**BMW X3 2.0D 150 HK MANUELL 4WD**
**TESTDATO: 29.12.2025**
**KODE: 1911366**

NBF Tilstandsrapport er utarbeidet av Norges Bilbransjeforbund og Forbrukerrådet.

**OPPSUMMERT STATUS PÅ KJØRETØY**
✓ Ingen anmerkning 🔍 Anmerkning(er)

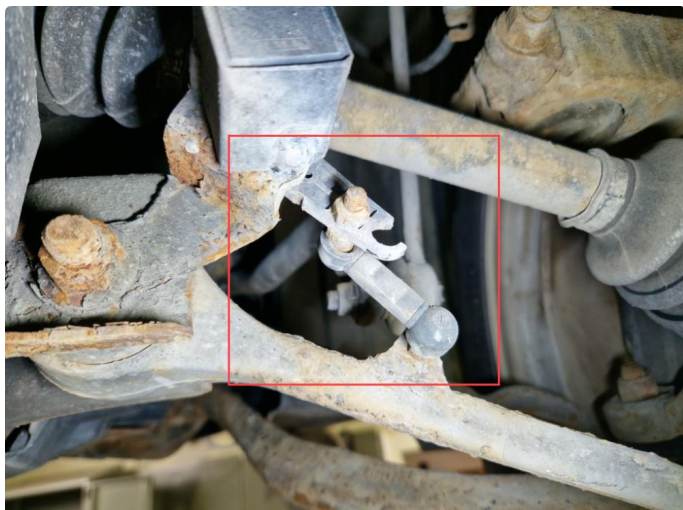
| Punkt | Beskrivelse | Plassering |
|---|---|---|
| 1.1 Sensor | Skadet stag til nivåsensor h-fram. | høyre foran |

1.1 Skadet stag til nivåsensor h-fram.

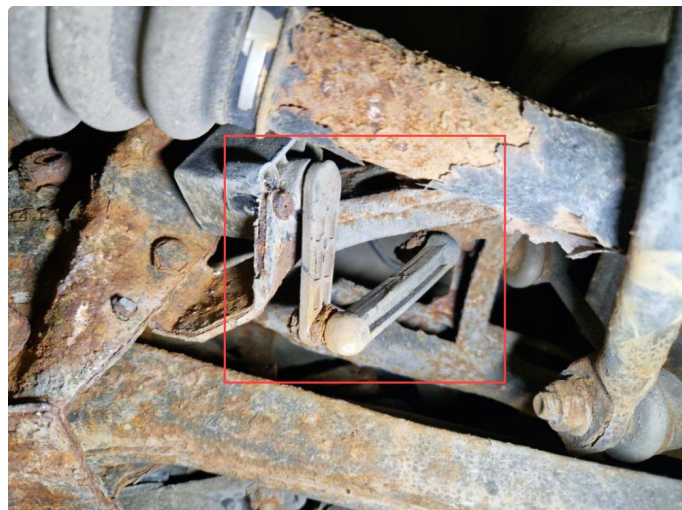
| Punkt | Beskrivelse | Plassering |
|---|---|---|
| 1.2 Sensor | Stag til nivåsensor h-bak sitter fast. | høyre bak |

1.2 Stag til nivåsensor h-bak sitter fast.

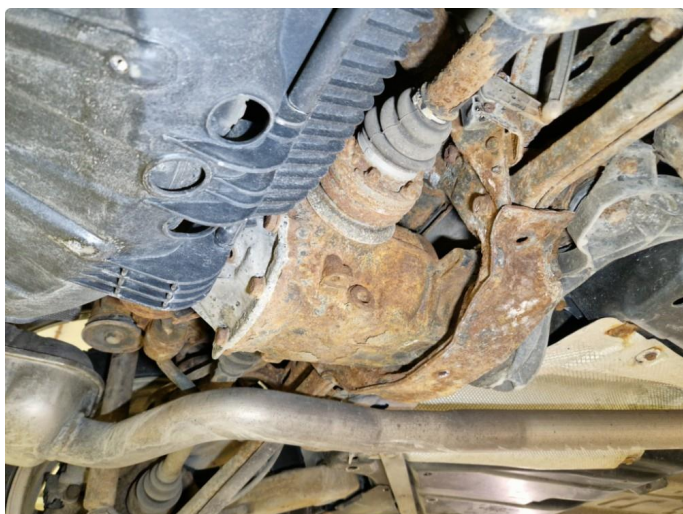
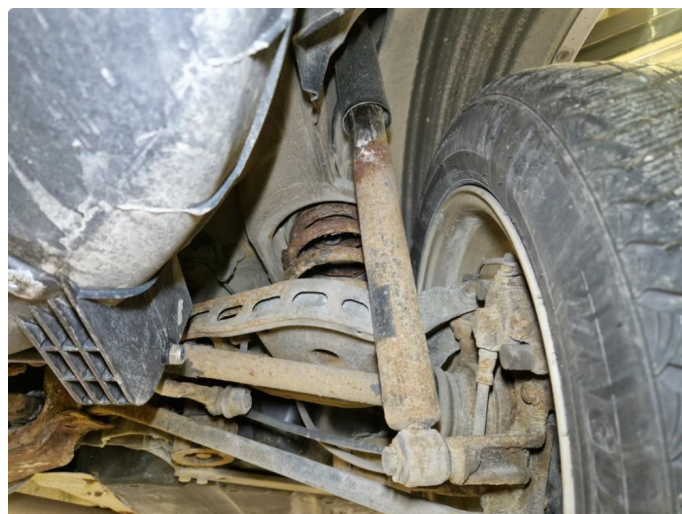
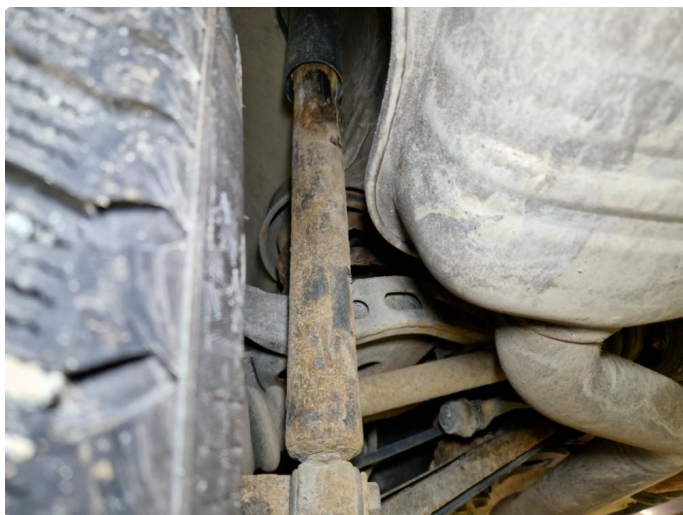
| Punkt | Beskrivelse | Plassering |
|---|---|---|
| 2.1 Under bil | Rustdannelser bakstilling. | bak |

2.1 Rustdannelser bakstilling.

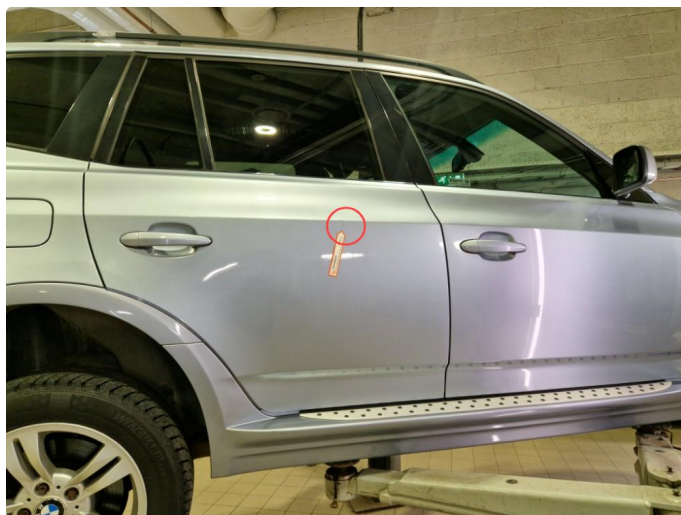
| Punkt | Beskrivelse | Plassering |
|---|---|---|
| 2.2 Dører | 1 Stk liten p-bulk h-bakdør. | høyre bak |

2.2 1 Stk liten p-bulk h-bakdør.

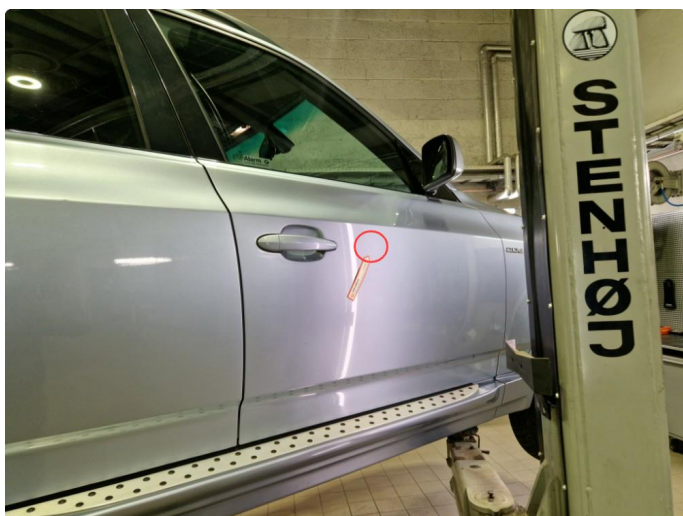
| Punkt | Beskrivelse | Plassering |
|---|---|---|
| 2.3 Dører | 1 Stk liten p-bulk h-framdør. | høyre foran |

2.3 1 Stk liten p-bulk h-framdør.

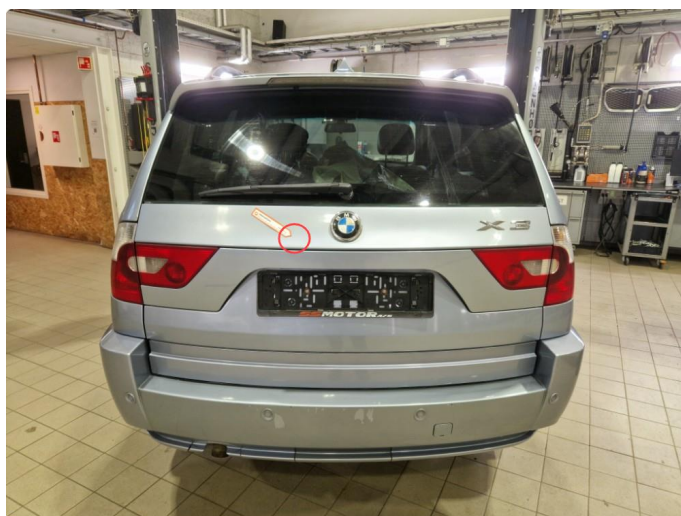
| Punkt | Beskrivelse | Plassering |
|---|---|---|
| 2.4 Bakluke | Liten bulk øvre del bakluke. | bak |

2.4 Liten bulk øvre del bakluke.

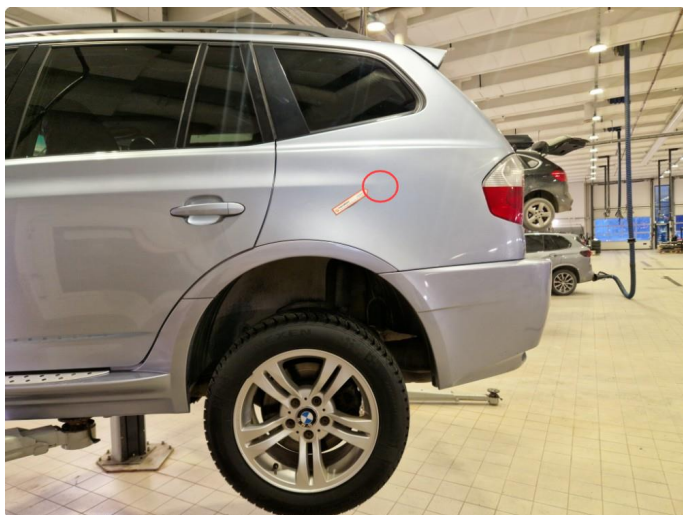
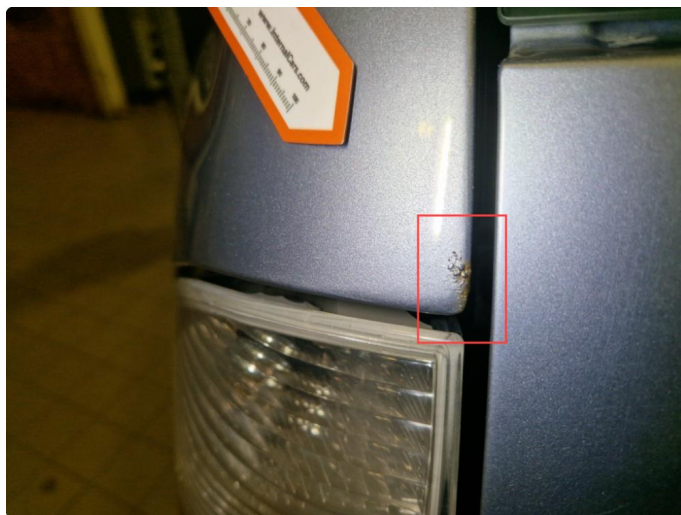
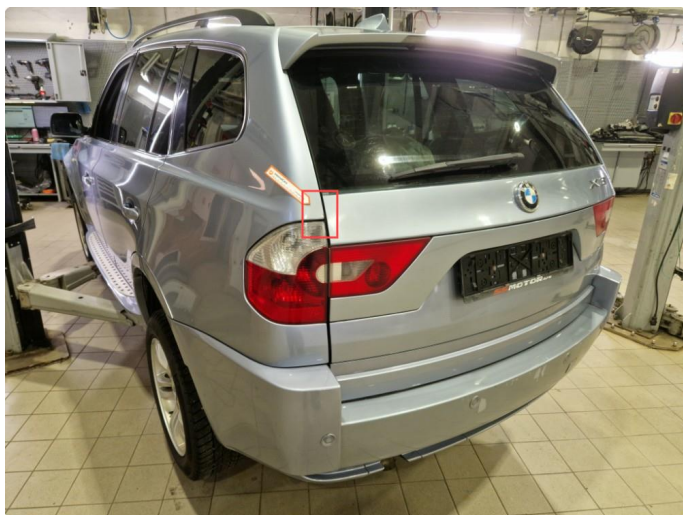
| Punkt | Beskrivelse | Plassering |
|---|---|---|
| 2.5 Skjermer | Noe rustdannelser + liten bulk vbakskjerm. | venstre bak |

2.5 Noe rustdannelser + liten bulk v/bakskjerm.

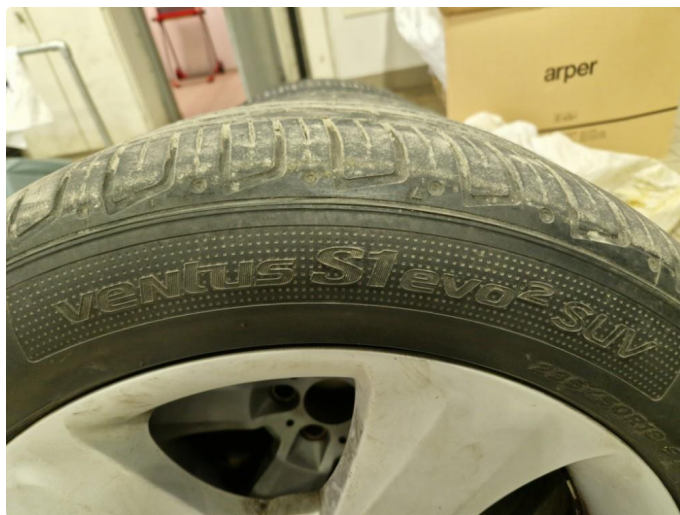
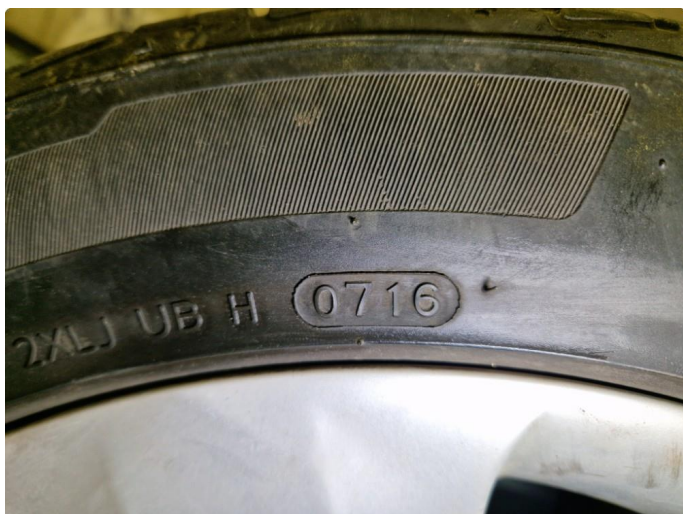
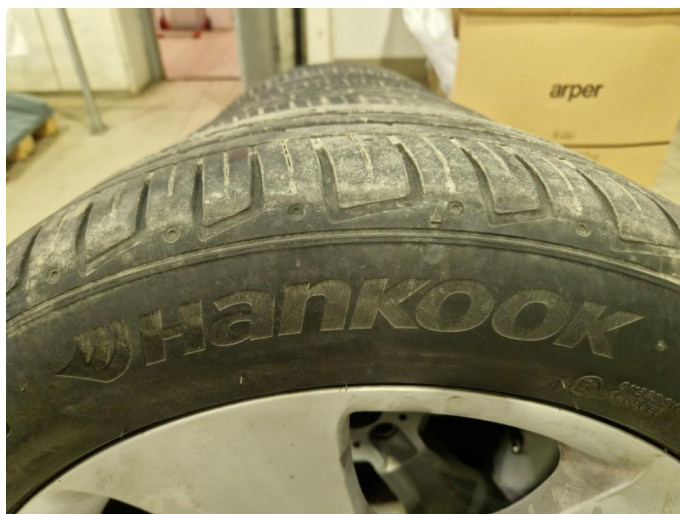
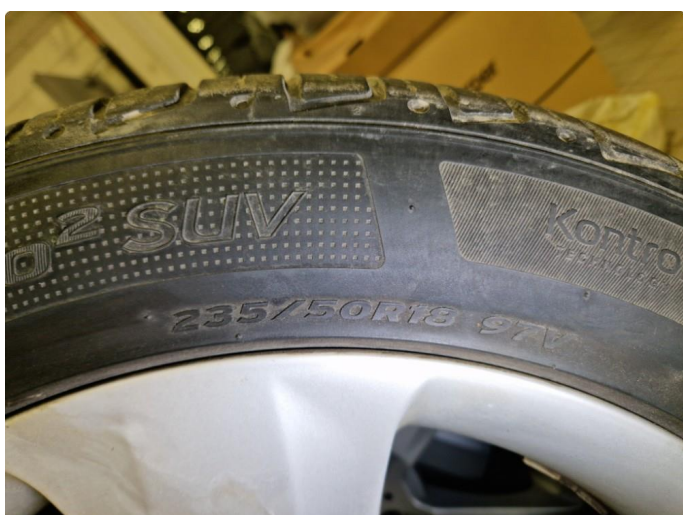
| Punkt | Beskrivelse | Plassering |
|---|---|---|
| 2.6 Dekk/Felger | Sommerdekk produsert 07/2016 Hankook ventus S1 Evo 2 SUV 235/50R 18 97V. | alle |

2.6 Sommerdekk produsert 07/2016 Hankook ventus S1 Evo 2 SUV 235/50R 18 97V.

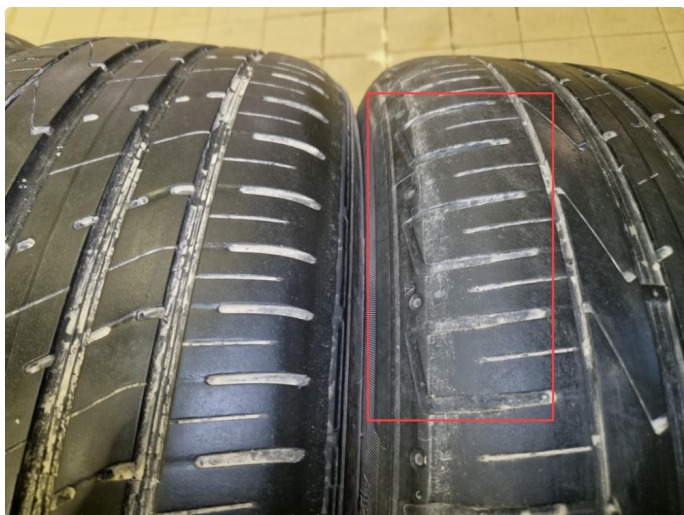
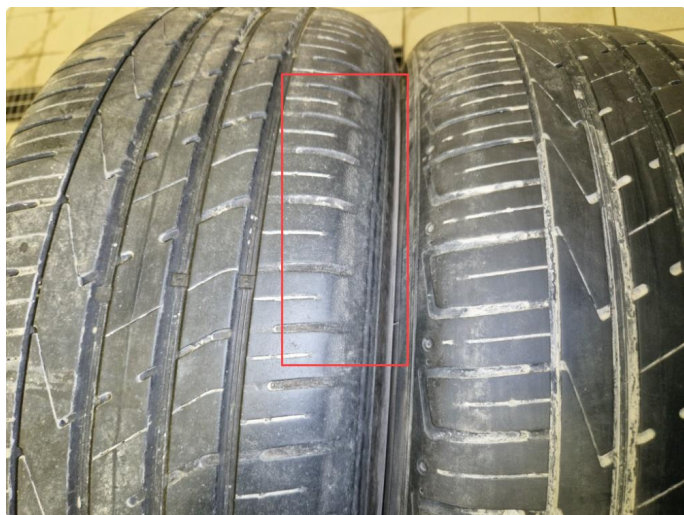
| Punkt | Beskrivelse | Plassering |
|---|---|---|
| 2.7 Dekk/Felger | Skjeivslitasje innside sommerdekk. | alle |

2.7 Skjeivslitasje innside sommerdekk.

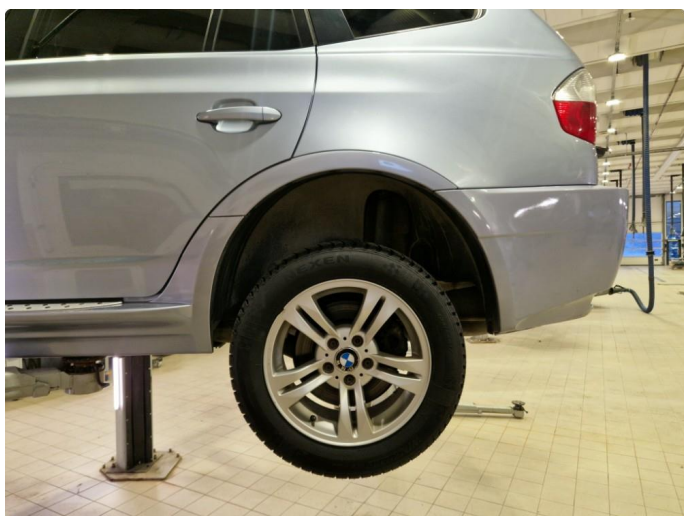
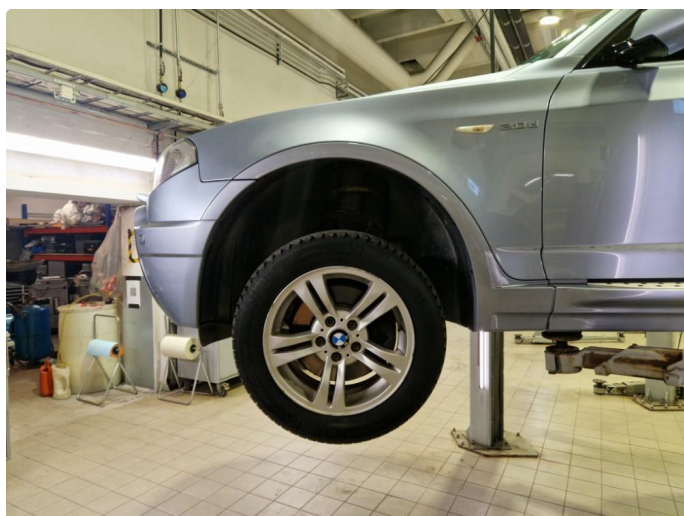
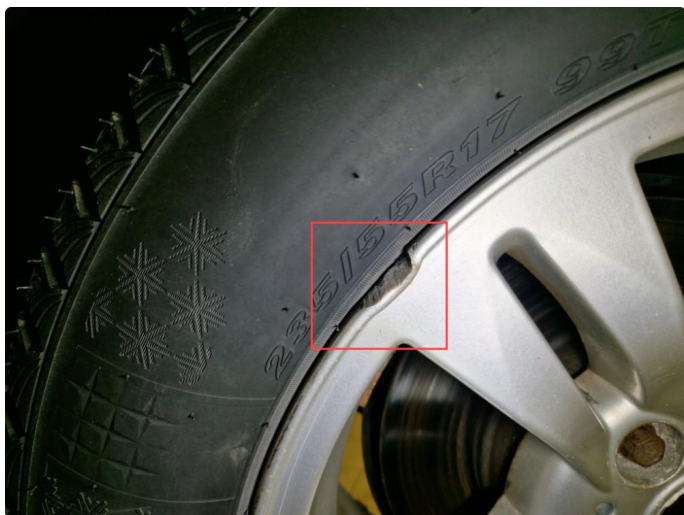
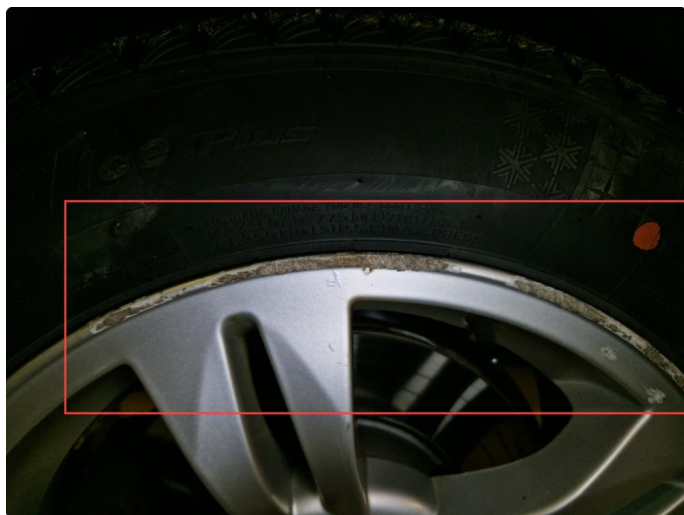
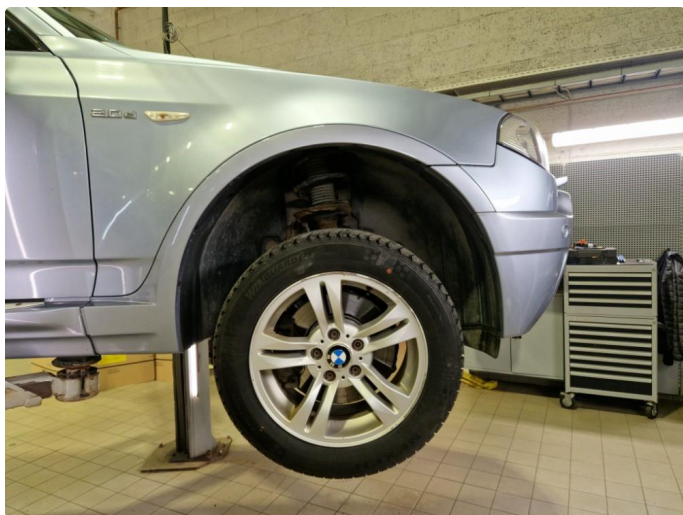
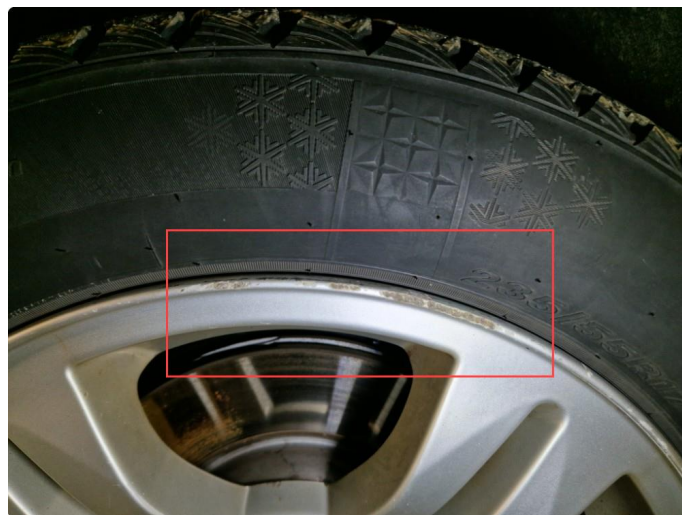
| Punkt | Beskrivelse | Plassering |
|---|---|---|
| 2.8 Dekk/Felger | Bruksmerker alle vinterfelger. | alle |

2.8 Bruksmerker alle vinterfelger.

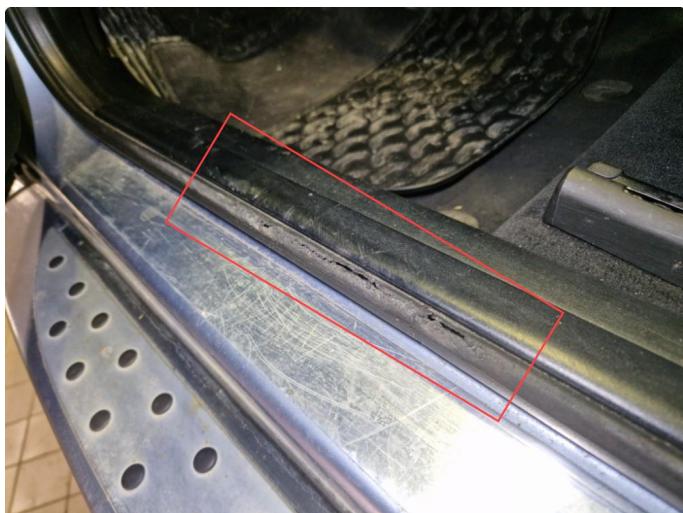
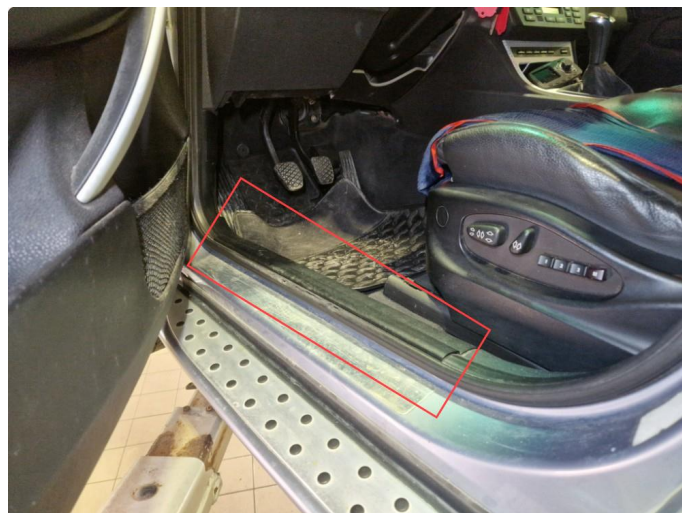
| Punkt | Beskrivelse | Plassering |
|---|---|---|
| 2.11 Døråpning | Skadet dørkarmlist v-fram. | venstre foran |

2.11 Skadet dørkarmlist v-fram.

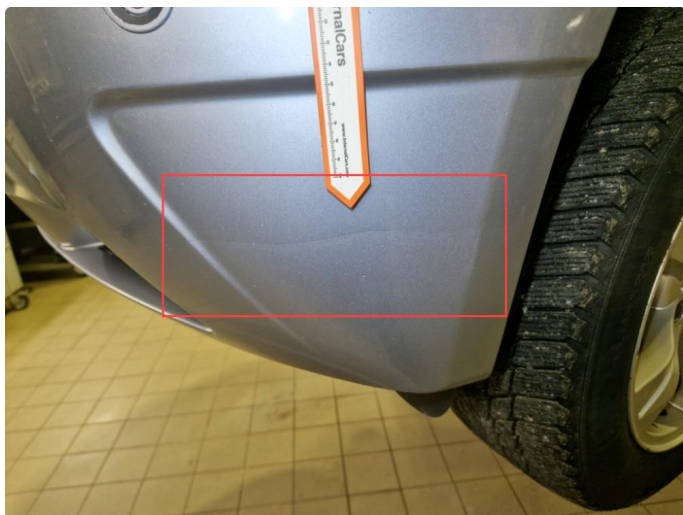
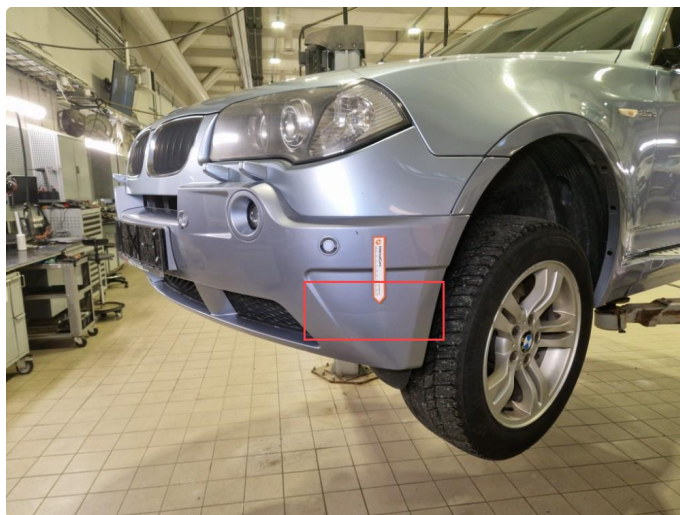
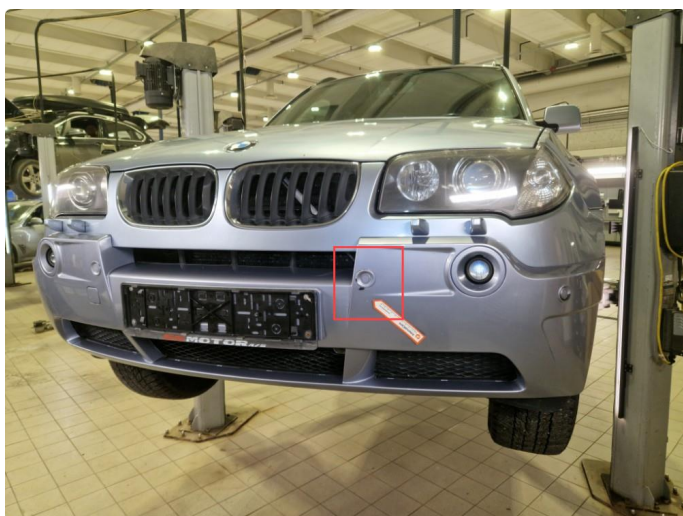
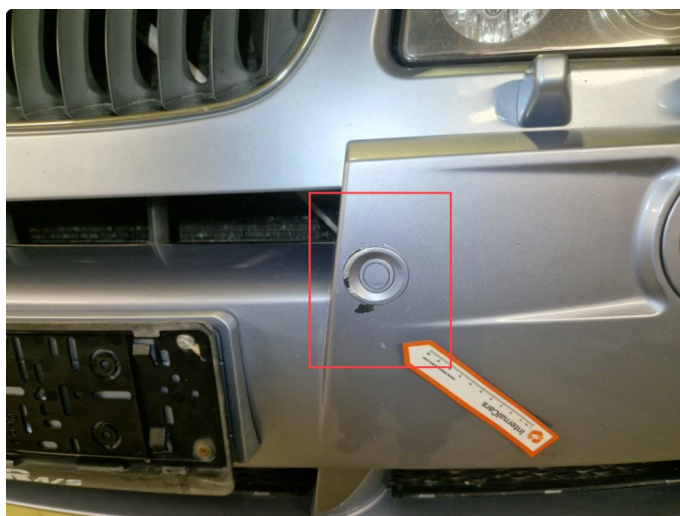
| Punkt | Beskrivelse | Plassering |
|---|---|---|
| 2.12 Støtfanger | Bruksmerker / slitasje frontfanger. | foran |

2.12 Bruksmerker / slitasje frontfanger.

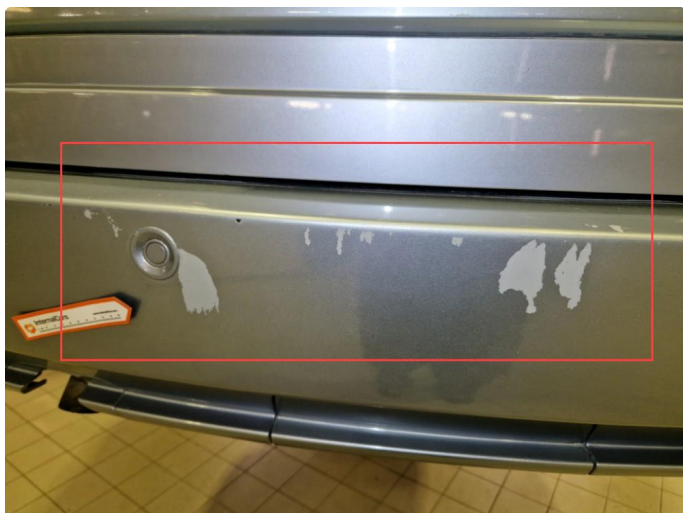
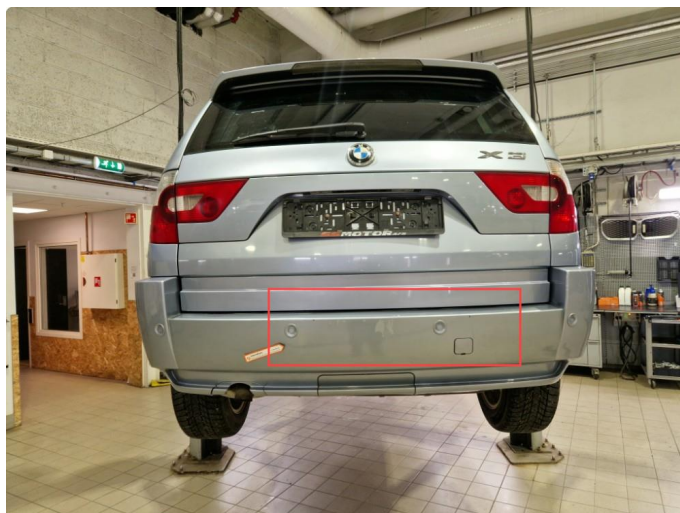
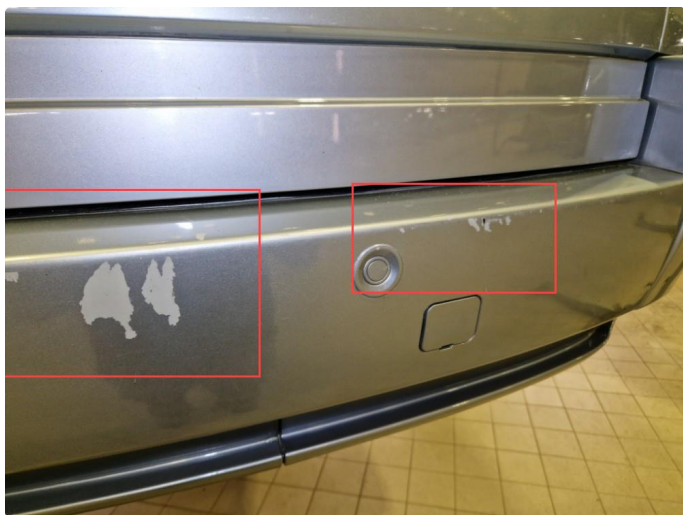
| Punkt | Beskrivelse | Plassering |
|---|---|---|
| 2.13 Støtfanger | Bruksmerker / slitasje bakfanger. | bak |

2.13 Bruksmerker / slitasje bakfanger.

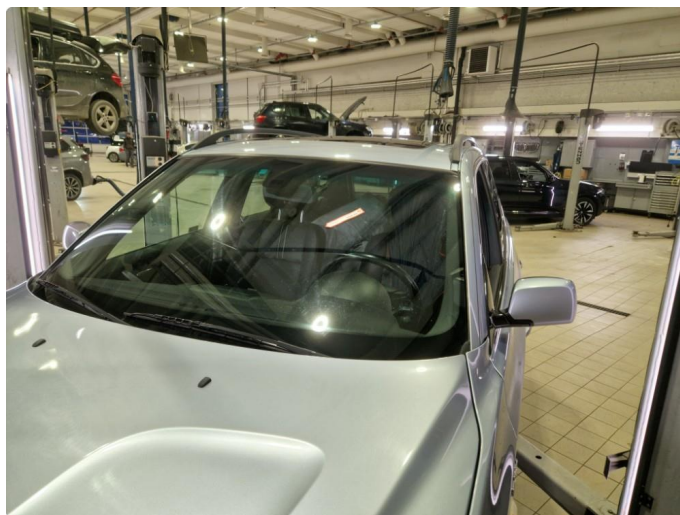
| Punkt | Beskrivelse | Plassering |
|---|---|---|
| 2.14 Frontvindu | Noe steinsprut frontrute, normal bruksslitasje. | foran |

2.14 Noe steinsprut frontrute, normal bruksslitasje.

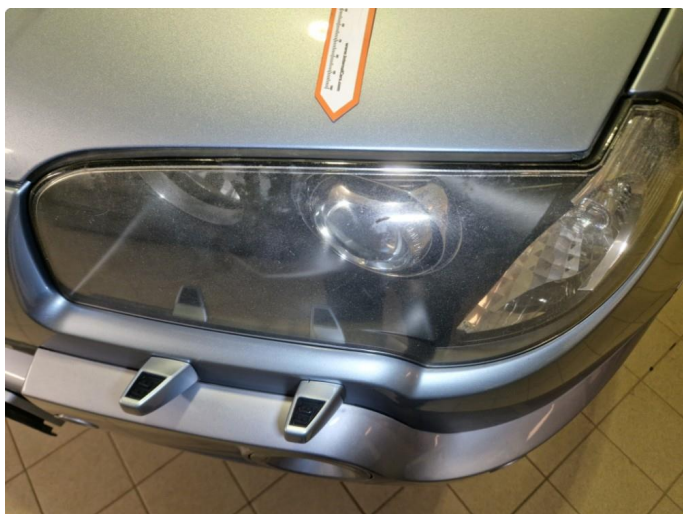
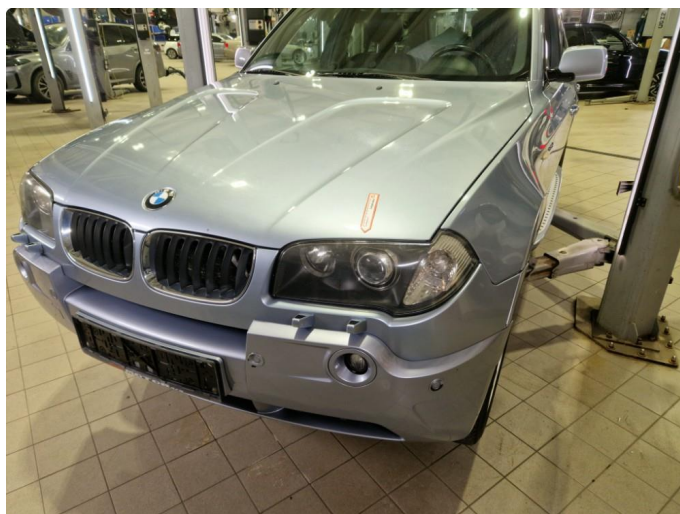
| Punkt | Beskrivelse | Plassering |
|---|---|---|
| 3.1 Lys foran | Matte lykteglass h+v side fram. | venstre - høyre - foran |

3.1 Matte lykteglass h+v side fram.

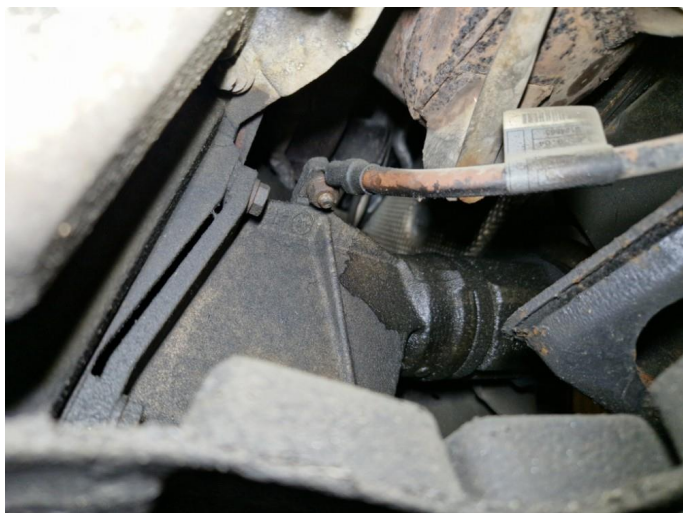
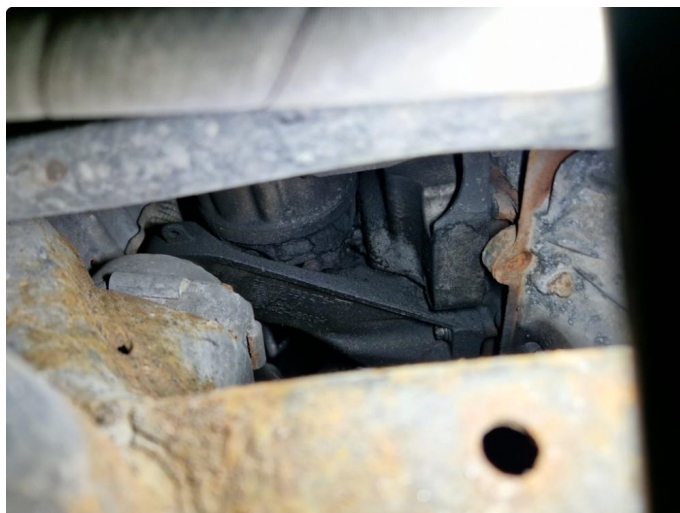
| Punkt | Beskrivelse | Plassering |
|---|---|---|
| 4.1 Lekkasjer | oljelekkasje fra motor. | |

4.1 Oljelekkasje fra motor.

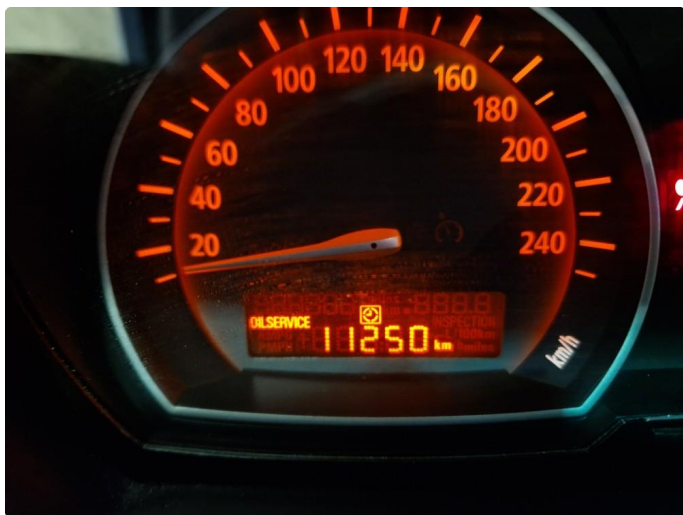
| Punkt | Beskrivelse | Plassering |
|---|---|---|
| 4.2 Service | Lyser for bremsevæskeservice. | |

4.2 Lyser for bremsevæskeservice.

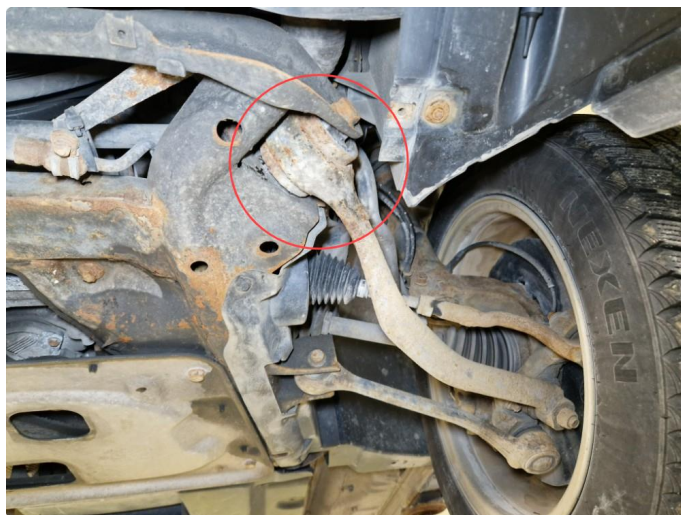
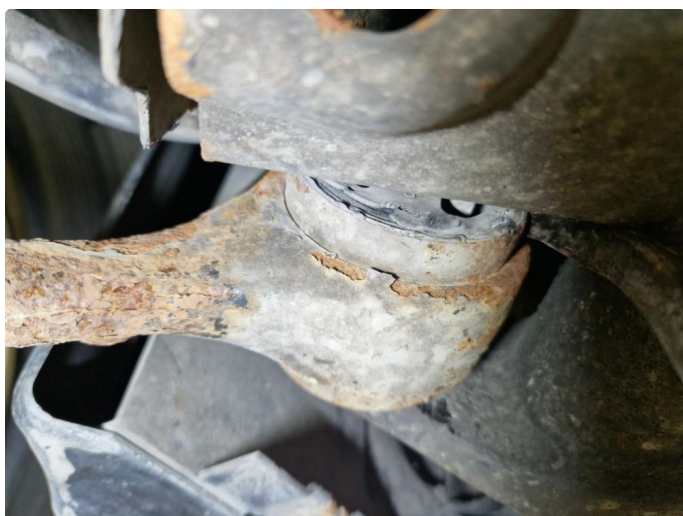
| Punkt | Beskrivelse | Plassering |
|---|---|---|
| 5.1 Forstilling | Utslitt / sluppet i vulking casterforing v-fram. | venstre foran |

5.1 Utslitt / sluppet i vulking casterforing v-fram.

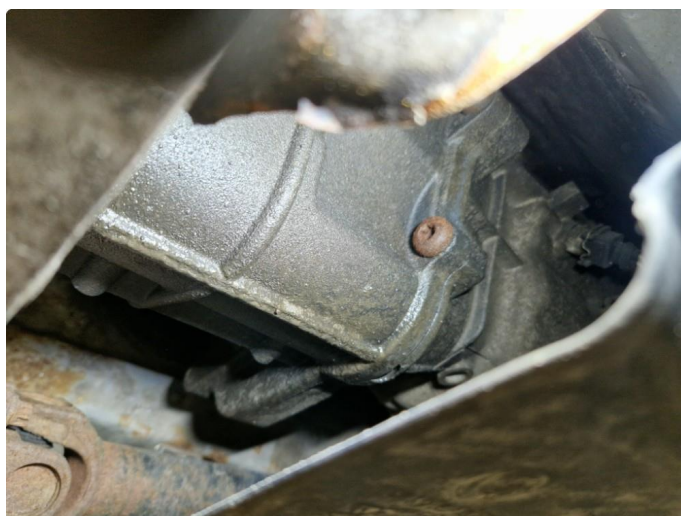
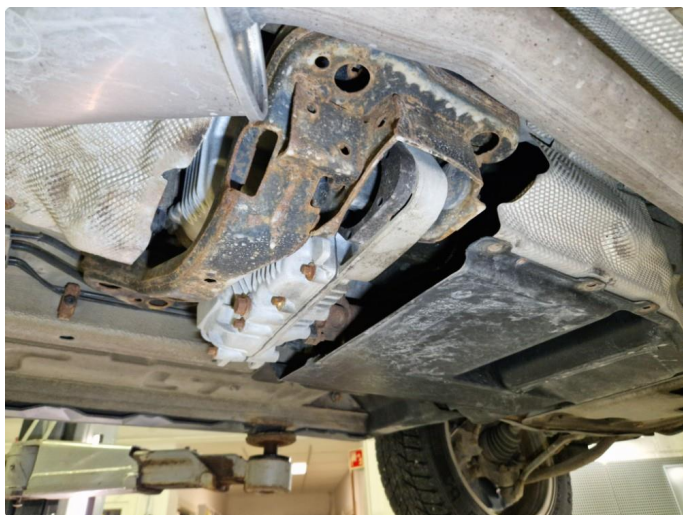
| Punkt | Beskrivelse | Plassering |
|---|---|---|
| 7.1 Fordelingskasse | Lekkasje VTG / fordelingsgirkasse. | |

7.1 Lekkasje VTG / fordelingsgirkasse.

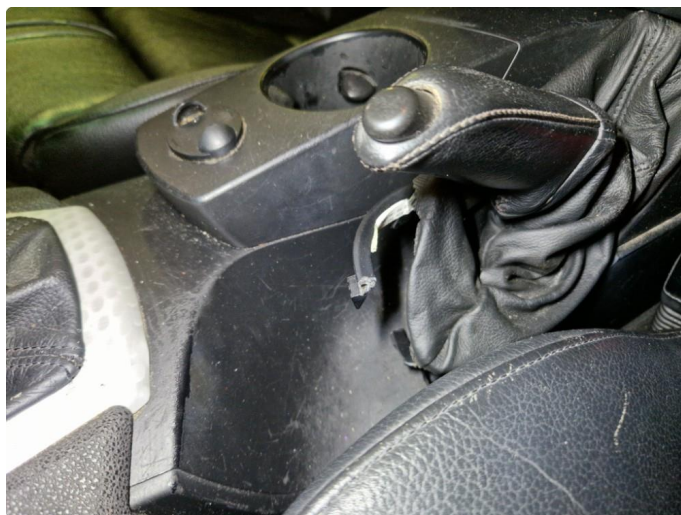
| Punkt | Beskrivelse | Plassering |
|---|---|---|
| 8.1 Midtkonsoll/midtarmlene | Slitasje skinnbelg til parkbrems. | |

8.1 Slitasje skinnbelg til parkbrems.

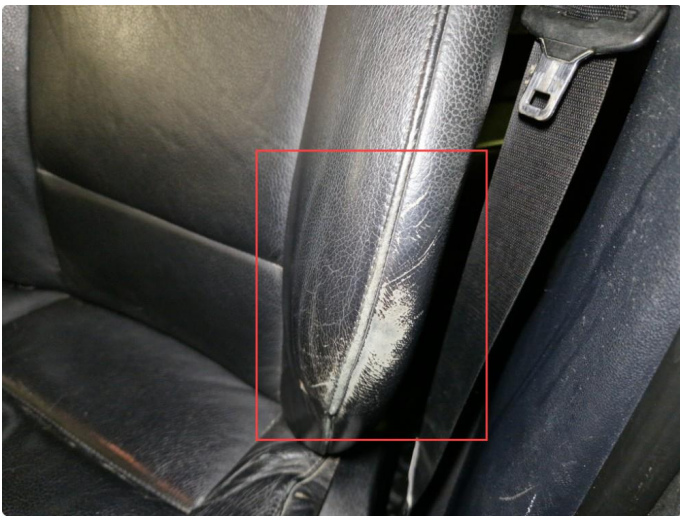
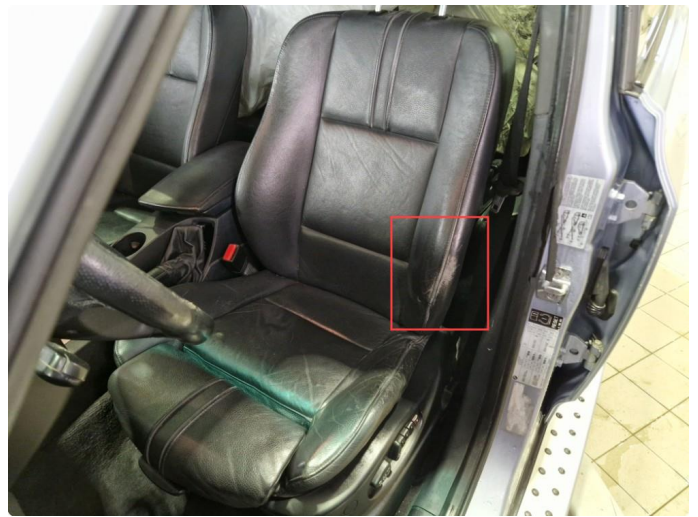
| Punkt | Beskrivelse | Plassering |
|---|---|---|
| 8.2 Seter | Mye bruksslitasje førerstol. | venstre foran |

8.2 Mye bruksslitasje førerstol.

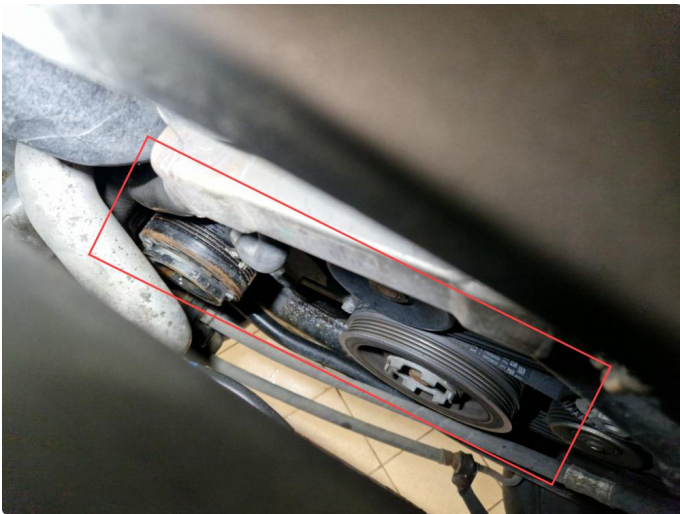
| Punkt | Beskrivelse | Plassering |
|---|---|---|
| 8.3 Varme/AC/Klima | AC virker ikke, mangler reim til ac-kompressor. Ikke kontrollert med reim. | |

8.3 AC virker ikke, mangler reim til ac-kompressor. Ikke kontrollert med reim.

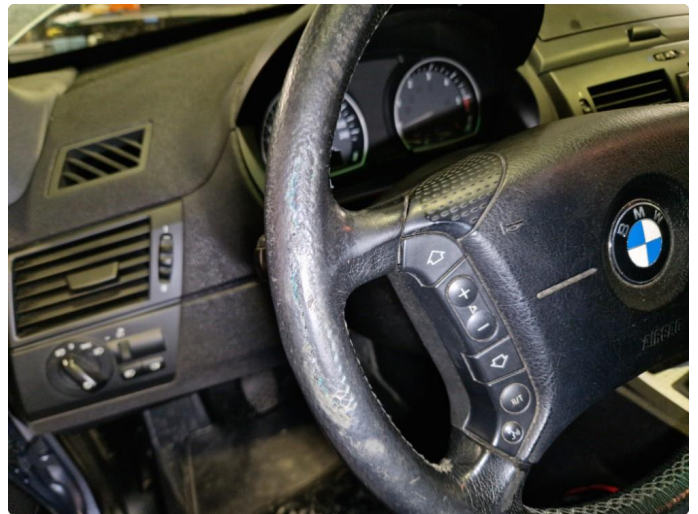
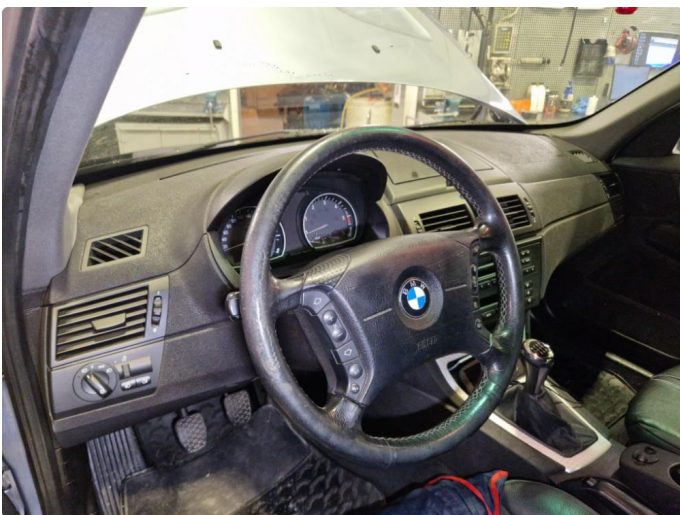
| Punkt | Beskrivelse | Plassering |
|---|---|---|
| 8.4 Ratt | Slitasje skinntrekk ratt. | |

8.4 Slitasje skinnTREKK ratt.
