BMW 530E XDRIVE 4WD
TESTDATO: 12.07.2024
KODE: 1459950

VJ29137

NBF Tilstandsrapport er utarbeidet av Norges Bilbransjeforbund og Forbrukerrådet.

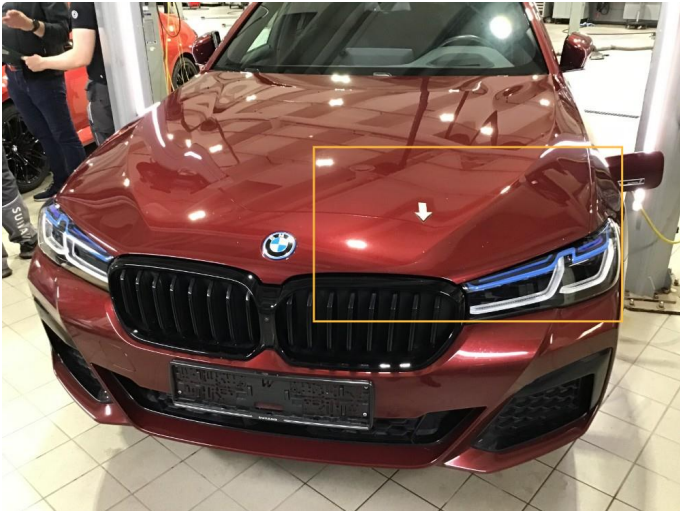
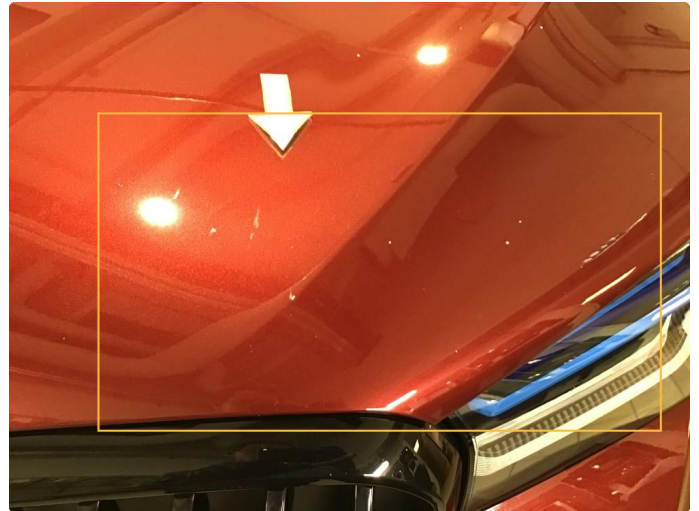
1.1 Noen steinsprut panser , normal bruksslitasje.

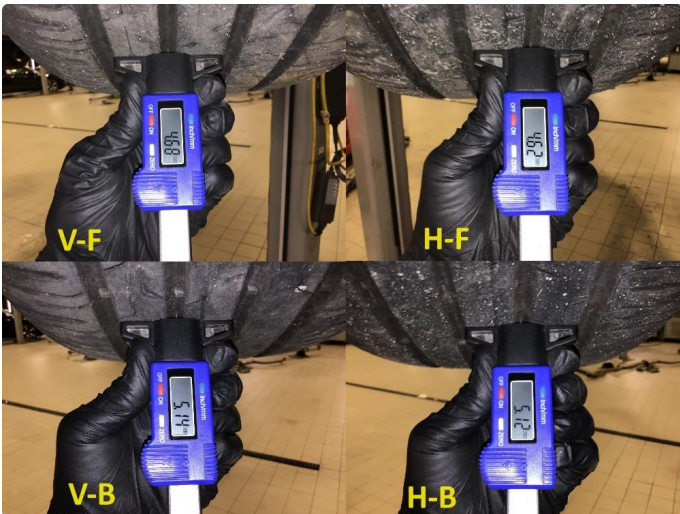
1.2 Dekkdybdemåling sommerdekk utført 04.07.2024 på km : 44400 .

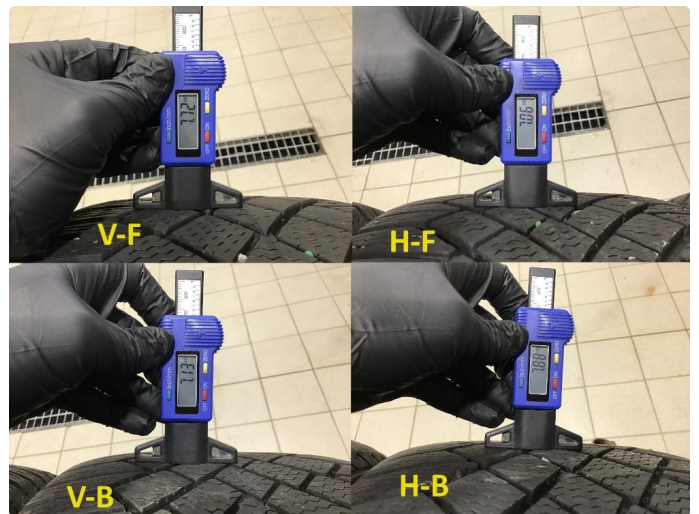
1.3 Dekkdybdemåling vinterdekk utført 04.07.2024 på km : 44400 .

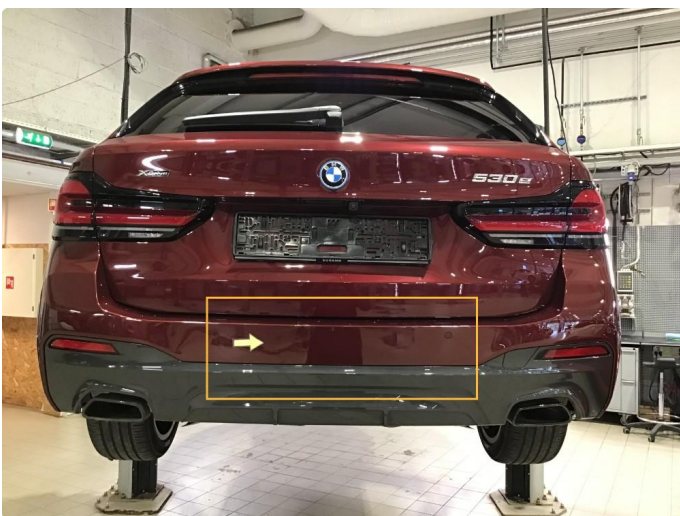
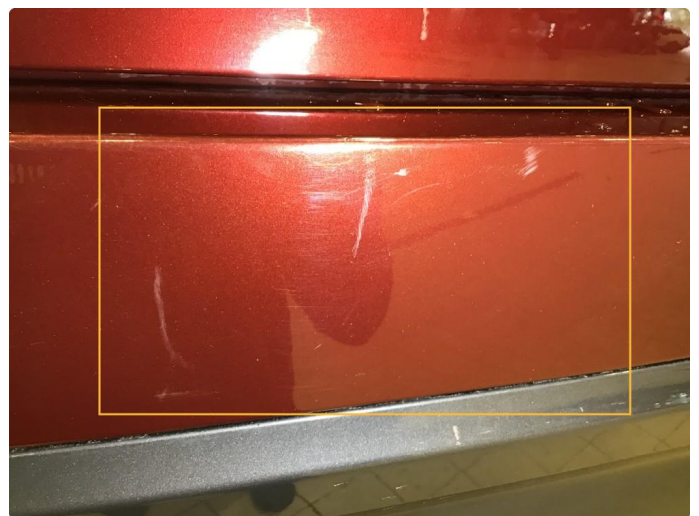
1.4 Noen riper bakfanger , normal bruksslitasje .

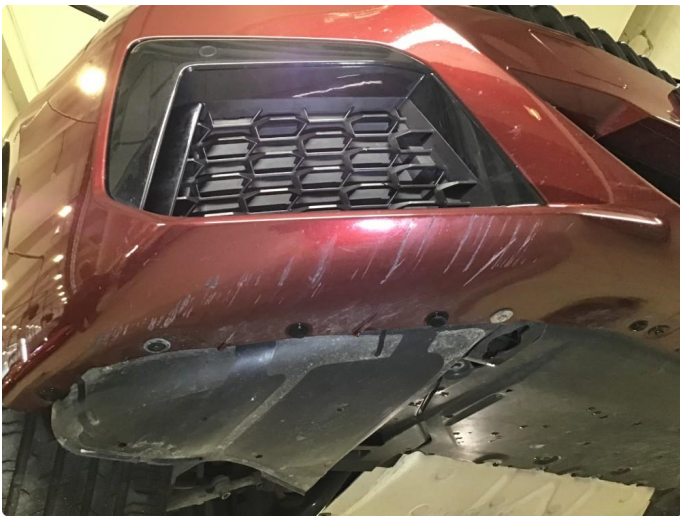
1.5 Noe skrubbermerker underkant frontfanger , normal bruksslitasje .

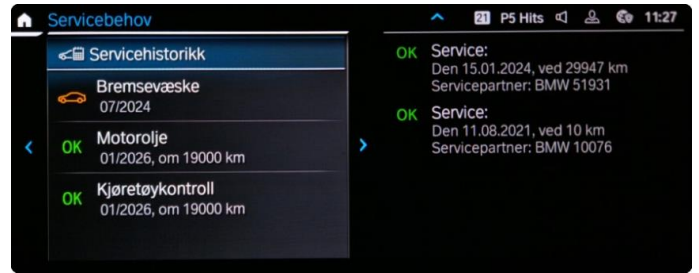
2.1 Neste service 01.2026 / 19.000 km .
