TOYOTA C-HR 116 HK AUTOMAT 4WD
TESTDATO: 18.04.2024
KODE: 1394885

NV73698

NBF Tilstandsrapport er utarbeidet av Norges Bilbransjeforbund og Forbrukerrådet.

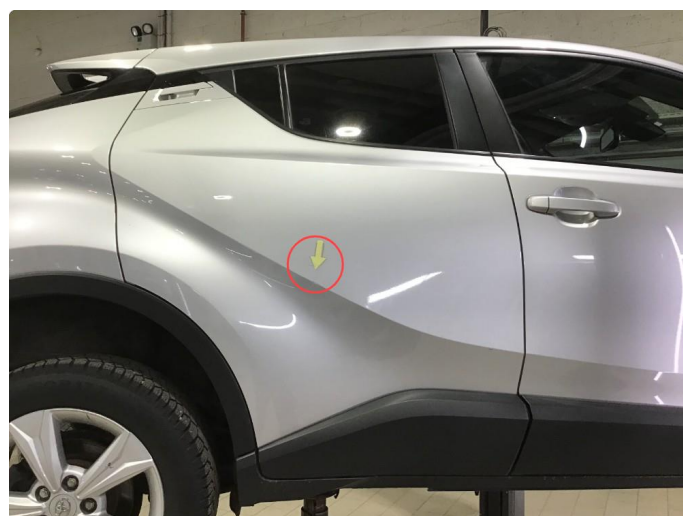
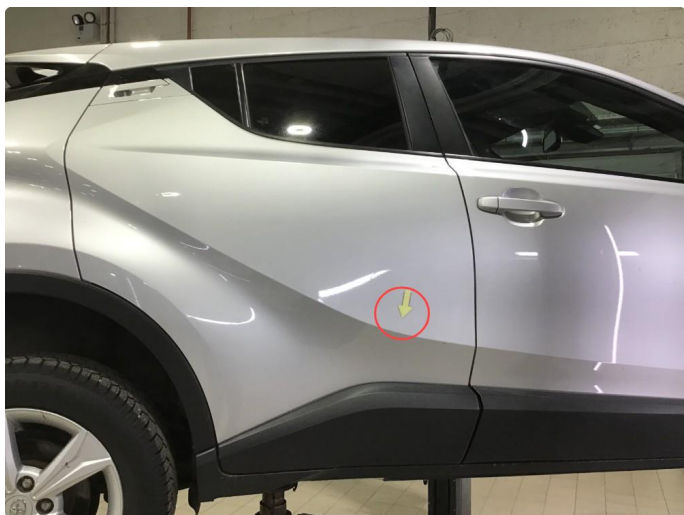
1.2 2 små p-bulker h-bakdør, normal bruksslitasje.

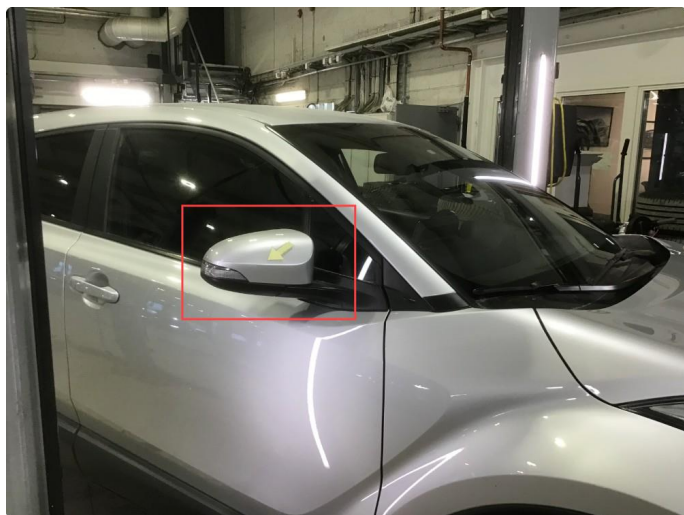
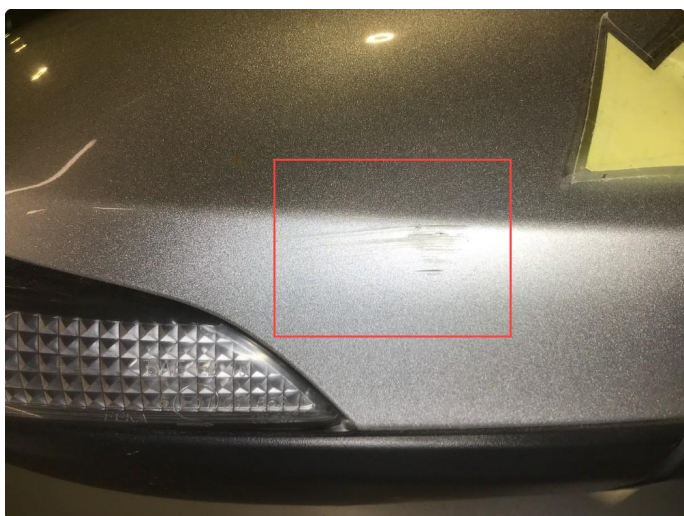
1.3 Noen bruksmerker speilhus, poleres.

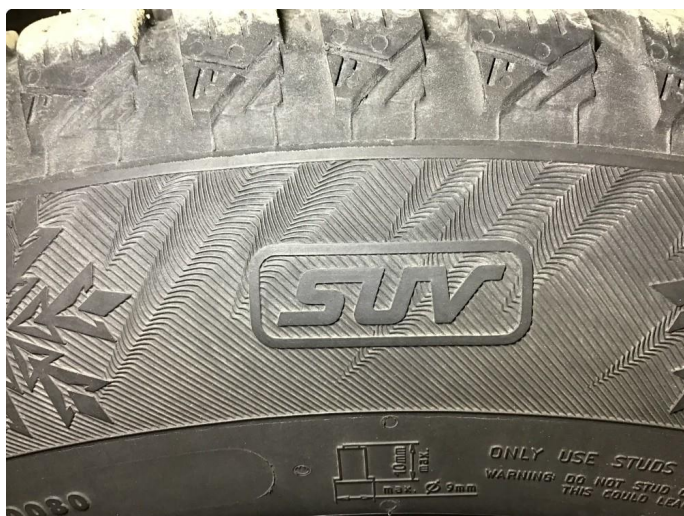
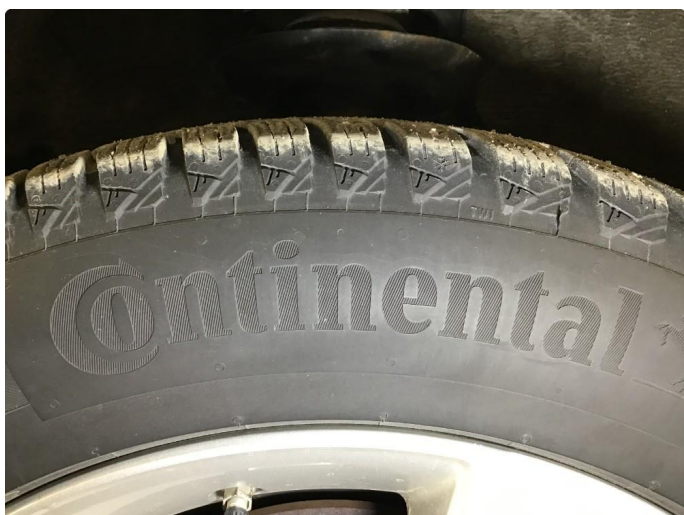
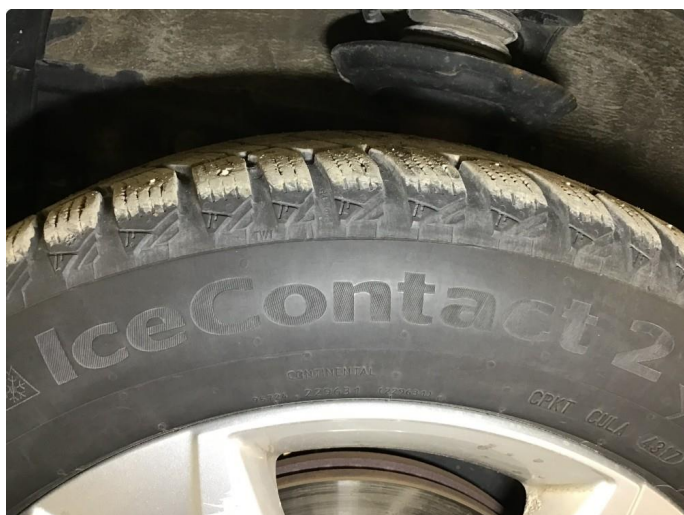
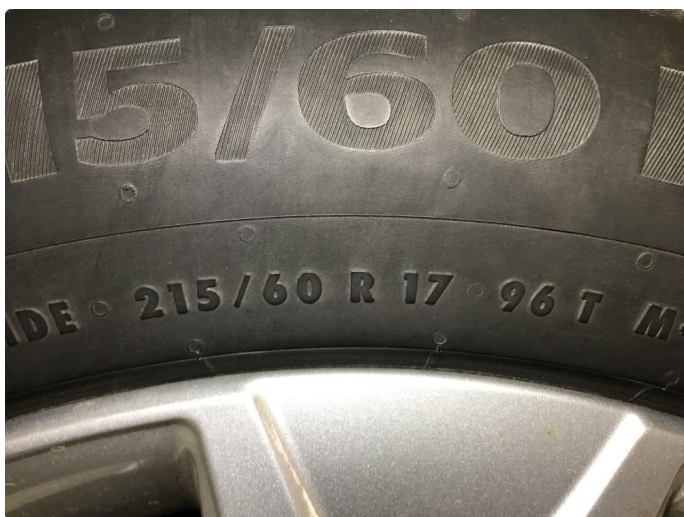
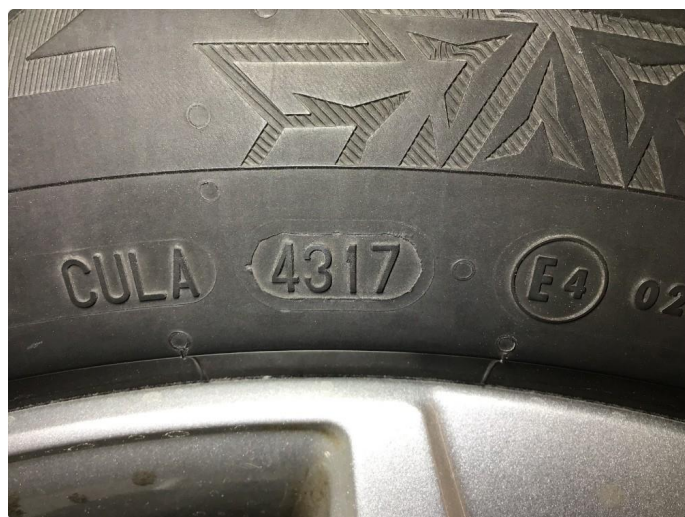
1.4 Gamle vinterdekk ved takst, nye påsatte etter takst.

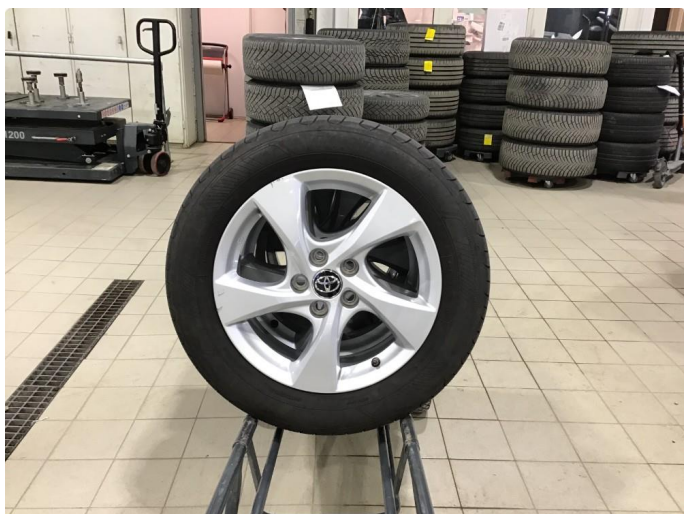
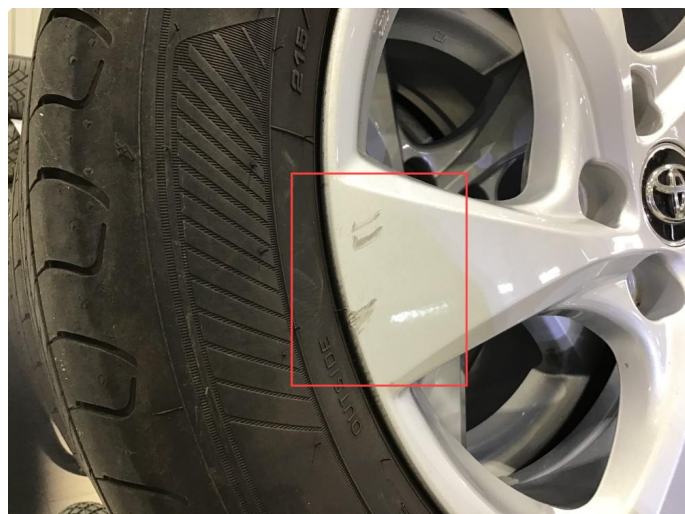
1.5 Noen bruksmerker på 1 sommerfelg, regnes som normal bruksslitasje.

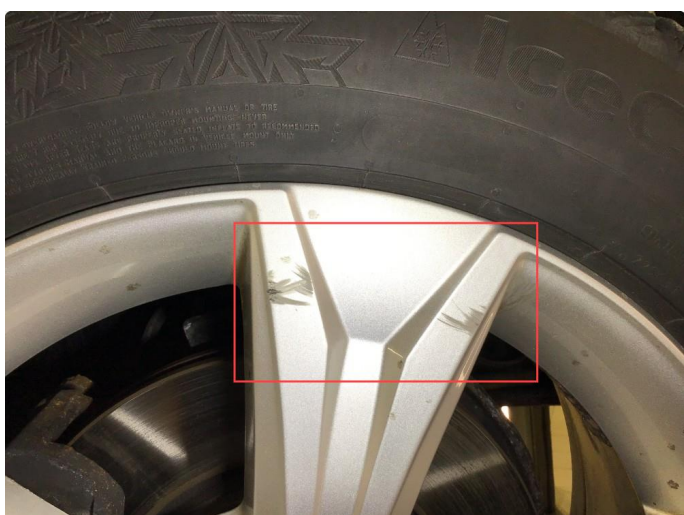
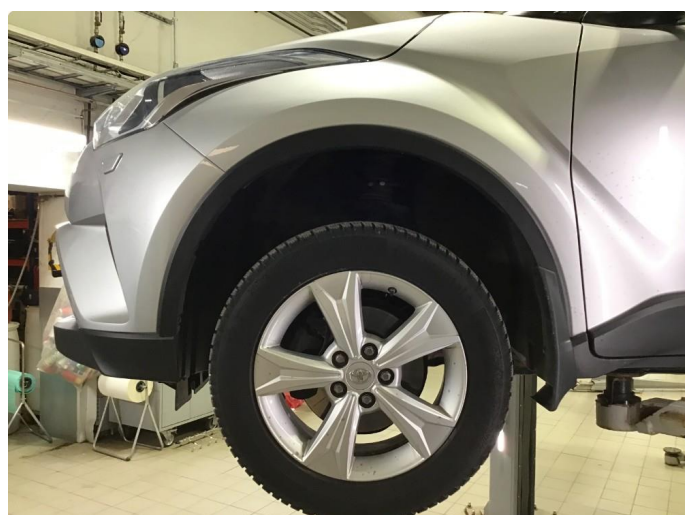
1.6 Noen bruksmerker på 1 vinterfelg, regnes som normal bruksslitasje.

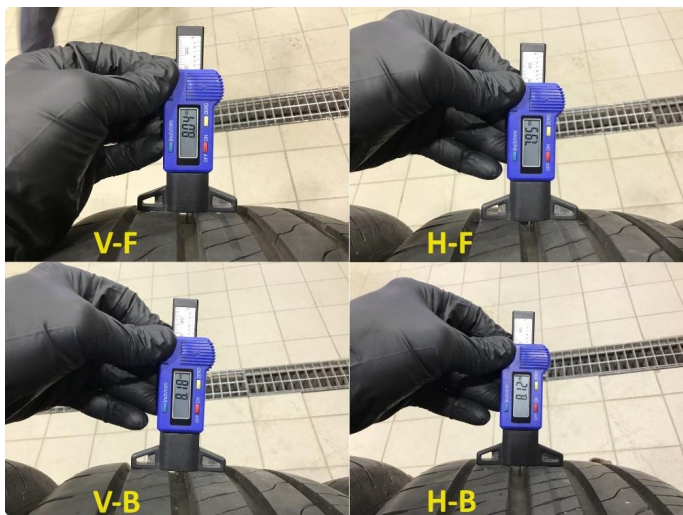
1.7 Mønsterdybde sommerdekk målt ved takst
05.04.24, 79.624km.

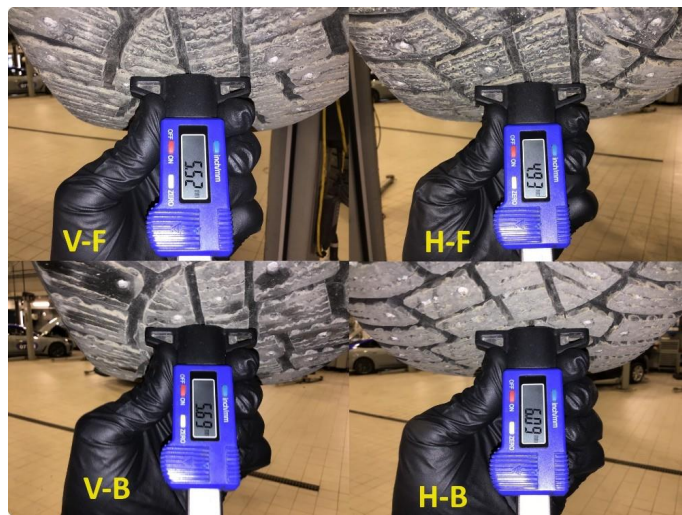
1.8 Mønsterdybde vinterdekk målt ved takst
05.04.24, 79.624km.

VENSTRE FORAN	HØYRE FORAN	VENSTRE BAK	HØYRE BAK
MØNSTERDYBDE SOMMERDEKK (MM)	8	7,9	8,2	8,1
MØNSTERDYBDE VINTERDEKK (MM)	5,5	4,9	5,7	6,1
BREMSEKLOSSER (MM)	10	10	4	4
