**VOLKSWAGEN GOLF 105 HK AUTOMAT**
**TESTDATO: 11.04.2025**
**KODE: 1690495**

**DP21404**

**174 344 KM**

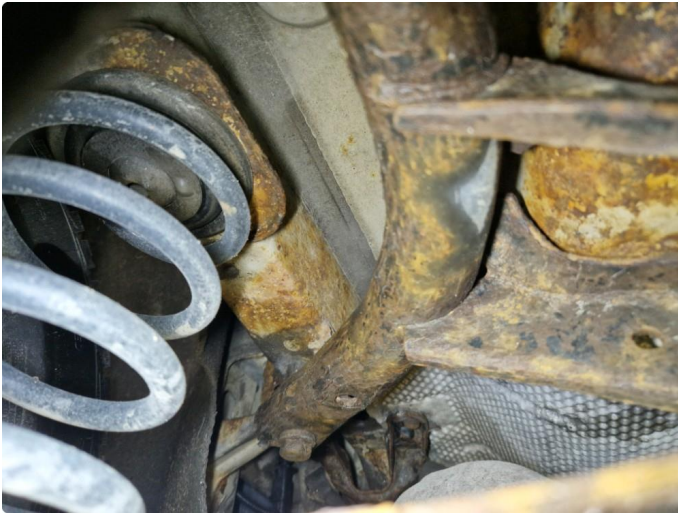
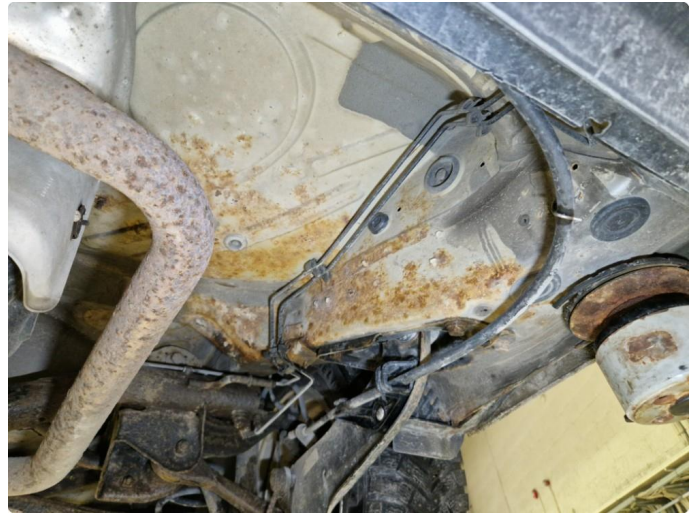
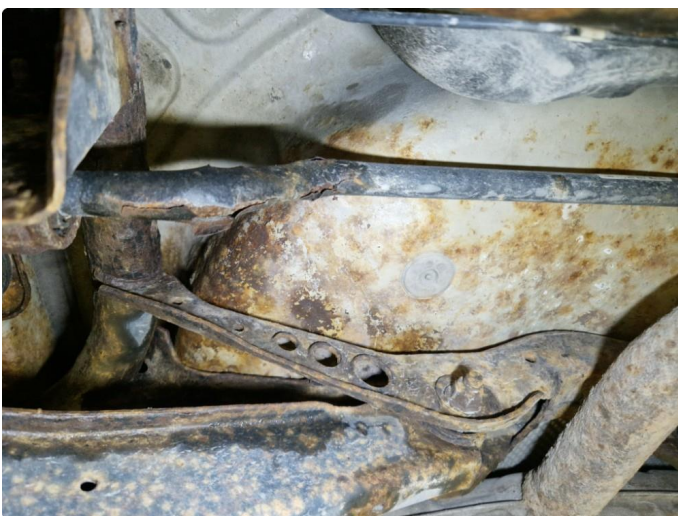
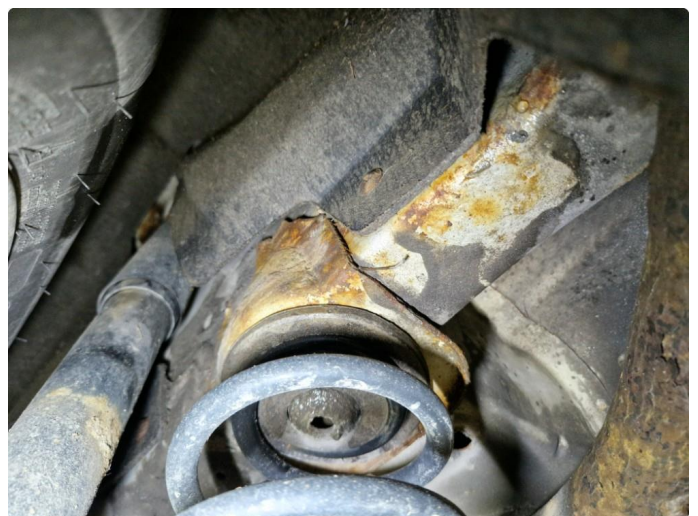
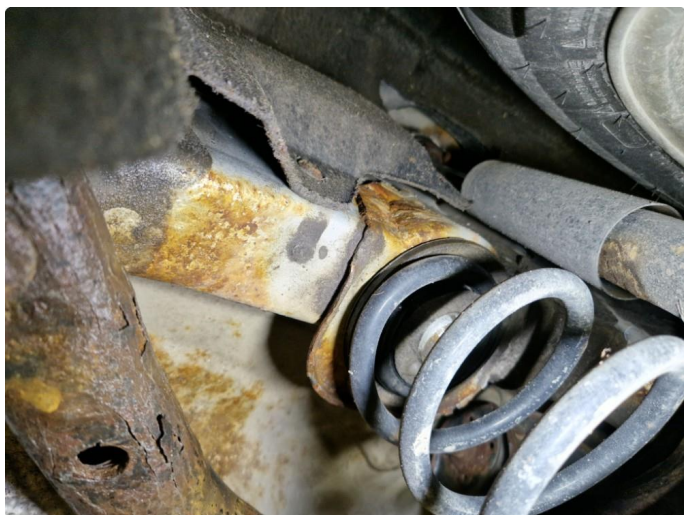
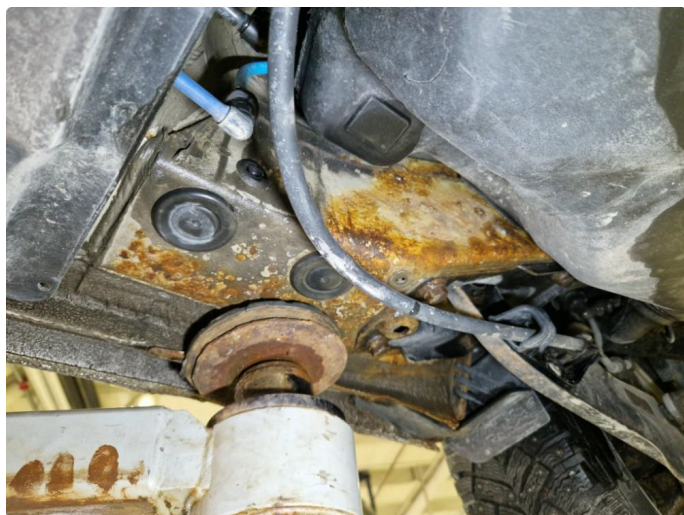
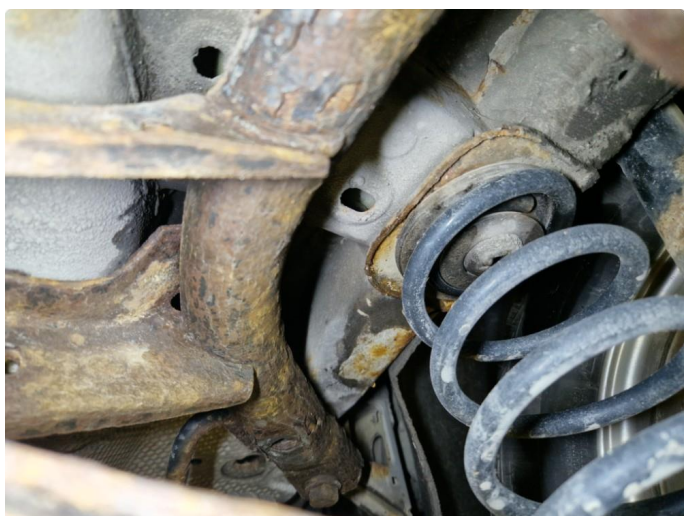
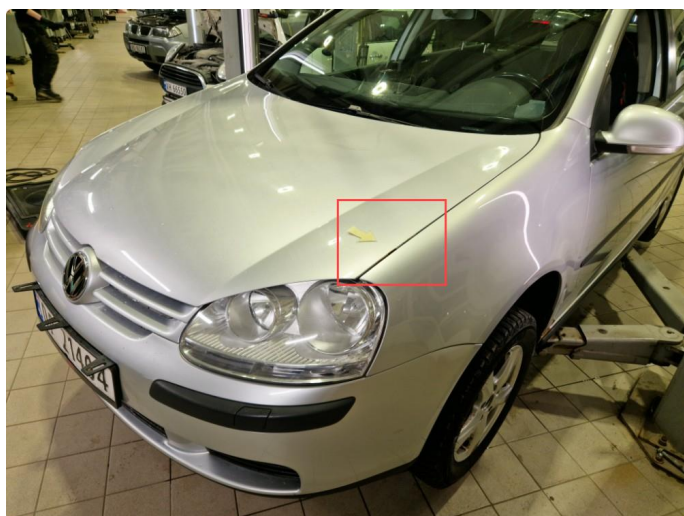
| Punkt | Beskrivelse | Plassering |
|---|---|---|
| 2.1 Under bil | rust | |

2.1 Rust

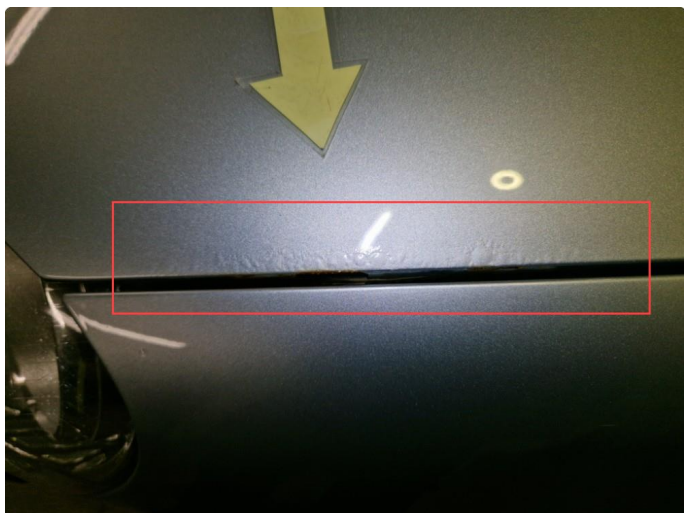
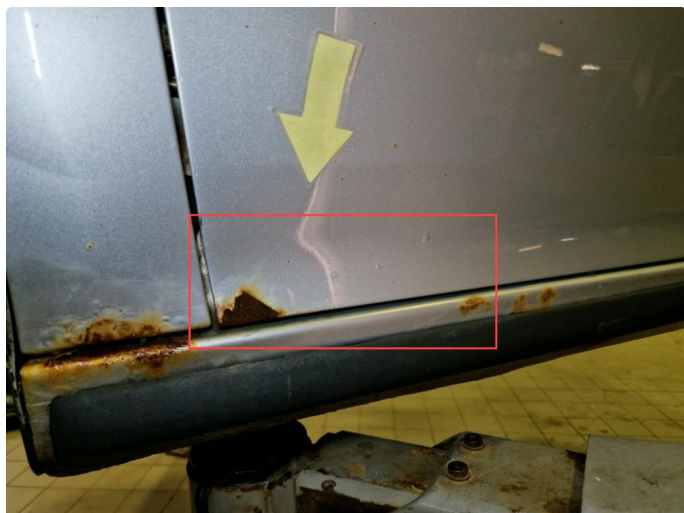
| Punkt | Beskrivelse | Plassering |
|---|---|---|
| 2.2 Panser | rust i fals | foran |

2.2 Rust i fals

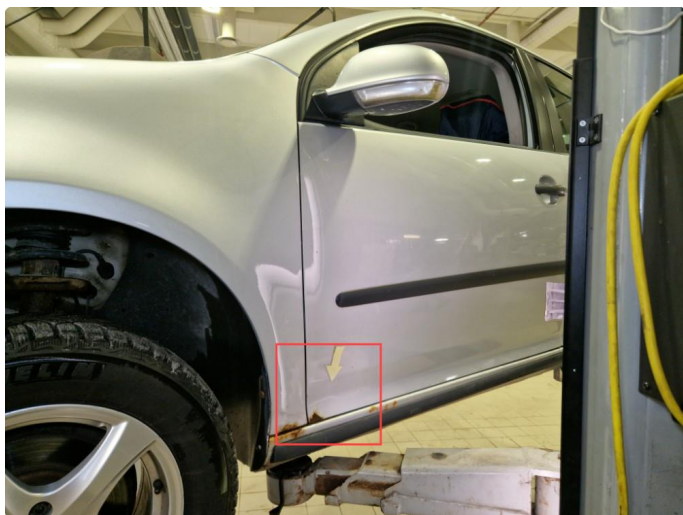
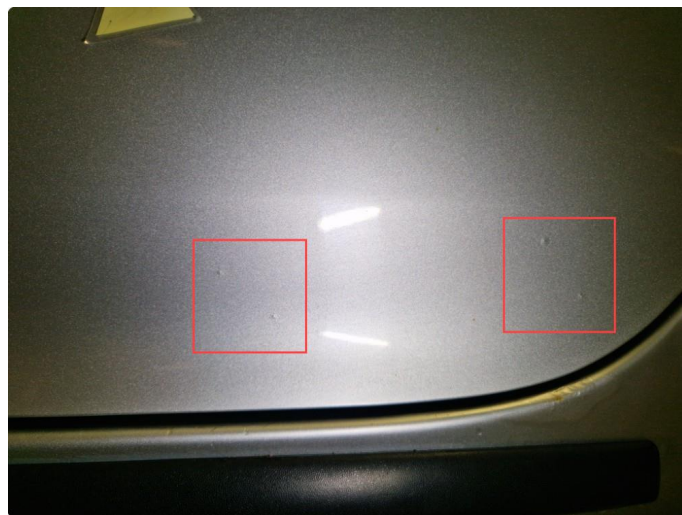
| Punkt | Beskrivelse | Plassering |
|---|---|---|
| 2.3 Dører | rust/korrosjon | venstre foran |

2.3 Rust/korrosjon

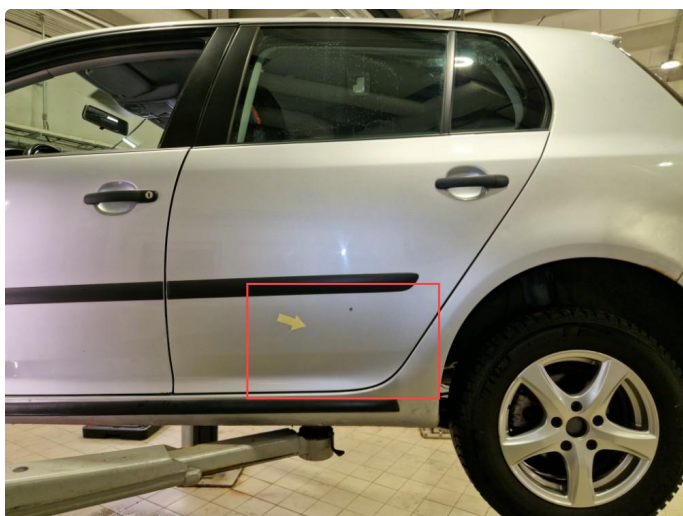
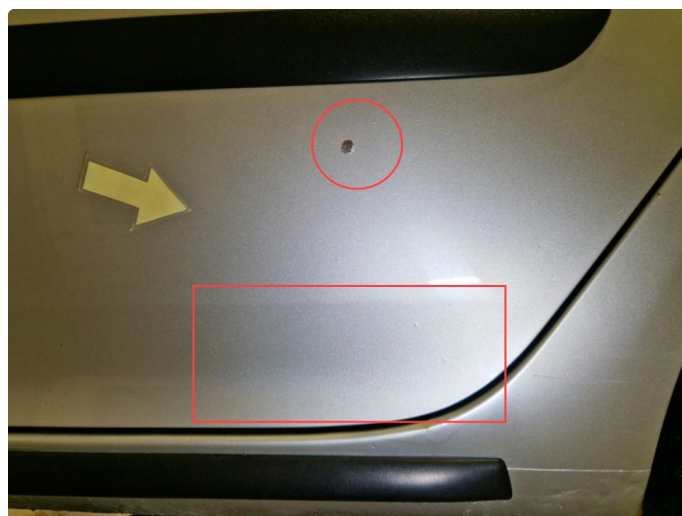
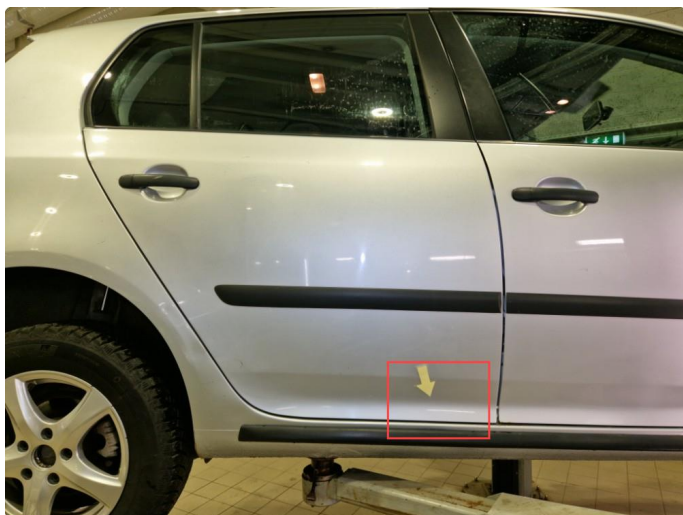
| Punkt | Beskrivelse | Plassering |
|---|---|---|
| 2.4 Dører | rust/korrosjon | venstre bak |

2.4 Rust/korrosjon

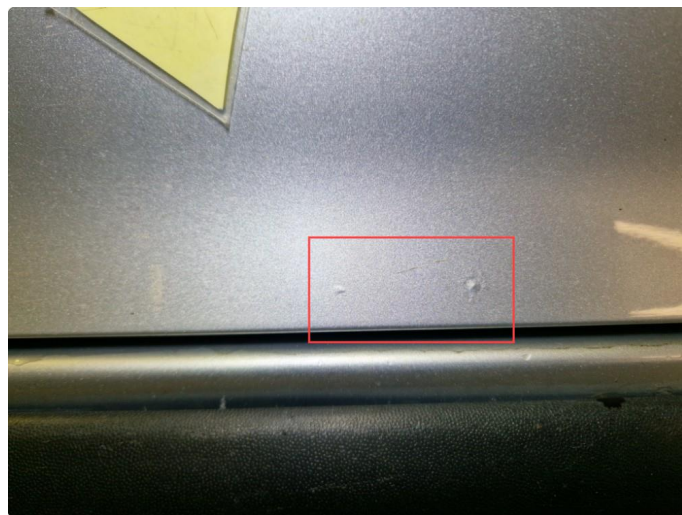
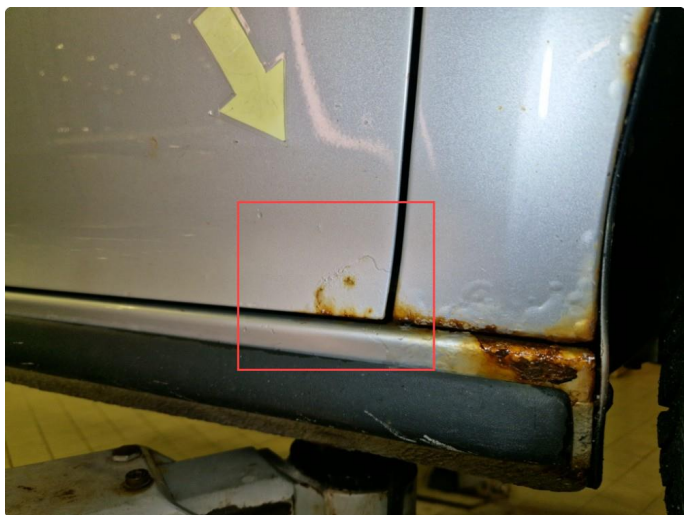
| Punkt | Beskrivelse | Plassering |
|---|---|---|
| 2.5 Dører | rust/korrosjon | høyre bak |

2.5 Rust/korrosjon

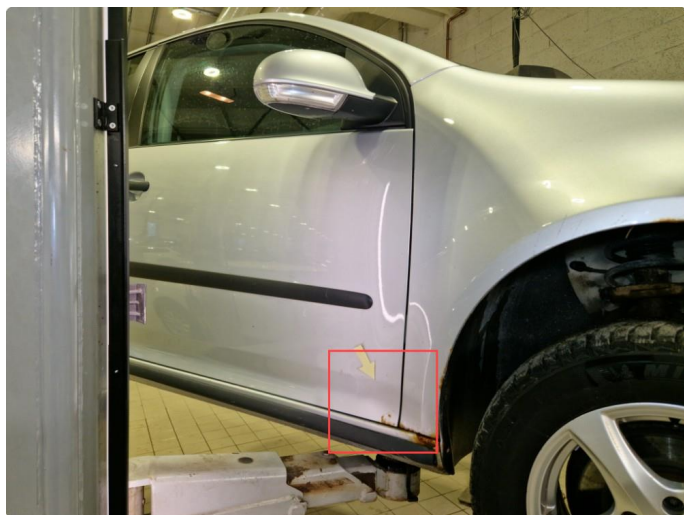
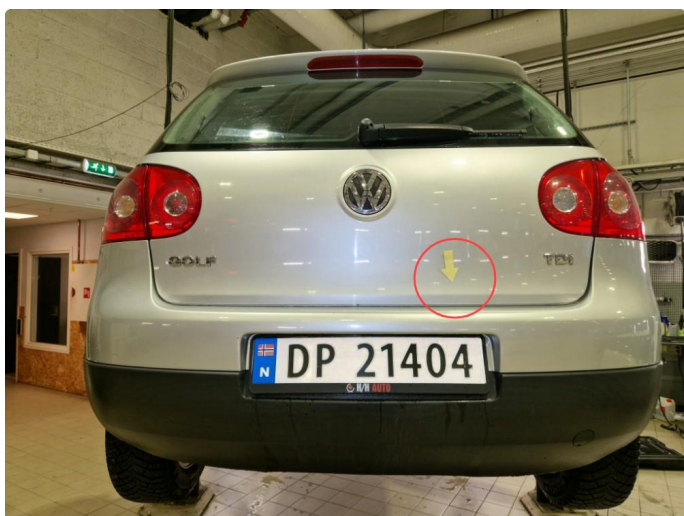
| Punkt | Beskrivelse | Plassering |
|---|---|---|
| 2.6 Dører | rust/korrosjon | høyre foran |

2.6 Rust/korrosjon

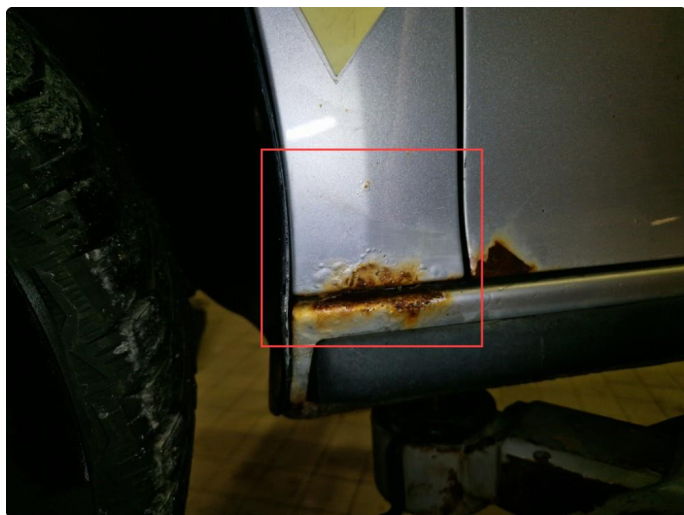
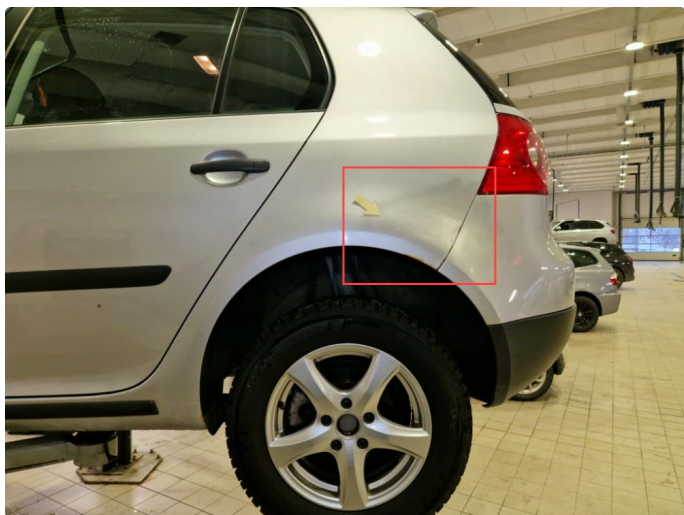
| Punkt | Beskrivelse | Plassering |
|---|---|---|
| 2.8 Skjermer | rust | venstre foran |

2.8 Rust

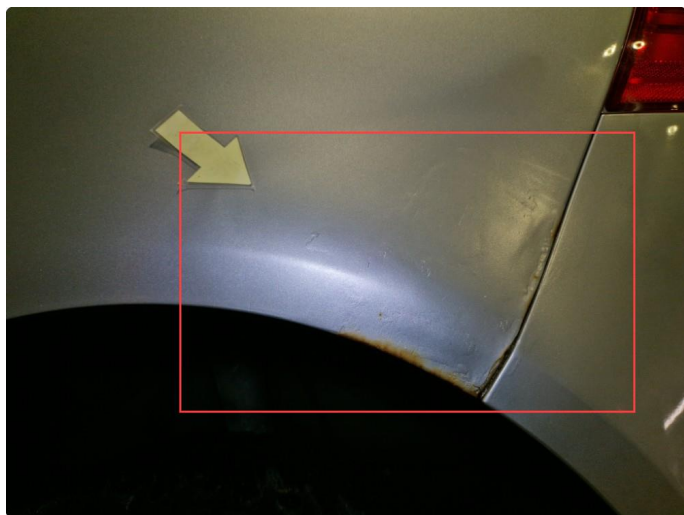
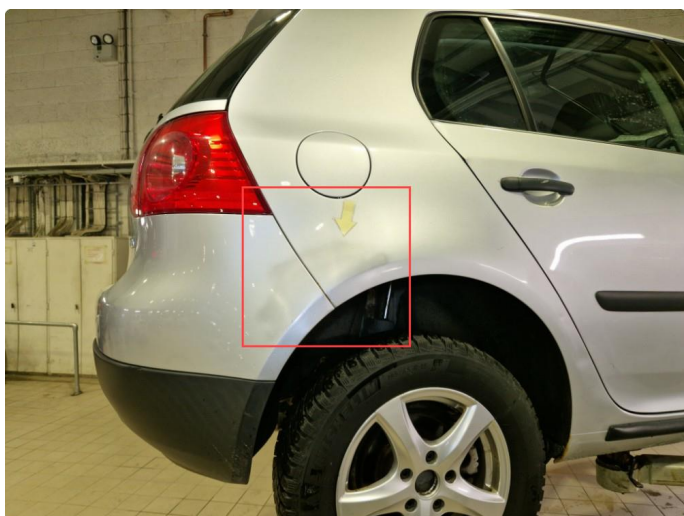
| Punkt | Beskrivelse | Plassering |
|---|---|---|
| 2.9 Skjermer | rust | venstre bak |

2.9 Rust

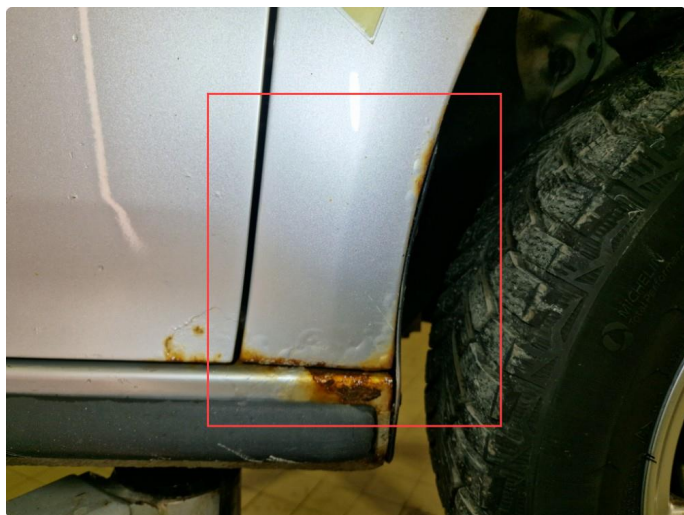
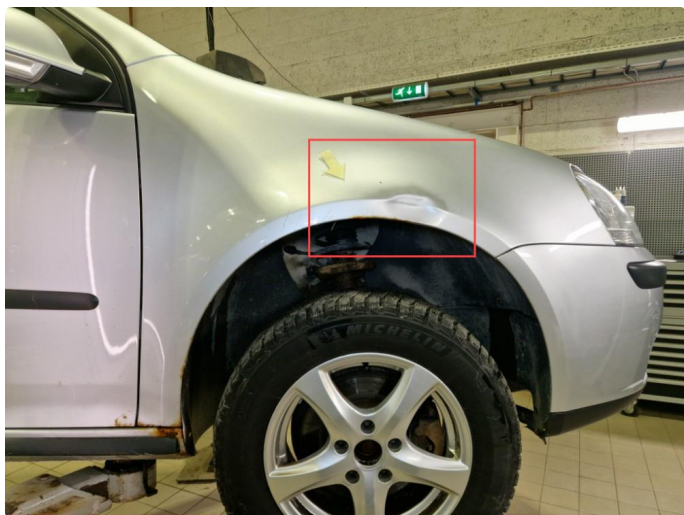
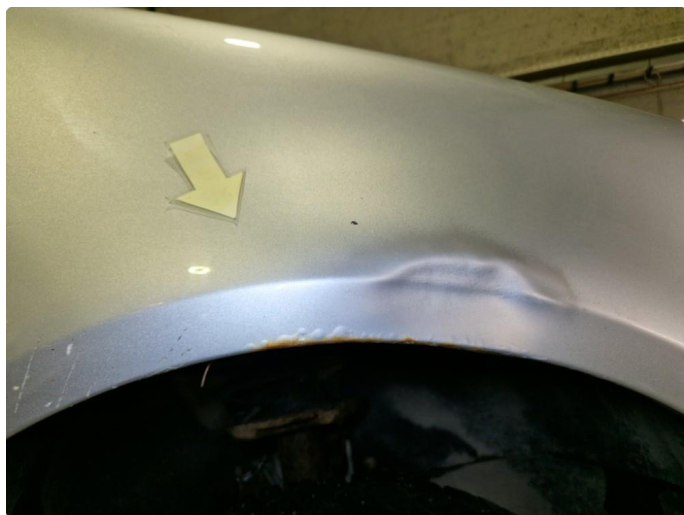
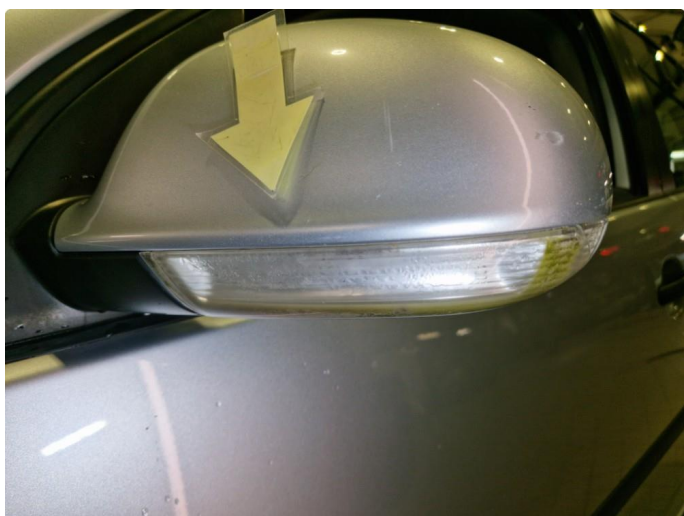
| Punkt | Beskrivelse | Plassering |
|---|---|---|
| 2.11 Skjermer | rust | høyre foran |

2.11 Rust

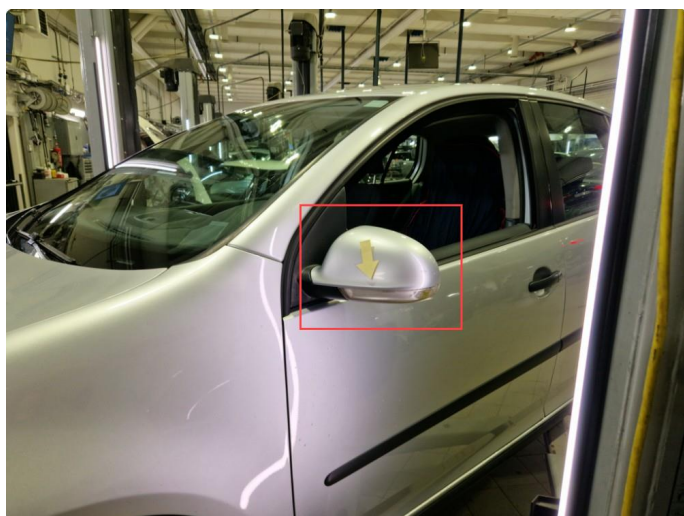
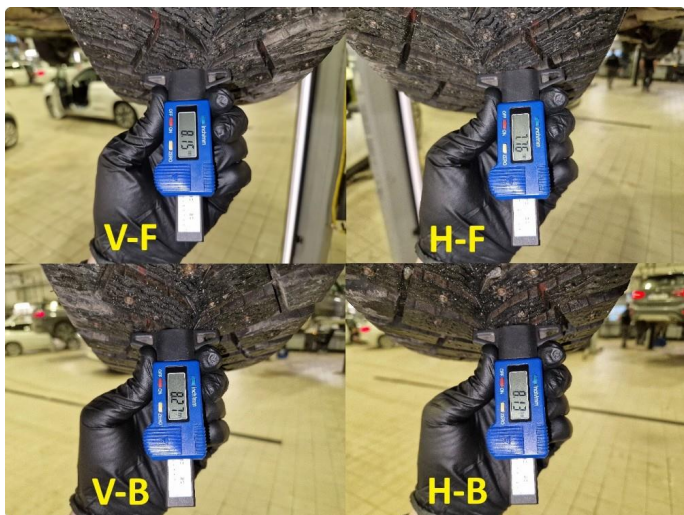
| Punkt | Beskrivelse | Plassering |
|---|---|---|
| 2.12 Speil | blinklys defekt/fukt | venstre |

2.12 Blinklys defekt/fukt

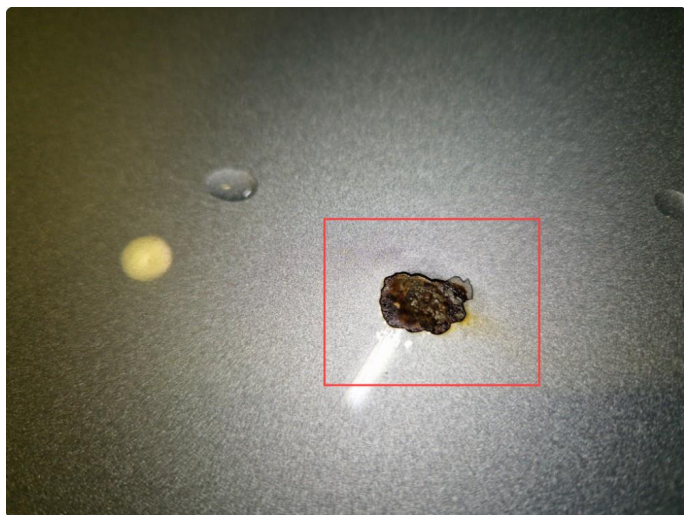
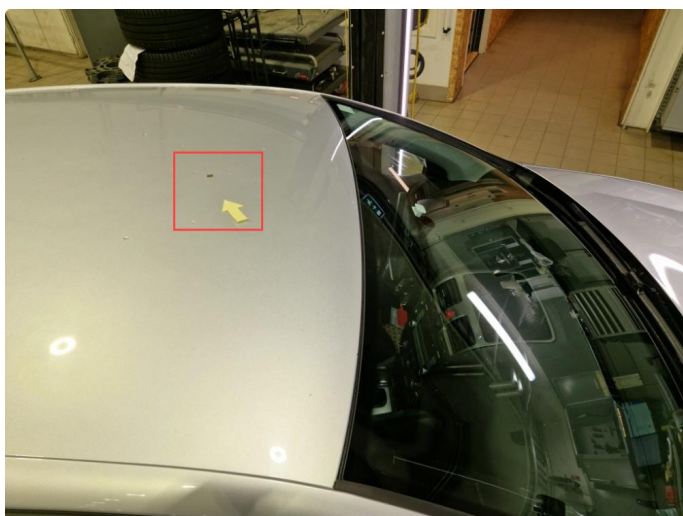
| Punkt | Beskrivelse | Plassering |
|---|---|---|
| 2.16 Tak | rust | foran |

2.15 Ripe(r)

2.16 Rust

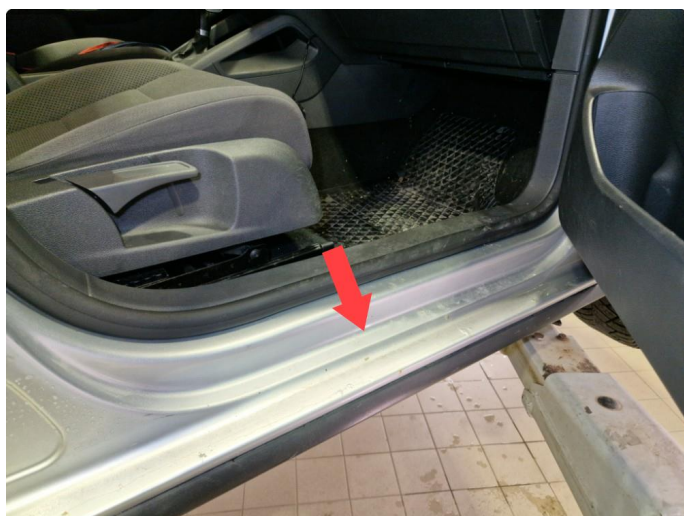
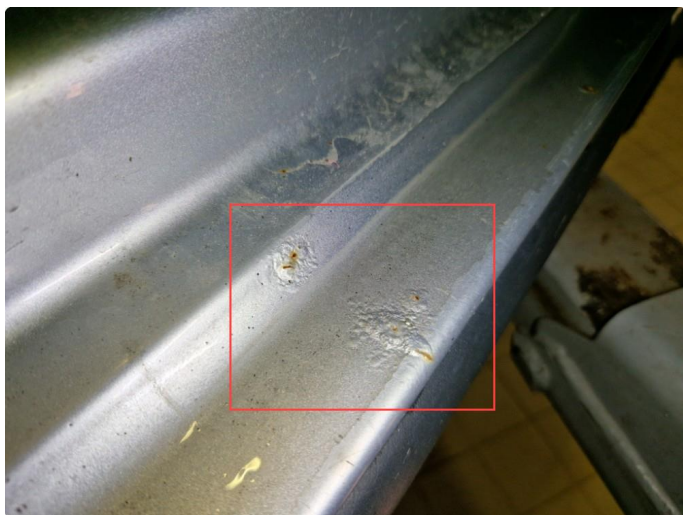
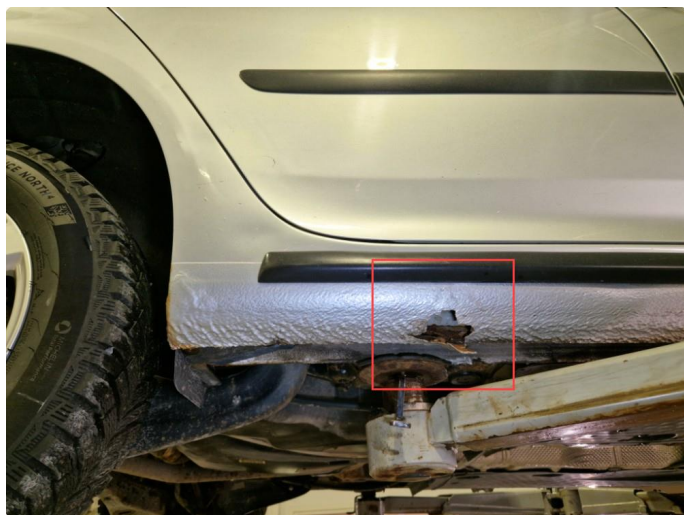
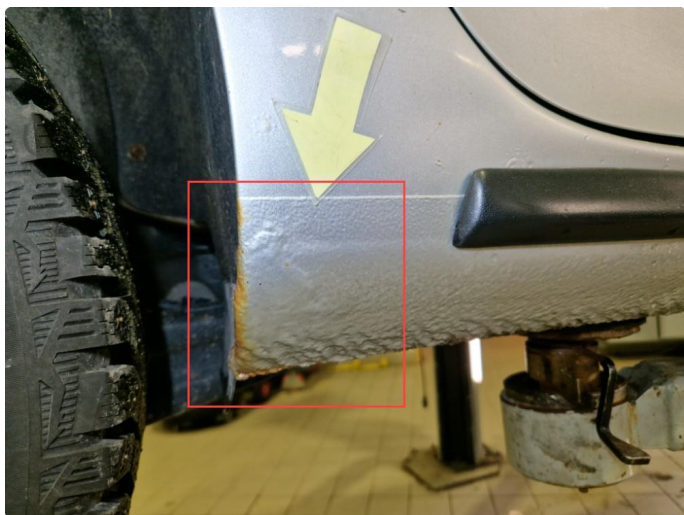
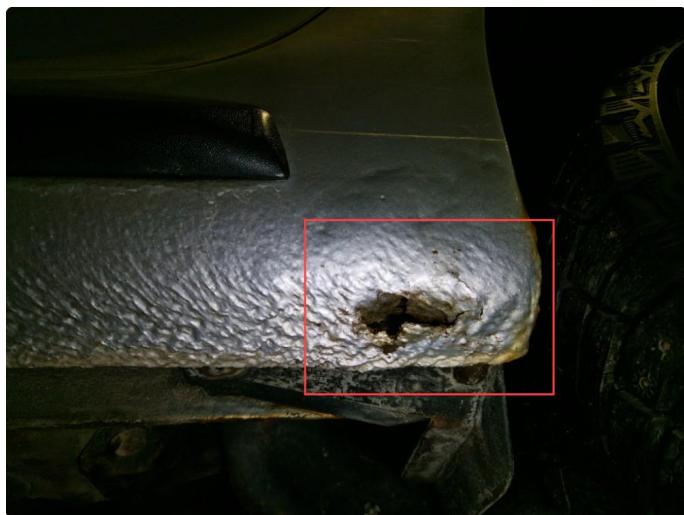
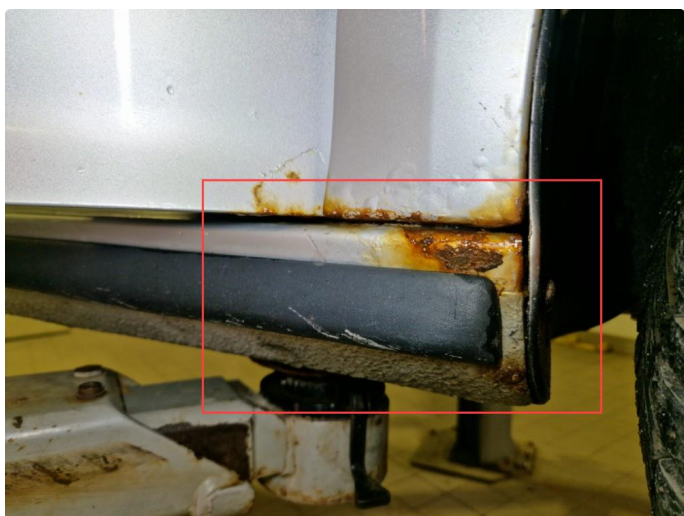
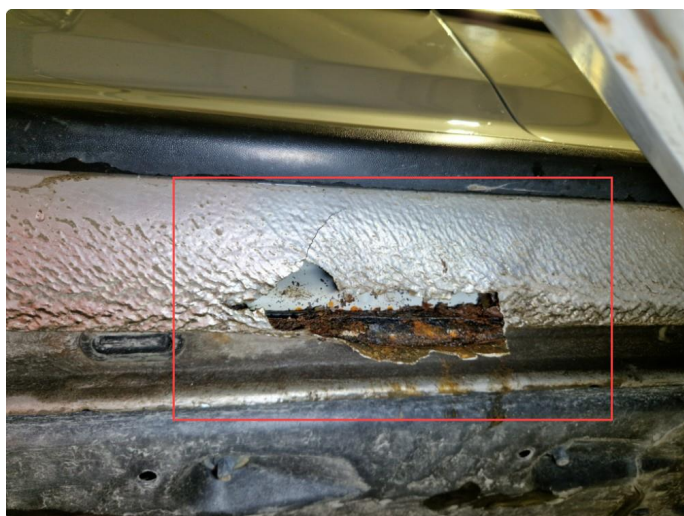
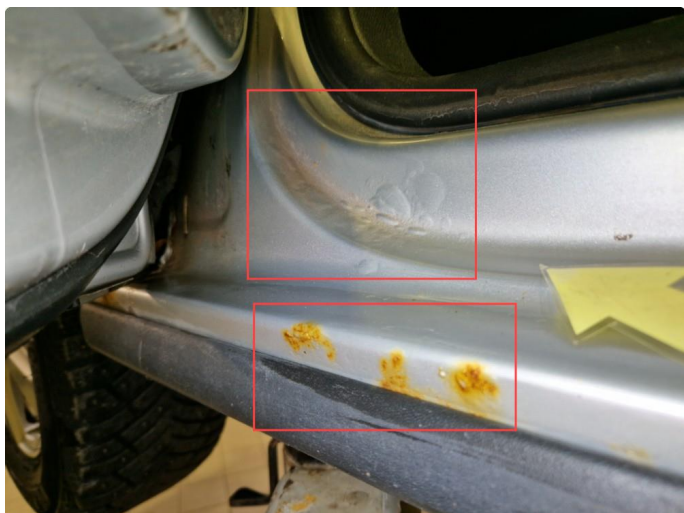
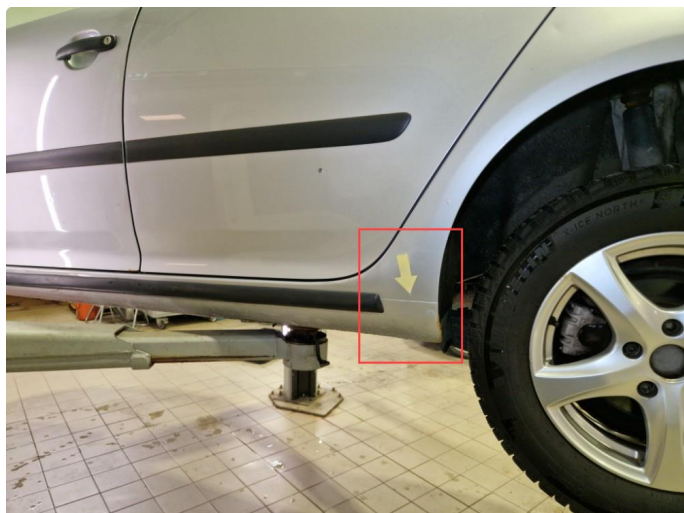
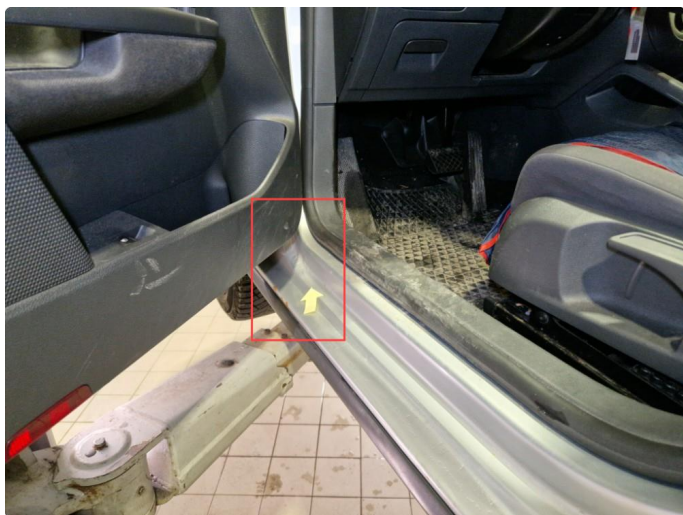
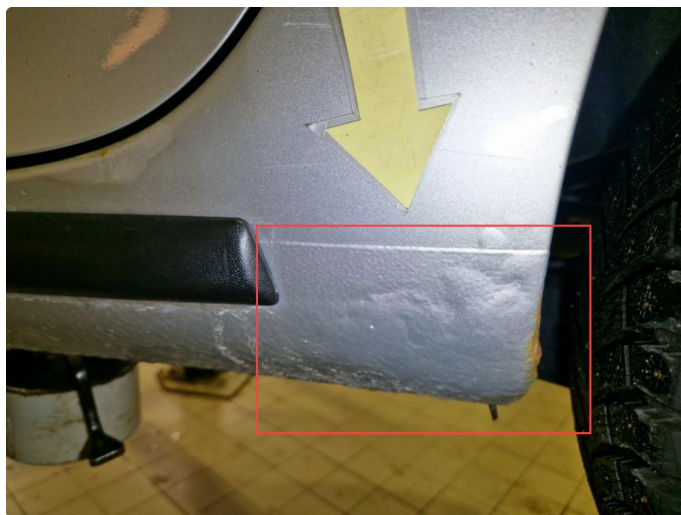
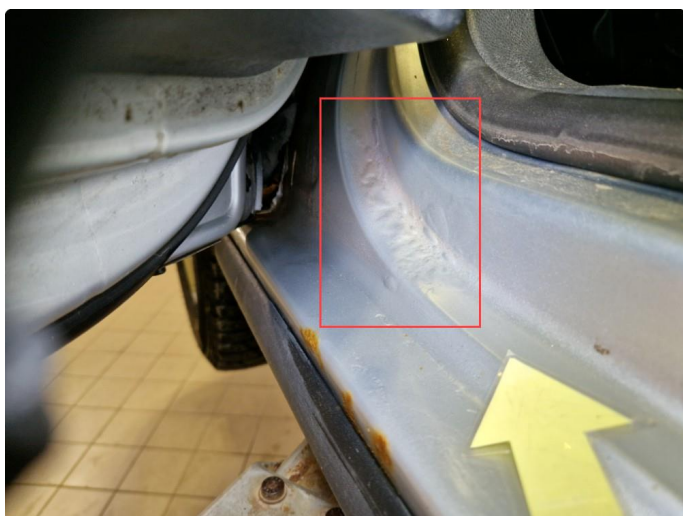
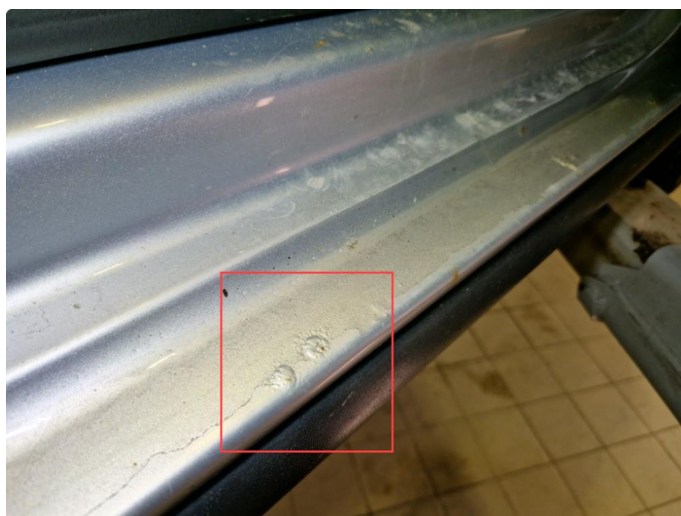
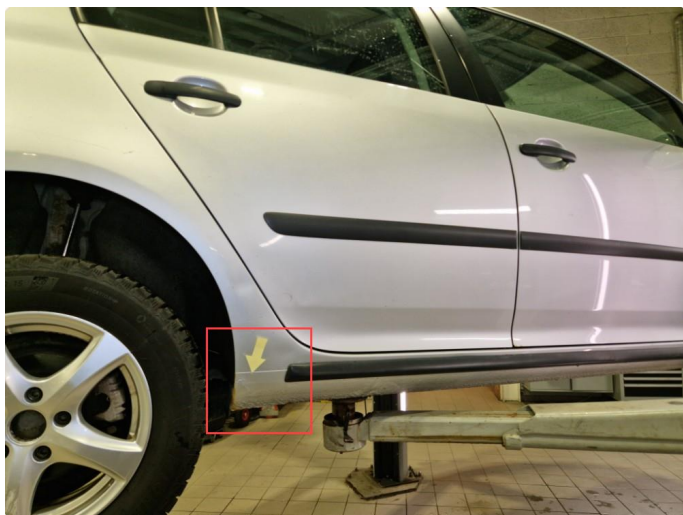
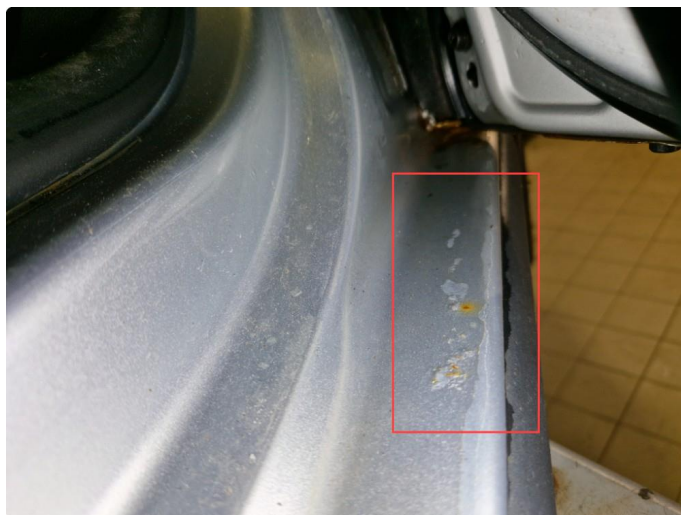
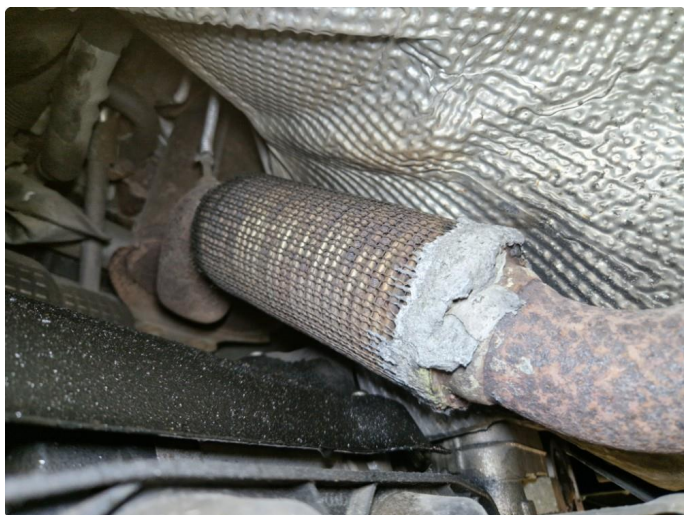
| Punkt | Beskrivelse | Plassering |
|---|---|---|
| 2.17 Kanal | rusthull | venstre - høyre |

2.16 Rust

2.17 Rusthull

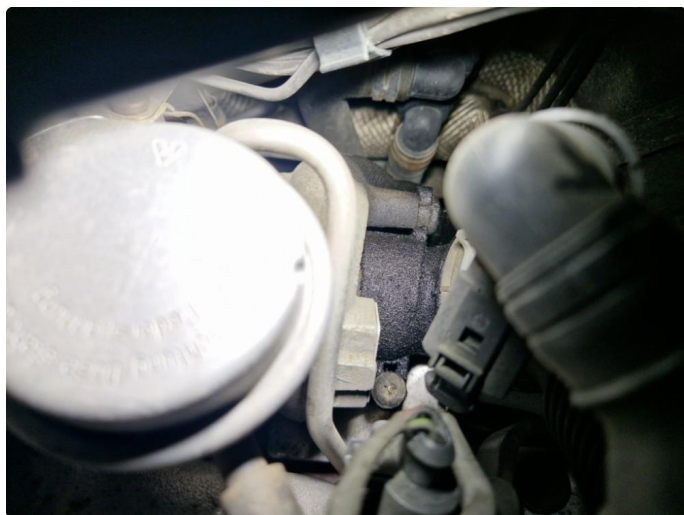
| Punkt | Beskrivelse | Plassering |
|---|---|---|
| 3.1 Eksosanlegg | Mye eksospasta skjøter til flexikobling. | |

3.1 Mye eksospasta skjøter til flexikobling.

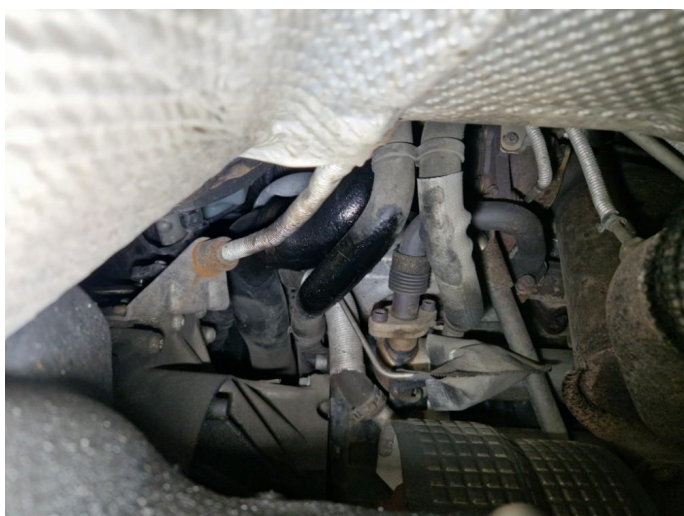
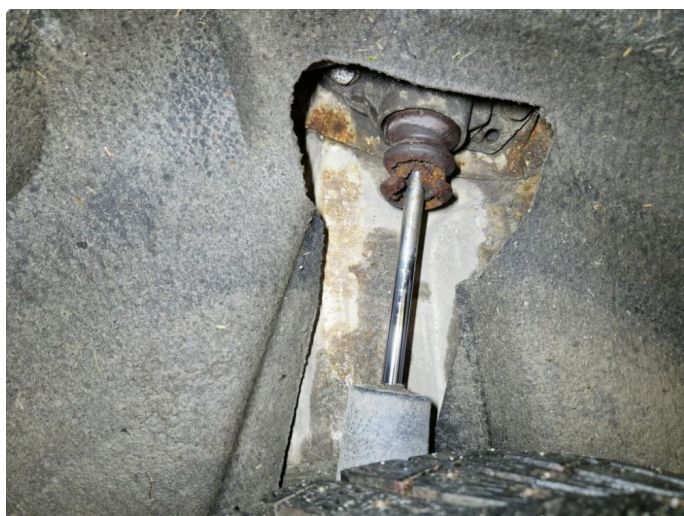
| Punkt | Beskrivelse | Plassering |
|---|---|---|
| 3.4 Turbo | Oljelekkasje fra turbo. | |

3.4 Oljelekkasje fra turbo.

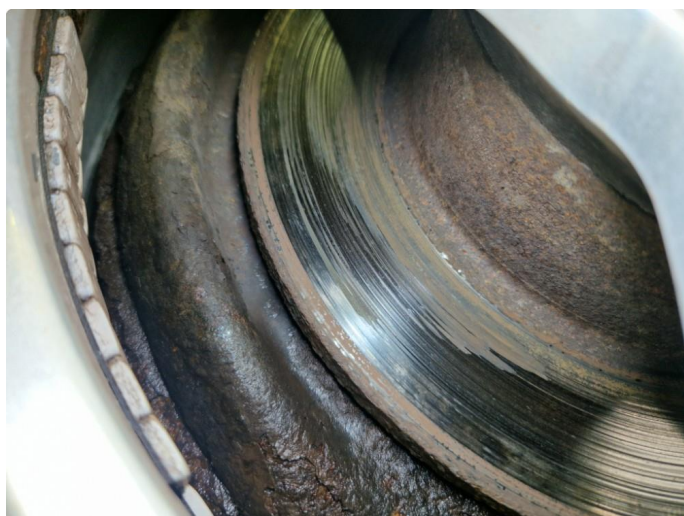
5.1 Pulserende
