**MERCEDES-BENZ C 350 E 2WD**
**TESTDATO: 29.04.2026**
**KODE: 2011904**

<b>JD79984</b>

<b>CHASSISNR:</b> WDD2052471F580108	<b>BRUKTIMPORT:</b> Nei
<b>KJØRETØY:</b> Personbil	<b>FRIST FOR PKK:</b> 19.07.2026

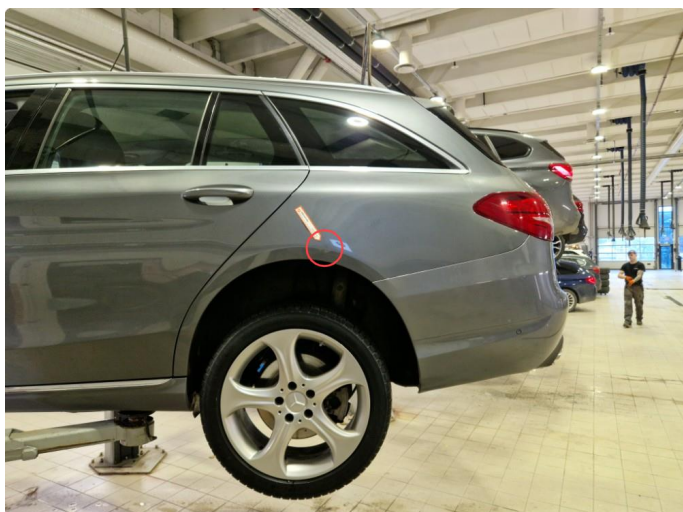
1.1 1 Stk liten p-bulk v-bakdør ( Normal bruksslitasje )

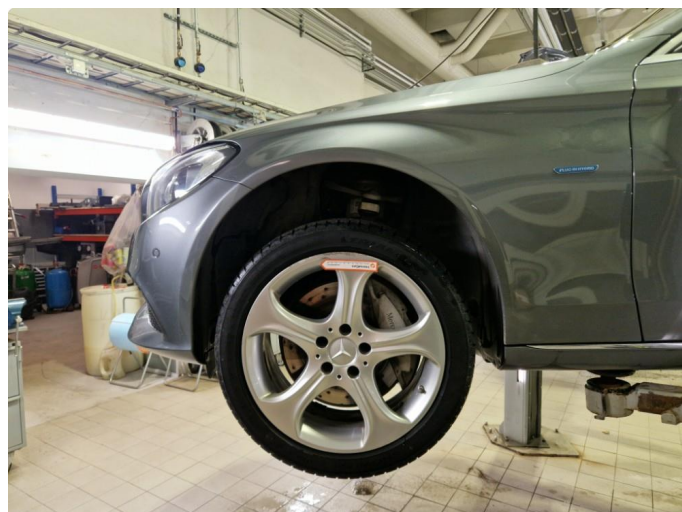
1.2 Noe bruksmerker vinterfelg v fram.

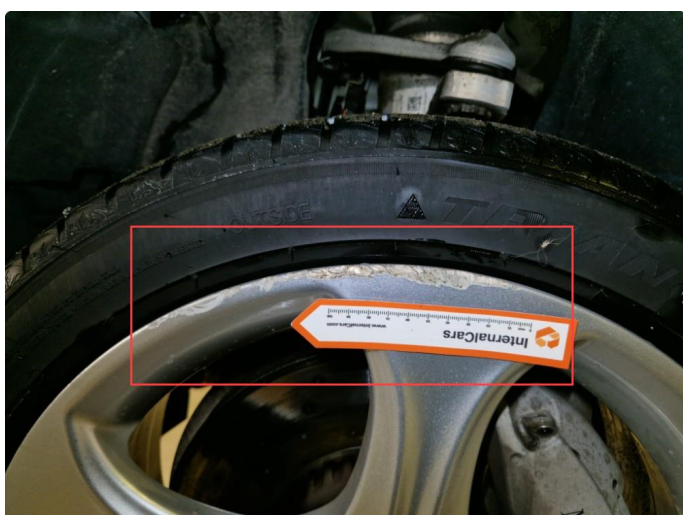
1.2 Noe bruksmerker vinterfelg v fram.

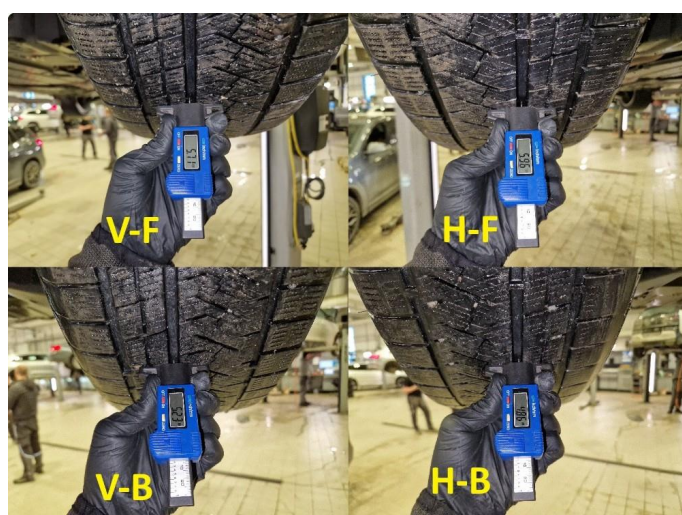
1.3 Dekkdybdemåling vinterdekk utført 21.01.2026 på km : 117.526.

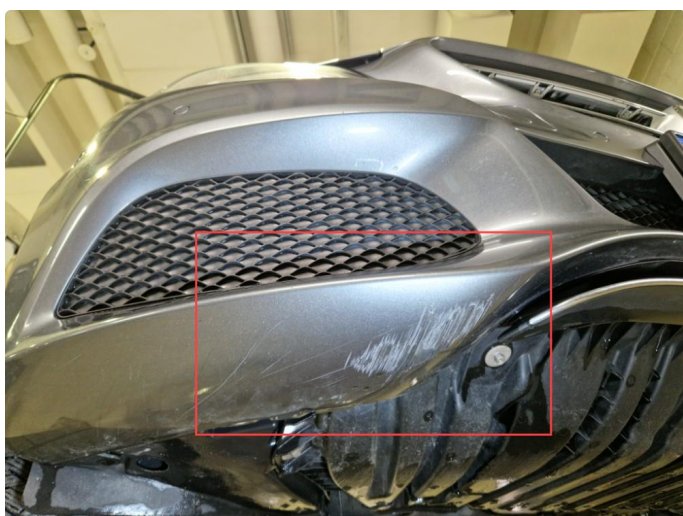
1.4 Noen skrubbermerker underkant fremfanger, regnes som normal bruksslitasje.

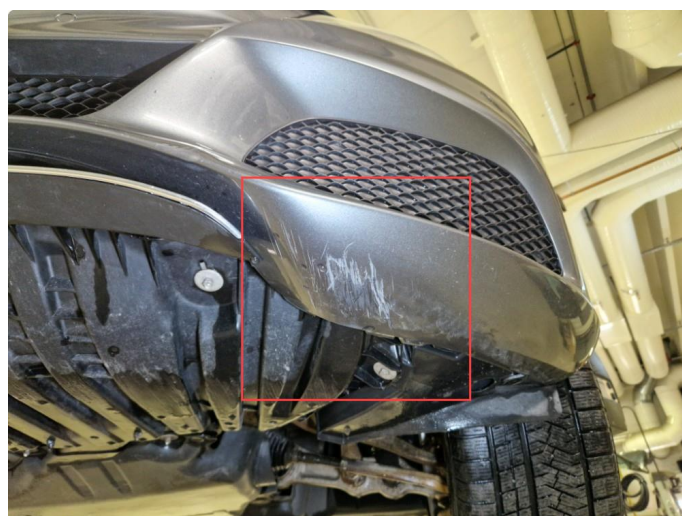
1.4 Noen skrubbermerker underkant fremfanger, regnes som normal bruksslitasje.

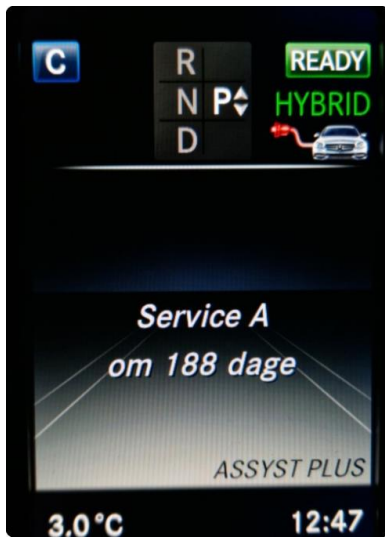
2.1 Neste service ( Service A ) om 188 dager, regnet fra takstdato. Ny service utføres før salg ny eier.

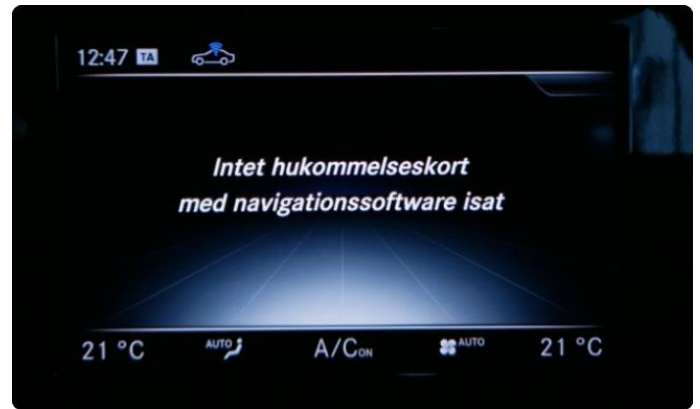
3.1 Navigasjon ikke oppdatert. Navigasjon virker ikke, mangler USB med kart .
