**KIA NIRO 2WD**
**TESTDATO: 17.07.2025**
**KODE: 1764004**

**EF37114**

**105 384 KM**

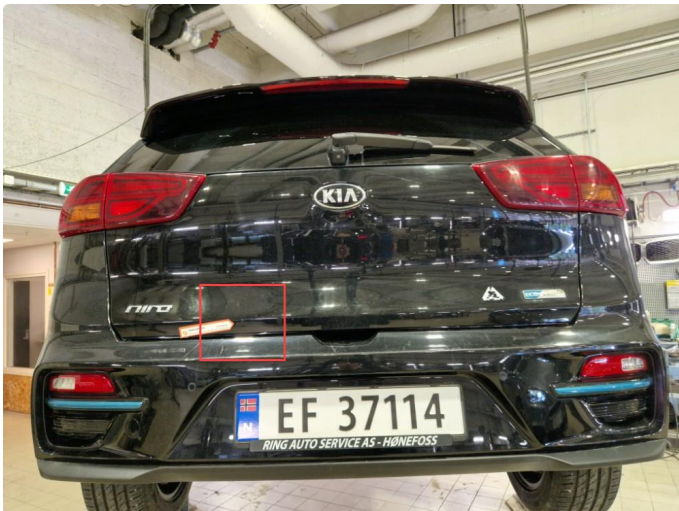
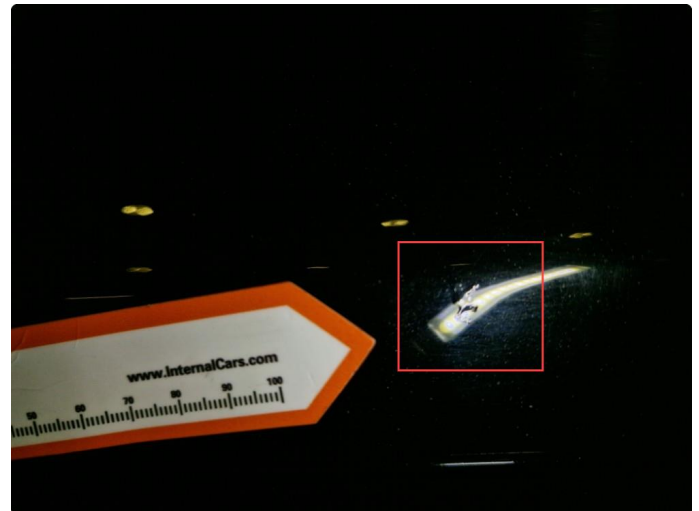
| Punkt | Beskrivelse | Plassering |
|---|---|---|
| 1.1 Bakluke | Rustboble bakluke . | bak |

1.1 Rustboble bakluke .

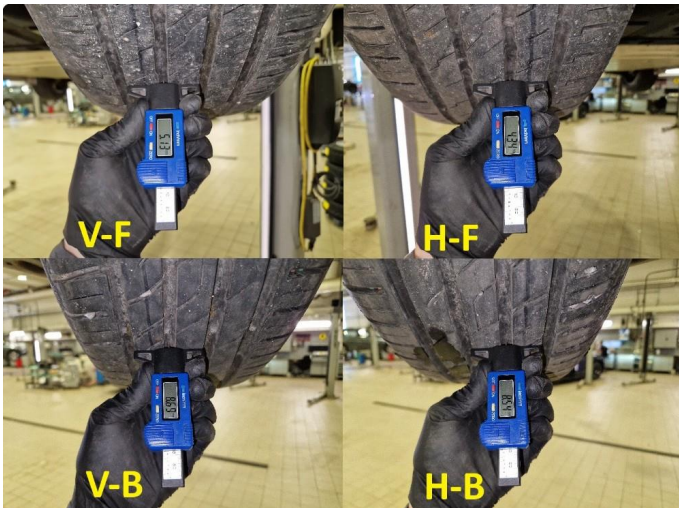
1.2 Dekkdybdemåling sommerdekk utført  
08.07.2025 på km : 105384

| | VENSTRE FORAN | HØYRE FORAN | VENSTRE BAK | HØYRE BAK |
|---|---|---|---|---|
| MØNSTERDYBDE SOMMERDEKK (MM) | 5,1 | 4,3 | 8,7 | 8,5 |

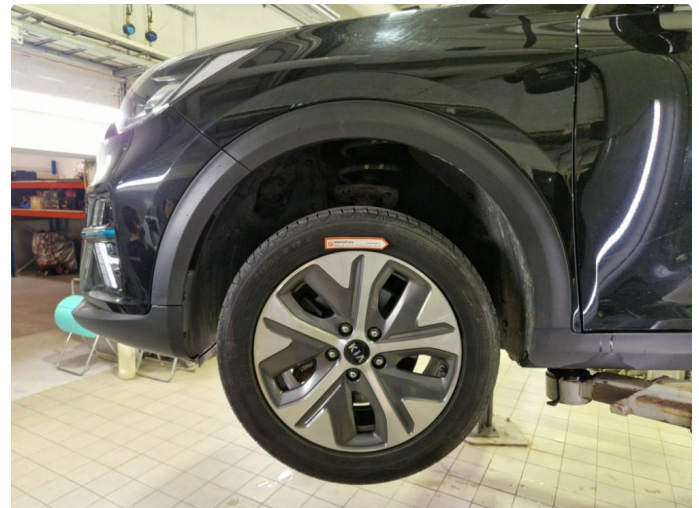
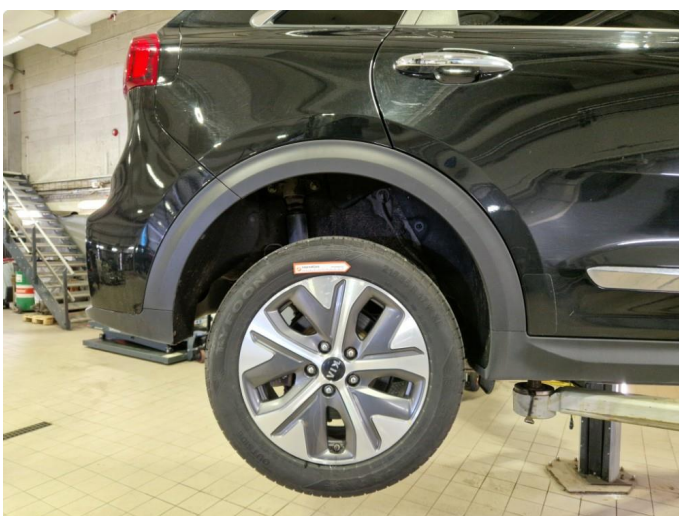
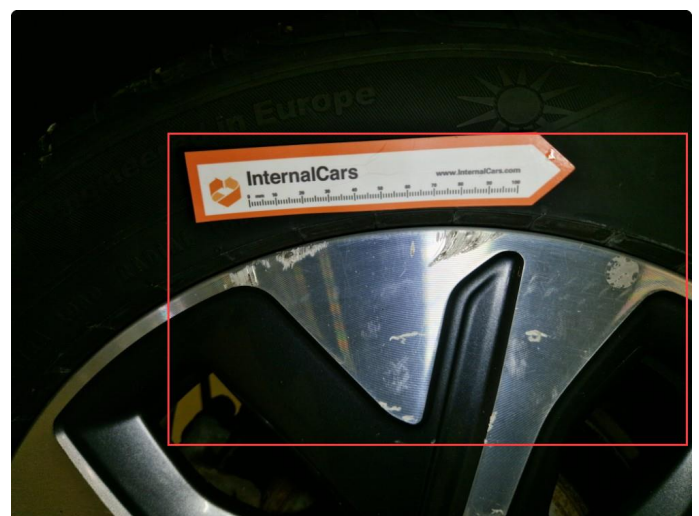
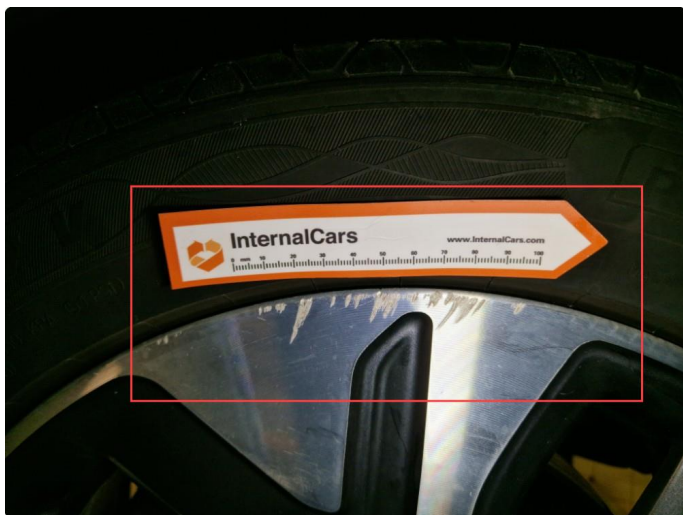
| Punkt | Beskrivelse | Plassering |
|---|---|---|
| 1.3 Dekk/Felger | Sår / små skader sommerfelg v-fram og h-bak . | venstre foran - høyre bak |

1.3 Sår / små skader sommerfelg v-fram og h-  
bak .

1.3 Sår / små skader sommerfelg v-ram og h-bak .

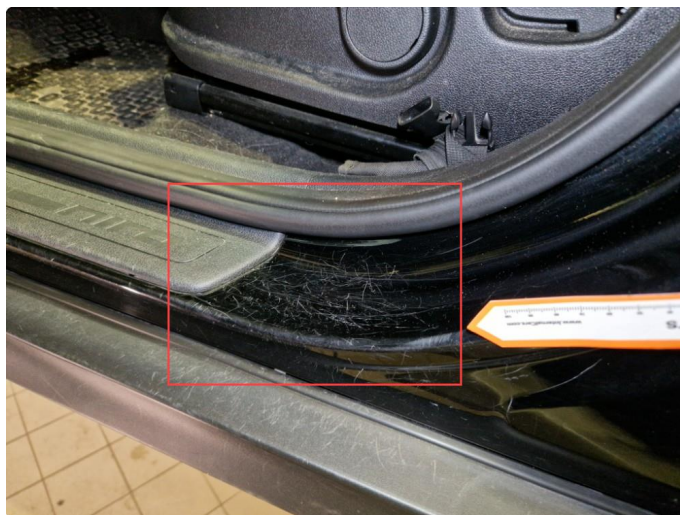
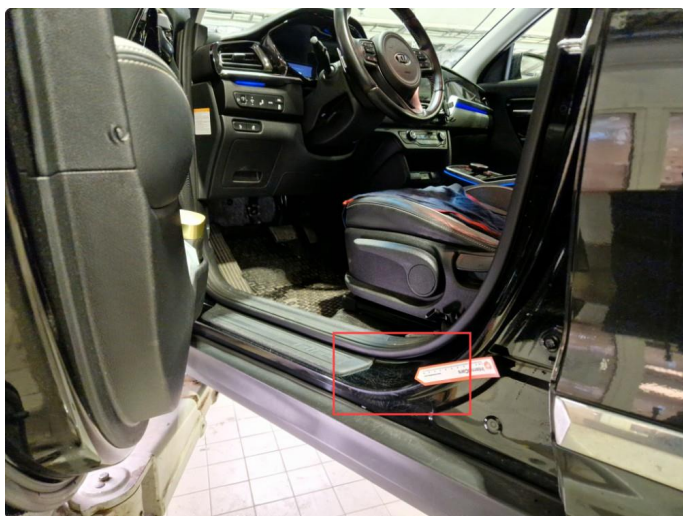
| Punkt | Beskrivelse | Plassering |
|---|---|---|
| 1.5 Døråpning | Riper døråpning / innsteg v-fram . | venstre foran |

1.5 Riper døråpning / innsteg v-ram .

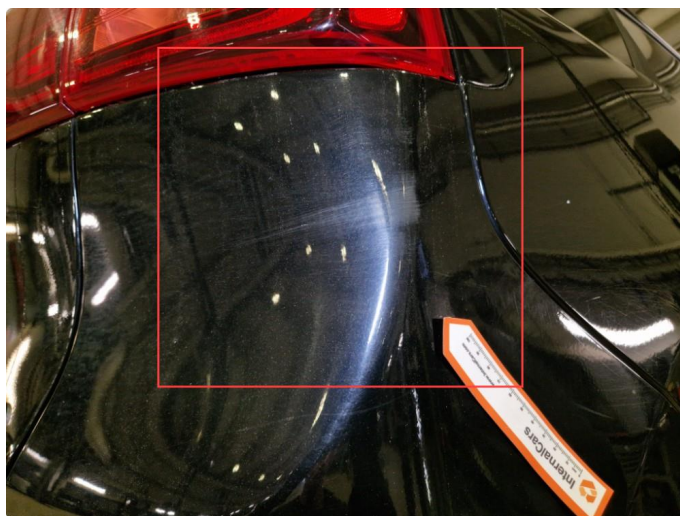
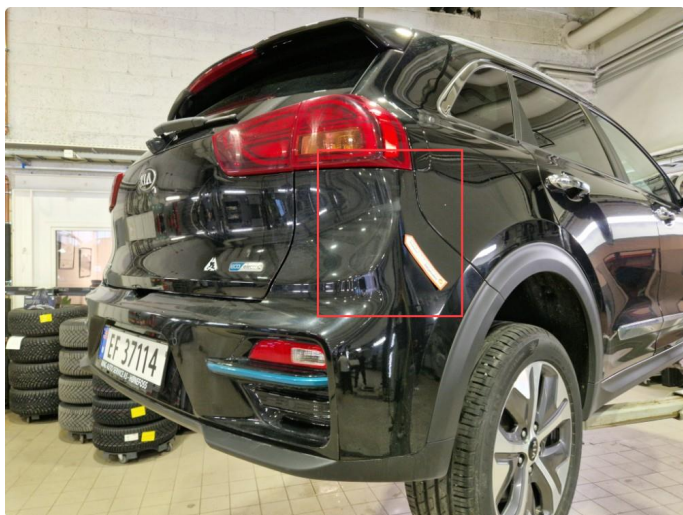
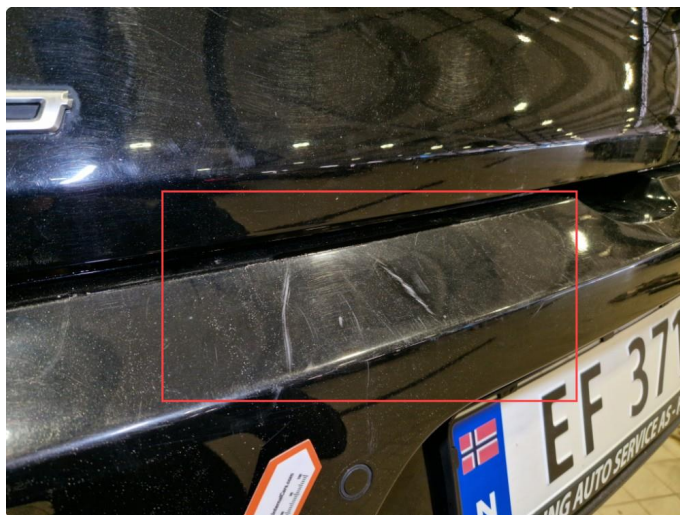
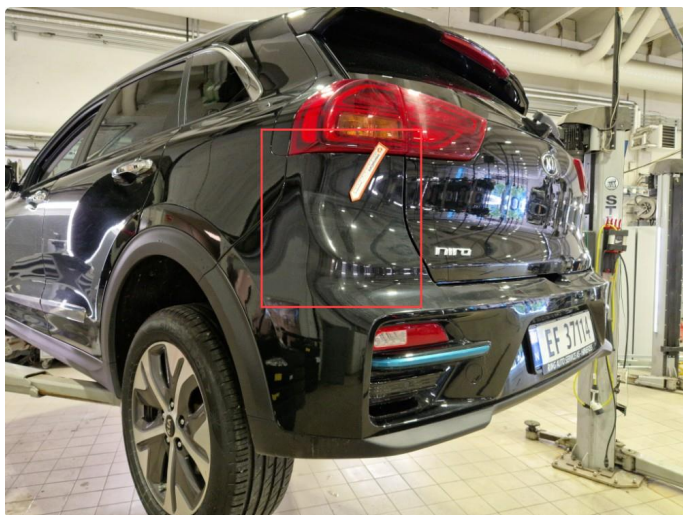
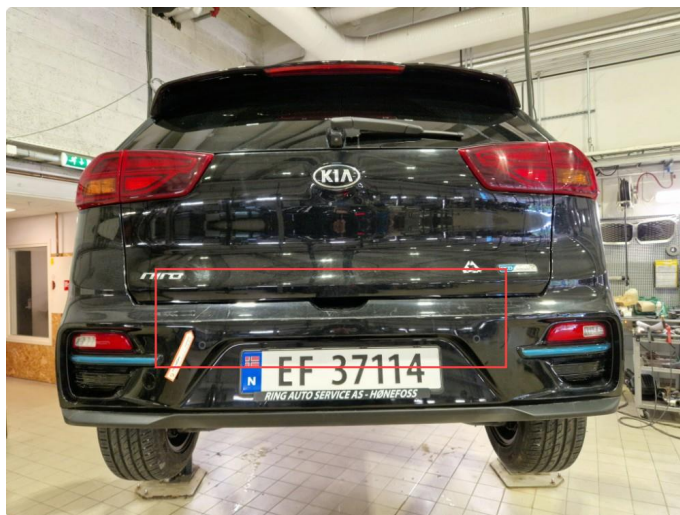
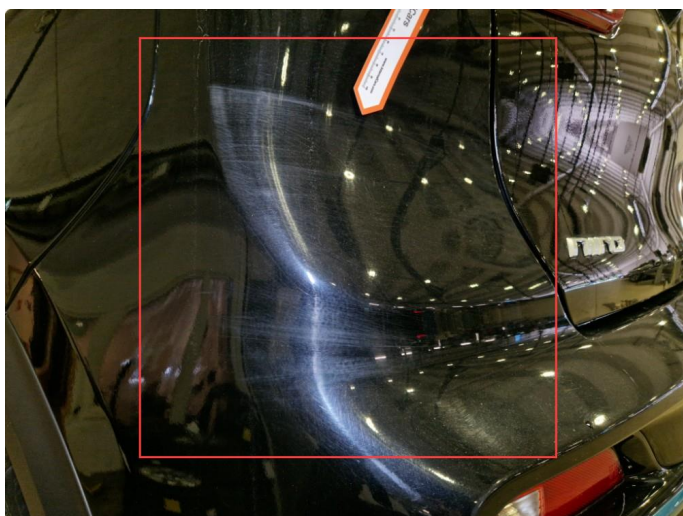
| Punkt | Beskrivelse | Plassering |
|---|---|---|
| 1.6 Støtfanger | Riper bakfanger . | bak |

1.6 Riper bakfanger .

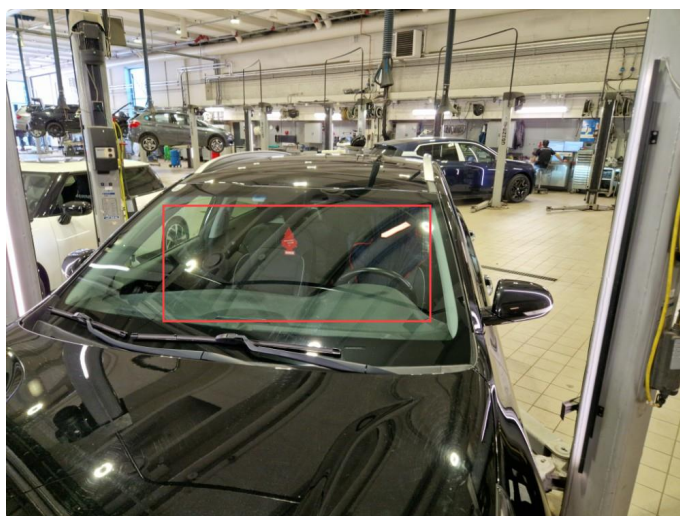
| Punkt | Beskrivelse | Plassering |
|---|---|---|
| 1.7 Frontvindu | Noe steinsprut frontrute ( Normal bruksslitasje ) . | foran |

1.7 Noe steinsprut frontrute ( Normal bruksslitasje ) .

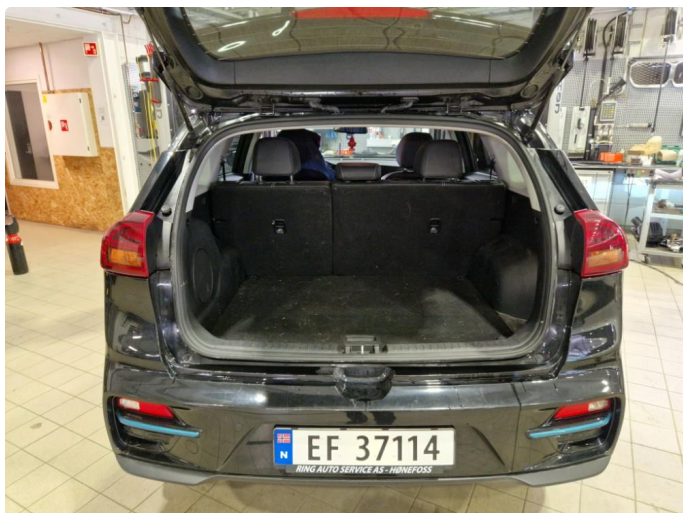
| Punkt | Beskrivelse | Plassering |
|---|---|---|
| 3.1 Bagasjeromskjuler | Mangler rollo . | bak |

3.1 Mangler rollo .
