**BMW I I3 2WD**
**TESTDATO: 01.04.2025**
**KODE: 1680747**

**EV78531**

NBF Tilstandsrapport er utarbeidet av Norges Bilbransjeforbund og Forbrukerrådet.

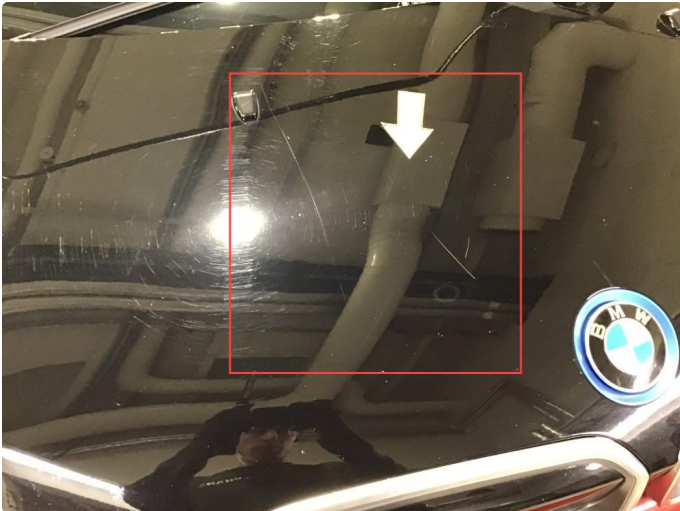
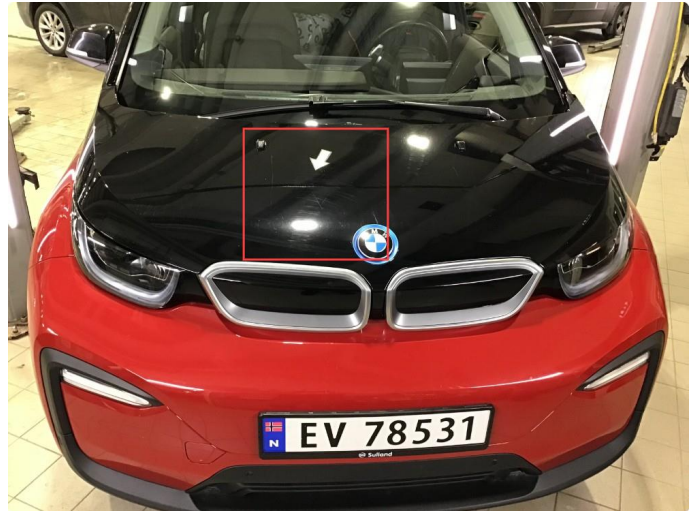
| Punkt | Beskrivelse | Plassering |
|---|---|---|
| 1.1 Panser | Noen bruksriper på panser, poleres. | foran |

1.1 Noen bruksriper på panser, poleres.

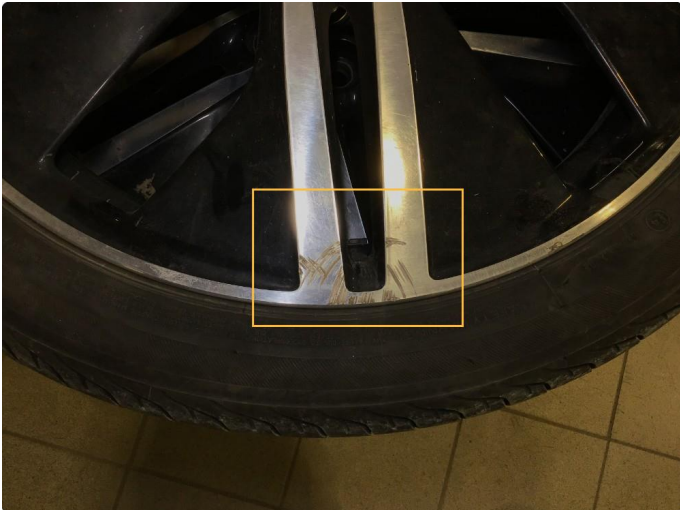
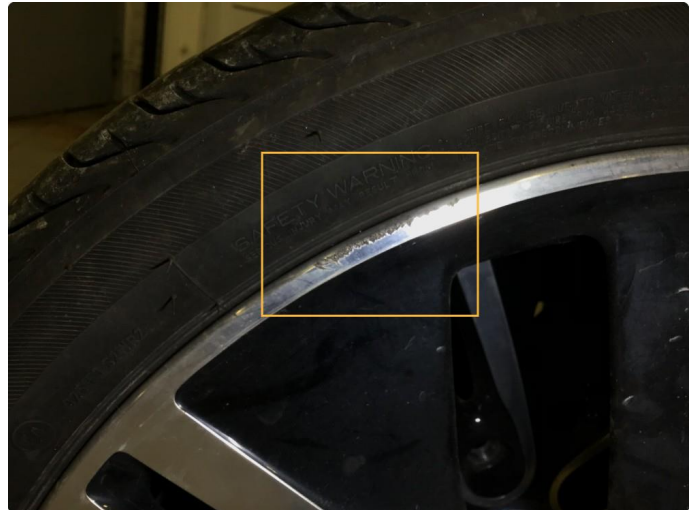
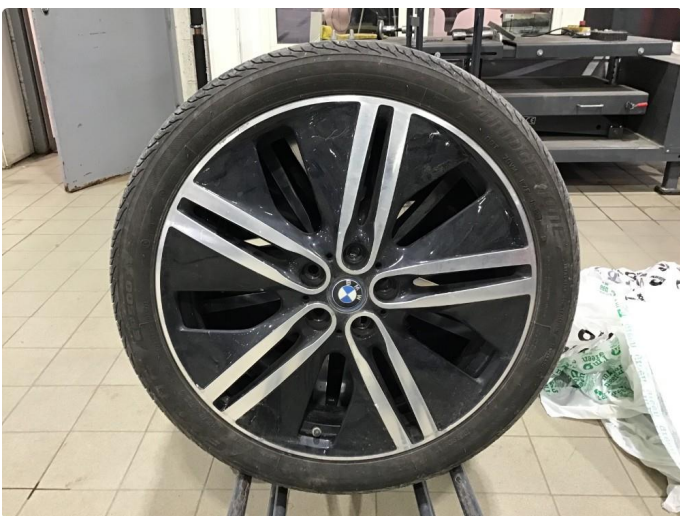
| Punkt | Beskrivelse | Plassering |
|---|---|---|
| 1.2 Dekk/Felger | Noe bruksmerker på 2 sommerfelger. | |

1.2 Noe bruksmerker på 2 sommerfelger.

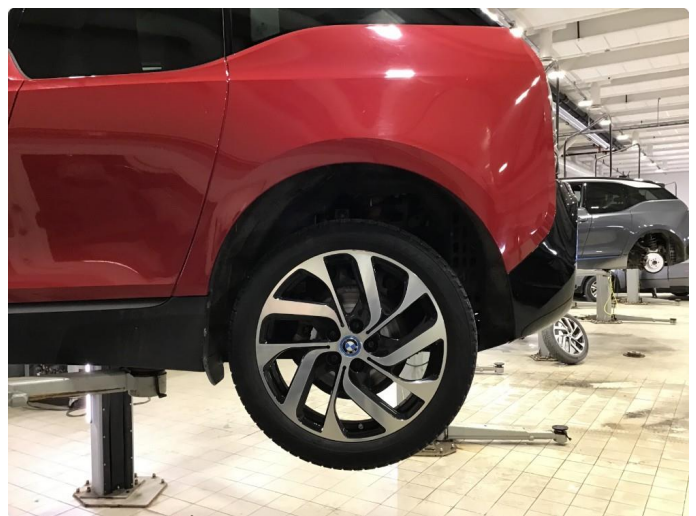
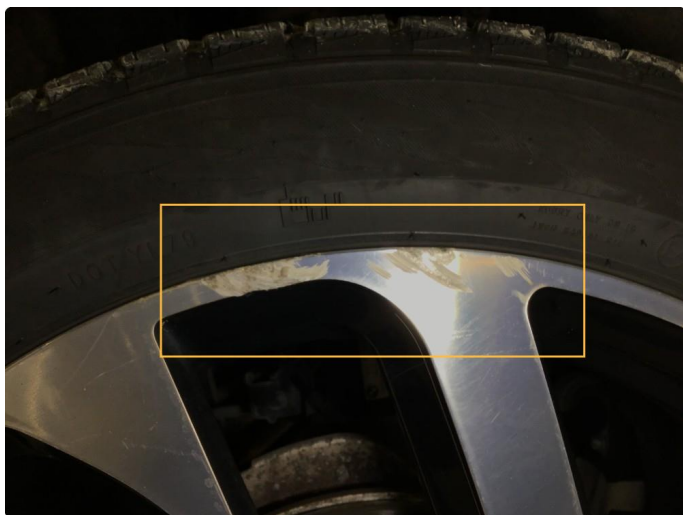
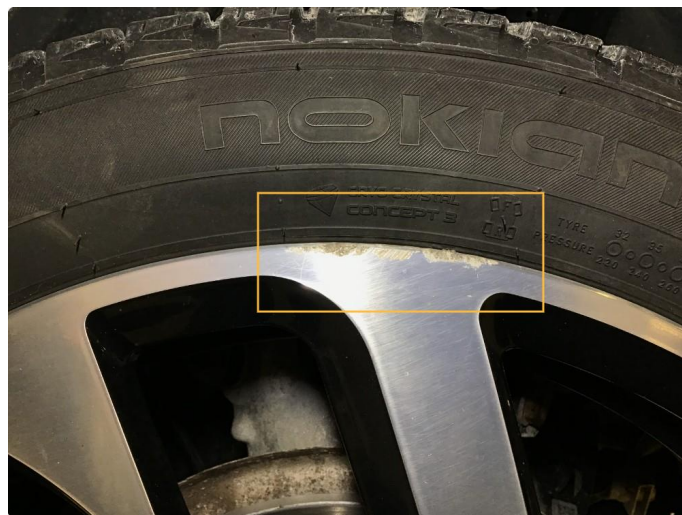
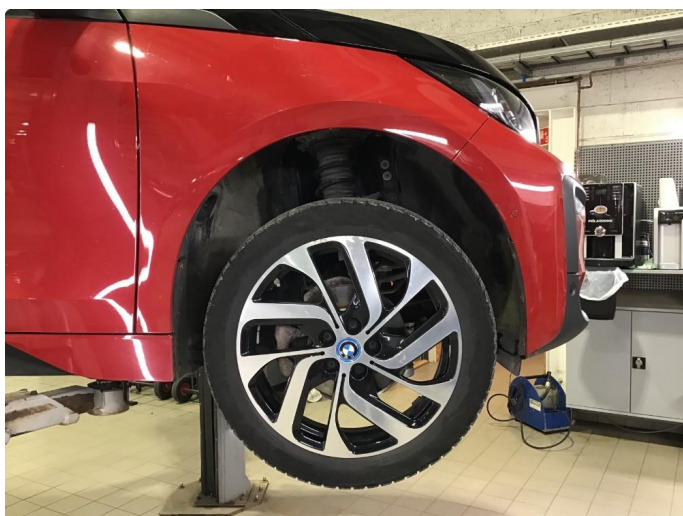
| Punkt | Beskrivelse | Plassering |
|---|---|---|
| 1.3 Dekk/Felger | Noe bruksmerker på 2 vinterfelger. | høyre foran - venstre bak |

1.3 Noe bruksmerker på 2 vinterfelger.

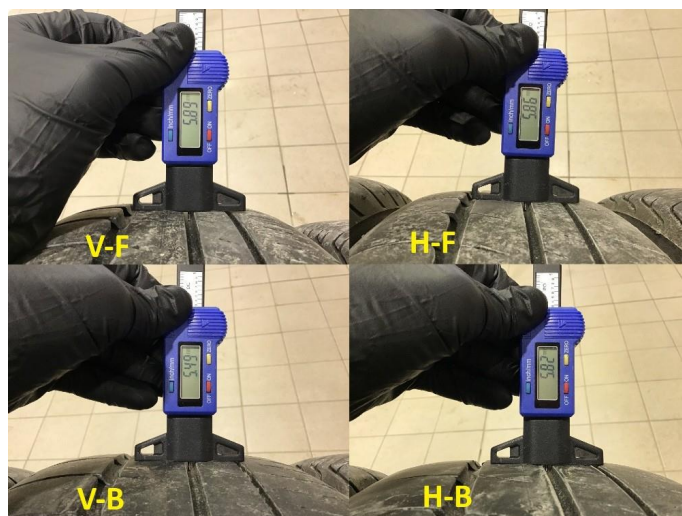
1.4 Mønsterdybde sommerdekk målt ved takst 12.02.2025, 68.394km.

| | VENSTRE FORAN | HØYRE FORAN | VENSTRE BAK | HØYRE BAK |
|---|---|---|---|---|
| MØNSTERDYBDE SOMMERDEKK (MM) | 5,9 | 5,8 | 5,5 | 5,8 |

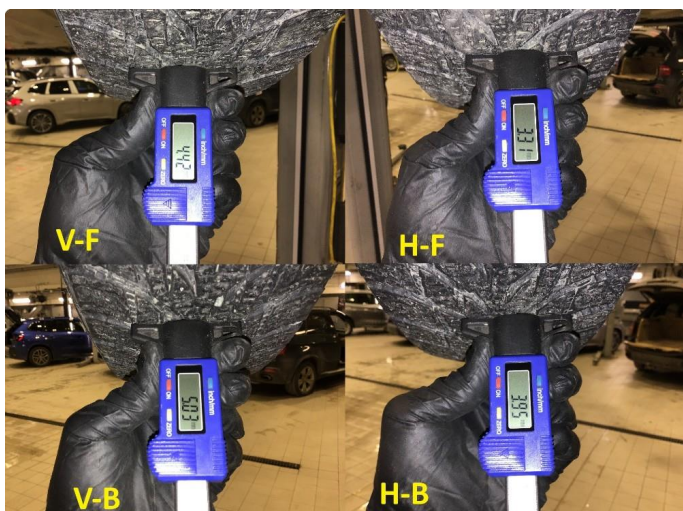
1.5 Mønsterdybde vinterdekk målt ved takst 12.02.2025, 68.394km. Nye vinterdekk påsatt etter takst.

| | VENSTRE FORAN | HØYRE FORAN | VENSTRE BAK | HØYRE BAK |
|---|---|---|---|---|
| MØNSTERDYBDE VINTERDEKK (MM) | 8,5 | 8,5 | 8,5 | 8,5 |

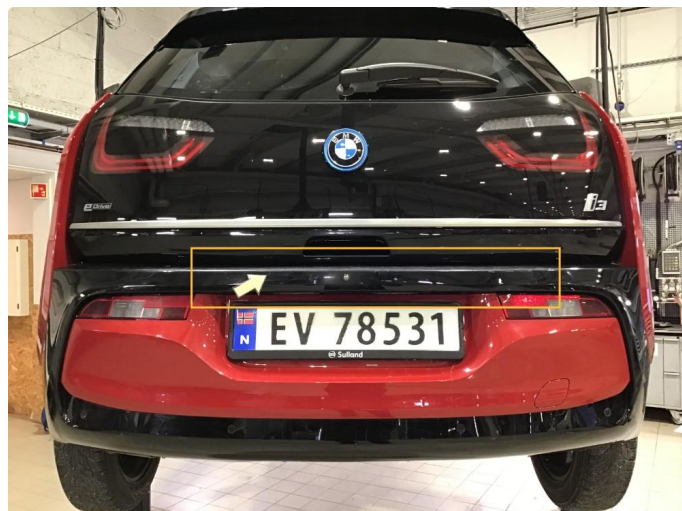
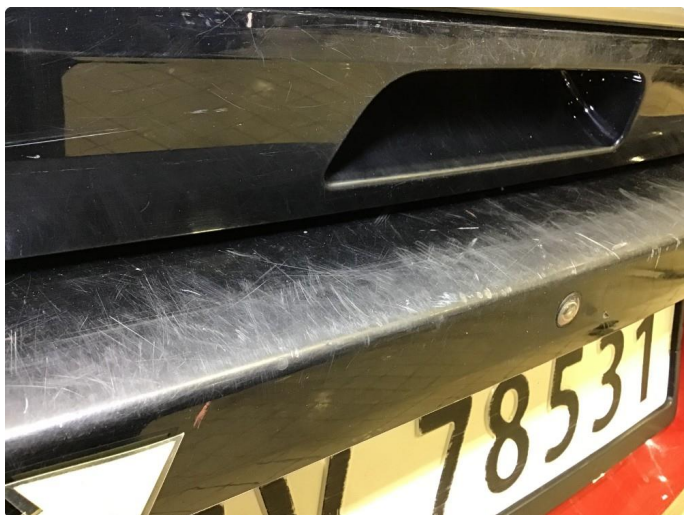
| Punkt | Beskrivelse | Plassering |
|---|---|---|
| 1.6 Støtfanger | En del slitasje på innlastingssone bakfanger, poleres. | bak |

1.6 En del slitasje på innlastingssone bakfanger, poleres.

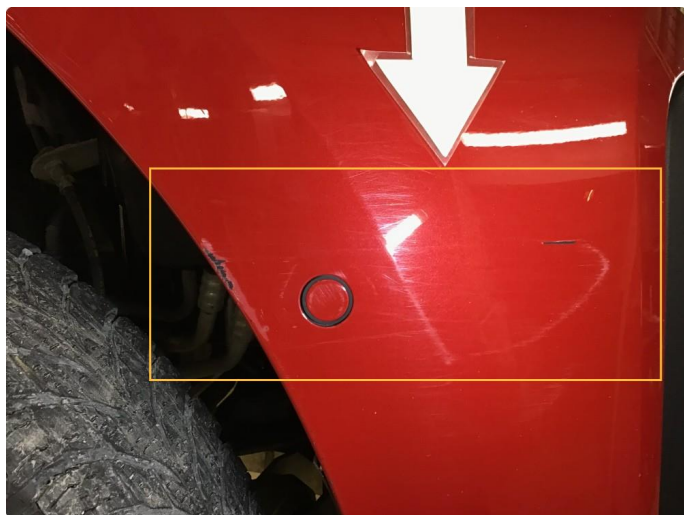
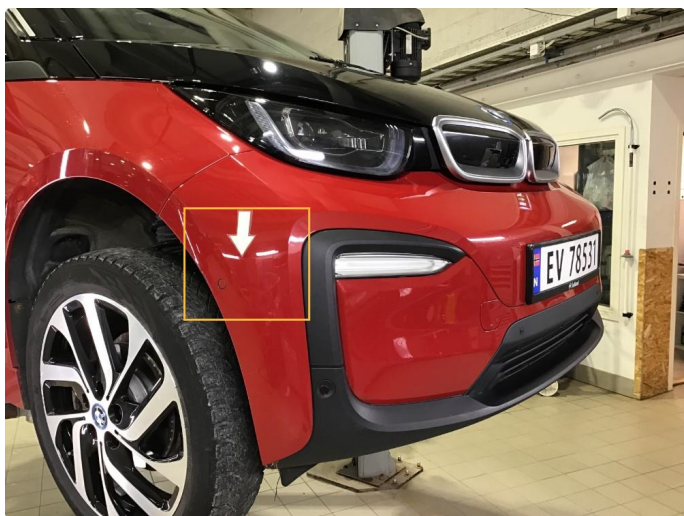
| Punkt | Beskrivelse | Plassering |
|---|---|---|
| 1.7 Støtfanger | Noe lakkslitasje på frontfanger høyre side. | høyre - foran |

1.7 Noe lakkslitasje på frontfanger høyre side.

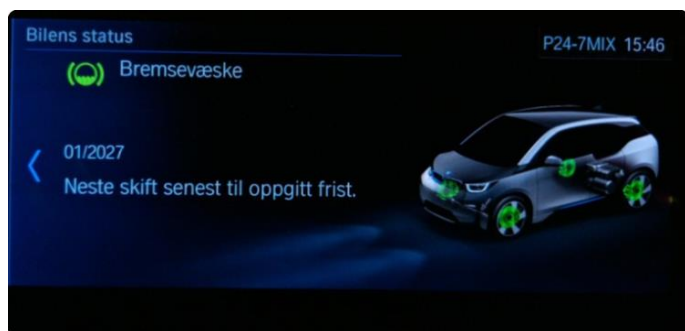
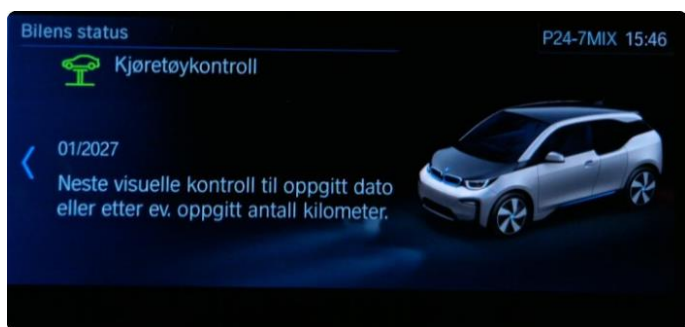
2.1 Neste service 01/2027.
