BMW X1 XDRIVE25E 4WD

TESTDATO: 18.08.2025

VJ33217

NBF Tilstandsrapport er utarbeidet av Norges Bilbransjeforbund og Forbrukerrådet.

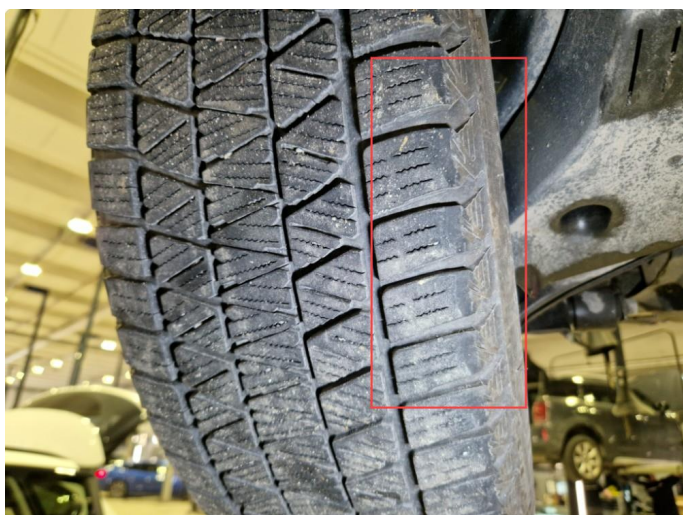
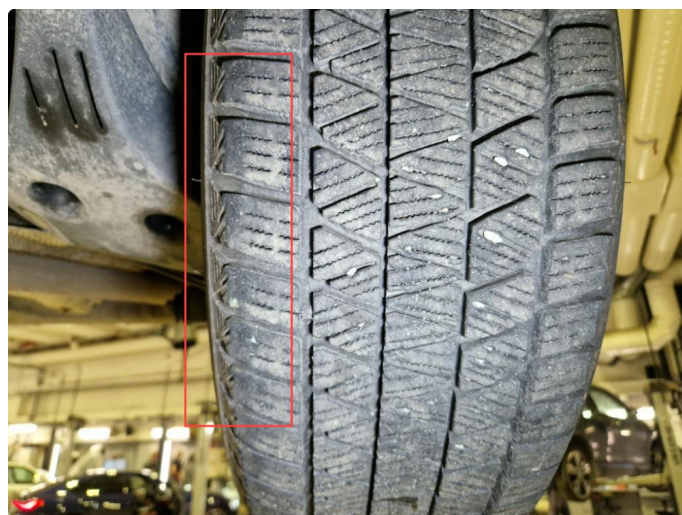
| Punkt | Beskrivelse | Plassering |
|---|---|---|
| 2.2 Dekk/Felger | Noe skjeivslitasje innside vinterdekk h+v bak. 4-hjulskontroll tatt etter takst. | begge bak |

2.2 Noe skjeivslitasje innside vinterdekk h+v bak. 4-hjuls kontroll tatt etter takst.

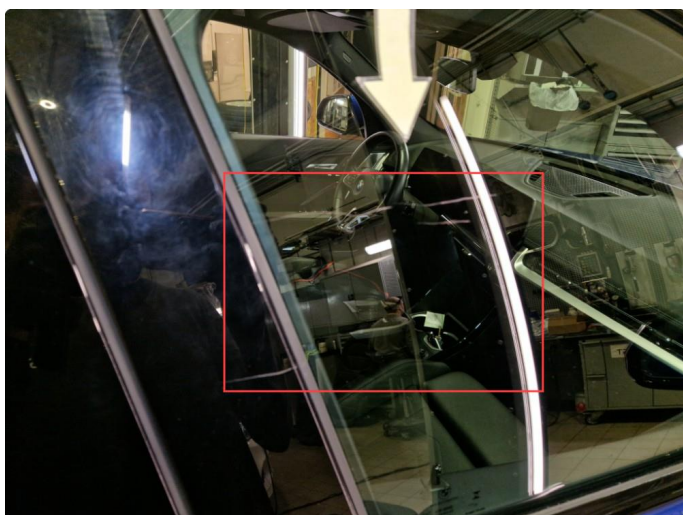
| Punkt | Beskrivelse | Plassering |
|---|---|---|
| 2.6 Vinduer | Flere små steinsprut frontrute , for små til og repareres pr. nå. | høyre foran |

2.6 Flere små steinsprut frontrute , for små til og repareres pr. nå.
