BMW X1 XDRIVE25E 4WD

TESTDATO: 18.08.2025

VJ33217

NBF Tilstandsrapport er utarbeidet av Norges Bilbransjeforbund og Forbrukerrådet.

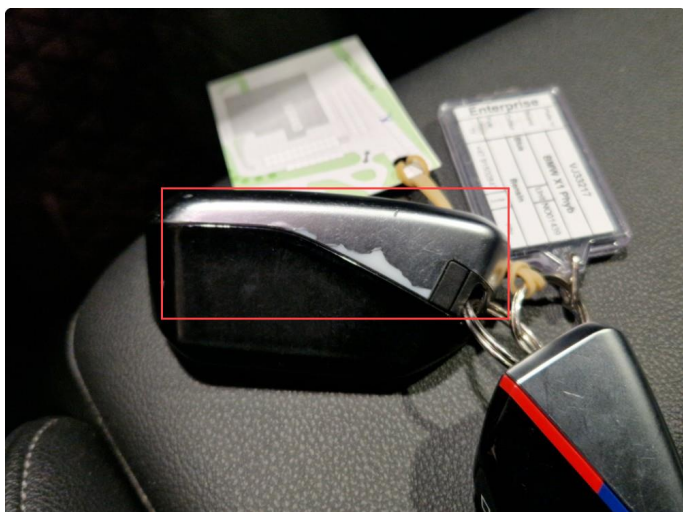
| Punkt | Beskrivelse | Plassering |
|---|---|---|
| 1.1 Nøkler | Slitasje nøkkel. | |

1.1 Slitasje nøkkel.

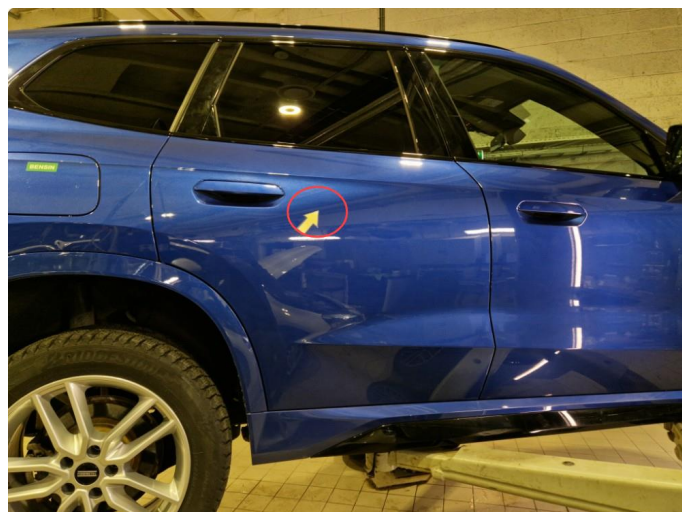
| Punkt | Beskrivelse | Plassering |
|---|---|---|
| 2.1 Dører | Liten p-bulk h-bakdør, regnes som normal bruksslitasje. | høyre bak |

2.1 Liten p-bulk h-bakdør, regnes som normal bruksslitasje.

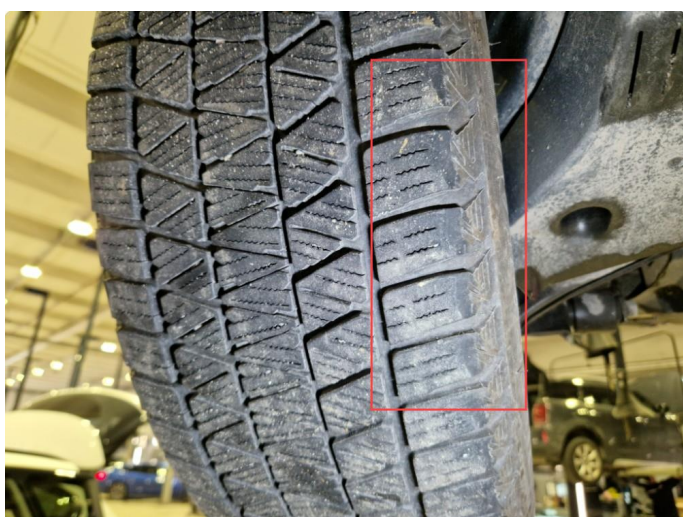
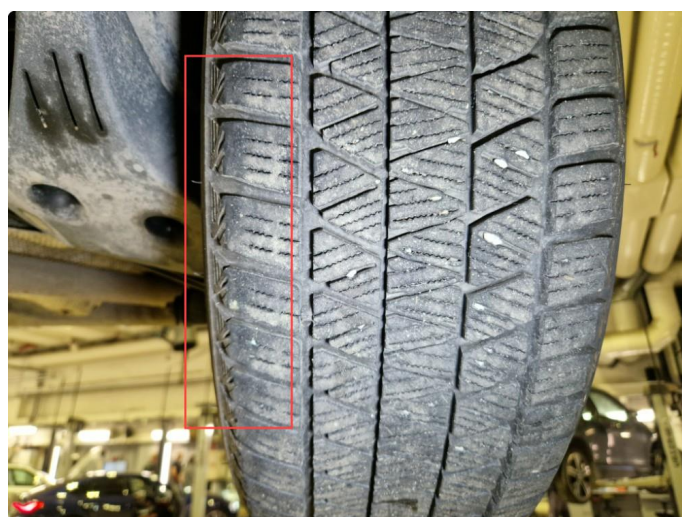
| Punkt | Beskrivelse | Plassering |
|---|---|---|
| 2.2 Dekk/Felger | Noe skjeivslitasje innside vinterdekk h+v bak. 4-hjulskontroll tatt etter takst. | begge bak |

2.2 Noe skjeivslitasje innside vinterdekk h+v bak. 4-hjuls kontroll tatt etter takst.

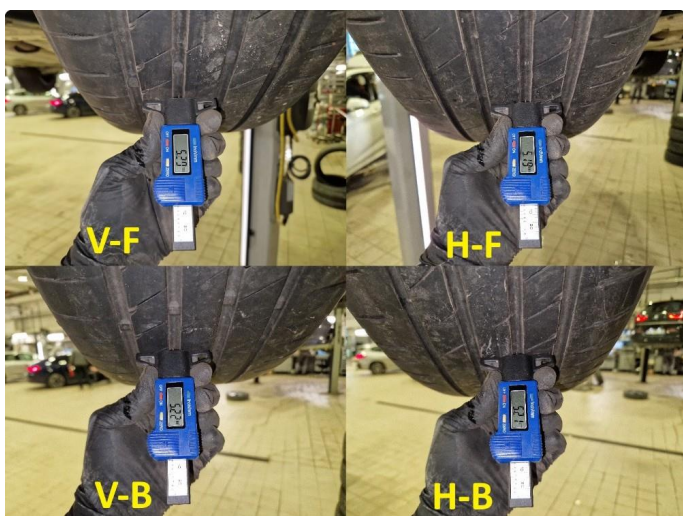
| Punkt | Beskrivelse | Plassering |
|---|---|---|
| 2.3 Dekk/Felger | Mønsterdybde sommerdekk målt ved takst 23.05.2025, 43.902km. | |

2.3 Mønsterdybde sommerdekk målt ved takst 23.05.2025, 43.902km.

| | VENSTRE FORAN | HØYRE FORAN | VENSTRE BAK | HØYRE BAK |
|---|---|---|---|---|
| MØNSTERDYBDE SOMMERDEKK (MM) | 5,2 | 5,2 | 5,2 | 5,2 |

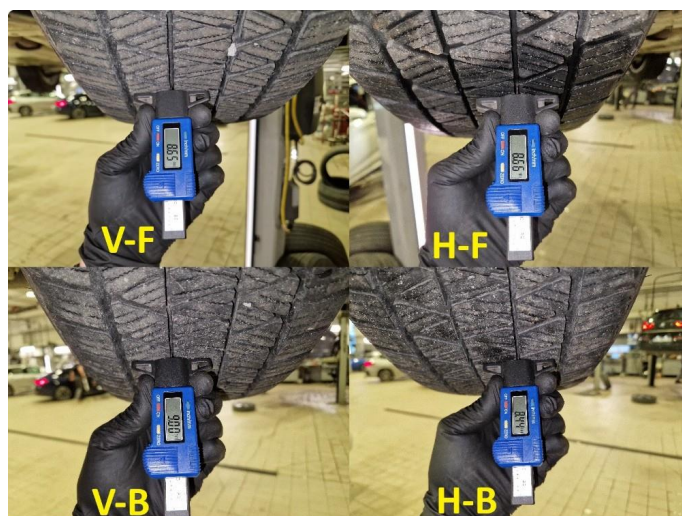
| Punkt | Beskrivelse | Plassering |
|---|---|---|
| 2.4 Dekk/Felger | Mønsterdybde vinterdekk målt ved takst 23.05.2025, 43.902km. | |

2.4 Mønsterdybde vinterdekk målt ved takst 23.05.2025, 43.902km.

| | VENSTRE FORAN | HØYRE FORAN | VENSTRE BAK | HØYRE BAK |
|---|---|---|---|---|
| MØNSTERDYBDE VINTERDEKK (MM) | 8,6 | 8,6 | 9 | 8,4 |

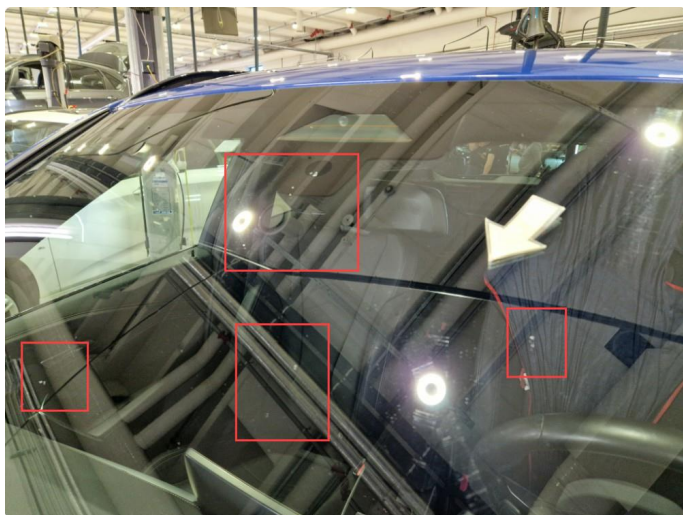
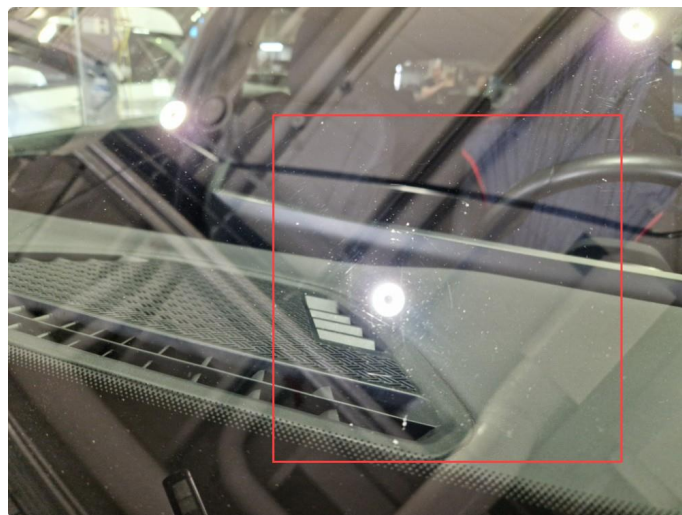
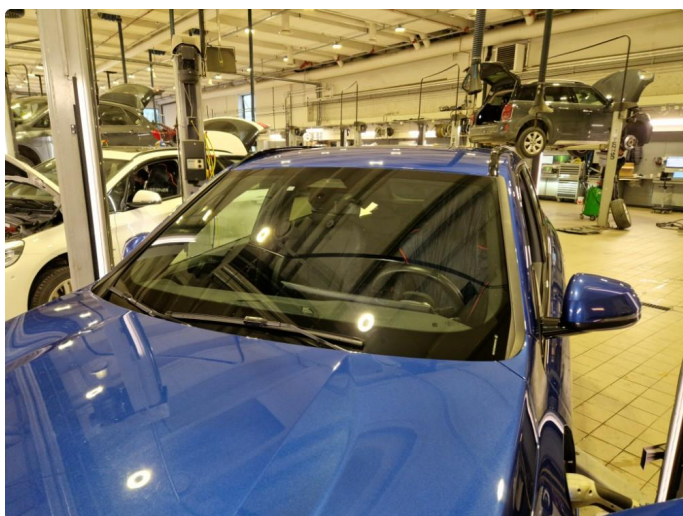
| Punkt | Beskrivelse | Plassering |
|---|---|---|
| 2.5 Frontvindu | steinsprut | foran |

2.5 Steinsprut

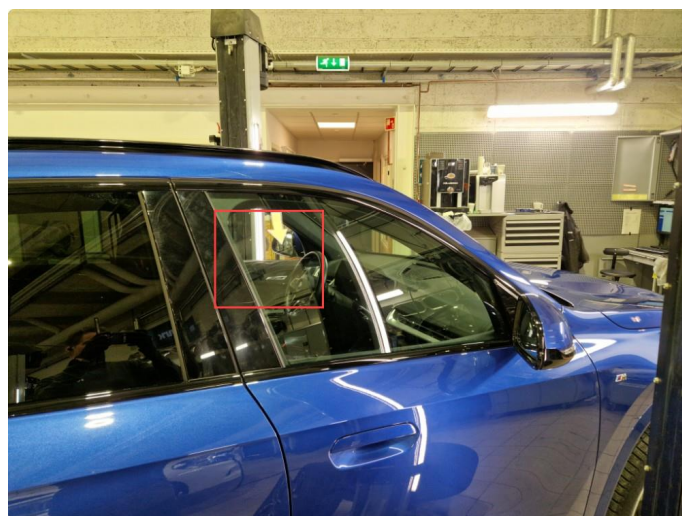
| Punkt | Beskrivelse | Plassering |
|---|---|---|
| 2.6 Vinduer | Flere små steinsprut frontrute , for små til og repareres pr. nå. | høyre foran |

2.6 Flere små steinsprut frontrute , for små til og repareres pr. nå.

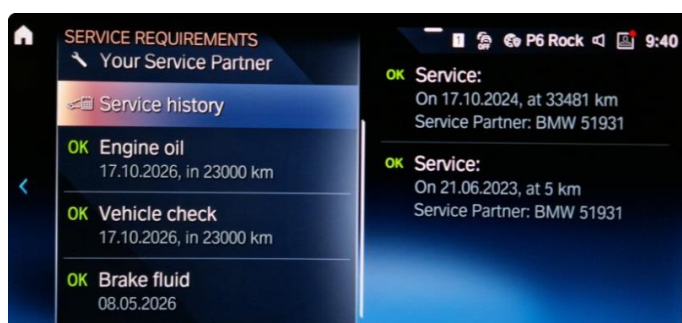
| Punkt | Beskrivelse | Plassering |
|---|---|---|
| 3.1 Service | Neste service 08.05.2026. | |

3.1 Neste service 08.05.2026.
