BMW I I3 2WD
TESTDATO: 11.11.2024
KODE: 1563160

EB52919

NBF Tilstandsrapport er utarbeidet av Norges Bilbransjeforbund og Forbrukerrådet.

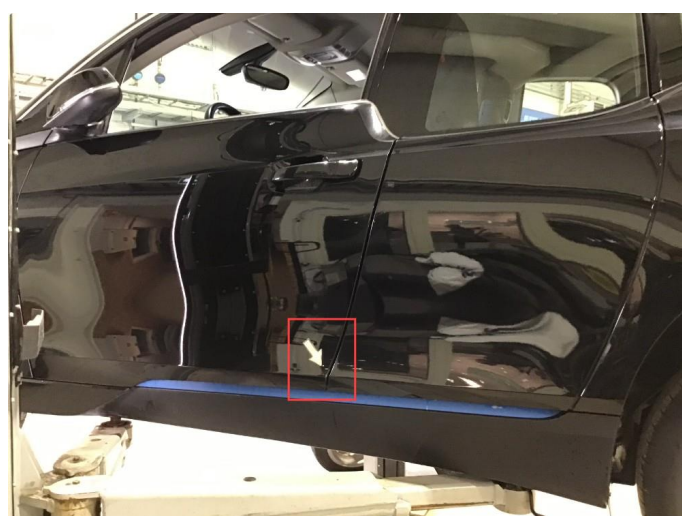
1.2 Noe riper / sår bakre del v-framdør (Poleres / Flekkes)

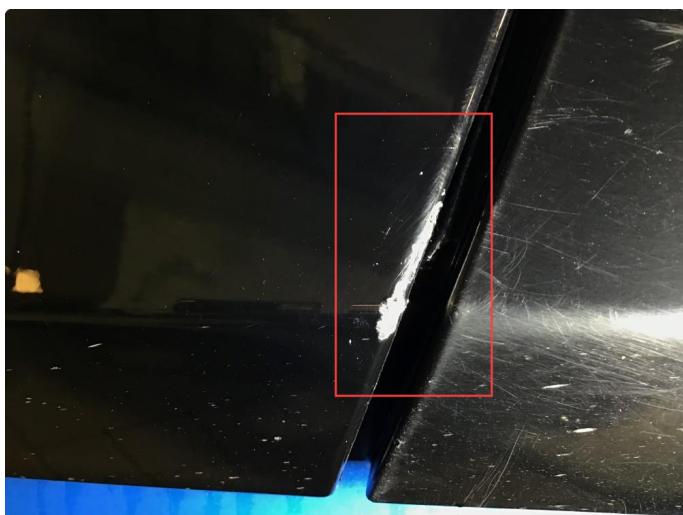
1.2 Noe riper / sår bakre del v-framdør (Poleres / Flekkes)

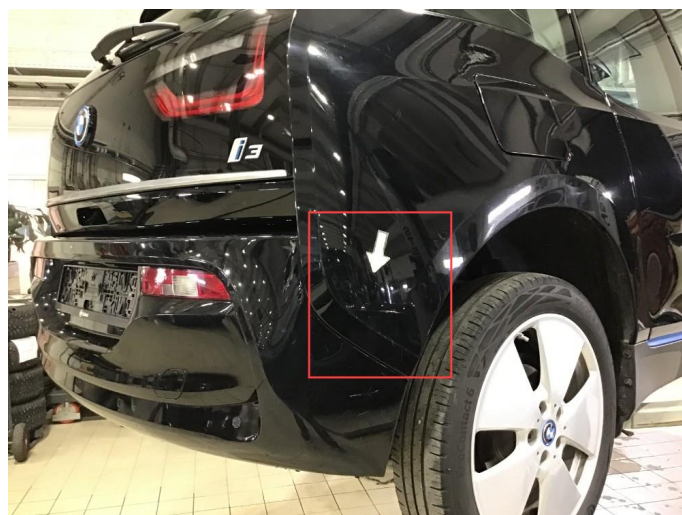
1.3 Noen bruksmerker og riper på bakfanger, poleres.

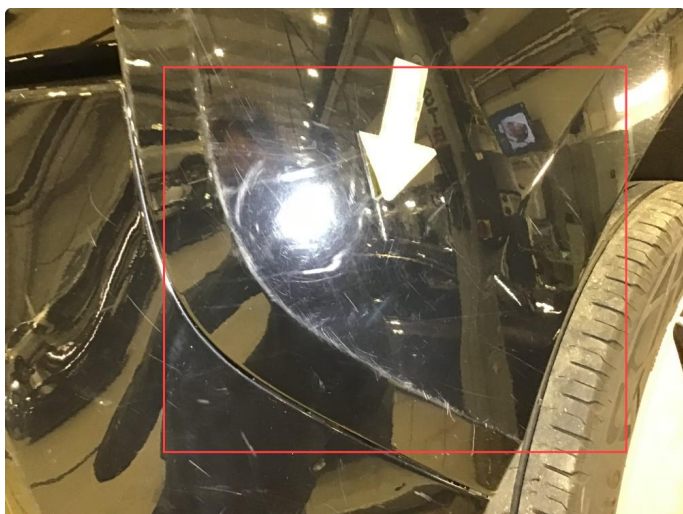
1.3 Noen bruksmerker og riper på bakfanger, poleres.

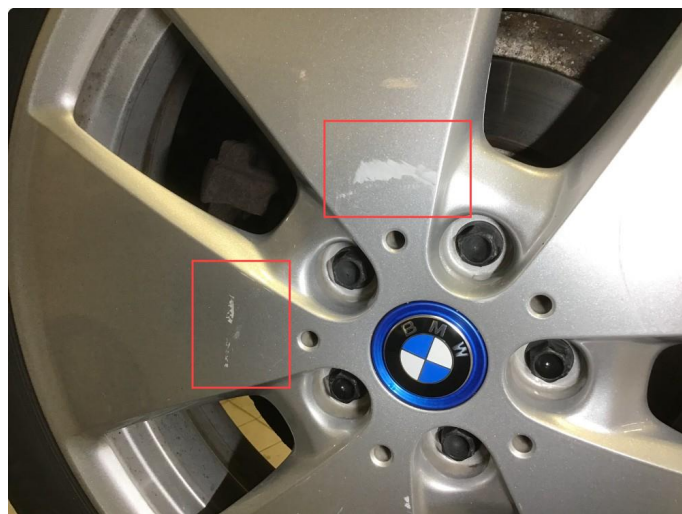
1.4 Noen bruksmerker 1 sommerfelg.

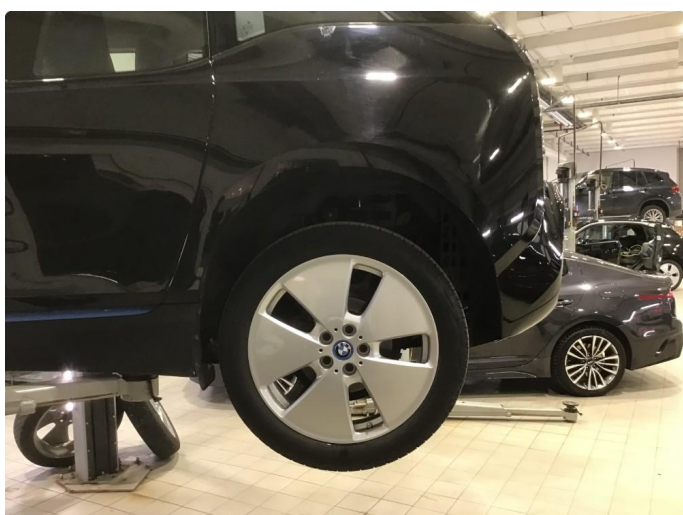
1.4 Noen bruksmerker 1 sommerfelg.

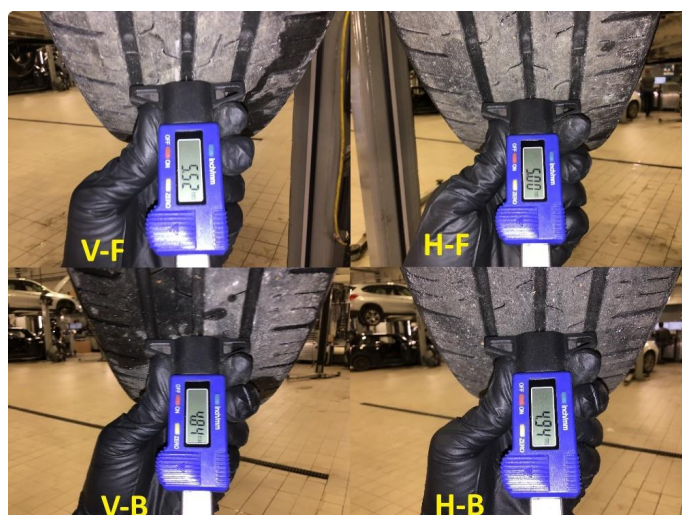
1.5 Mønsterdybde sommerdekk målt ved takst 29.10.2024, 85.564km.

VENSTRE FORAN	HØYRE FORAN	VENSTRE BAK	HØYRE BAK
MØNSTERDYBDE SOMMERDEKK (MM)	5,5	5	4,8	4,9
MØNSTERDYBDE VINTERDEKK (MM)	7,1	6,9	6,2	5,6
BREMSEKLOSSER (MM)	8	8	10	10

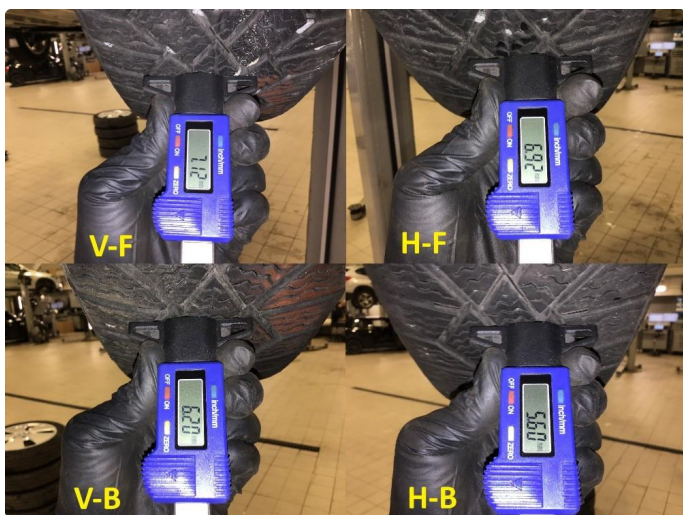
1.6 Mønsterdybde vinterdekk målt ved takst
29.10.2024, 85.564km.

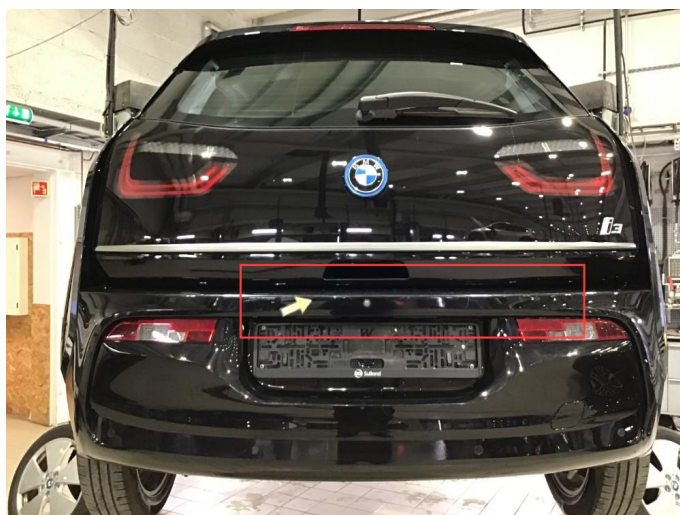
1.7 Noen bruksmerker og riper på bakfanger, poleres.

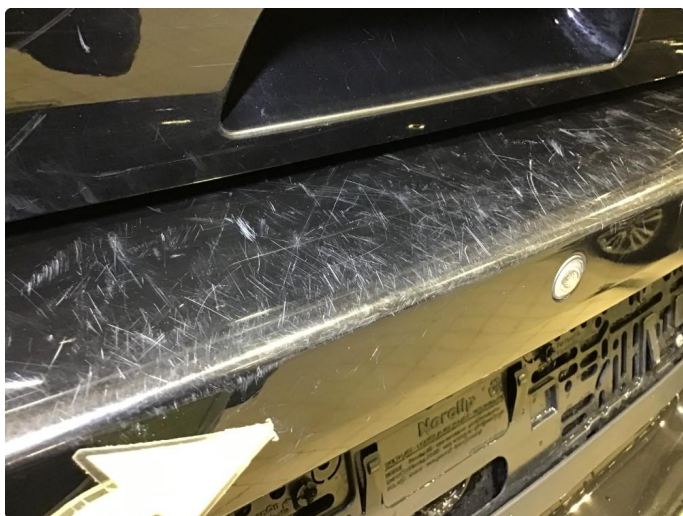
1.7 Noen bruksmerker og riper på bakfanger, poleres.

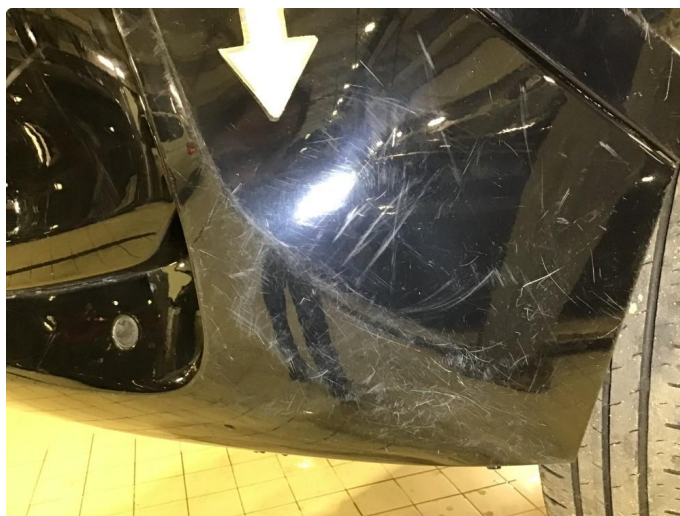
1.7 Noen bruksmerker og riper på bakfanger, poleres.

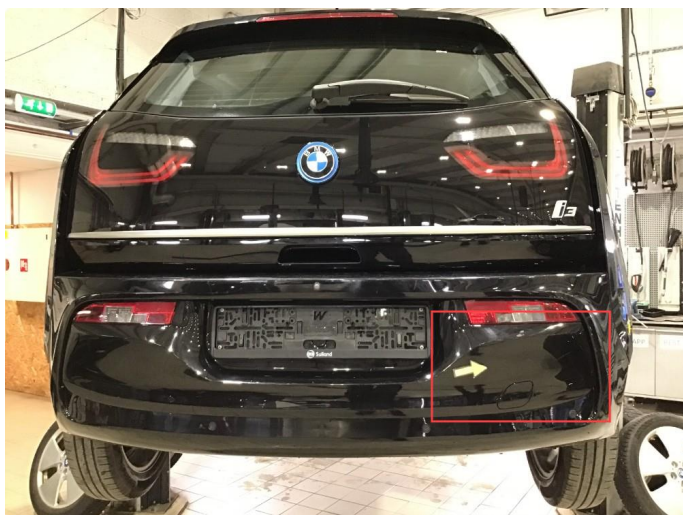
1.7 Noen bruksmerker og riper på bakfanger, poleres.

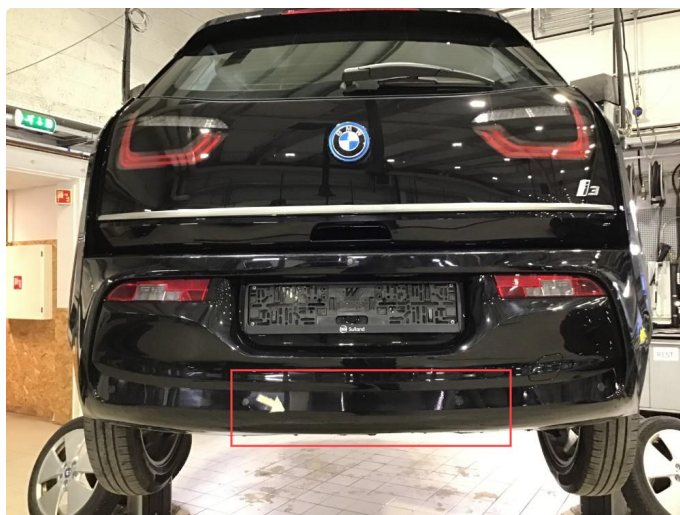
1.7 Noen bruksmerker og riper på bakfanger, poleres.

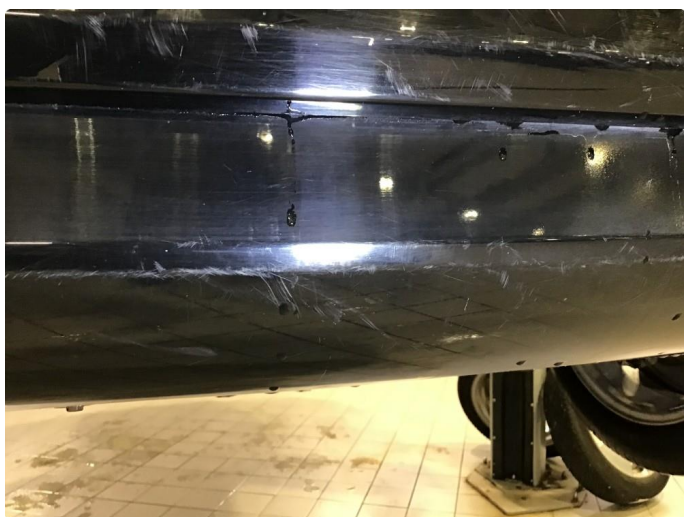
1.7 Noen bruksmerker og riper på bakfanger, poleres.

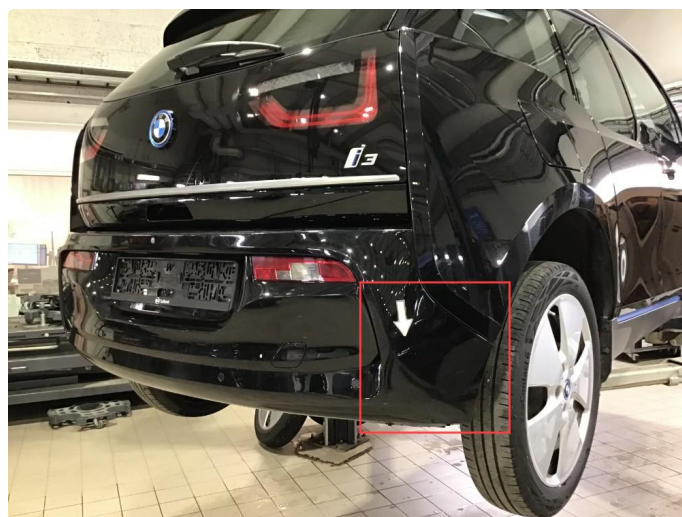
1.7 Noen bruksmerker og riper på bakfanger, poleres.

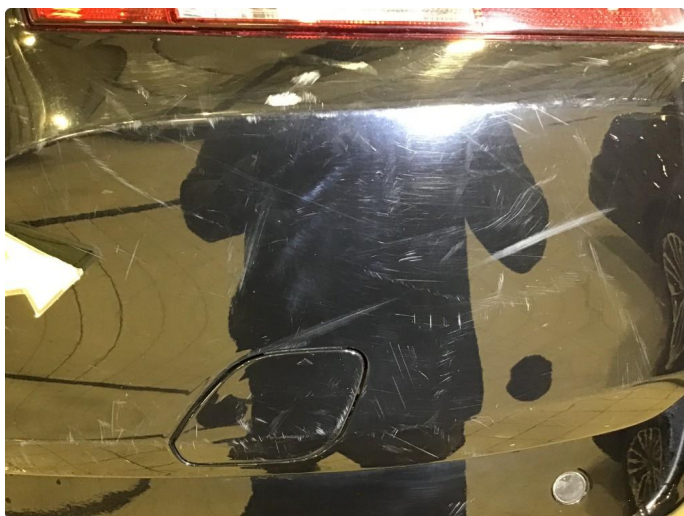
1.7 Noen bruksmerker og riper på bakfanger, poleres.
