BMW X4 XDRIVE20D 190 HK AUTOMAT 4WD
TESTDATO: 13.03.2025
KODE: 1659415

VH76332

NBF Tilstandsrapport er utarbeidet av Norges Bilbransjeforbund og Forbrukerrådet.

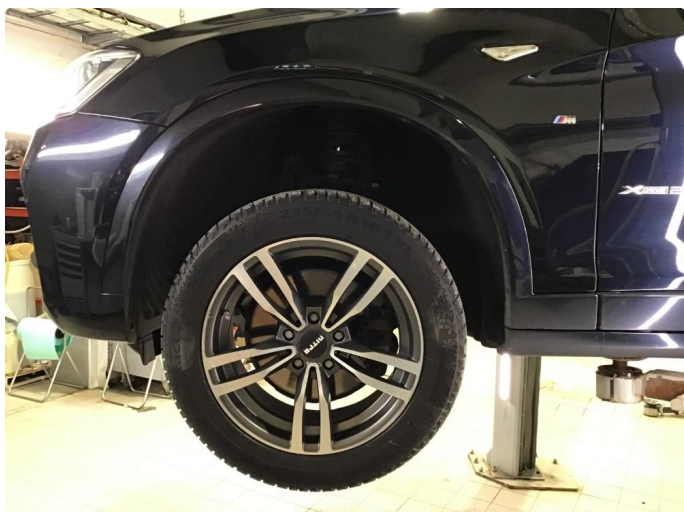
1.1 Noe korrosjon på vinterfelger.

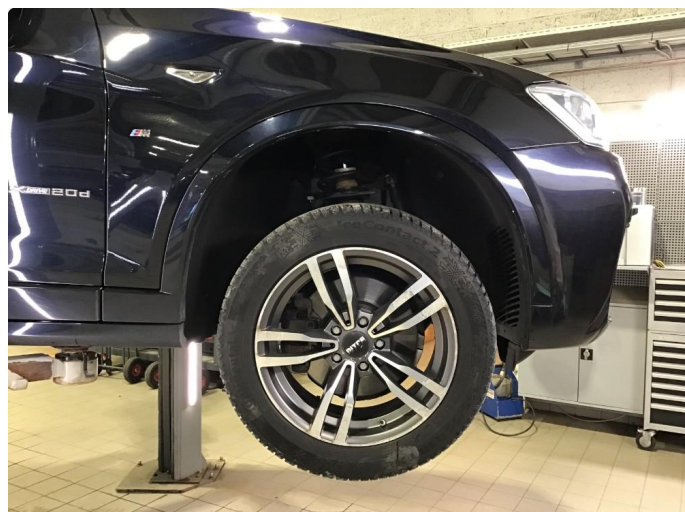
1.1 Noe korrosjon på vinterfelger.

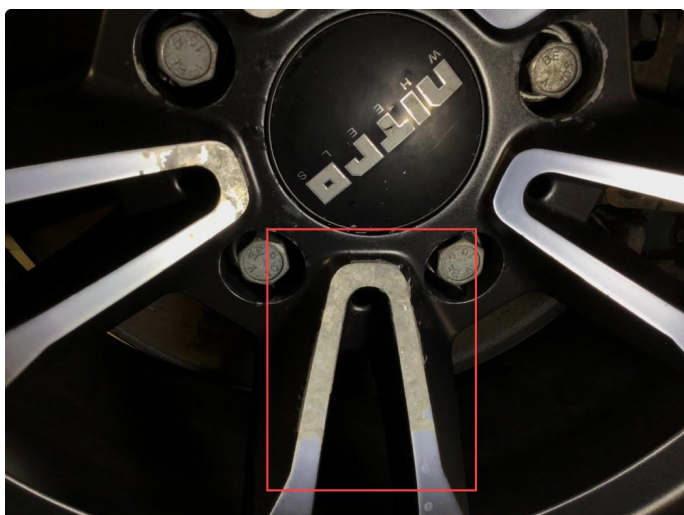
1.1 Noe korrosjon på vinterfelger.

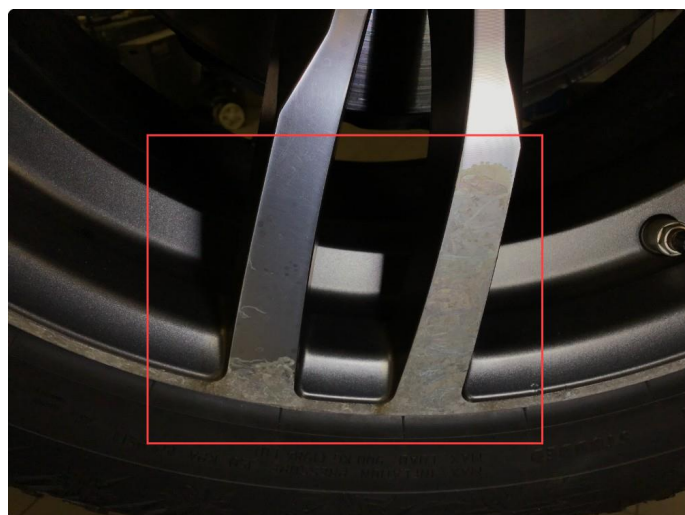
1.1 Noe korrosjon på vinterfelger.

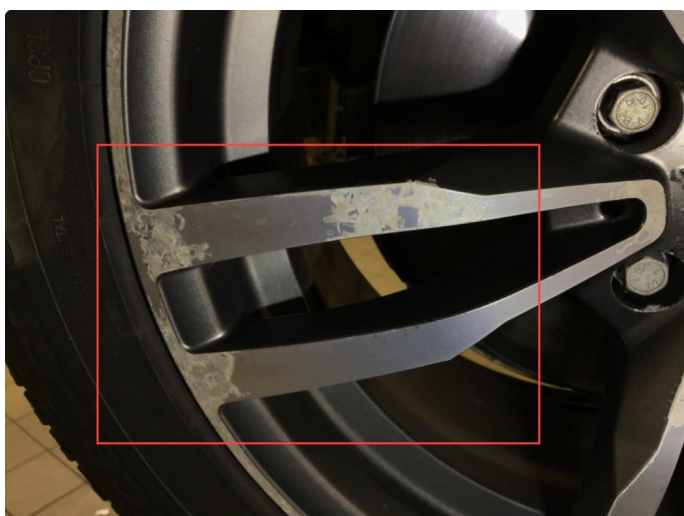
1.1 Noe korrosjon på vinterfelger.

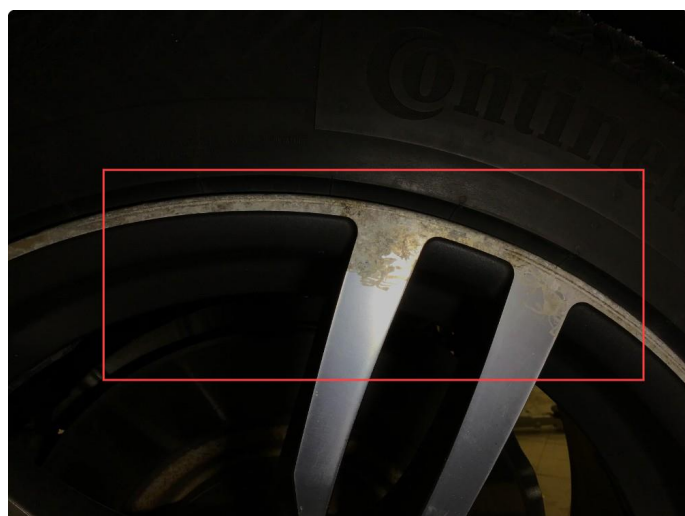
1.1 Noe korrosjon på vinterfelger.

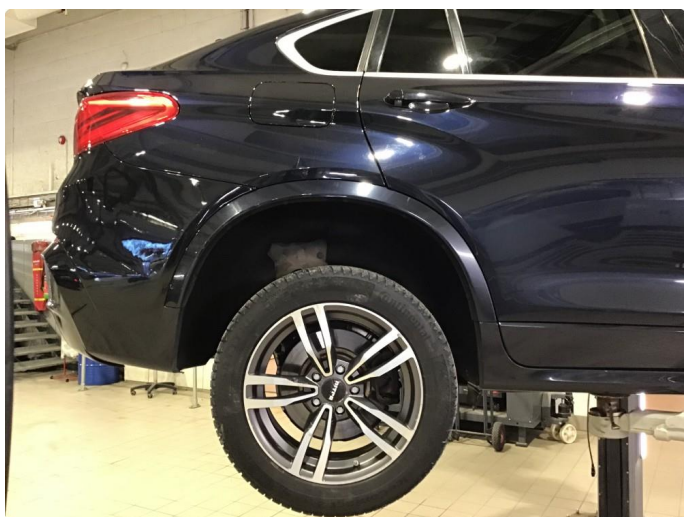
1.1 Noe korrosjon på vinterfelger.

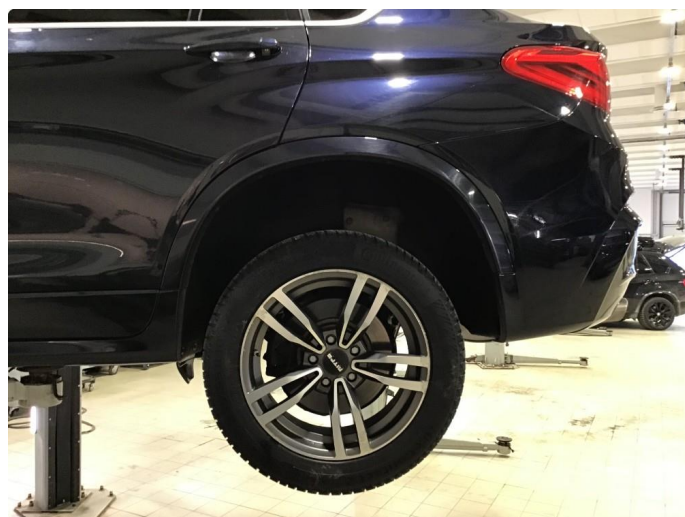
1.1 Noe korrosjon på vinterfelger.

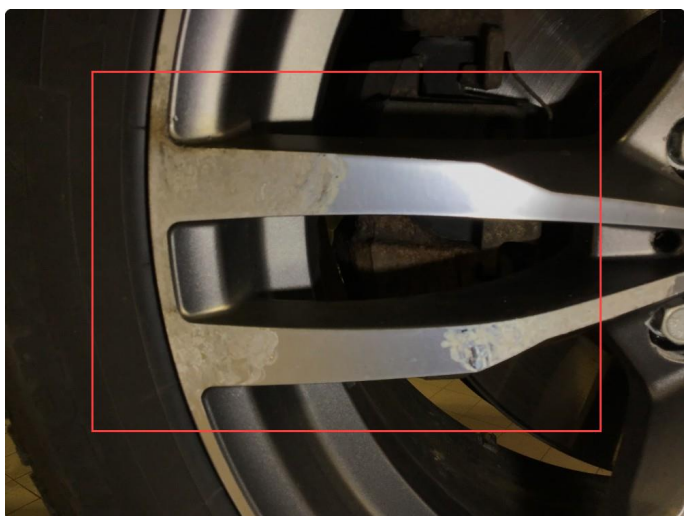
1.1 Noe korrosjon på vinterfelger.

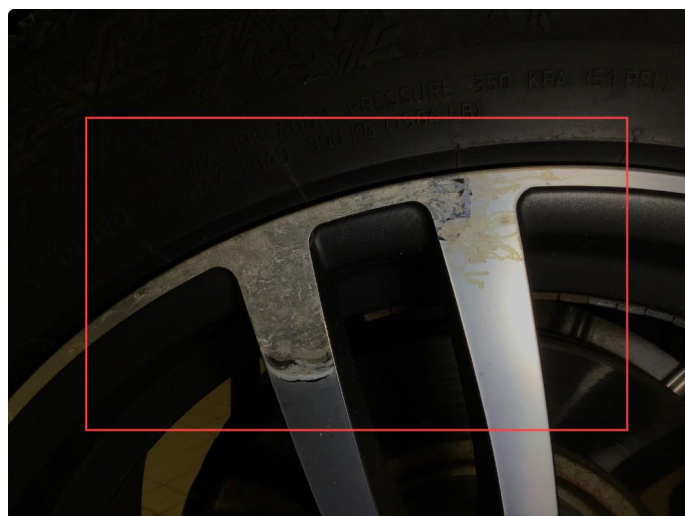
1.1 Noe korrosjon på vinterfelger.

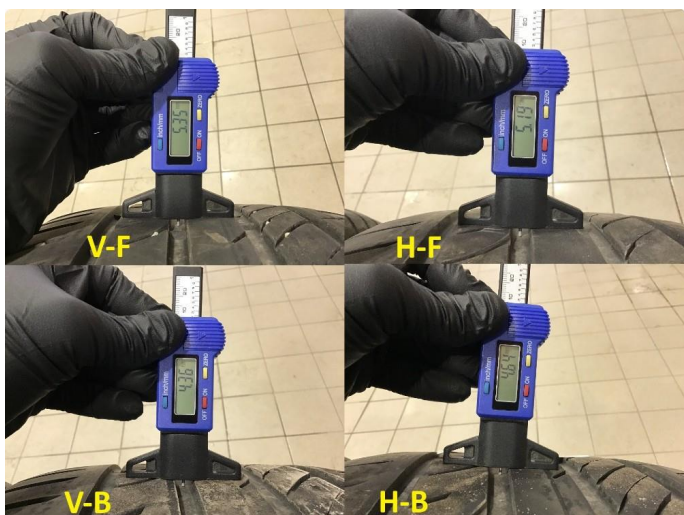
1.2 Mønsterdybde sommerdekk målt ved takst 12.02.2025, 157.875km.

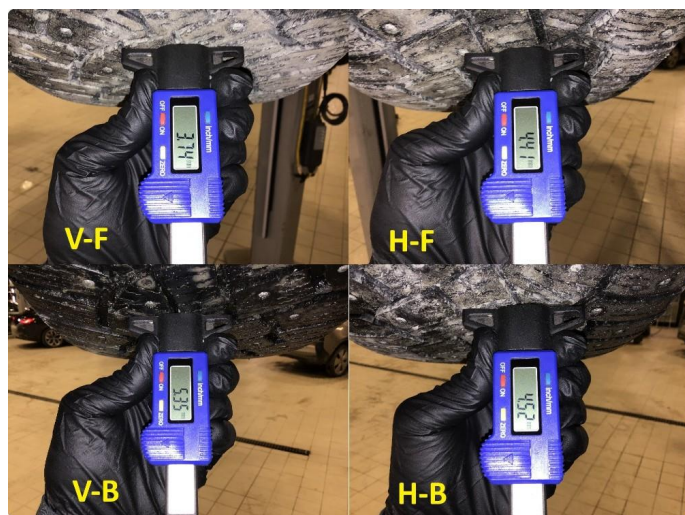
1.3 Mønsterdybde vinterdekk målt ved takst 12.02.2025, 157.875km. Nye dekk påsatt etter takst.

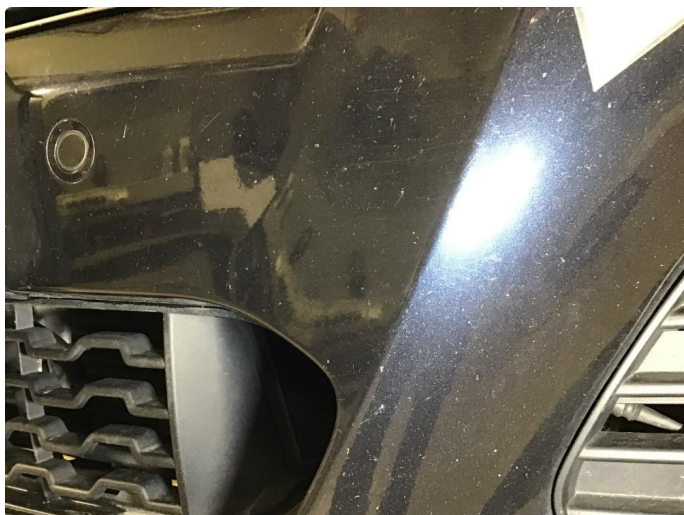
1.4 Noe slitasje i lakken på frontfanger.

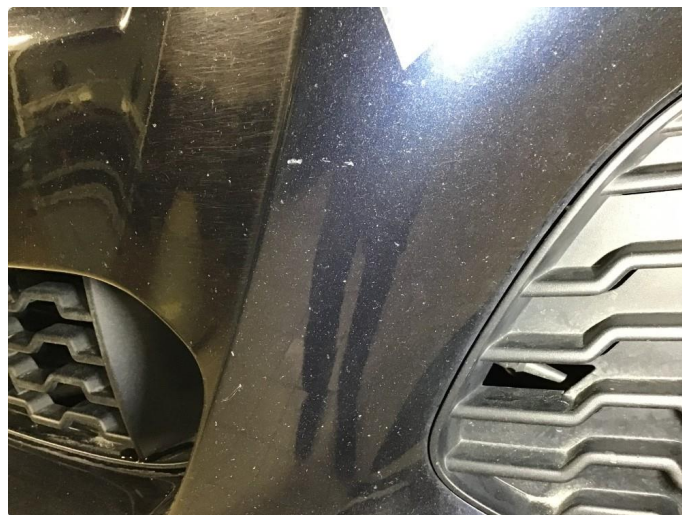
1.4 Noe slitasje i lakken på frontfanger.

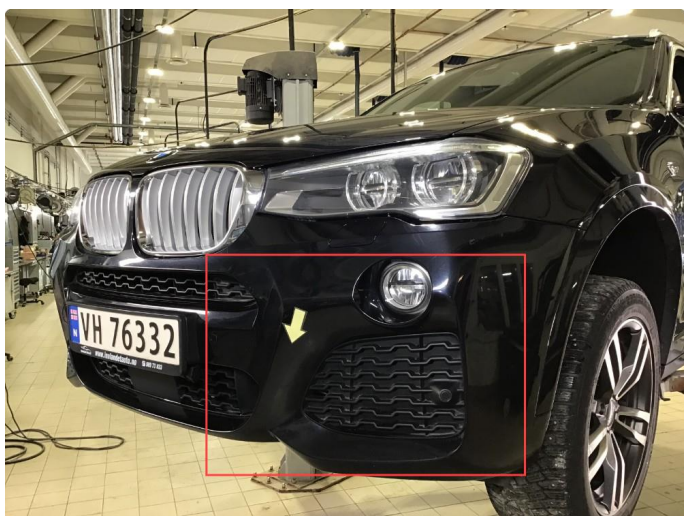
1.4 Noe slitasje i lakken på frontfanger.

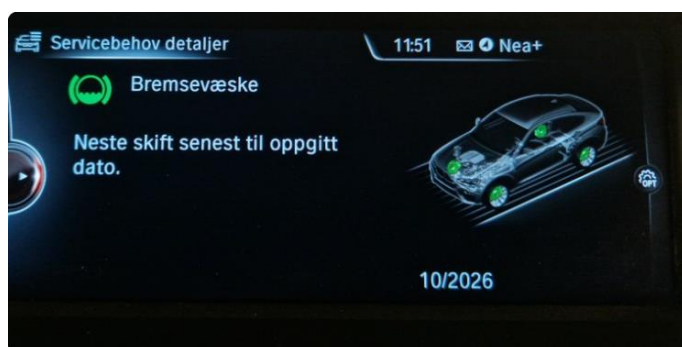
2.1 Neste service 10/2026.
