**BMW IX XDRIVE50 4WD**
**TESTDATO: 28.08.2025**
**KODE: 1793755**

**ED88765**

NBF Tilstandsrapport er utarbeidet av Norges Bilbransjeforbund og Forbrukerrådet.

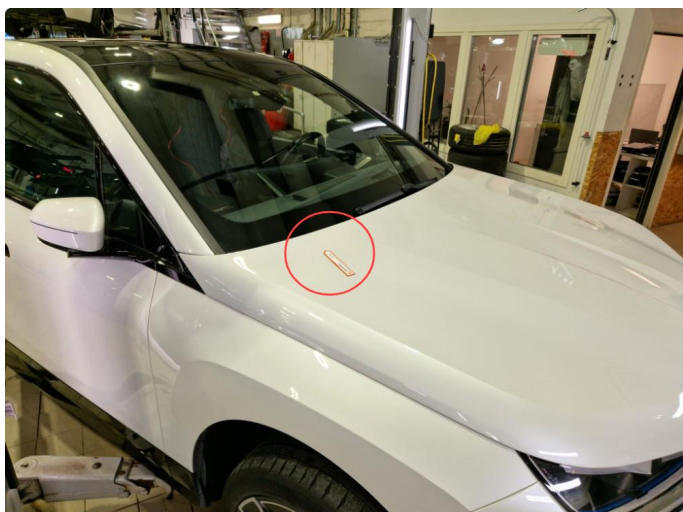
| Punkt | Beskrivelse | Plassering |
|---|---|---|
| 1.1 Panser | 2 Stk små bulker øvre del h-side panser, normal bruksslitasje. | høyre - foran |

1.1 2 Stk små bulker øvre del h-side panser, normal bruksslitasje.

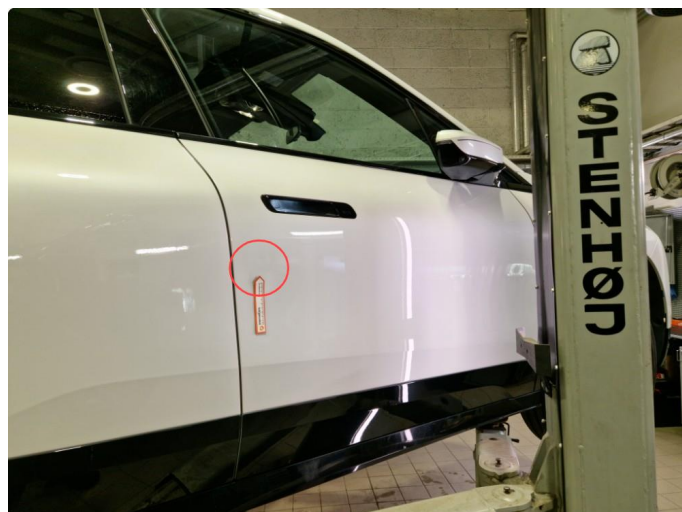
| Punkt | Beskrivelse | Plassering |
|---|---|---|
| 1.2 Dører | Liten p-bulk h-framdør, normal bruksslitasje. | høyre foran |

1.2 Liten p-bulk h-framdør, normal bruksslitasje.

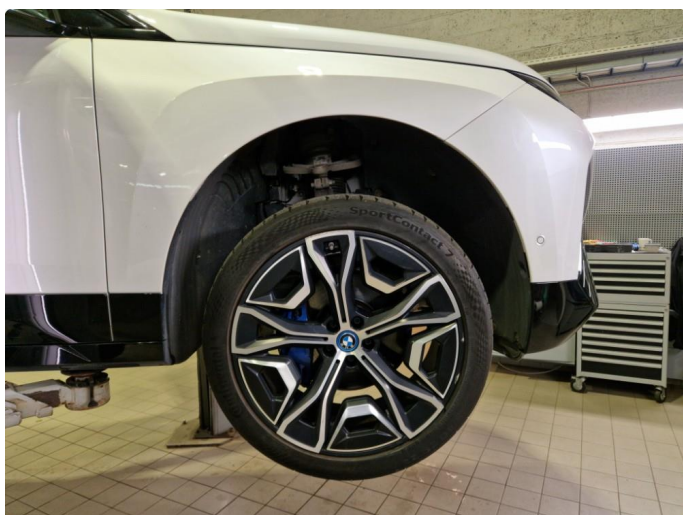
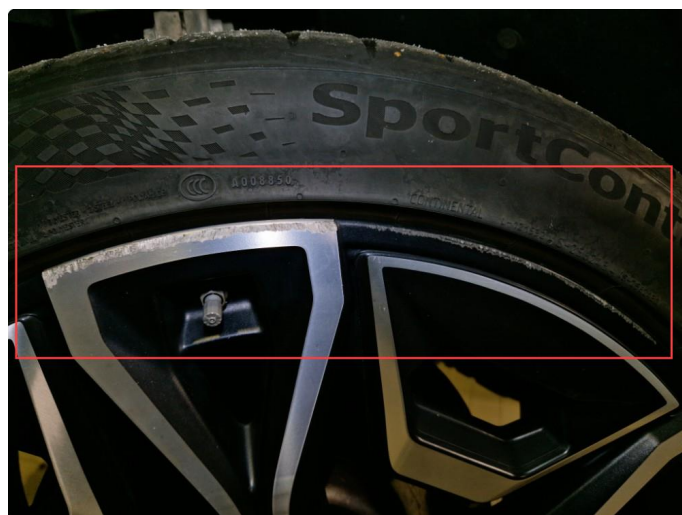
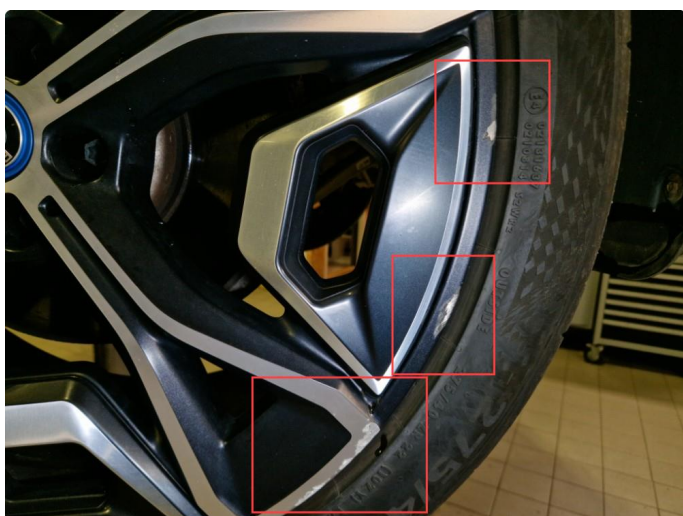
| Punkt | Beskrivelse | Plassering |
|---|---|---|
| 1.3 Dekk/Felger | Noe bruksmerker på 1 sommerfelg, høyre fremme. | høyre foran |

1.3 Noe bruksmerker på 1 sommerfelg, høyre fremme.

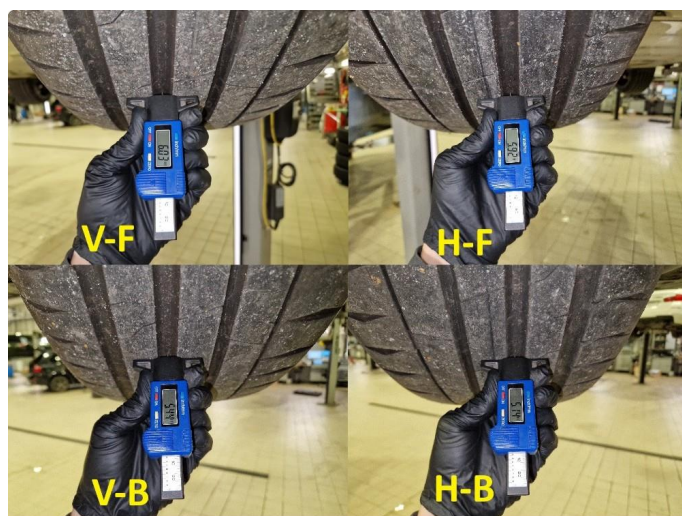
1.4 Mønsterdybde sommerdekk målt ved takst 12.08.2025, 82.415km.

| | VENSTRE FORAN | HØYRE FORAN | VENSTRE BAK | HØYRE BAK |
|---|---|---|---|---|
| MØNSTERDYBDE SOMMERDEKK (MM) | 6 | 5,9 | 5,4 | 5,1 |

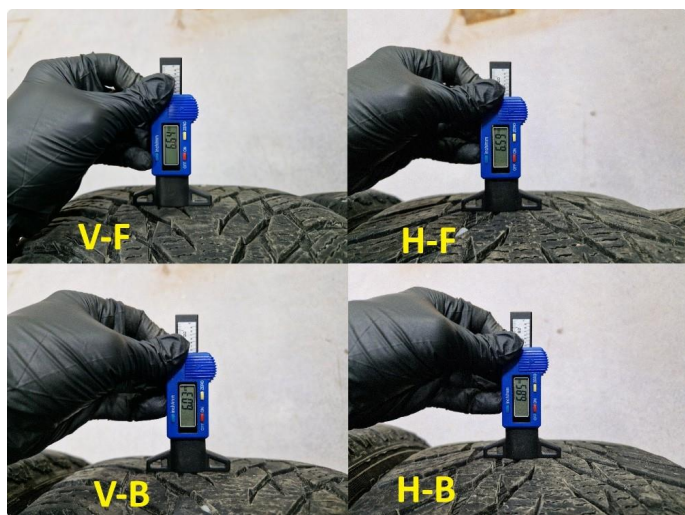
1.5 Mønsterdybde vinterdekk målt ved takst  
12.08.2025, 82.415km.

| | VENSTRE FORAN | HØYRE FORAN | VENSTRE BAK | HØYRE BAK |
|---|---|---|---|---|
| MØNSTERDYBDE VINTERDEKK (MM) | 6,6 | 6,6 | 6 | 6,8 |

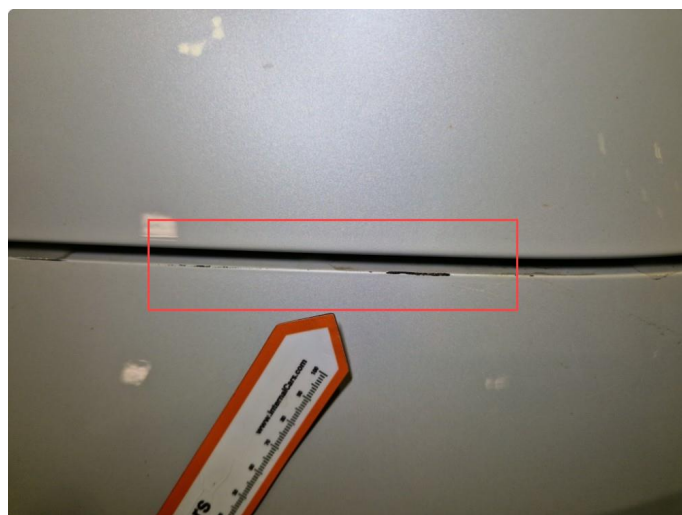
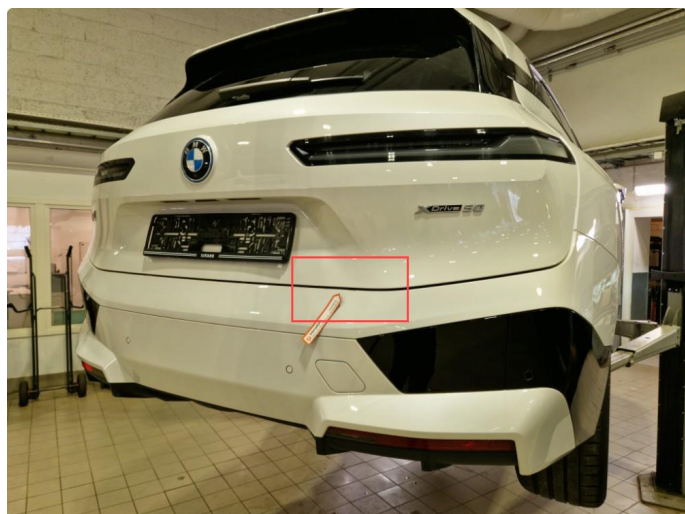
| Punkt | Beskrivelse | Plassering |
|---|---|---|
| 1.6 Støtfanger | Noen bruksriper på bakfanger, poleres. | bak |

1.6 Noen bruksriper på bakfanger, poleres.

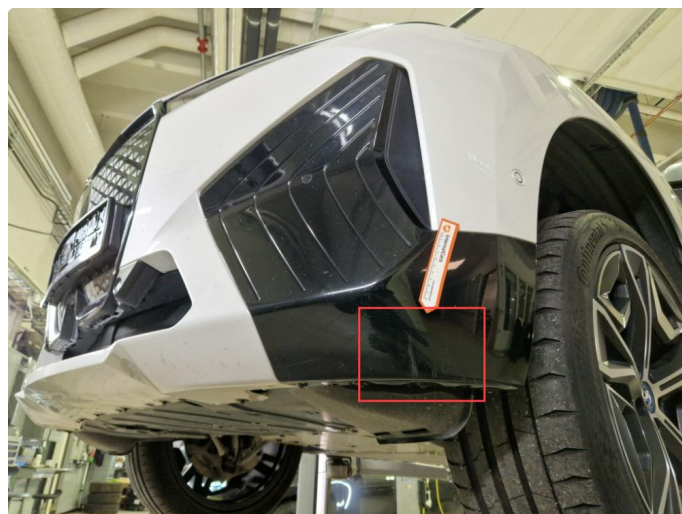
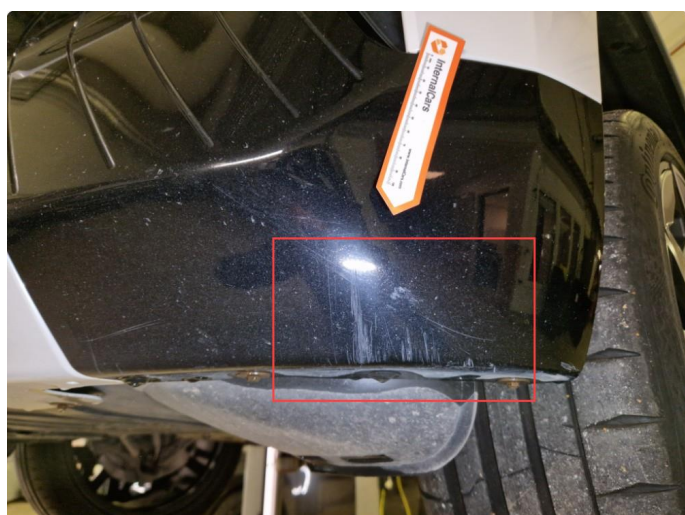
| Punkt | Beskrivelse | Plassering |
|---|---|---|
| 1.7 Støtfanger | Noe skrubbermerker underkant fremfanger, normal bruksslitasje. | venstre - foran - nede |

1.7 Noe skrubbermerker underkant fremfanger,  
normal bruksslitasje.

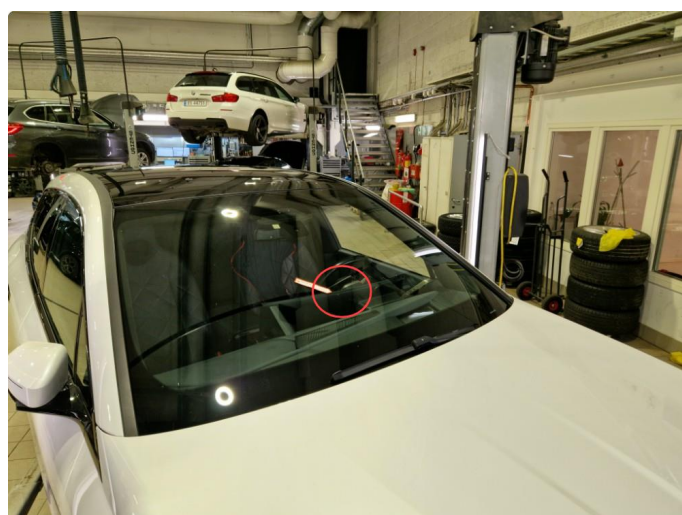
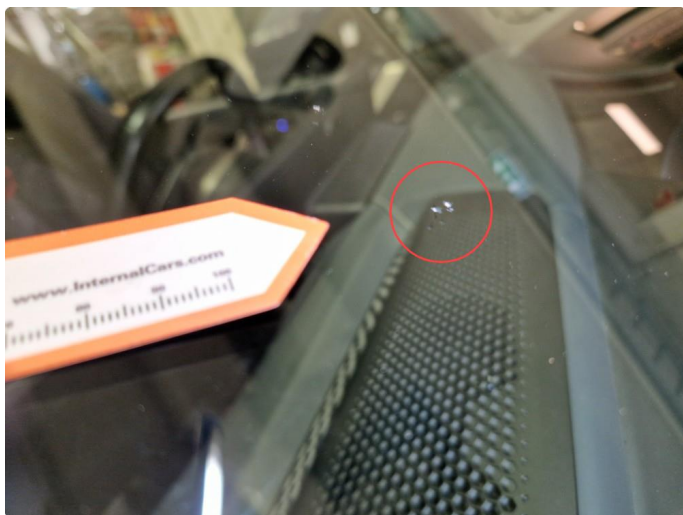
| Punkt | Beskrivelse | Plassering |
|---|---|---|
| 1.8 Frontvindu | 2 Stk små steinsprut frontrute, for små til og repareres pr. nå. | foran |

1.8 2 Stk små steinsprut frontrute, for små til og  
repareres pr. nå.

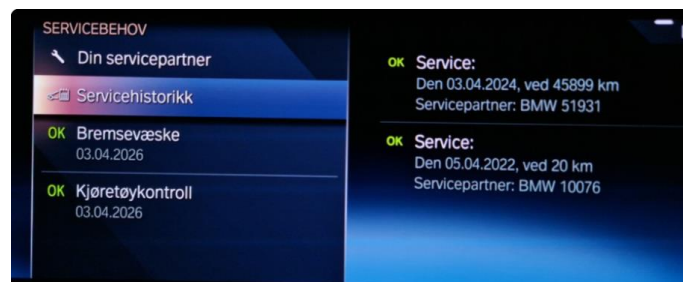
2.1 Neste service 03.04.2026.
