FORD EDGE 210 HK AUTOMAT 4WD
TESTDATO: 27.08.2024
KODE: 1489792

VT19251

NBF Tilstandsrapport er utarbeidet av Norges Bilbransjeforbund og Forbrukerrådet.

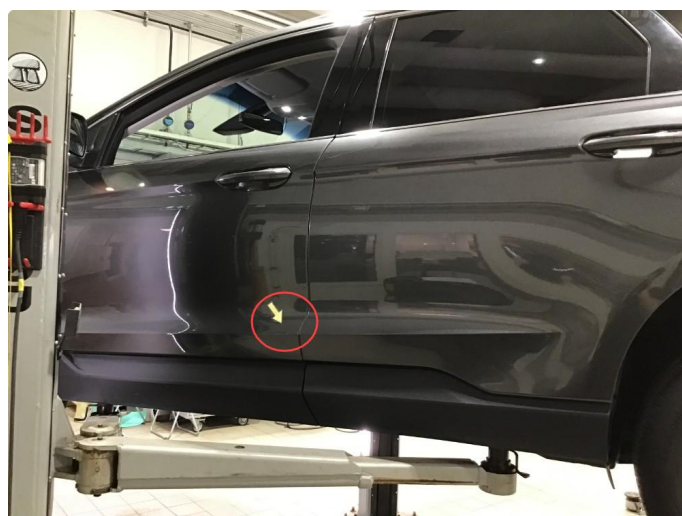
1.2 Liten p-bulk v- framdør (Normal bruksslitasje)

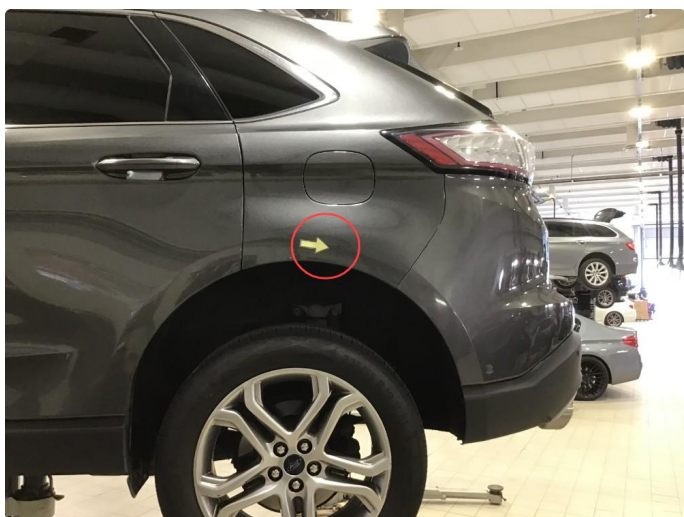
1.3 Liten p-bulk v-bakskjerm (Normal bruksslitasje)

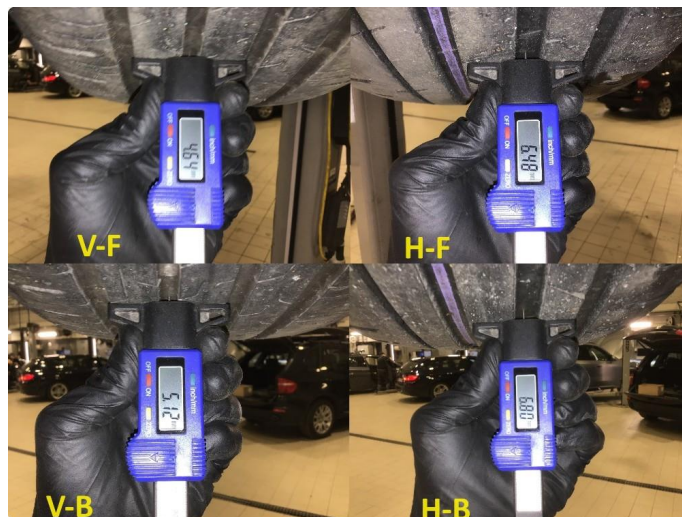
1.4 Mønsterdybde sommerdekk målt ved takst 30.05.2024, 124.001km.

VENSTRE FORAN	HØYRE FORAN	VENSTRE BAK	HØYRE BAK
MØNSTERDYBDE SOMMERDEKK (MM)	4,6	6,5	5,1	6,8
MØNSTERDYBDE VINTERDEKK (MM)	Selges uten dette dekksett			
BREMSEKLOSSER (MM)	3,5	3,5	8	8

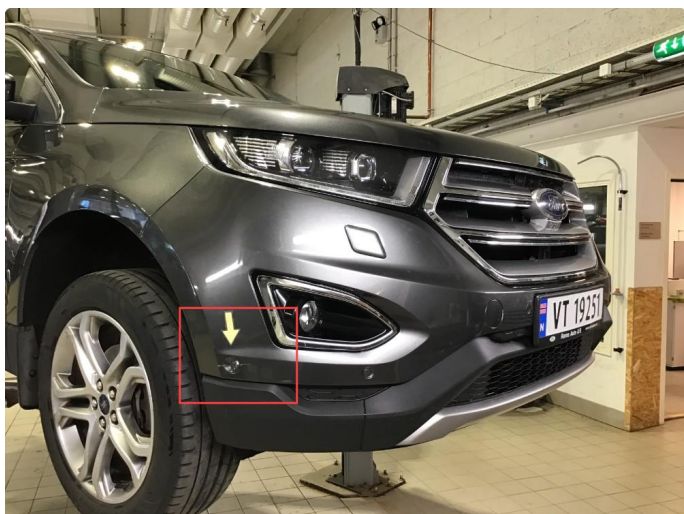
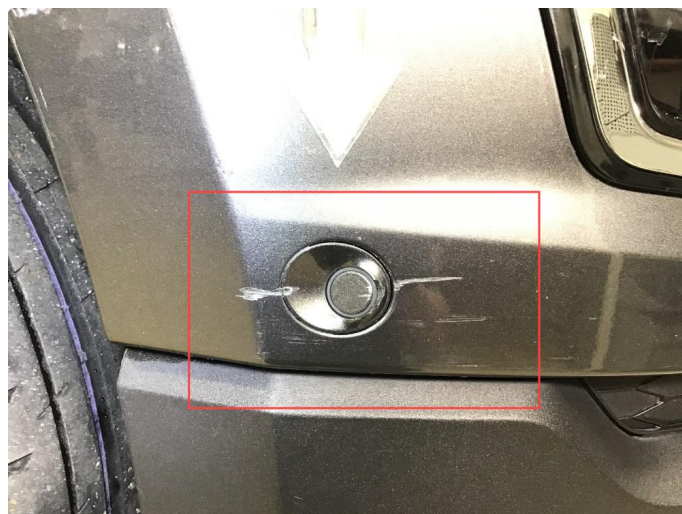
1.6 Noe lakksår nedre del h-side frontfanger.

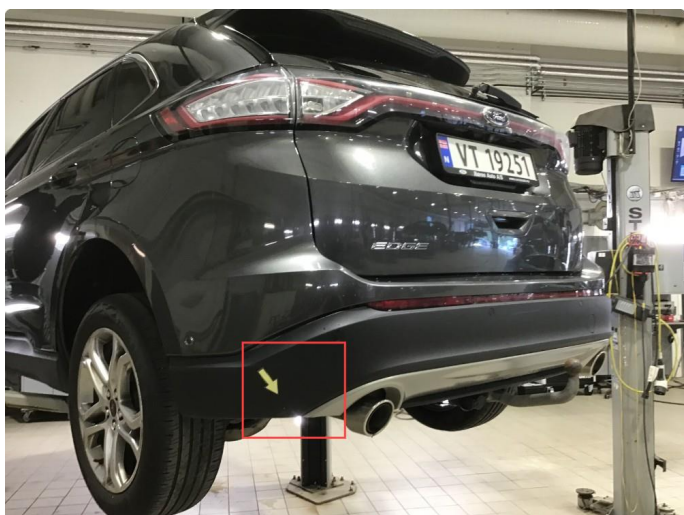
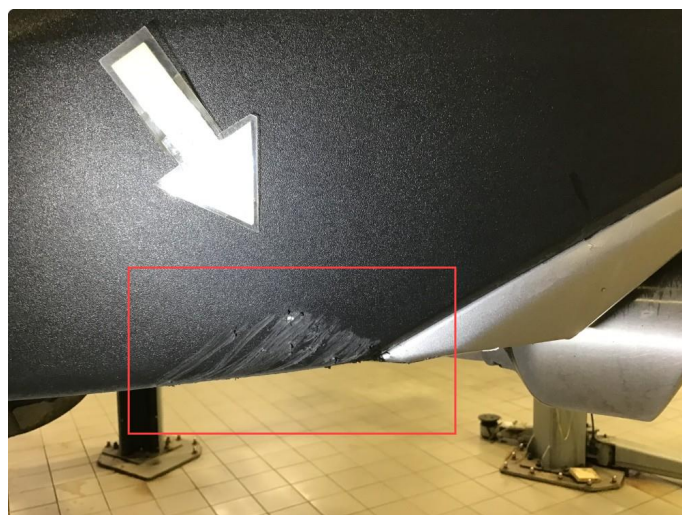
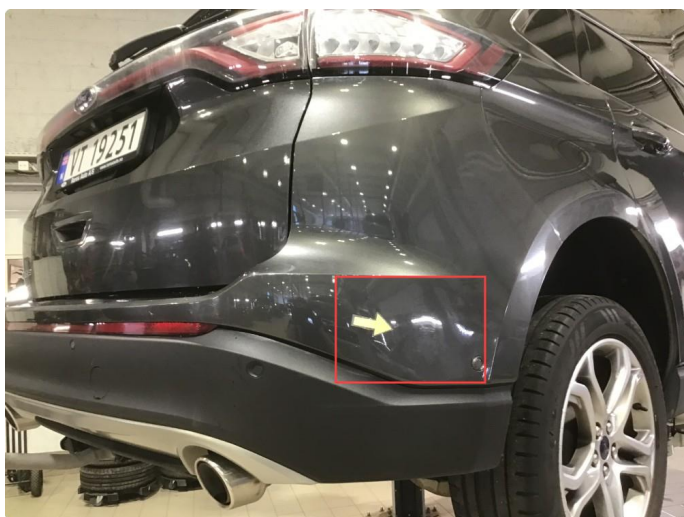
1.7 Dype riper nedre plastikk v-side bakfanger + noe riper h-side

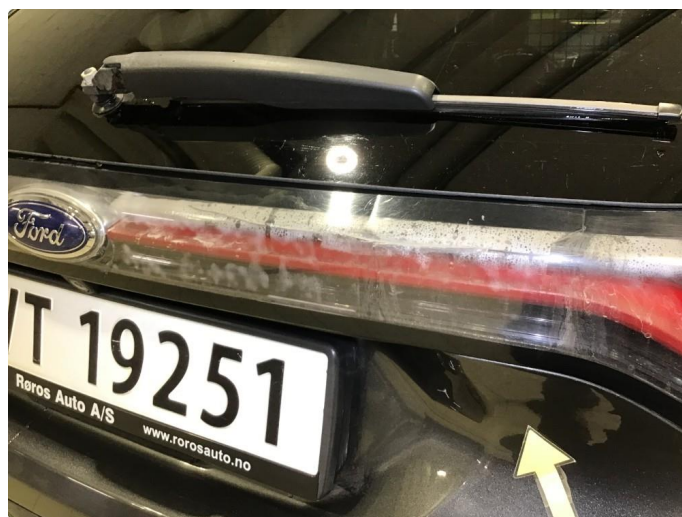
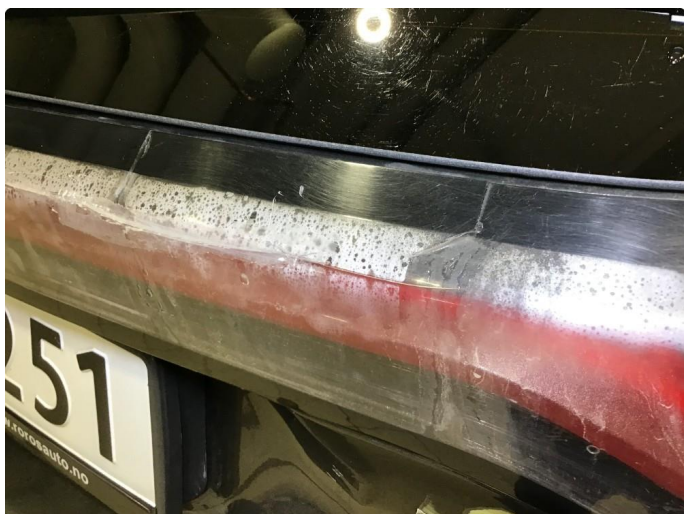
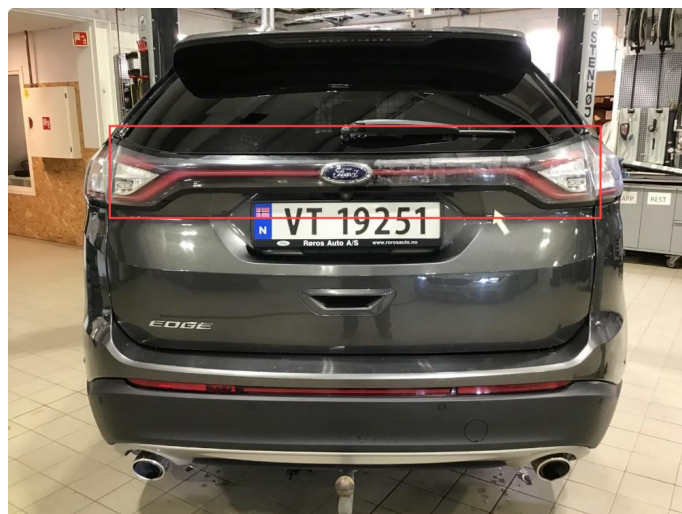
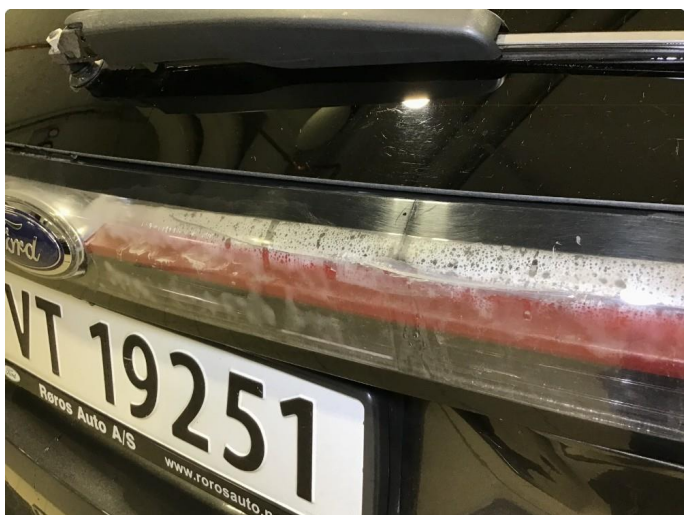
2.1 Sprukket midtre baklykt (Byttes).

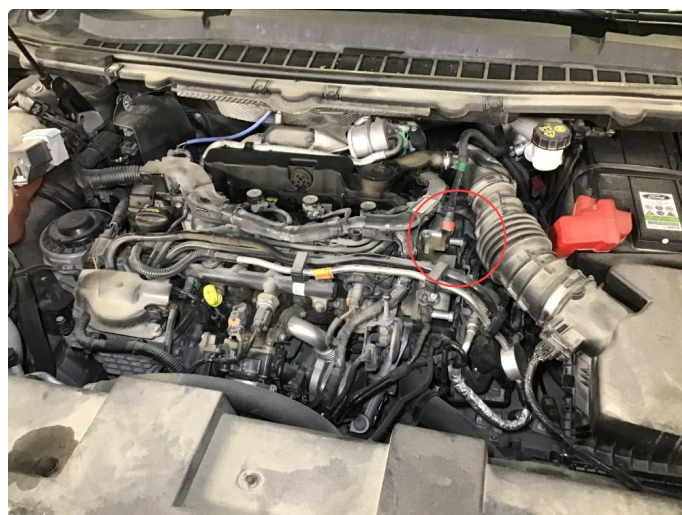
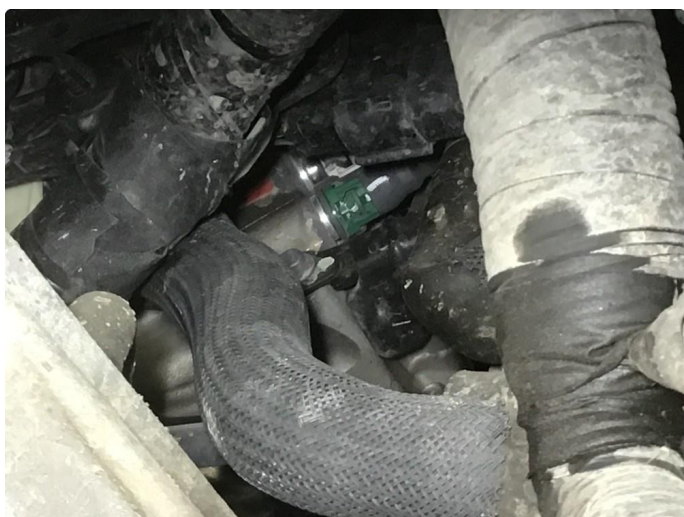
3.1 Oljelekkasje fra motor , mellom motor og høytrykkspumpe/ dieselpumpe (Rep / demonteres pumpe og bytte pakninger / simring ?)

3.1 Oljelekkasje fra motor , mellom motor og høytrykkpumpe/ dieselpumpe (Rep / demonteres pumpe og bytte pakninger / simring ?)

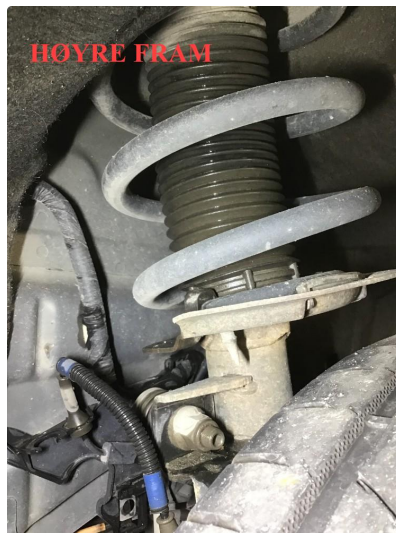
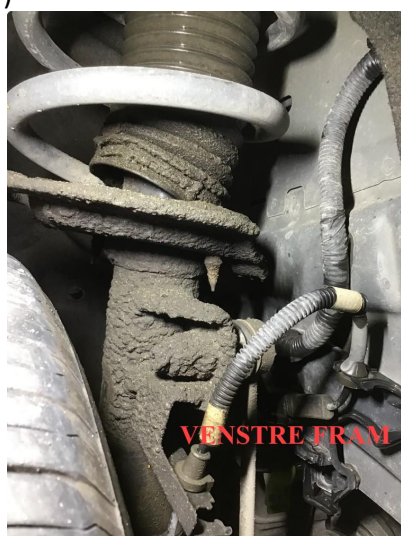
4.1 Lekkasje støtdemper v-ram.

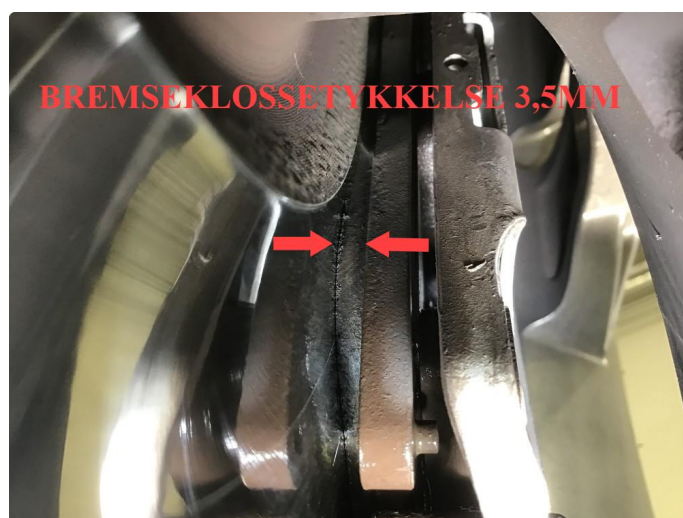
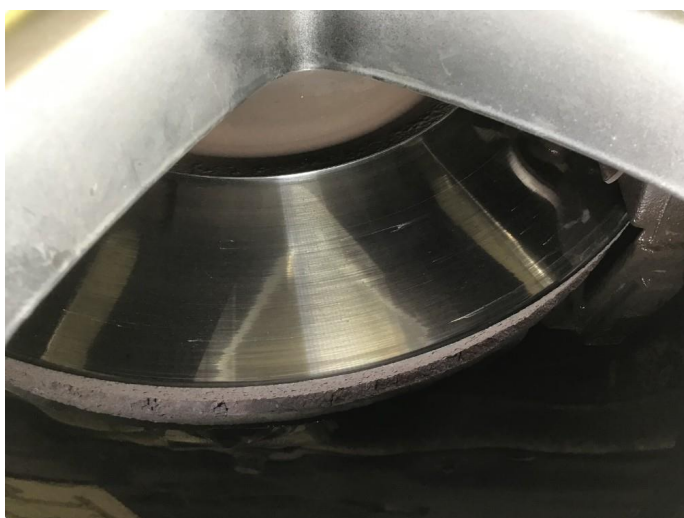
5.1 Slitte bremseskiver fram , målt til 3,5mm. Bremseskiver er glassert og har noe større slitekant.

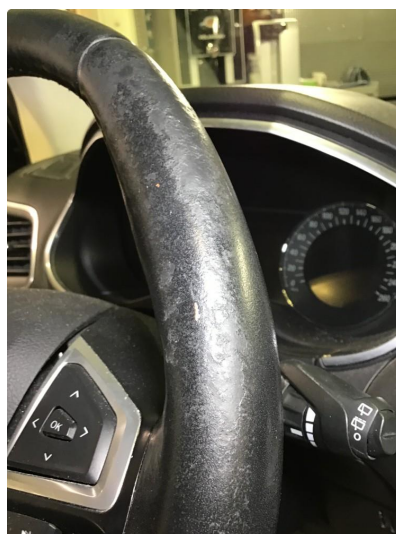
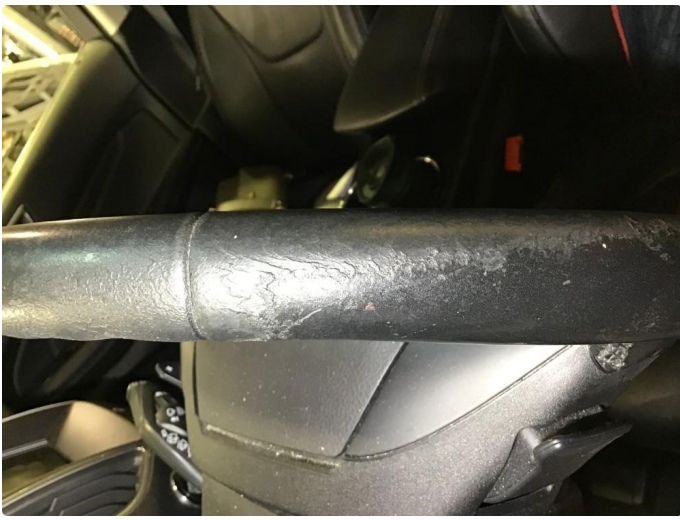
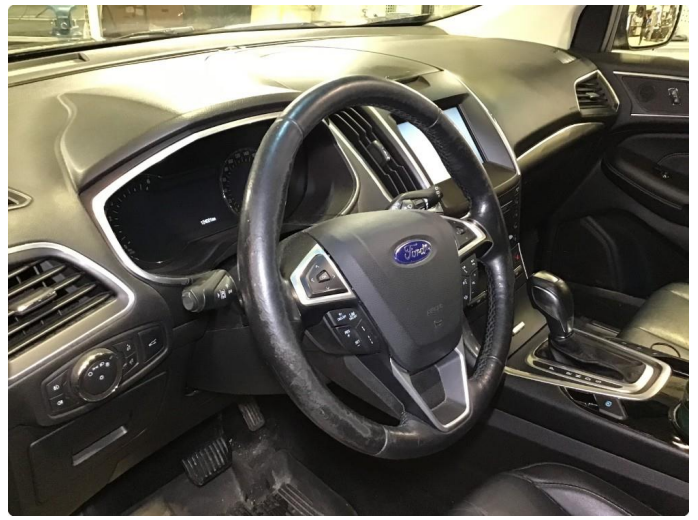
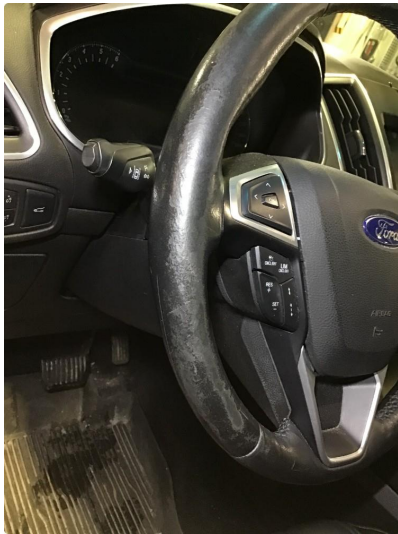
6.1 Slitt
