BMW 520D 190 HK AUTOMAT 2WD
TESTDATO: 12.11.2024
KODE: 1564682

VH67457

NBF Tilstandsrapport er utarbeidet av Norges Bilbransjeforbund og Forbrukerrådet.

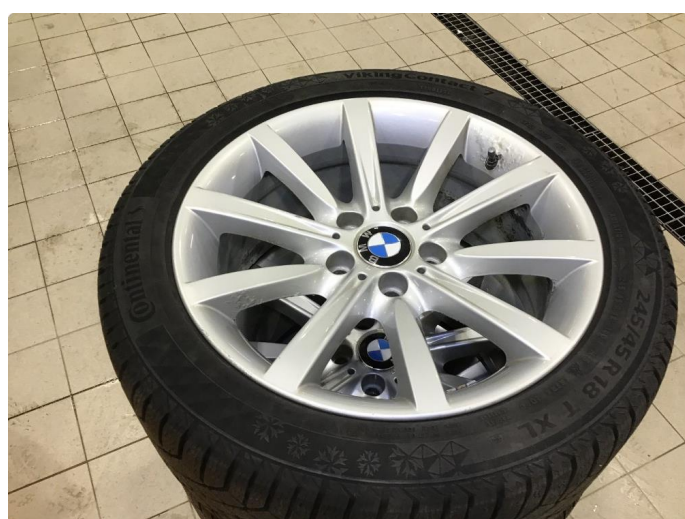
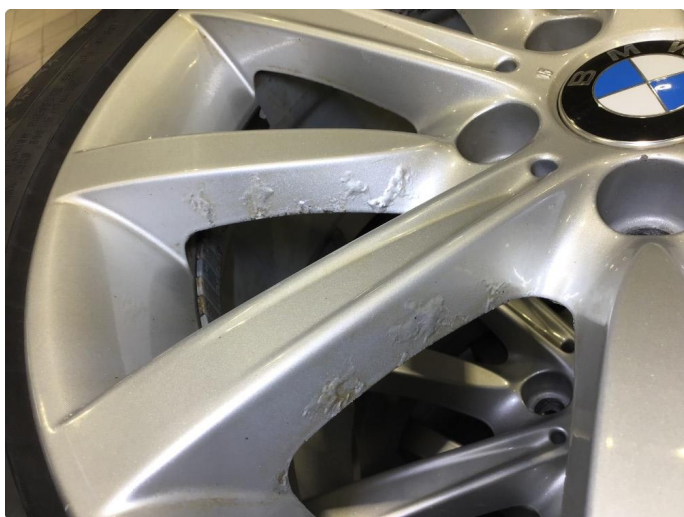
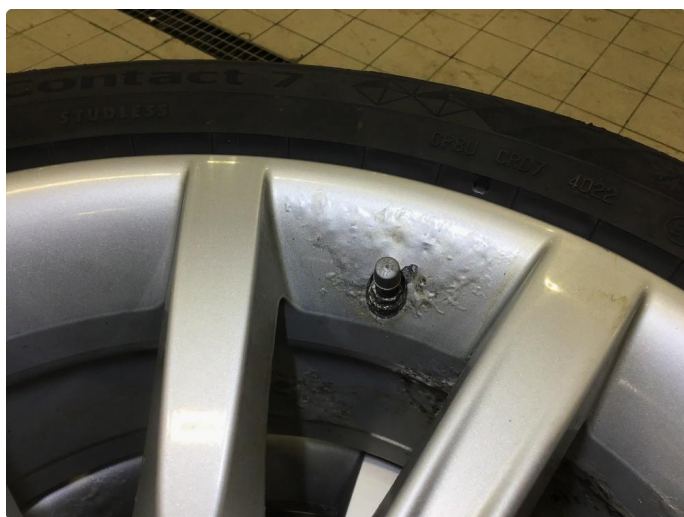
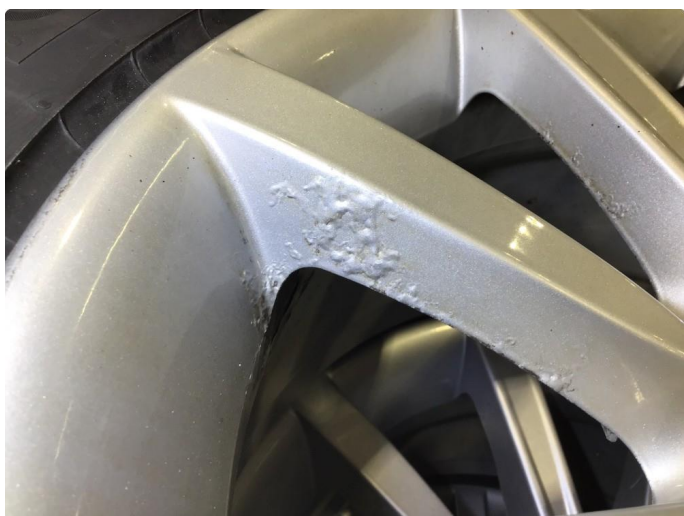
1.2 Korrosjon på vinterfelger.

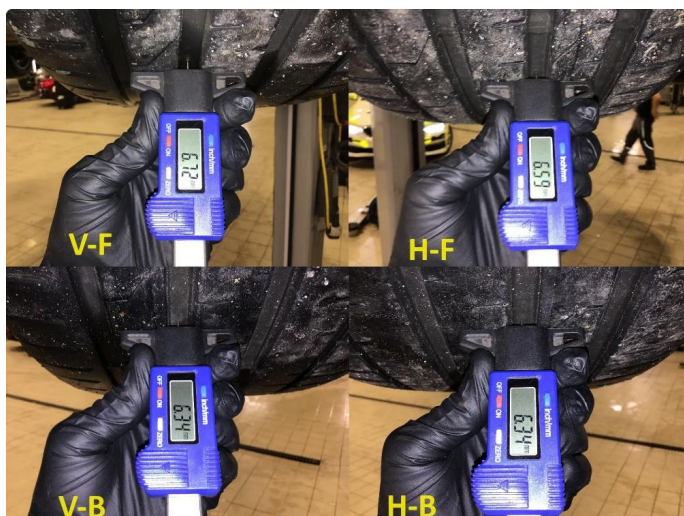
1.3 Mønsterdybde sommerdekk målt ved takst 21.08.2024, 88.236km.

VENSTRE FORAN	HØYRE FORAN	VENSTRE BAK	HØYRE BAK
MØNSTERDYBDE SOMMERDEKK (MM)	6,7	6,6	6,3	6,3
MØNSTERDYBDE VINTERDEKK (MM)	8	7,9	7,9	7,7
BREMSEKLOSSER (MM)	6	6	8	8

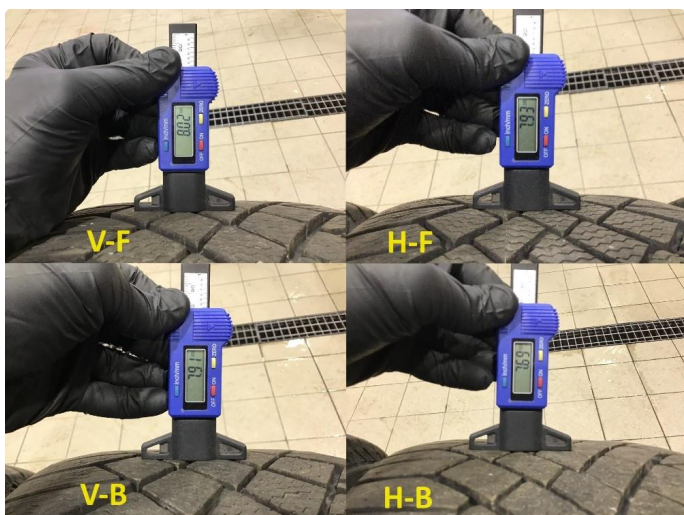
1.4 Mønsterdybde vinterdekk målt ved takst 21.08.2024, 88.236km.

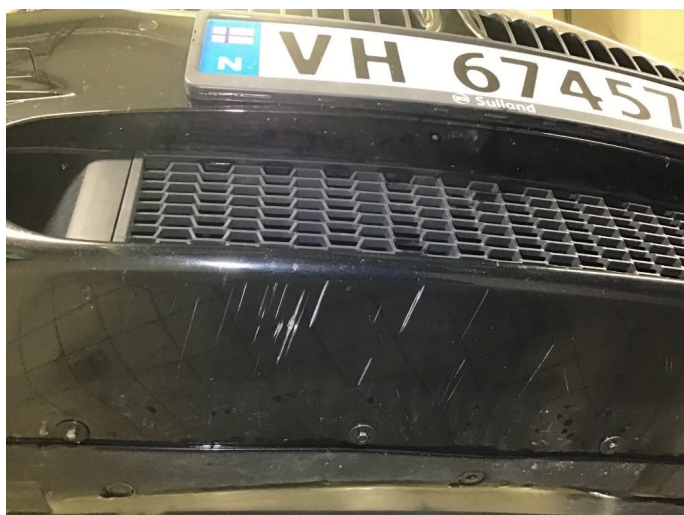
1.5 Skrubbermerker underkant fremfanger, regnes som normal bruksslitasje.

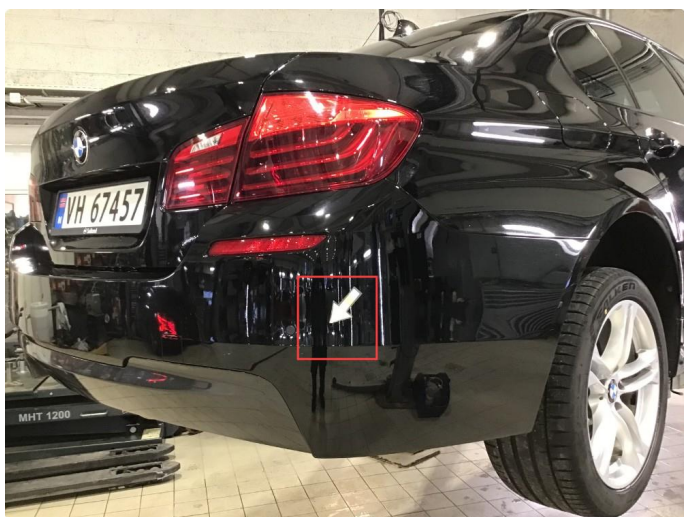
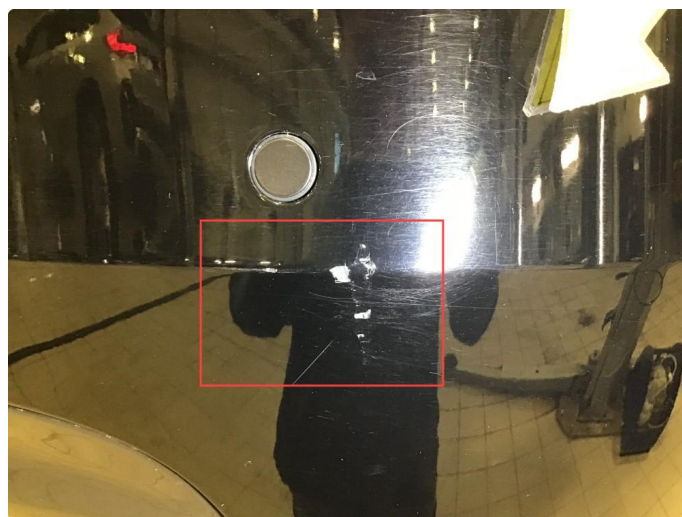
1.6 Noe riper / sår h-side bakfanger (Poleres / Flekkes)

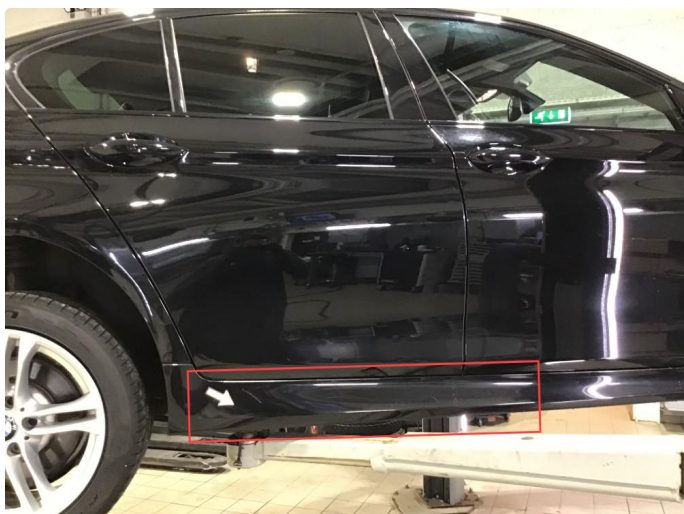
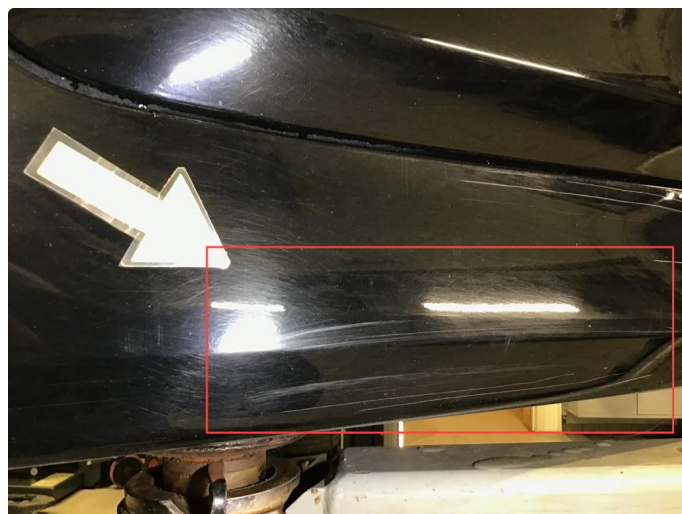
1.7 Riper kanalskjørt h-side (Rubbes / Poleres)

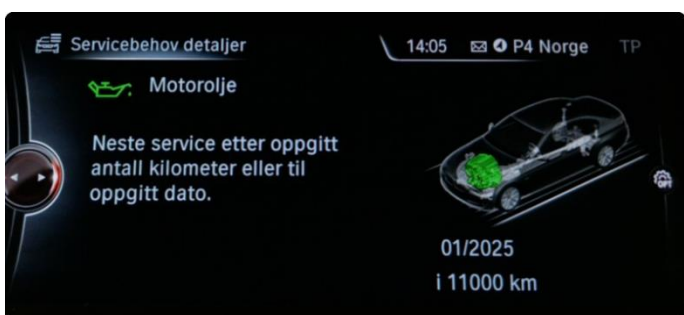
2.1 Neste service 01.2025/11.000km. Bilen har en aktiv serviceavtale til bilen er 10 år eller har gått 100.000km, hva som først inntreffer.
