**BMW X3 4X4**
**TESTDATO: 10.11.2023**
**KODE: 1282210**

<b>44 529 KM</b>

<b>CHASSISNR:</b> WBA61DP02N9M20105	<b>BRUKTIMPORT:</b> Nei
<b>KJØRETØY:</b> Personbil	<b>FRIST FOR PKK:</b> 13.06.2026

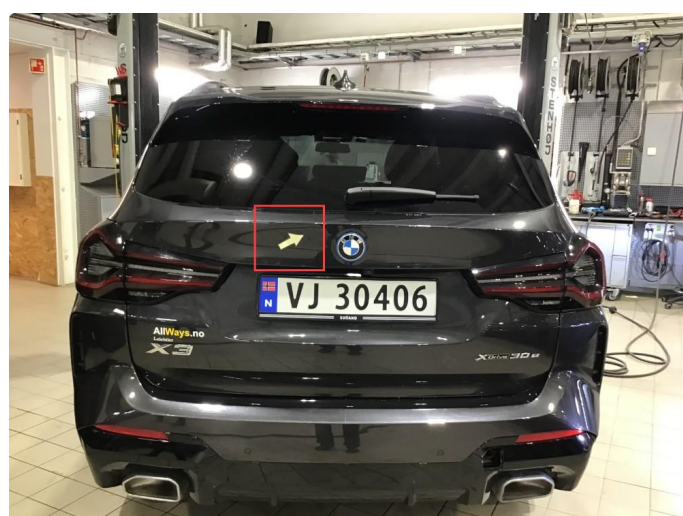
1.2 Liten bruks-bulk øvre del bakluke. Regnes som normal bruksmerke.

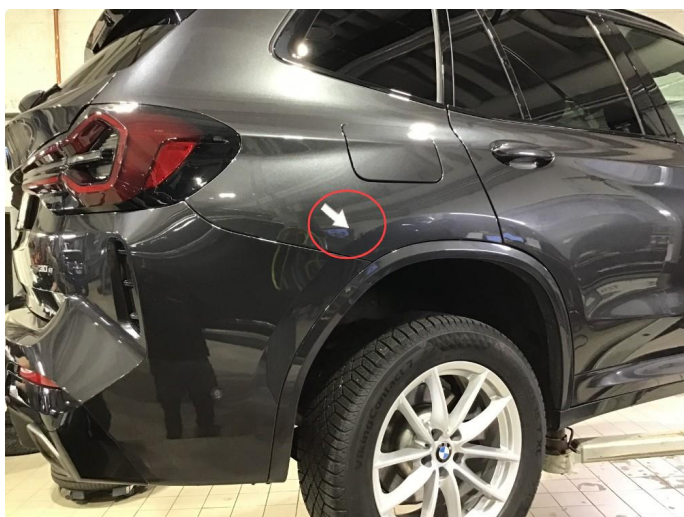
1.3 Liten p-bulkh-bakskjerm, regnes som normal bruksslitasje.

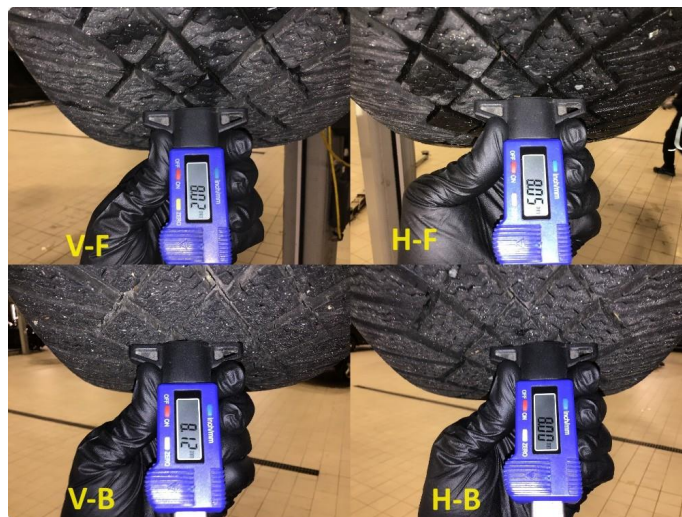
1.4 Mønsterdybde vinterdekk målt ved takst 23.10.23, 44.529km.

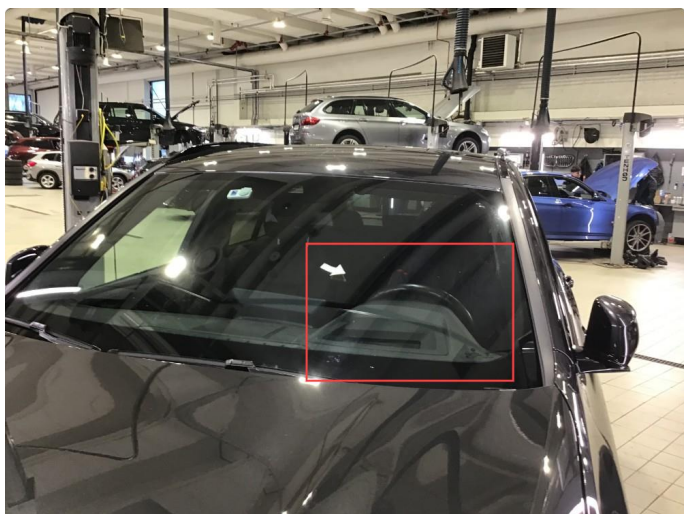
1.5 Noe steinsprut frontrute, for små til å repareres.

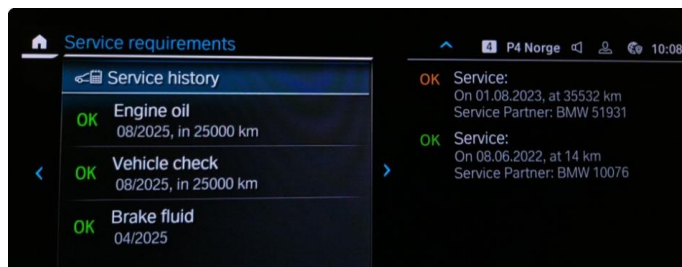
2.1 Neste service 08.2025/25.000km. Bilen har en aktiv serviceavtale til bilen er 3år eller har gått 60.000km, hva som først inntreffer.
