BMW IX XDRIVE40 4WD

TESTDATO: 08.12.2025

CHASSISNR: WBY11CF01PCL94769

## OPPSUMMERT STATUS PÅ KJØRETØY

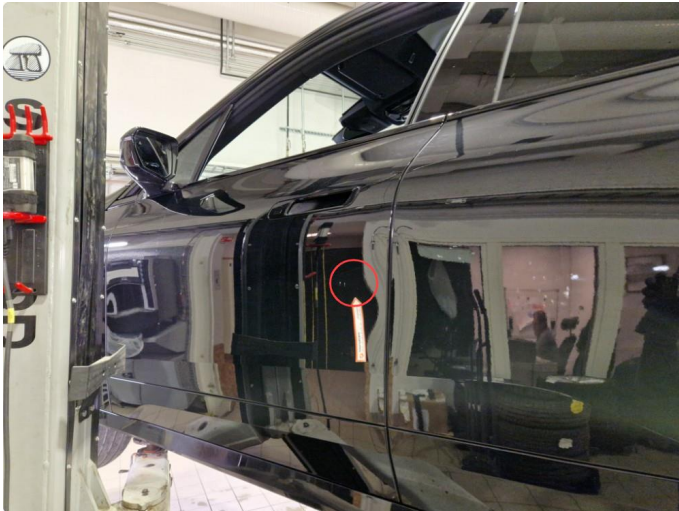
| Punkt | Beskrivelse | Plassering |
|---|---|---|
| 1.1 Dører | 1 Stk liten p-bulk v-framdør, normal bruksslitasje. | venstre foran |

1.1 1 Stk liten p-bulk v-framdør, normal bruksslitasje.

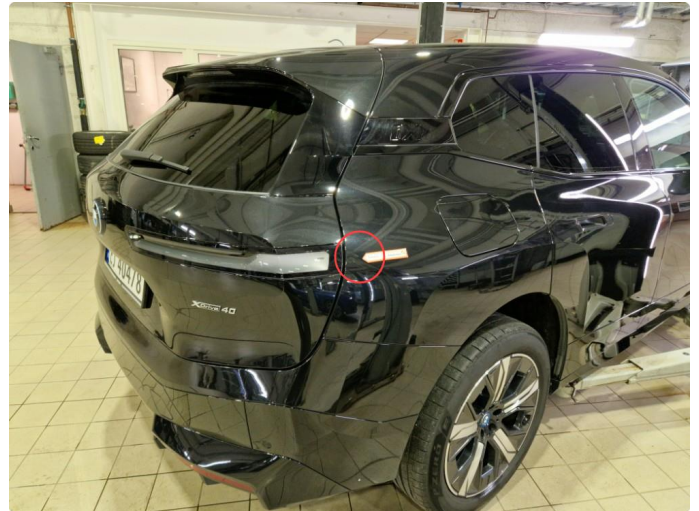
| Punkt | Beskrivelse | Plassering |
|---|---|---|
| 1.2 Skjermer | Liten p-bulk h-bakskjerm, normal bruksslitasje. | høyre bak |

1.2 Liten p-bulk h-bakskjerm, normal bruksslitasje.

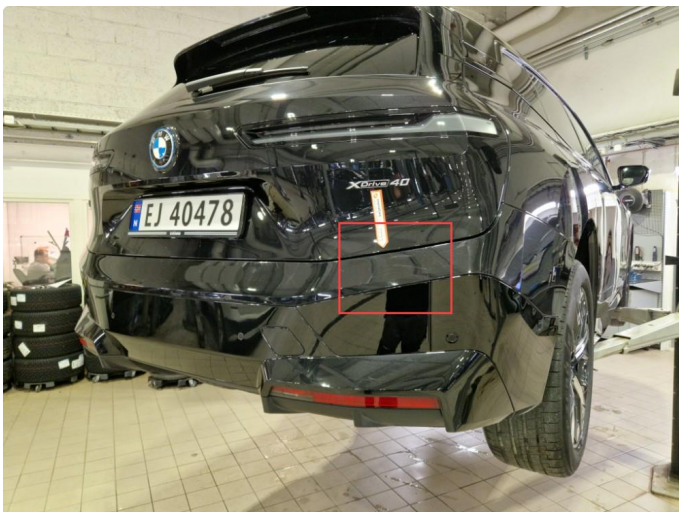
| Punkt | Beskrivelse | Plassering |
|---|---|---|
| 1.3 Støtfanger | Noe riper bakfanger / innlastingssone, normal bruksslitasje. | bak |

1.3 Noe riper bakfanger / innlastingssone, normal bruksslitasje.

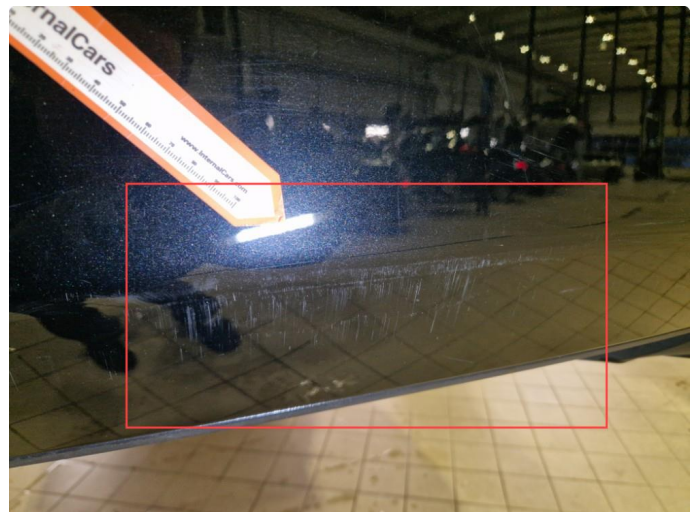
1.3 Noe riper bakfanger / innlastingssone, normal bruksslitasje.

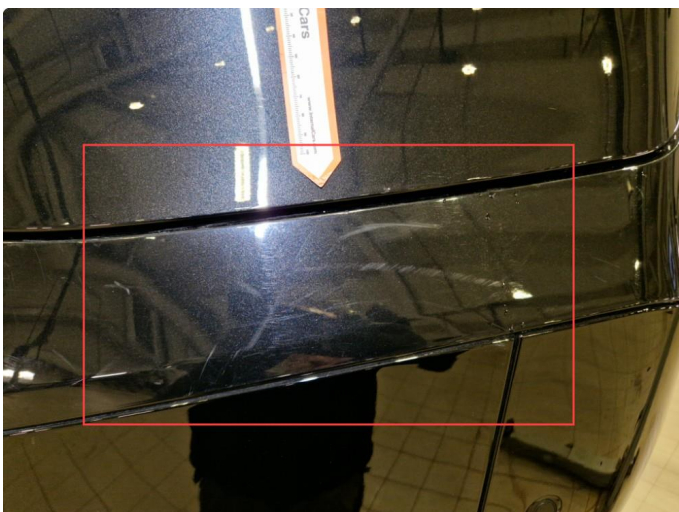
1.3 Noe riper bakfanger / innlastingssone, normal bruksslitasje.

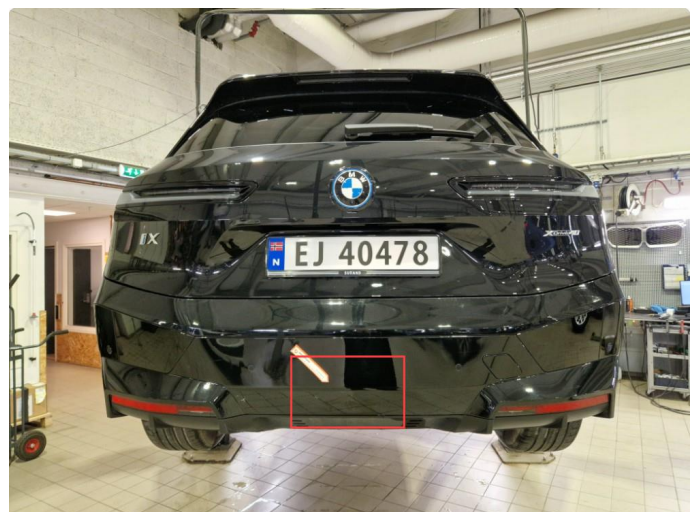
1.3 Noe riper bakfanger / innlastingssone, normal bruksslitasje.

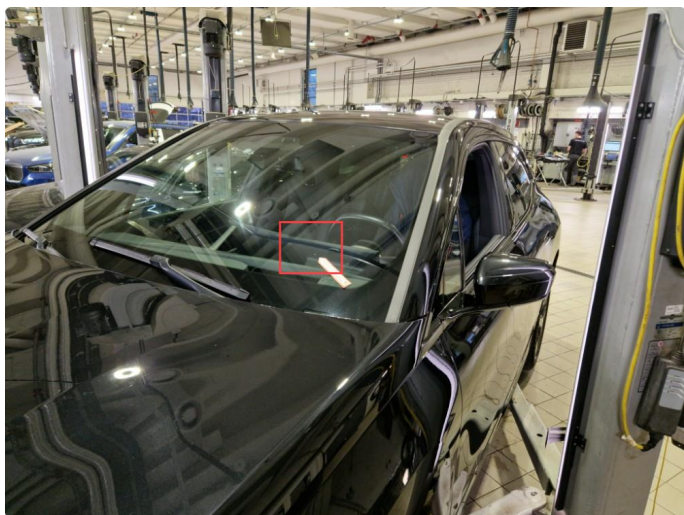
| Punkt | Beskrivelse | Plassering |
|---|---|---|
| 1.4 Frontvindu | Noen små steinsprut frontrute , for små til og repareres pr. nå ,normal bruksslitasje. | foran |

1.4 Noen små steinsprut frontrute , for små til og repareres pr. nå ,normal bruksslitasje.

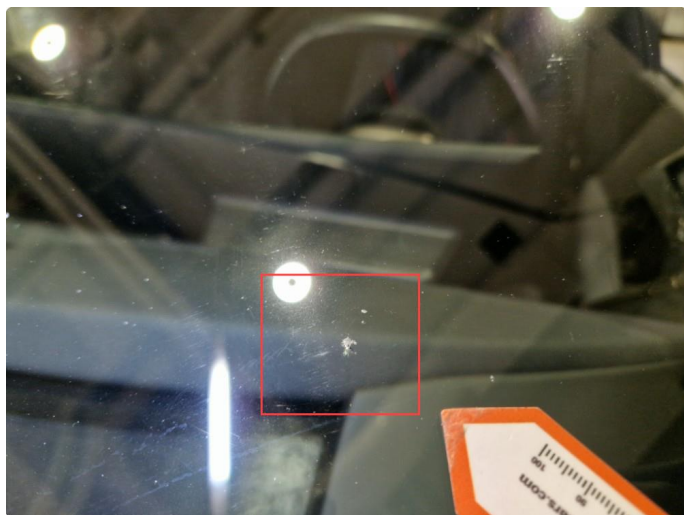
1.4 Noen små steinsprut frontrute , for små til og repareres pr. nå ,normal bruksslitasje.

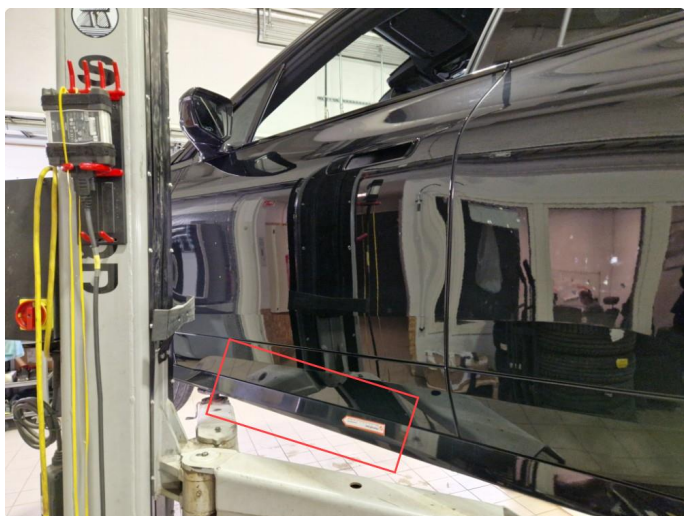
| Punkt | Beskrivelse | Plassering |
|---|---|---|
| 1.5 Kanal | Riper kanalskjørt h+v side, normal bruksslitasje. | |

1.5 Riper kanalskjørt h+v side, normal bruksslitasje.

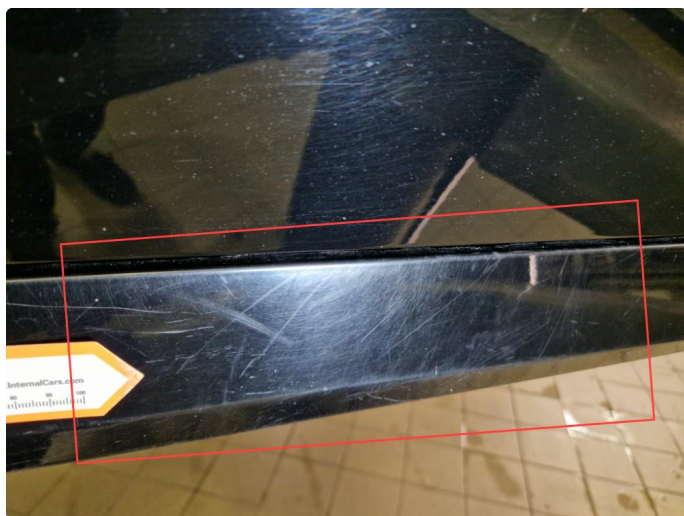
1.5 Riper kanalskjørt h+v side, normal bruksslitasje.

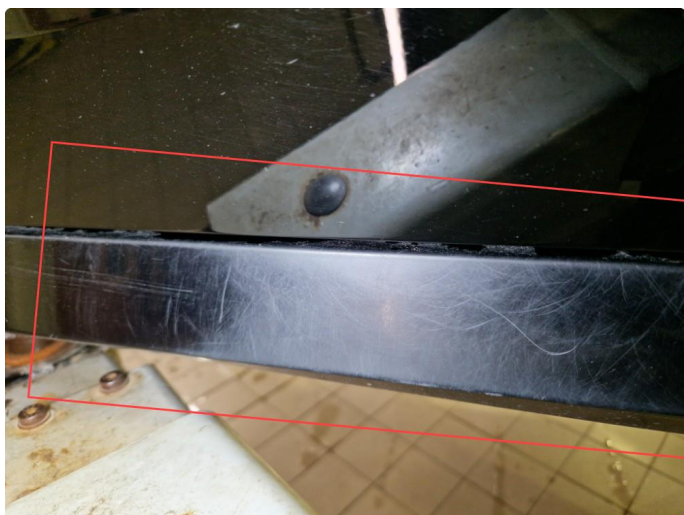
1.5 Riper kanalskjørt h+v side, normal bruksslitasje.

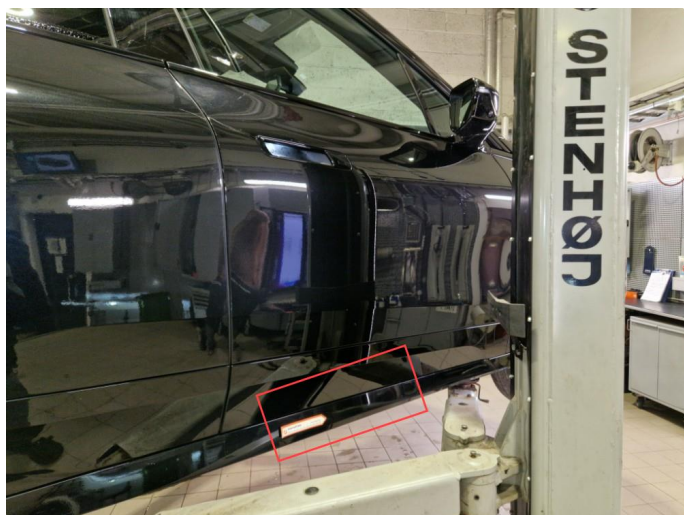
1.5 Riper kanalskjørt h+v side, normal bruksslitasje.

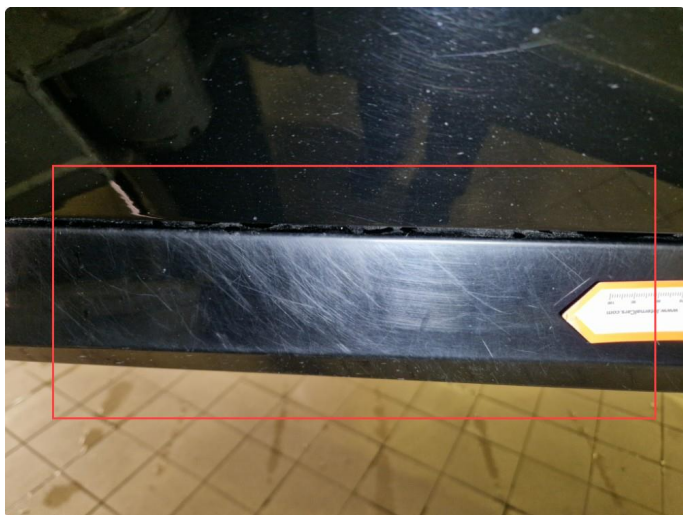
1.5 Riper kanalskjørt h+v side, normal bruksslitasje.

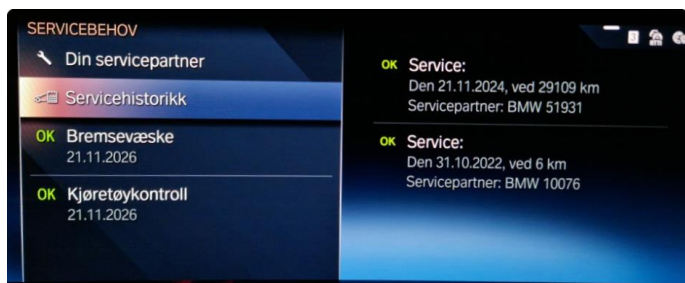
| Punkt | Beskrivelse | Plassering |
|---|---|---|
| 2.1 Service | Neste service 21.11.2026. | |

2.1 Neste service 21.11.2026.

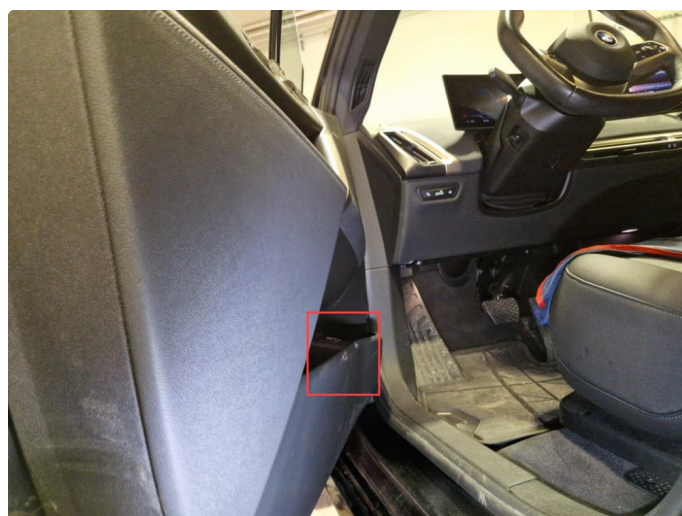
| Punkt | Beskrivelse | Plassering |
|---|---|---|
| 3.1 Dørtrekk | 1 Stk lite rift nedre del dørtrekk v-framdør. | venstre foran |

3.1 1 Stk lite rift nedre del dørtrekk v-framdør.

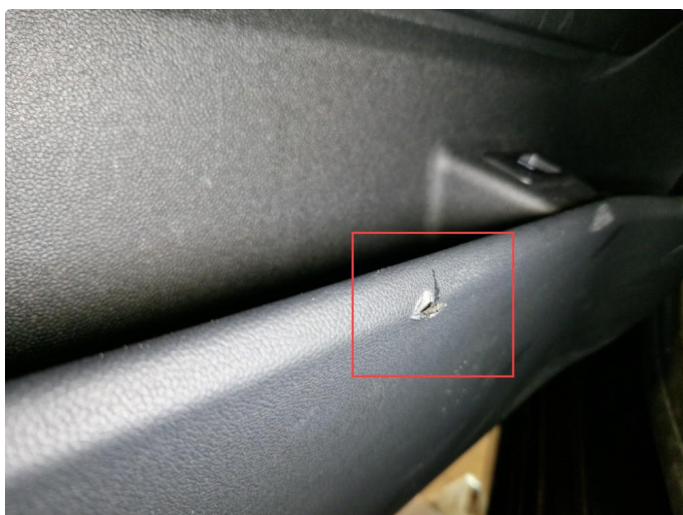
3.1 1 Stk lite rift nedre del dørtrekk v-framdør.
