RENAULT ZOE 2WD

TESTDATO: 22.01.2026

CHASSISNR: VF1AGVYF057356156

NBF Tilstandsrapport er utarbeidet av Norges Bilbransjeforbund og Forbrukerrådet.

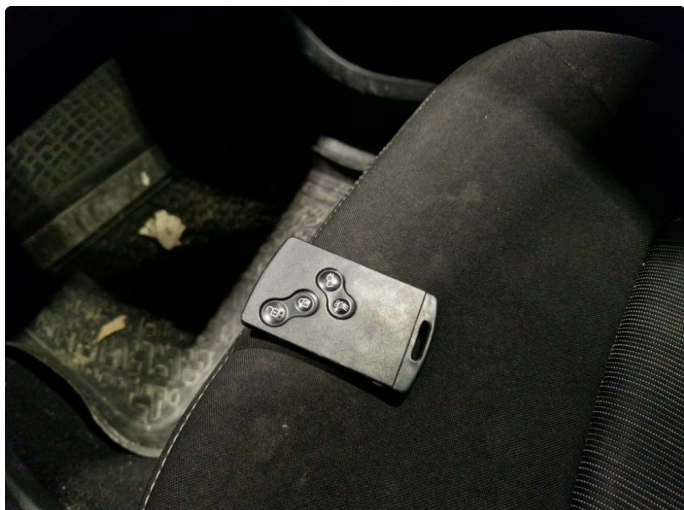
| Punkt | Beskrivelse | Plassering |
|---|---|---|
| 1.1 Nøkler | 1 Stk nøkkel med ved taksering. | |

1.1 1 Stk nøkkel med ved taksering.

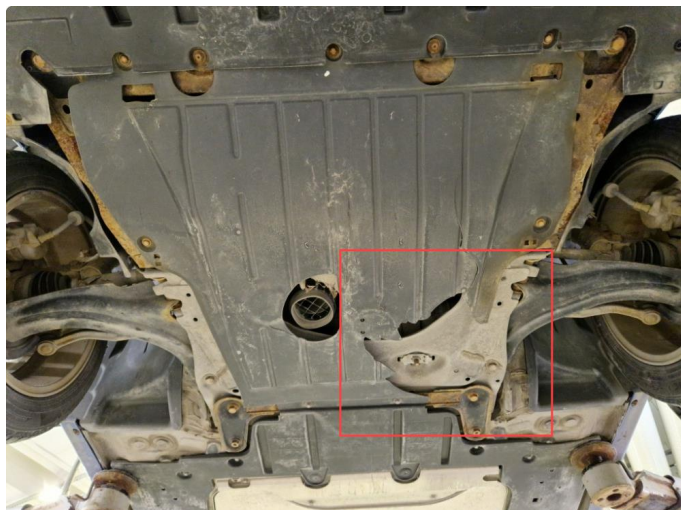
| Punkt | Beskrivelse | Plassering |
|---|---|---|
| 2.1 Under bil | Skadet fremre beskyttelsesplate underside. | foran - nede |

2.1 Skadet fremre beskyttelsesplate underside.

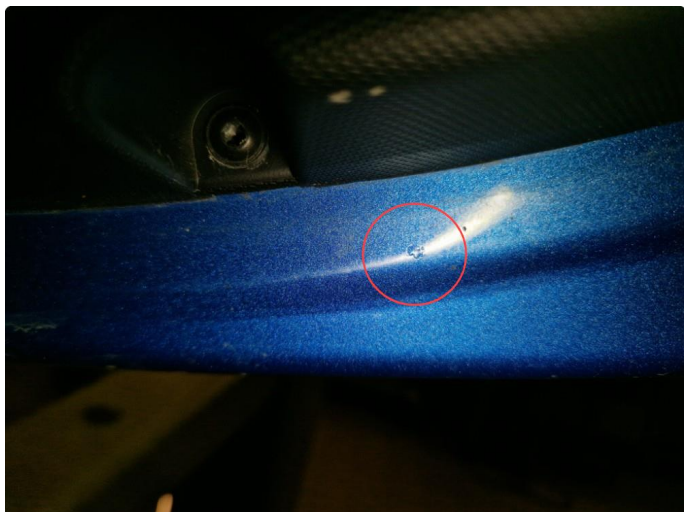
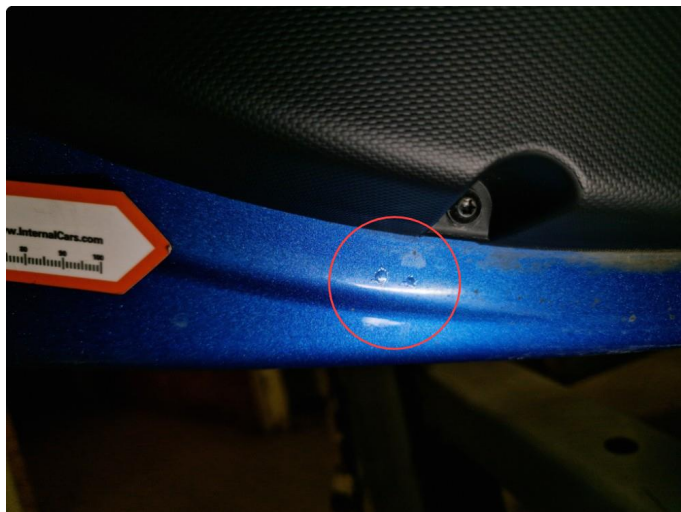
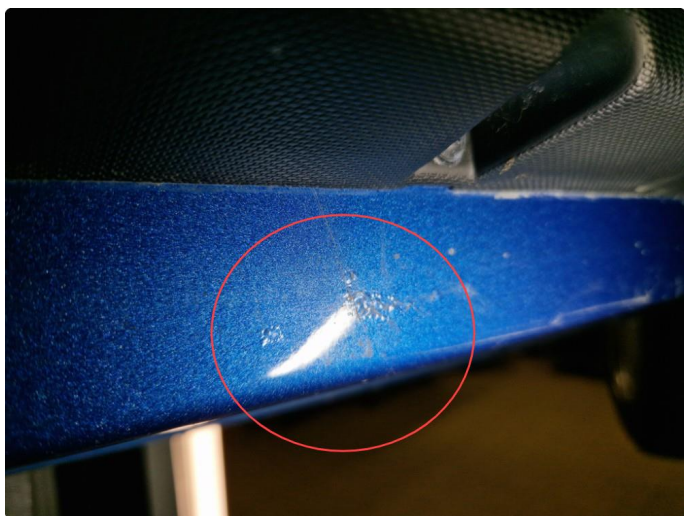
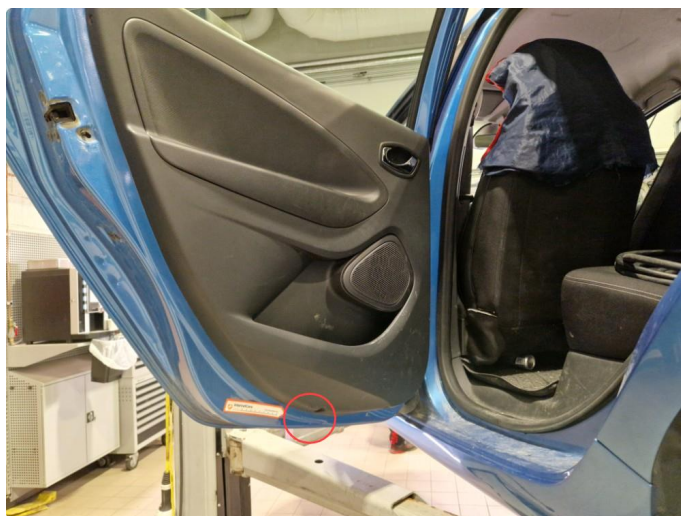
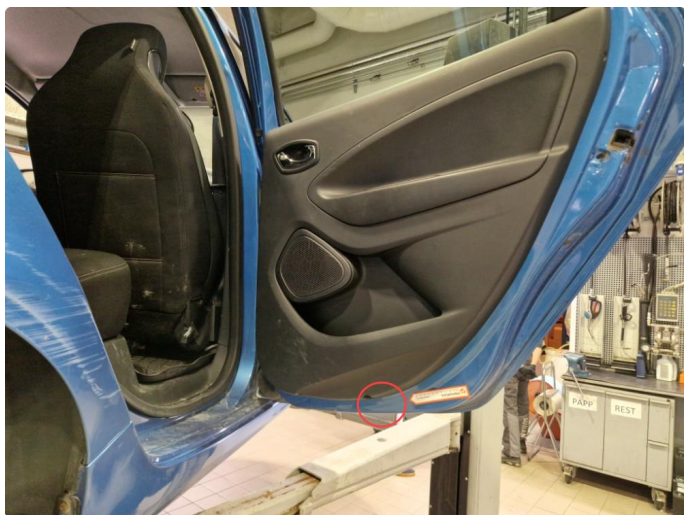
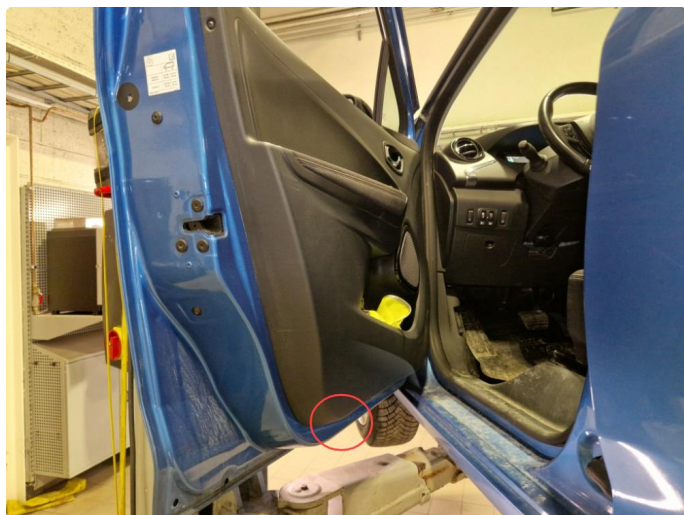
| Punkt | Beskrivelse | Plassering |
|---|---|---|
| 2.2 Dører | Noen rustbobler innside nedre del v-framdør, h+v bakdør. | venstre foran - høyre bak - venstre bak |

2.2 Noen rustbobler innside nedre del v2-framdør, h+v bakdør.

2.2 Noen rustbobler innside nedre del v -framd r, h+v bakd r.

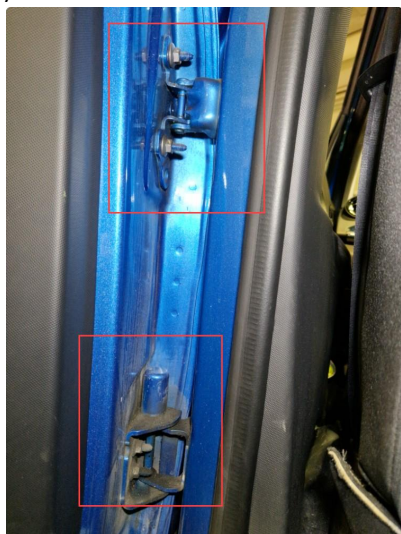
| Punkt | Beskrivelse | Plassering |
|---|---|---|
| 2.3 Dører | Ulyd dørhengsel h+v bakdør. | høyre bak - venstre bak |

2.3 Ulyd d rhengsel h+v bakd r.

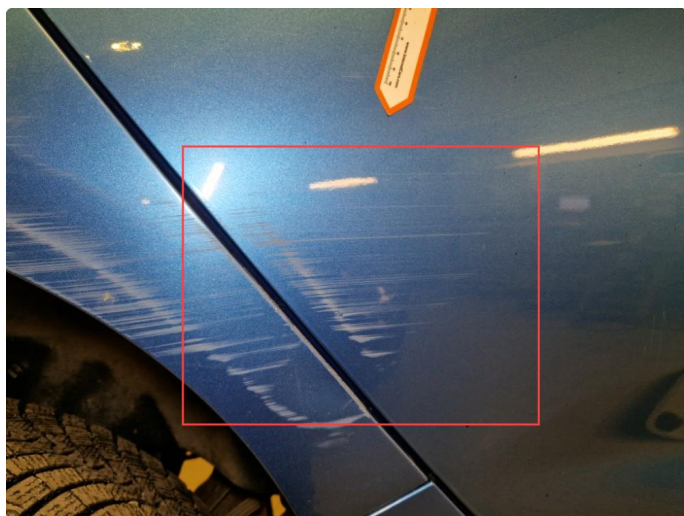
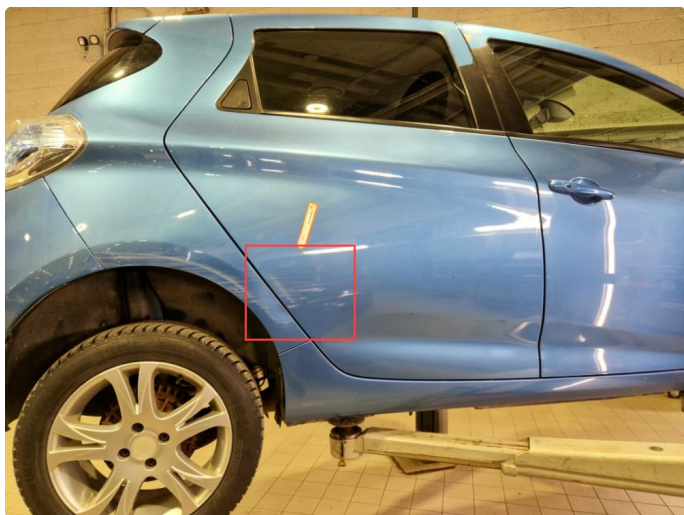
| Punkt | Beskrivelse | Plassering |
|---|---|---|
| 2.4 Dører | Lakkskade h-bakdør. | høyre bak |

2.4 Lakkskade h-bakd r.

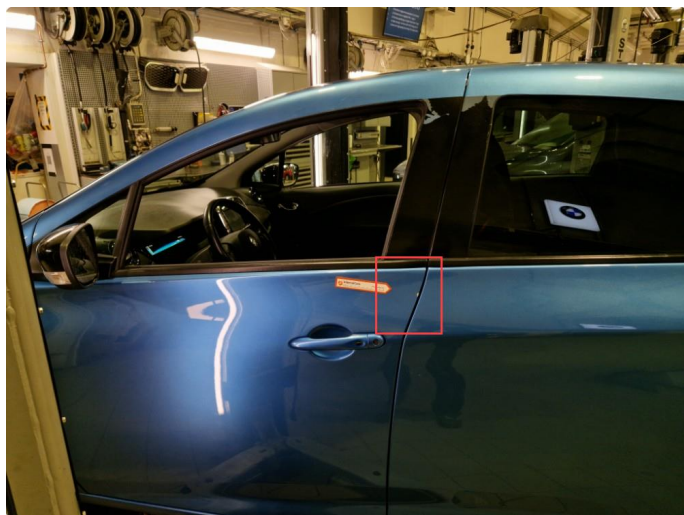
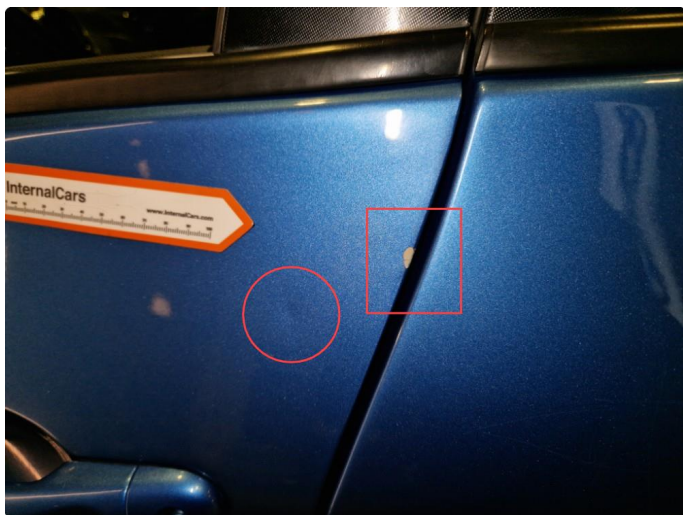
| Punkt | Beskrivelse | Plassering |
|---|---|---|
| 2.5 Dører | Liten p-bulk + lakksår øvre bakre del v-framdør. | venstre foran |

2.5 Liten p-bulk + lakks r  vre bakre del v- framd r.

2.5 Liten p-bulk + lakksår øvre bakre del v-framdør.

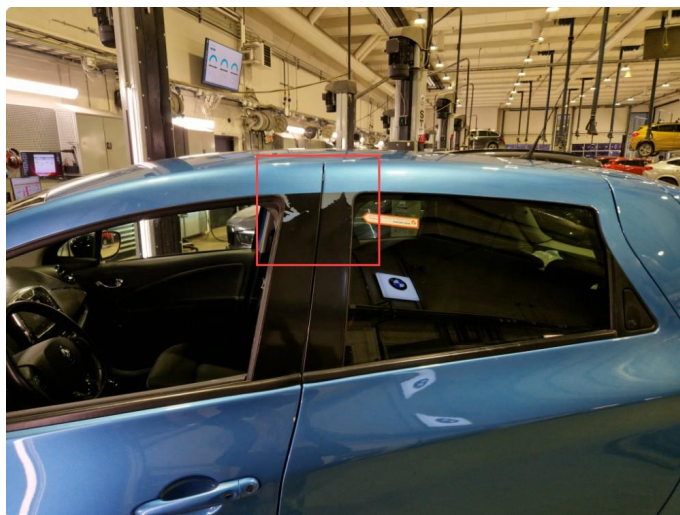
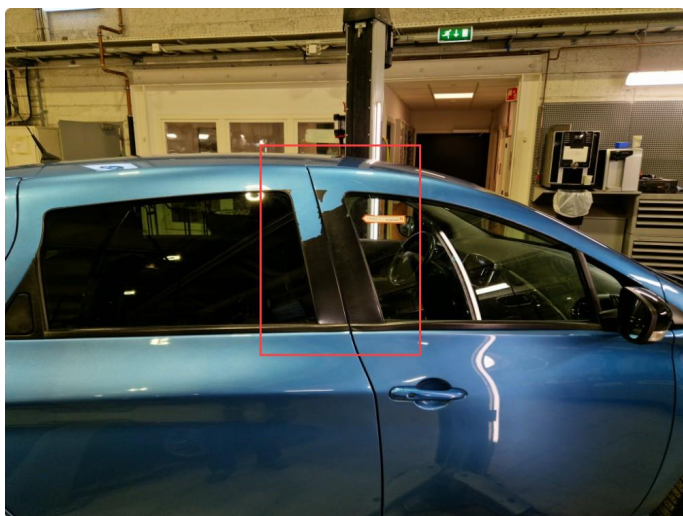
| Punkt | Beskrivelse | Plassering |
|---|---|---|
| 2.6 Dører | Skadet folie alle dører. | alle |

2.6 Skadet folie alle dører.

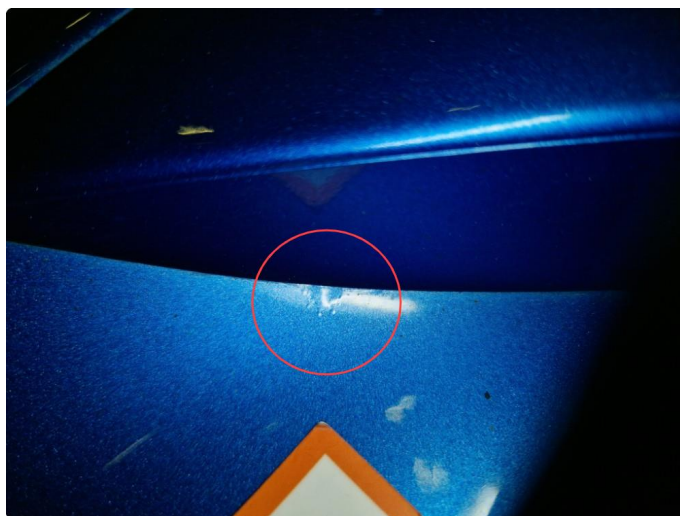
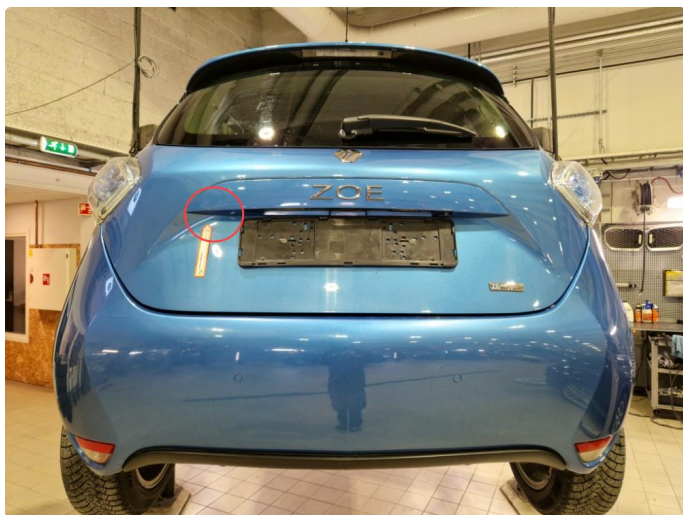
| Punkt | Beskrivelse | Plassering |
|---|---|---|
| 2.7 Bakluke | 1 Stk liten rustboble v-side bakluke. | venstre - bak |

2.7 1 Stk liten rustboble v-side bakluke.

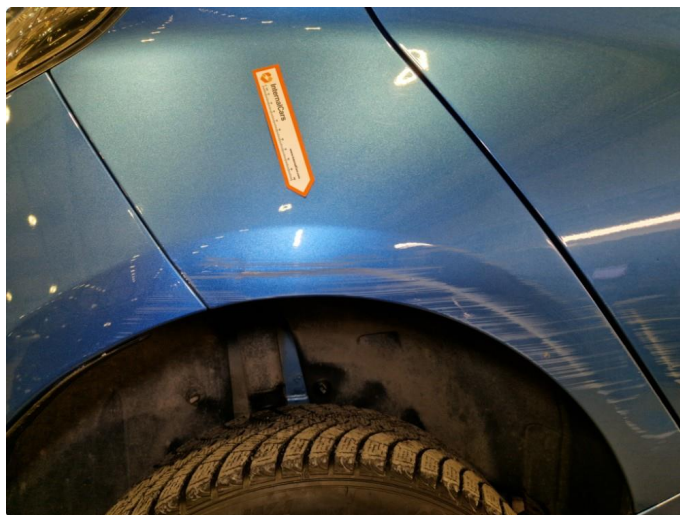
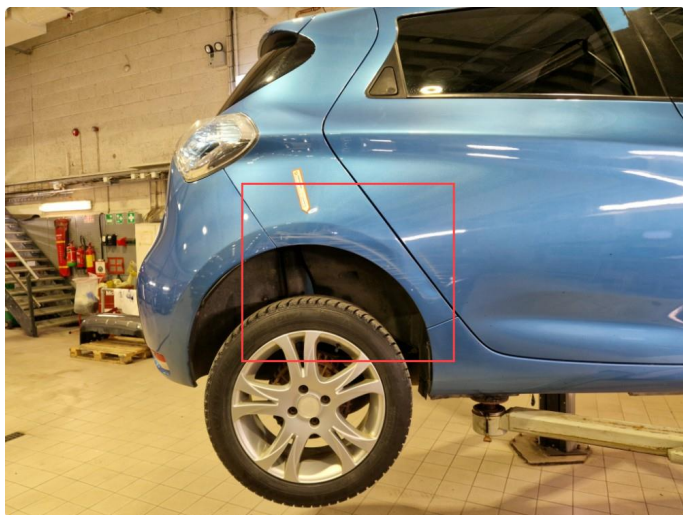
| Punkt | Beskrivelse | Plassering |
|---|---|---|
| 2.8 Skjermer | Lakkskader h-bakskjerm. | høyre bak |

2.8 Lakkskader h-bakskjerm.

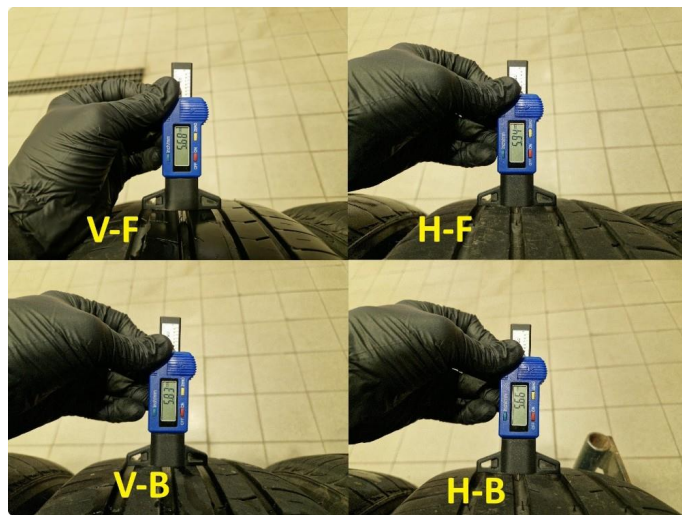
2.9 Dekkdybdemåling sommerdekk utført  
22.01.2026 på km : 151.421

| | VENSTRE FORAN | HØYRE FORAN | VENSTRE BAK | HØYRE BAK |
|---|---|---|---|---|
| MØNSTERDYBDE SOMMERDEKK (MM) | 5,7 | 5,9 | 5,8 | 5,6 |

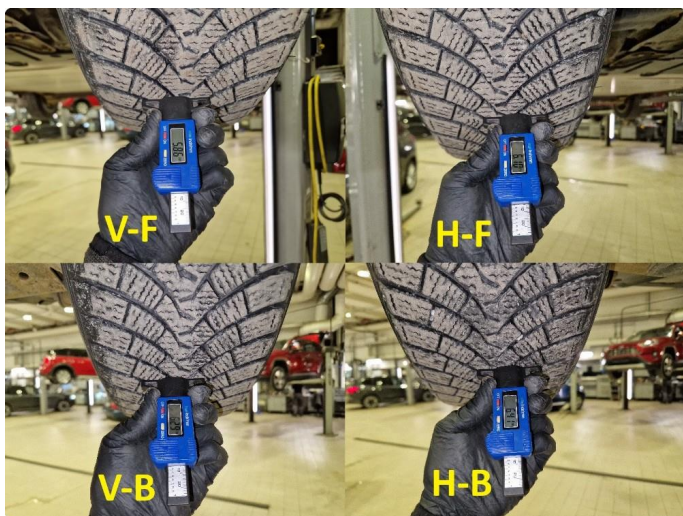
2.10 Dekkdybdemåling vinterdekk utført  
22.01.2026 på km : 151.421

| | VENSTRE FORAN | HØYRE FORAN | VENSTRE BAK | HØYRE BAK |
|---|---|---|---|---|
| MØNSTERDYBDE VINTERDEKK (MM) | 5,8 | 6,1 | 6,3 | 6,4 |

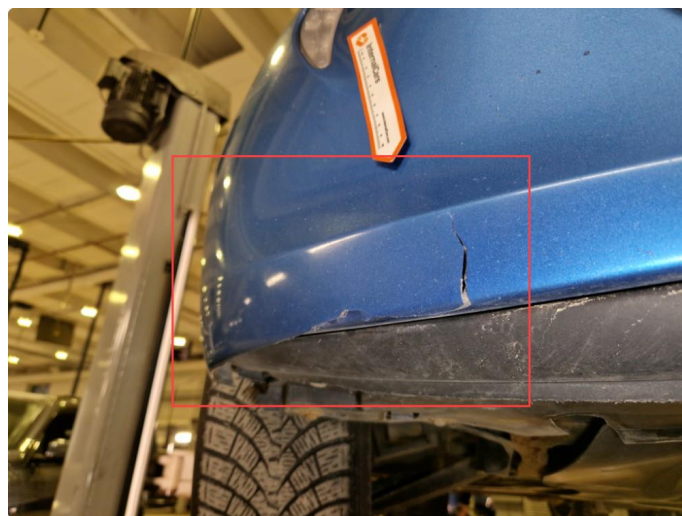
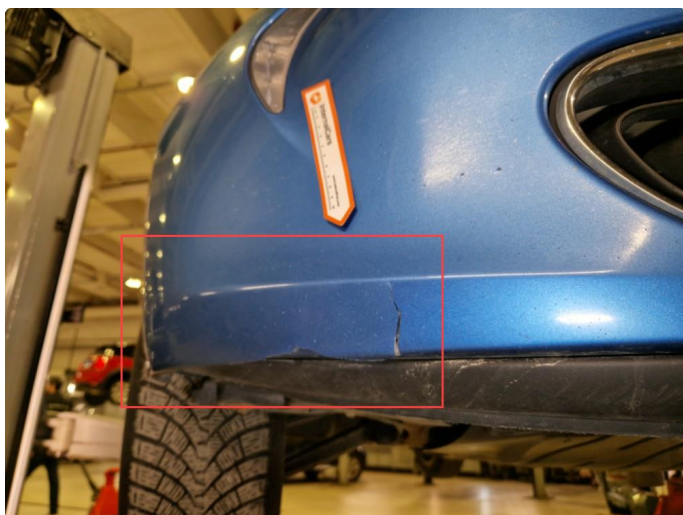
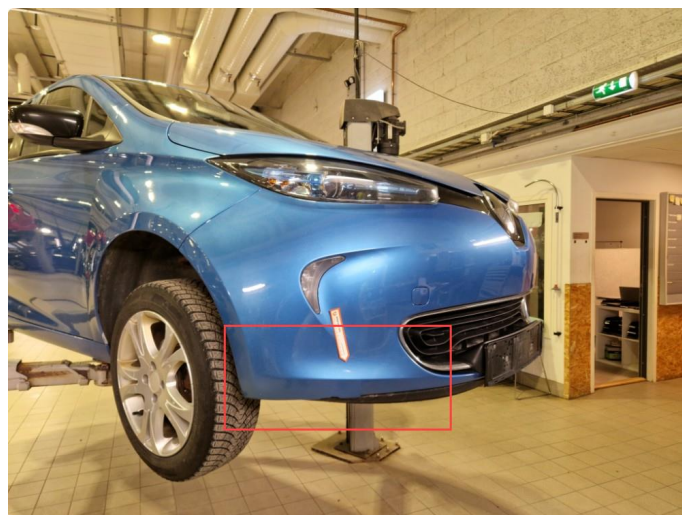
| Punkt | Beskrivelse | Plassering |
|---|---|---|
| 2.11 Støtfanger | Skade h-side nedre del frontfanger. | høyre - foran - nede |

2.11 Skade h-side nedre del frontfanger.

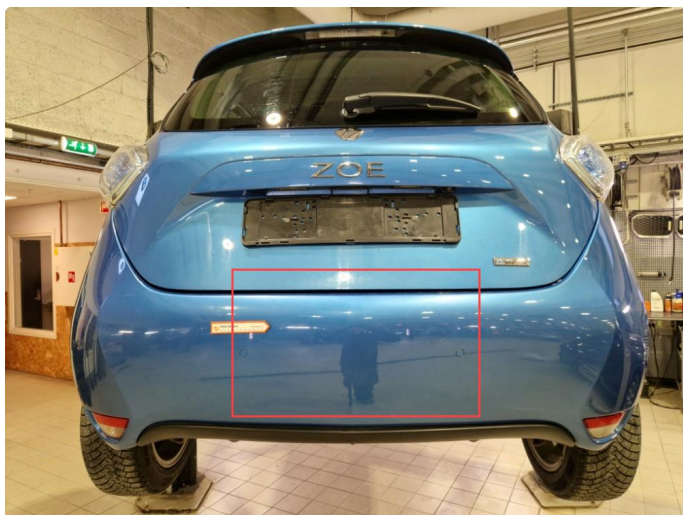
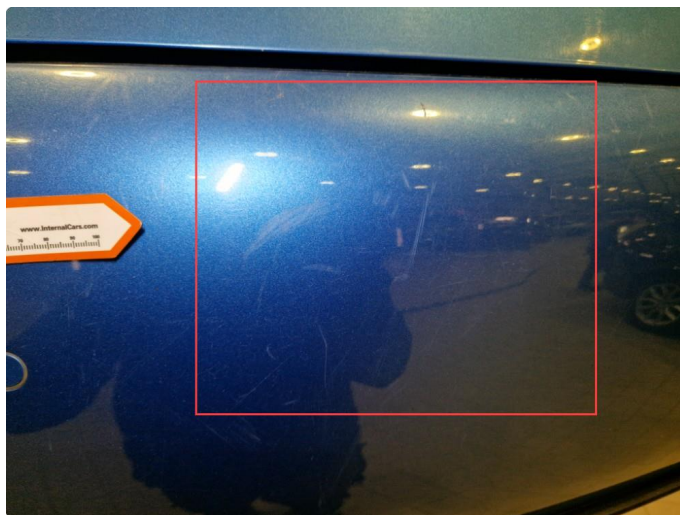
| Punkt | Beskrivelse | Plassering |
|---|---|---|
| 2.12 Støtfanger | Noen riper / bruksmerker bakfanger. | bak |

2.12 Noen riper / bruksmerker bakfanger.

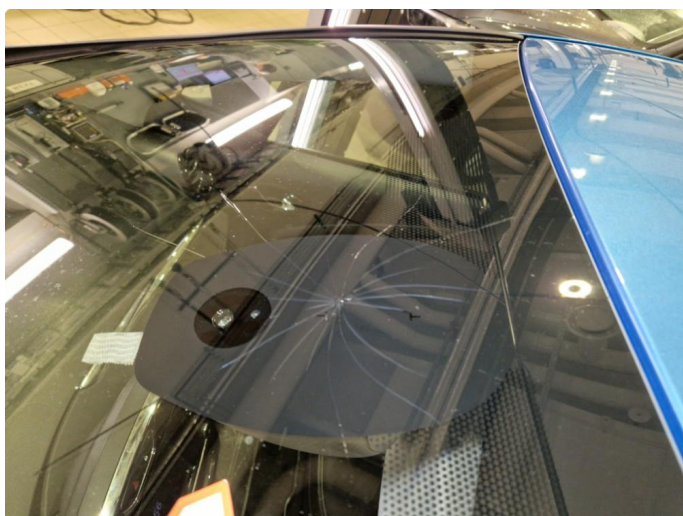
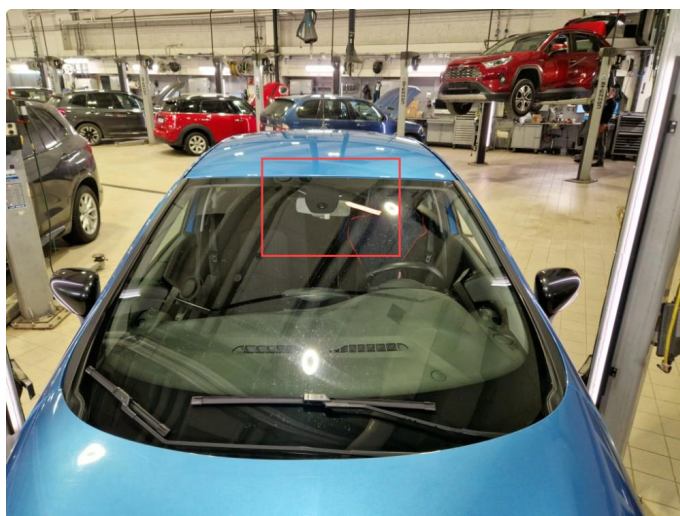
| Punkt | Beskrivelse | Plassering |
|---|---|---|
| 2.13 Frontvindu | Sprukket frontrute øvre midtre del. | foran - midten - oppe |

2.13 Sprukket frontrute øvre midtre del.

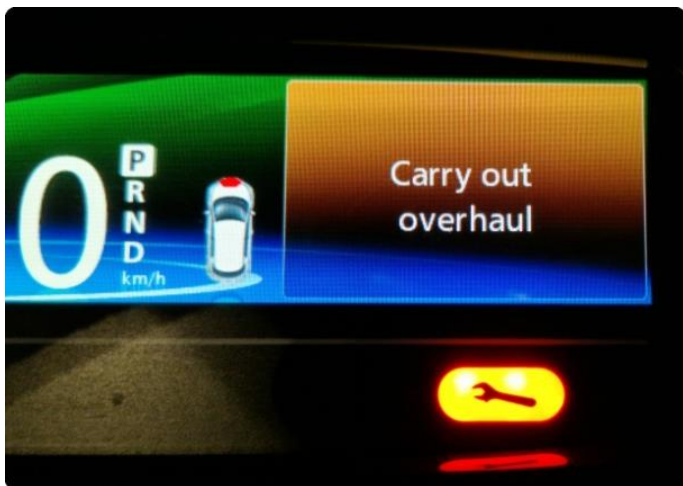
| Punkt | Beskrivelse | Plassering |
|---|---|---|
| 3.1 Service | Lyser for service. | |

3.1 Lyser for service.

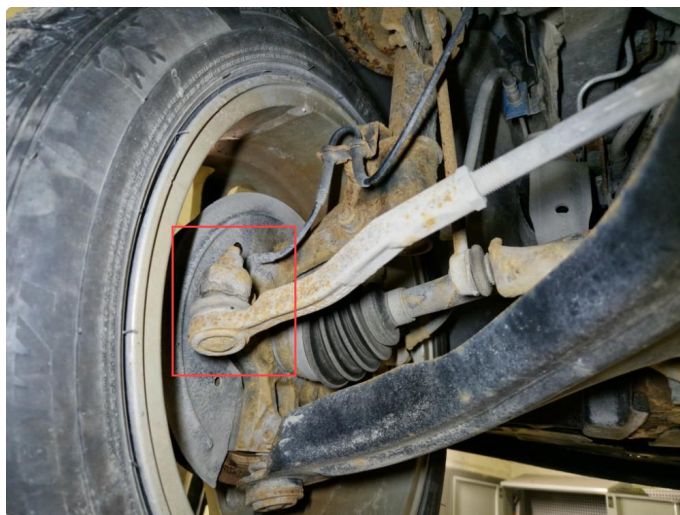
| Punkt | Beskrivelse | Plassering |
|---|---|---|
| 4.1 Ratt/styringsmekanisme | Slakke ytre styreledd v-side. | venstre - foran - ytre |

4.1 Slakke ytre styreledd v-side.

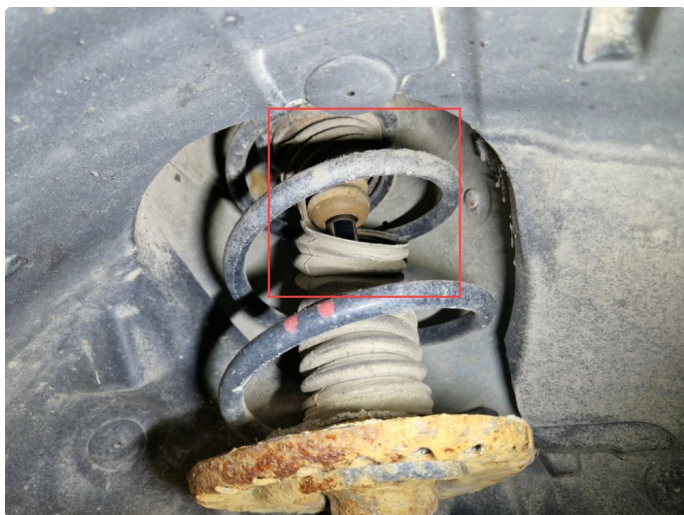
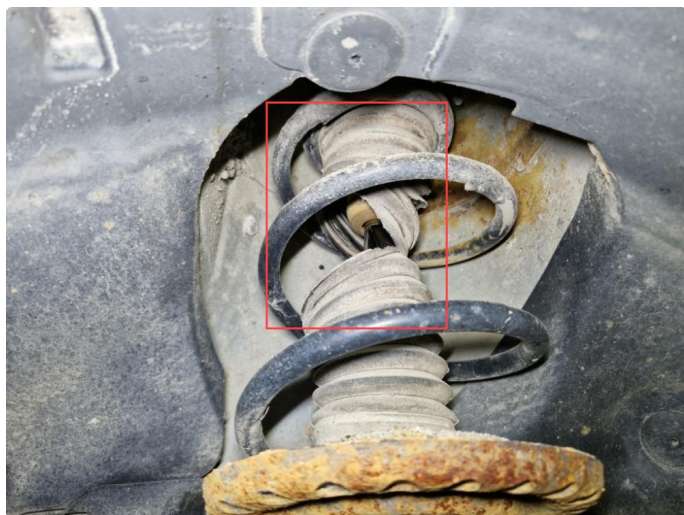
| Punkt | Beskrivelse | Plassering |
|---|---|---|
| 4.2 Fjærer/støtdemper | Sprukket støtdempermansjett h+v side fram. | venstre - høyre - foran |

4.2 Sprukket støtdempermansjett h+v side fram.

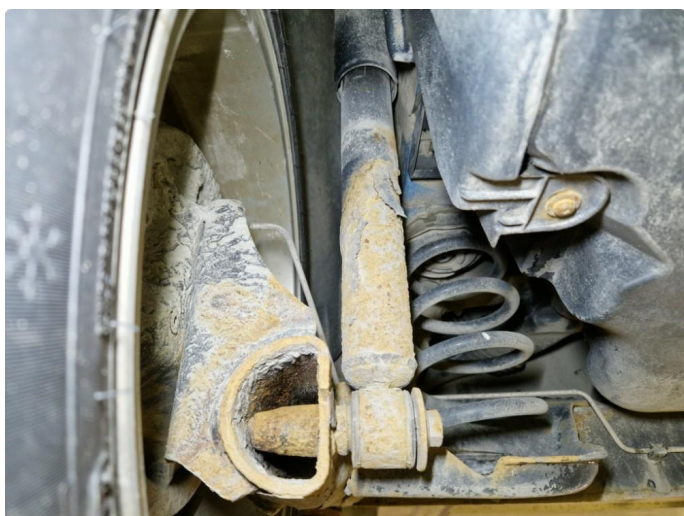
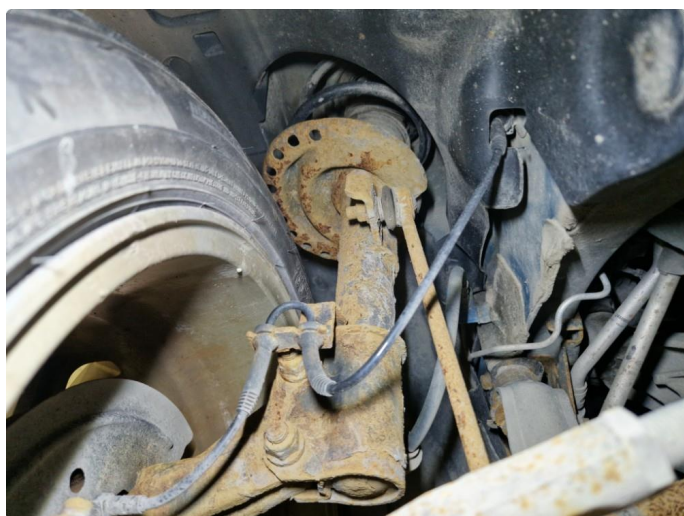
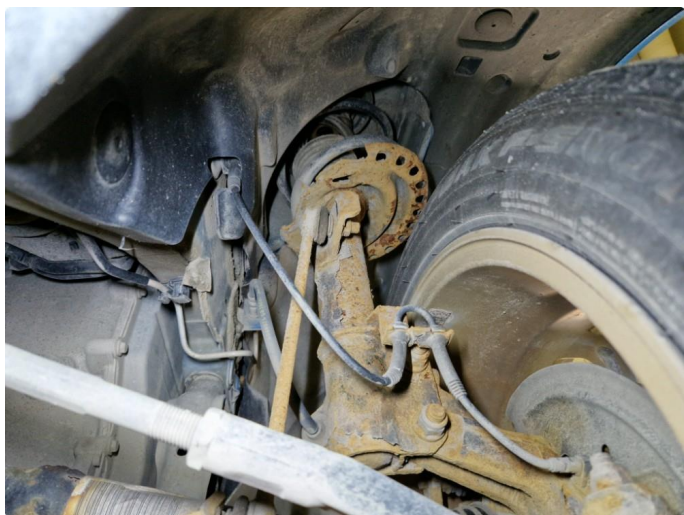
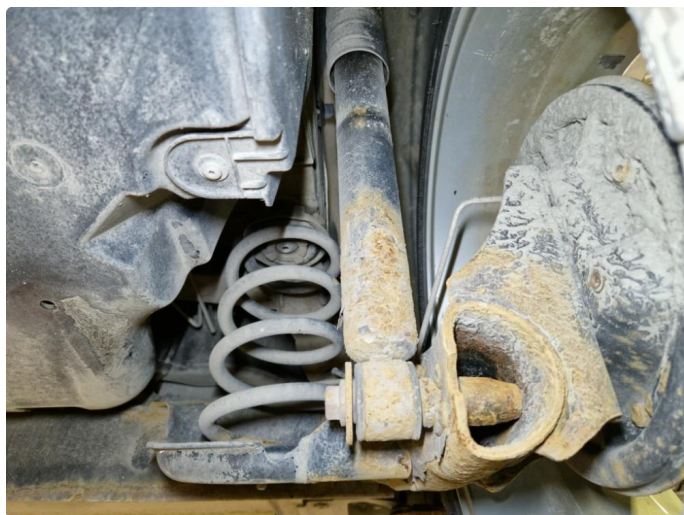
| Punkt | Beskrivelse | Plassering |
|---|---|---|
| 4.3 Fjærer/støtdemper | Noe rustdannelse alle støtdempere. | begge foran - begge bak |

4.3 Noe rustdannelse alle støtdempere.

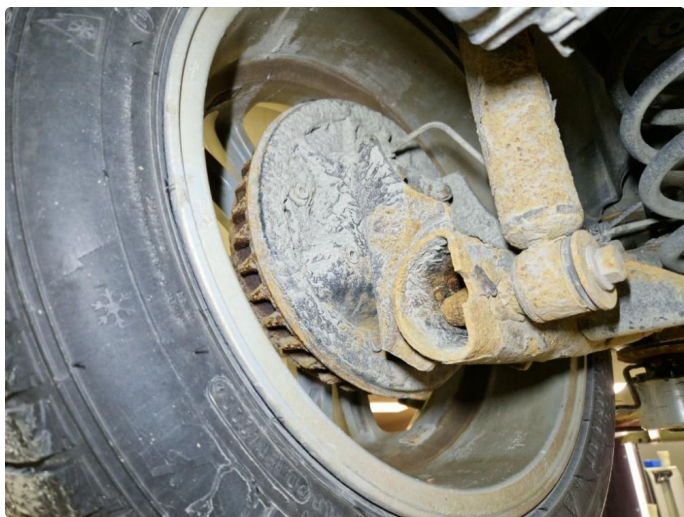
| Punkt | Beskrivelse | Plassering |
|---|---|---|
| 5.1 Bremsfunksjon | Bremser henger på v-bak. | venstre bak |

5.1 Bremsar henger på v-bak.

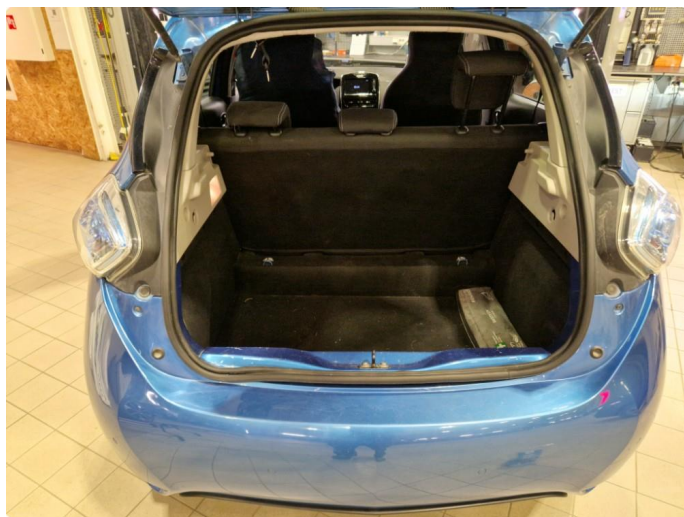
| Punkt | Beskrivelse | Plassering |
|---|---|---|
| 6.1 Bagasjeromskjuler | Hatthylle ikke tilstede ved taksering. | bak |

6.1 Hatthylle ikke tilstede ved taksering.
