NISSAN NISSAN X-TRAIL 150 HK MANUELL 4WD

TESTDATO: 01.12.2025

NBF Tilstandsrapport er utarbeidet av Norges Bilbransjeforbund og Forbrukerrådet.

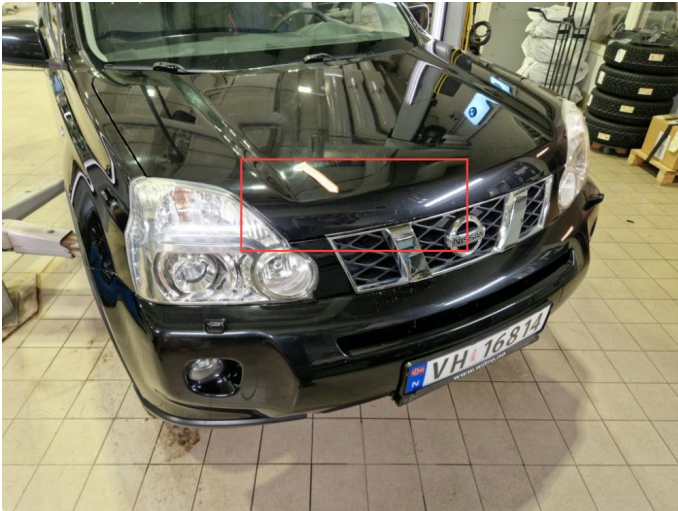
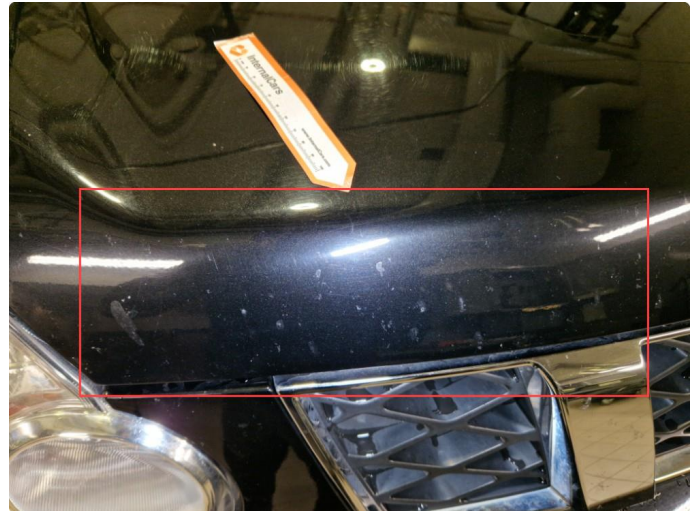
| Punkt | Beskrivelse | Plassering |
|---|---|---|
| 1.1 Panser | Steinsprut fremre del panser, er flekket tidligere. | foran |

1.1 Steinsprut fremre del panser, er flekket tidligere.

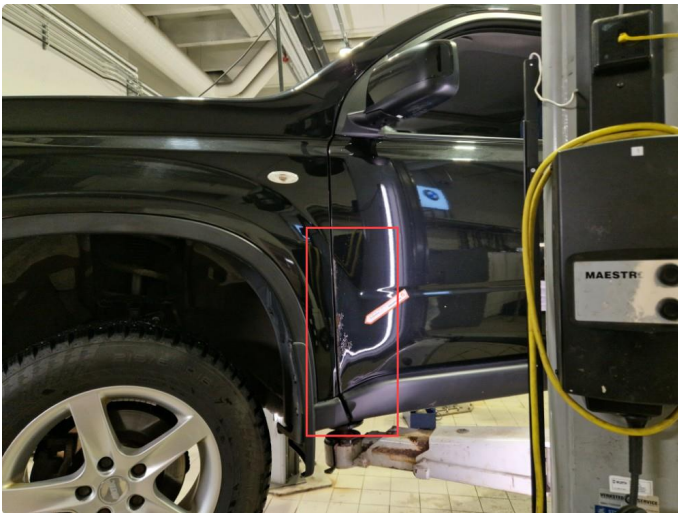
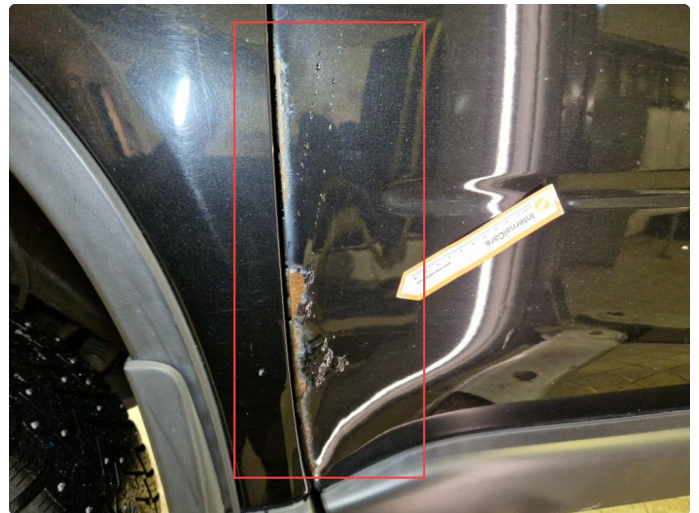
| Punkt | Beskrivelse | Plassering |
|---|---|---|
| 1.2 Dører | Rust fremre del v-framdør. | venstre foran |

1.2 Rust fremre del v-framdør.

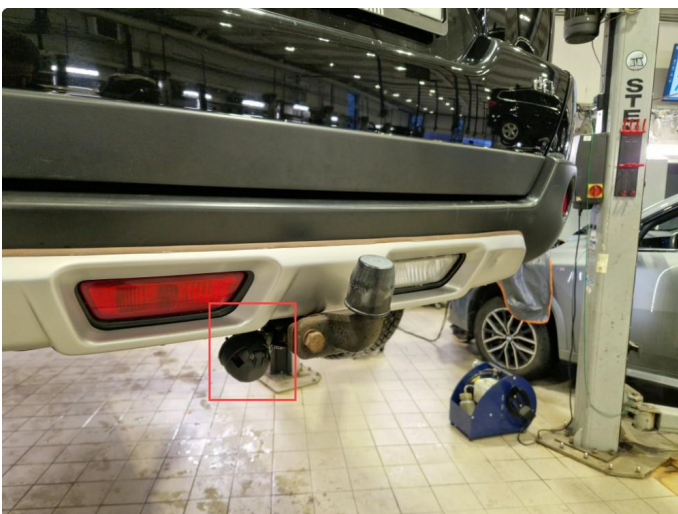
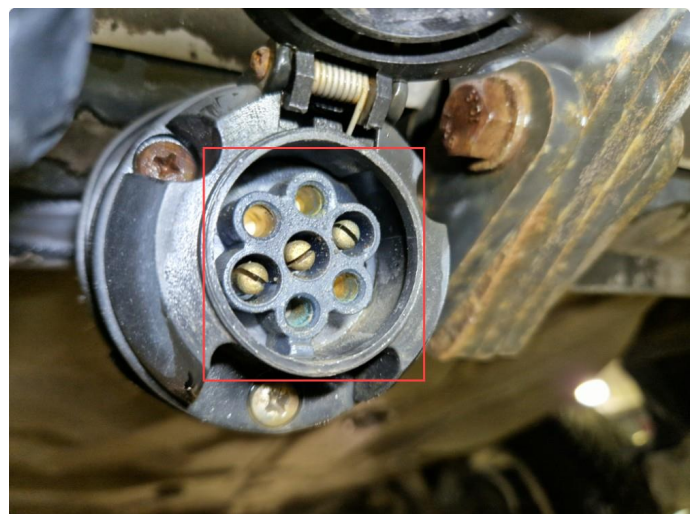
| Punkt | Beskrivelse | Plassering |
|---|---|---|
| 1.3 Tilhengerfeste | Noe irret hengerfestekontakt. | bak |

1.3 Noe irret hengerfestekontakt.

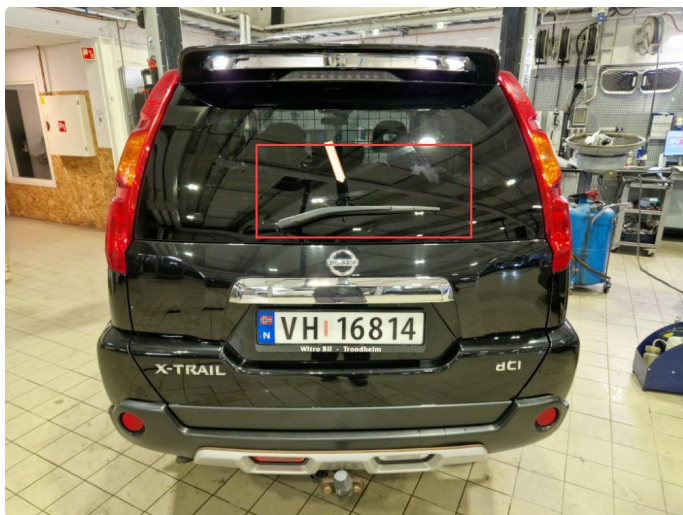
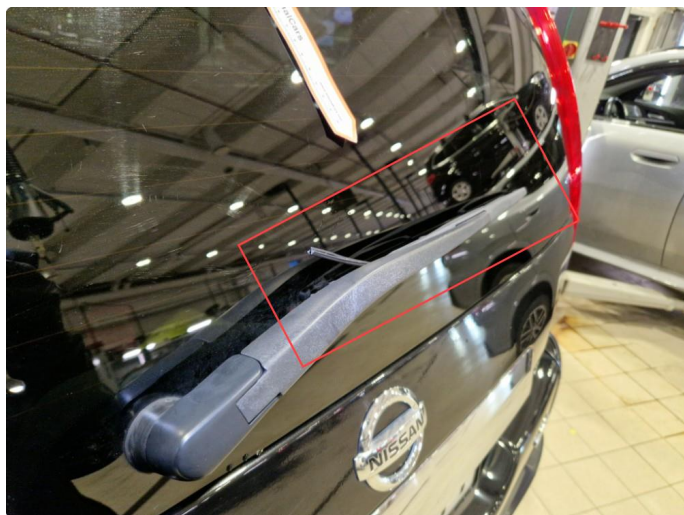
| Punkt | Beskrivelse | Plassering |
|---|---|---|
| 1.4 Vinduspussere/-spyler | Utslitt viskerblad bak. | bak |

1.4 Utslitt viskerblad bak.

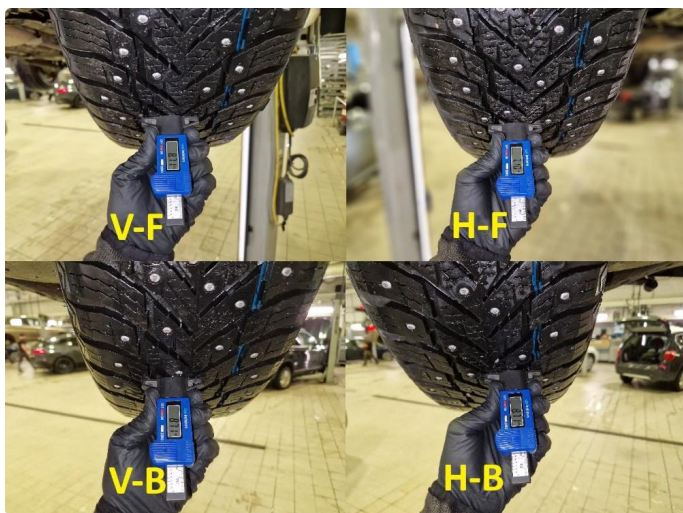
1.5 Dekkdybdemåling vinterdekk utført  
01.12.2025 på km : 242.061

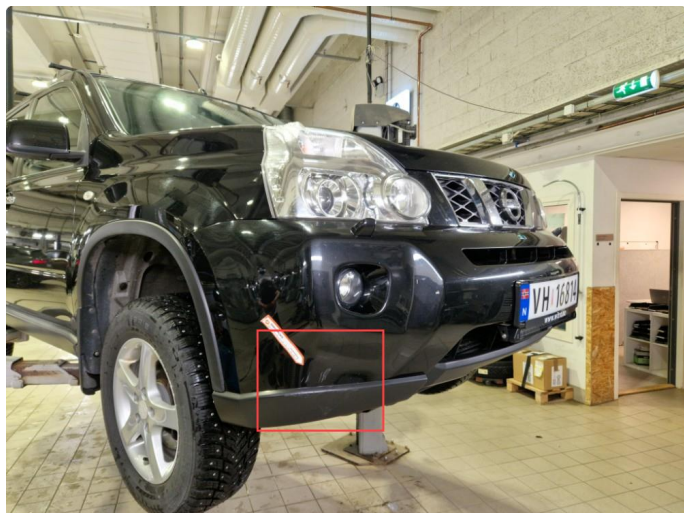
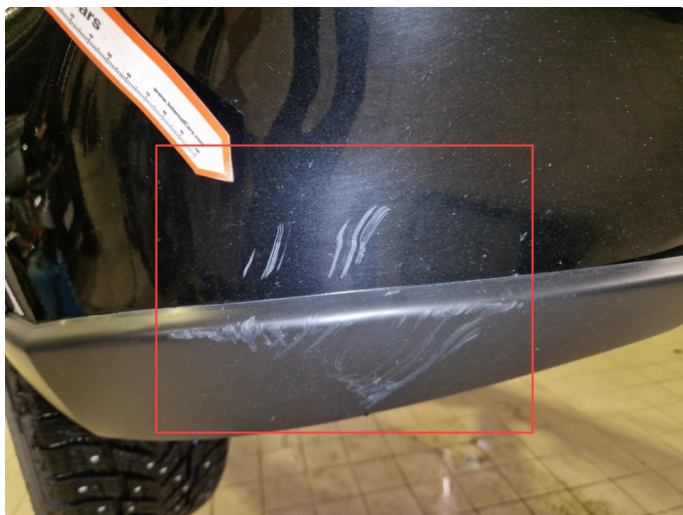
| Punkt | Beskrivelse | Plassering |
|---|---|---|
| 1.7 Støtfanger | Lakkskader nedre del h-side frontfanger. | høyre - foran - nede |

1.7 Lakkskader nedre del h-side frontfanger.

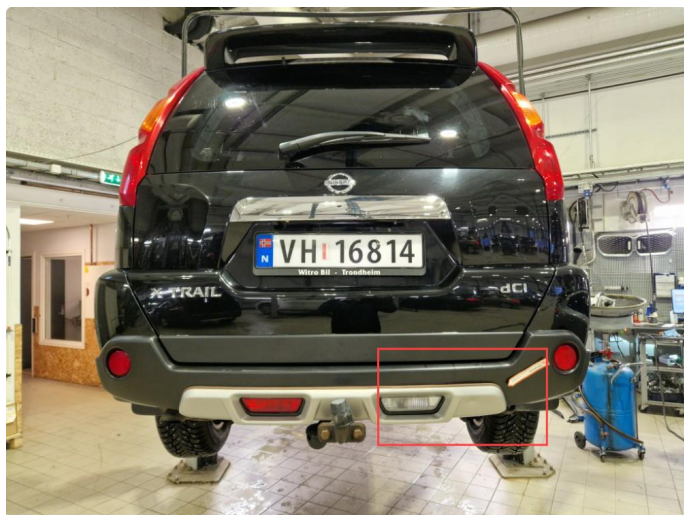
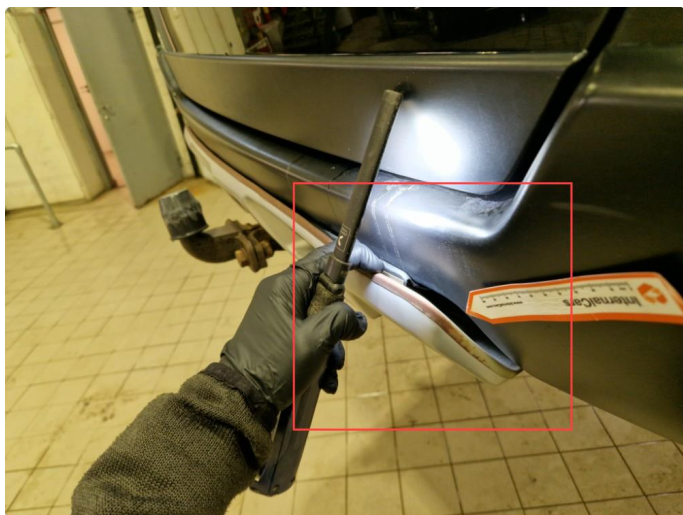
| Punkt | Beskrivelse | Plassering |
|---|---|---|
| 1.8 Støtfanger | Noe løs nedre list h-side bakfanger. | høyre - bak |

1.8 Noe løs nedre list h-side bakfanger.

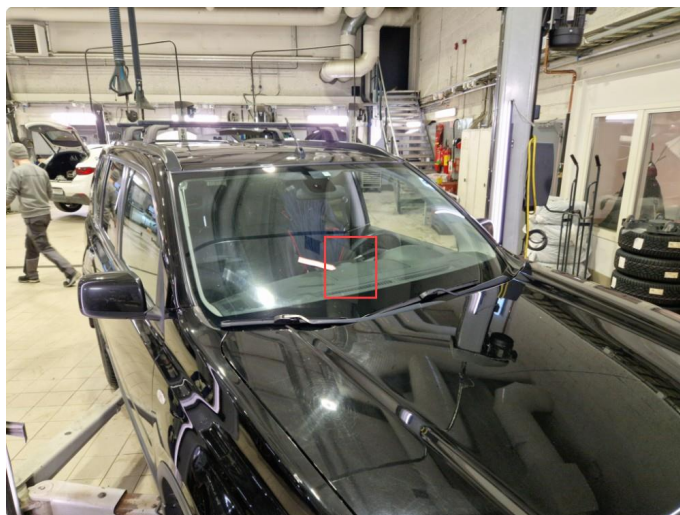
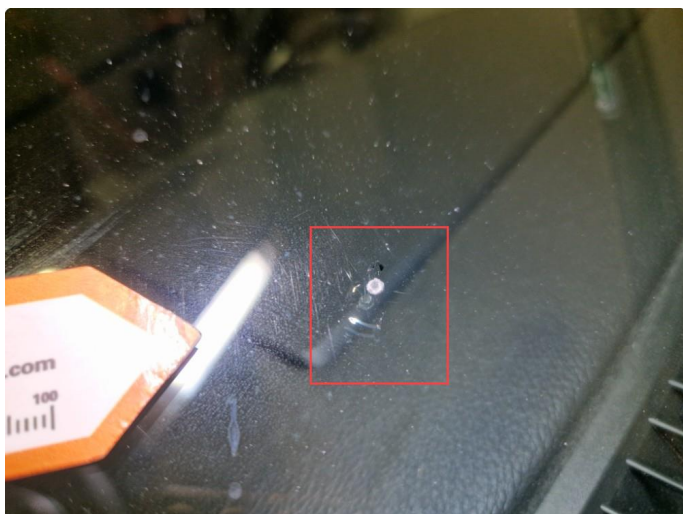
| Punkt | Beskrivelse | Plassering |
|---|---|---|
| 1.9 Frontvindu | Steinsprut h-side frontrute, er reparert tidligere. | høyre - foran |

1.9 Steinsprut h-side frontrute, er reparert tidligere.

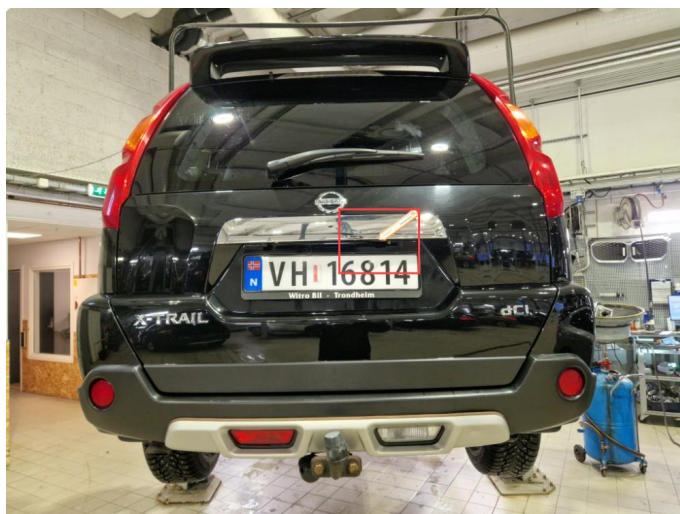
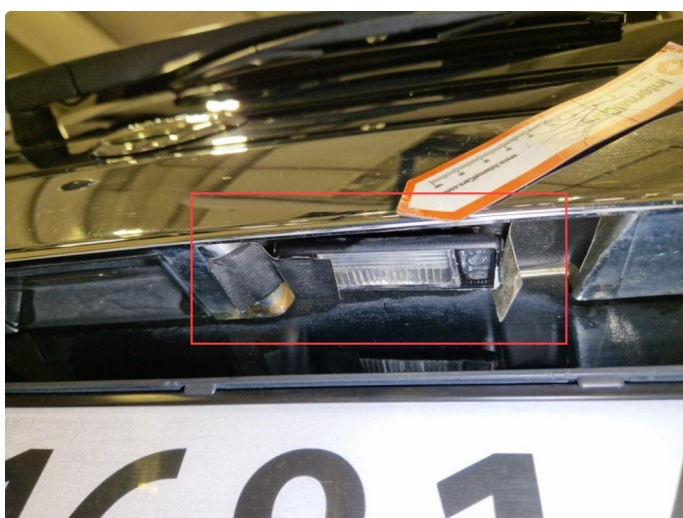
| Punkt | Beskrivelse | Plassering |
|---|---|---|
| 2.1 Lys bak | Løs skiltlykt h-side. | høyre - bak |

2.1 Løs skiltlykt h-side.

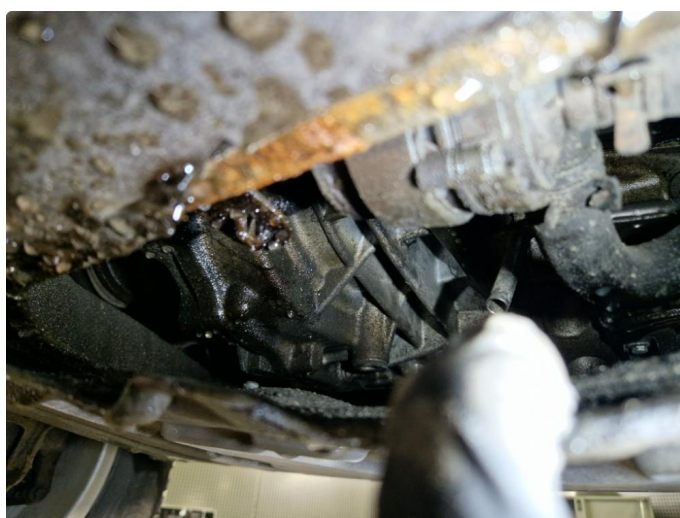
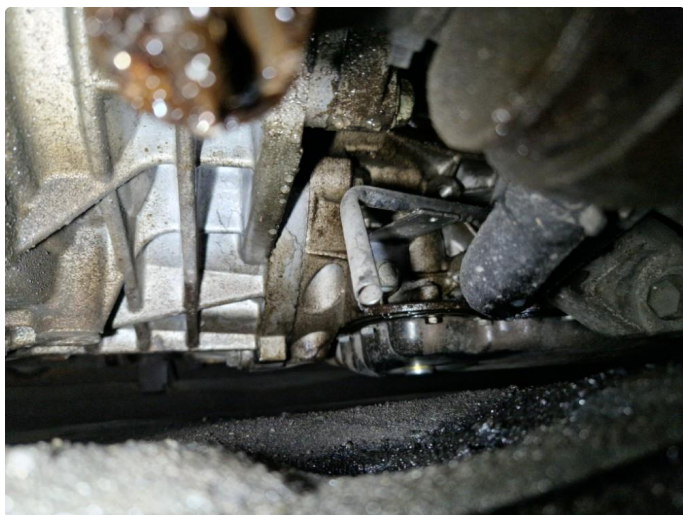
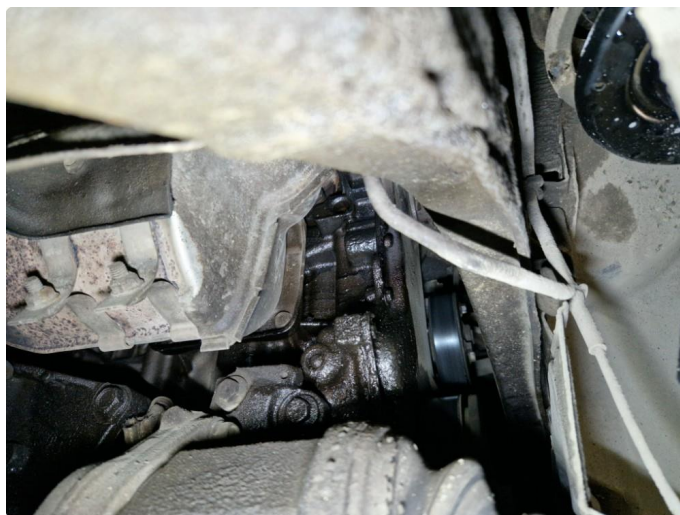
| Punkt | Beskrivelse | Plassering |
|---|---|---|
| 3.1 Lekkasjer | Oljelekkasje underside og h-side motor, usikkert hvor lekkasje kommer fra. | |

3.1 Oljelekkasje underside og h-side motor, usikkert hvor lekkasje kommer fra.

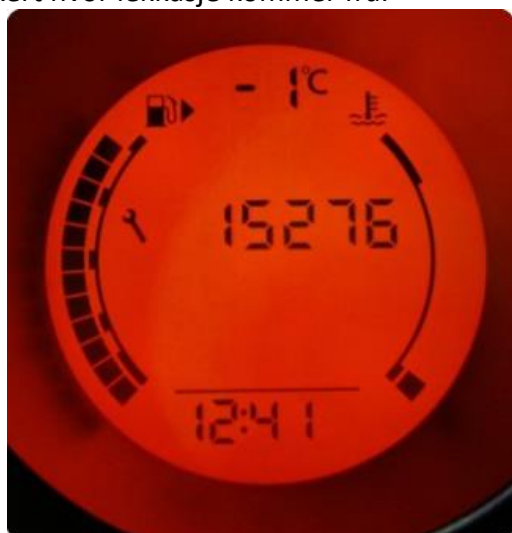
3.2 Neste service 30.01.2026 / 15.276 km.

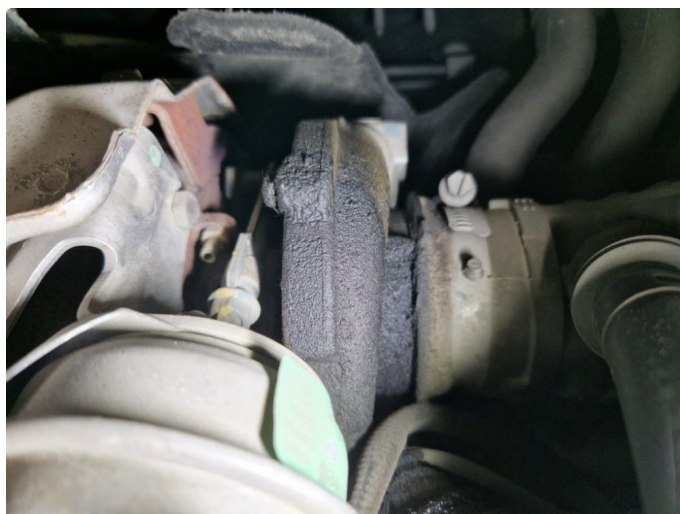
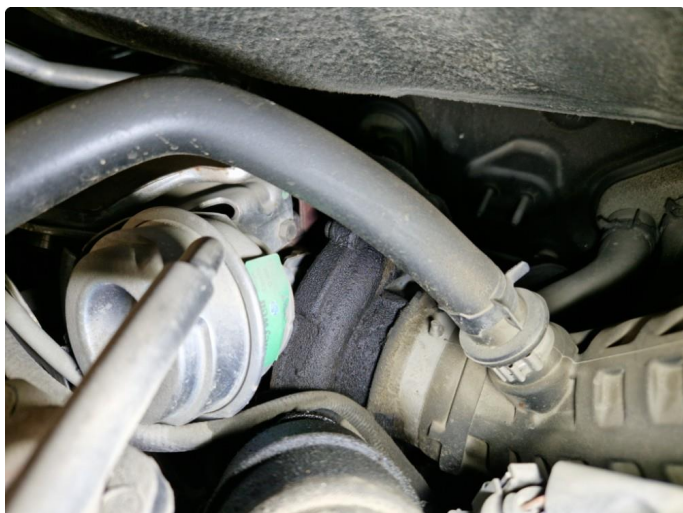
| Punkt | Beskrivelse | Plassering |
|---|---|---|
| 3.4 Turbo | Oljelekkasje turbo. | |

3.4 Oljelekkasje turbo.

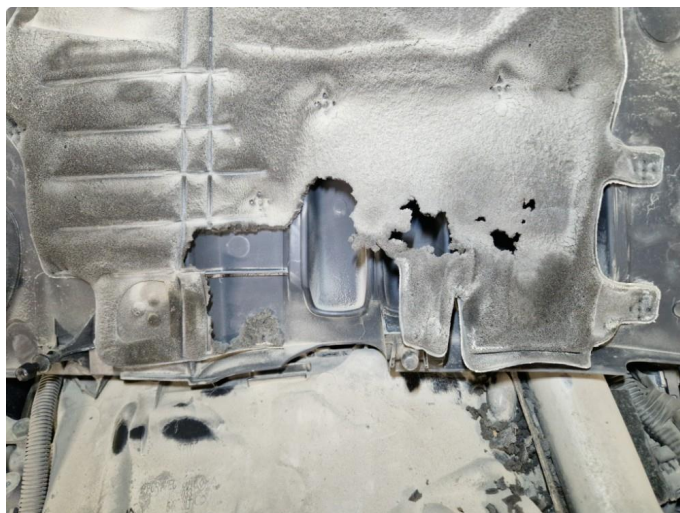
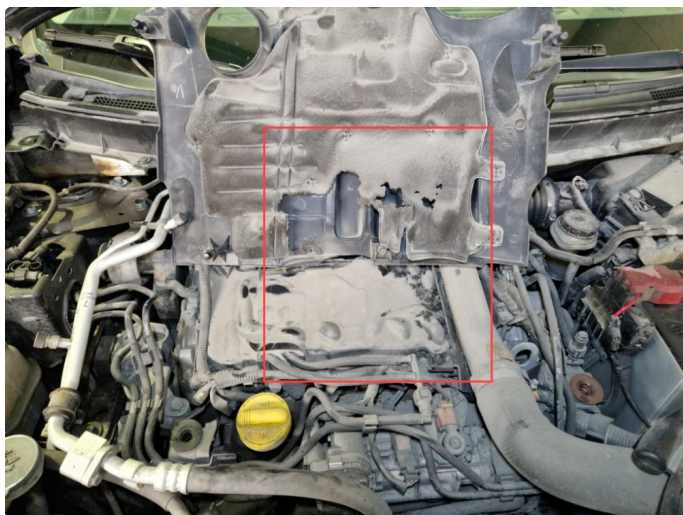
| Punkt | Beskrivelse | Plassering |
|---|---|---|
| 3.5 Motor | Spor etter trolig mus under motordeksel, ingen synlige skader på ledninger/slanger. Kun noe skader på filt til motordeksel. | |

3.5 Spor etter trolig mus under motordeksel, ingen synlige skader på ledninger/slanger. Kun noe skader på filt til motordeksel.

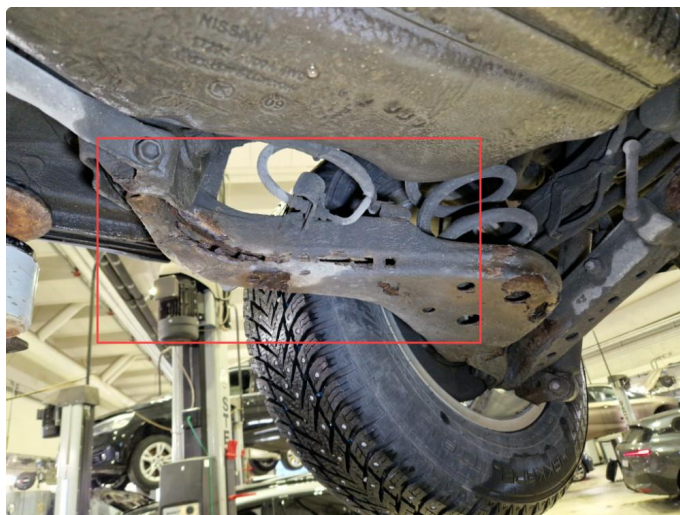
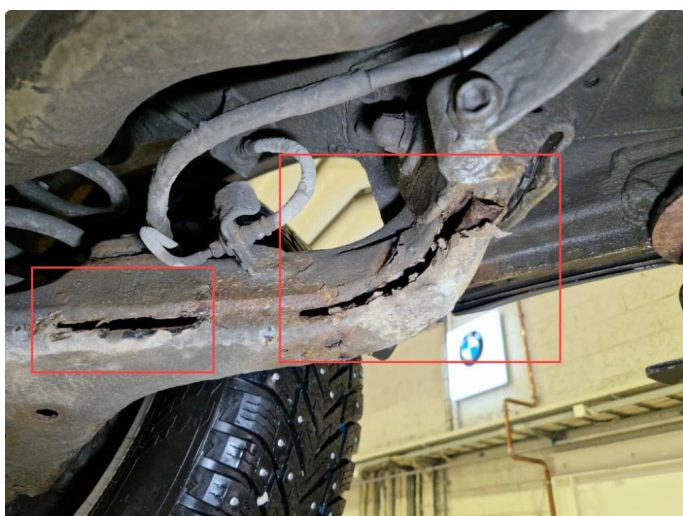
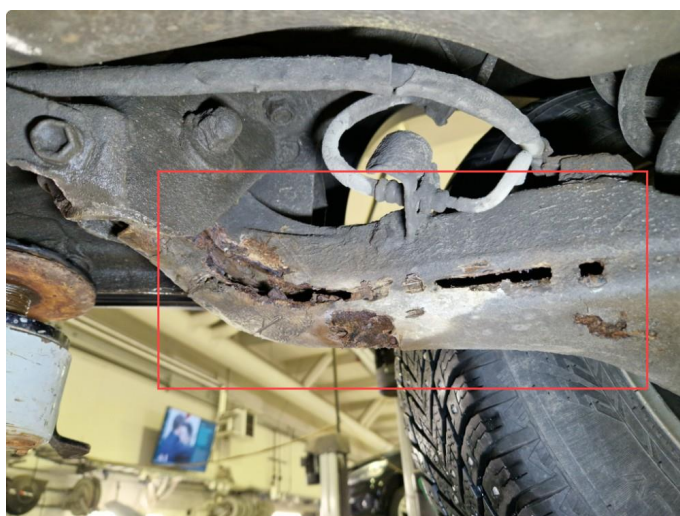
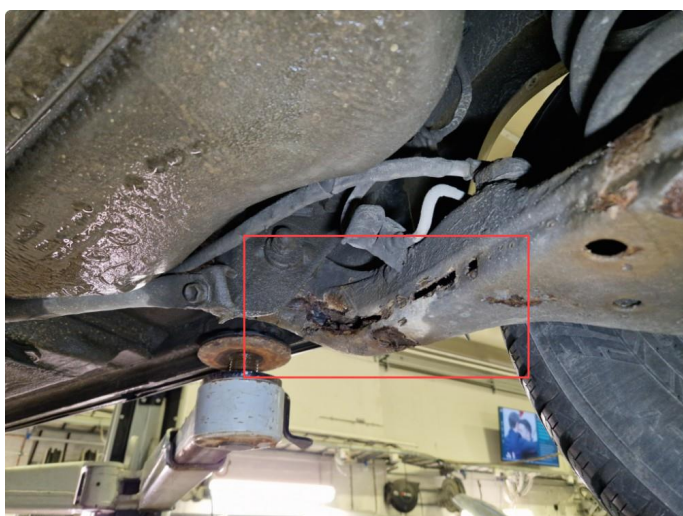
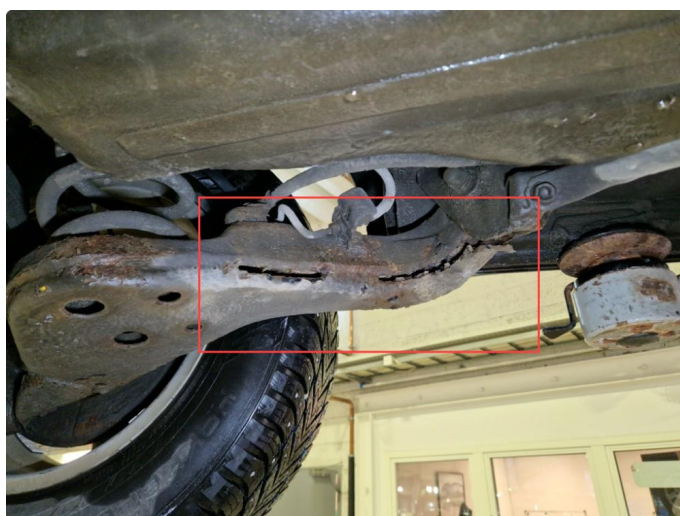
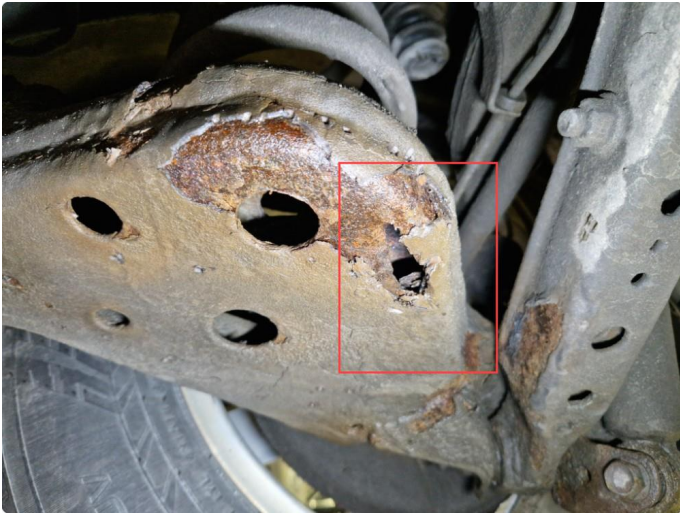
| Punkt | Beskrivelse | Plassering |
|---|---|---|
| 4.1 Bakstilling | Gjennomrustet bæream h+v side bak. Mangler store deler av bæream mot fremre foring. | venstre - høyre - bak |

4.1 Gjennomrustet bæream h+v side bak. Mangler store deler av bæream mot fremre foring.

4.1 Gjennomrustet bæream h+v side bak.  
Mangler store deler av bæream mot fremre  
foring.
