**PEUGEOT 207 90 HK MANUELL**
**TESTDATO: 11.04.2025**
**KODE: 1690539**

**VF98182**

**173 085 KM**

NBF Tilstandsrapport er utarbeidet av Norges Bilbransjeforbund og Forbrukerrådet.

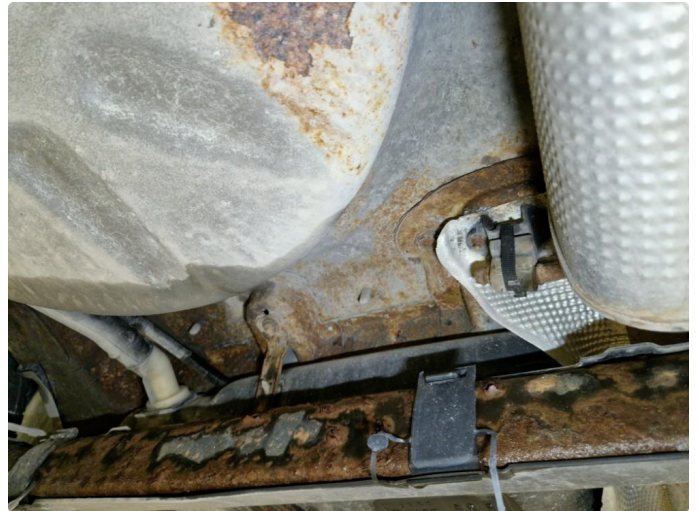
| Punkt | Beskrivelse | Plassering |
|---|---|---|
| 2.1 Under bil | rust | |

2.1 Rust

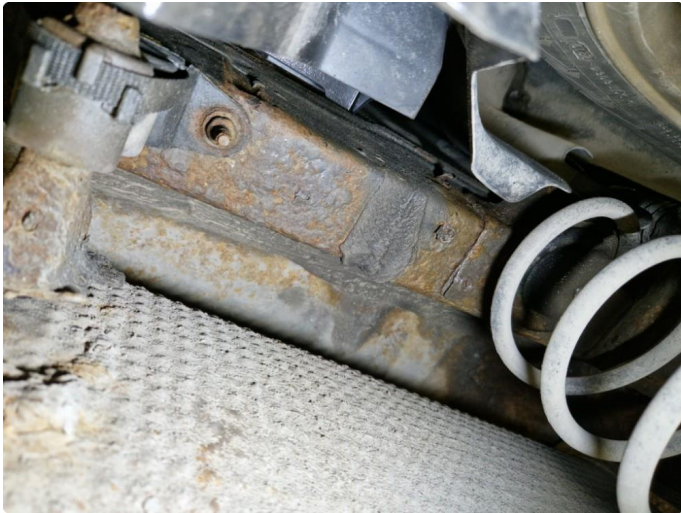
2.1 Rust

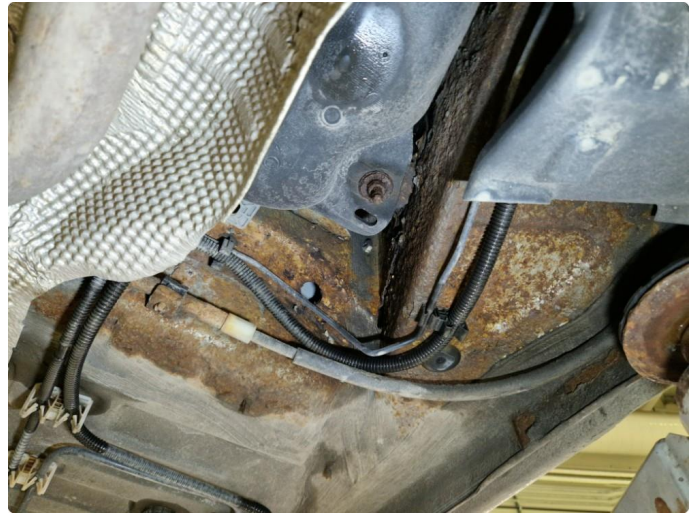
2.1 Rust

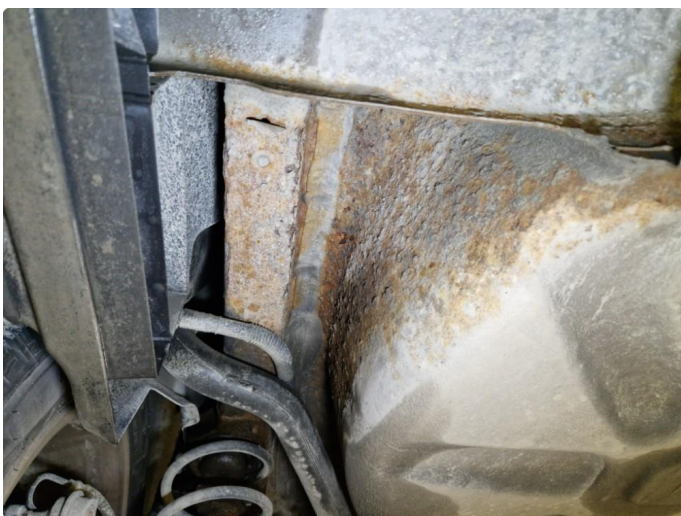
2.1 Rust

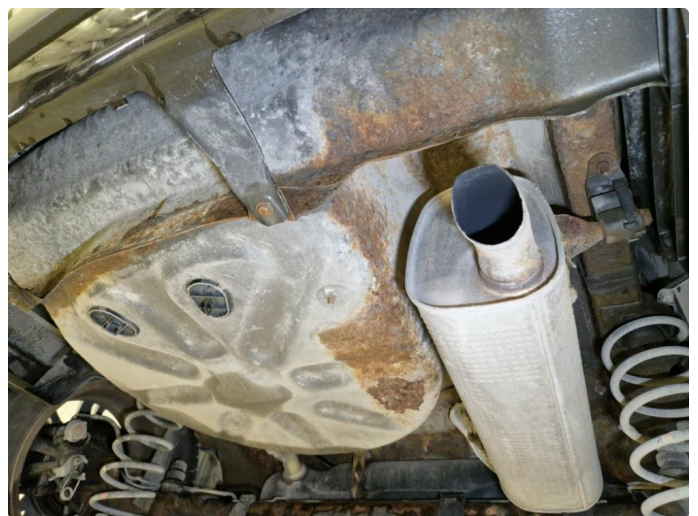
2.1 Rust

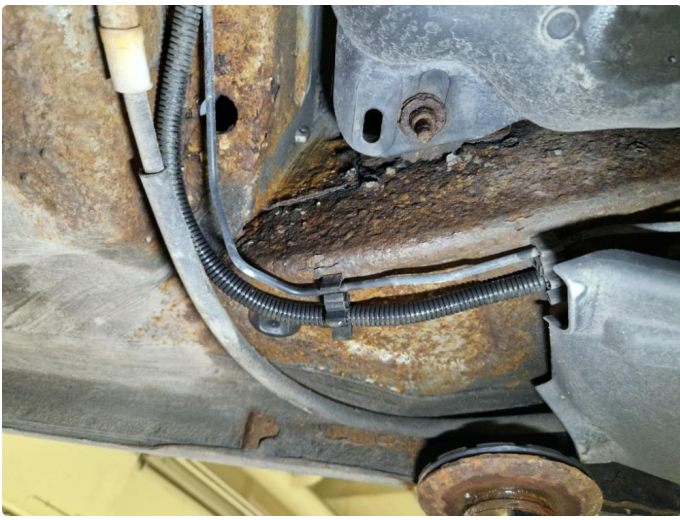
2.1 Rust

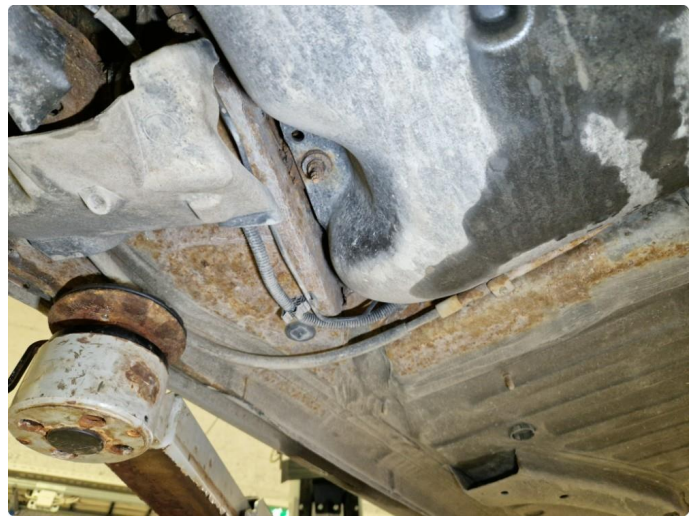
2.1 Rust

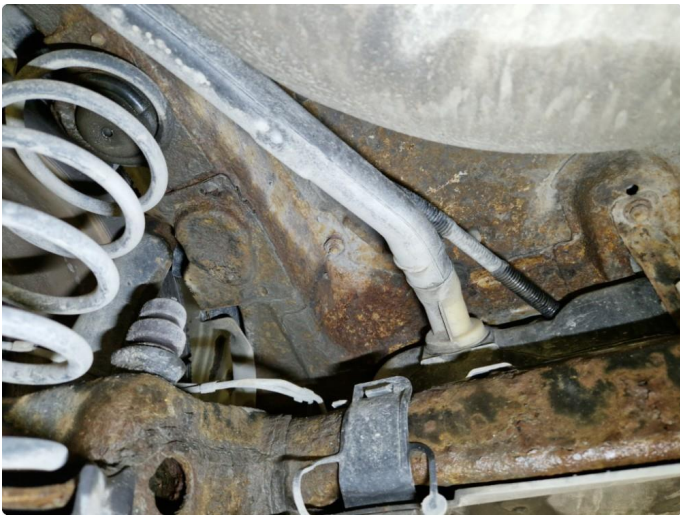
2.1 Rust

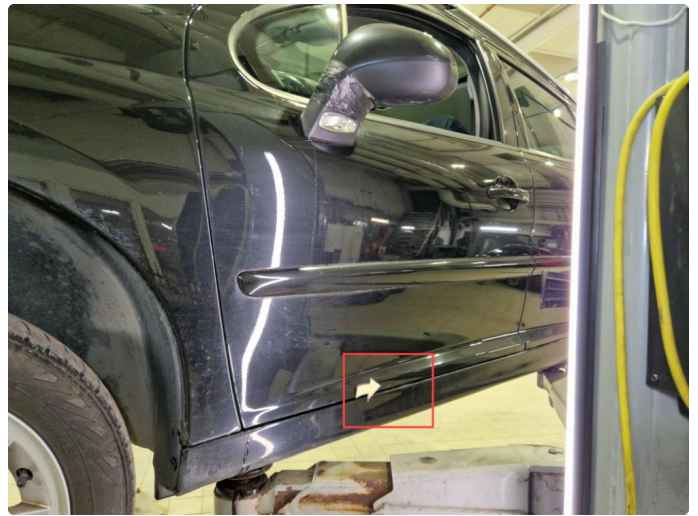
| Punkt | Beskrivelse | Plassering |
|---|---|---|
| 2.2 Dører | rust/korrosjon | venstre foran |

2.2 Rust/korrosjon

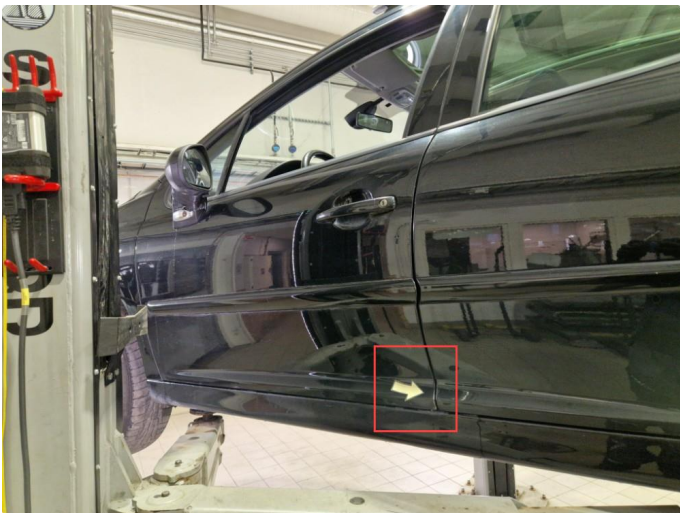
2.2 Rust/korrosjon

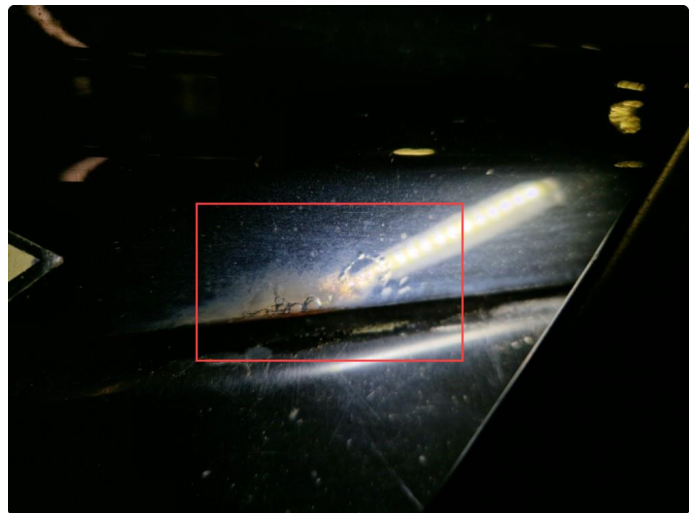
2.2 Rust/korrosjon

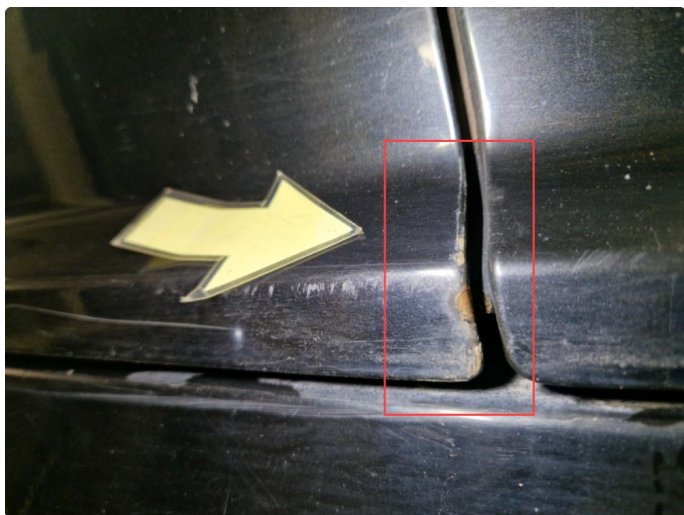
2.2 Rust/korrosjon

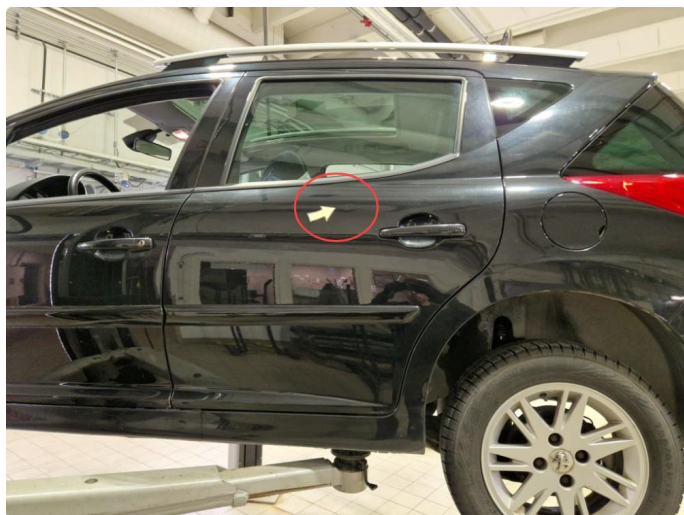
| Punkt | Beskrivelse | Plassering |
|---|---|---|
| 2.3 Dører | p-bulk | venstre bak |

2.3 P-bulk

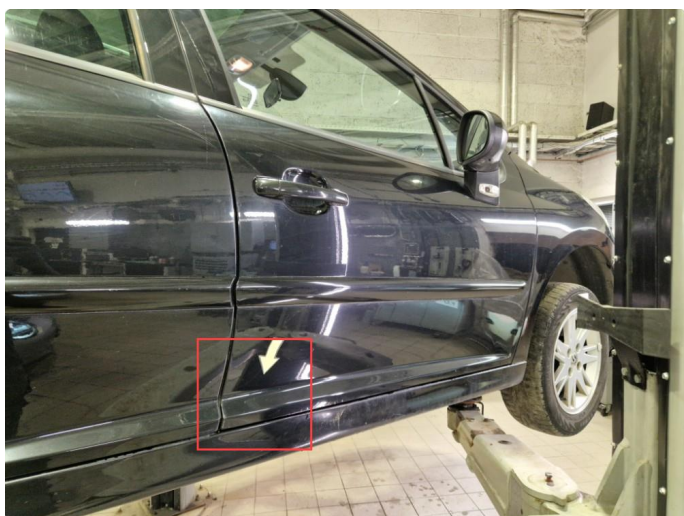
| Punkt | Beskrivelse | Plassering |
|---|---|---|
| 2.4 Dører | rust/korrosjon | høyre foran |

2.4 Rust/korrosjon

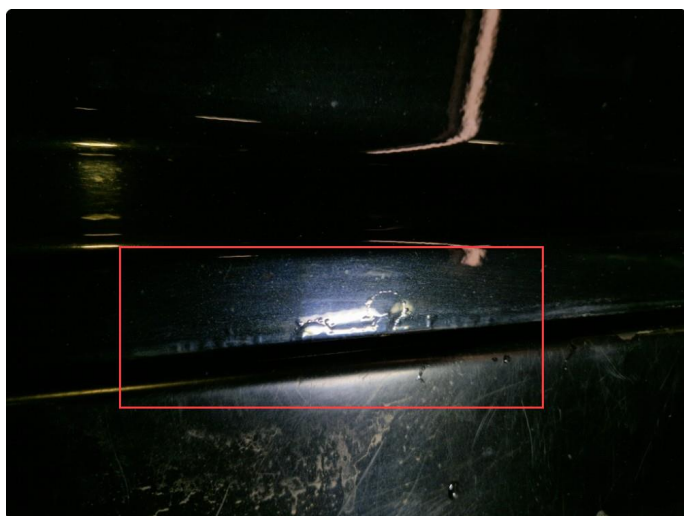
2.4 Rust/korrosjon

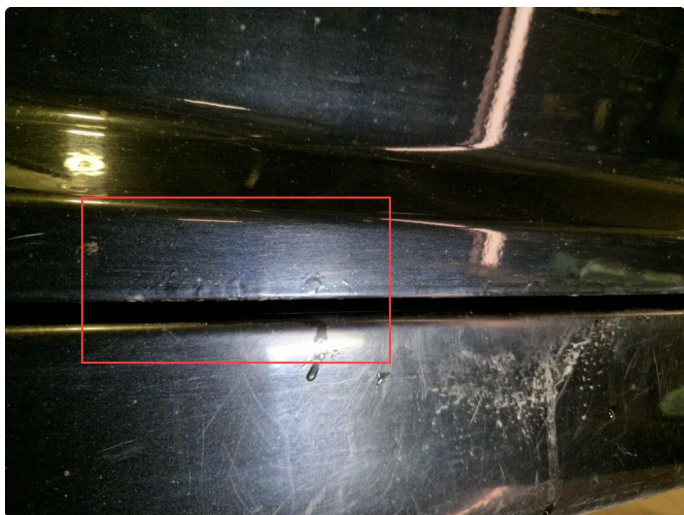
2.4 Rust/korrosjon

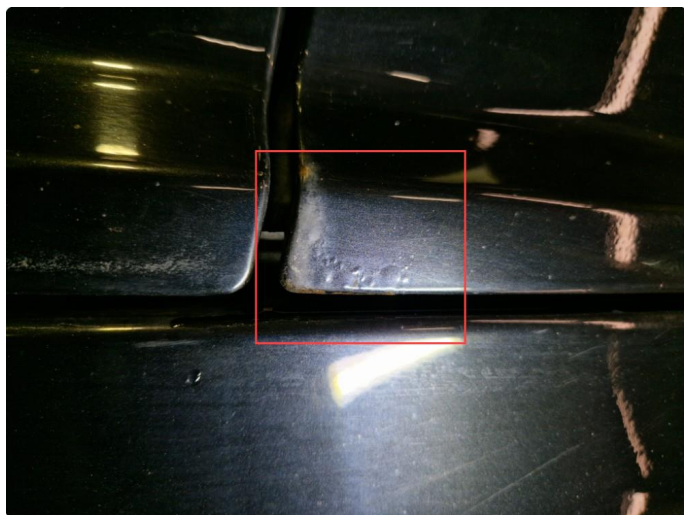
2.4 Rust/korrosjon

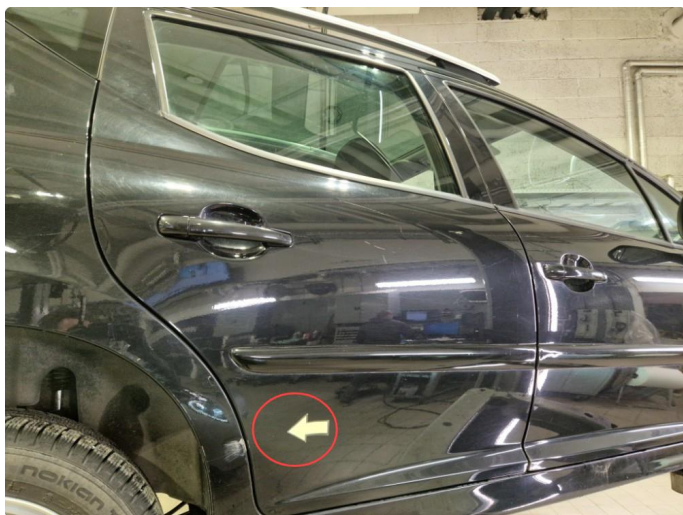
| Punkt | Beskrivelse | Plassering |
|---|---|---|
| 2.5 Dører | p-bulk | høyre bak |

2.5 P-bulk

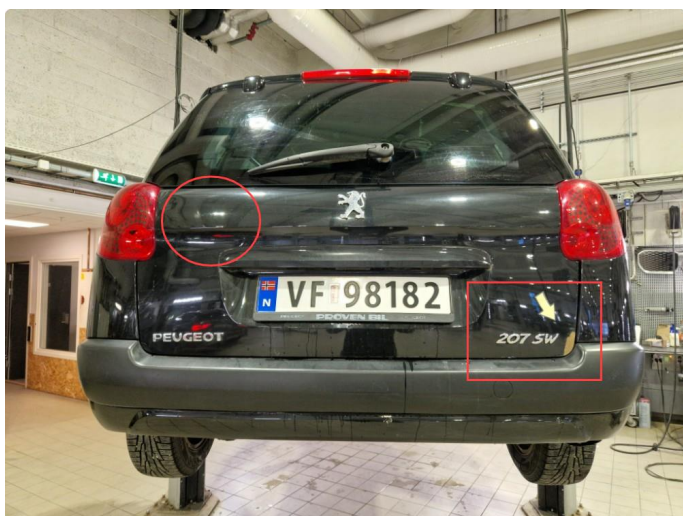
| Punkt | Beskrivelse | Plassering |
|---|---|---|
| 2.7 Bakluke | rust/korrosjon | bak |

2.7 Rust/korrosjon

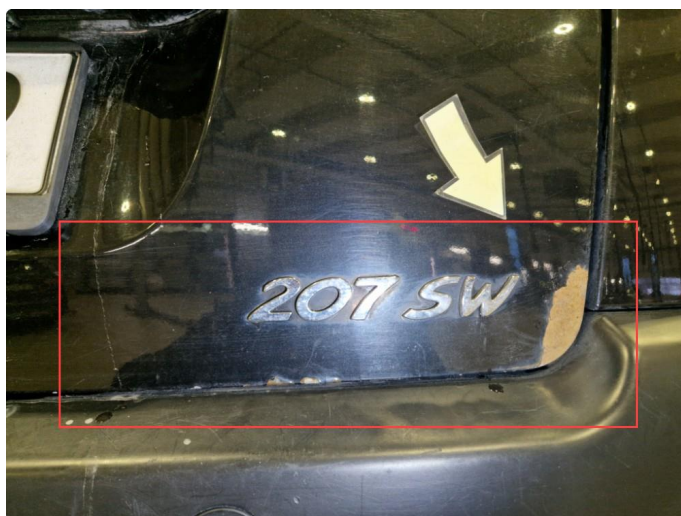
2.7 Rust/korrosjon

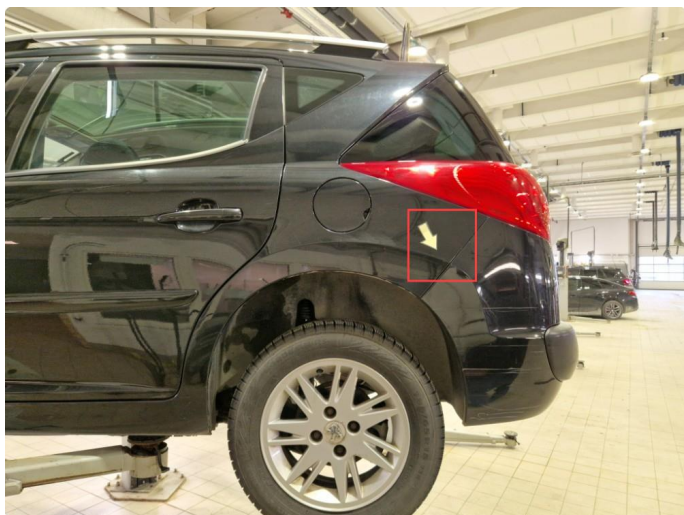
| Punkt | Beskrivelse | Plassering |
|---|---|---|
| 2.9 Skjermer | rust | venstre bak |

2.9 Rust

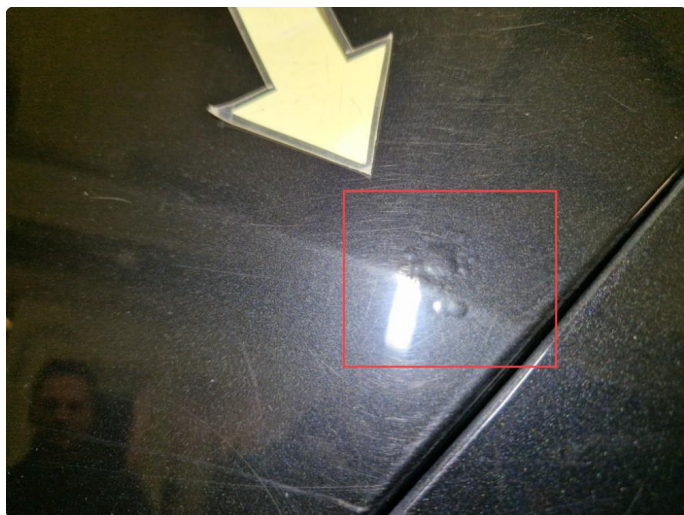
2.9 Rust

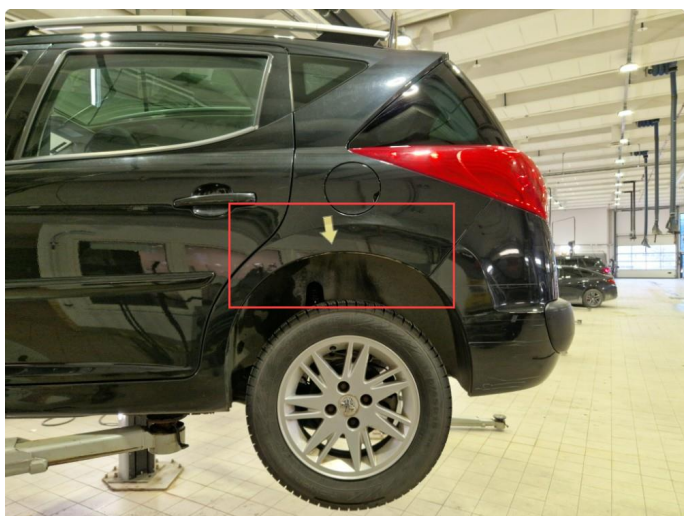
2.9 Rust

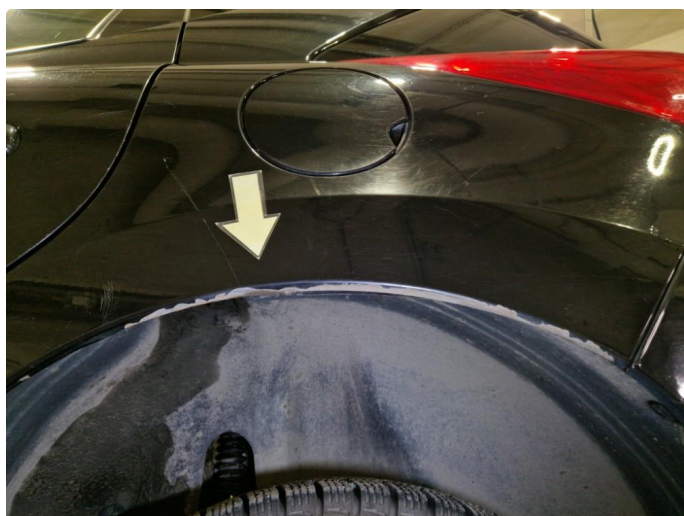
2.9 Rust

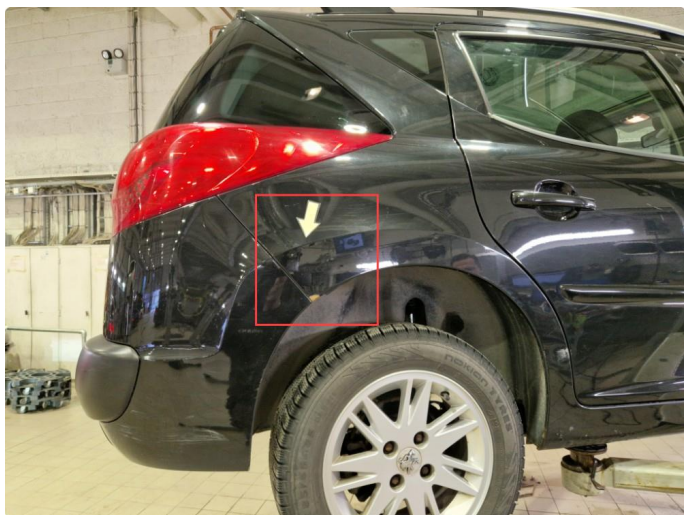
| Punkt | Beskrivelse | Plassering |
|---|---|---|
| 2.10 Skjermer | rust | høyre bak |

2.10 Rust

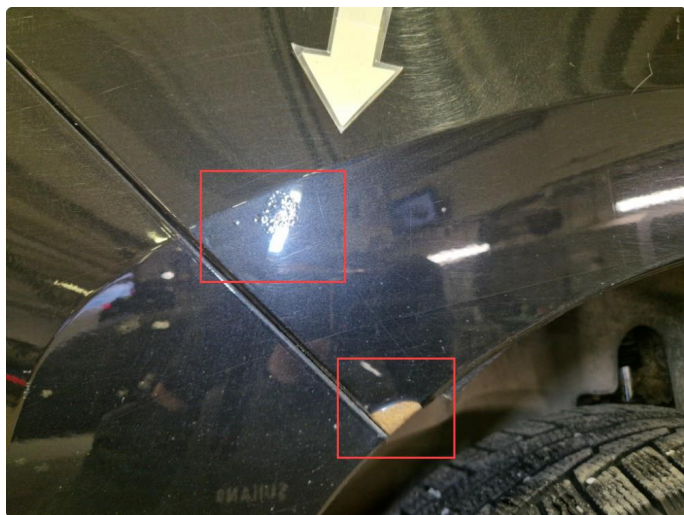
2.10 Rust

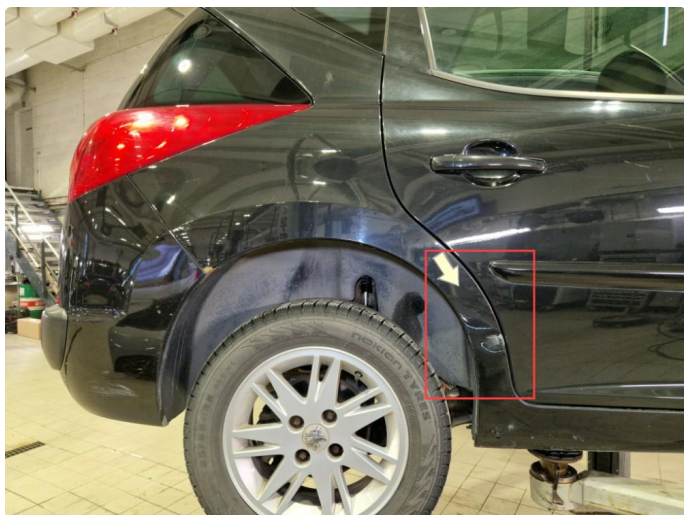
2.10 Rust

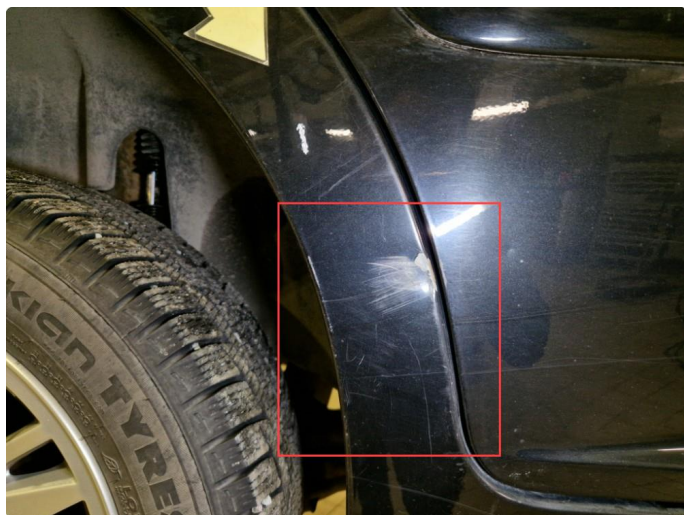
2.10 Rust

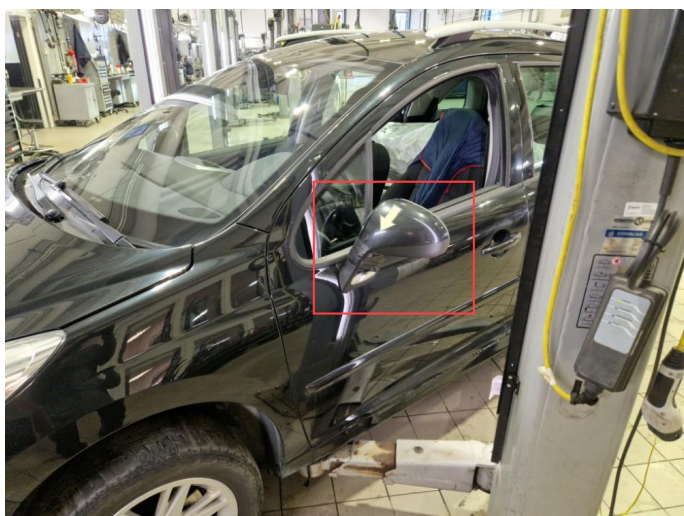
| Punkt | Beskrivelse | Plassering |
|---|---|---|
| 2.11 Speil | speilhus skadet | venstre |

2.11 Speilhus skadet

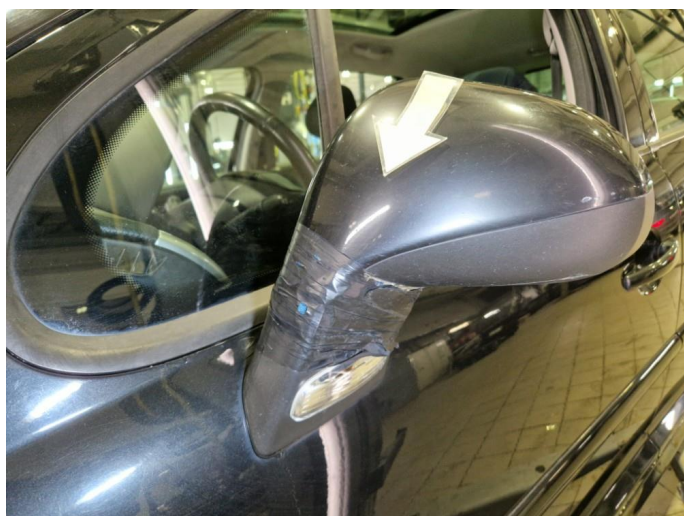
2.11 Speilhus skadet

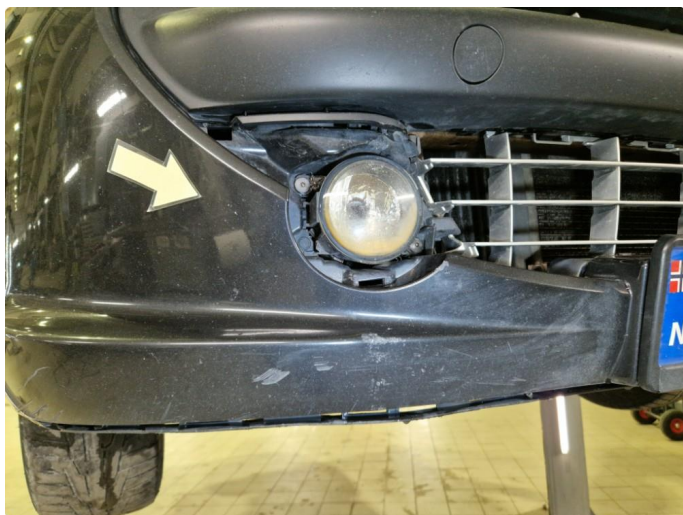
| Punkt | Beskrivelse | Plassering |
|---|---|---|
| 2.16 Støtfanger | Skadet frontfanger , mangler deksel rundt tåkelykt h-side. | foran |

2.16 Skadet frontfanger , mangler deksel rundt tåkelykt h-side.

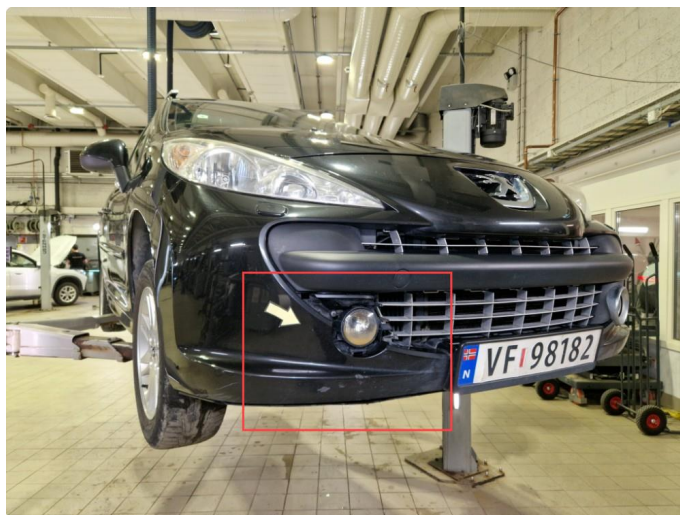
2.16 Skadet frontfanger , mangler deksel rundt tåkelykt h-side.

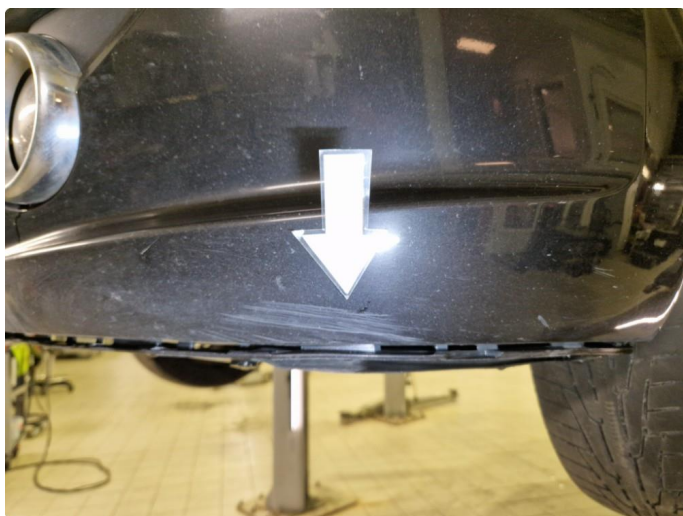
2.16 Skadet frontfanger , mangler deksel rundt tåkelykt h-side.

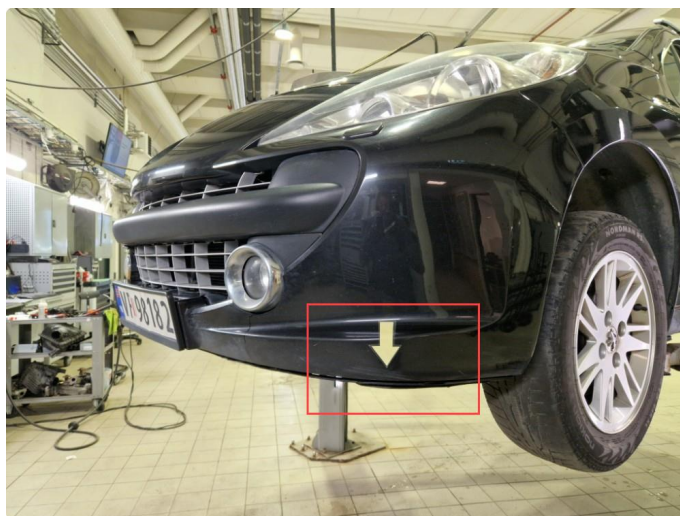
2.16 Skadet frontfanger , mangler deksel rundt tåkelykt h-side.

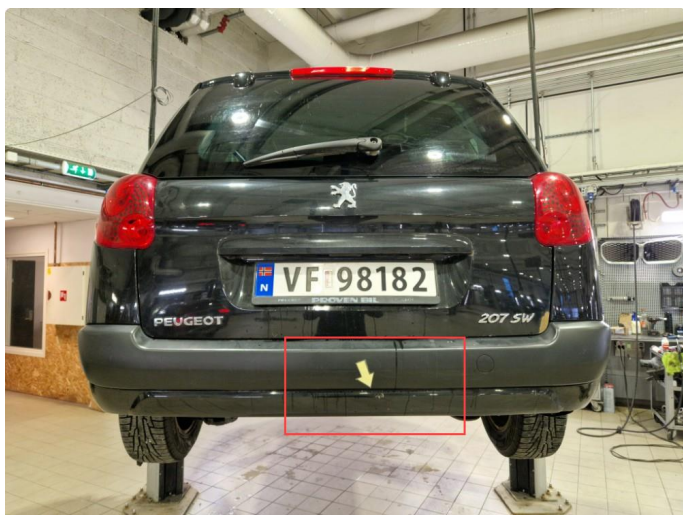
| Punkt | Beskrivelse | Plassering |
|---|---|---|
| 2.17 Støtfanger | Riper / skader bakfanger. | bak |

2.17 Riper / skader bakfanger.

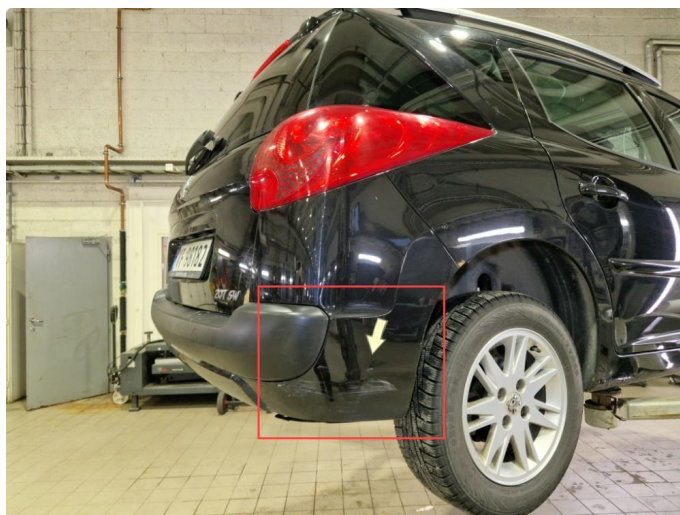
2.17 Riper / skader bakfanger.

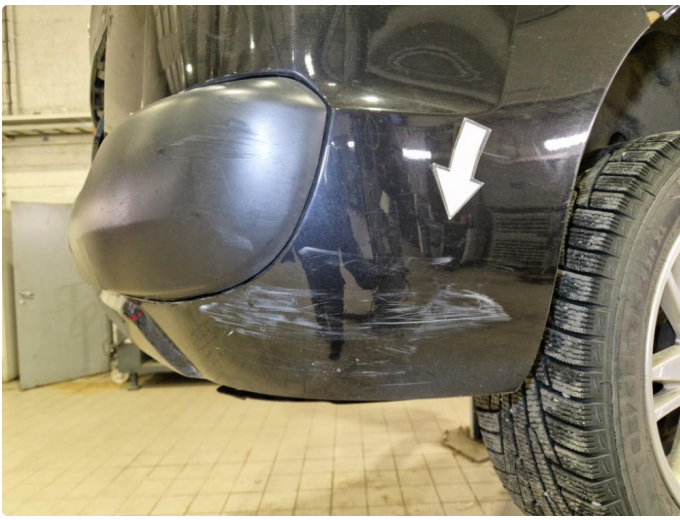
2.17 Riper / skader bakfanger.

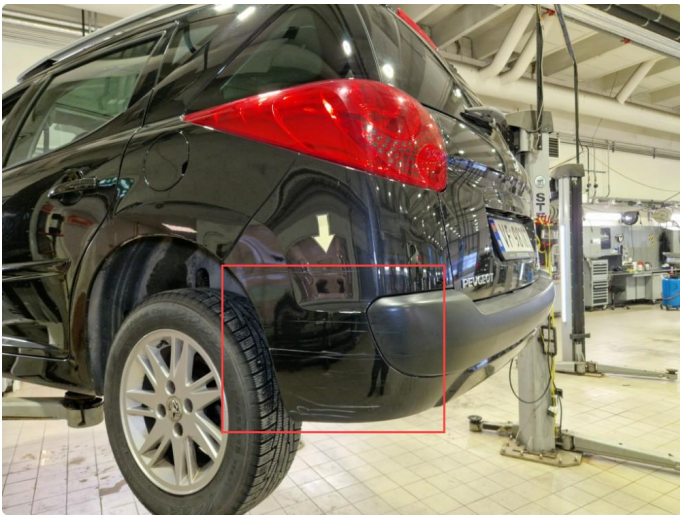
2.17 Riper / skader bakfanger.

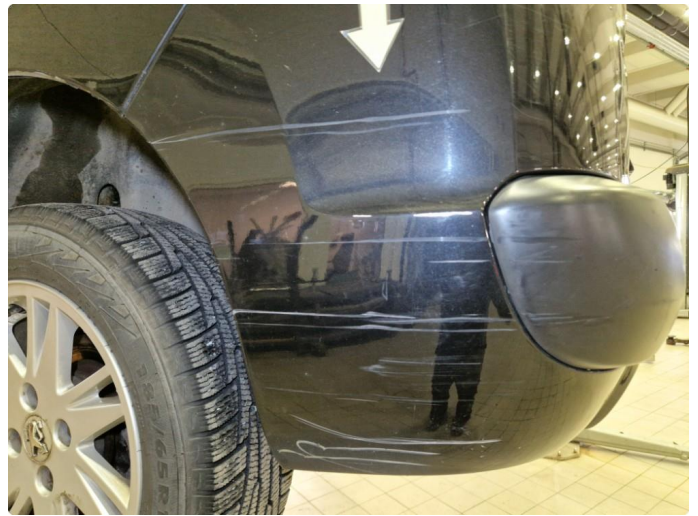
2.17 Riper / skader bakfanger.

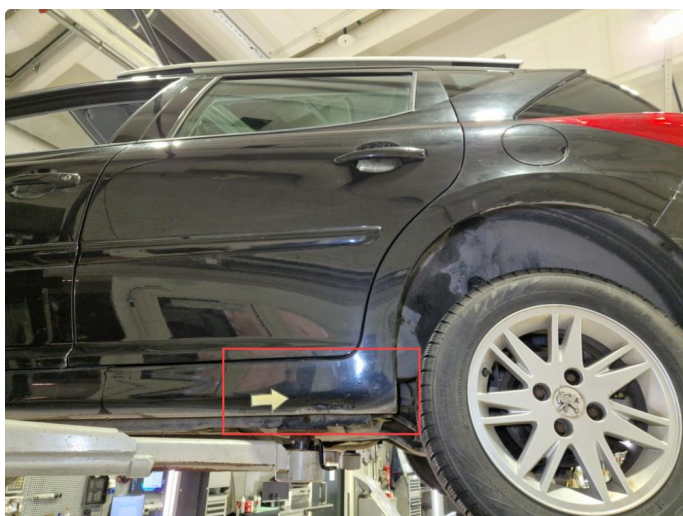
| Punkt | Beskrivelse | Plassering |
|---|---|---|
| 2.20 Kanal | rusthull | venstre - høyre |

2.20 Rusthull

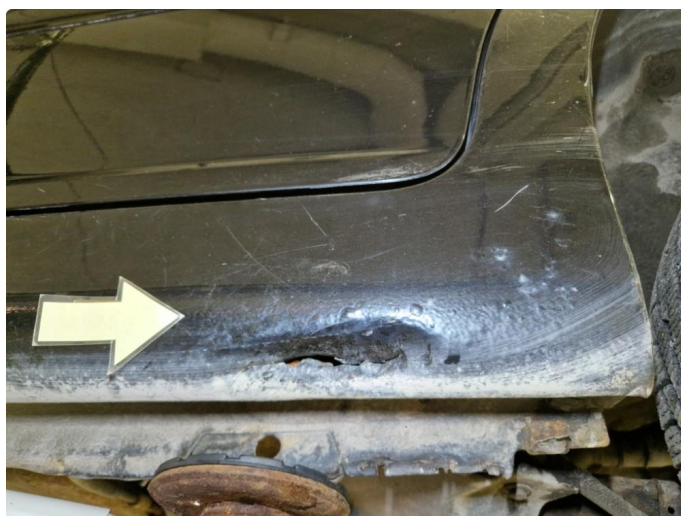
2.20 Rusthull

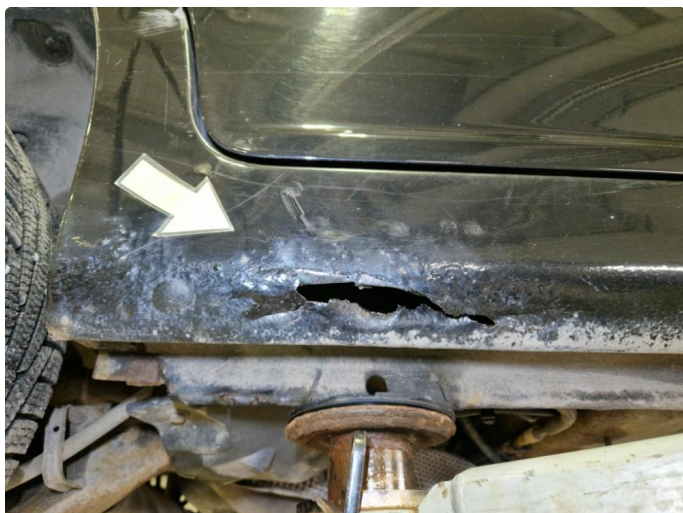
2.20 Rusthull

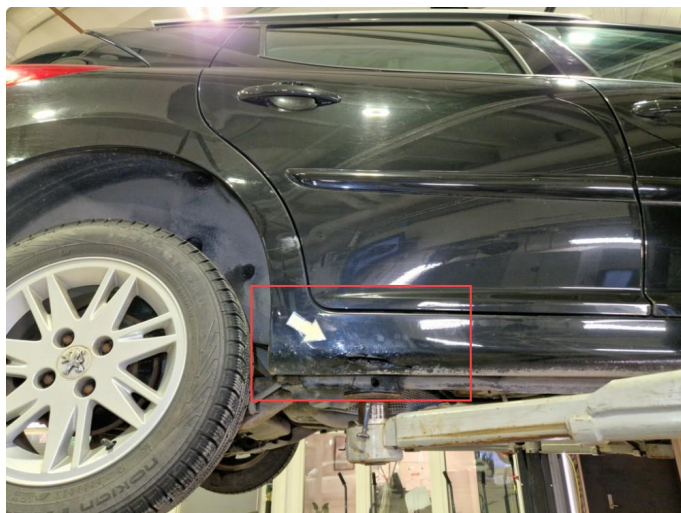
2.20 Rusthull

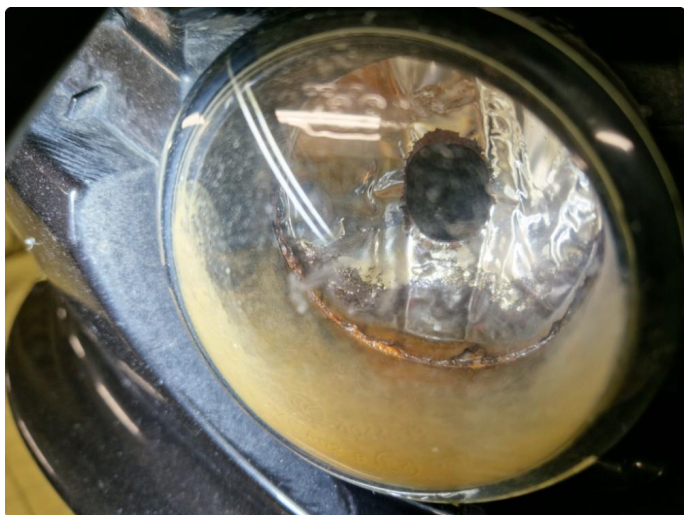
| Punkt | Beskrivelse | Plassering |
|---|---|---|
| 3.1 Lys foran | defekte reflektorer | høyre - foran |

3.1 Defekte reflektorer

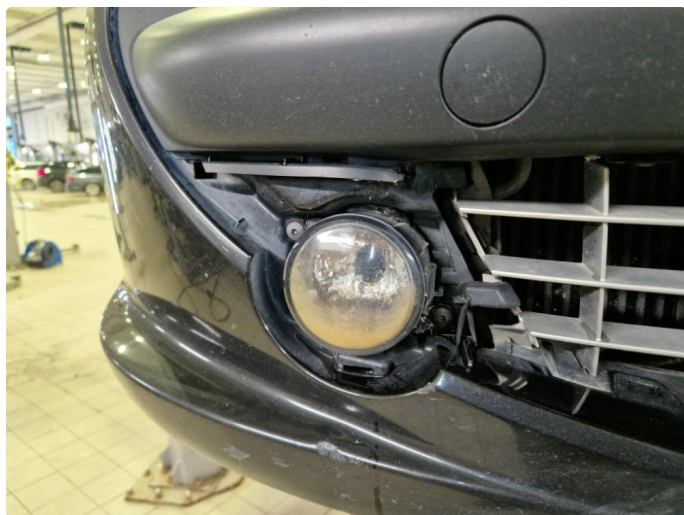
3.1 Defekte reflektorer

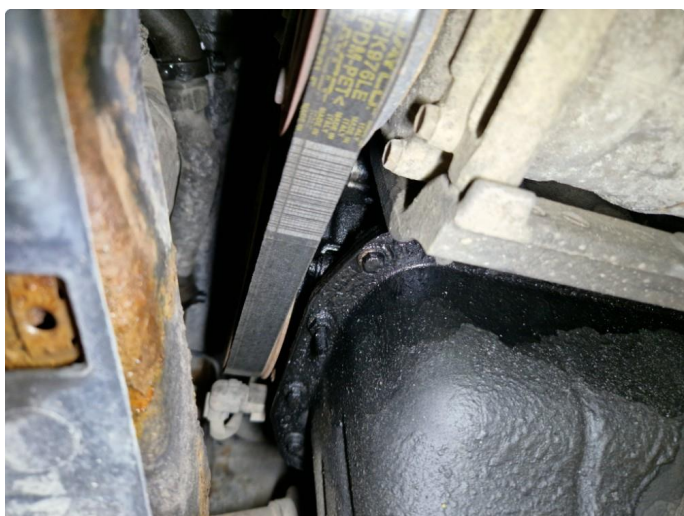
| Punkt | Beskrivelse | Plassering |
|---|---|---|
| 4.1 Lekkasjer | Oljelekkasje motor / dyser og bunnpannepakning. | |

4.1 Oljelekkasje motor / dyser og bunnpannepakning.

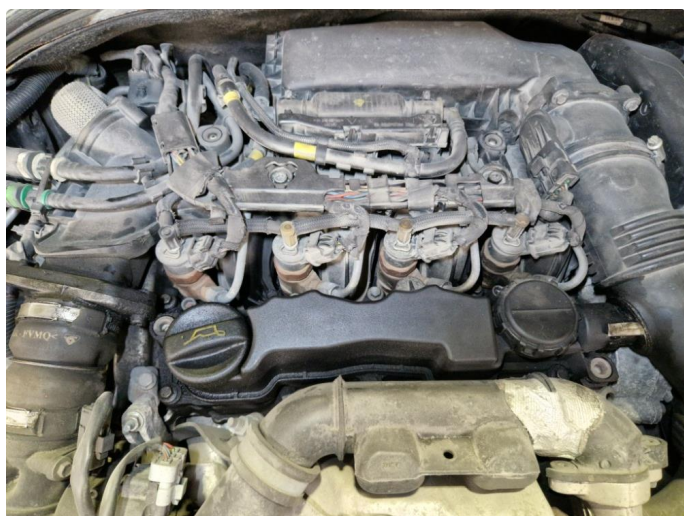
4.1 Oljelekkasje motor / dyser og bunnpannepakning.

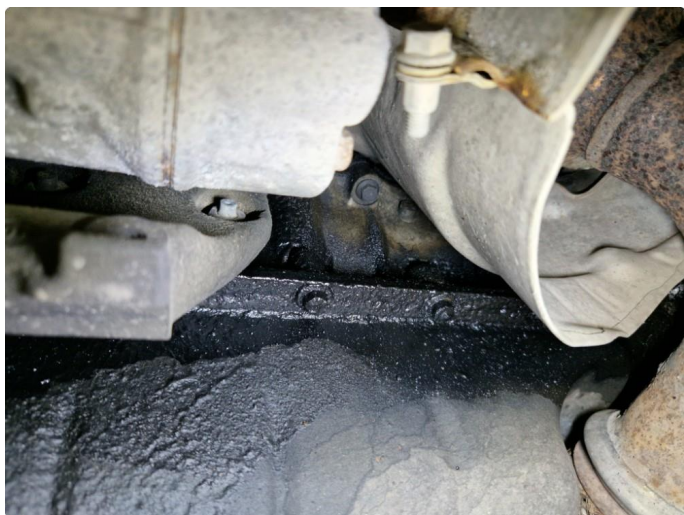
4.1 Oljelekkasje motor / dyser og bunnpannepakning.

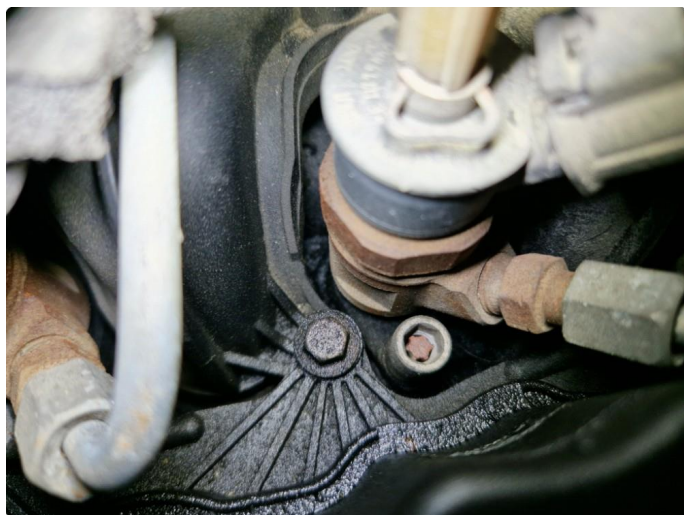
4.1 Oljelekkasje motor / dyser og bunnpannepakning.

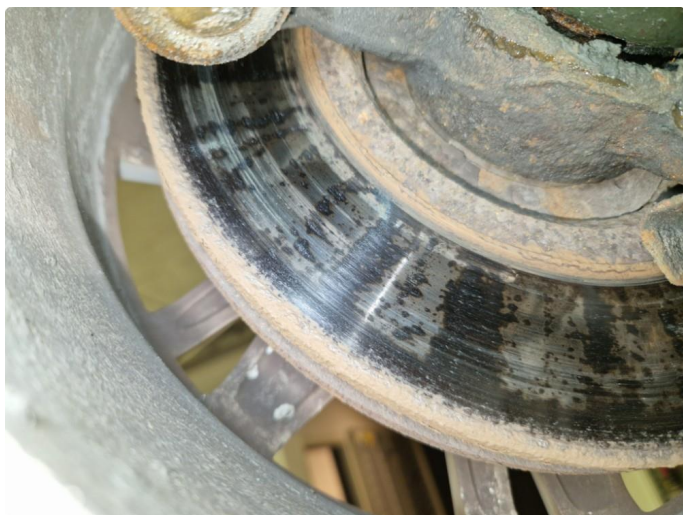
| Punkt | Beskrivelse | Plassering |
|---|---|---|
| 6.2 Skiver | rust | foran |

6.2 Rust

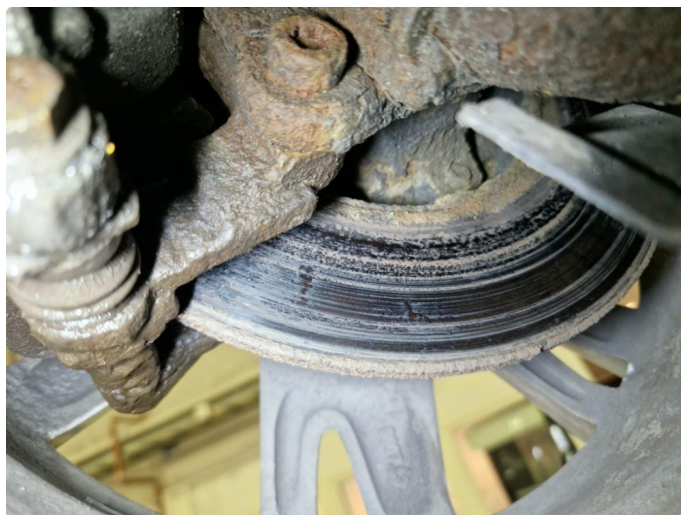
6.2 Rust

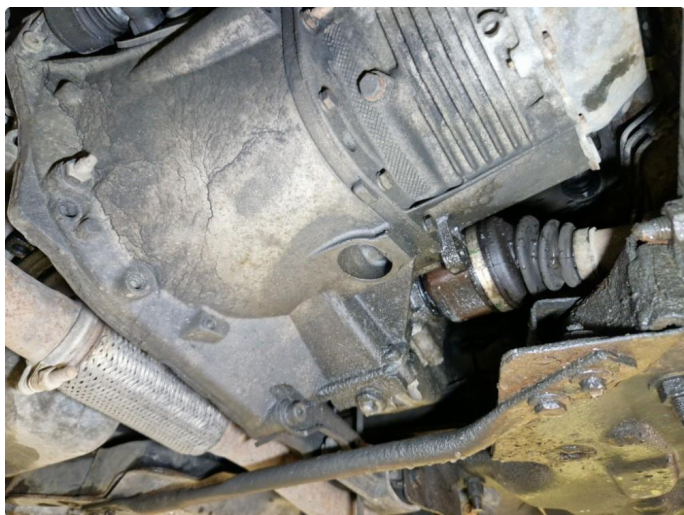
| Punkt | Beskrivelse | Plassering |
|---|---|---|
| 7.1 Girkasse | girkasse lekkasje | |

7.1 Girkasse lekkasje

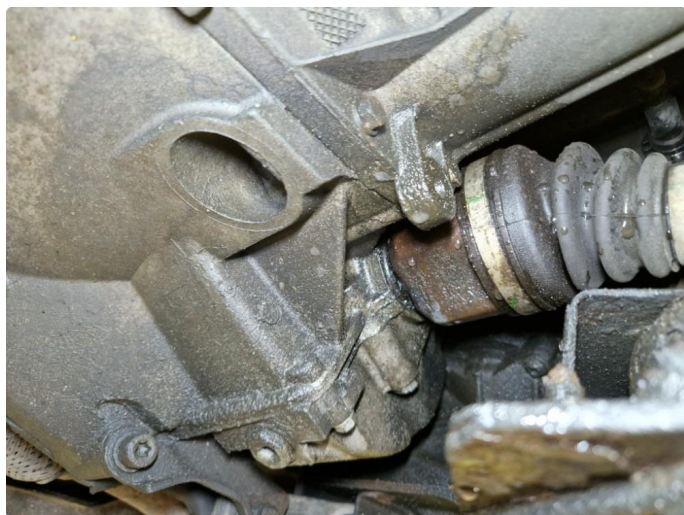
7.1 Girkasse lekkasje

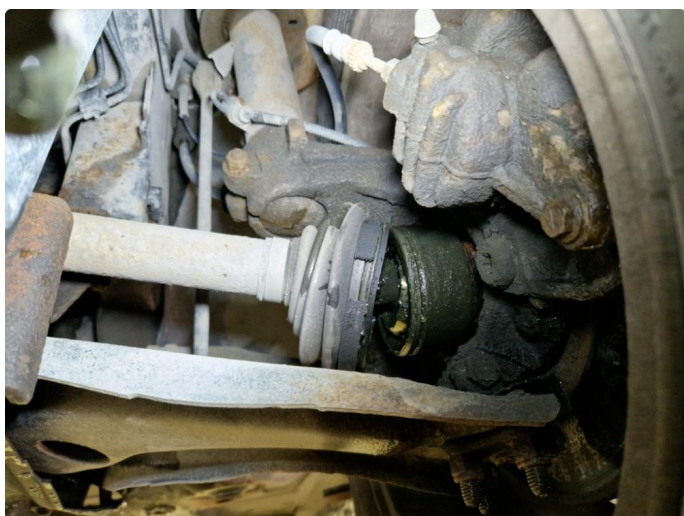
| Punkt | Beskrivelse | Plassering |
|---|---|---|
| 7.2 Aksler | drivakselmansjett defekt | venstre foran |

7.2 Drivakselmansjett defekt

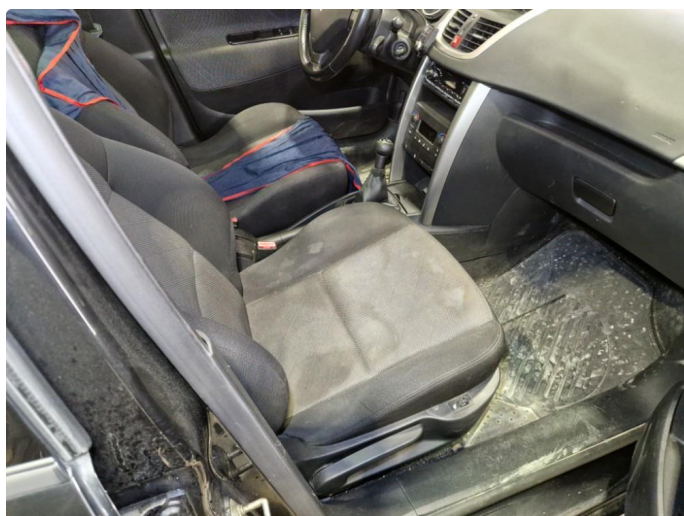
| Punkt | Beskrivelse | Plassering |
|---|---|---|
| 8.1 Seter | slitt | venstre - høyre - foran |

8.1 Slitt

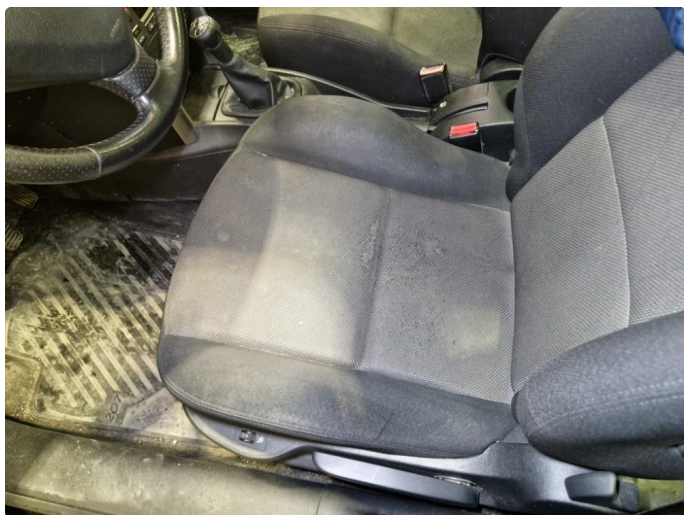
8.1 Slitt
