**BMW 320D XDRIVE 190 HK AUTOMAT 4WD**
**TESTDATO: 19.05.2025**
**KODE: 1716196**

**VH85623**

NBF Tilstandsrapport er utarbeidet av Norges Bilbransjeforbund og Forbrukerrådet.

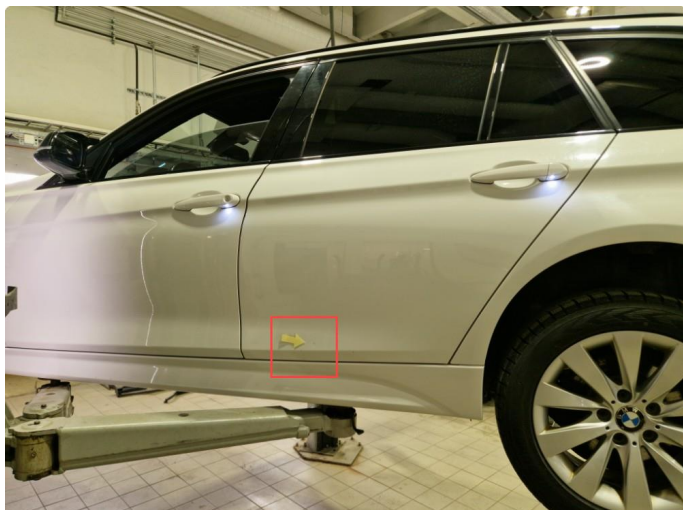
| Punkt | Beskrivelse | Plassering |
|---|---|---|
| 1.1 Dører | Liten p-bulk med lakksår v-bakdør. | venstre bak |

1.1 Liten p-bulk med lakksår v-bakdør.

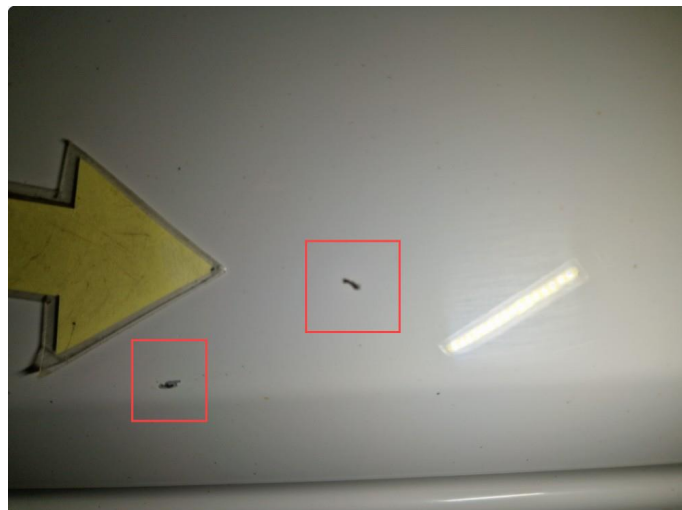
1.1 Liten p-bulk med lakksår v-bakdør.

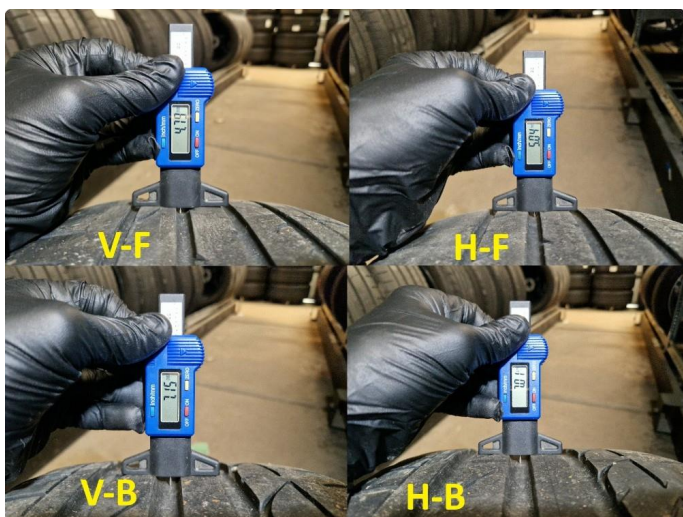
1.2 Mønsterdybde sommerdekk målt ved takst 11.04.2025, 120.616km.

| | VENSTRE FORAN | HØYRE FORAN | VENSTRE BAK | HØYRE BAK |
|---|---|---|---|---|
| MØNSTERDYBDE SOMMERDEKK (MM) | 4,8 | 5 | 7,1 | 7 |

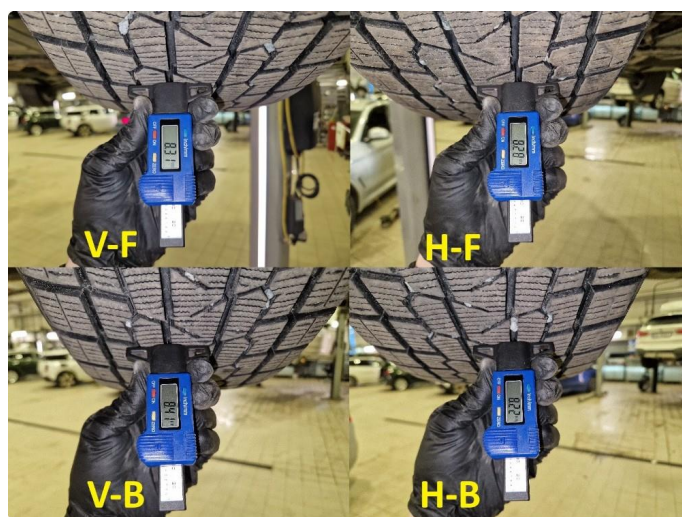
1.3 Mønsterdybde vinterdekk målt ved takst 11.04.2025, 120.616km.

| | VENSTRE FORAN | HØYRE FORAN | VENSTRE BAK | HØYRE BAK |
|---|---|---|---|---|
| MØNSTERDYBDE VINTERDEKK (MM) | 8,3 | 8,3 | 8,4 | 8,2 |

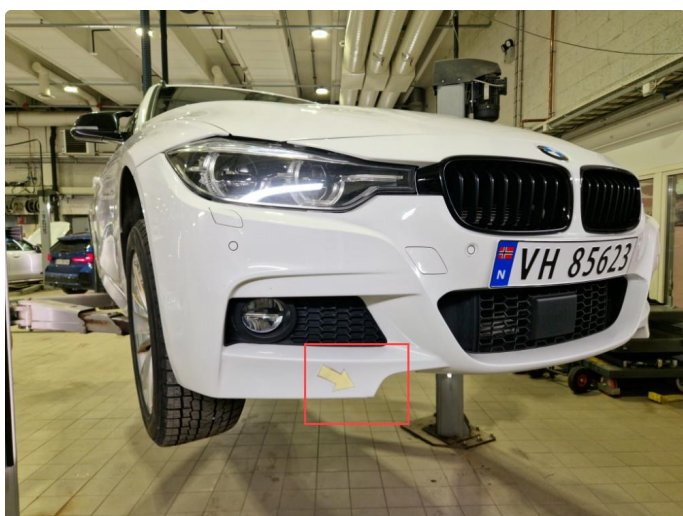
1.4 Noe skrubbermerker underkant fremfanger, regnes som normal bruksslitasje.

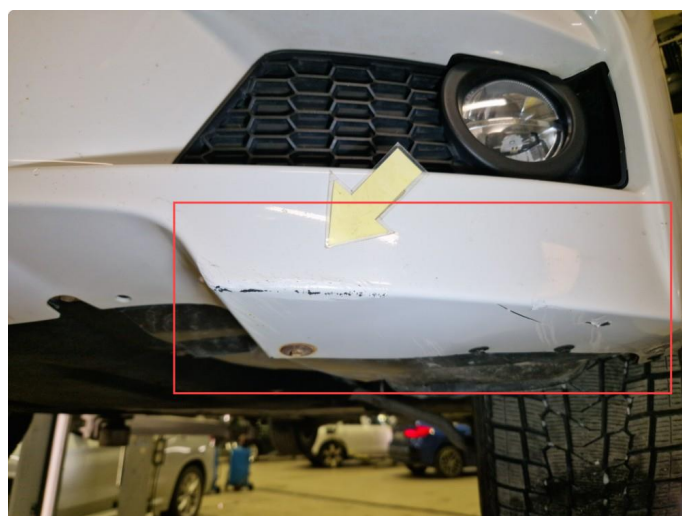
1.4 Noe skrubbermerker underkant fremfanger, regnes som normal bruksslitasje.

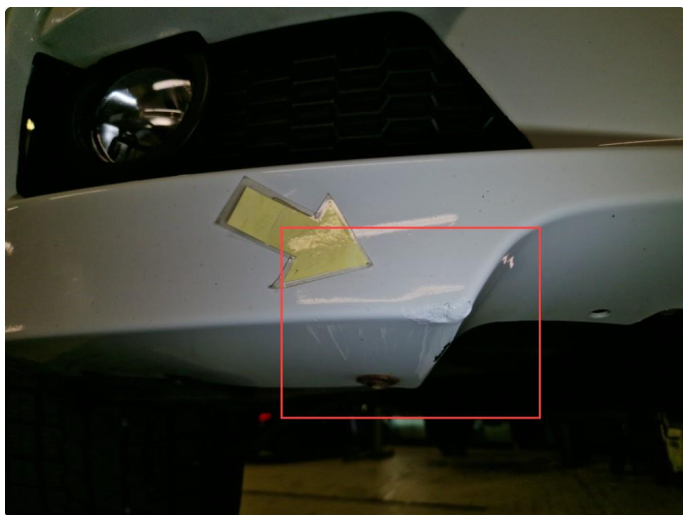
1.4 Noe skrubbermerker underkant fremfanger, regnes som normal bruksslitasje.

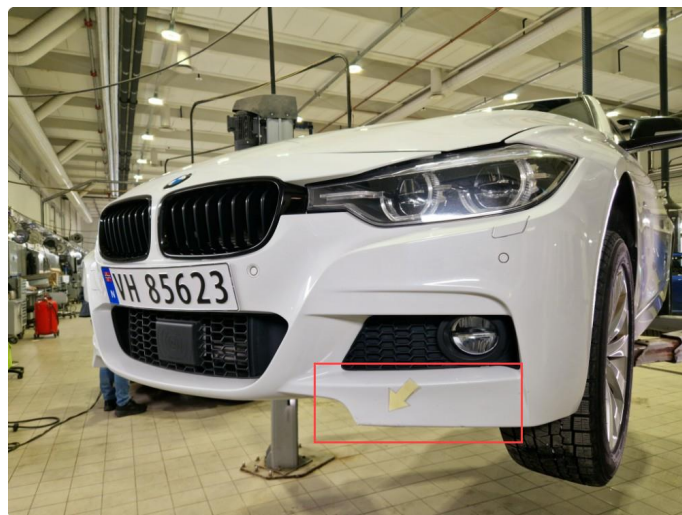
1.4 Noe skrubbermerker underkant fremfanger, regnes som normal bruksslitasje.

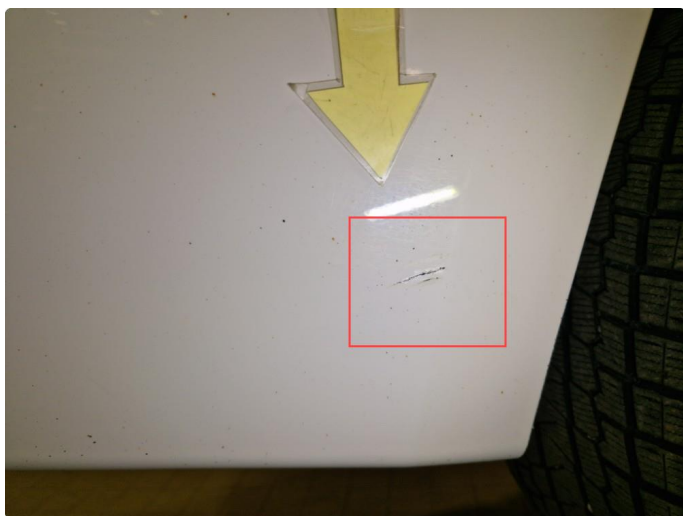
1.5 Noe riper / sår bakfanger , er flekket tidligere.

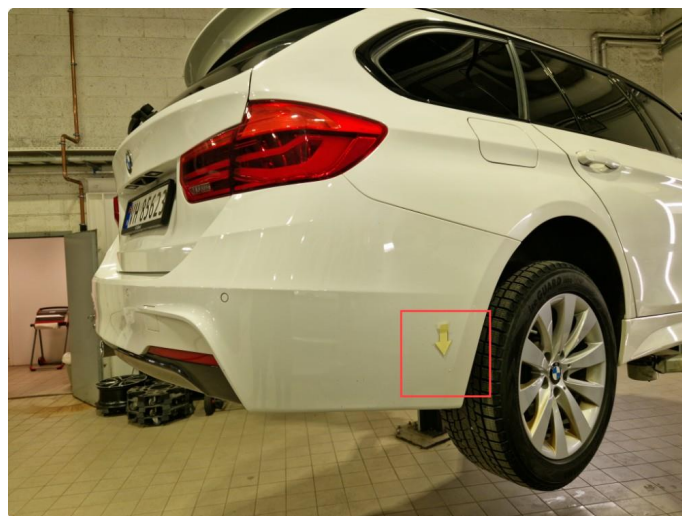
1.5 Noe riper / sår bakfanger , er flekket tidligere.

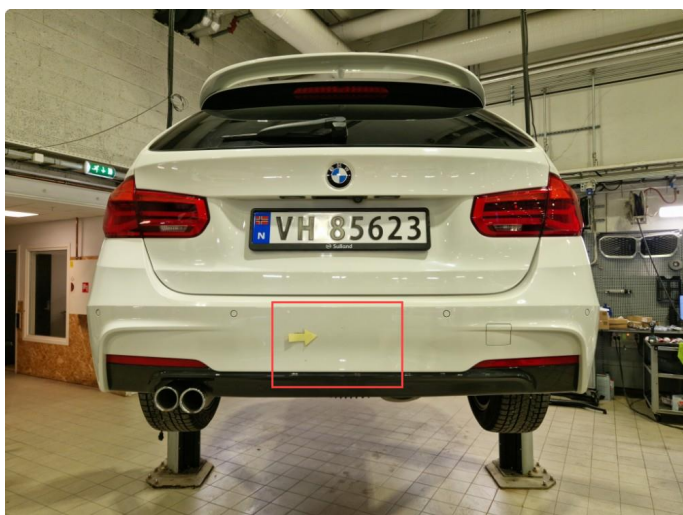
1.5 Noe riper / sår bakfanger , er flekket tidligere.

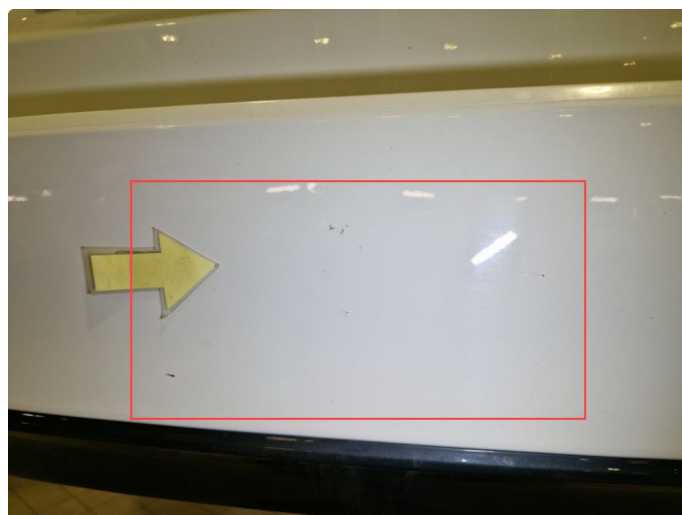
1.5 Noe riper / sår bakfanger , er flekket tidligere.

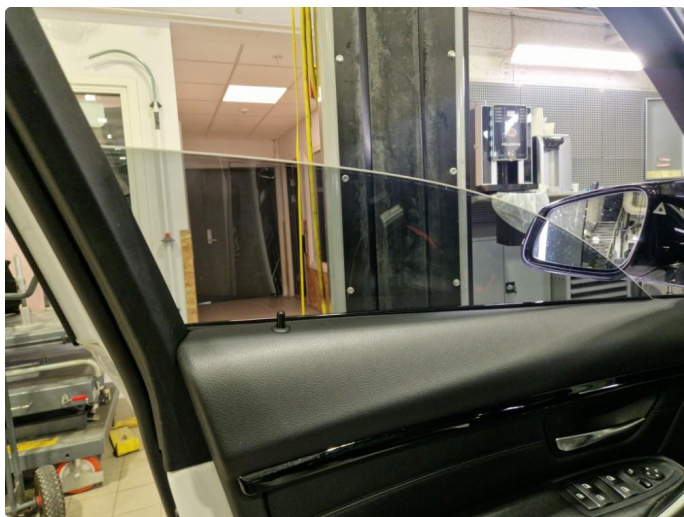
1.6 Ulovlig sotet/solfilm. Kna fjernes om ønskelig.
