BMW 330E XDRIVE 4WD
TESTDATO: 15.05.2024
KODE: 1415140

DR88737	62 203 KM	04.12.2020 Førstegang registrert	Bensin hybrid - Ladbar hybrid
----------------	------------------	--	---

NBF Tilstandsrapport er utarbeidet av Norges Bilbransjeforbund og Forbrukerrådet.

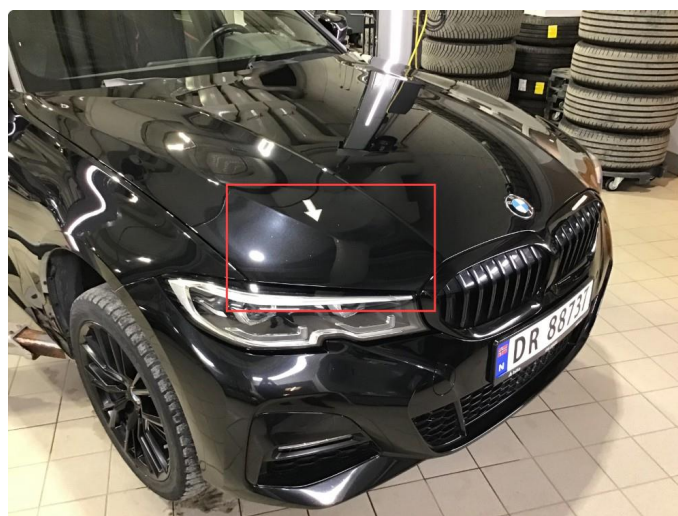
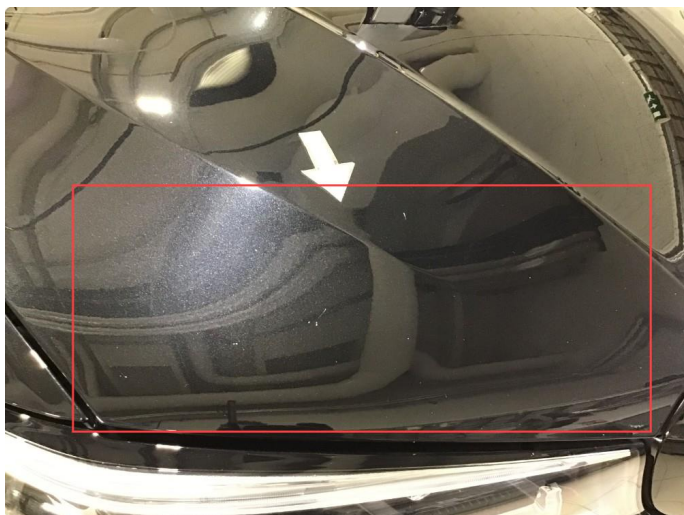
1.2 Noe steinsprut på panser, flekkes.

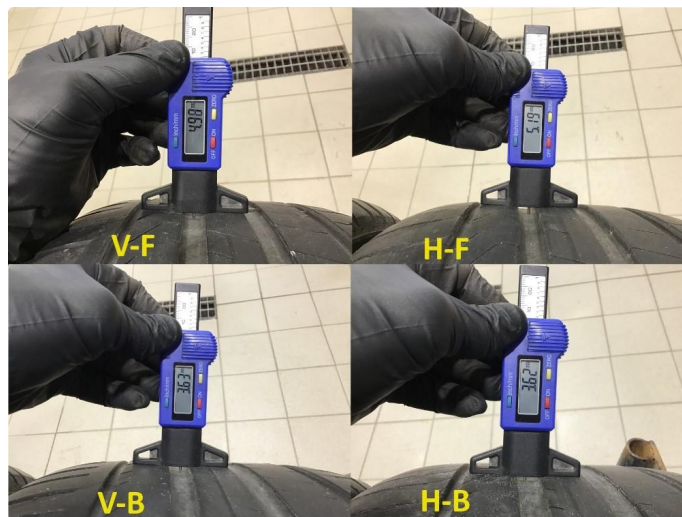
1.3 Mønsterdybde sommerdekk målt ved takst 04.04.24, 62.203km.

VENSTRE FORAN	HØYRE FORAN	VENSTRE BAK	HØYRE BAK
MØNSTERDYBDE SOMMERDEKK (MM)	5	5,2	3,6	3,6
MØNSTERDYBDE VINTERDEKK (MM)	6,4	5,7	5,2	5,3
BREMSEKLOSSER (MM)	10	10	10	10

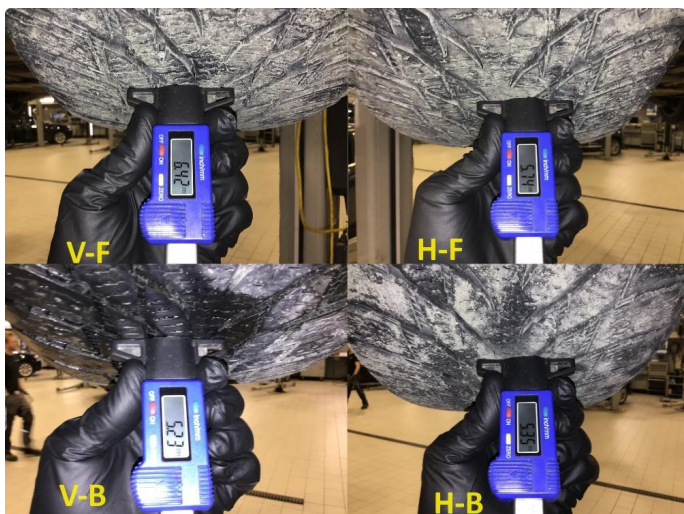
1.4 Mønsterdybde vinterdekk målt ved takst 04.04.24, 62.203km.

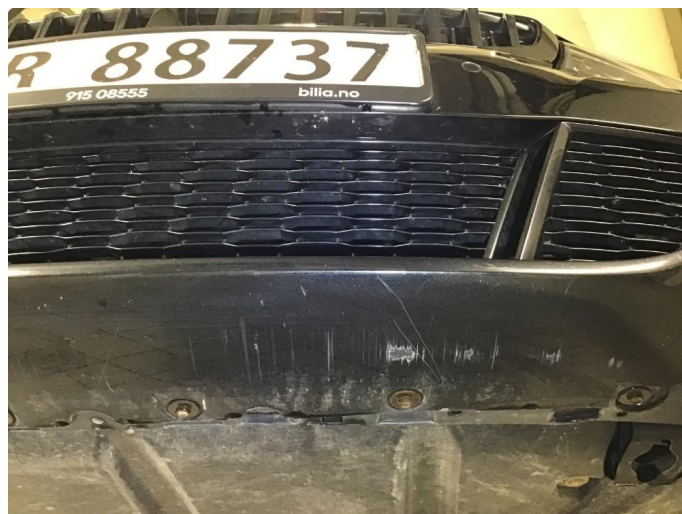
1.5 Noen skrubbermerker underkant fremfanger, regnes som normal bruksslitasje.

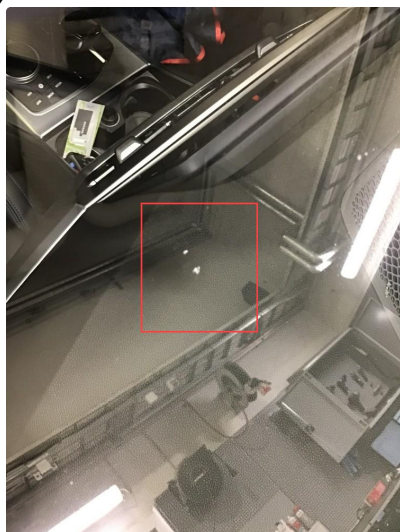
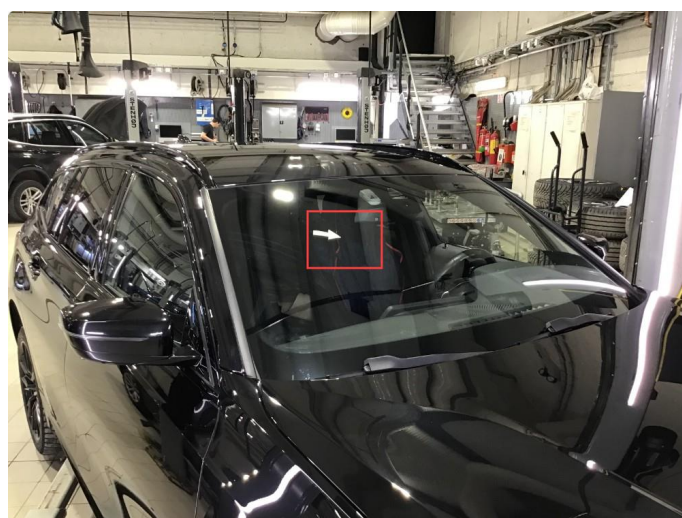
1.6 Noen steinsprut på frontrute, reparert.
