FORD S-MAX 140 HK AUTOMAT

TESTDATO: 13.02.2026

VH38458

NBF Tilstandsrapport er utarbeidet av Norges Bilbransjeforbund og Forbrukerrådet.

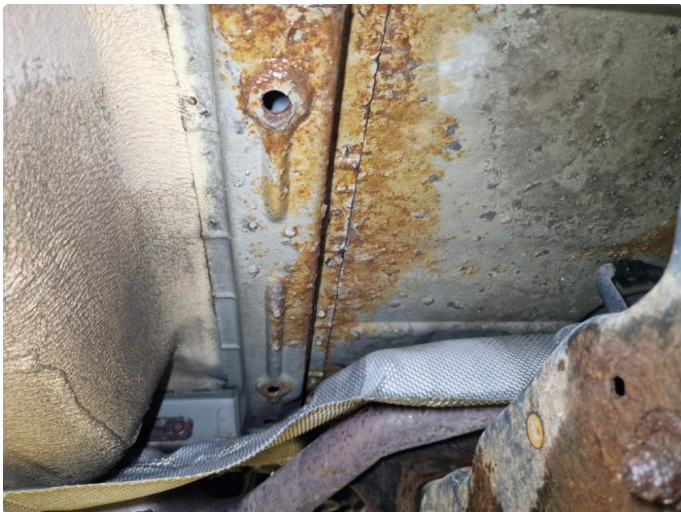
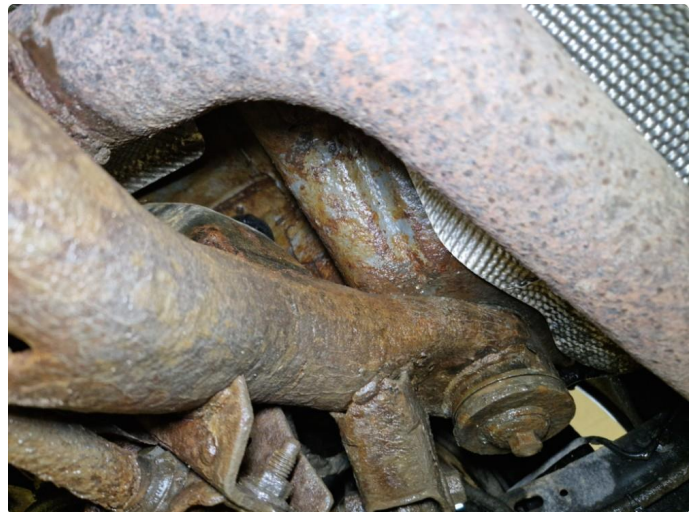
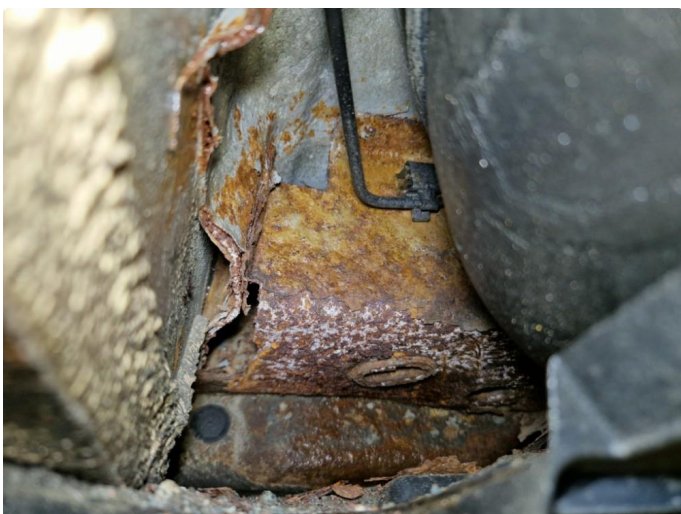
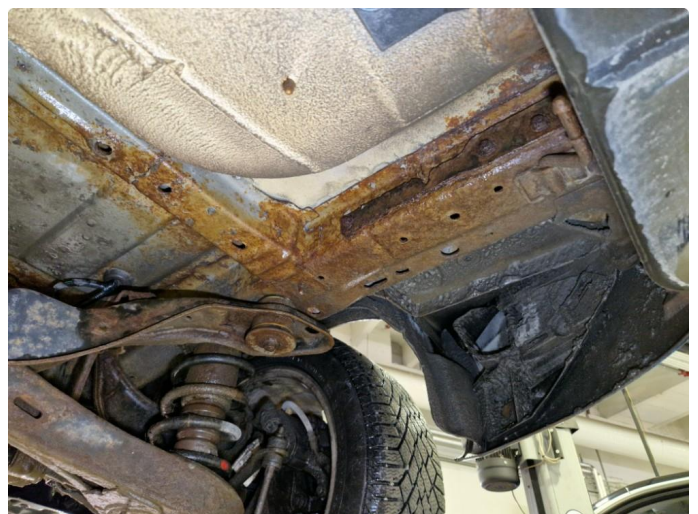
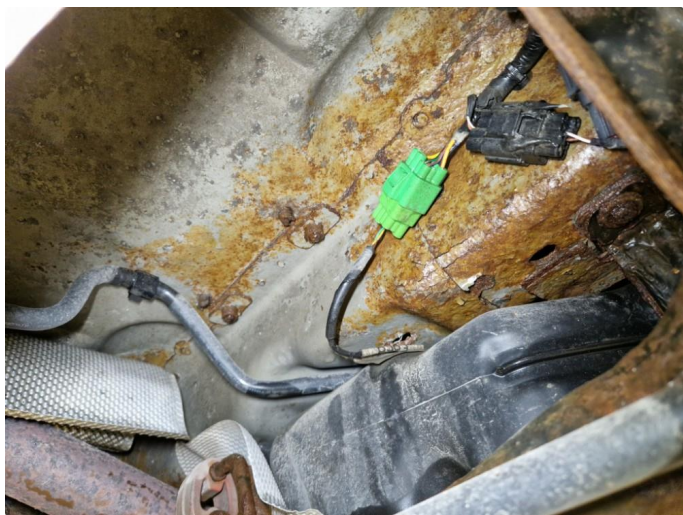
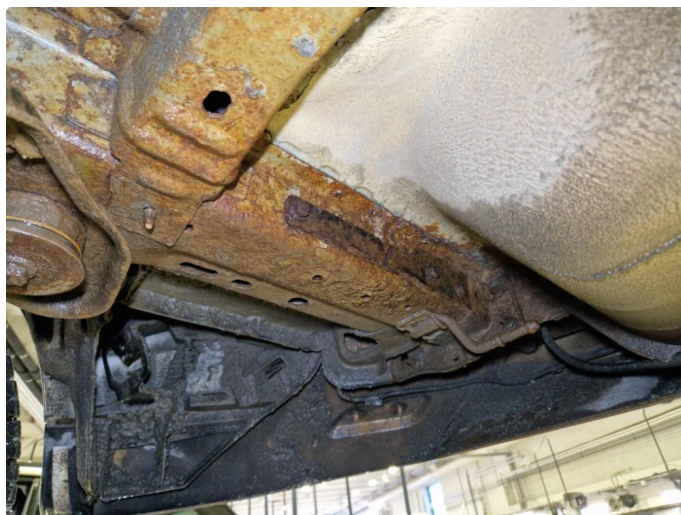
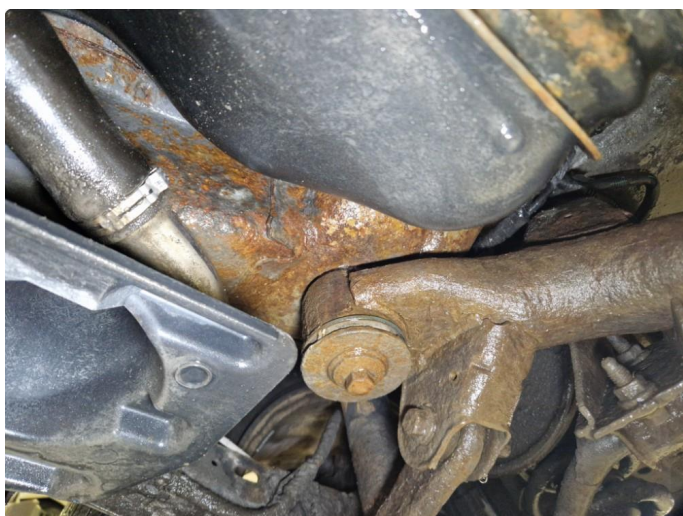
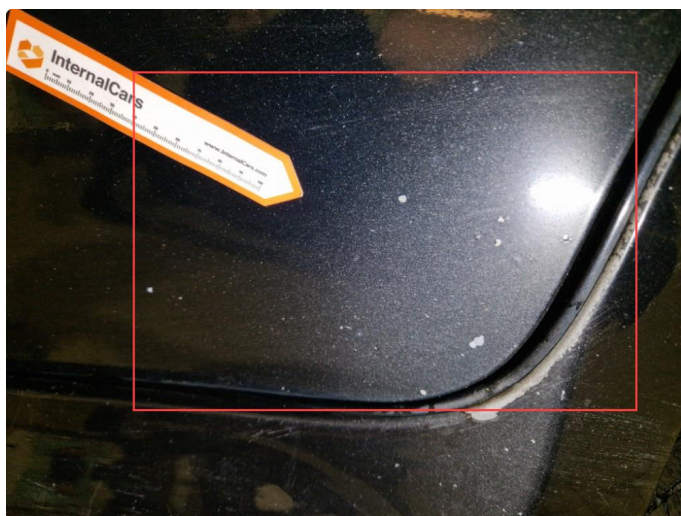
| Punkt | Beskrivelse | Plassering |
|---|---|---|
| 2.1 Under bil | Rustdannelser under bil ved bakstilling. | bak |

2.1 Rustdannelser under bil ved bakstilling.

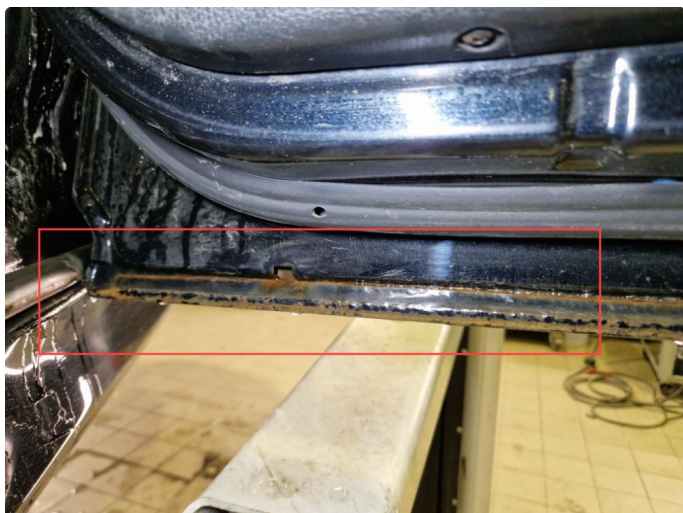
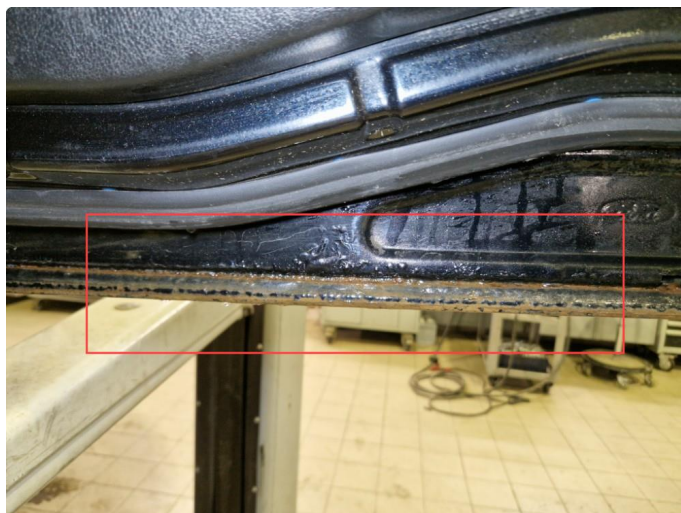
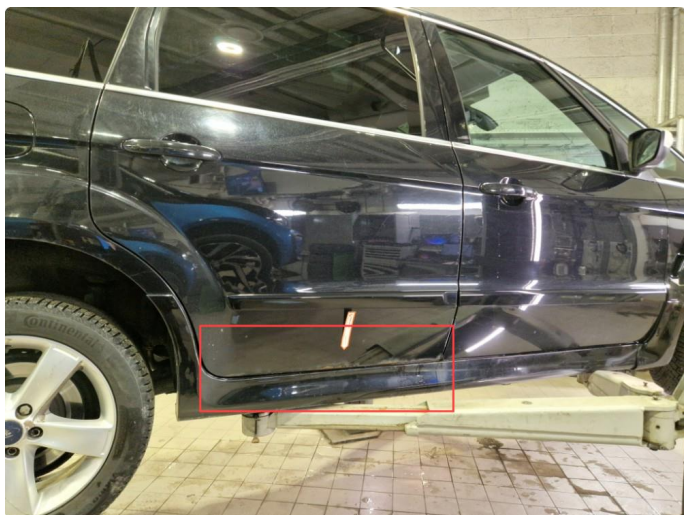
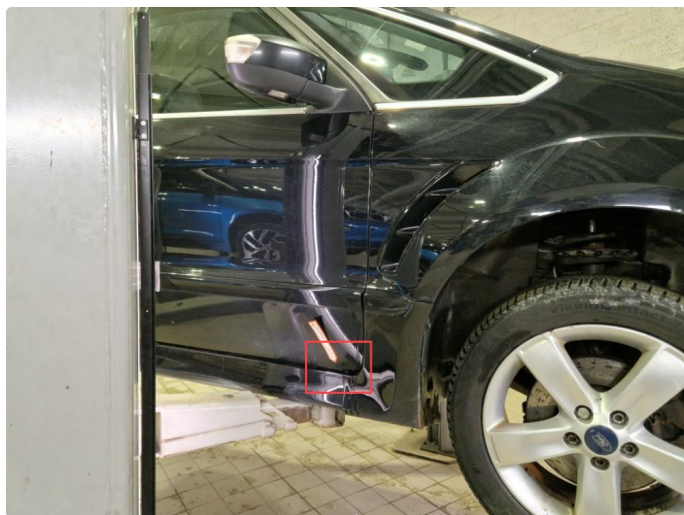
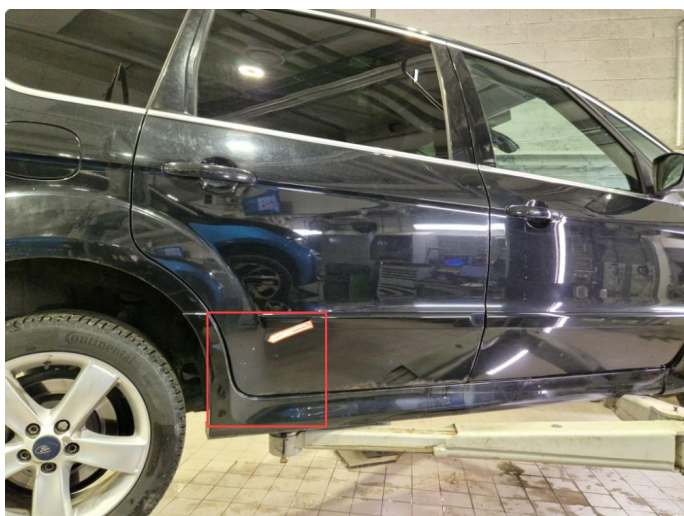
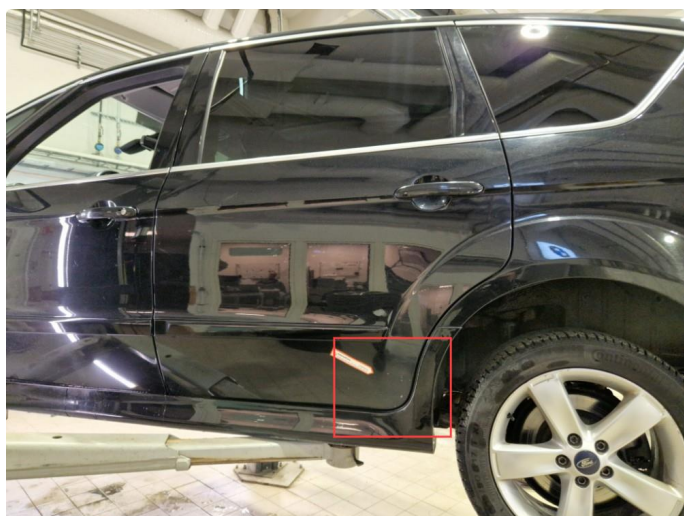
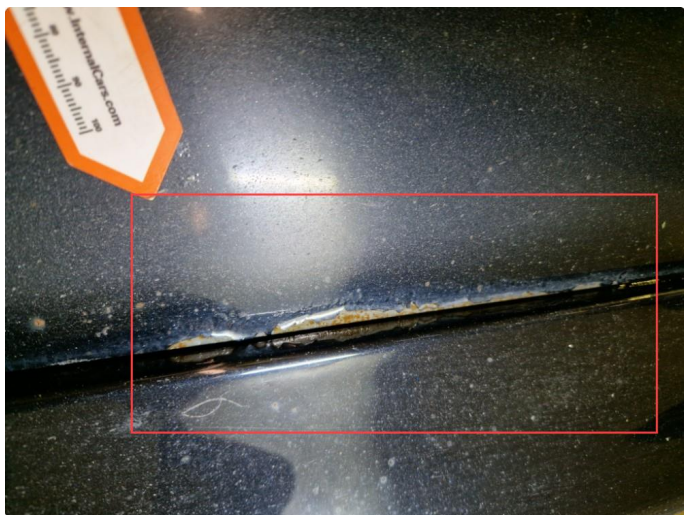
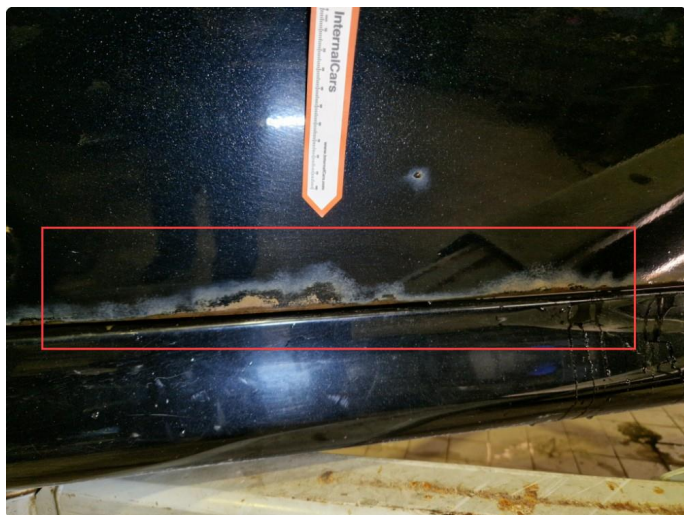
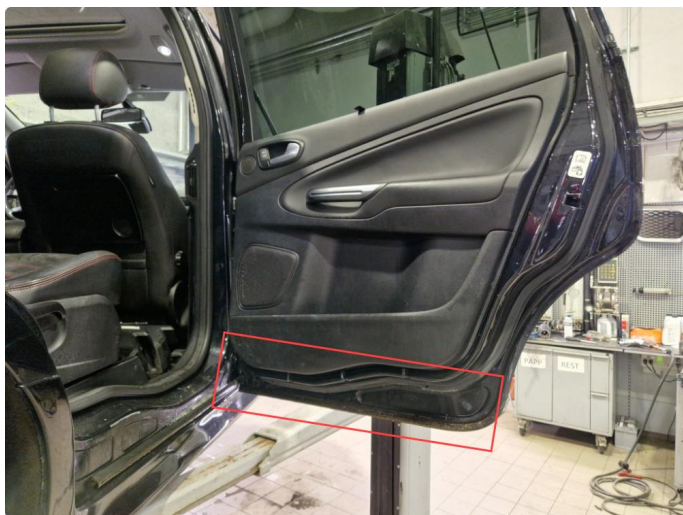
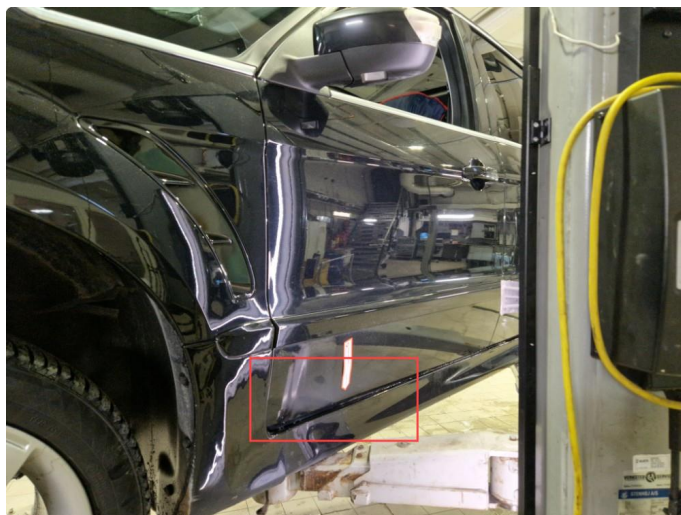
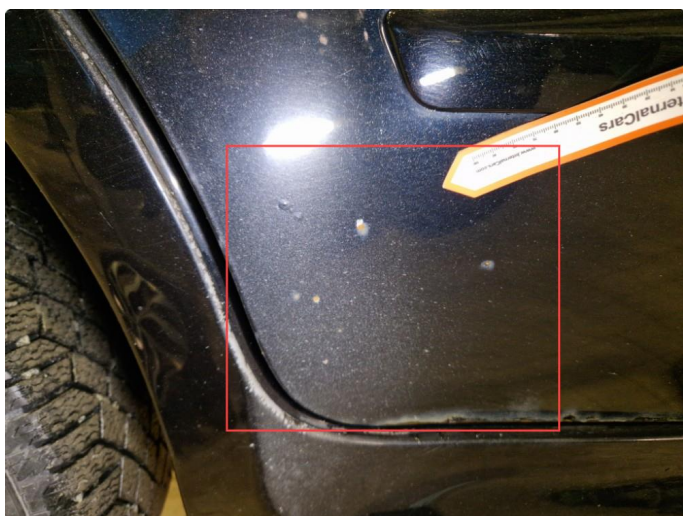
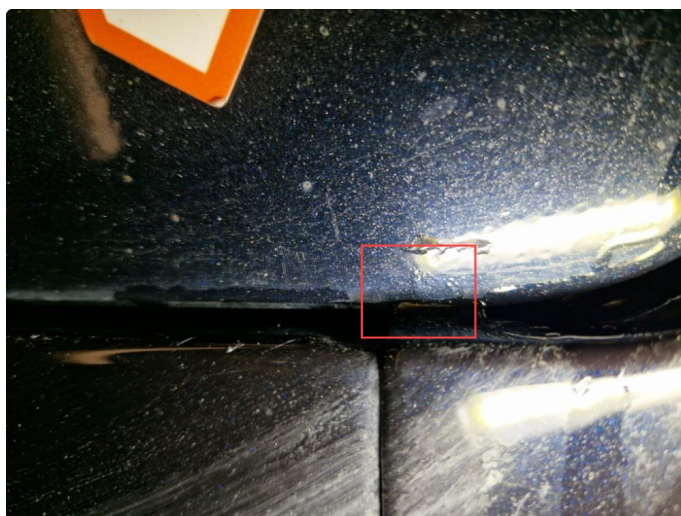
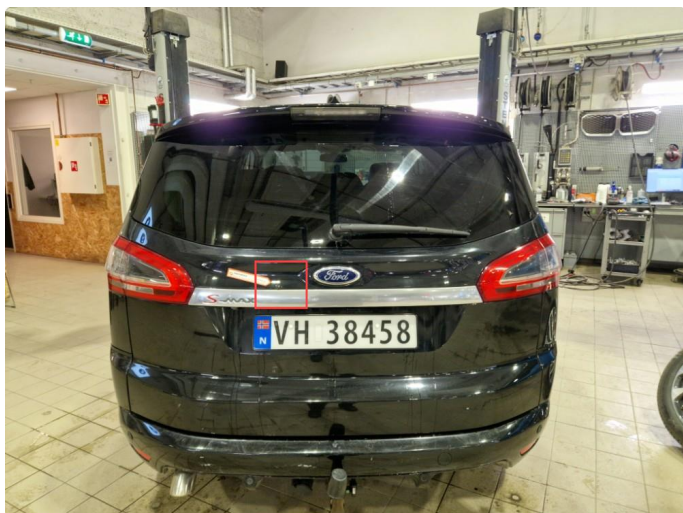
| Punkt | Beskrivelse | Plassering |
|---|---|---|
| 2.2 Dører | Rustdannelser alle 4 stk dører. | alle |

2.2 Rustdannelser alle 4 stk dører.

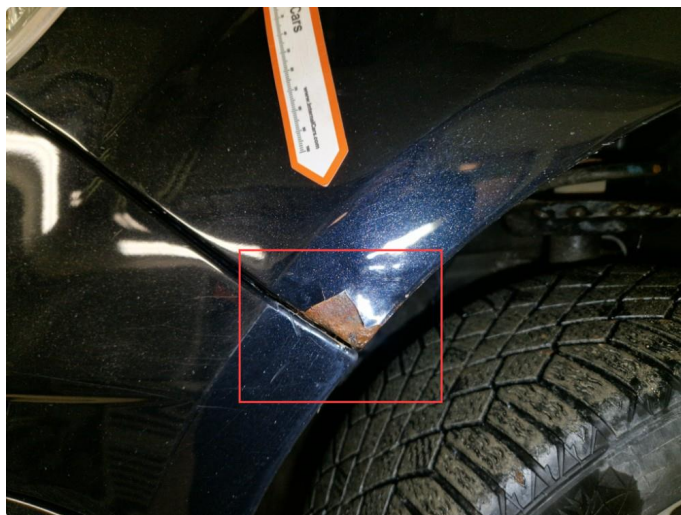
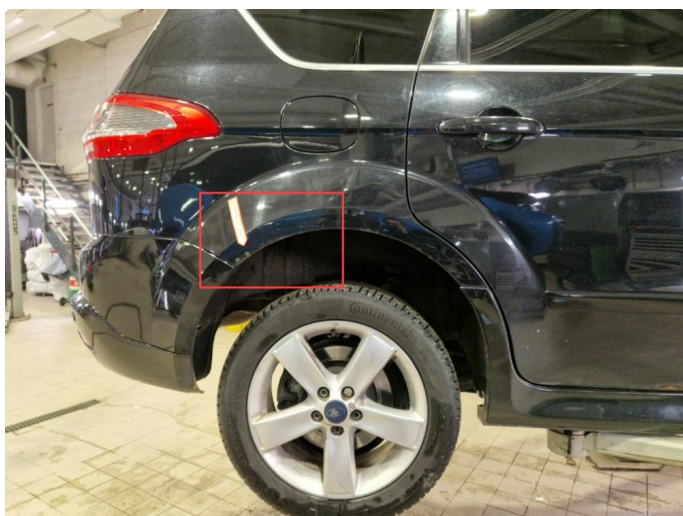
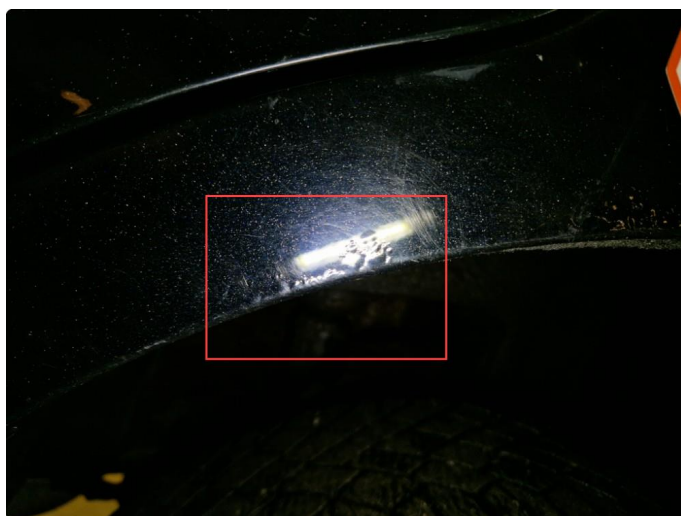
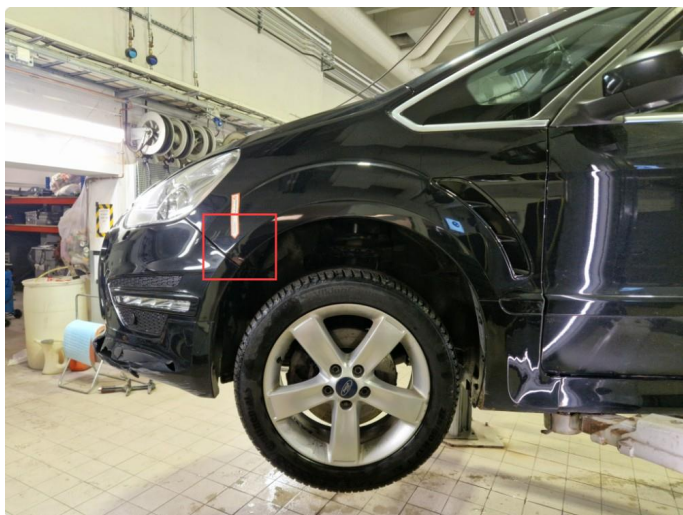
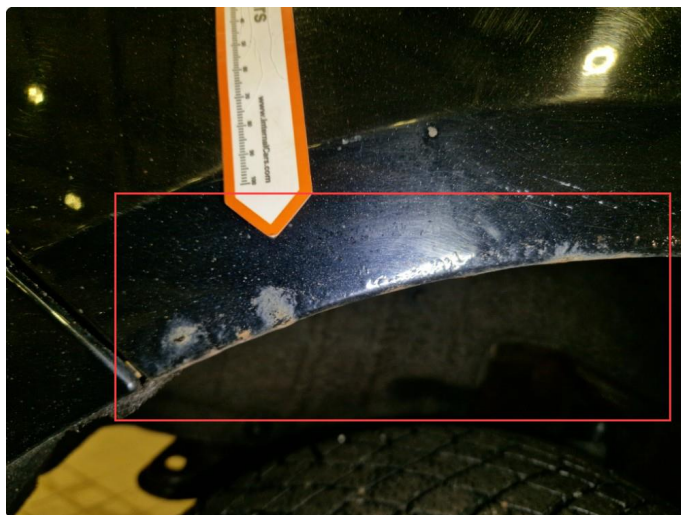
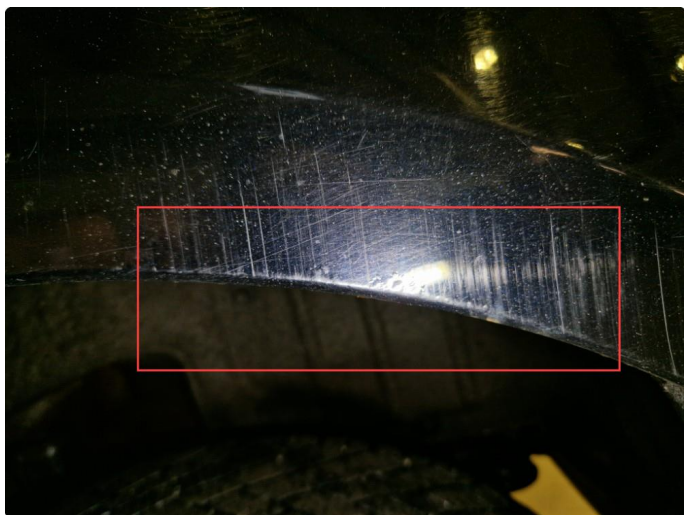
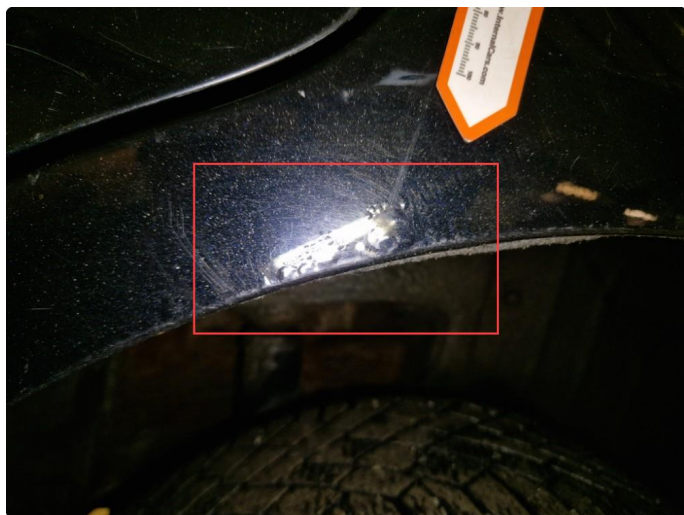
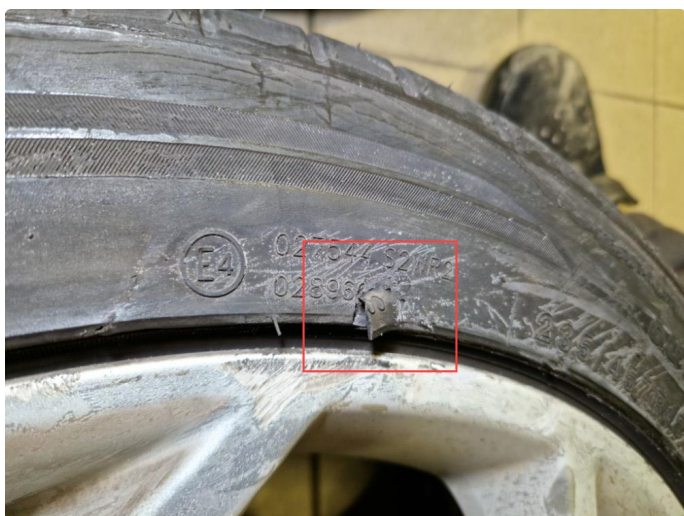
| Punkt | Beskrivelse | Plassering |
|---|---|---|
| 2.4 Skjermer | Rustdannelser v-framskjerm , h+v bakskjerm. | venstre foran - høyre bak - venstre bak |

2.4 Rustdannelser v-framskjerm , h+v bakskjerm.

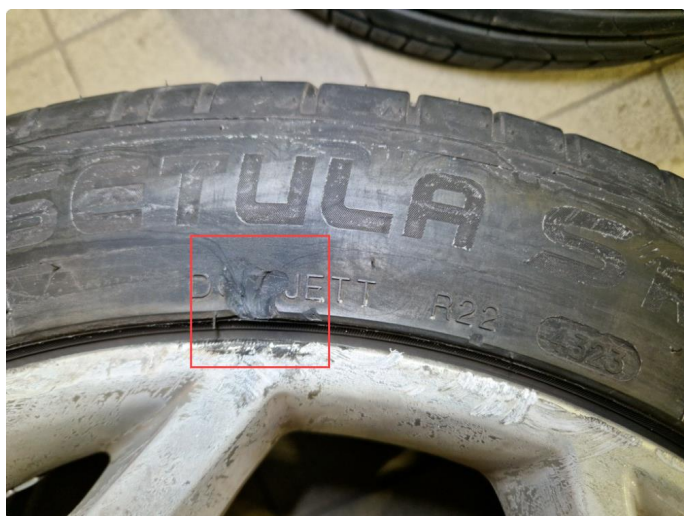
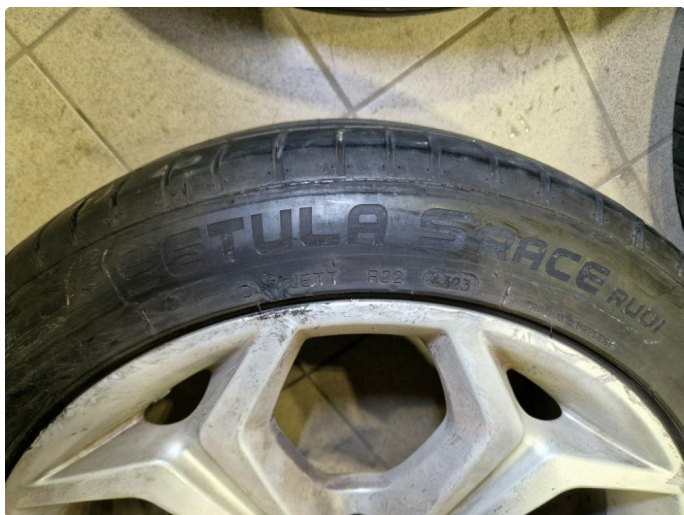
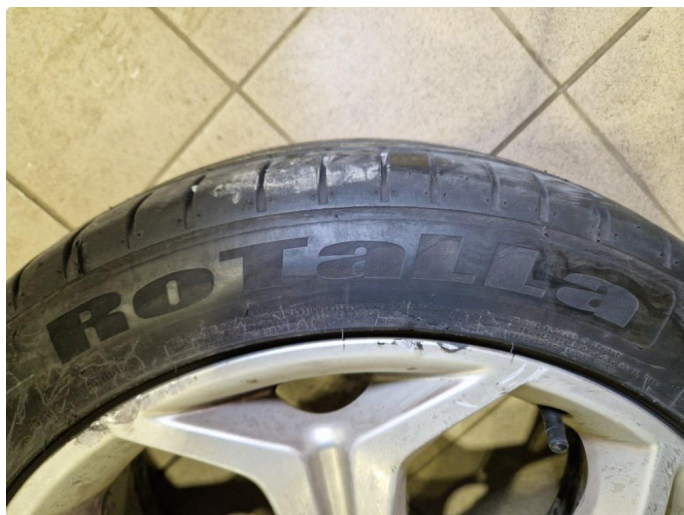
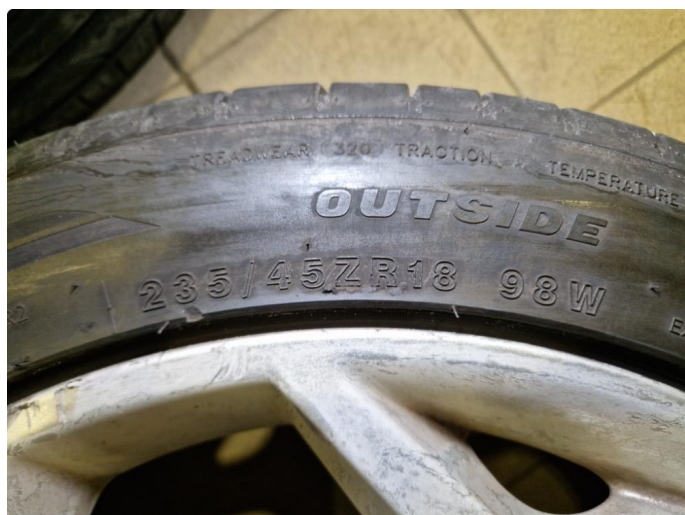
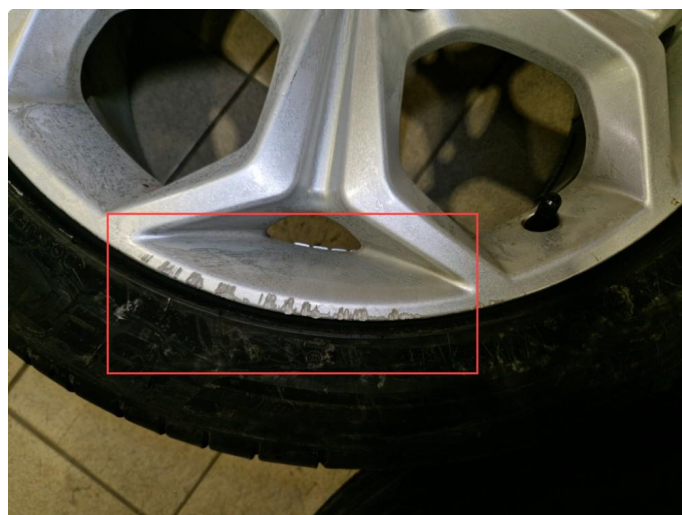
| Punkt | Beskrivelse | Plassering |
|---|---|---|
| 2.5 Dekk/Felger | 1 Stk sommerdekk skadet dekkskulder. | |

2.5 1 Stk sommerdekk skadet dekkskulder.

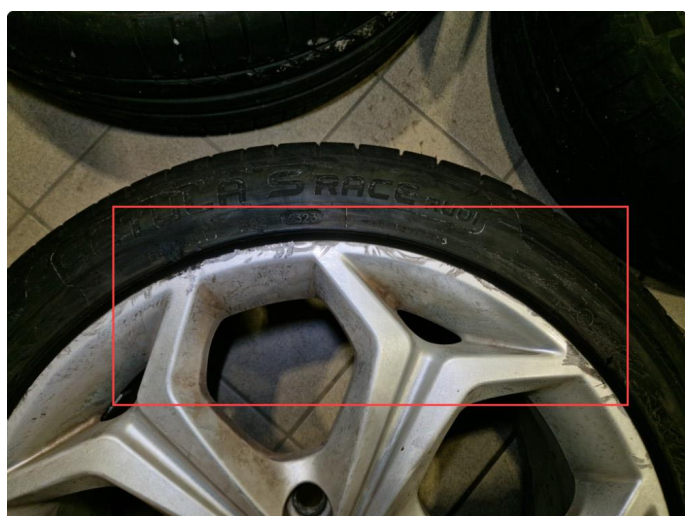
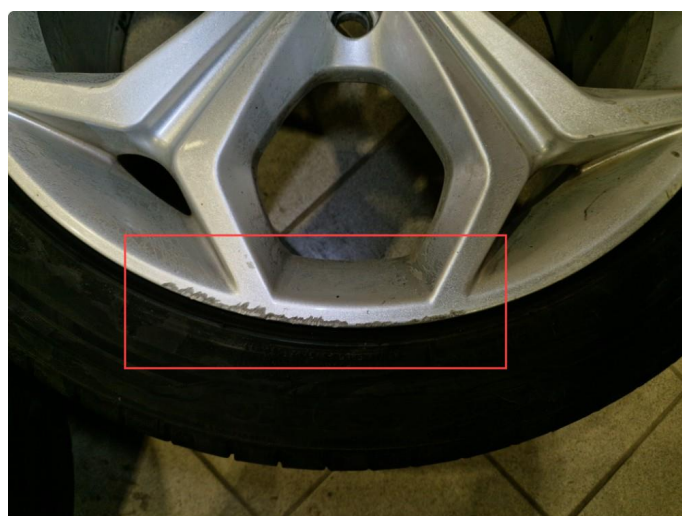
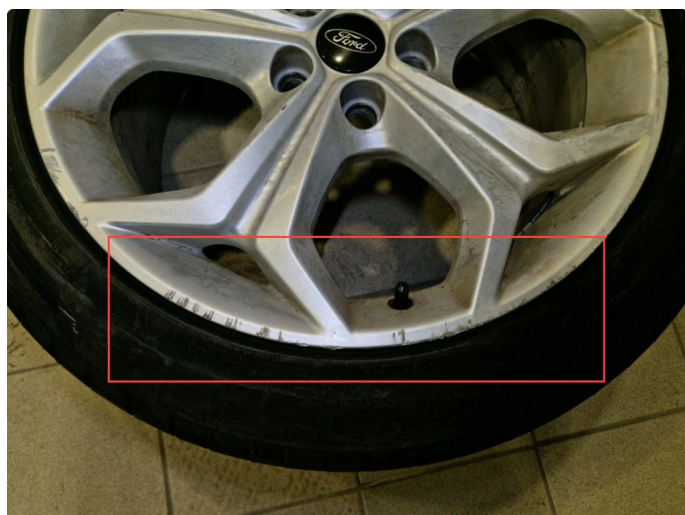
| Punkt | Beskrivelse | Plassering |
|---|---|---|
| 2.6 Dekk/Felger | Bruksmerker alle sommerfelger. | alle |

2.6 Bruksmerker alle sommerfelger.

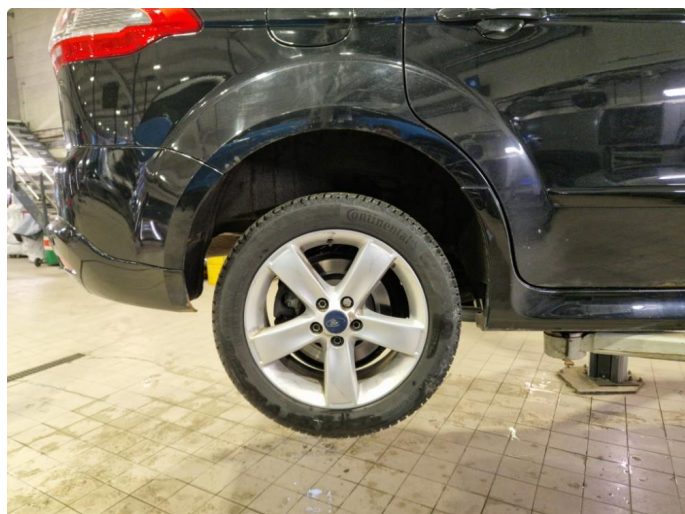
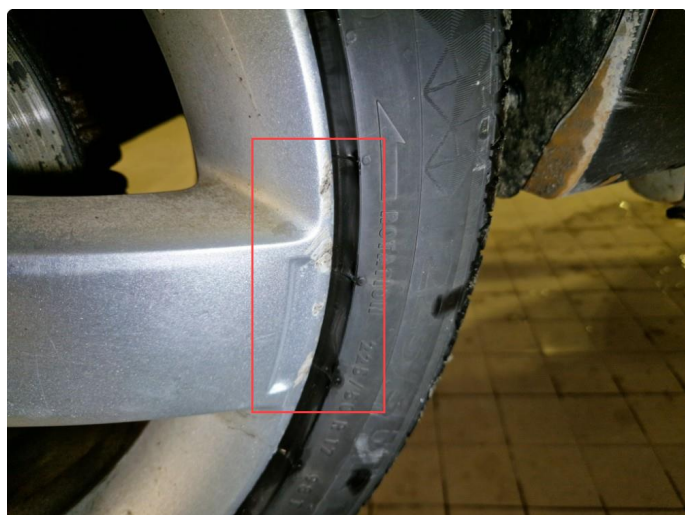
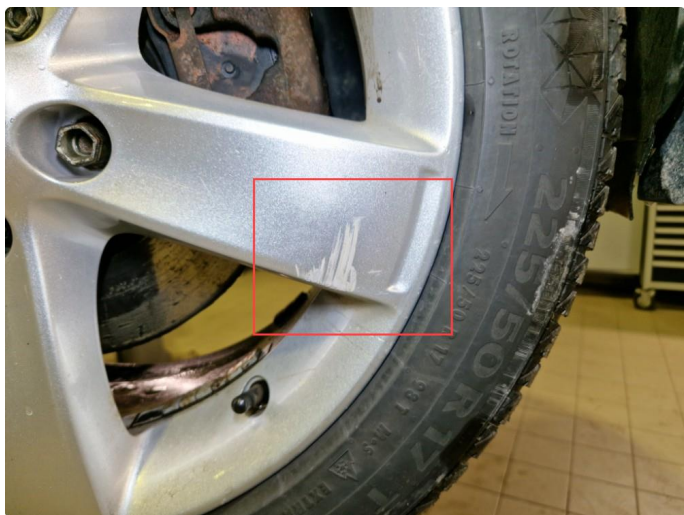
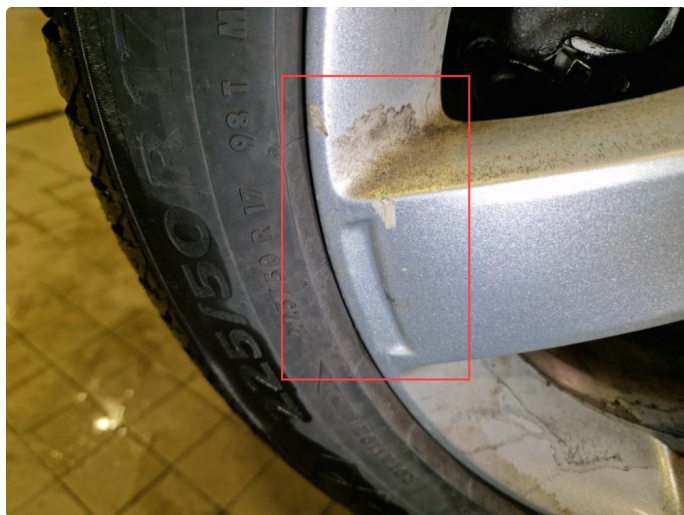
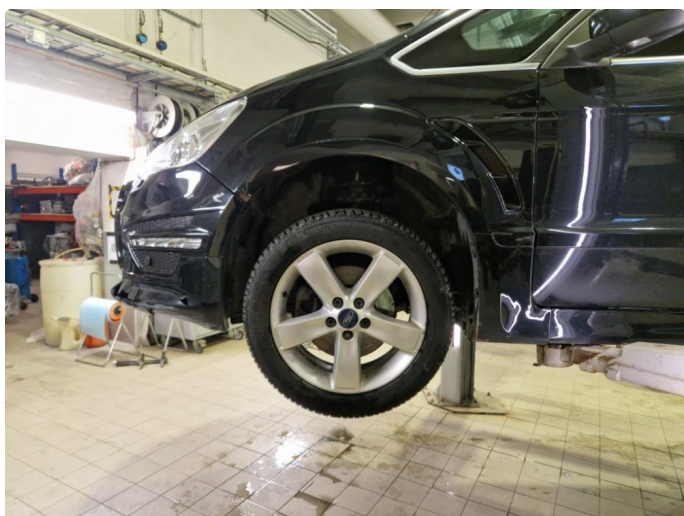
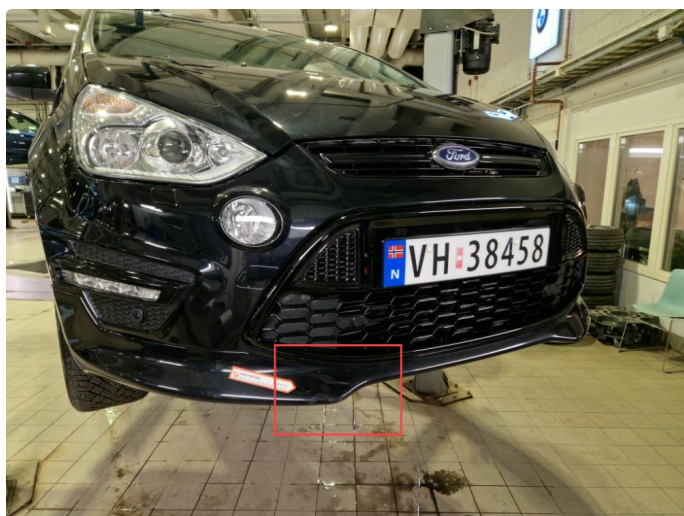
| Punkt | Beskrivelse | Plassering |
|---|---|---|
| 2.9 Dekk/Felger | Bruksmerker alle vinterfelger. | |

2.9 Bruksmerker alle vinterfelger.

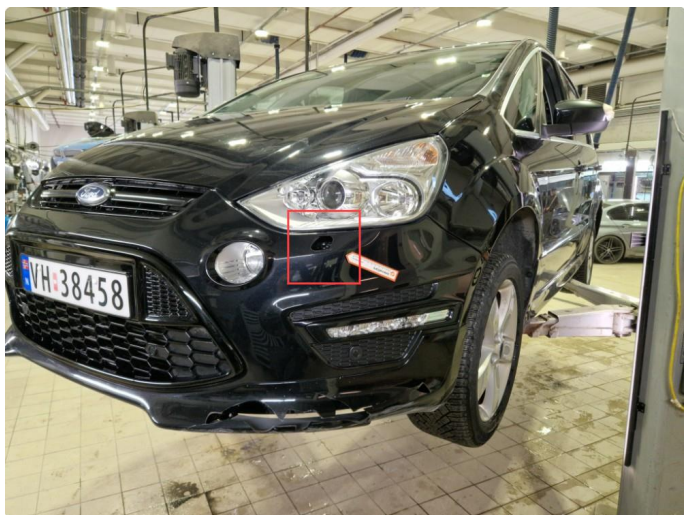
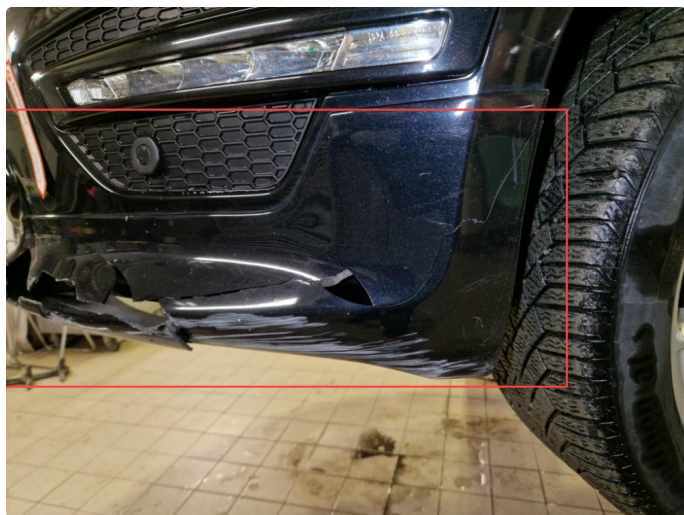
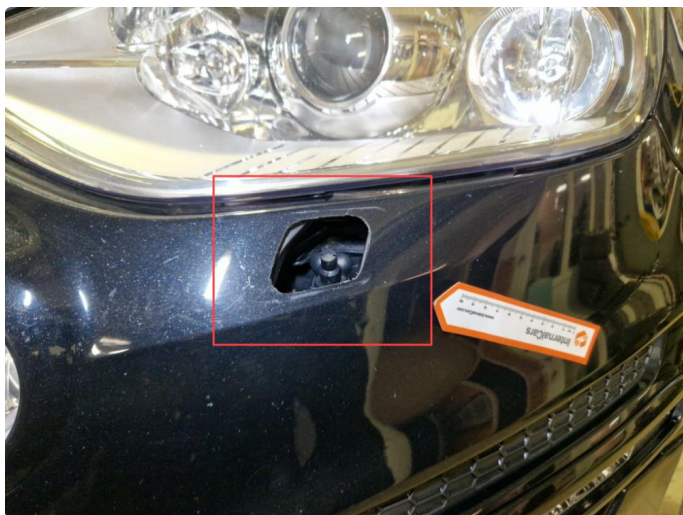
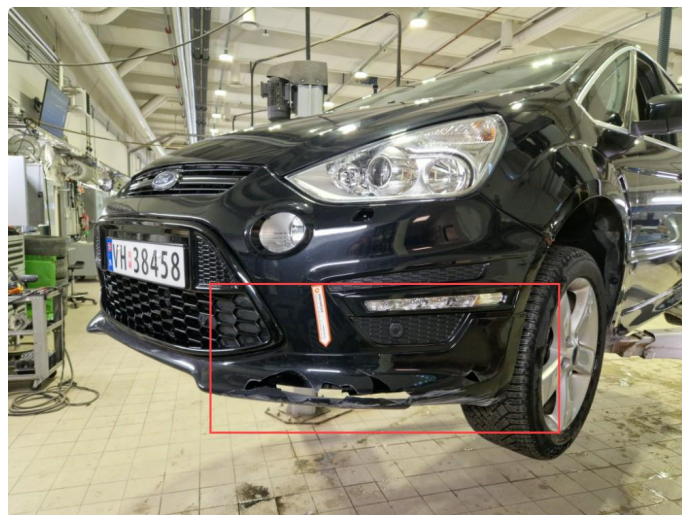
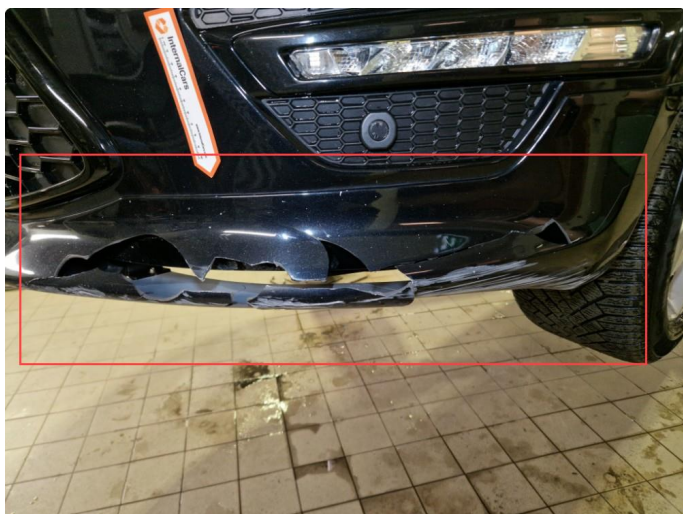
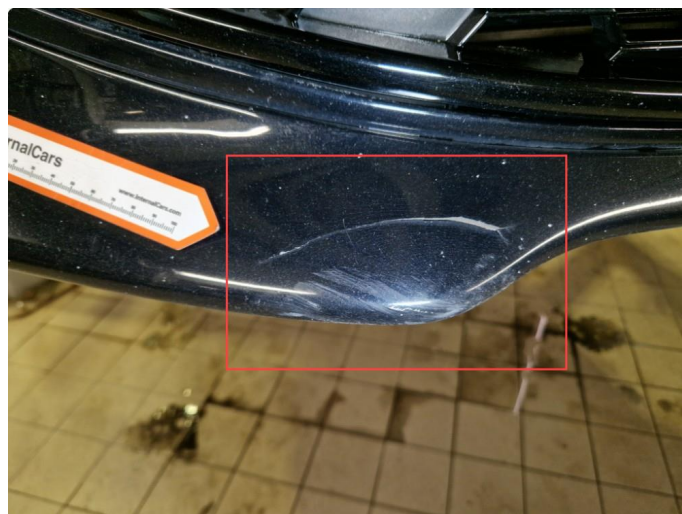
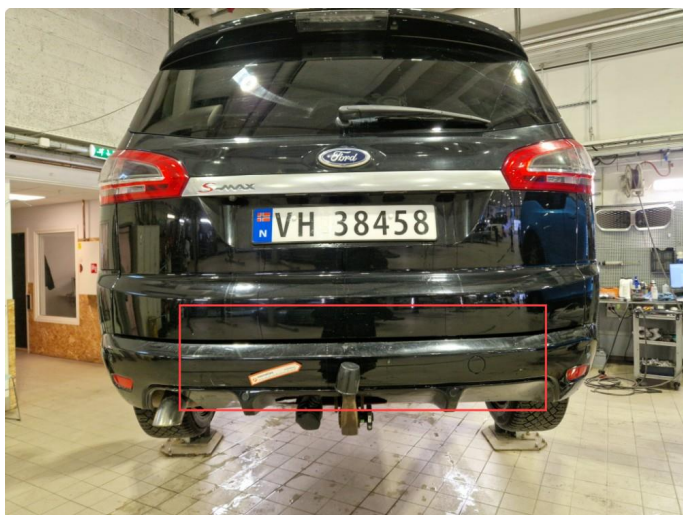
| Punkt | Beskrivelse | Plassering |
|---|---|---|
| 2.10 Støtfanger | Skade v-side frontfanger + mangler lyktespylerdeksel v-side. | venstre - foran |

2.10 Skade v-side frontfanger + mangler lyktespylerdeksel v-side.

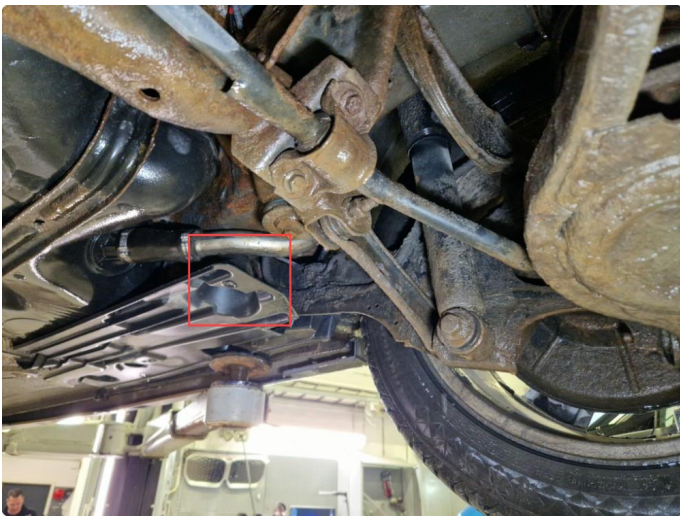
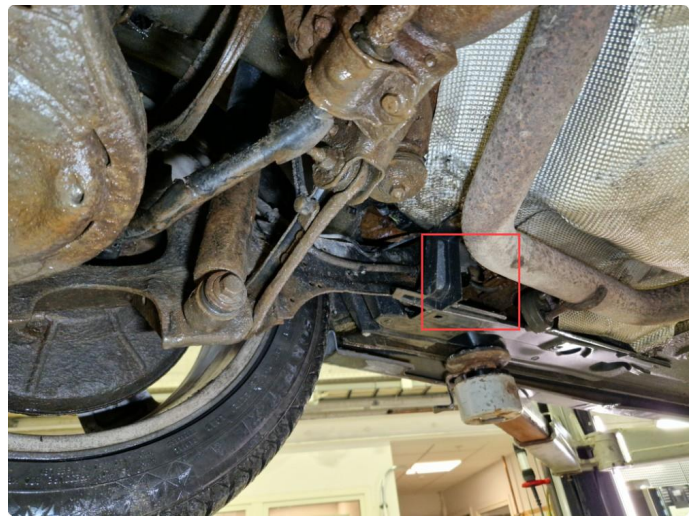
| Punkt | Beskrivelse | Plassering |
|---|---|---|
| 4.1 Bakstilling | Slitt / sluppet i vulking fremre bærearmsforing h+v side bak. | venstre - høyre - bak |

4.1 Slitt / sluppet i vulking fremre bærearmsforing h+v side bak.
