**BMW X1 XDRIVE25E 4WD**
**TESTDATO: 14.05.2024**
**KODE: 1414030**

<b>VJ24749</b>	<b>32 567 KM</b>	<b>29.03.2021</b> Førstegang registrert	<b>Bensin hybrid</b> - Ladbar hybrid
----------------	------------------	--	---

NBF Tilstandsrapport er utarbeidet av Norges Bilbransjeforbund og Forbrukerrådet.

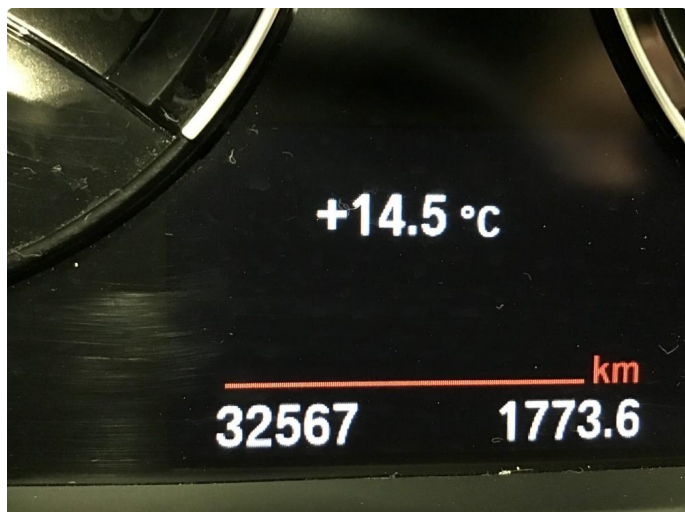
1.1 Oversiktsbilder av bilen.

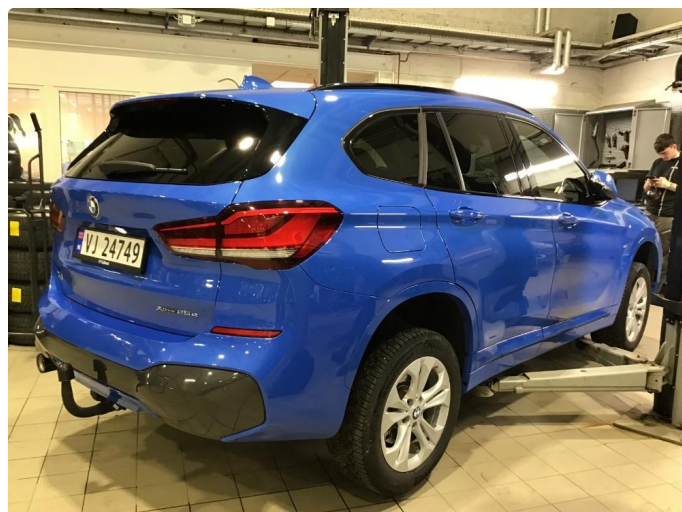
1.1 Oversiktsbilder av bilen.

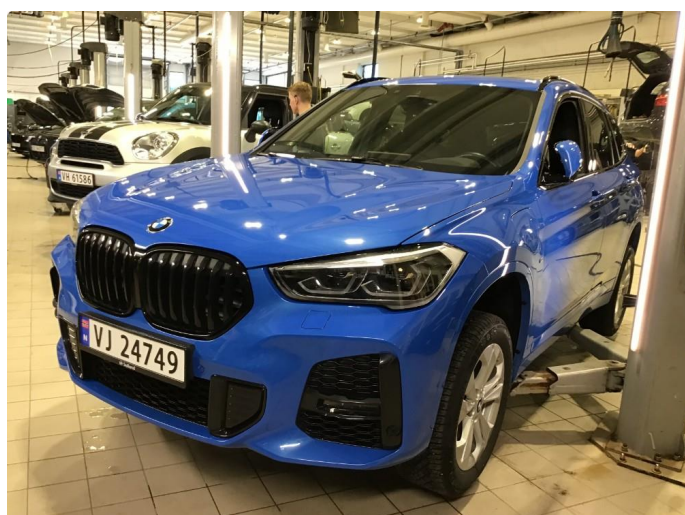
1.1 Oversiktsbilder av bilen.

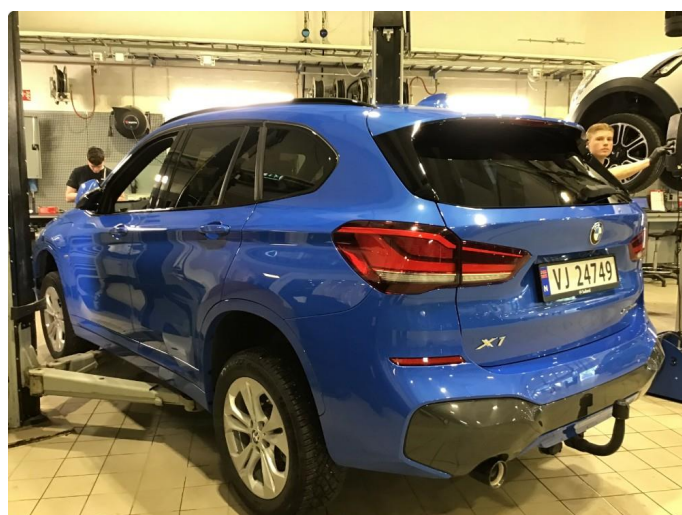
1.1 Oversiktsbilder av bilen.

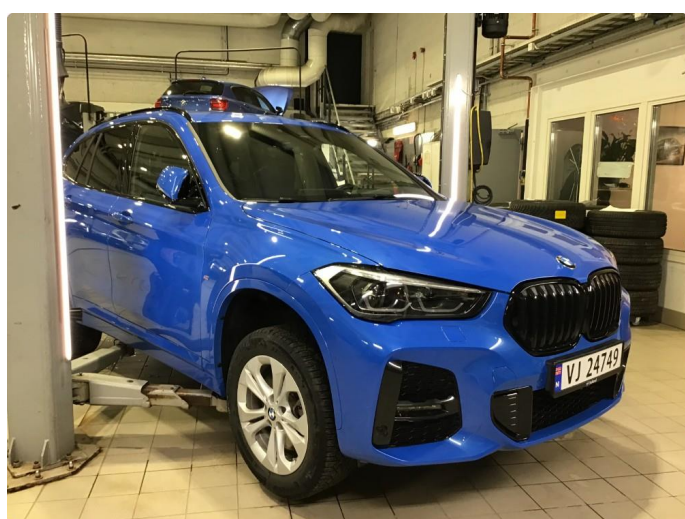
1.1 Oversiktsbilder av bilen.

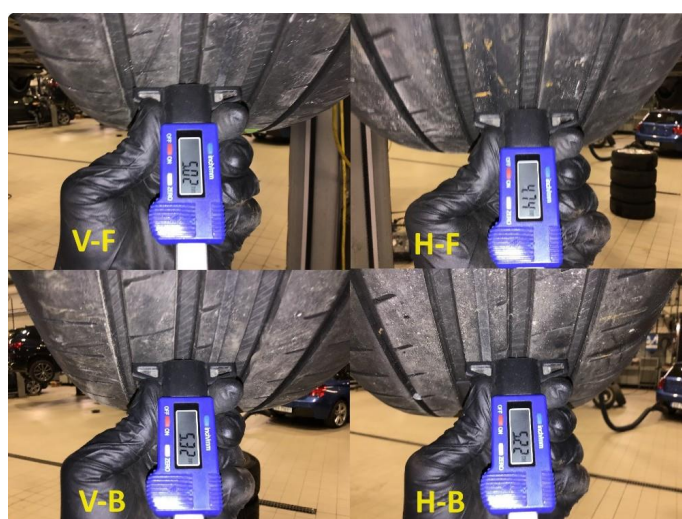
1.2 Mønsterdybde sommerdekk målt ved takst 13.05.24, 32.567km.

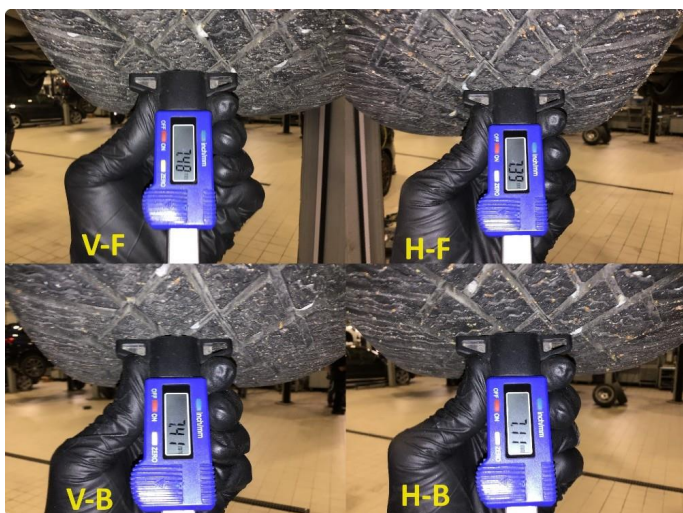
1.3 Mønsterdybde vinterdekk målt ved takst  
13.05.24, 32.567km.

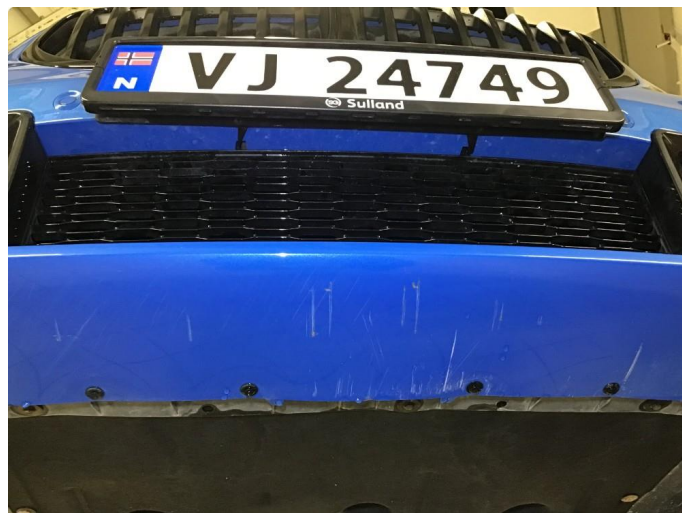
1.4 Noen skrubbermerker underkant fremfanger, regnes som normal bruksslitasje.

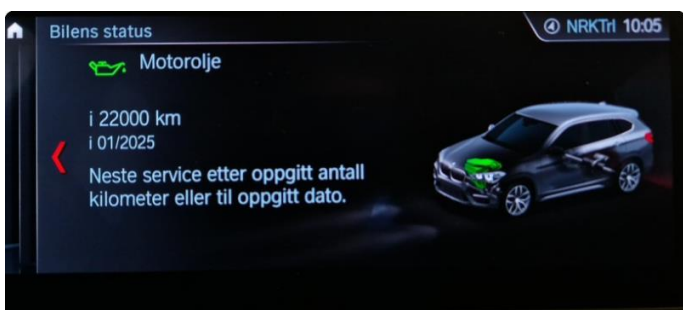
2.1 Neste service 01.2025/22.000km.

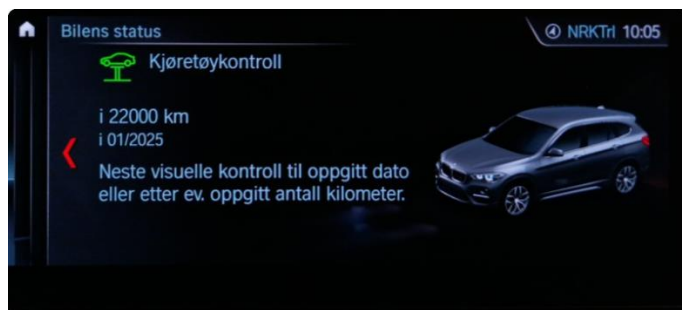
2.1 Neste service 01.2025/22.000km.
