**BMW I I3 2WD**
**TESTDATO: 11.11.2025**
**KODE: 1867791**

**EC89170**

NBF Tilstandsrapport er utarbeidet av Norges Bilbransjeforbund og Forbrukerrådet.

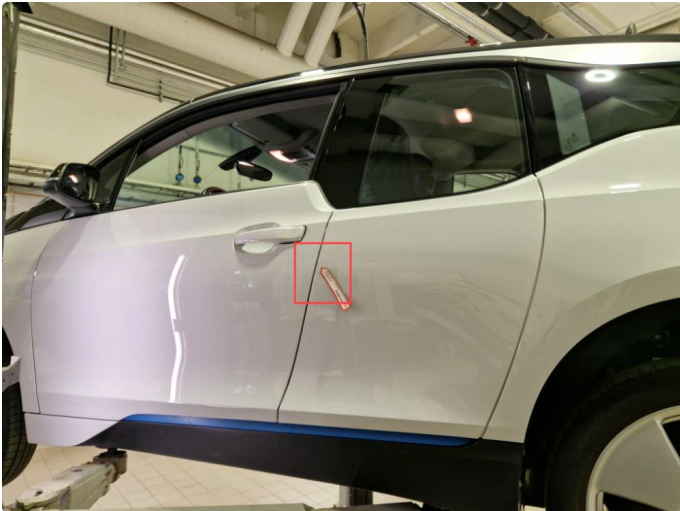
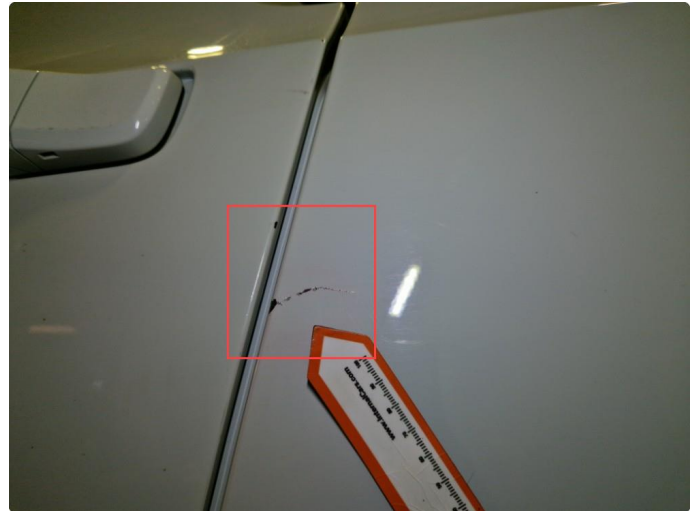
| Punkt | Beskrivelse | Plassering |
|---|---|---|
| 1.1 Dører | Noe lakksår fremre del v-bakdør , kan flekkes. ( Normal bruksslitasje ) | venstre bak |

1.1 Noe lakksår fremre del v-bakdør , kan flekkes.  
( Normal bruksslitasje )

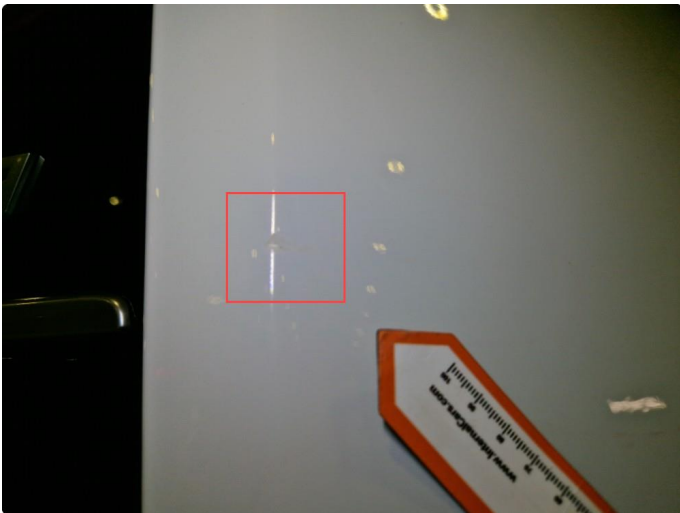
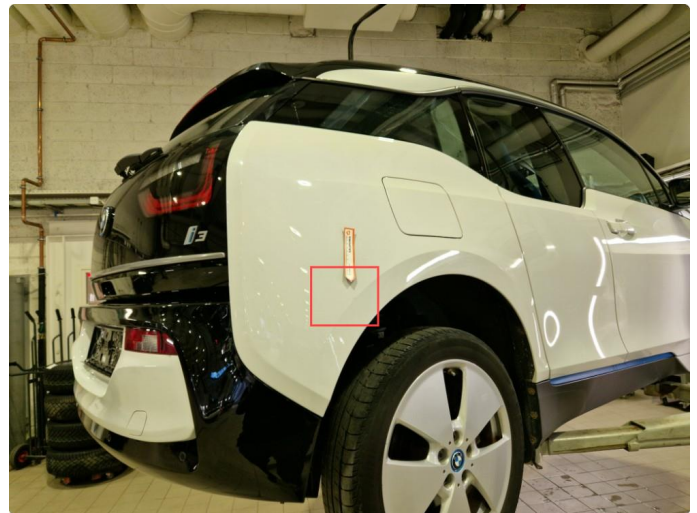
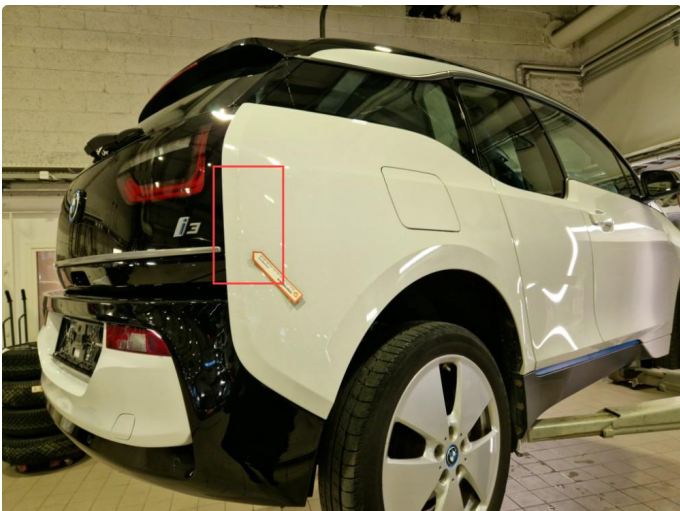
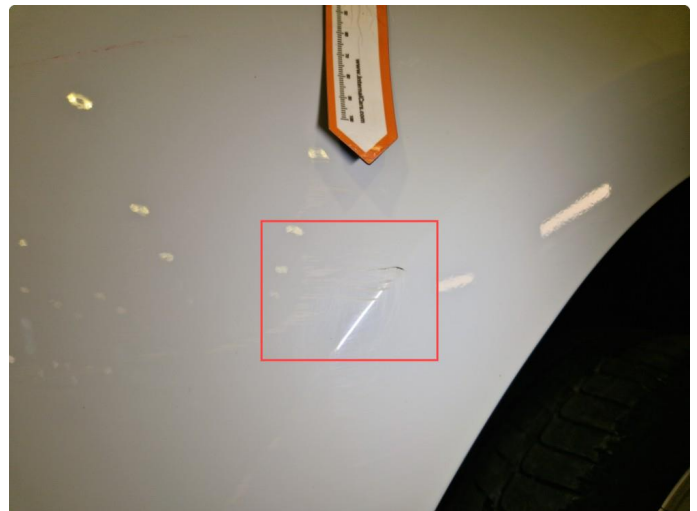
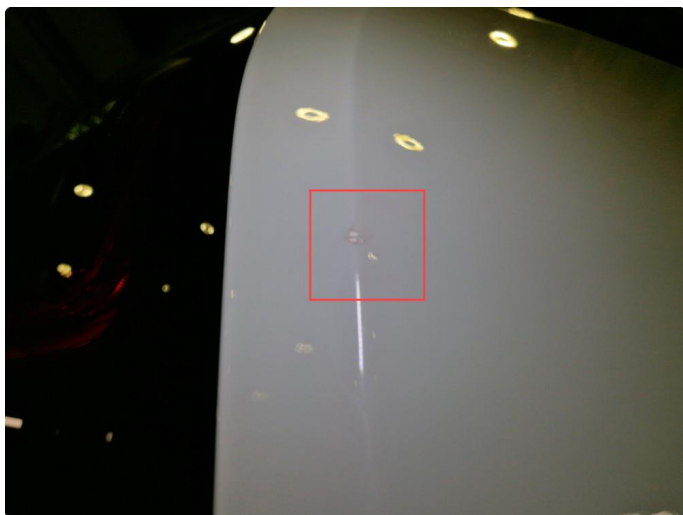
| Punkt | Beskrivelse | Plassering |
|---|---|---|
| 1.2 Skjermer | Lakksår h-bakskjerm , kan flekkes. ( Normal bruksslitasje ) | høyre bak |

1.2 Lakksår h-bakskjerm , kan flekkes. ( Normal bruksslitasje )

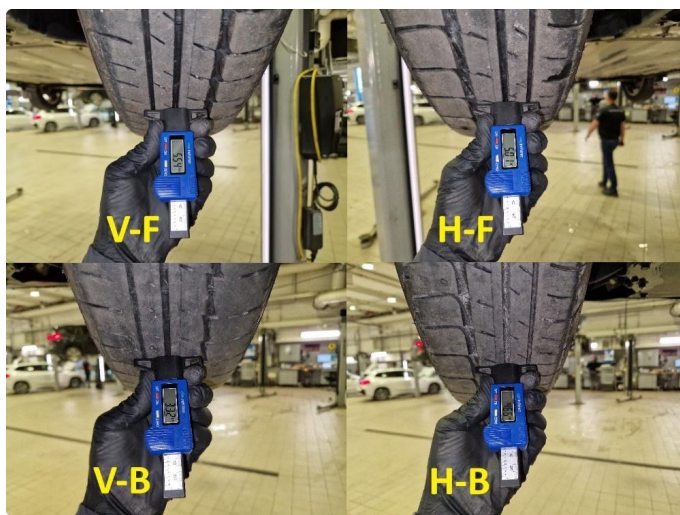
1.3 Dekkdybdemåling sommerdekk utført 03.10.2025 på km : 67.631

| | VENSTRE FORAN | HØYRE FORAN | VENSTRE BAK | HØYRE BAK |
|---|---|---|---|---|
| MØNSTERDYBDE SOMMERDEKK (MM) | 5,5 | 5 | 3,3 | 4,6 |

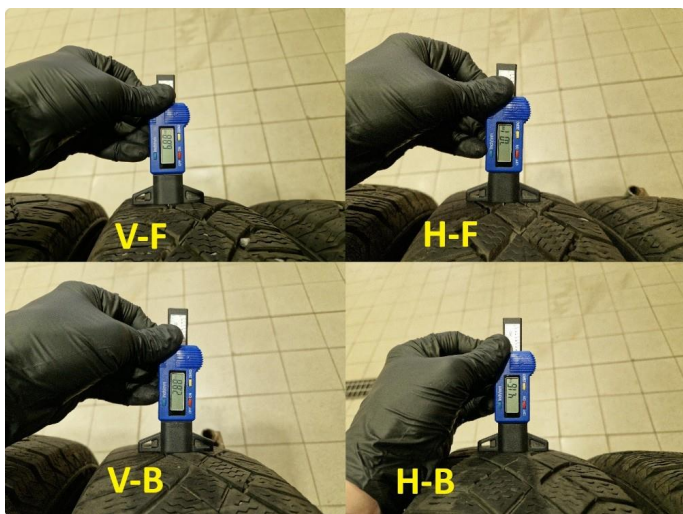
1.4 Dekkdybdemåling vinterdekk utført 03.10.2025 på km : 67.631

| | VENSTRE FORAN | HØYRE FORAN | VENSTRE BAK | HØYRE BAK |
|---|---|---|---|---|
| MØNSTERDYBDE VINTERDEKK (MM) | 8 | 8 | 8 | 8 |

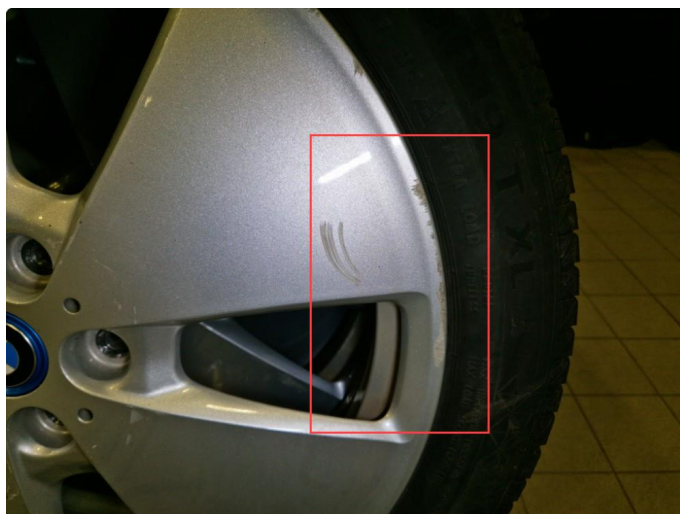
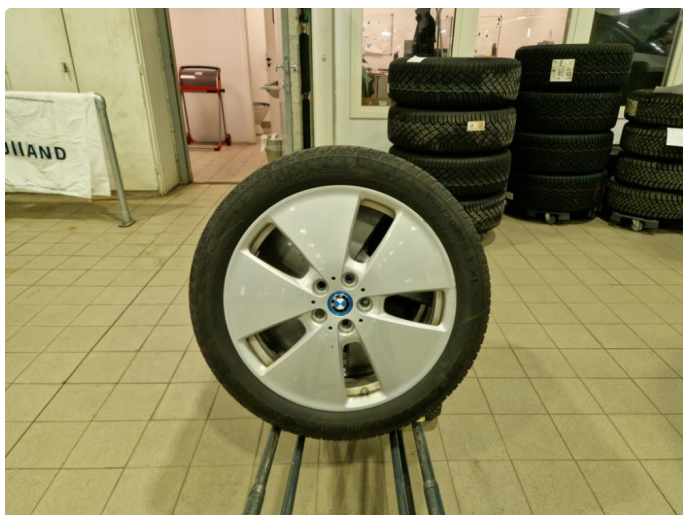
| Punkt | Beskrivelse | Plassering |
|---|---|---|
| 1.5 Dekk/Felger | Noe sår 1 stk vinterfelg ( Normal bruksslitasje ) | |

1.5 Noe sår 1 stk vinterfelg ( Normal bruksslitasje )

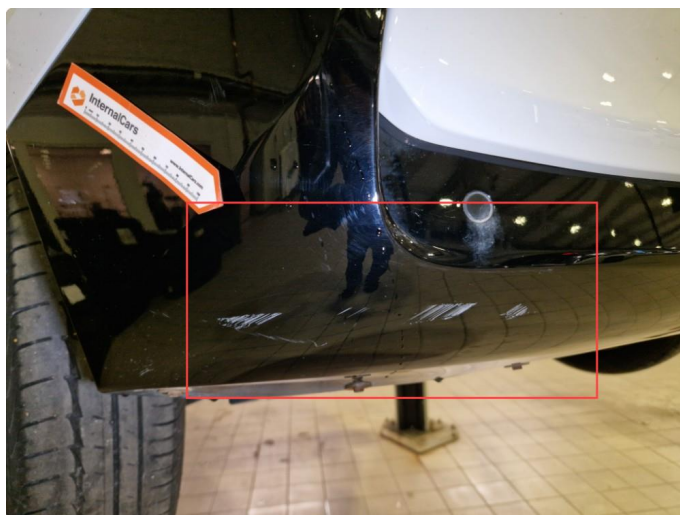
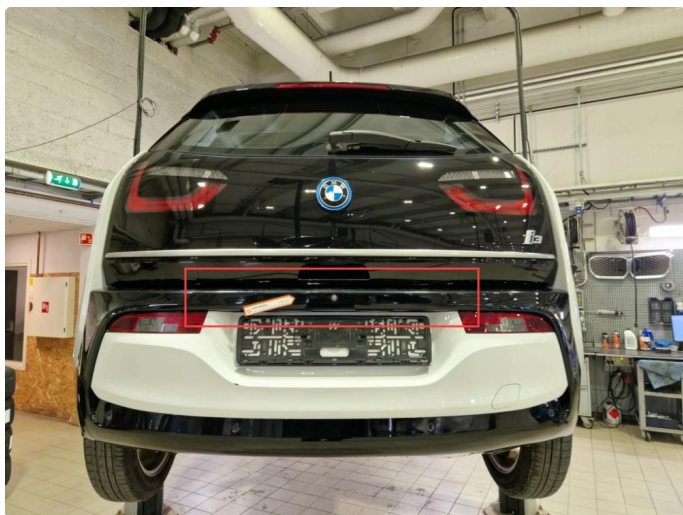
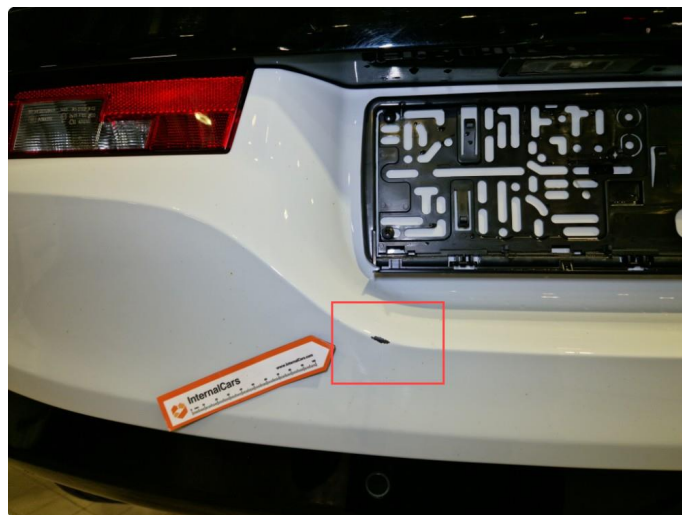
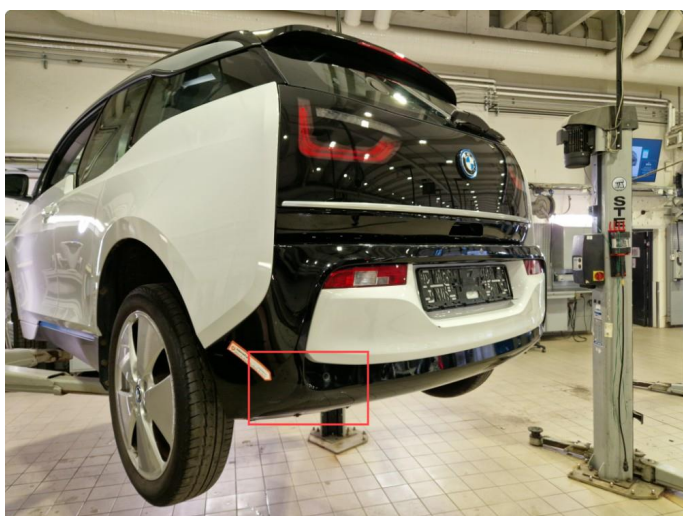
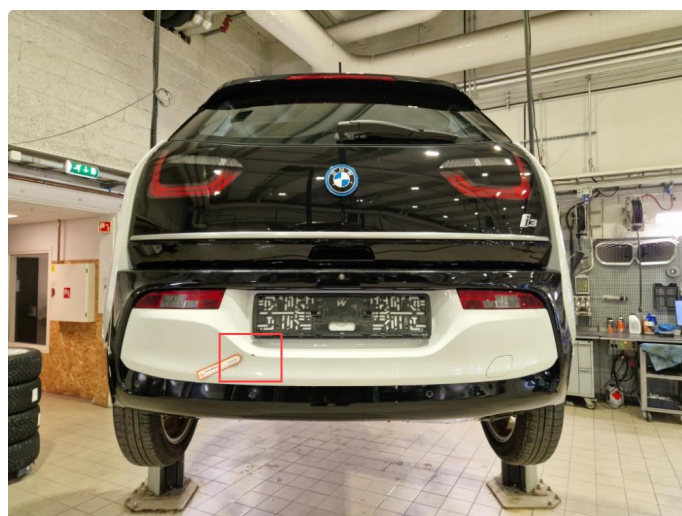
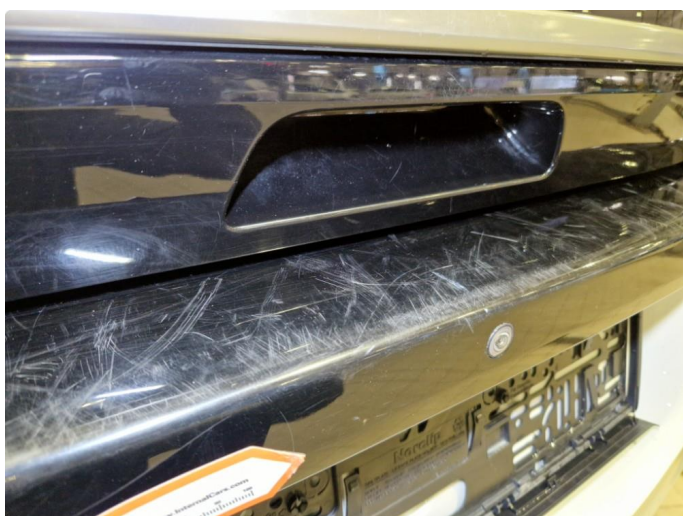
| Punkt | Beskrivelse | Plassering |
|---|---|---|
| 1.6 Støtfanger | Noe riper / lakksår bakfanger / innlastingssone , kan poleres / flekkes . ( Normal bruksslitasje ) | bak |

1.6 Noe riper / lakksår bakfanger / innlastingsone , kan poleres / flekkes . ( Normal bruksslitasje )

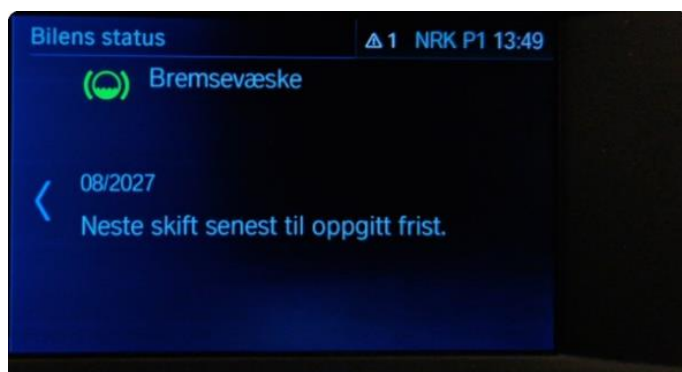
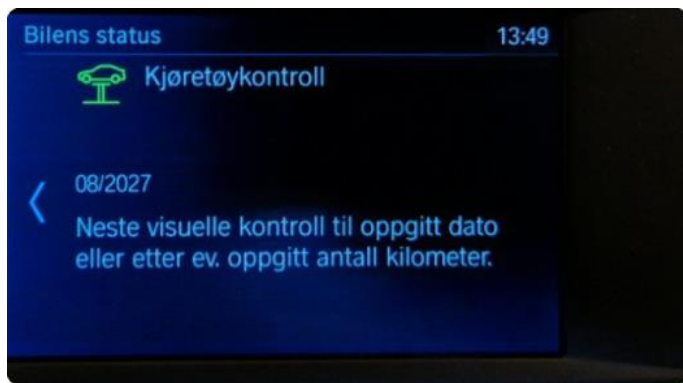
2.1 Neste service 08/2027

## 2.1 Neste service 08/2027
