**BMW X3 XDRIVE20D 190 HK AUTOMAT 4WD**
**TESTDATO: 18.08.2025**
**KODE: 1784520**

**VH77233**

**171 842 KM**

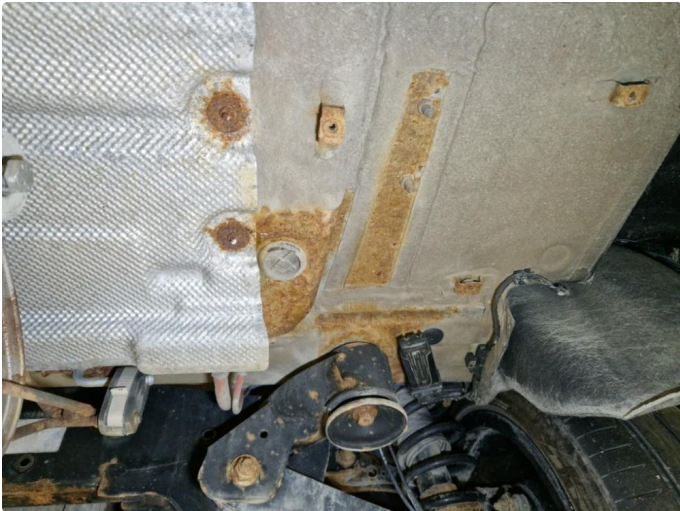
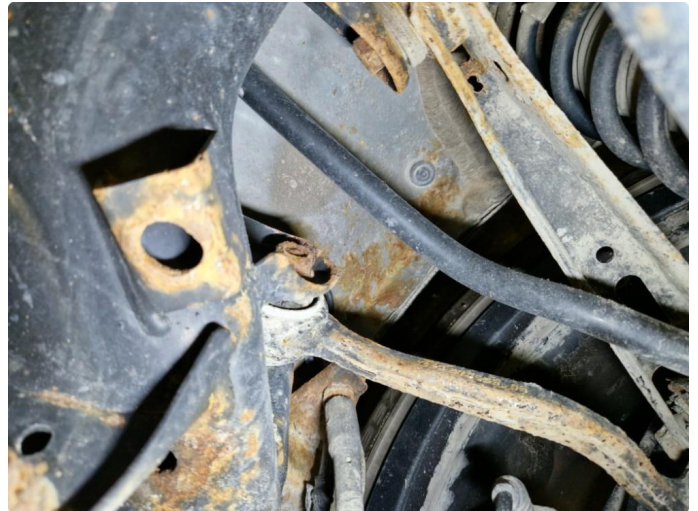
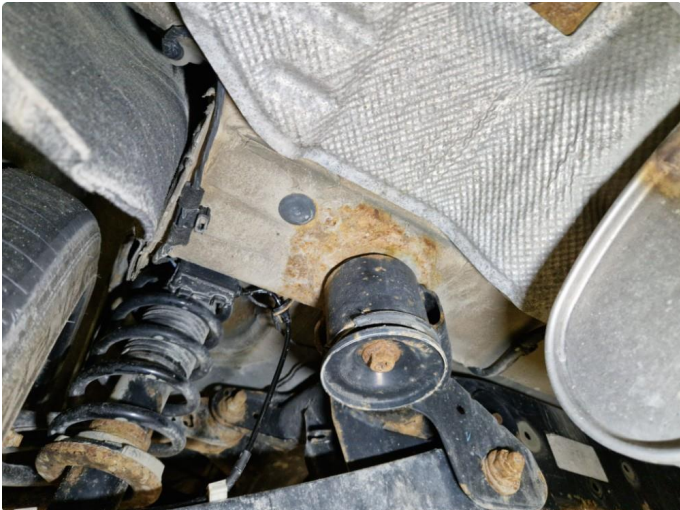
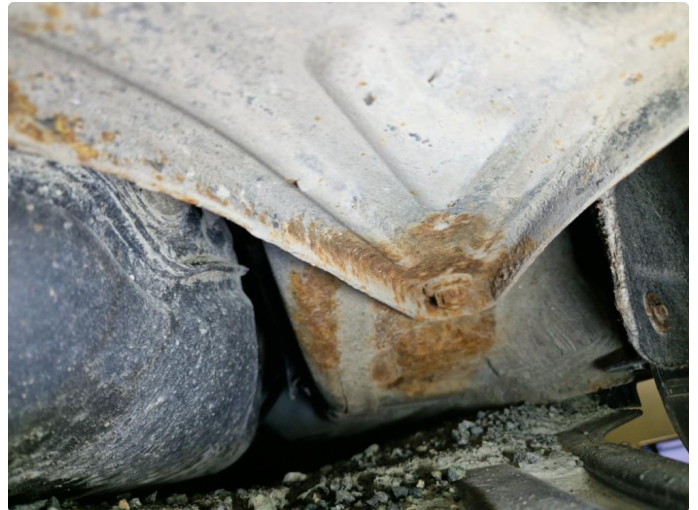
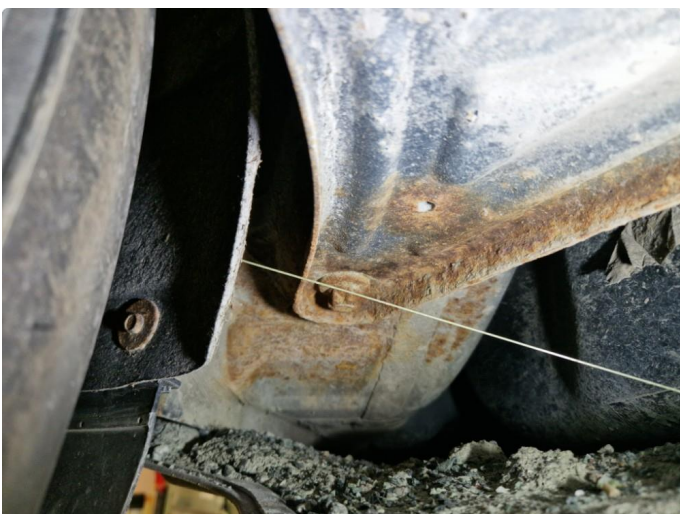
| Punkt | Beskrivelse | Plassering |
|---|---|---|
| 1.1 Under bil | Rust underside bil, ved bakstilling. | bak |

1.1 Rust underside bil, ved bakstilling.

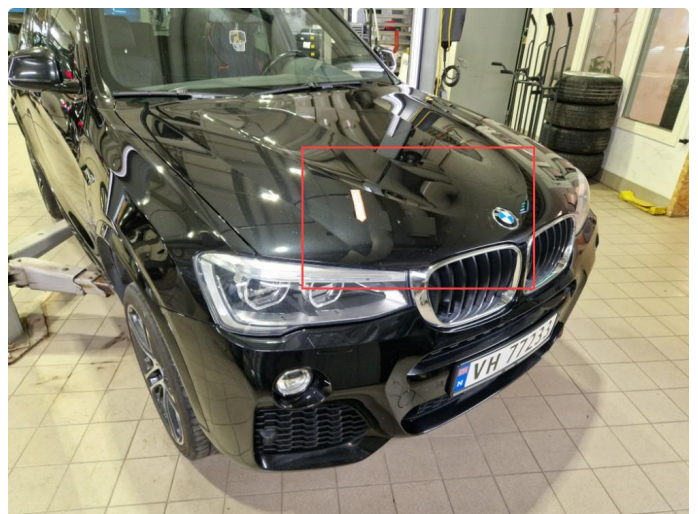
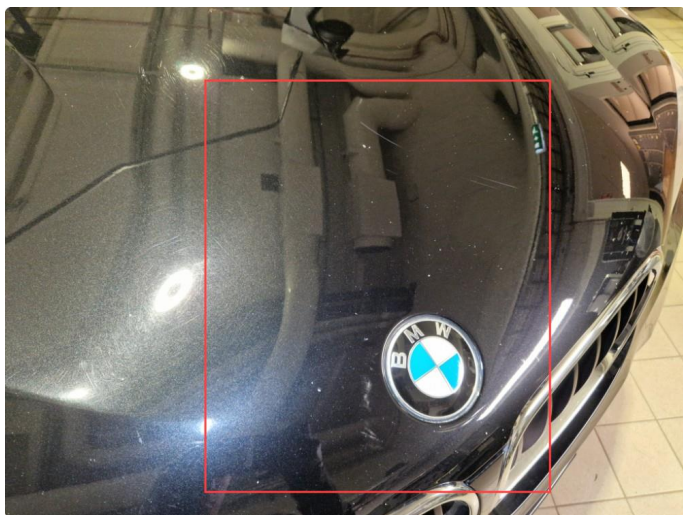
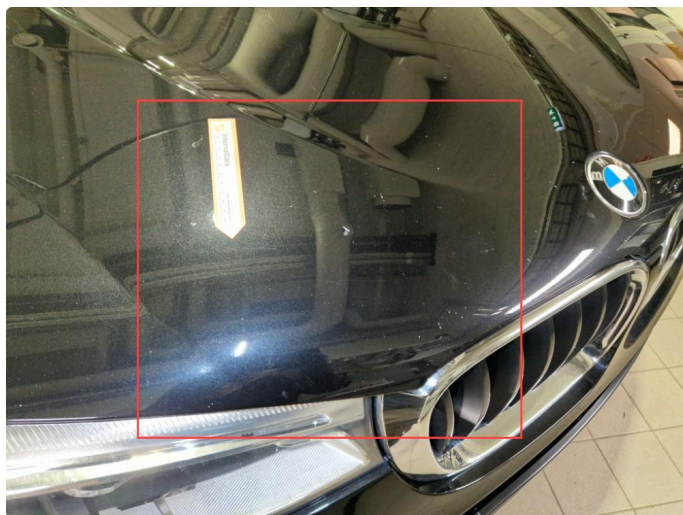
| Punkt | Beskrivelse | Plassering |
|---|---|---|
| 1.2 Panser | En del steinsprut på panser. | foran |

1.2 En del steinsprut på panser.

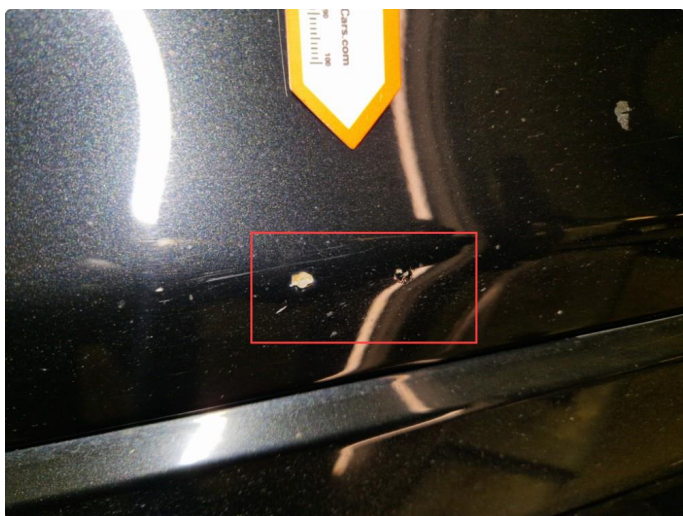
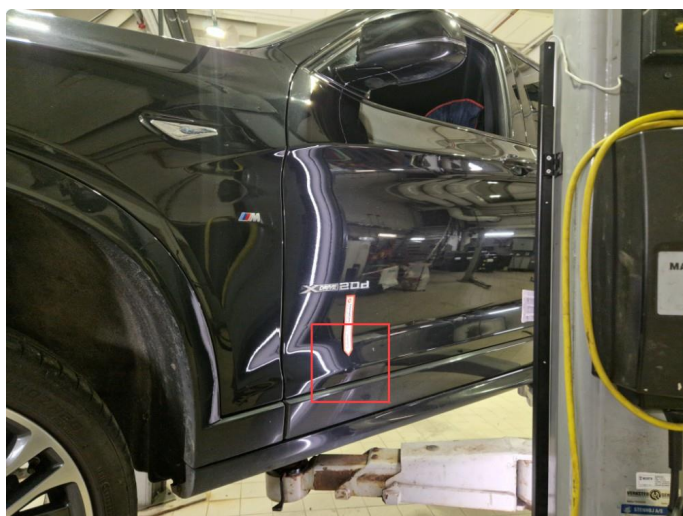
| Punkt | Beskrivelse | Plassering |
|---|---|---|
| 1.3 Dører | Noe steinsprut nedre del v-framdør. | venstre foran |

1.3 Noe steinsprut nedre del v-framdør.

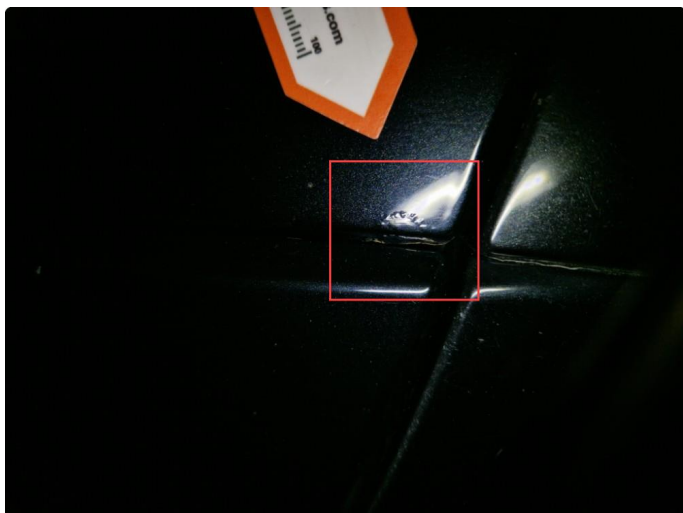
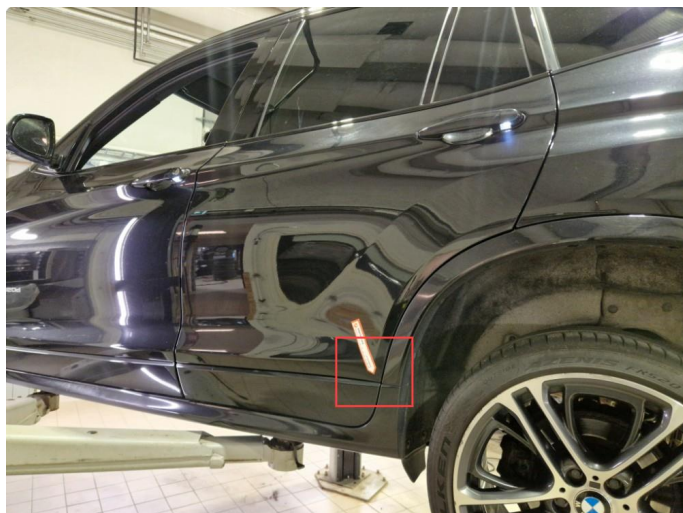
| Punkt | Beskrivelse | Plassering |
|---|---|---|
| 1.4 Dører | Rustboble nedre bakre del v-bakdør. | venstre bak |

1.4 Rustboble nedre bakre del v-bakdør.

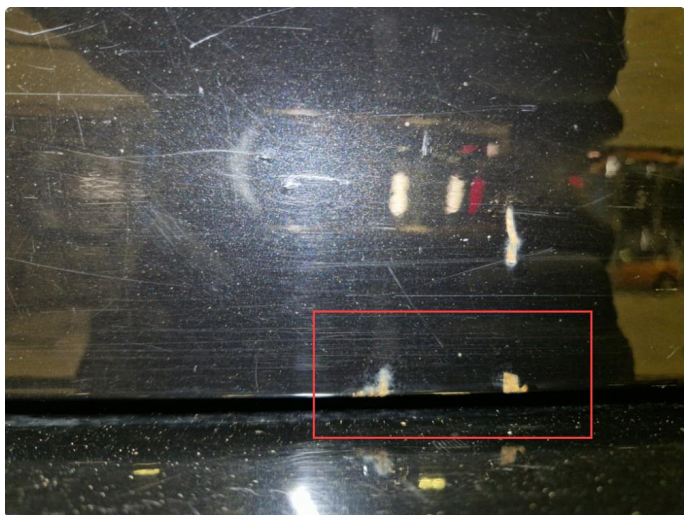
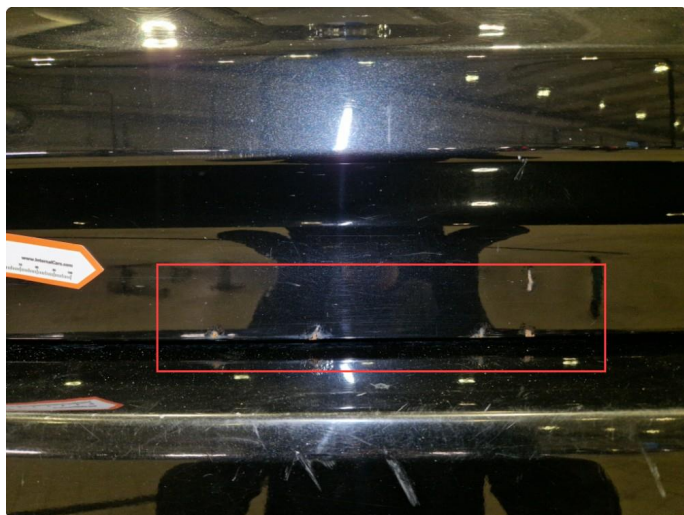
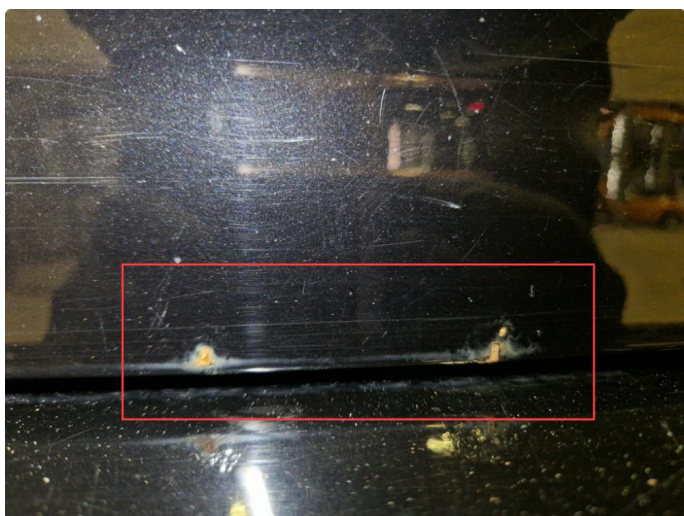
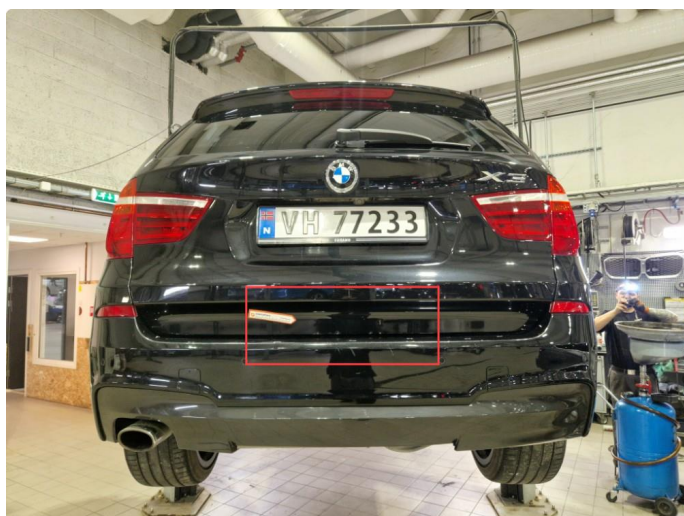
| Punkt | Beskrivelse | Plassering |
|---|---|---|
| 1.5 Bakluke | Rust bakluke. | bak |

1.5 Rust bakluke.

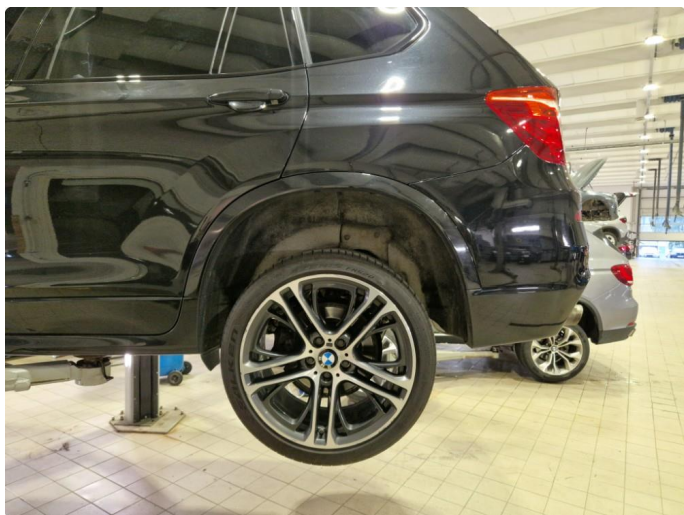
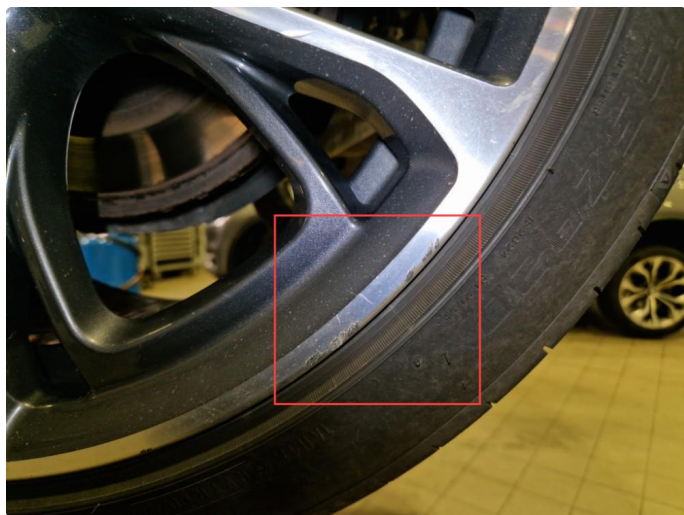
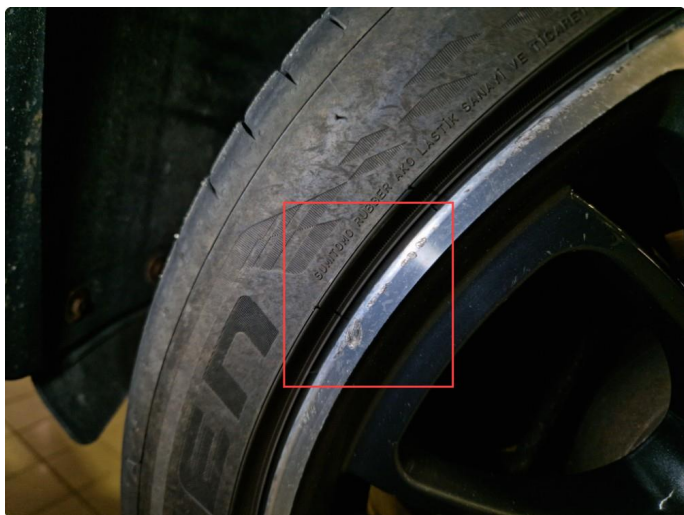
| Punkt | Beskrivelse | Plassering |
|---|---|---|
| 1.6 Dekk/Felger | Noe sår sommerfelg vbak. | venstre bak |

1.6 Noe sår sommerfelg vbak.

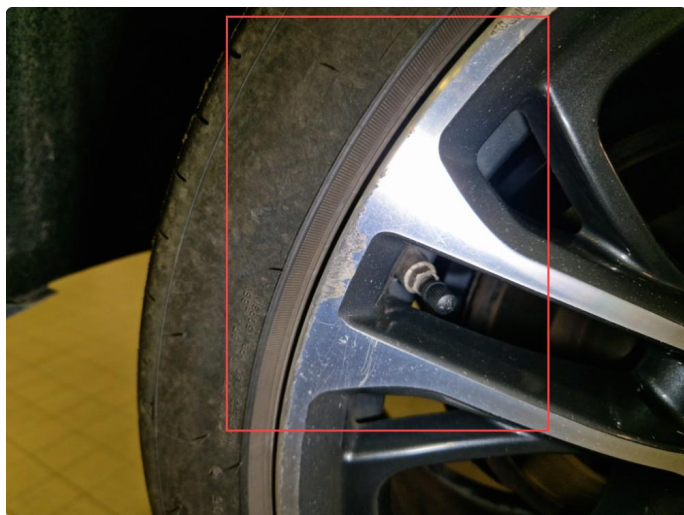
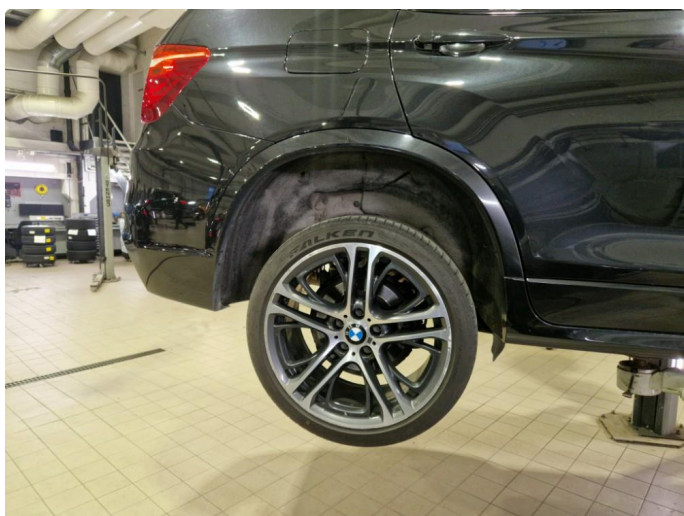
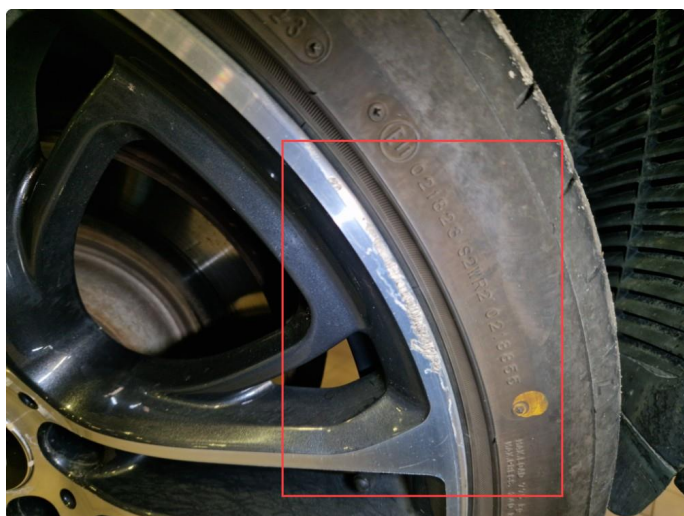
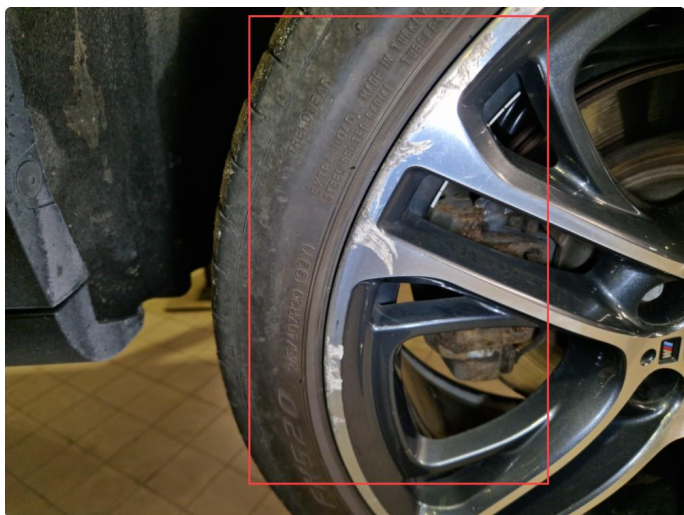
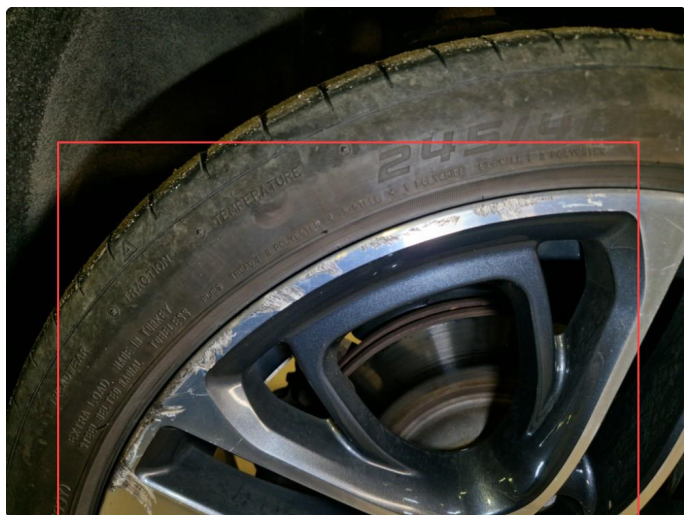
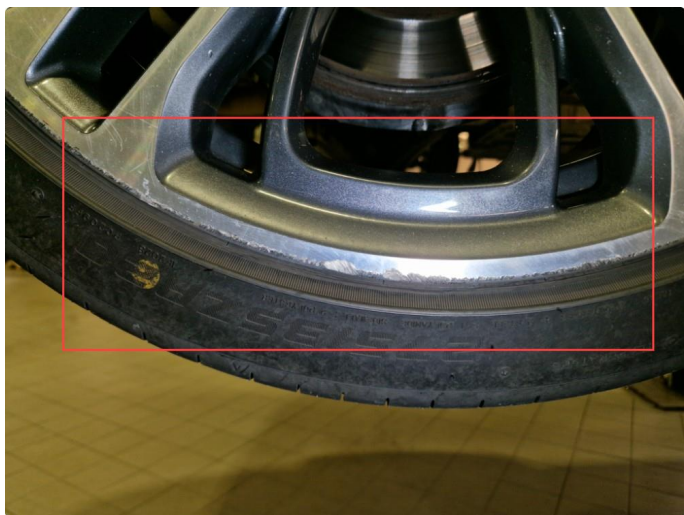
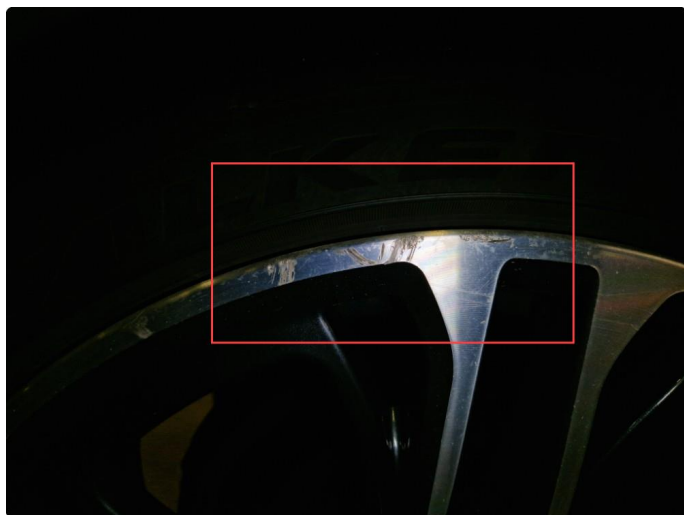
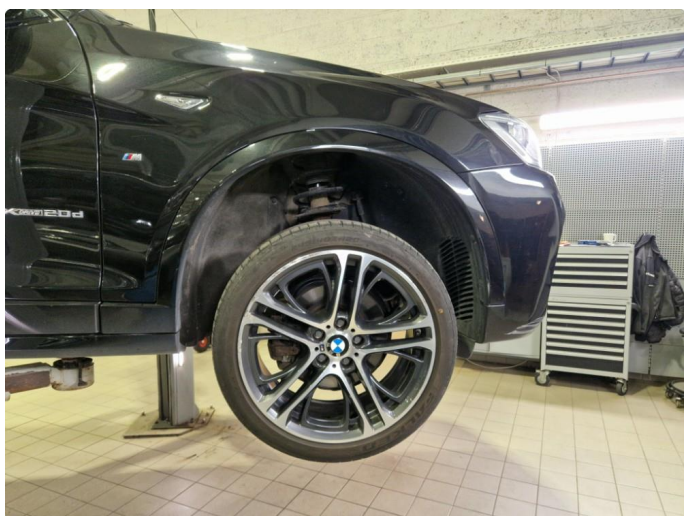
| Punkt | Beskrivelse | Plassering |
|---|---|---|
| 1.7 Dekk/Felger | antkjørt sommerfelg hfram og h-bak. | høyre foran - høyre bak |

1.7 Antkjørt sommerfelg hfram og h-bak.

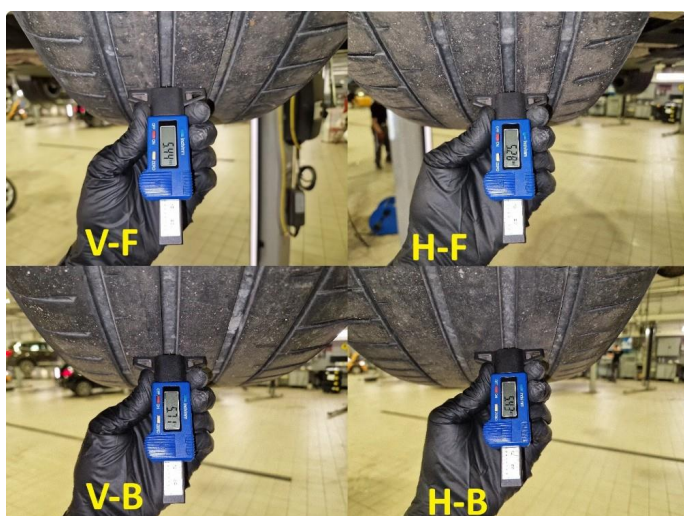
1.8 Mønsterdybde sommerdekk målt ved takst  
30.07.2025, 171.842km.

| | VENSTRE FORAN | HØYRE FORAN | VENSTRE BAK | HØYRE BAK |
|---|---|---|---|---|
| MØNSTERDYBDE SOMMERDEKK (MM) | 5,4 | 5,3 | 5,7 | 5,4 |

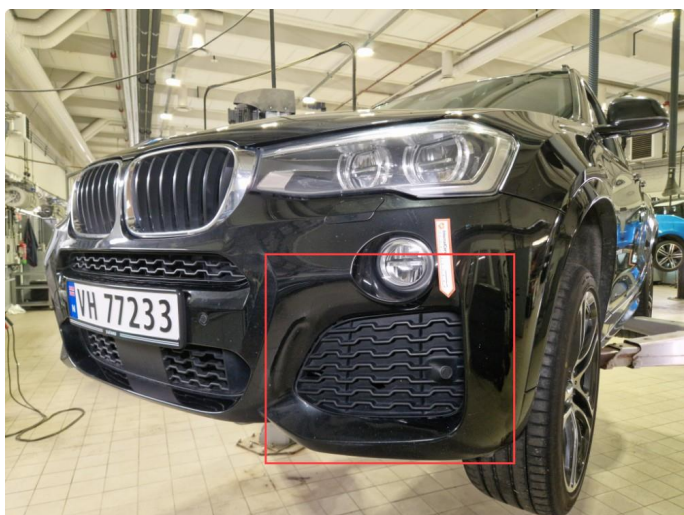
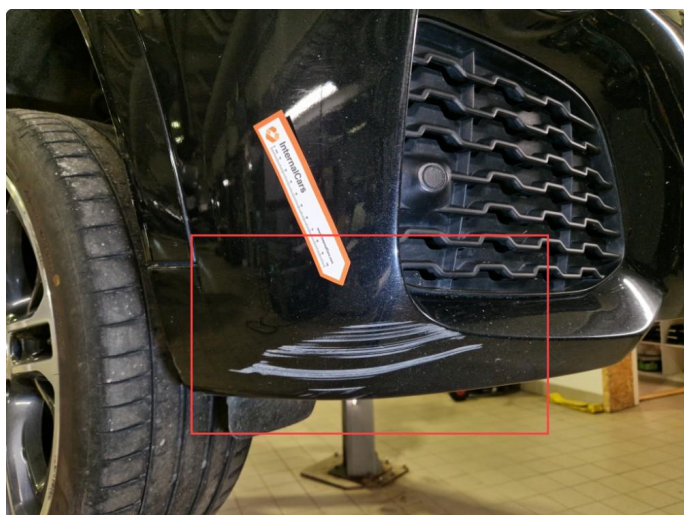
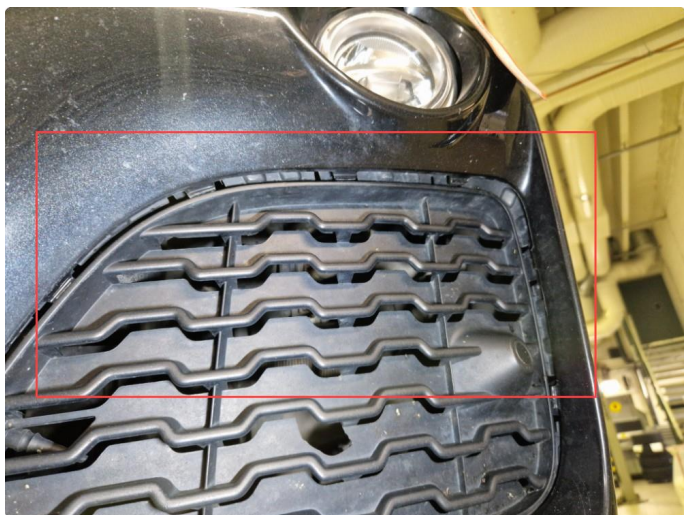
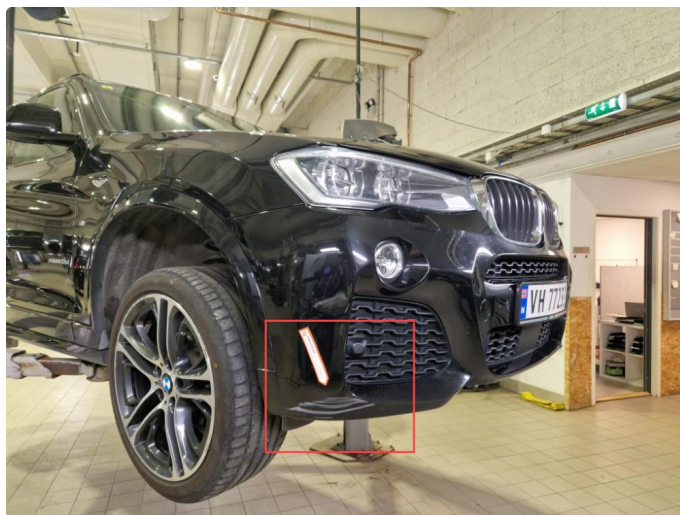
| Punkt | Beskrivelse | Plassering |
|---|---|---|
| 1.10 Støtfanger | Lakkskader h-side frontfanger + løs grill v-side. | venstre - høyre - foran |

1.10 Lakkskader h-side frontfanger + løs grill v-side.

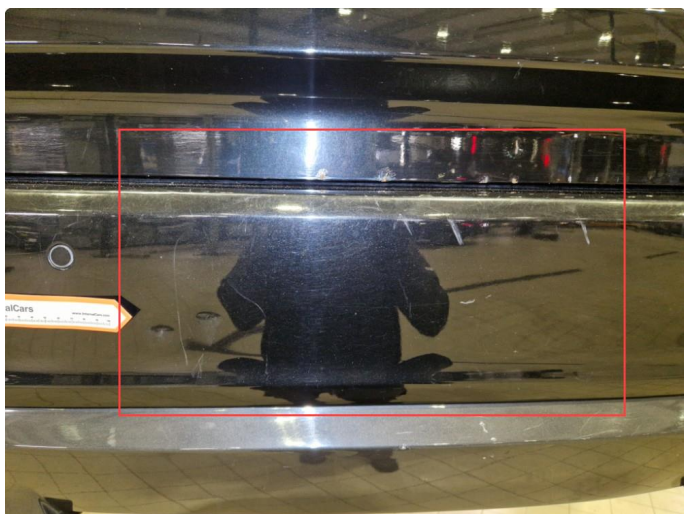
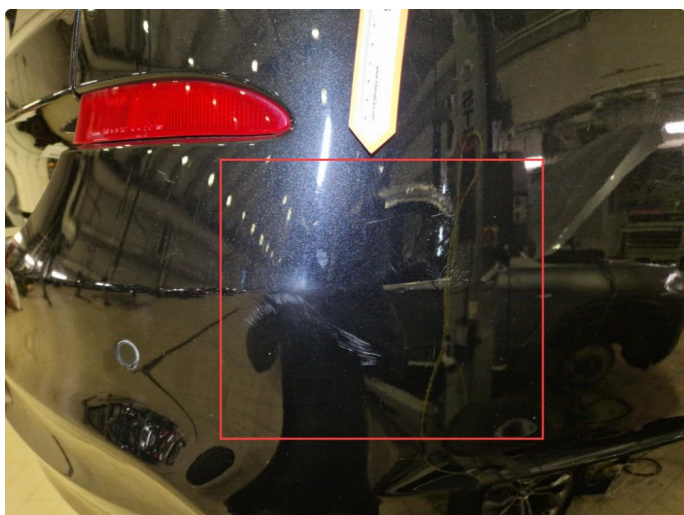
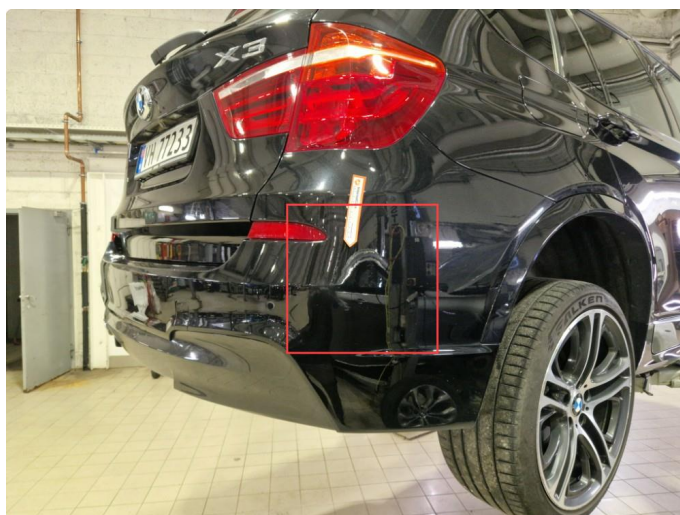
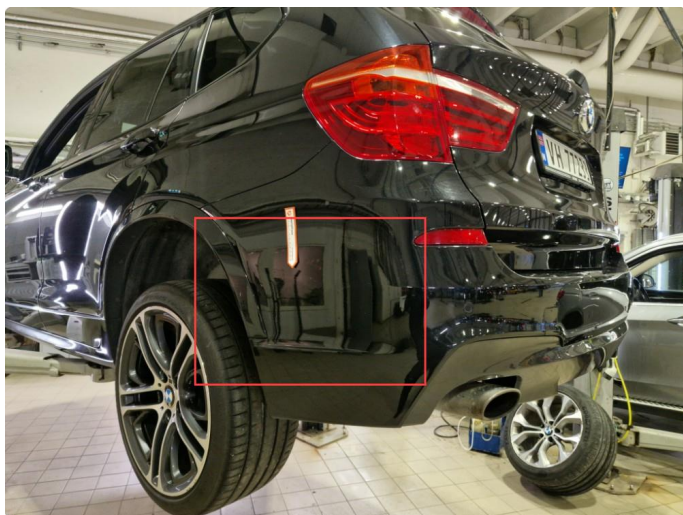
| Punkt | Beskrivelse | Plassering |
|---|---|---|
| 1.11 Støtfanger | Riper / sår bakfanger. | bak |

1.11 Riper / sår bakfanger.

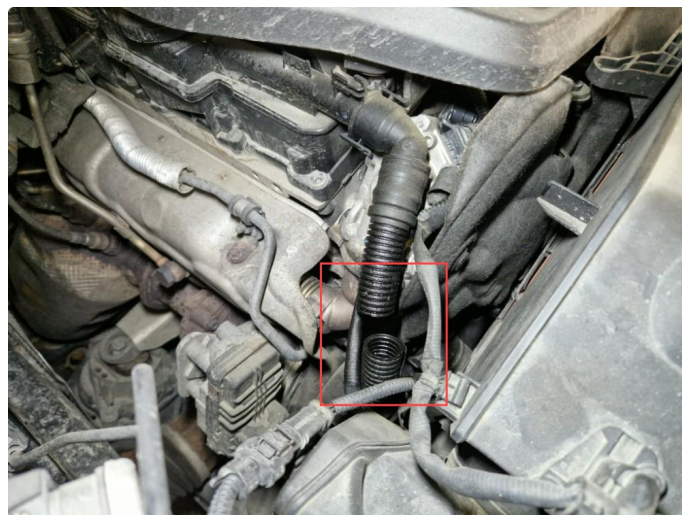
| Punkt | Beskrivelse | Plassering |
|---|---|---|
| 2.4 Motor | Skadet / defekt veivhusrør. | |

2.4 Skadet / defekt veivhusrør.

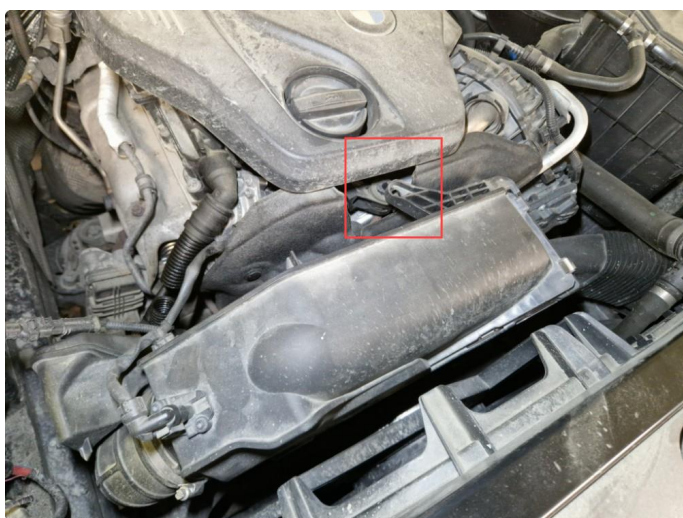
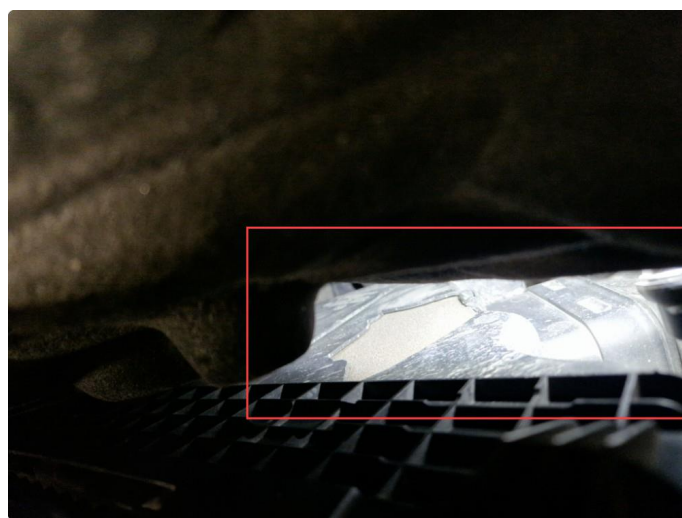
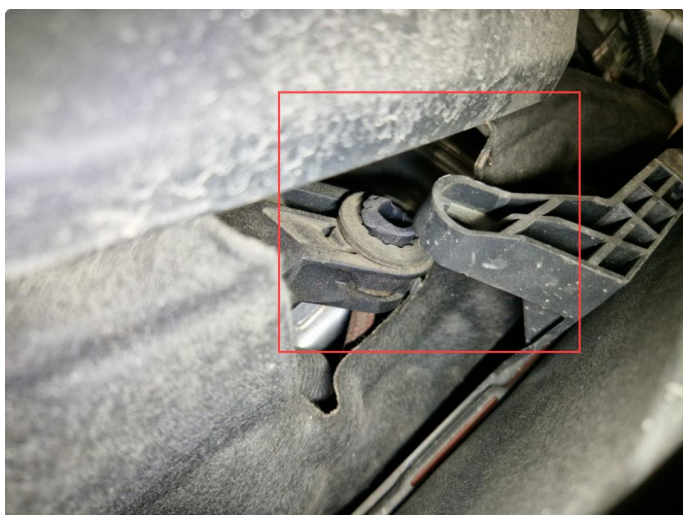
| Punkt | Beskrivelse | Plassering |
|---|---|---|
| 2.5 Motor | Skadet luftfilterboks. | |

2.5 Skadet luftfilterboks.

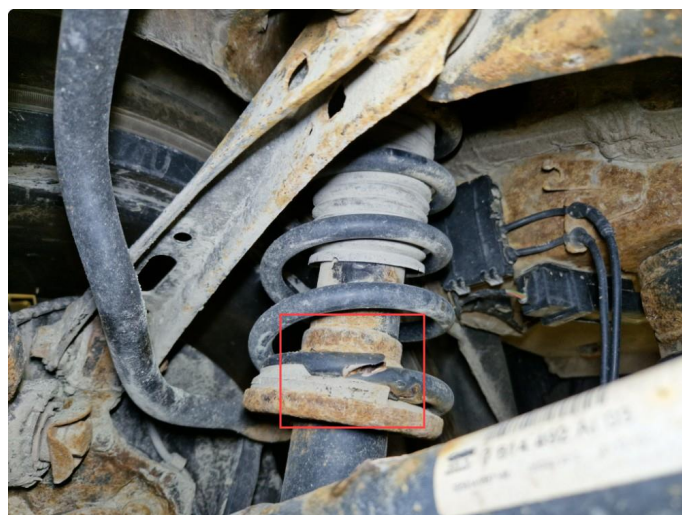
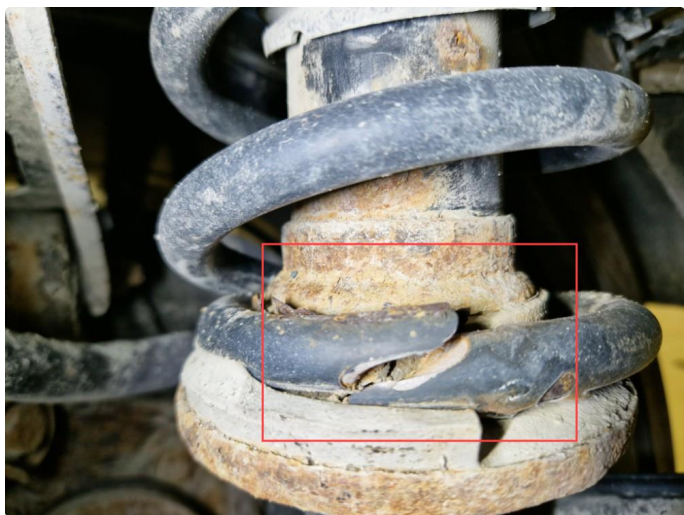
| Punkt | Beskrivelse | Plassering |
|---|---|---|
| 3.1 Fjærer/støtdemper | Knekt fjær + sprukket støtdempermansjett h-bak. | høyre bak |

3.1 Knekt fjær + sprukket støtdempersjett h-bak.

3.1 Knekt fjær + sprukket støtdempermansjett h-bak.

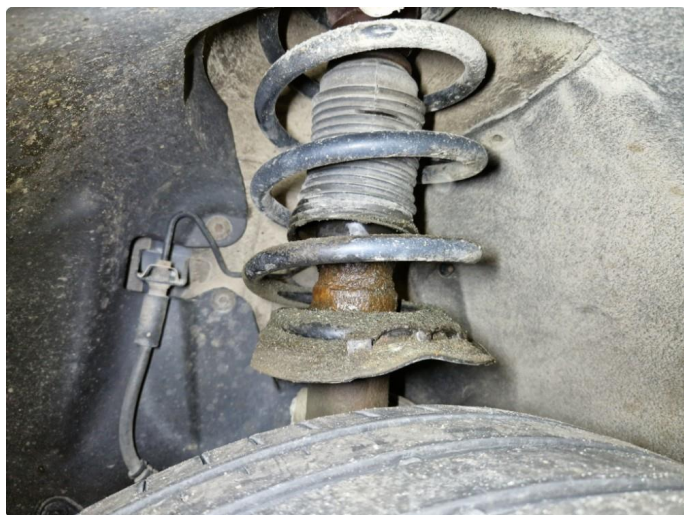
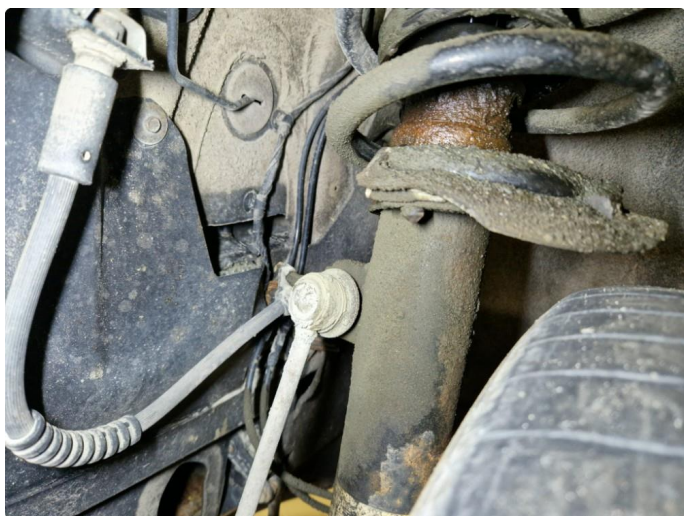
| Punkt | Beskrivelse | Plassering |
|---|---|---|
| 3.2 Fjærer/støtdemper | Lekkasje støtdemper v-fram. | venstre foran |

3.2 Lekkasje støtdemper v-fram.

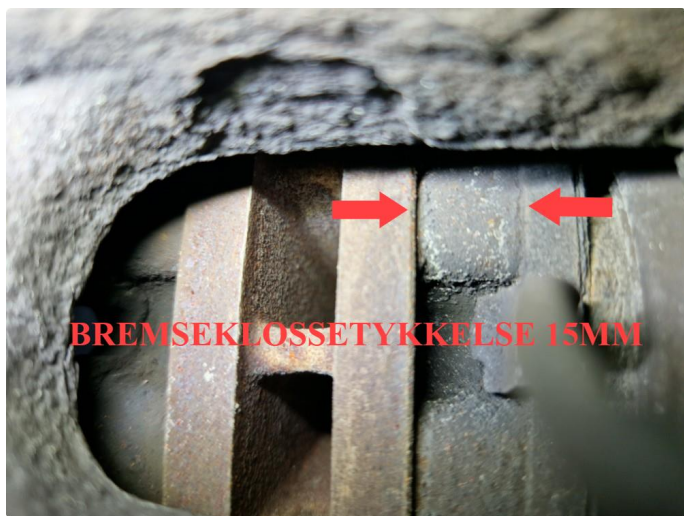
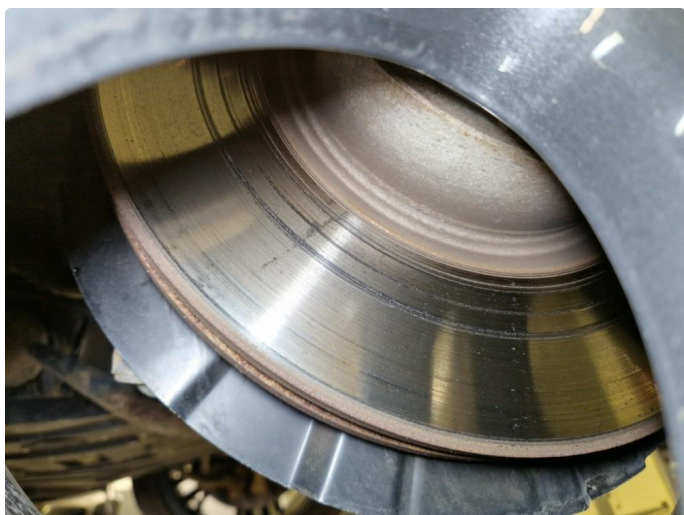
| Punkt | Beskrivelse | Plassering |
|---|---|---|
| 4.1 Bremsefunksjon | Pulsering bremseskiver fram , bremseklosser målt til 15mm. | foran |

4.1 Pulsering bremseskiver fram , bremseklosser målt til 15mm.

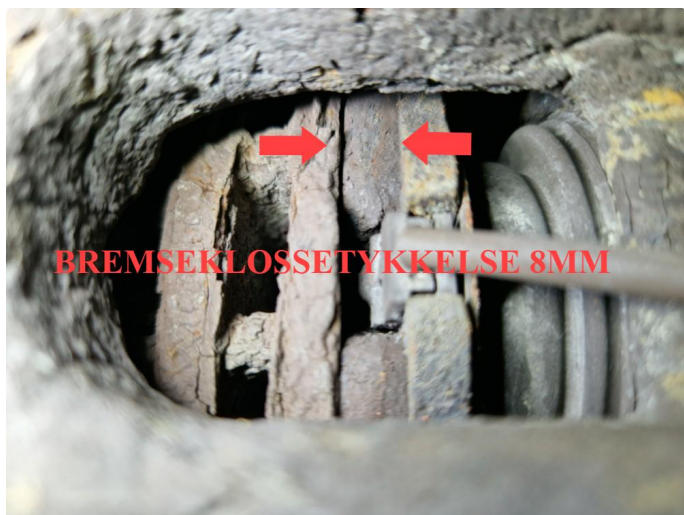
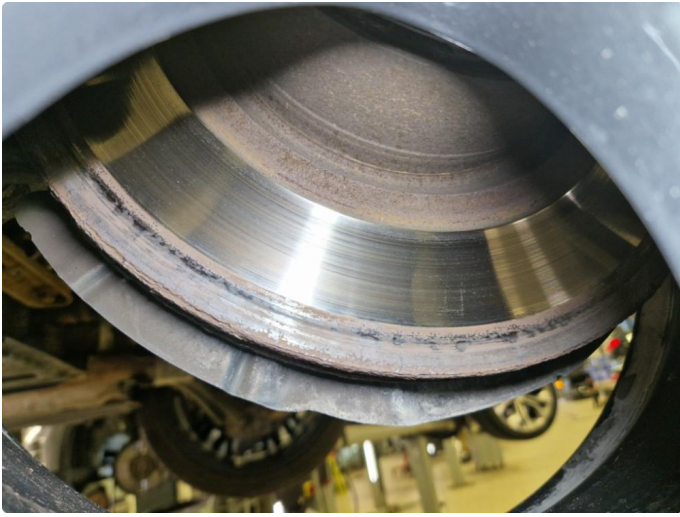
| Punkt | Beskrivelse | Plassering |
|---|---|---|
| 4.2 Skiver | Rust bremseskiver bak , bremseklosser målt til 8mm. | bak |

4.2 Rust bremseskiver bak , bremseklosser målt til 8mm.
