**CHEVROLET CAPTIVA 150 HK MANUELL 4WD**
**TESTDATO: 27.11.2024**
**KODE: 1577321**

<b>VF91613</b>	<b>204 766 KM</b>	<b>27.09.2007</b> Førstegang registrert	<b>Diesel</b>
----------------	-------------------	--	---------------

NBF Tilstandsrapport er utarbeidet av Norges Bilbransjeforbund og Forbrukerrådet.

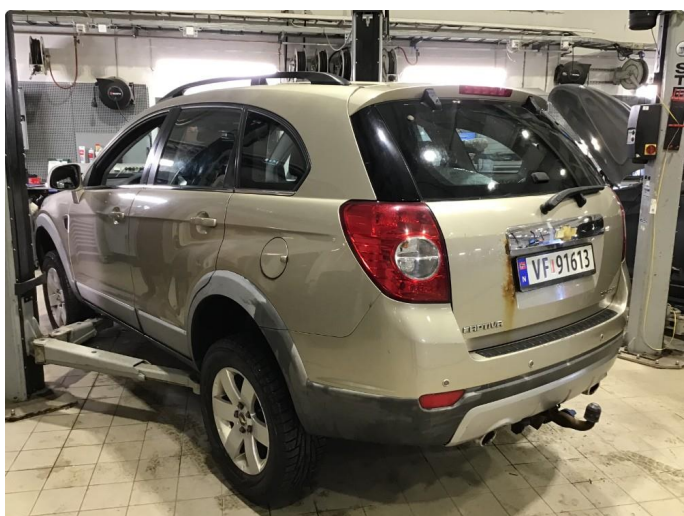
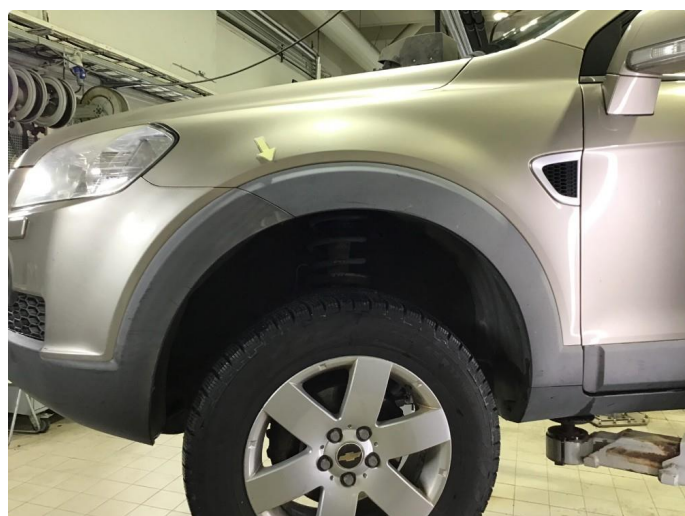
1.1 Oversiktsbilder av bilen.

1.2 Mye slitasje / misfarget plastikkdeksler rundt om bil.

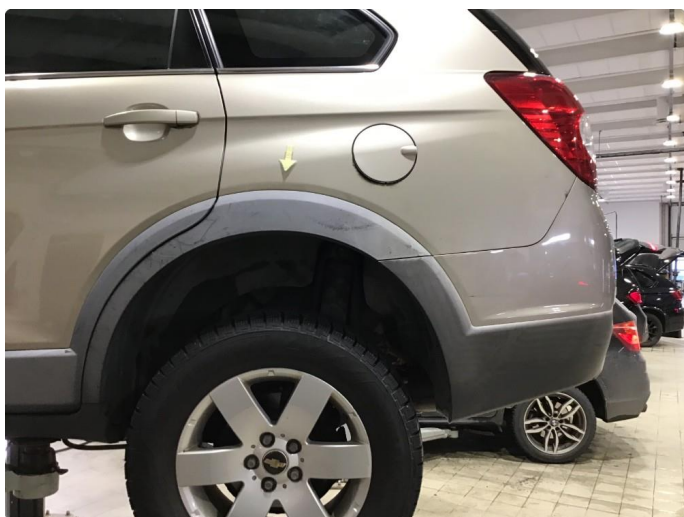
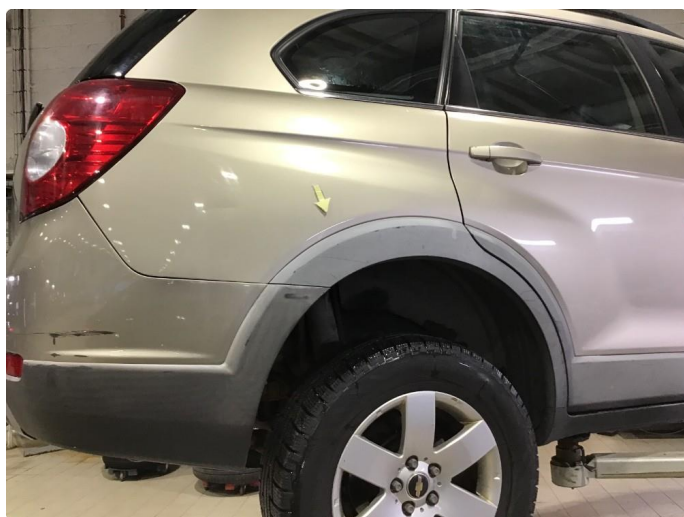
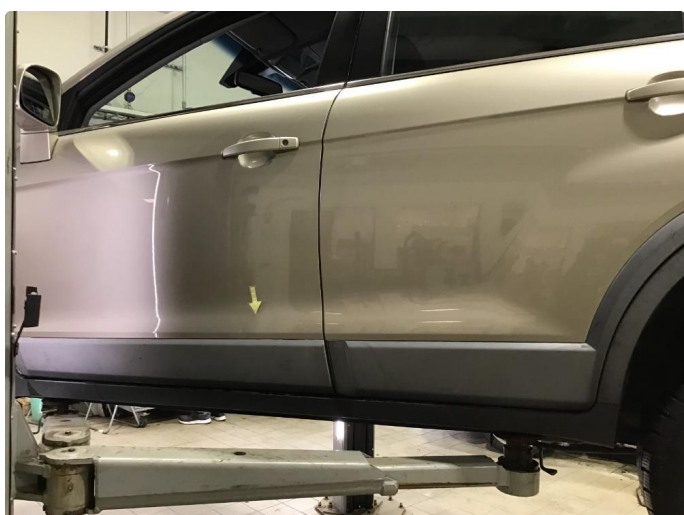
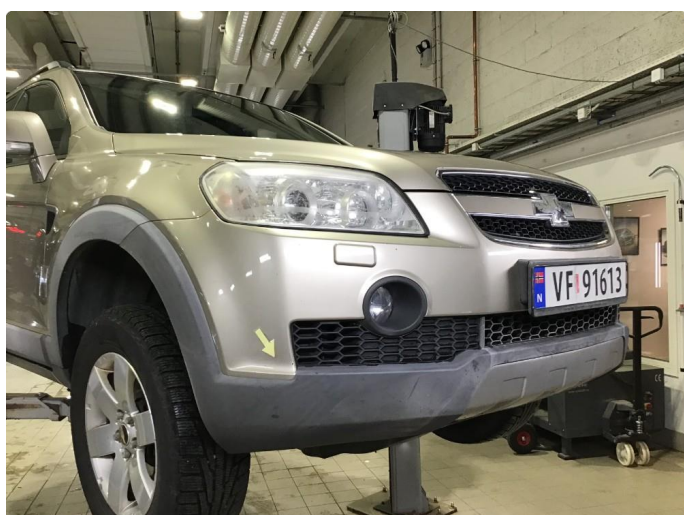
3.1	Eksosanlegg	Dårlig flexikobling eksos, veldig løs i framkant.	
3.2	Lekkasjer	Oljelekkasje veivhusventilasjon + underside motor.	
3.3	Service	Neste PKK 31.03.2025.

1.2 Mye slitasje / misfarget plastikkdeksler rundt om bil.

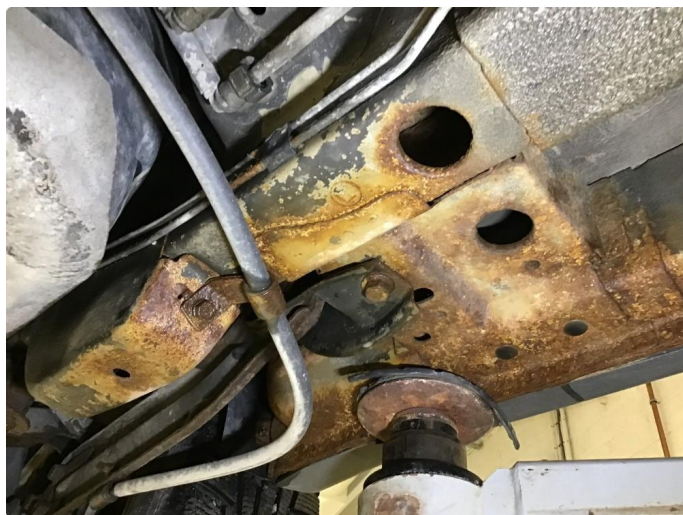
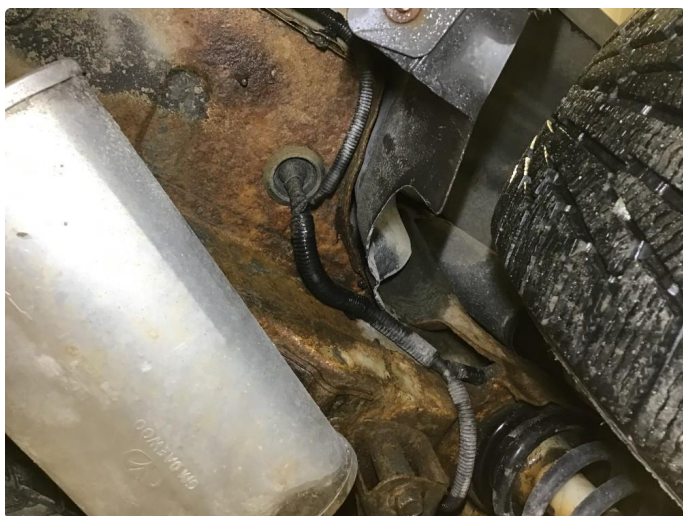
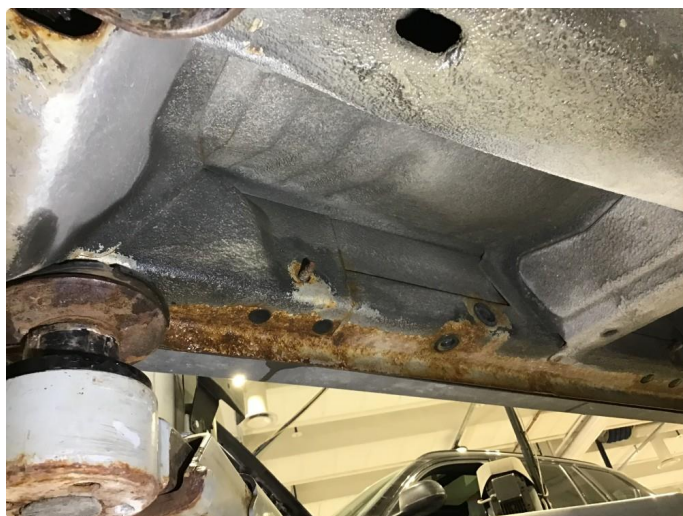
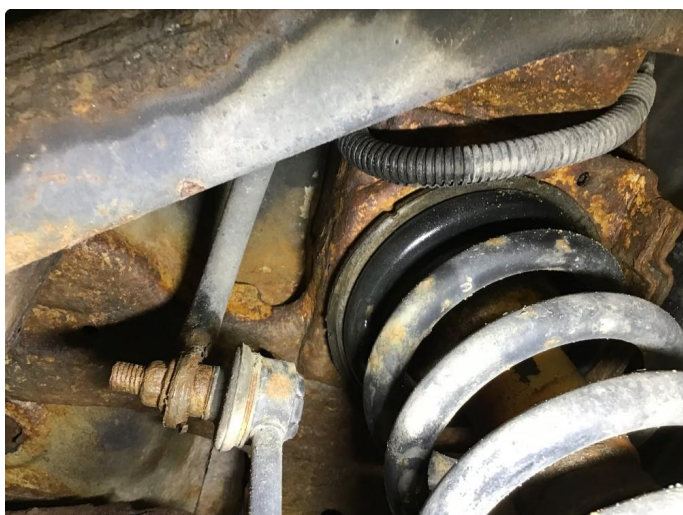
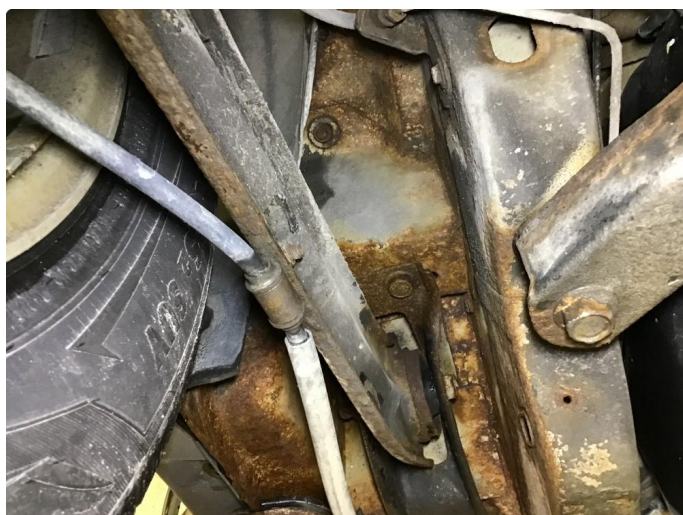
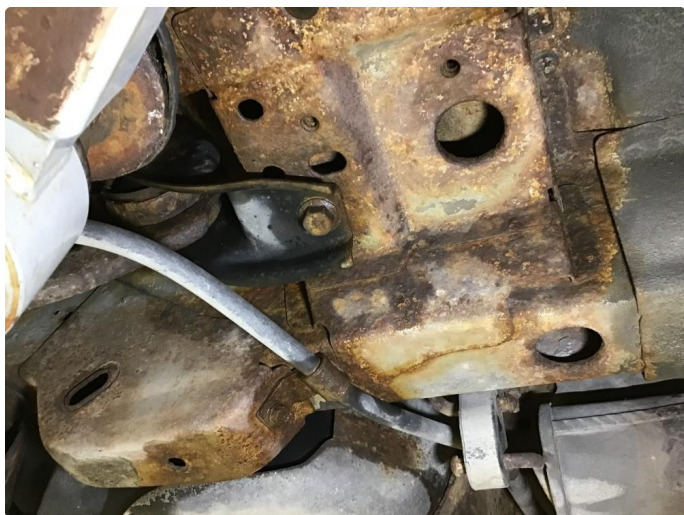
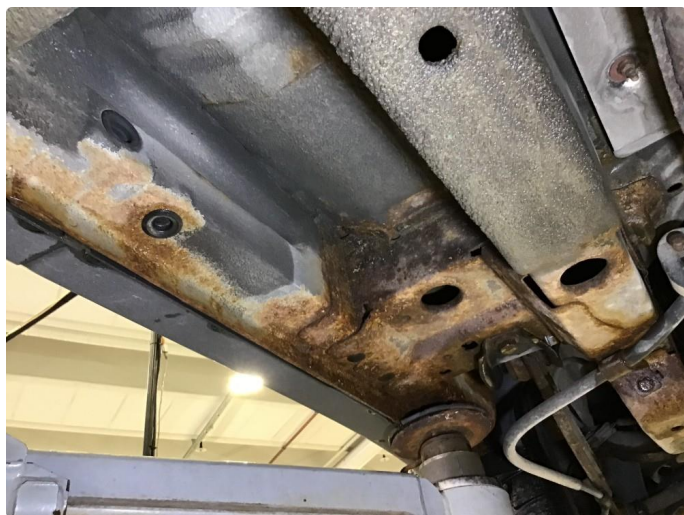
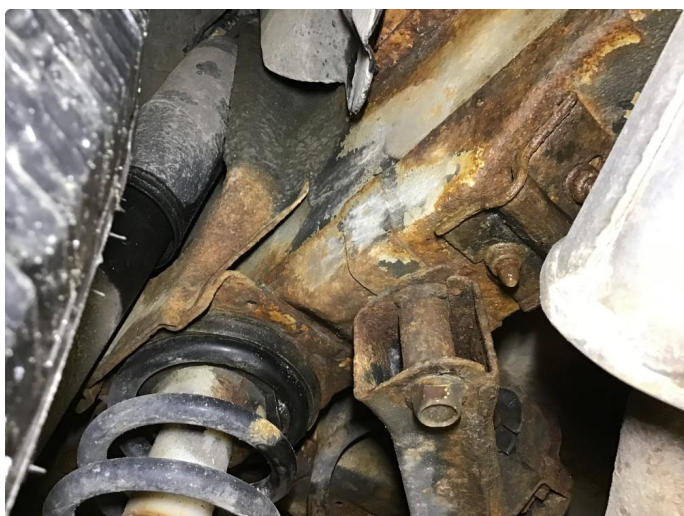
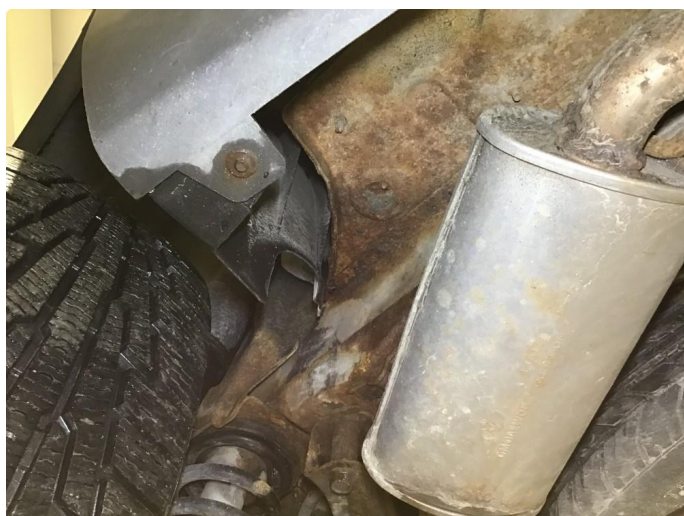
1.3 Mye rust underside bil.

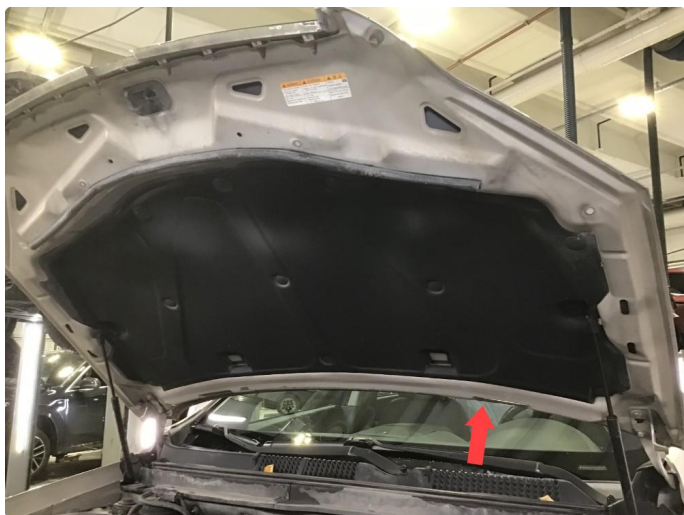
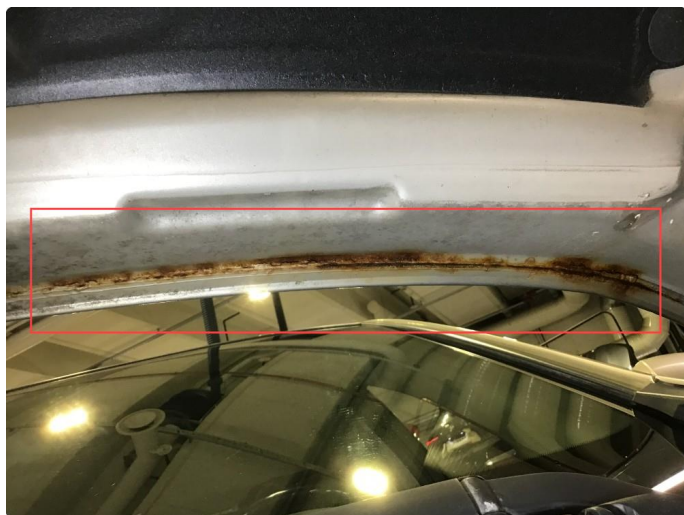
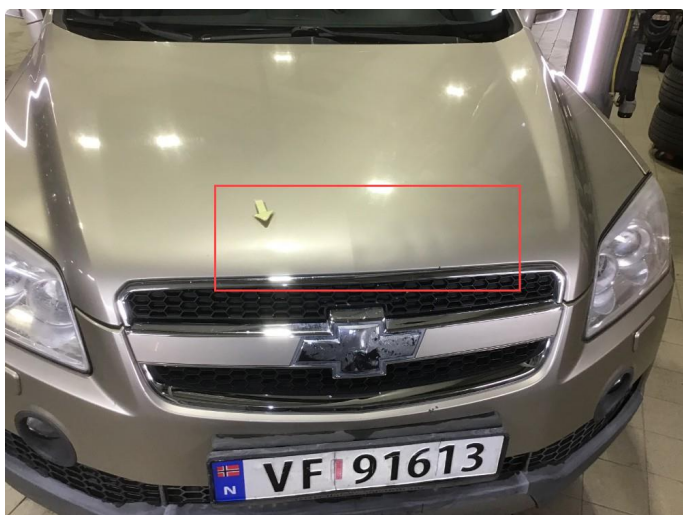
1.4 Rust inside bakre del panser + bulker fremre del.

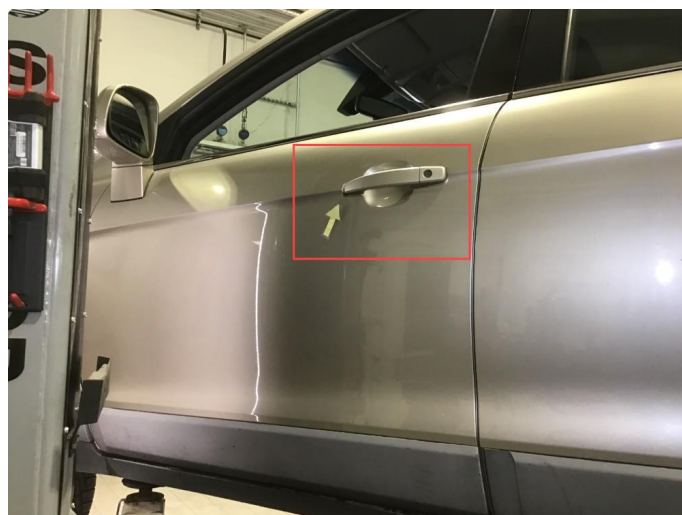
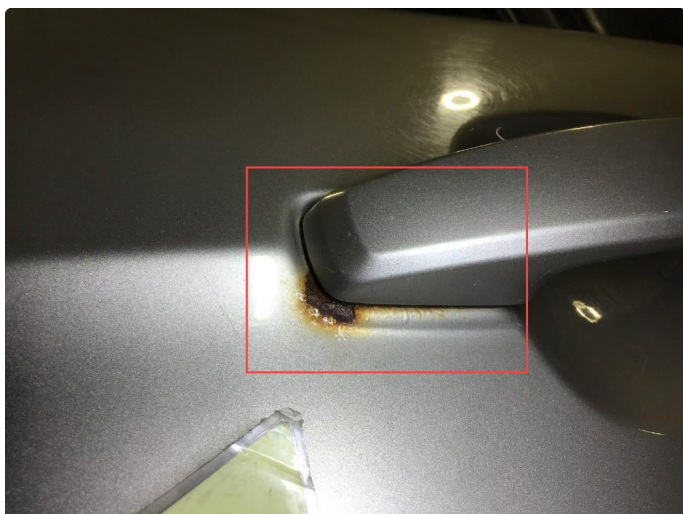
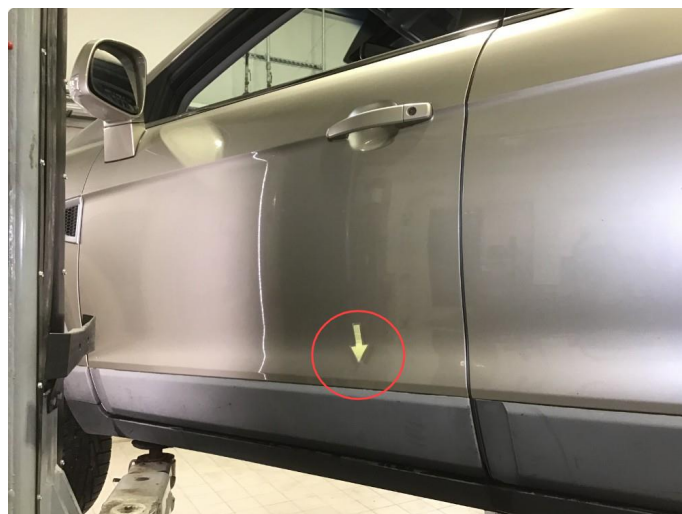
1.5 Flere p-bulker + rust ved dørhåndtak v- framdør.

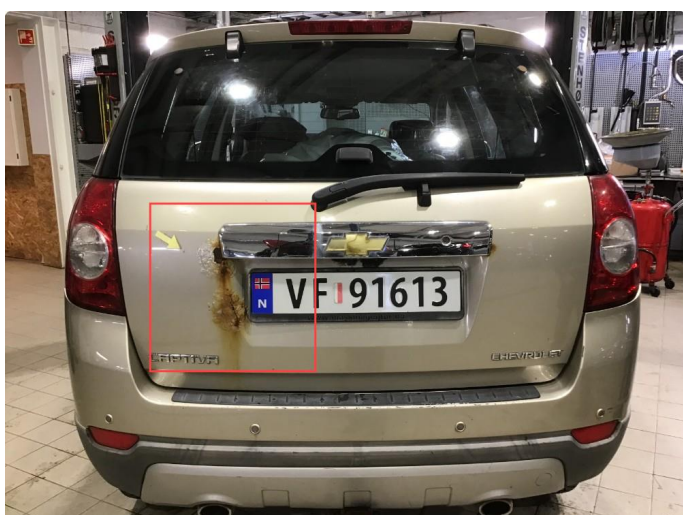
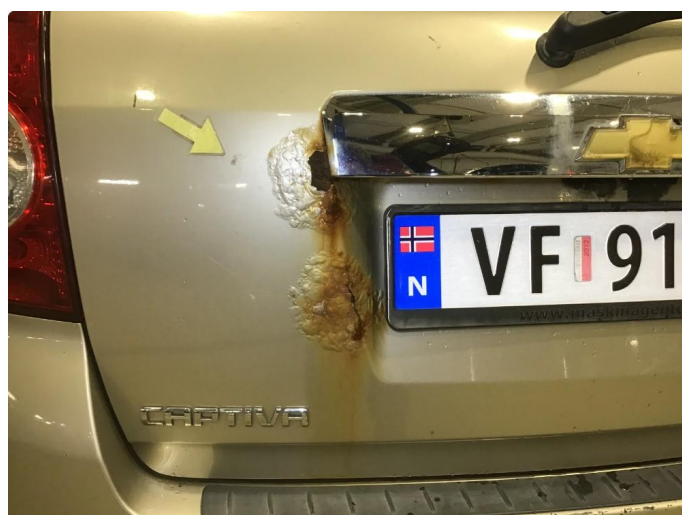
1.6 Rust bakluke.

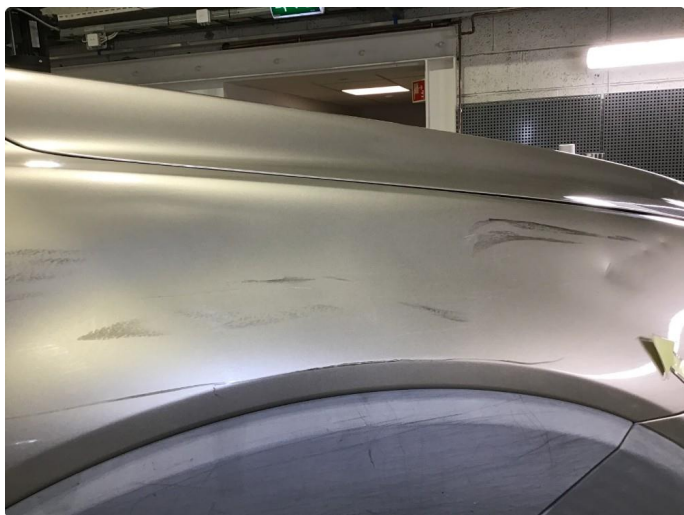
1.7 Riper / bulker h-framskjerm.

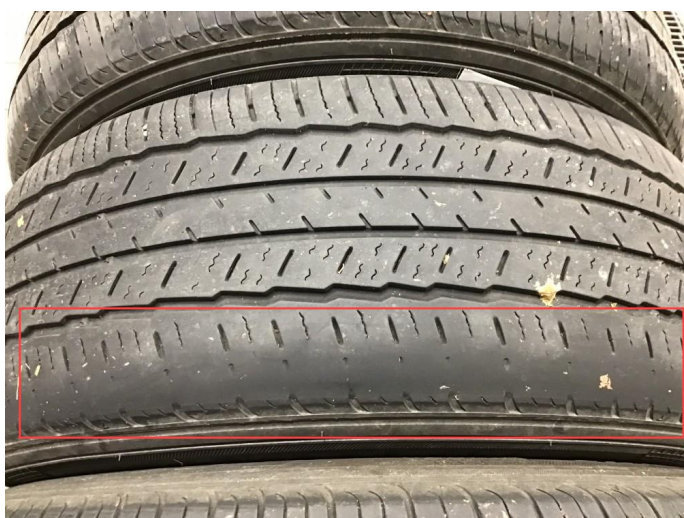
1.8 1 Stk sommerdekk slitt inside.

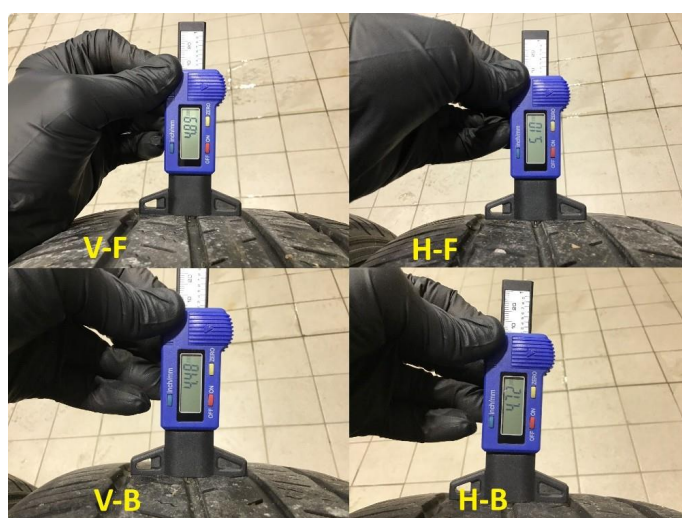
1.9 Dekkdybdemåling sommerdekk.

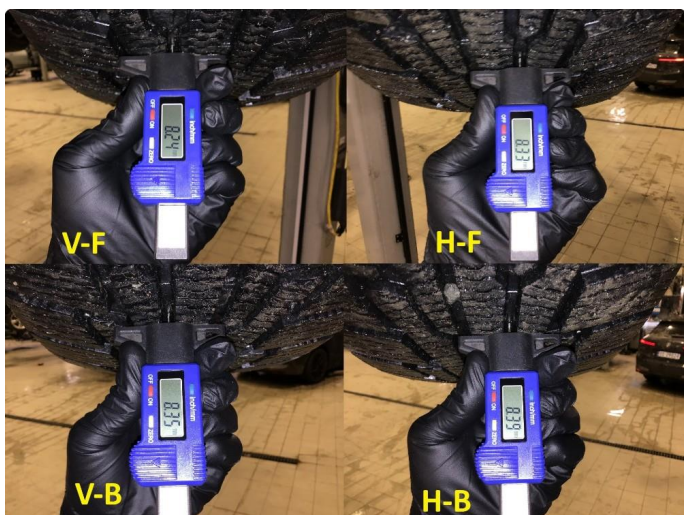
1.10 Dekkdybdemåling vinterdekk.

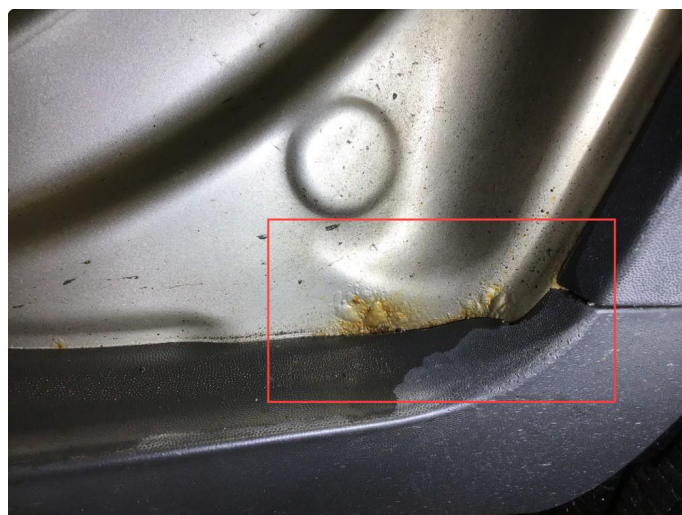
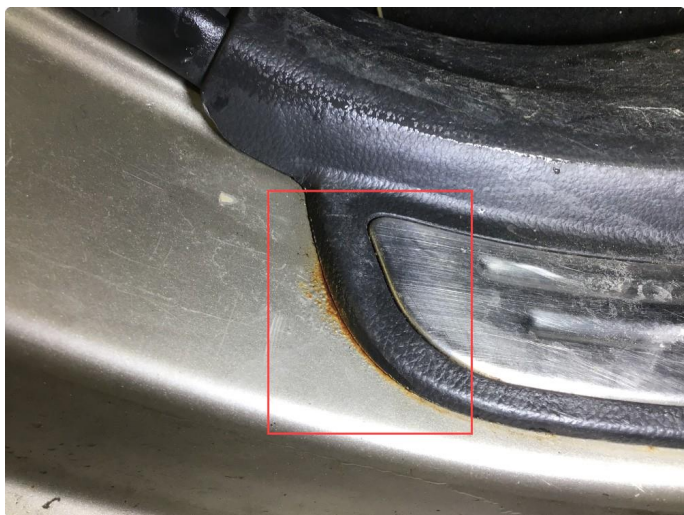
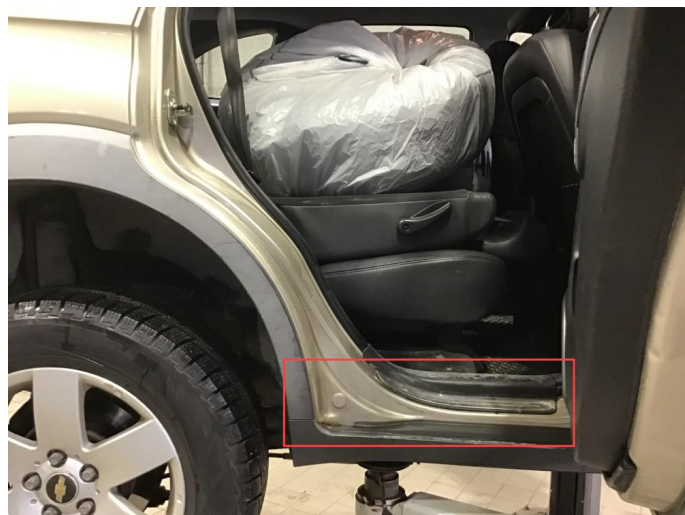
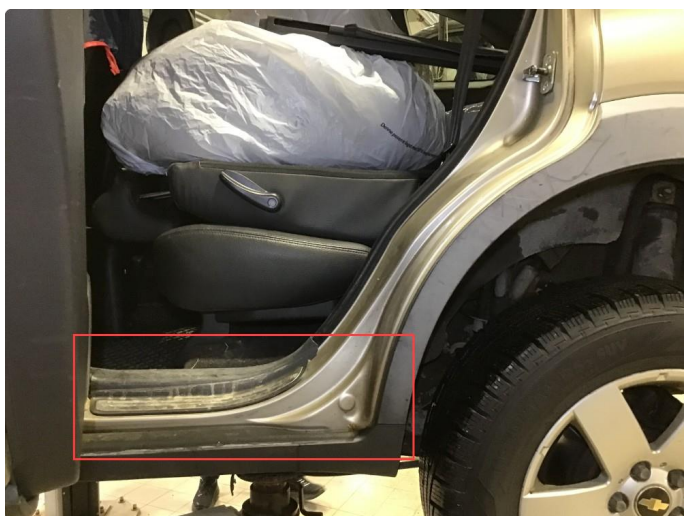
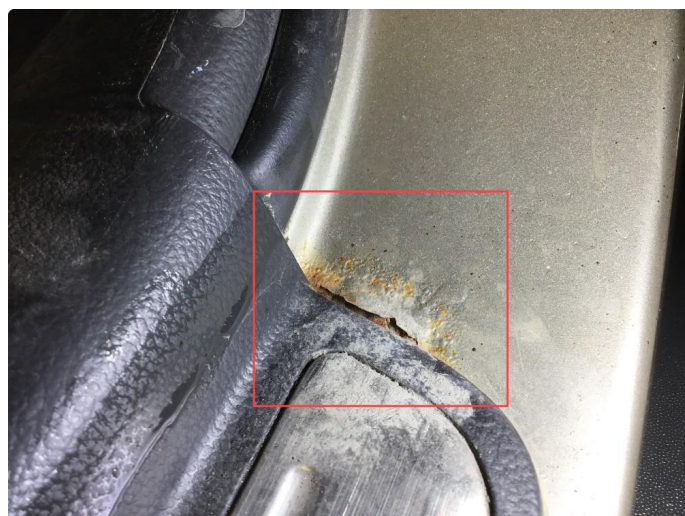
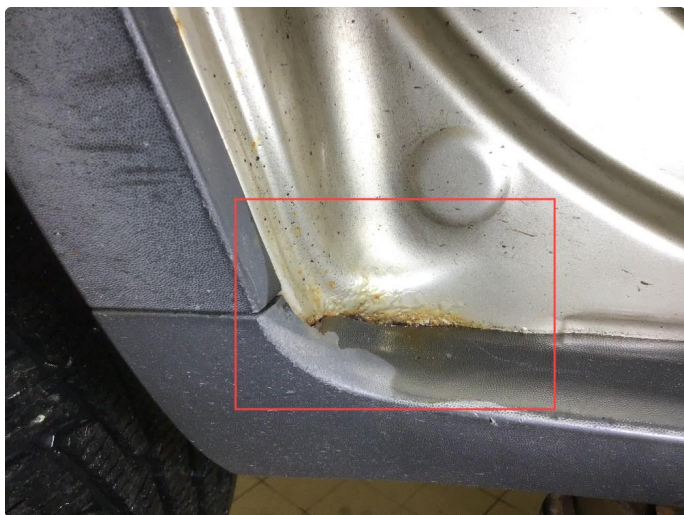
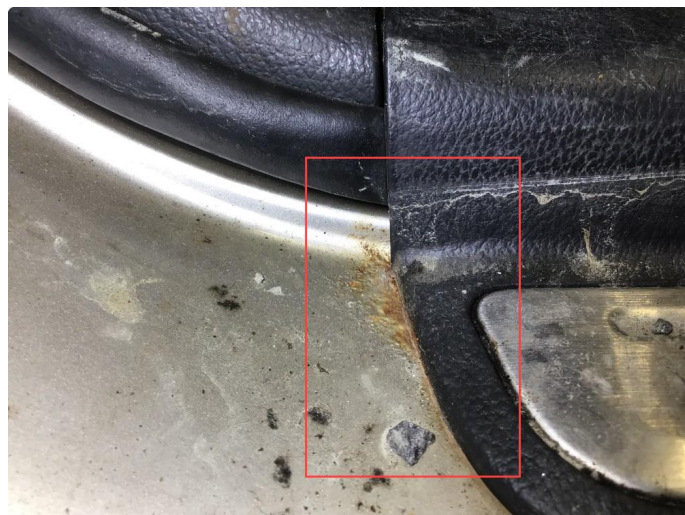
1.11 Rust innsteg h+v bak.

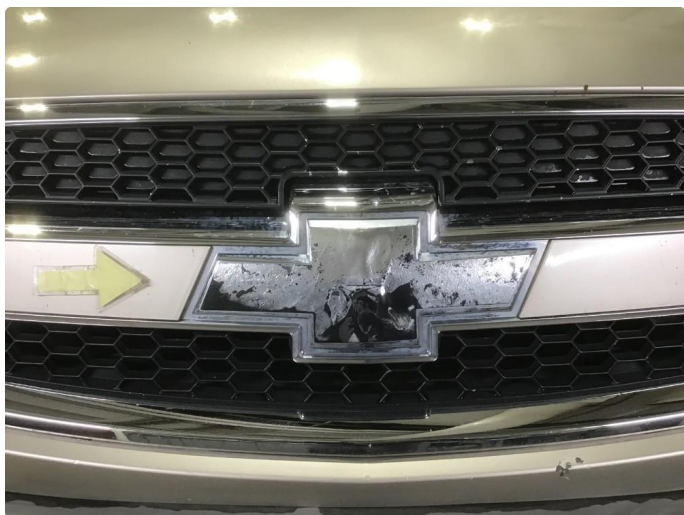
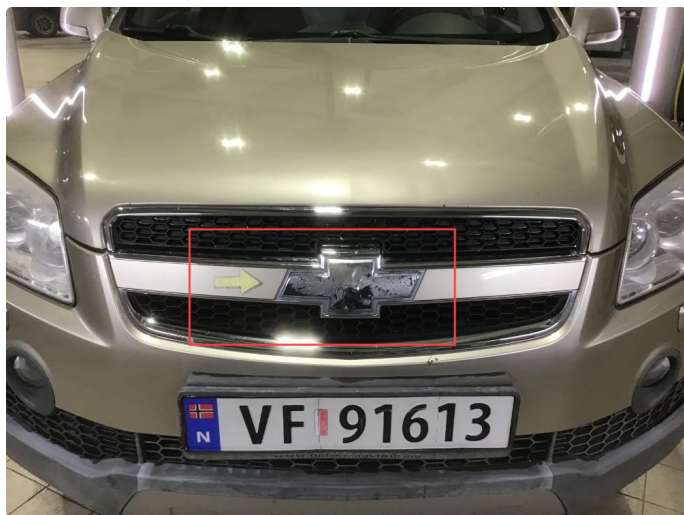
1.12 Mangler emblem i grill frontfanger.

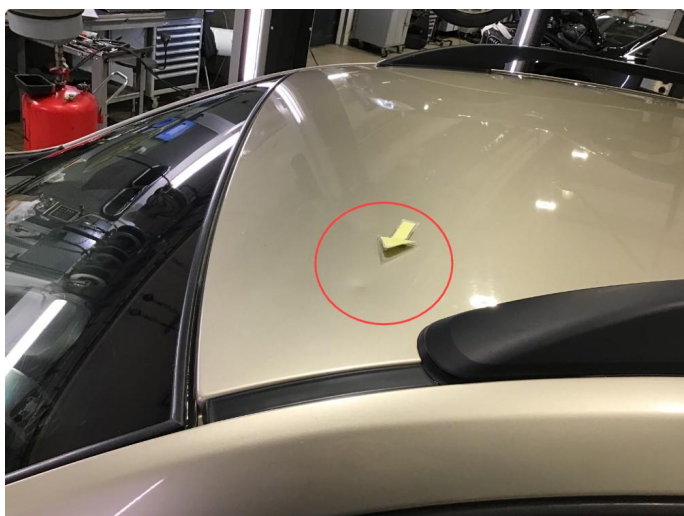
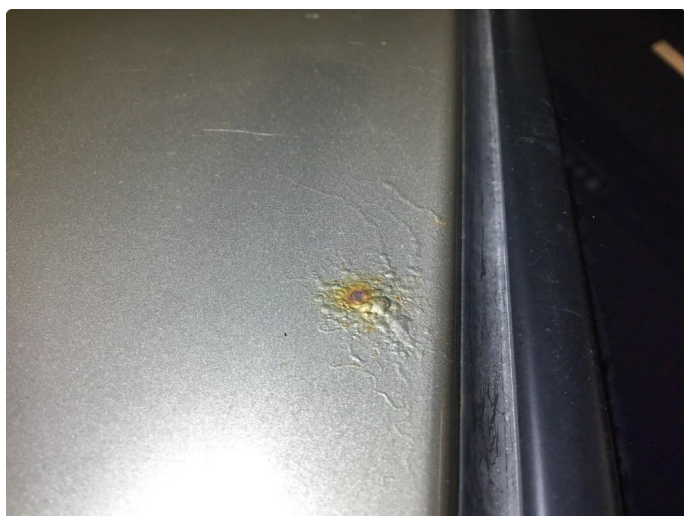
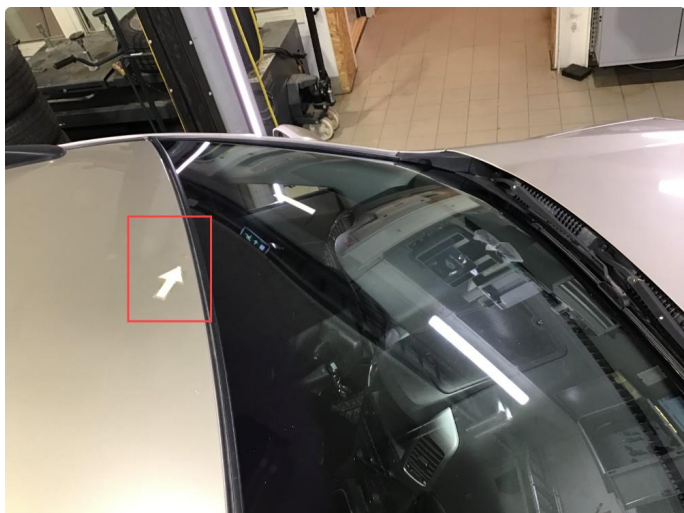
1.13 Rust + bulker fremre del tak.

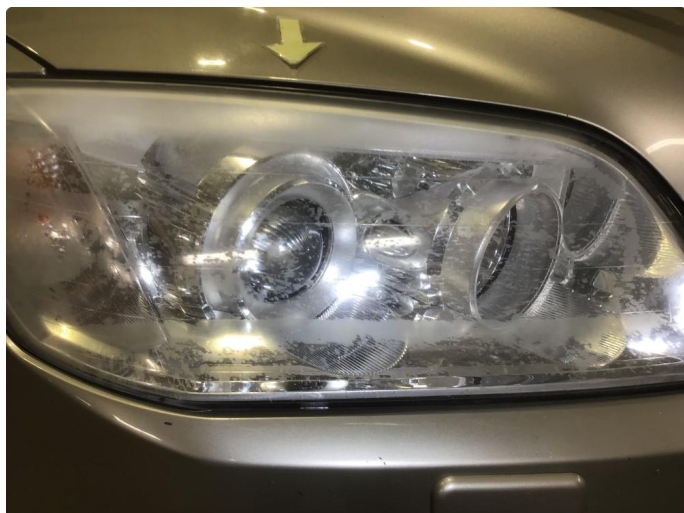
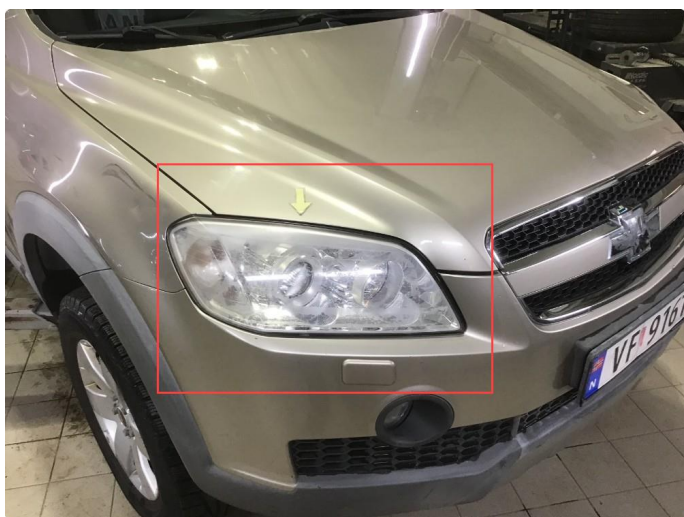
2.1 Matte lykteglass h+v hovedlykt fram.

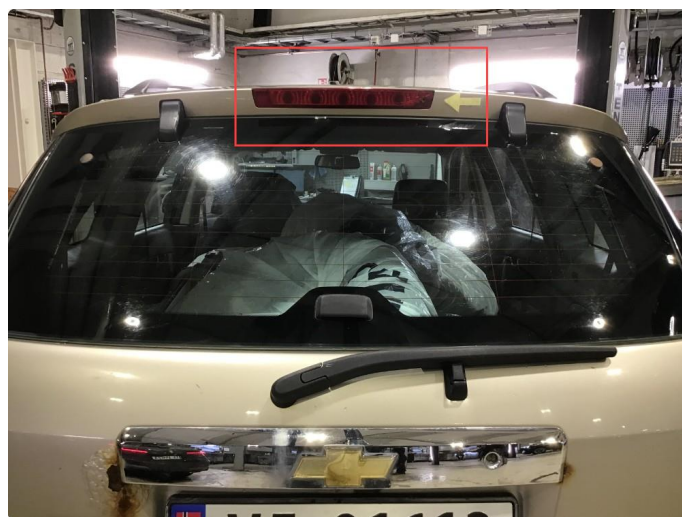
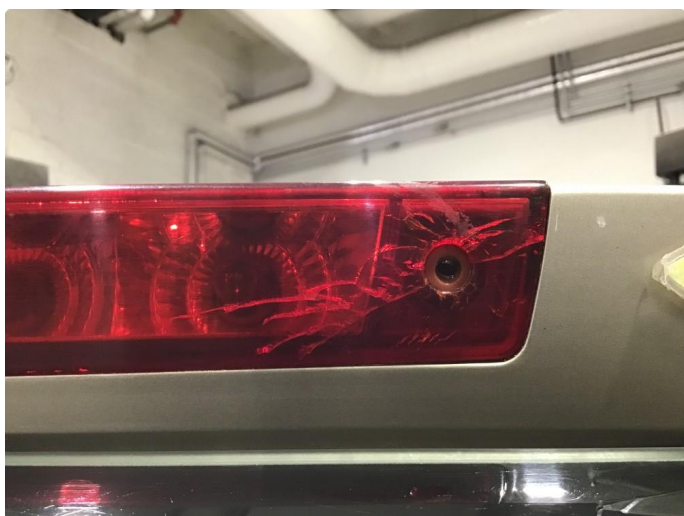
2.2 Sprekkdannelser midtre øvre bremselykt.

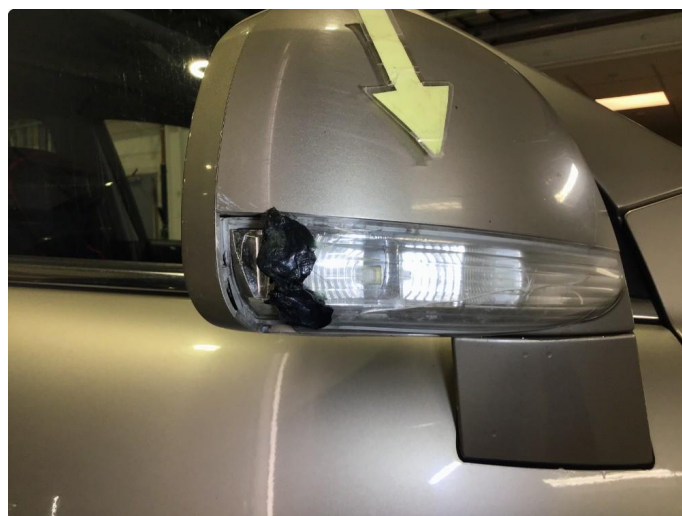
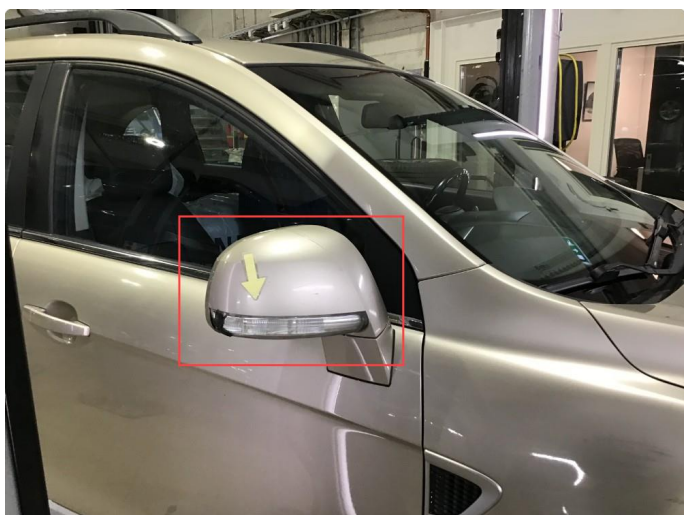
2.3 Skadet blinklykt h-side.

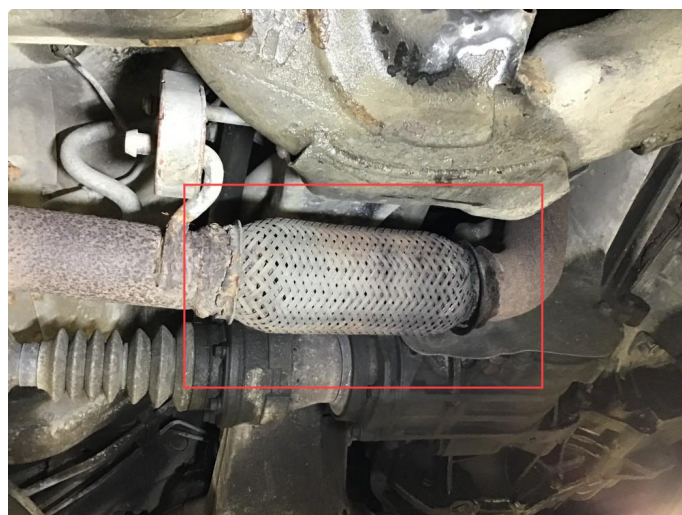
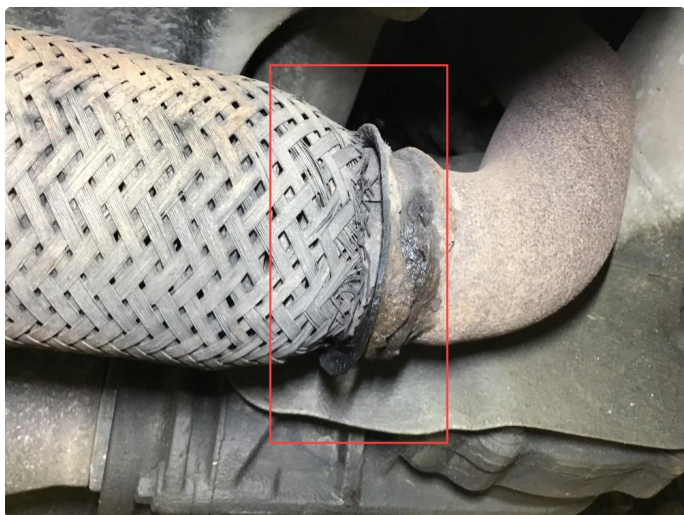
3.1 Dårlig flexikobling eksos, veldig løs i framkant.

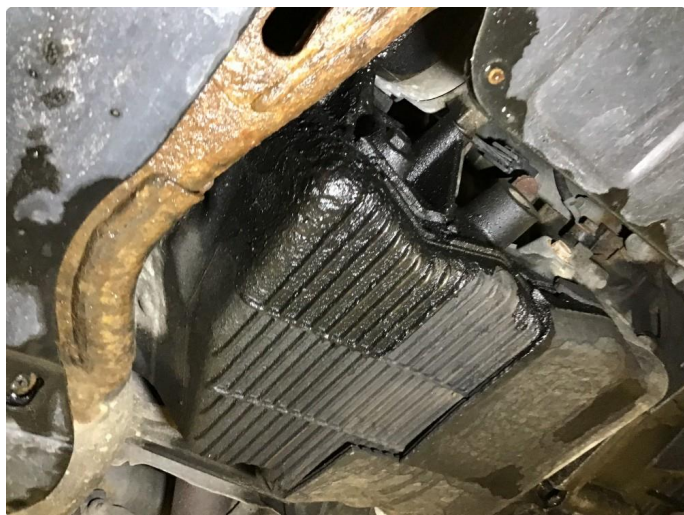
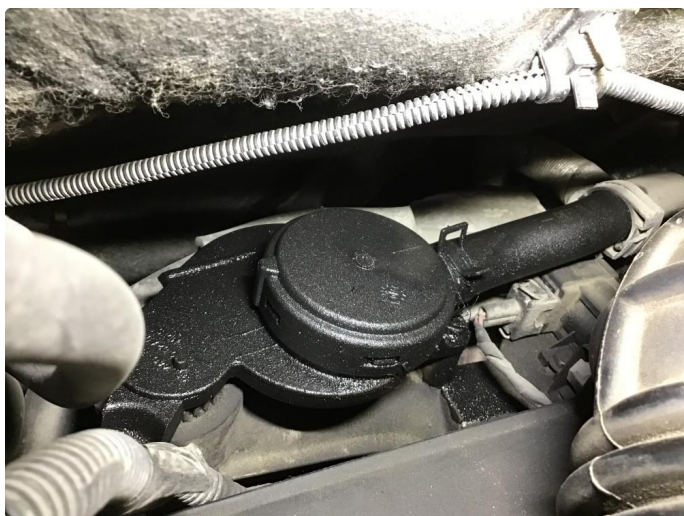
3.2 Oljelekkasje veivhusventilasjon + underside motor.

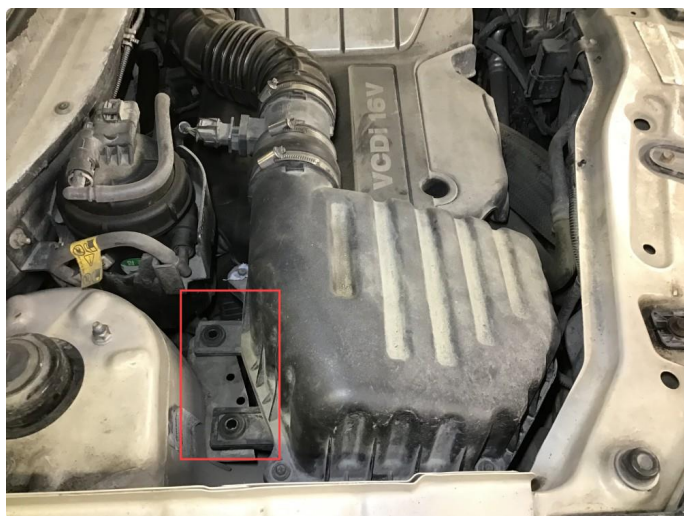
3.5 Mangler 2 stk bolter til luftfilterboks.

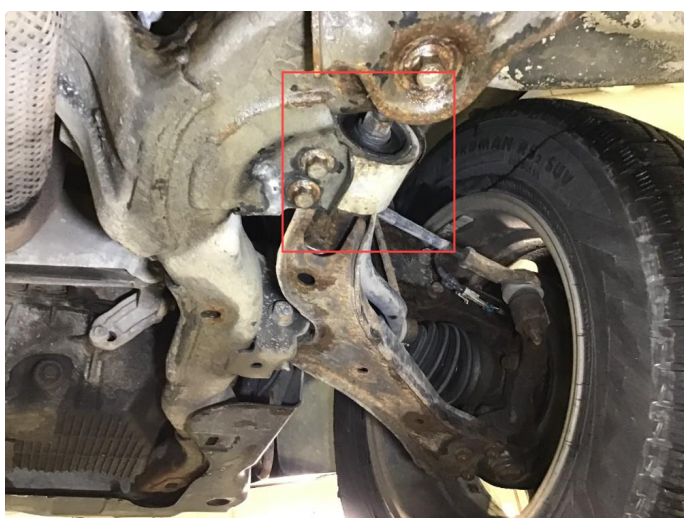
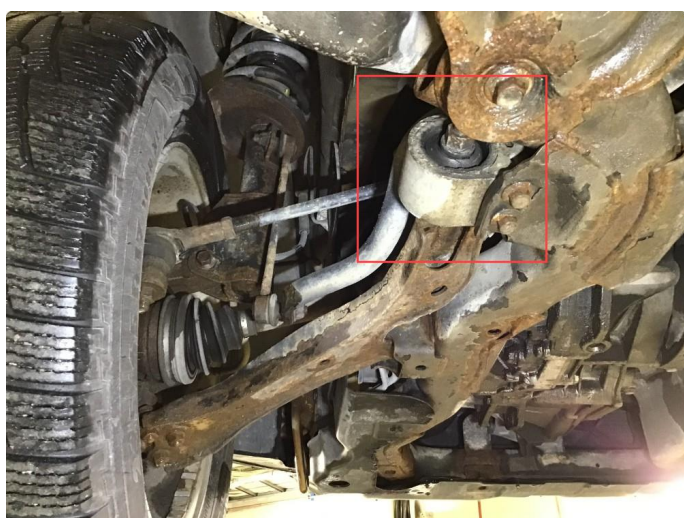
4.1 Utslitt casterforing h+v fram.

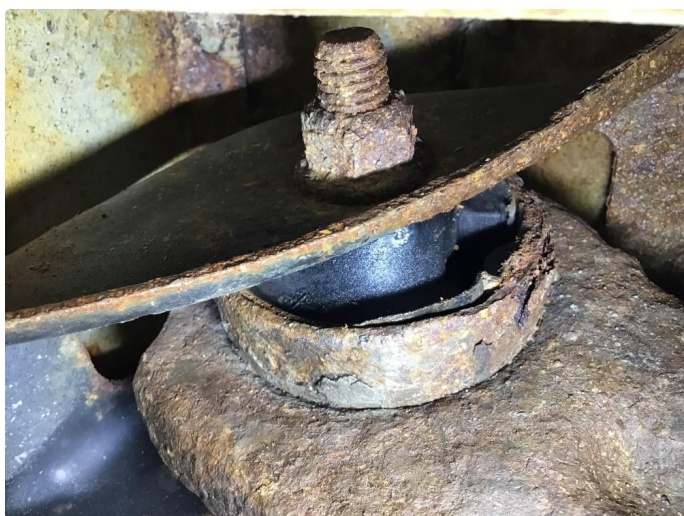
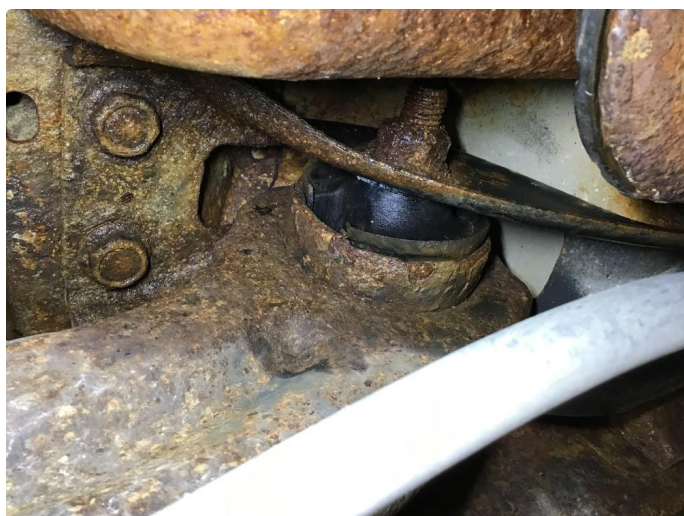
4.2 Utslitt fremre bæreamsforing h+ v bak.

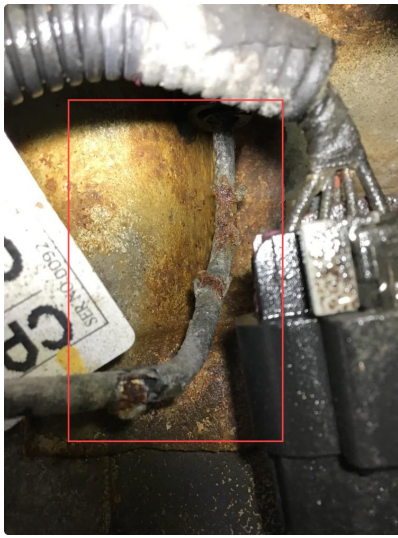
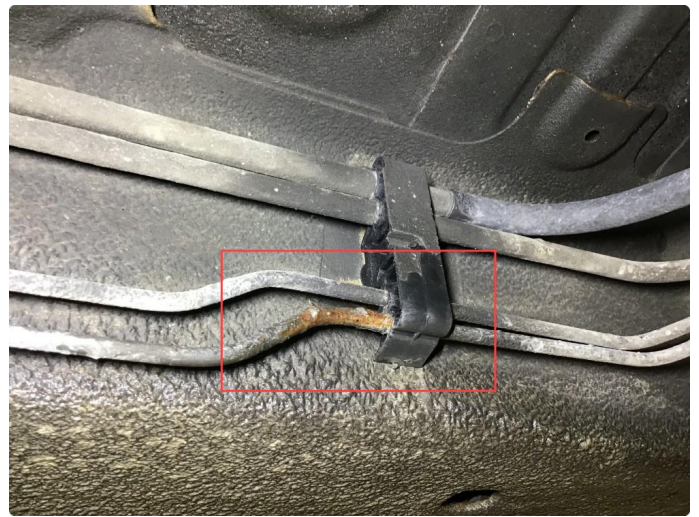
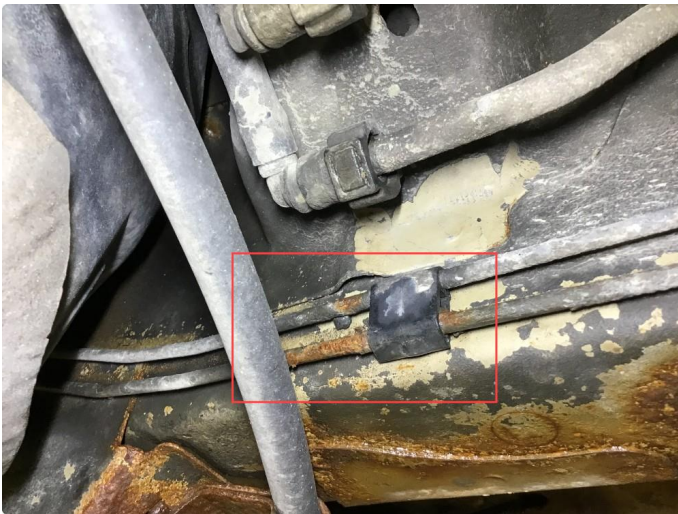
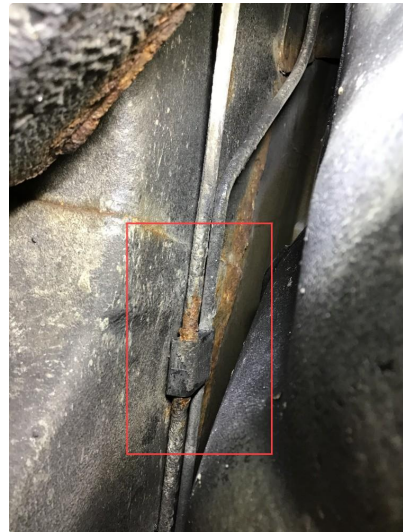
5.2 Rust bremselør h+v side bak + langsgående framover.

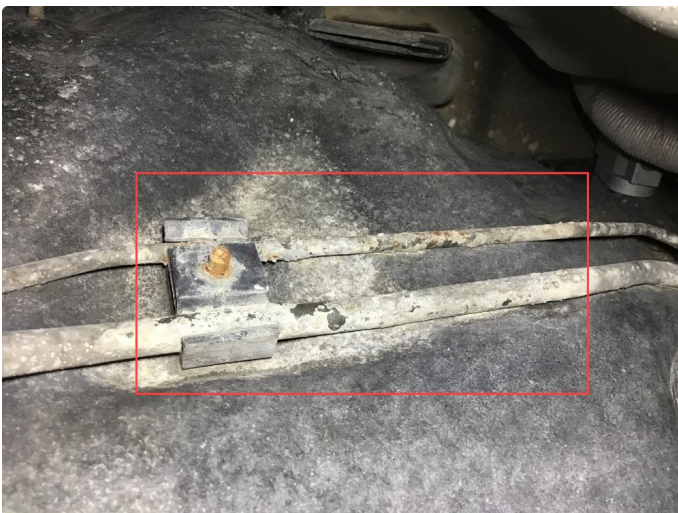
5.3 Rust bremselør langs torpedovegg, mellom h+v side.

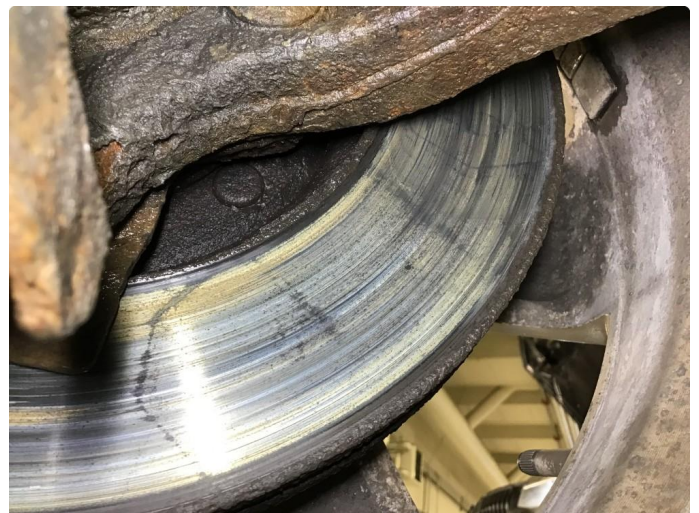
5.4 Slitte / stor slitte kant bremseskiver fram, bremseløser målt til 4mm.

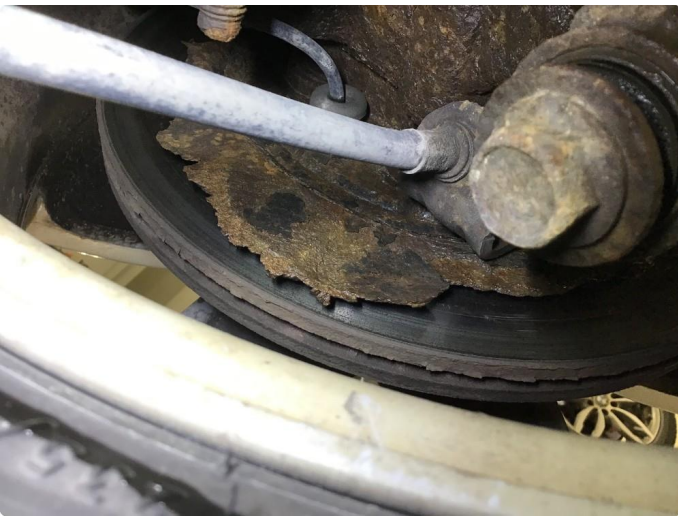
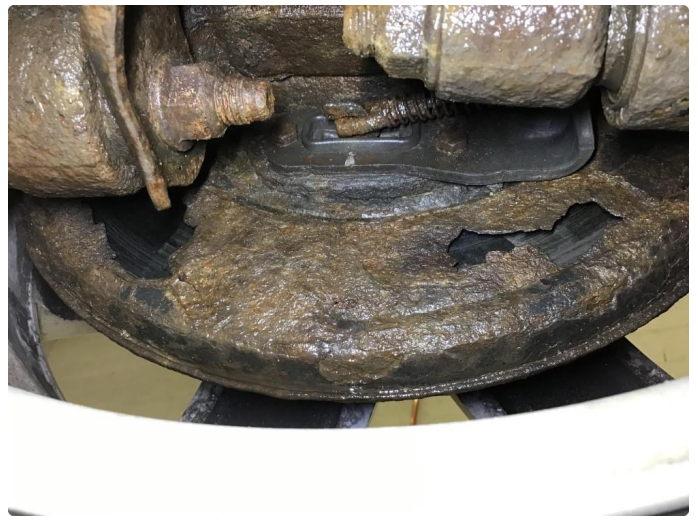
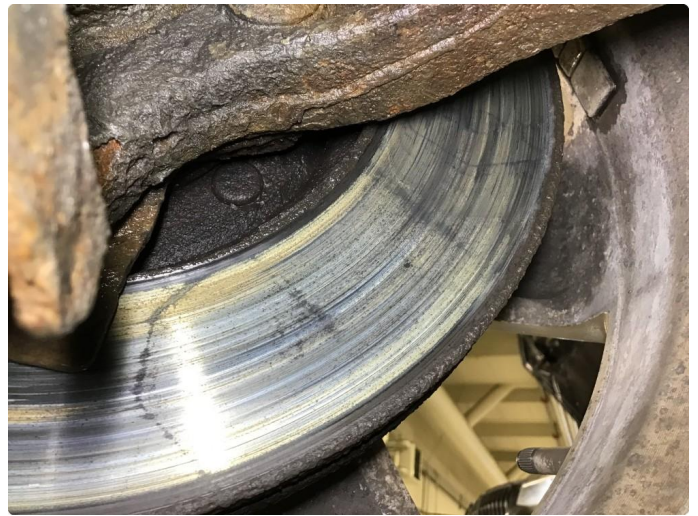
5.5 Opprustet bremseskjold h+v bak.

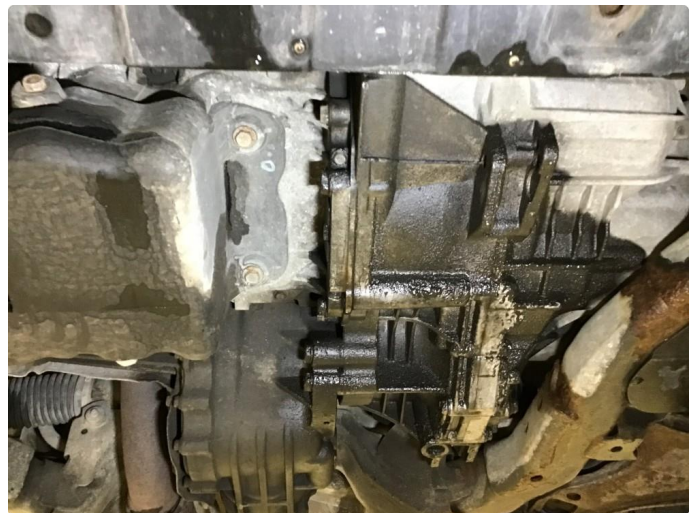
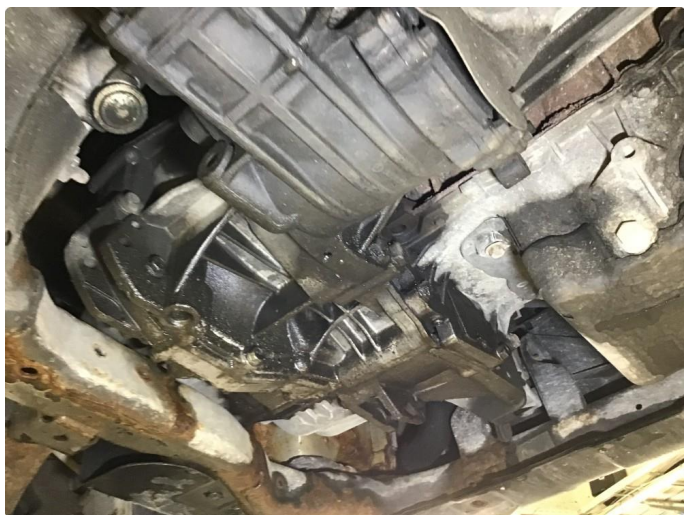
6.1 Lekkasje girkasse.
