**CHEVROLET CAPTIVA 150 HK MANUELL 4WD**
**TESTDATO: 27.11.2024**
**KODE: 1577321**

<b>VF91613</b>	<b>204 766 KM</b>	<b>27.09.2007</b> Førstegang registrert	<b>Diesel</b>
----------------	-------------------	--	---------------

NBF Tilstandsrapport er utarbeidet av Norges Bilbransjeforbund og Forbrukerrådet.

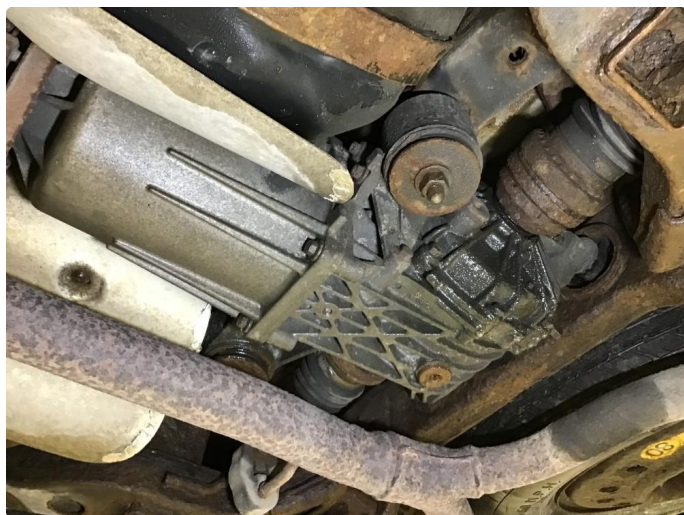
6.2 Lekkasje bakre differensial.

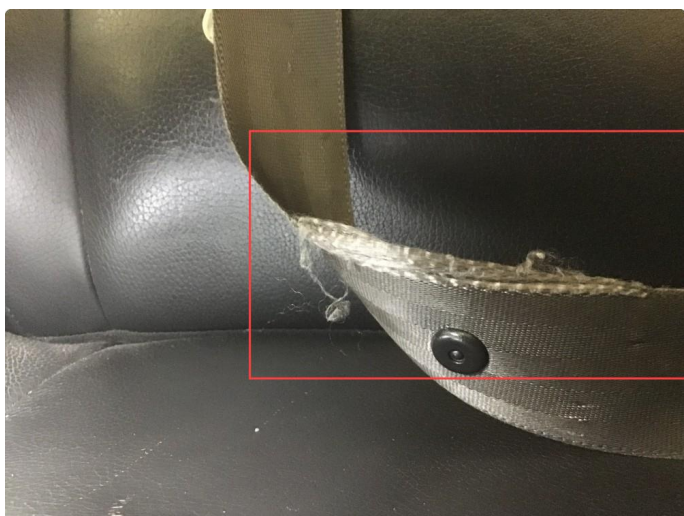
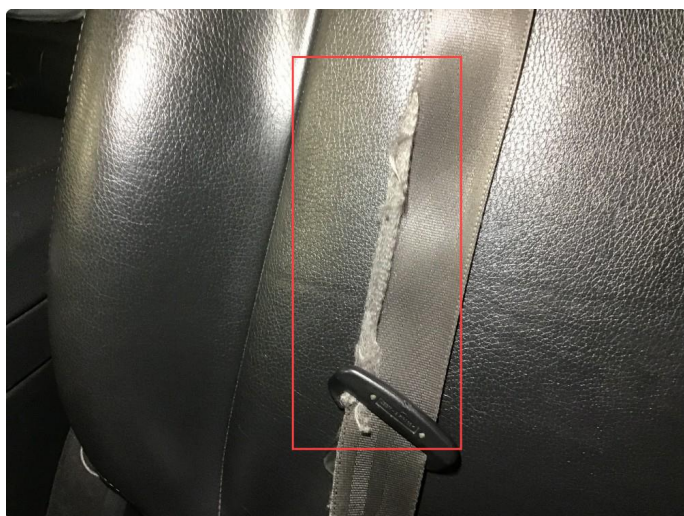
7.1 Skadet sikkerhetsbelte v-fram , oppfliset.

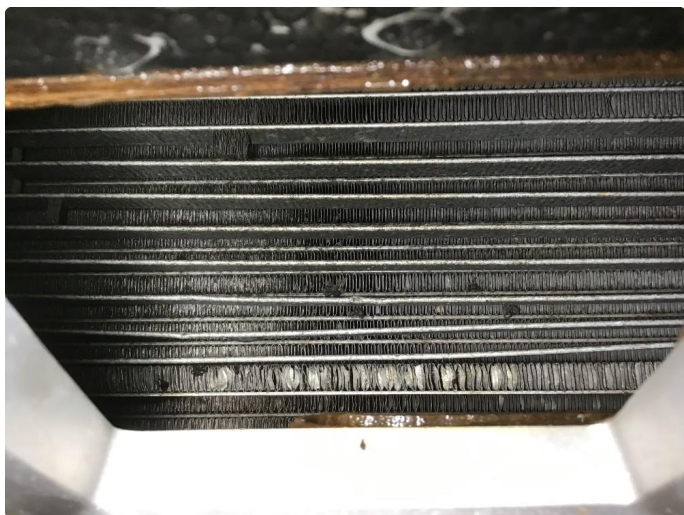
7.2 Svak / uteblitt AC virkning . mangler store deler kjøleribber AC-radiator.
