**OPEL OMEGA-B / V94 101 HK MANUELL**
**TESTDATO: 17.04.2026**
**KODE: 2001865**

<b>XR42540</b>	<b>135 021 KM</b>	<b>09.11.1999</b> Førstegang registrert	<b>Diesel</b>
----------------	-------------------	--	---------------

NBF Tilstandsrapport er utarbeidet av Norges Bilbransjeforbund og Forbrukerrådet.

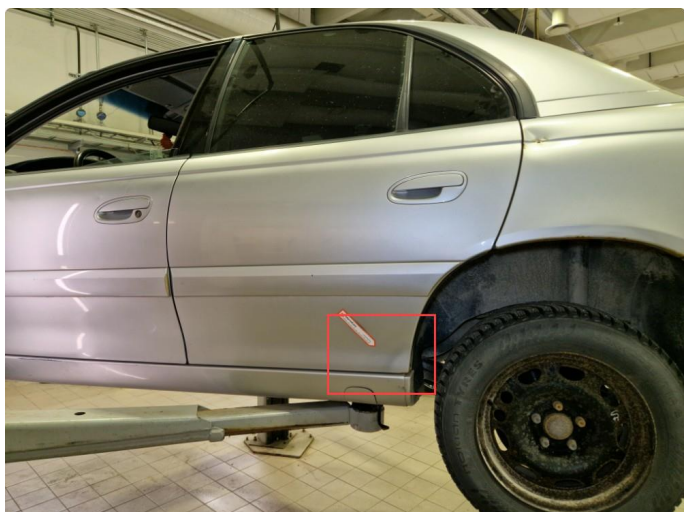
Punkt	Beskrivelse	Plassering	
<b>1. EKSTERIØR</b>			
1.1	Dører	Rust v-bakdør.	venstre bak
1.2	Dører	Bruksmerker h-framdør.	høyre foran
1.3	Dører	Ulyd dørstopper h+v framdør.	høyre foran - venstre foran

1.1 Rust v-bakdør.

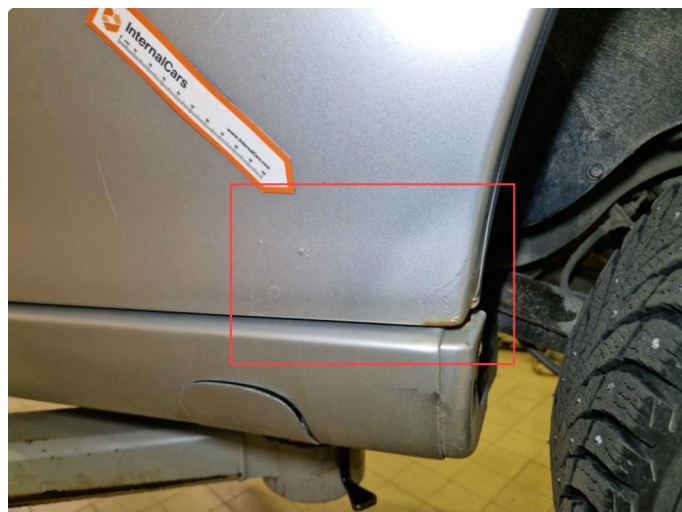
1.1 Rust v-bakdør.

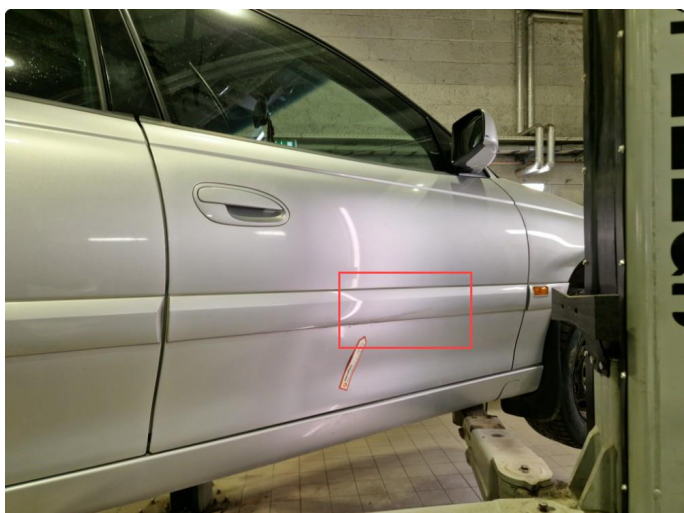
1.2 Bruksmerker h-framdør.

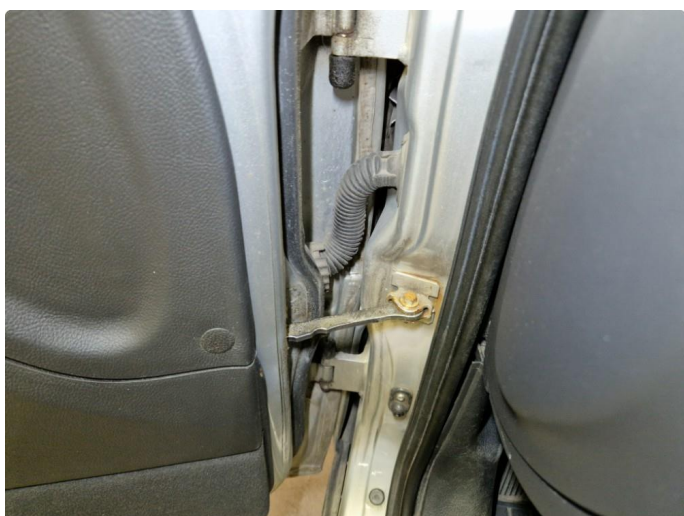
1.3 Ulyd dørstopper h+v framdør.

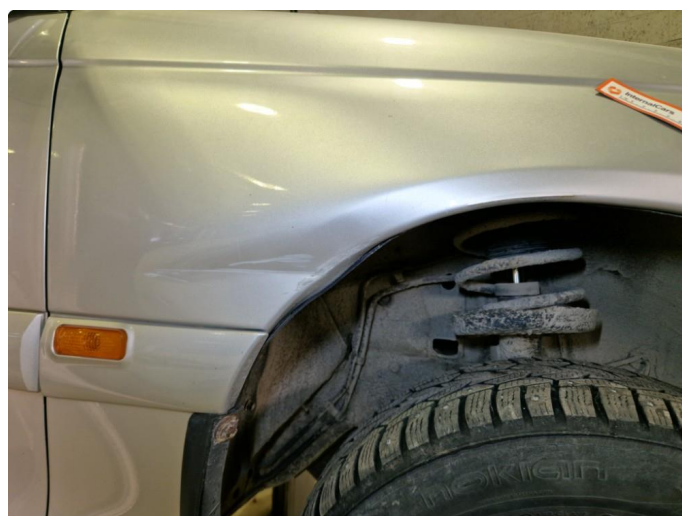
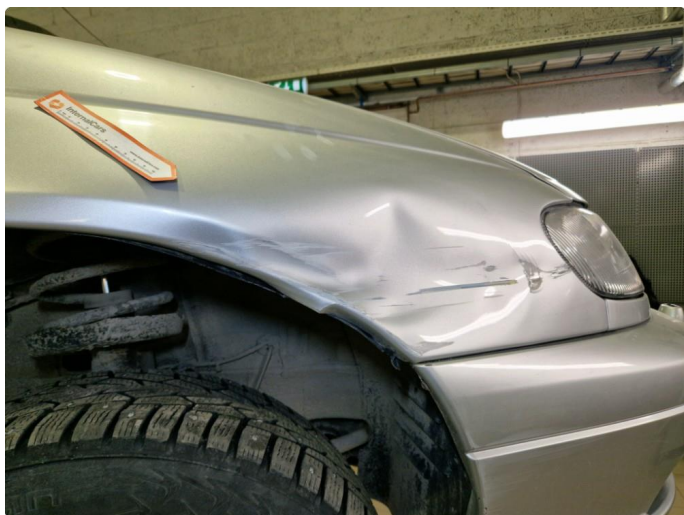
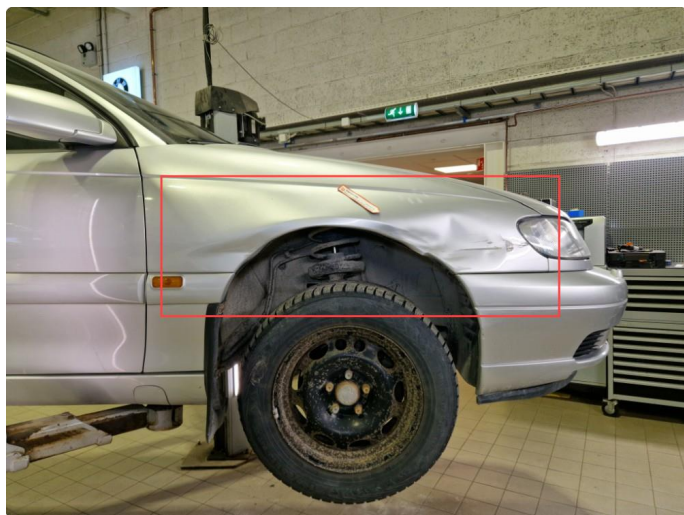
1.4	Skjermer	Skade h-framskjermer .	høyre foran
1.5	Skjermer	Rust / skader v-bakskjermer.	venstre bak
1.6	Skjermer	Rust h-bakskjermer.	høyre bak
1.7	Dekk/Felger	2 Stk sommerdekk slitasje. Nokian Nordman SX2 195/65R 15 91H.

1.4 Skade h-framskjerm .

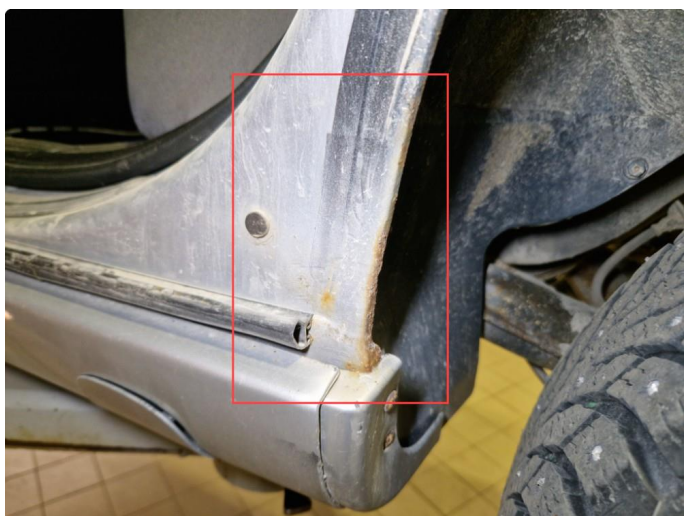
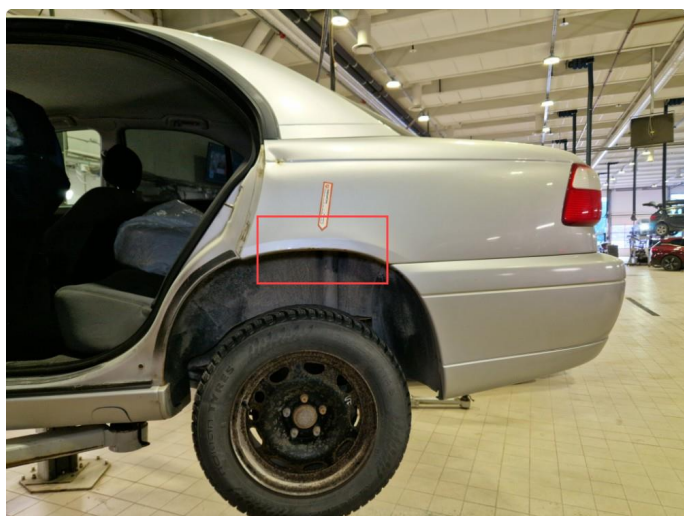
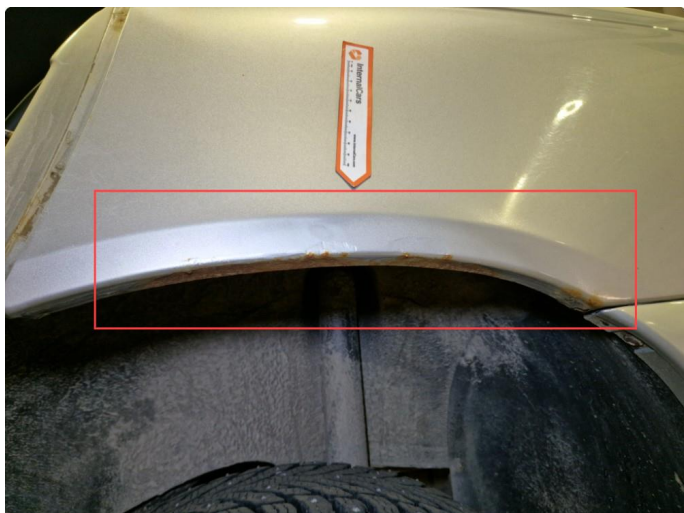
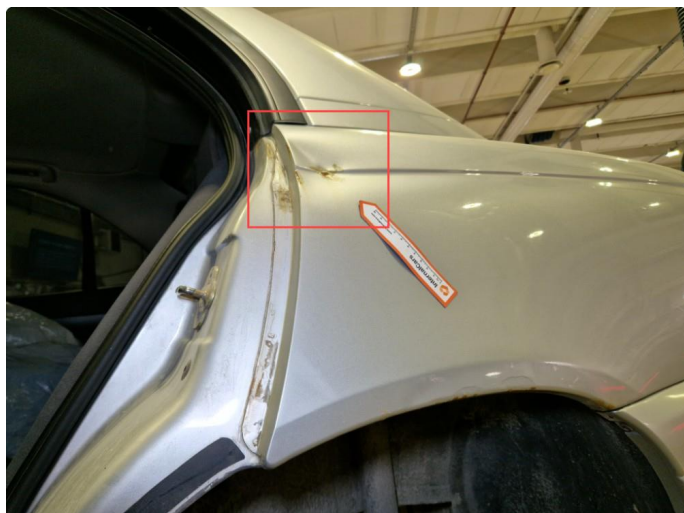
1.5 Rust / skader v-bakskjerm.

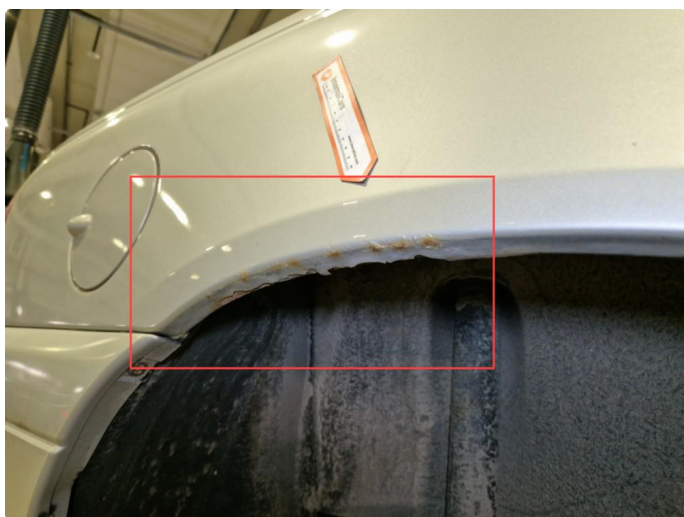
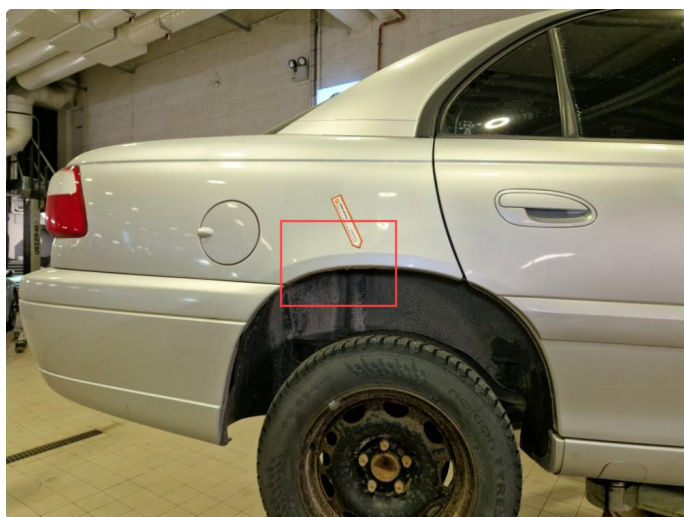
1.6 Rust h-bakskjerm.

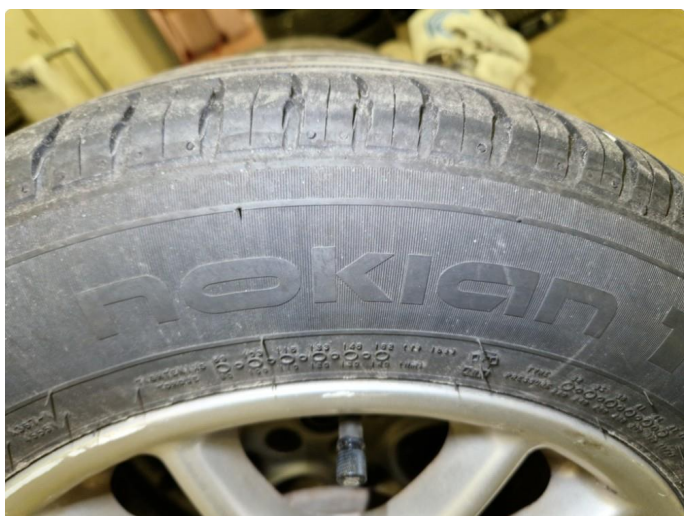
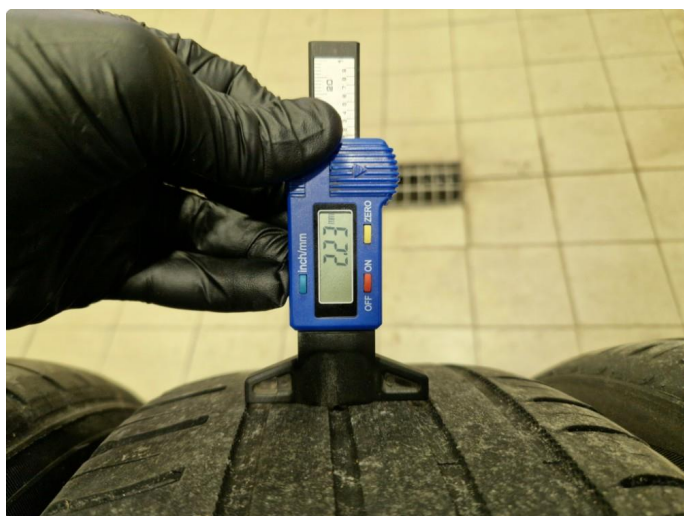
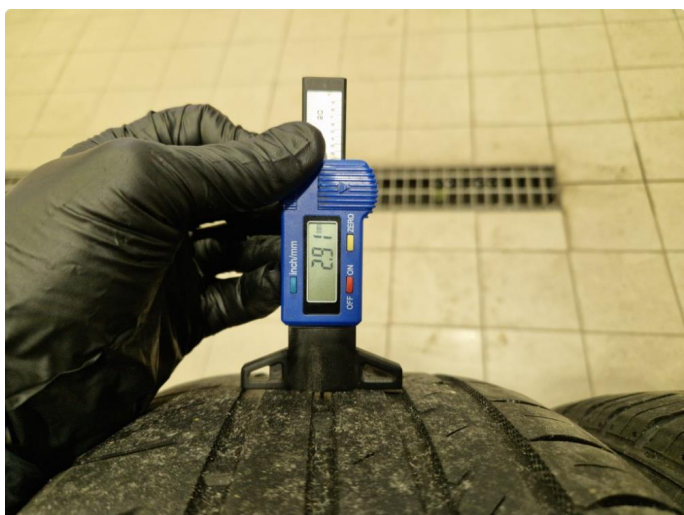
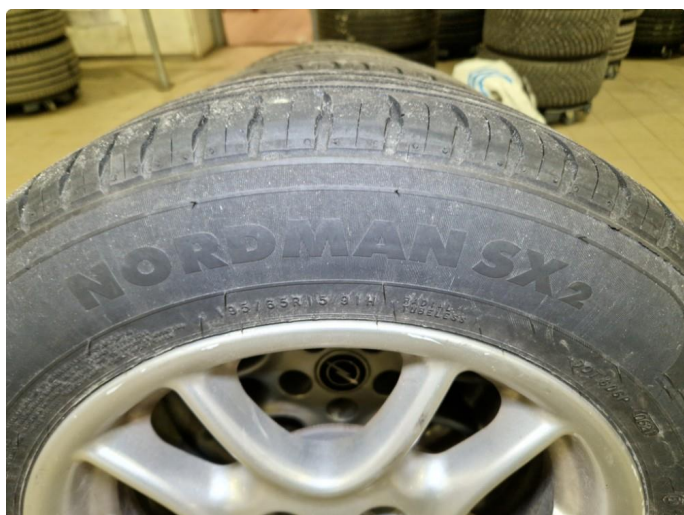
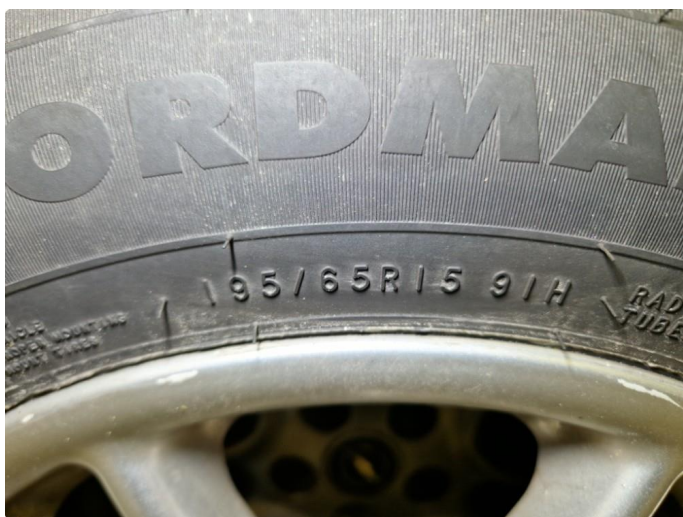
1.7 2 Stk sommerdekk slitasje. Nokian Nordman SX2 195/65R 15 91H.

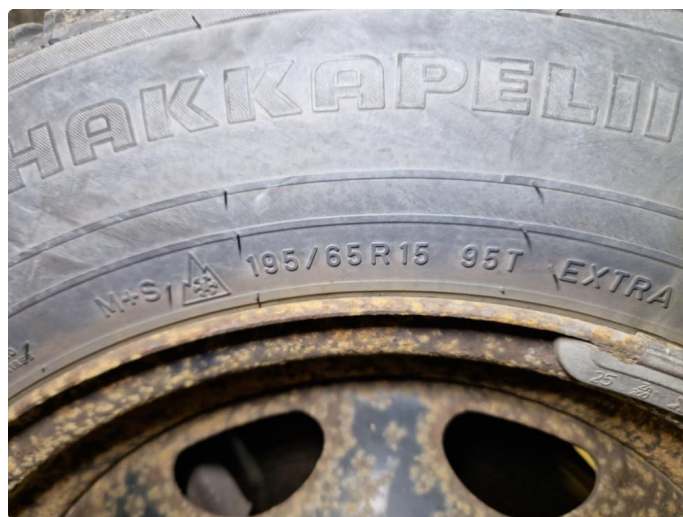
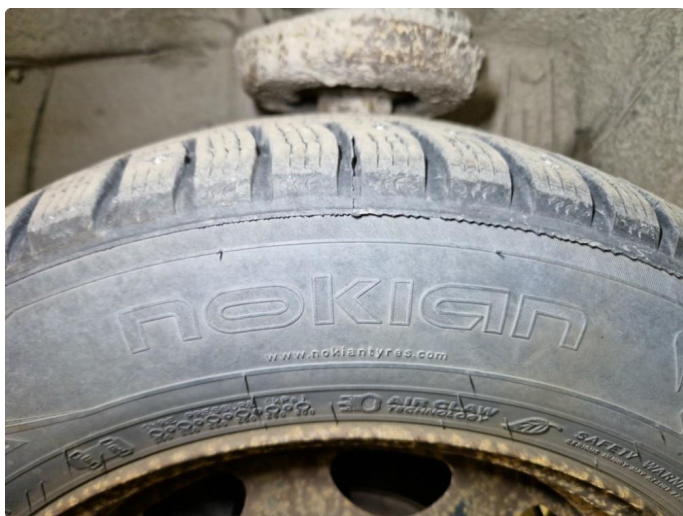
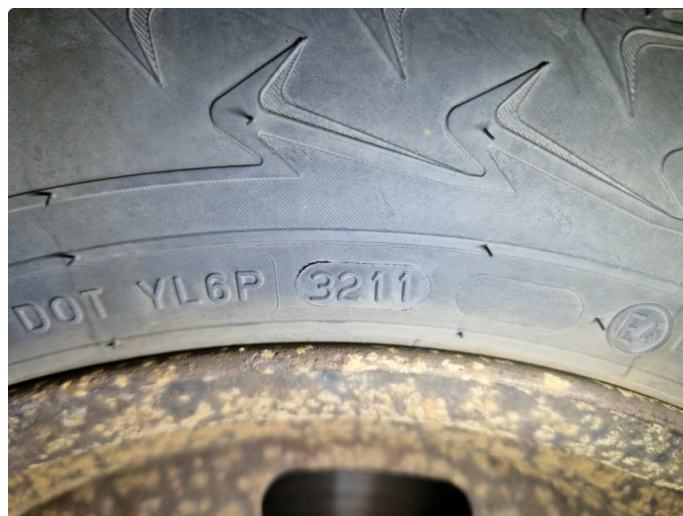
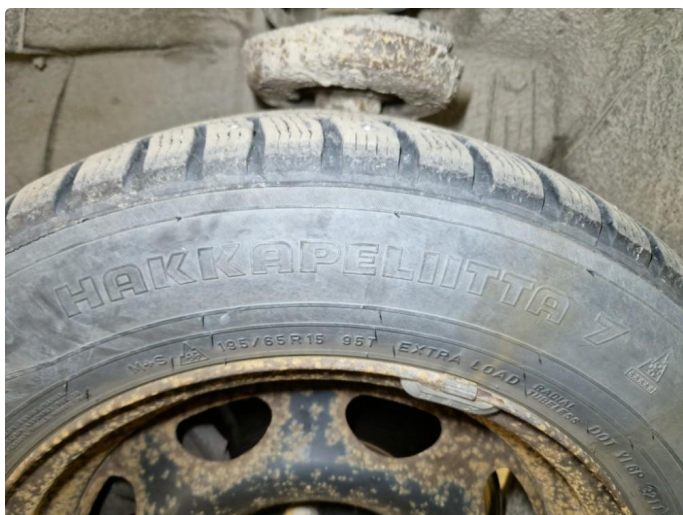
1.8 Vinterdekk produsert 32/2011 Nokian Hakkapelitta 7 195/65R 15 95T Piggdekk.

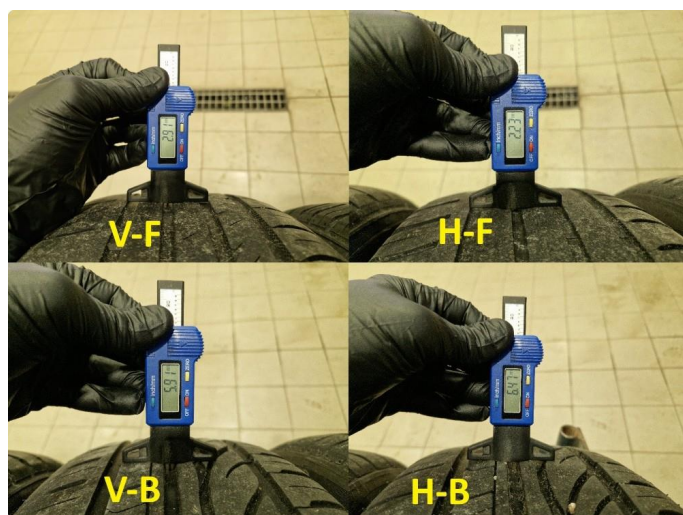
1.9 Dekkdybdemåling sommerdekk utført 17.04.2026 på km : 135.021

VENSTRE FORAN	HØYRE FORAN	VENSTRE BAK	HØYRE BAK
<b>MØNSTERDYBDE SOMMERDEKK (MM)</b>	2,9	2,2	5,9	6,4
<b>MØNSTERDYBDE VINTERDEKK (MM)</b>	6,8	5,9	6,7	6,4
<b>BREMSEKIVER (MM)</b>	25,9	25,9	9,8	9,8
<b>BREMSEKLOSSER (MM)</b>	4,5	4,5	6	6

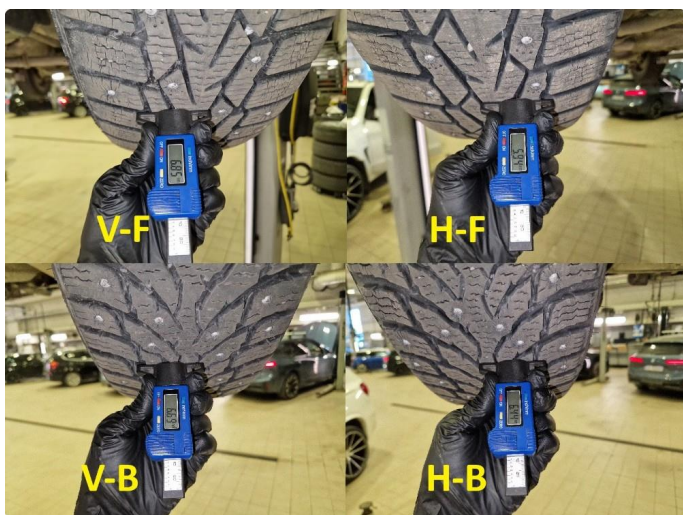
1.10 Dekkdybdemåling vinterdekk utført  
17.04.2026 på km : 135.021

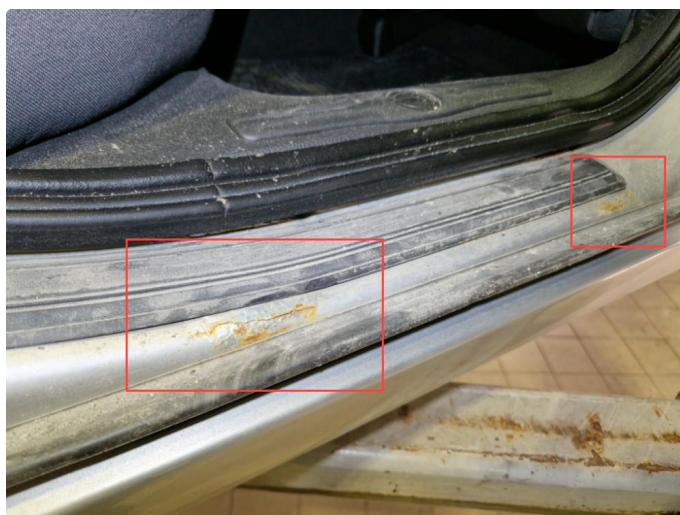
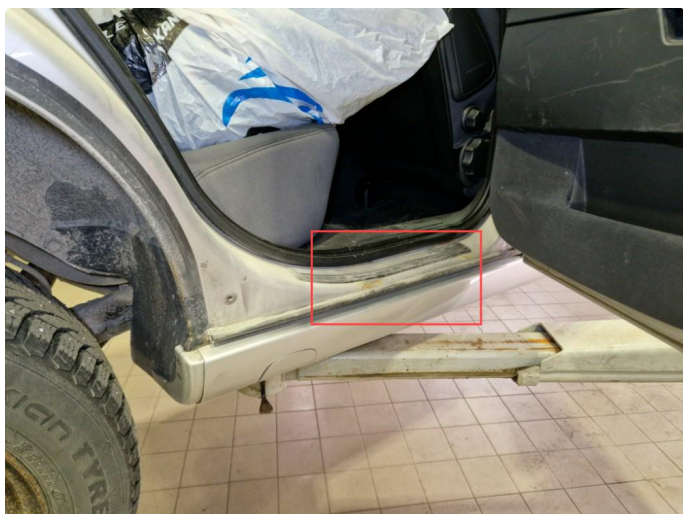
1.11 Rust dørstokk / døråpning h-bak.

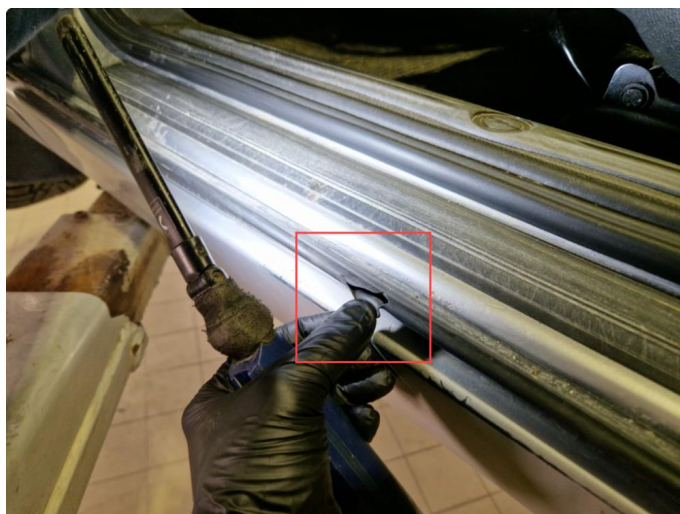
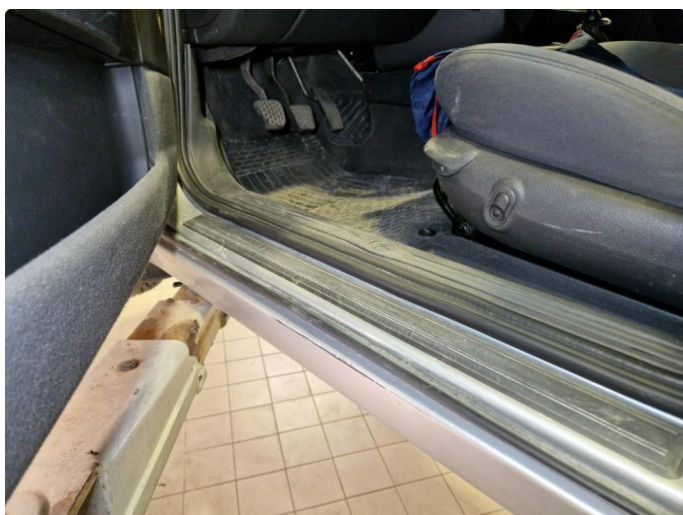
1.12 Skadet dørkarmlist v-fram.

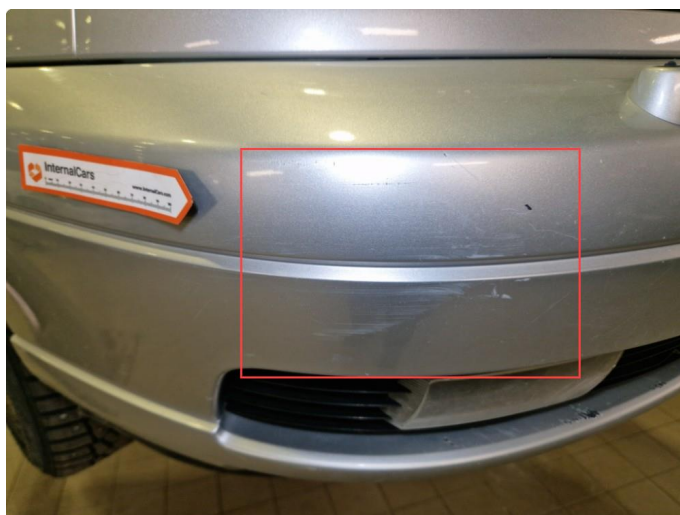
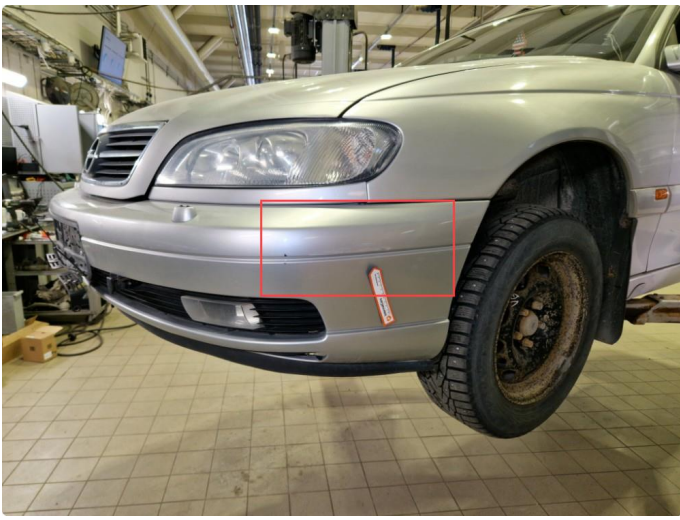
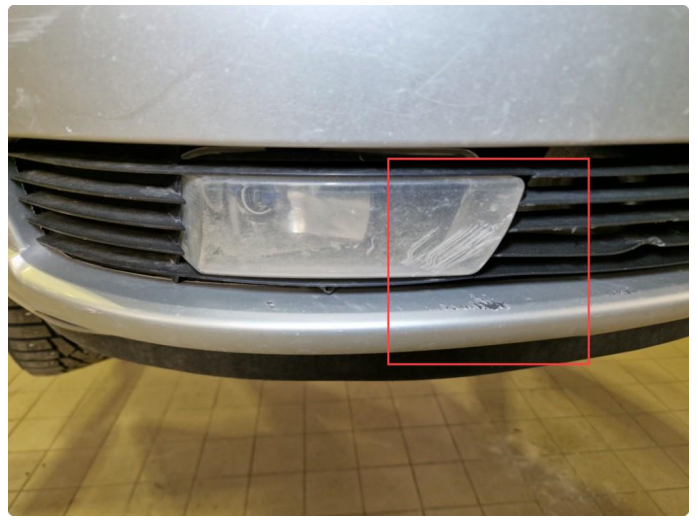
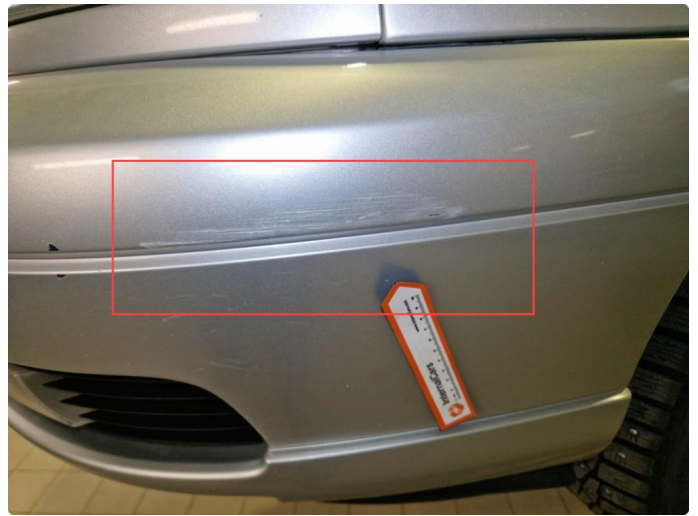
1.13 Bruksmerker frontfanger.

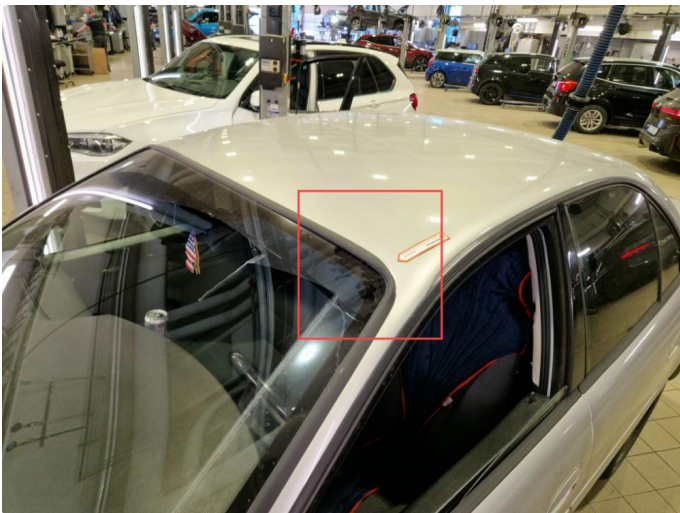
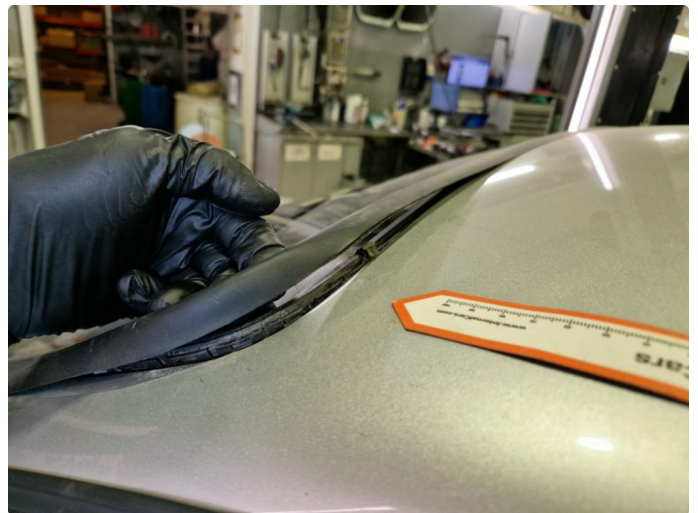
1.14 Skadet / løs list øvre del frontrute.

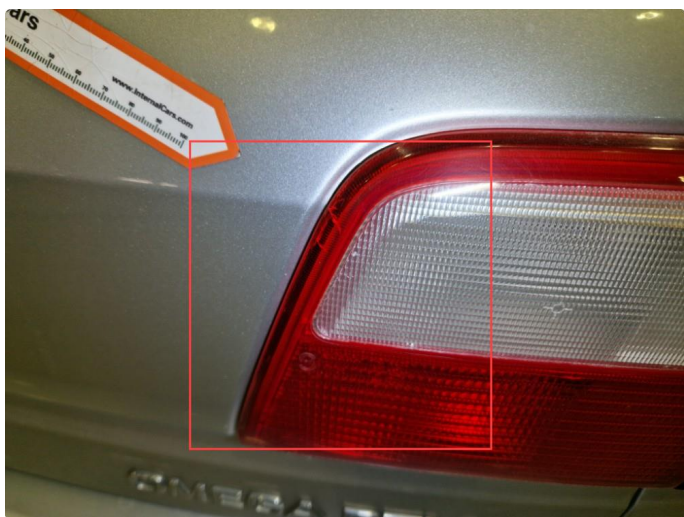
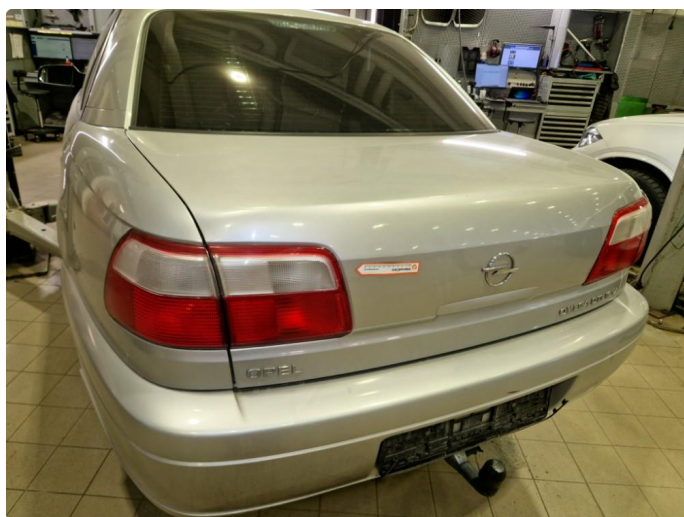
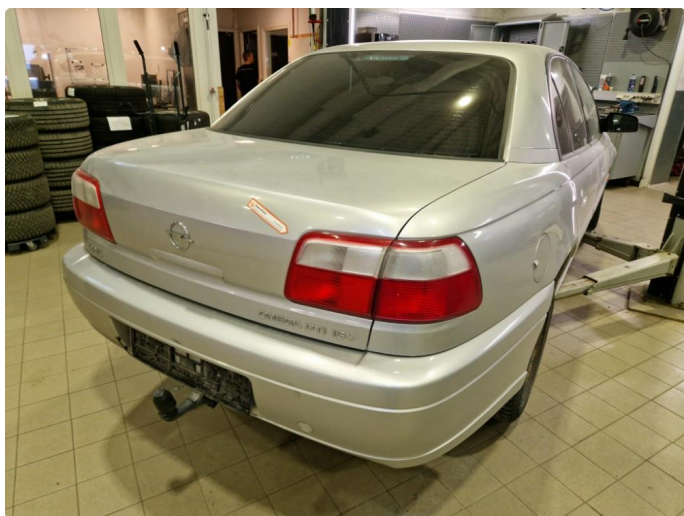
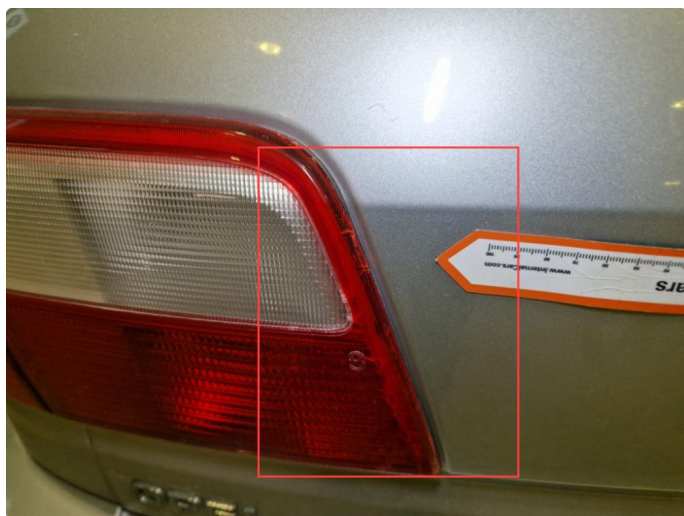
2.1 Noen sprekke-dannelser lykteglass indre baklykt h+v side.

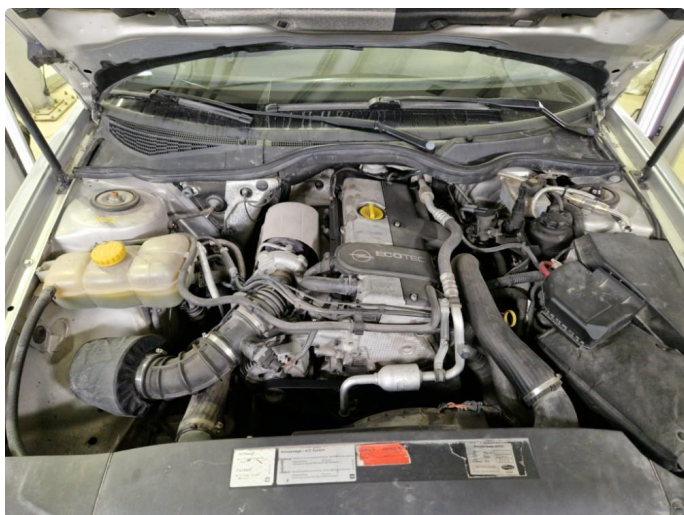
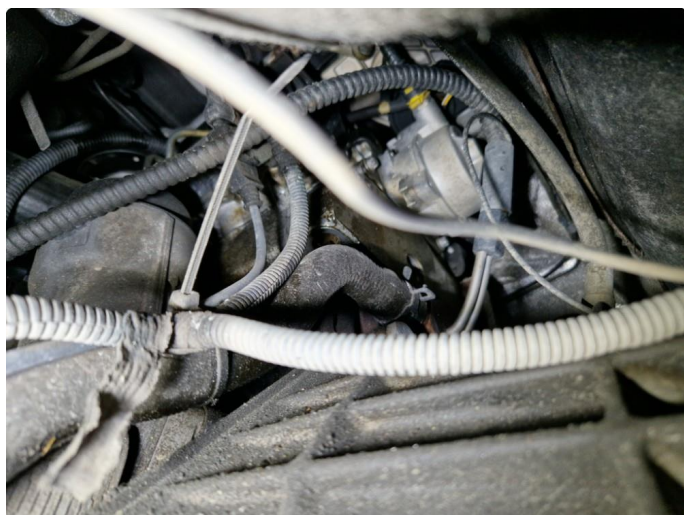
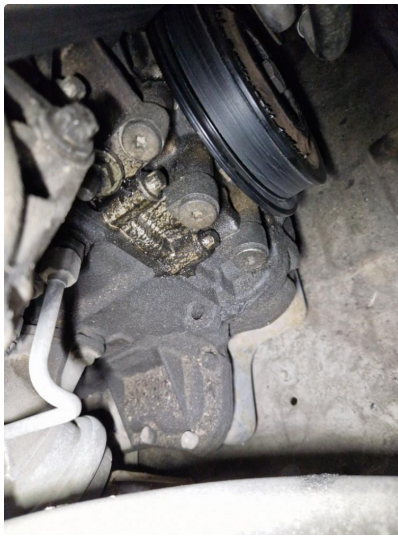
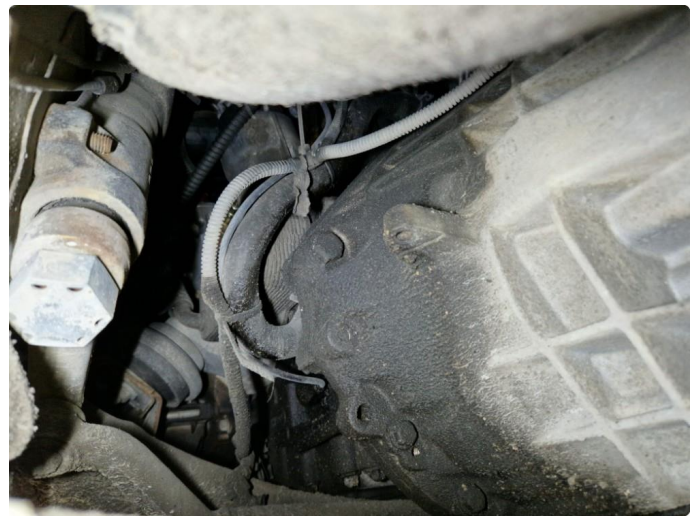
3.1 Oljelekkasjer motor.

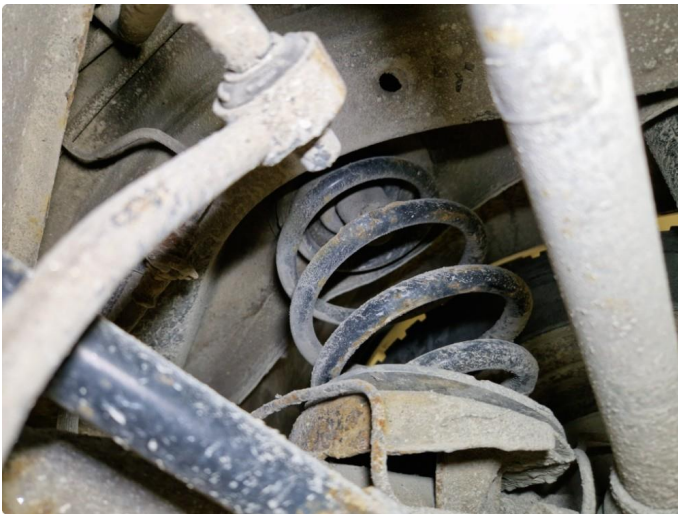
4.1 Knekt fjær h-side bak.

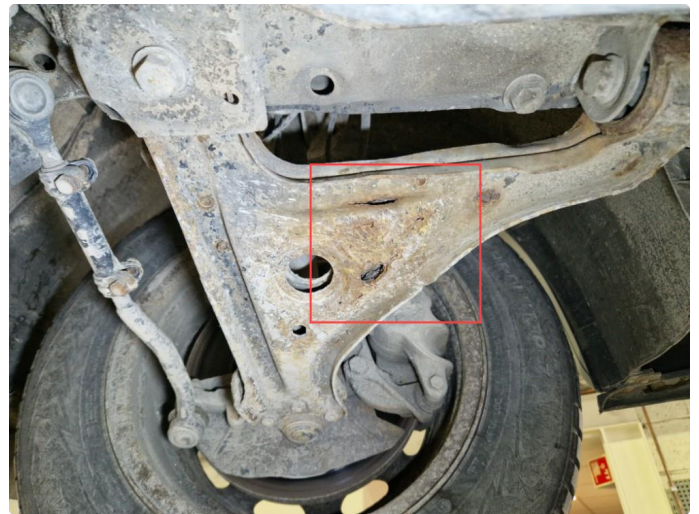
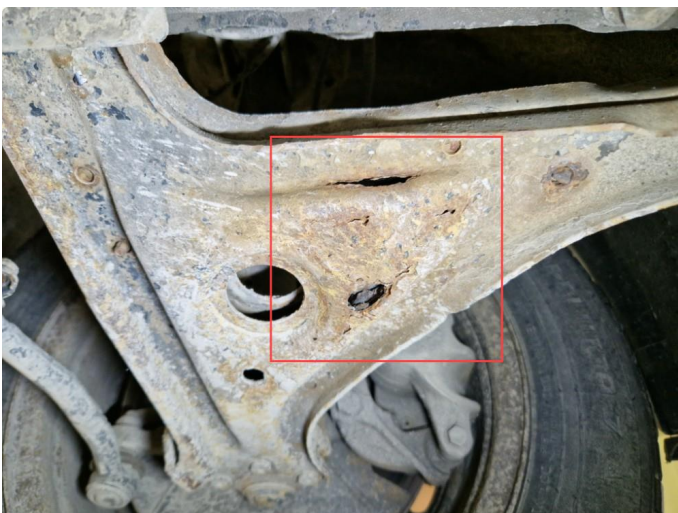
4.2 Rustdannelser / gjennomrustet bærebri v-side fram.

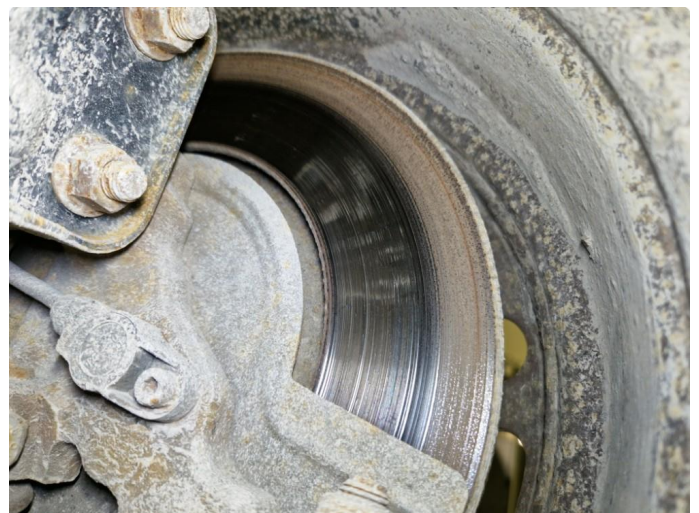
5.1 Noe slitasje bremsekiver fram, bremseklosser målt til 4,5mm.

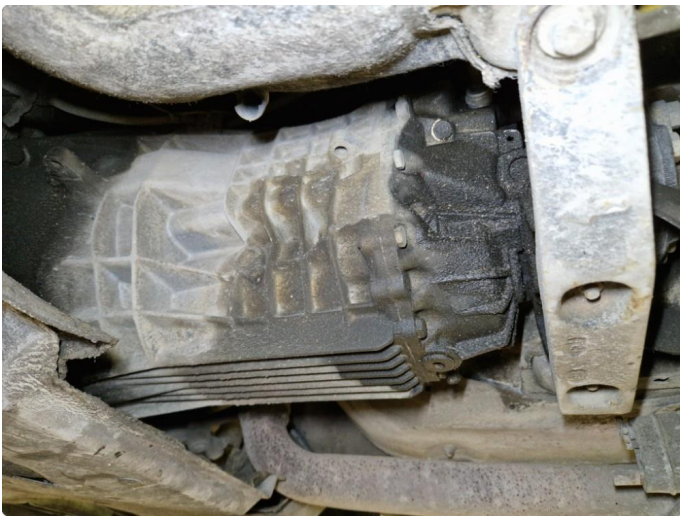
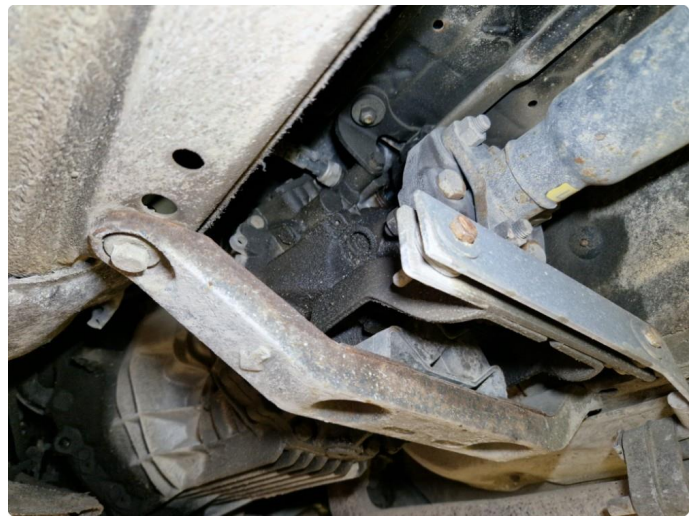
6.1 Oljelekkasje girkasse.

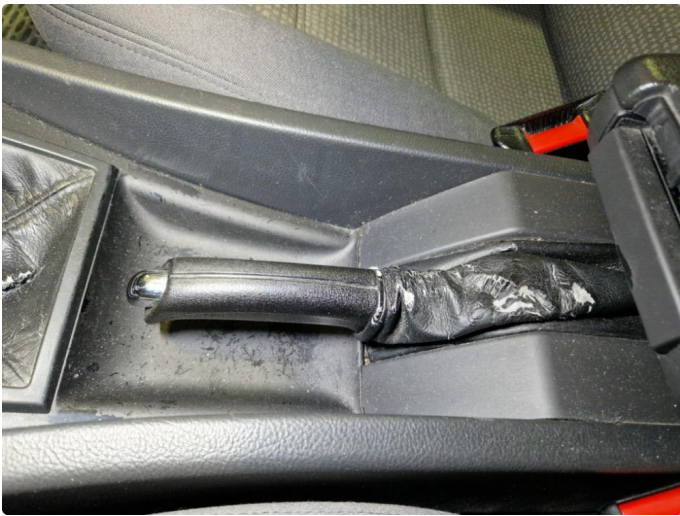
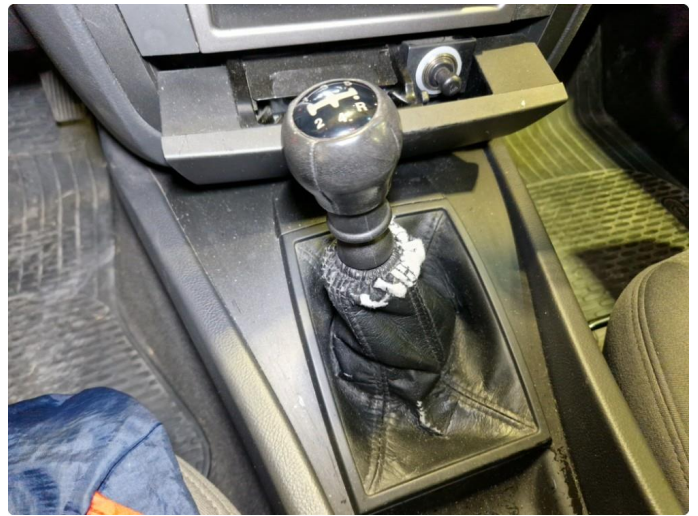
7.1 Bruksslitasje interiør.
