**BMW X1 XDRIVE25E 4WD**
**TESTDATO: 22.05.2025**
**KODE: 1719435**

**VJ25282**

NBF Tilstandsrapport er utarbeidet av Norges Bilbransjeforbund og Forbrukerrådet.

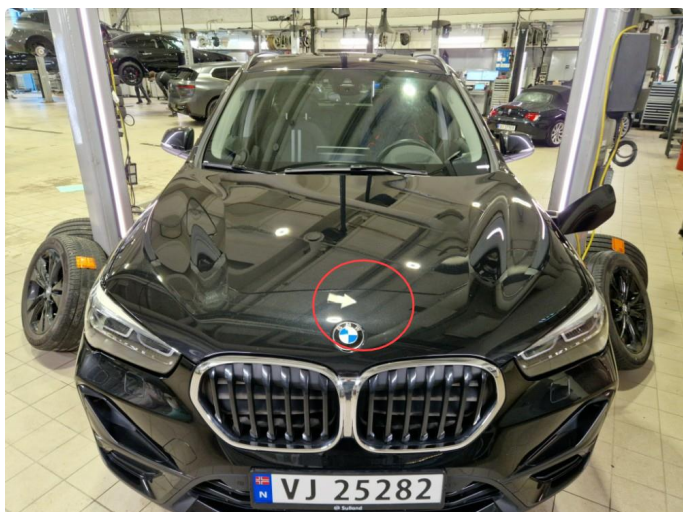
| Punkt | Beskrivelse | Plassering |
|---|---|---|
| 1.1 Panser | Liten fordypning / bulk panser fremre del ( Normal bruksslitasje ) | foran |

1.1 Liten fordypning / bulk panser fremre del ( Normal bruksslitasje )

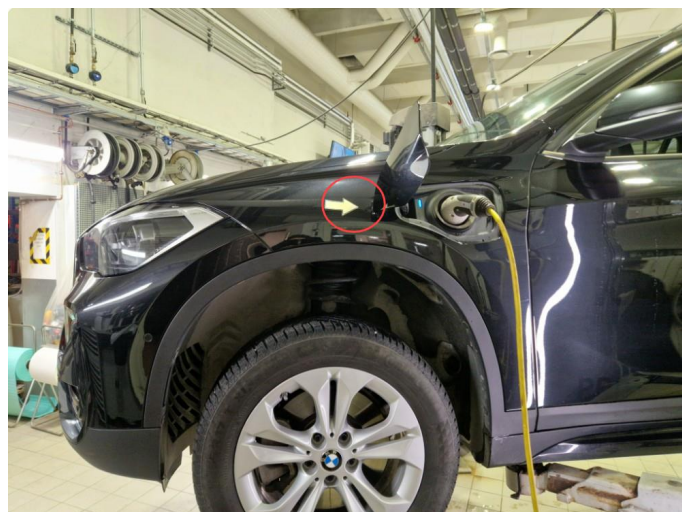
| Punkt | Beskrivelse | Plassering |
|---|---|---|
| 1.2 Skjermer | iten p-bulk v-framskjerm ( Normal bruksslitasje ) | foran |

1.2 Iten p-bulk v-framskjerm ( Normal bruksslitasje )

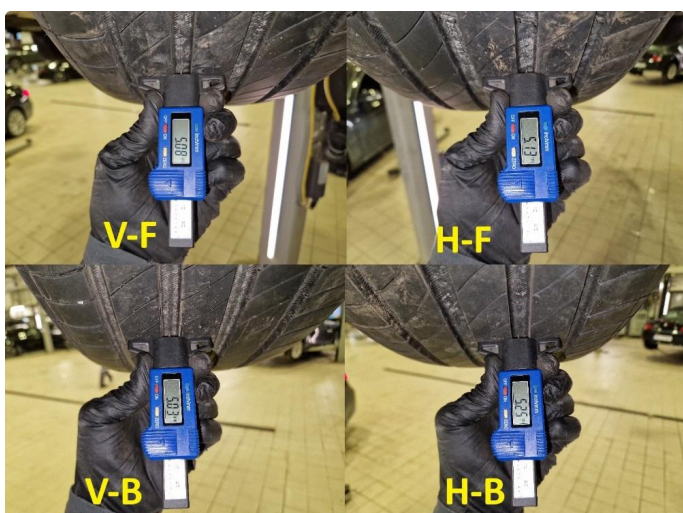
| Punkt | Beskrivelse | Plassering |
|---|---|---|
| 1.3 Dekk/Felger | Mønsterdybde sommerdekk målt ved takst 28.04.2025, 43.586km. | |

1.3 Mønsterdybde sommerdekk målt ved takst 28.04.2025, 43.586km.

| | VENSTRE FORAN | HØYRE FORAN | VENSTRE BAK | HØYRE BAK |
|---|---|---|---|---|
| MØNSTERDYBDE SOMMERDEKK (MM) | 5,1 | 5,1 | 5 | 5,2 |

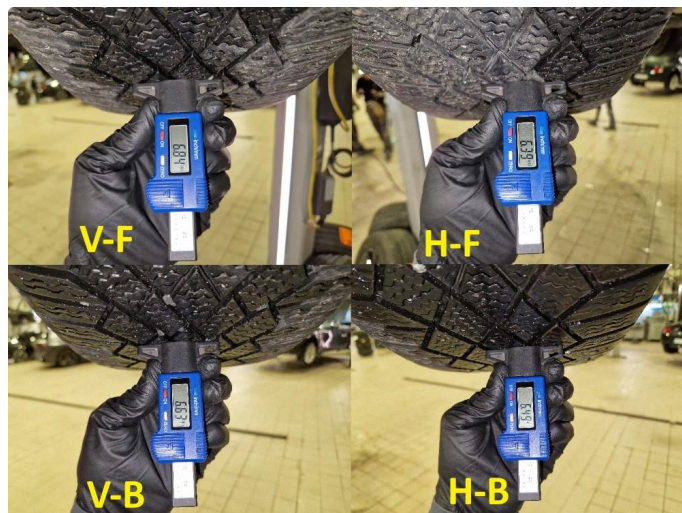
| Punkt | Beskrivelse | Plassering |
|---|---|---|
| 1.4 Dekk/Felger | Mønsterdybde vinterdekk målt ved takst 28.04.2025, 43.586km. | |

1.4 Mønsterdybde vinterdekk målt ved takst 28.04.2025, 43.586km.

| | VENSTRE FORAN | HØYRE FORAN | VENSTRE BAK | HØYRE BAK |
|---|---|---|---|---|
| MØNSTERDYBDE VINTERDEKK (MM) | 6,8 | 6,4 | 6,6 | 6,5 |

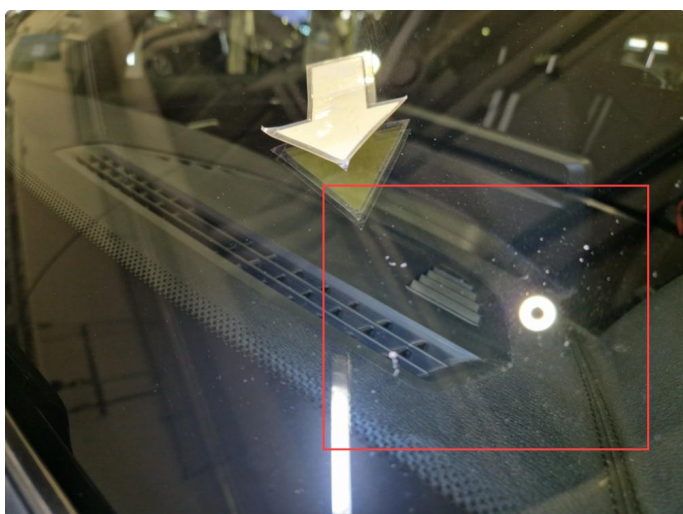
| Punkt | Beskrivelse | Plassering |
|---|---|---|
| 1.5 Frontvindu | Noen steinsprut frontrute, for små til og repareres pr. nå. | foran |

1.5 Noen steinsprut frontrute, for små til og repareres pr. nå.

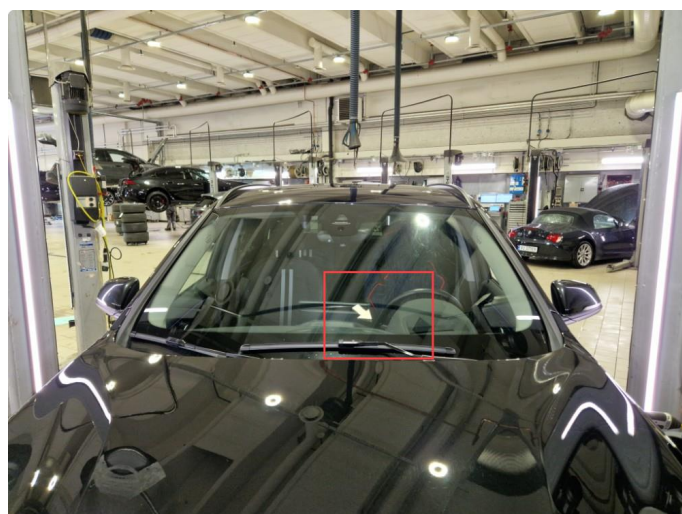
1.5 Noen steinsprut frontrute, for små til og repareres pr. nå.

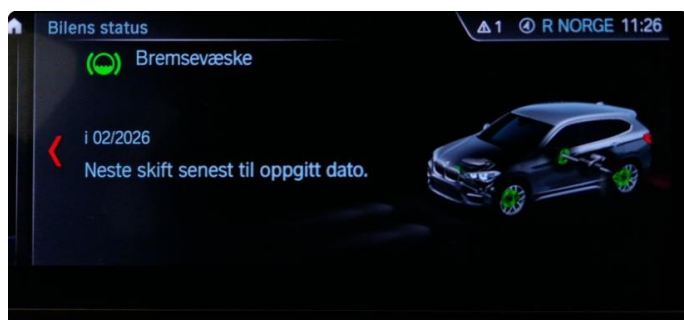
| Punkt | Beskrivelse | Plassering |
|---|---|---|
| 2.1 Service | Neste service 02/2026. | |

## 2.1 Neste service 02/2026.
