BMW X3 XDRIVE20D 190 HK AUTOMAT 4WD
TESTDATO: 20.03.2025
KODE: 1670375

VH76132

NBF Tilstandsrapport er utarbeidet av Norges Bilbransjeforbund og Forbrukerrådet.

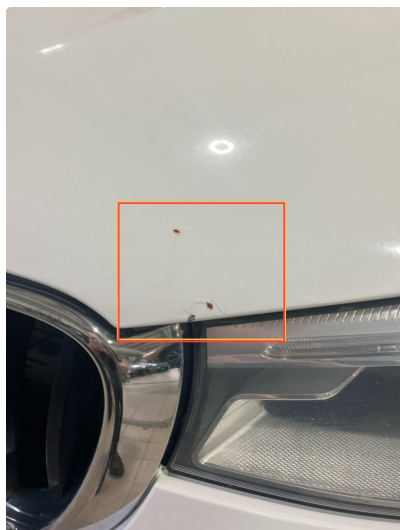
1.1 Noe steinsprut på panser, normal ihht alder og kjørelengde.

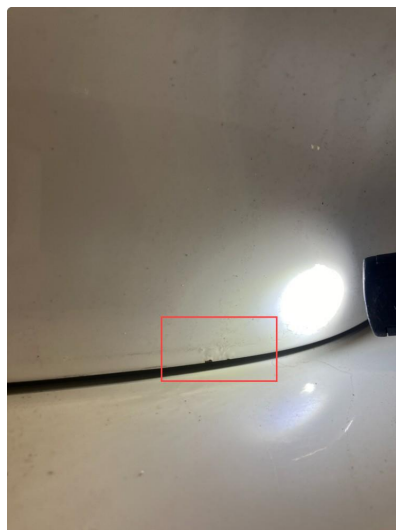
1.2 Noe korrosjon nedre del bakluke, normal ihht alder og kjørelengde.

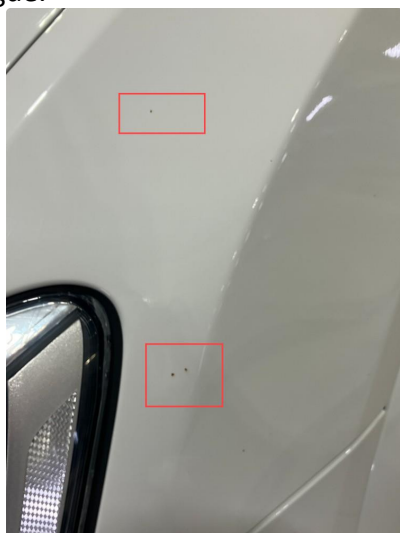
1.3 Noe steinsprut på venstre fremskjerm, normal ihht alder og kjørelengde.

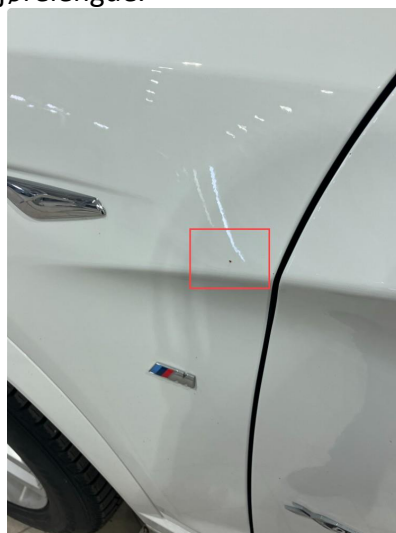
1.3 Noe steinsprut på venstre fremskjerm, normal ihht alder og kjørelengde.

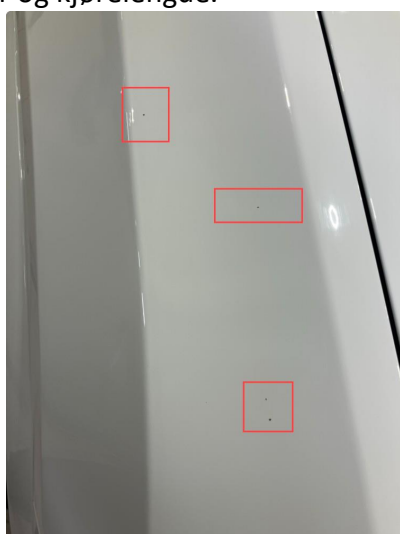
1.4 Noe steinsprut på høyre fremskjerm, normal ihht alder og kjørelengde.
