BMW 225E XDRIVE ACTIVE TOURER 4WD
TESTDATO: 20.02.2025
KODE: 1646491

| VJ31070 | 46 506 KM | 25.10.2022 Førstegang registrert | Bensin hybrid - Ladbar hybrid |

NBF Tilstandsrapport er utarbeidet av Norges Bilbransjeforbund og Forbrukerrådet.

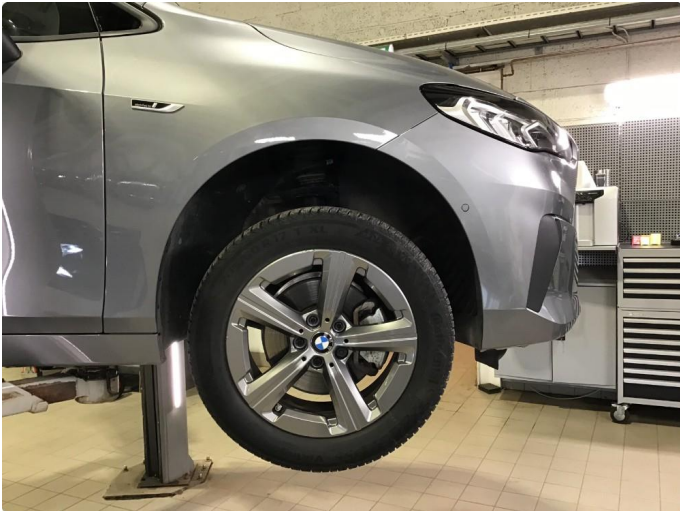
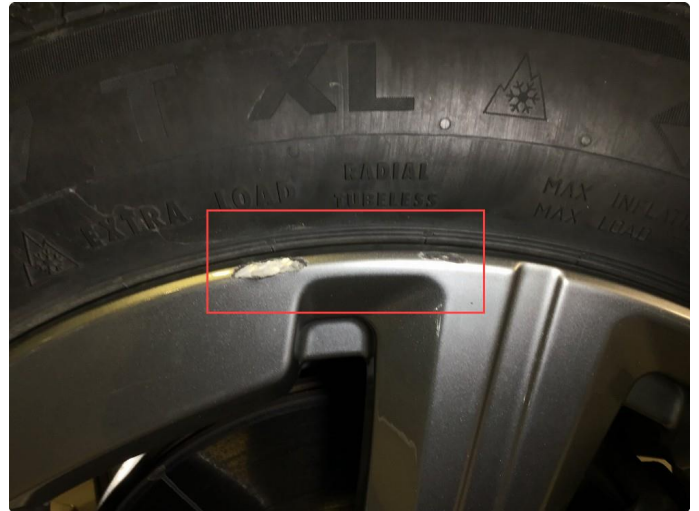
| Punkt | Beskrivelse | Plassering |
|---|---|---|
| 1.1 Dekk/Felger | Noe bruksmerke på 1 vinterfelg. | høyre foran |

1.1 Noe bruksmerke på 1 vinterfelg.

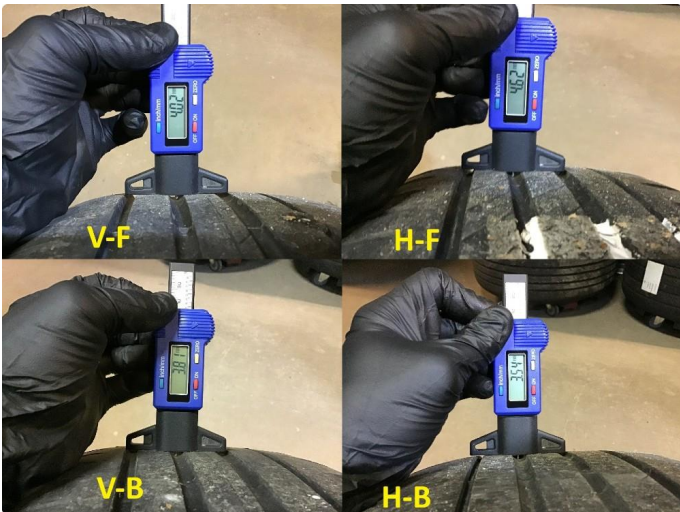
| Punkt | Beskrivelse | Plassering |
|---|---|---|
| 1.2 Dekk/Felger | Mønsterdybde sommerdekk målt ved takst 20.02.2025, 46.506km. | |

1.2 Mønsterdybde sommerdekk målt ved takst 20.02.2025, 46.506km.

| | VENSTRE FORAN | HØYRE FORAN | VENSTRE BAK | HØYRE BAK |
|---|---|---|---|---|
| MØNSTERDYBDE SOMMERDEKK (MM) | 4 | 4,6 | 3,8 | 3,5 |

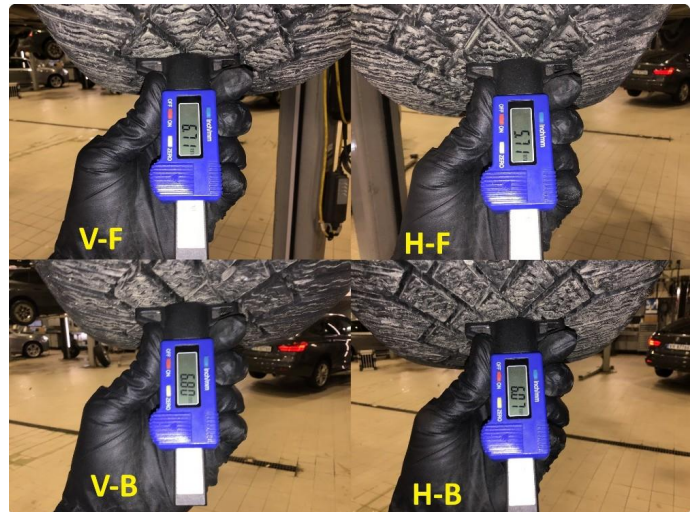
| Punkt | Beskrivelse | Plassering |
|---|---|---|
| 1.3 Dekk/Felger | Mønsterdybde vinterdekk målt ved takst 20.02.2025, 46.506km. | |

1.3 Mønsterdybde vinterdekk målt ved takst 20.02.2025, 46.506km.

| | VENSTRE FORAN | HØYRE FORAN | VENSTRE BAK | HØYRE BAK |
|---|---|---|---|---|
| MØNSTERDYBDE VINTERDEKK (MM) | 6,7 | 5,7 | 6,8 | 6 |

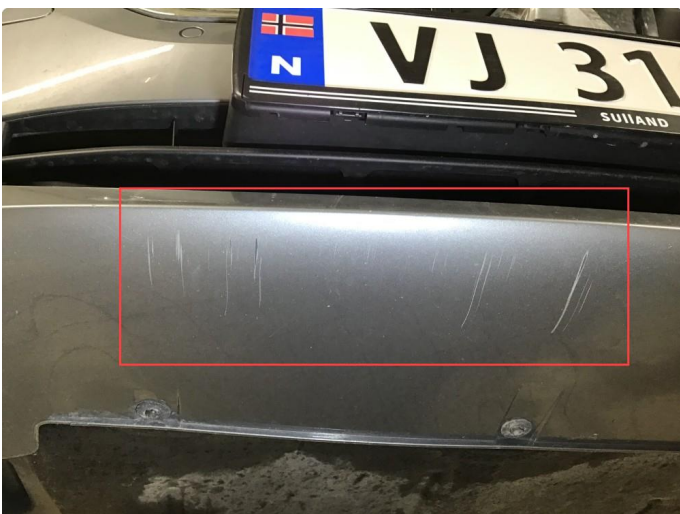
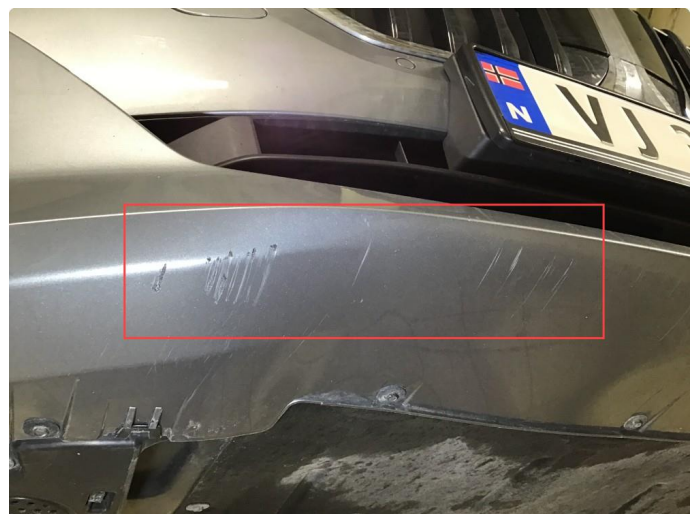
| Punkt | Beskrivelse | Plassering |
|---|---|---|
| 1.4 Støtfanger | Noe skrubbermerker underkant fremfanger, regnes som normal bruksslitasje. | foran - nede |

1.4 Noe skrubbermerker underkant fremfanger, regnes som normal bruksslitasje.

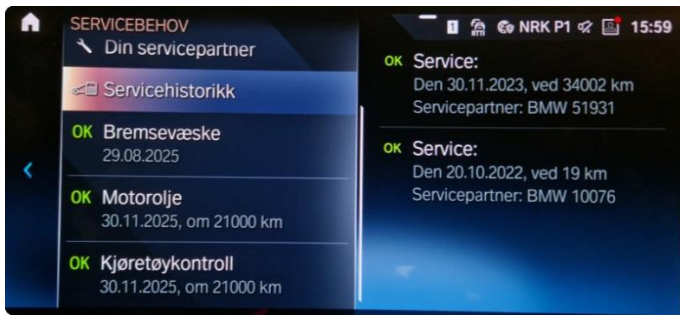
| Punkt | Beskrivelse | Plassering |
|---|---|---|
| 2.1 Service | Neste service 29.08.2025. | |

2.1 Neste service 29.08.2025.
