**BMW X5 XDRIVE25D / X5 211 HK AUTOMAT 4WD**
**TESTDATO: 22.09.2026**
**KODE: 2124104**

**BS99796**

**229 005 KM**

NBF Tilstandsrapport er utarbeidet av Norges Bilbransjeforbund og Forbrukerrådet.

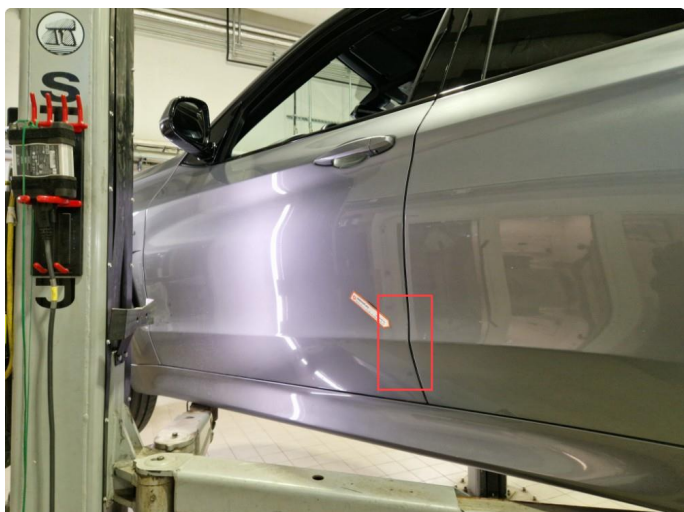
| Punkt | Beskrivelse | Plassering |
|---|---|---|
| 1.1 Dører | Noen zinkblærer og bruksmerker på bilen, ikke ut over normal ihht alder og kjørelengde. | venstre foran |

1.1 Noen zinkblærer og bruksmerker på bilen, ikke ut over normal ihht alder og kjørelengde.

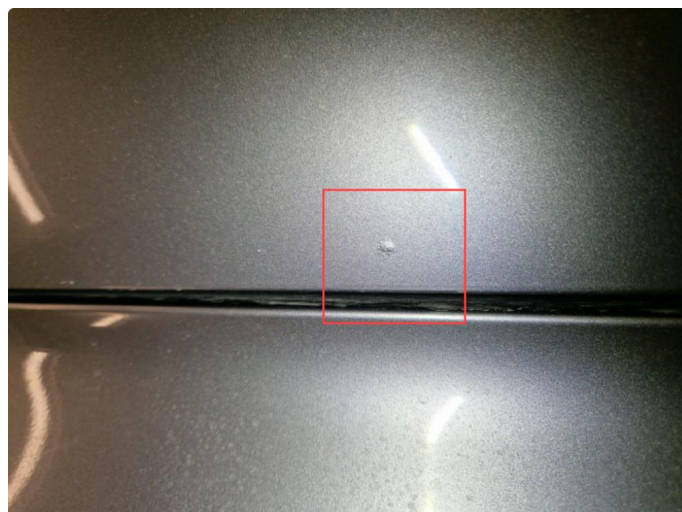
1.1 Noen zinkblærer og bruksmerker på bilen, ikke ut over normal ihht alder og kjørelengde.

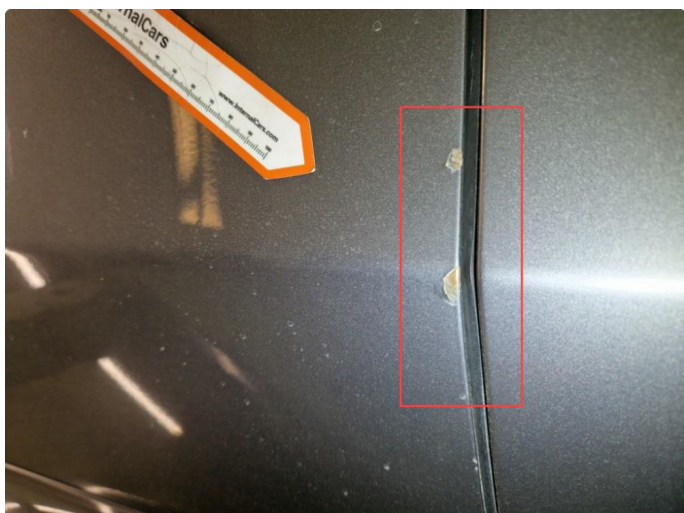
1.1 Noen zinkblærer og bruksmerker på bilen, ikke ut over normal ihht alder og kjørelengde.

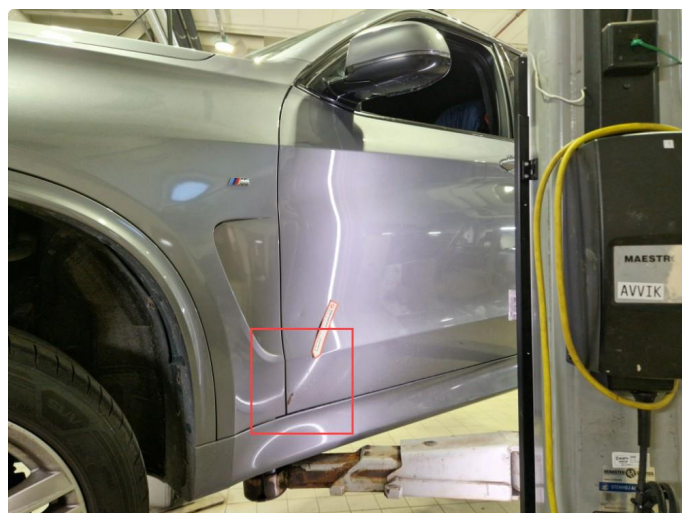
1.1 Noen zinkblærer og bruksmerker på bilen, ikke ut over normal ihht alder og kjørelengde.

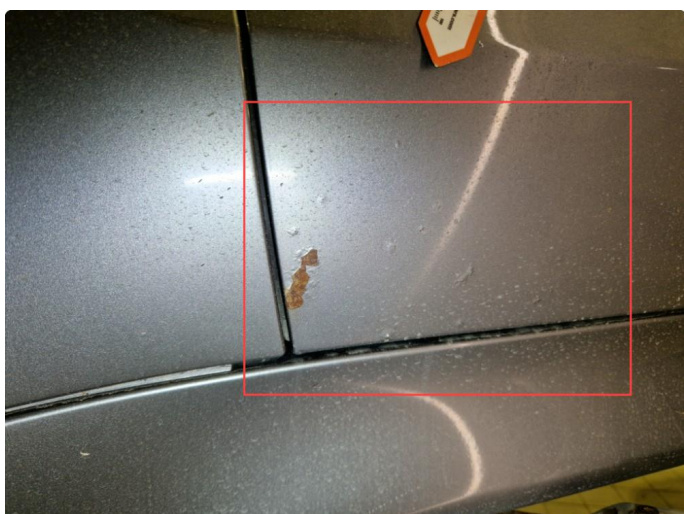
1.1 Noen zinkblærer og bruksmerker på bilen, ikke ut over normal ihht alder og kjørelengde.

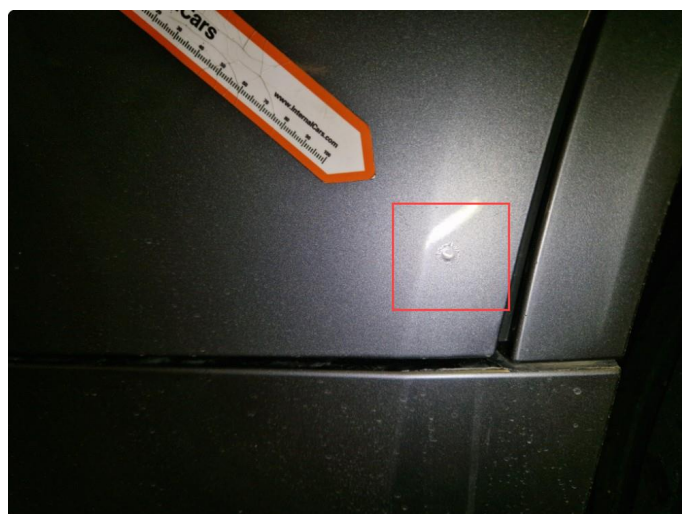
| Punkt | Beskrivelse | Plassering |
|---|---|---|
| 1.2 Dører | Noen zinkblærer og bruksmerker på bilen, ikke ut over normal ihht alder og kjørelengde. | venstre bak |

1.2 Noen zinkblærer og bruksmerker på bilen, ikke ut over normal ihht alder og kjørelengde.

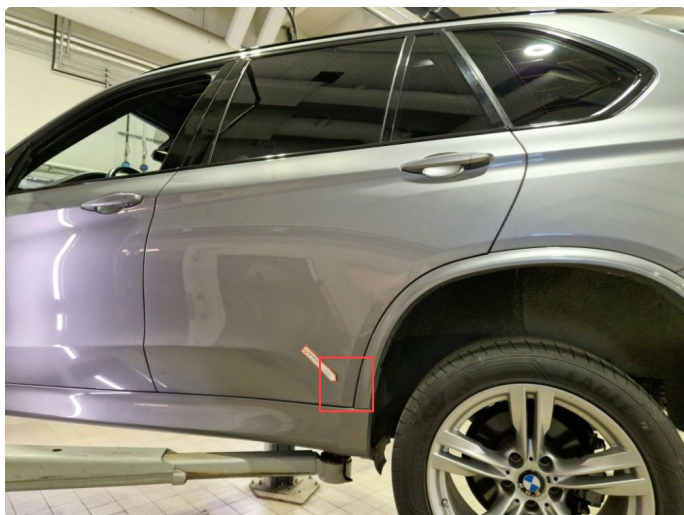
1.2 Noen zinkblærer og bruksmerker på bilen, ikke ut over normal ihht alder og kjørelengde.

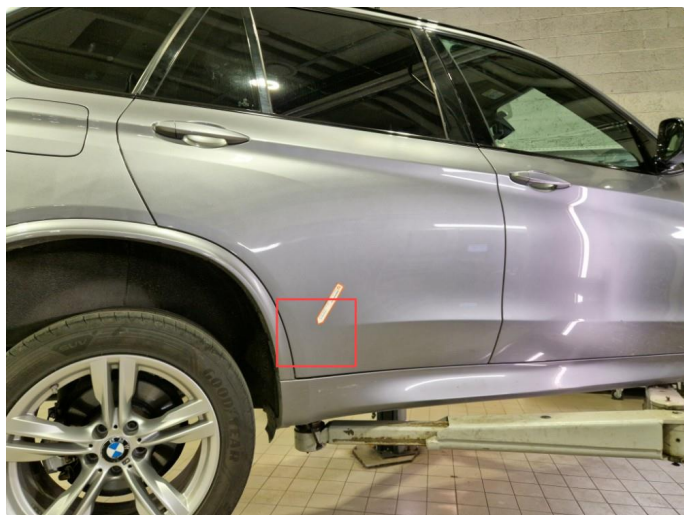
| Punkt | Beskrivelse | Plassering |
|---|---|---|
| 1.3 Dører | Noen zinkblærer og bruksmerker på bilen, ikke ut over normal ihht alder og kjørelengde. | høyre bak |

1.3 Noen zinkblærer og bruksmerker på bilen, ikke ut over normal ihht alder og kjørelengde.

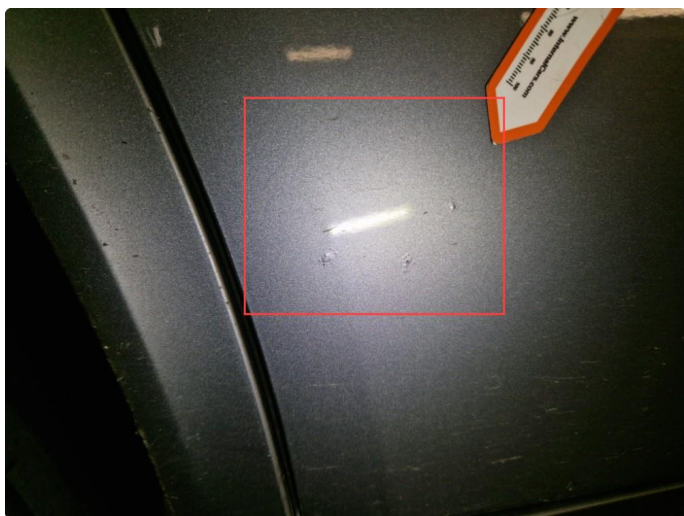
1.3 Noen zinkblærer og bruksmerker på bilen, ikke ut over normal ihht alder og kjørelengde.

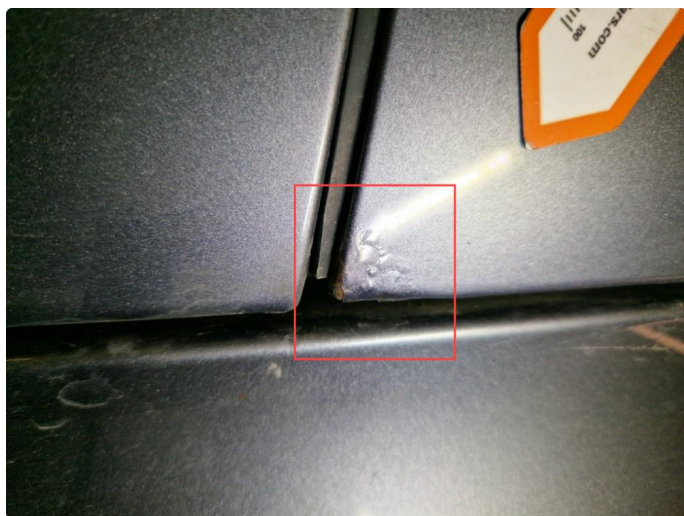
| Punkt | Beskrivelse | Plassering |
|---|---|---|
| 1.4 Dører | Noen zinkblærer og bruksmerker på bilen, ikke ut over normal ihht alder og kjørelengde. | høyre foran |

1.4 Noen zinkblærer og bruksmerker på bilen, ikke ut over normal ihht alder og kjørelengde.

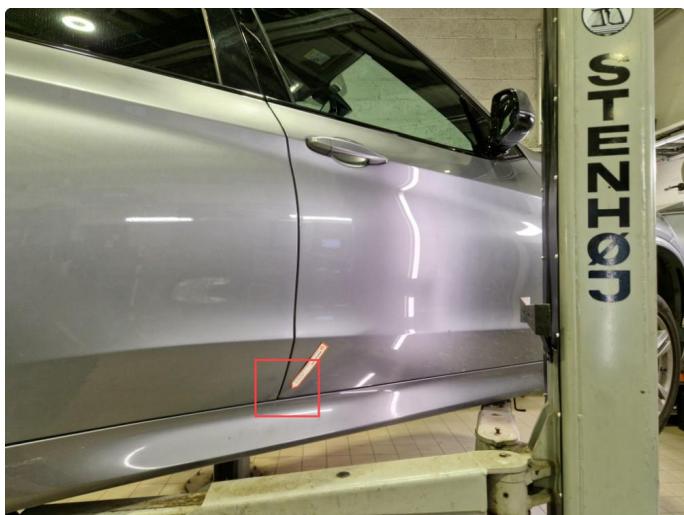
1.4 Noen zinkblærer og bruksmerker på bilen, ikke ut over normal ihht alder og kjørelengde.

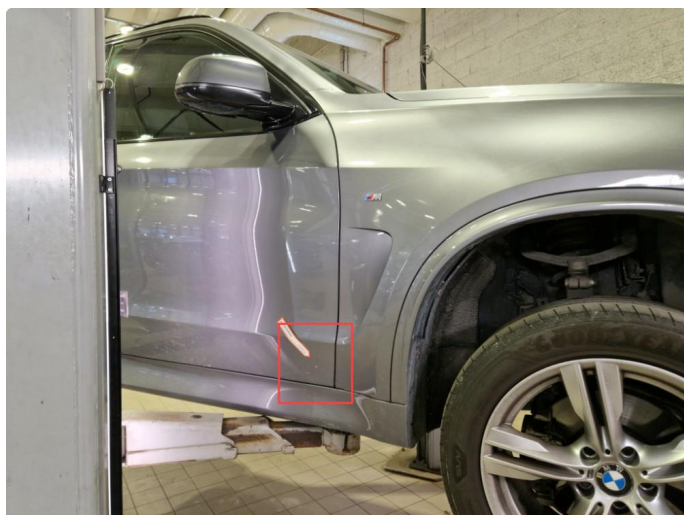
1.4 Noen zinkblærer og bruksmerker på bilen, ikke ut over normal ihht alder og kjørelengde.

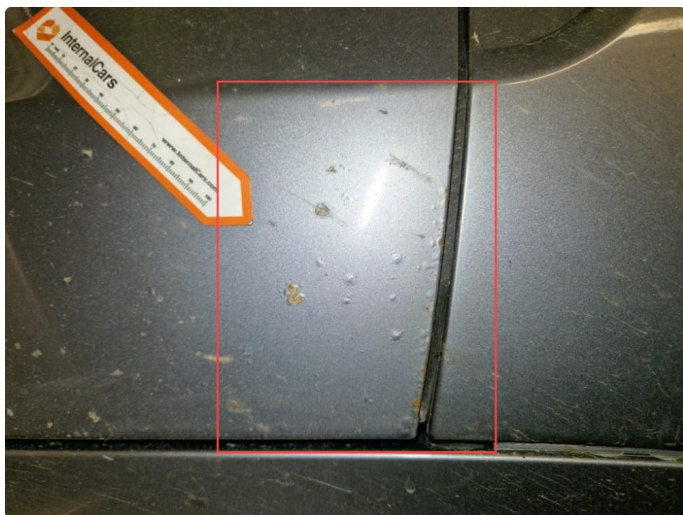
1.4 Noen zinkblærer og bruksmerker på bilen, ikke ut over normal ihht alder og kjørelengde.

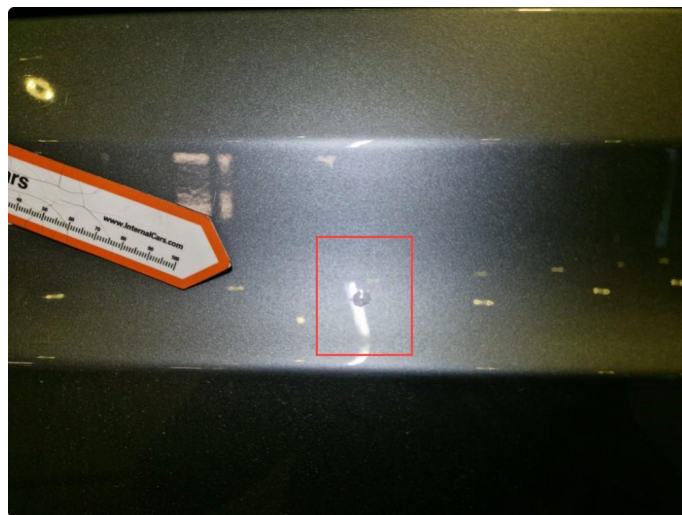
| Punkt | Beskrivelse | Plassering |
|---|---|---|
| 1.5 Bakluke | Noen zinkblærer og bruksmerker på bilen, ikke ut over normal ihht alder og kjørelengde. | bak |

1.5 Noen zinkblærer og bruksmerker på bilen, ikke ut over normal ihht alder og kjørelengde.

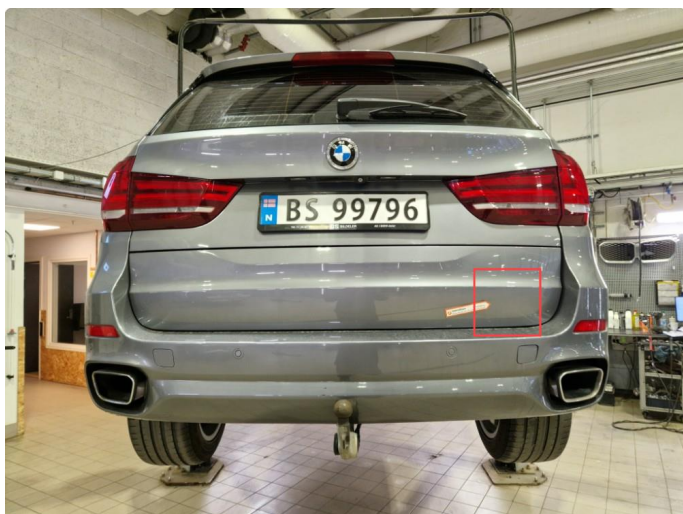
1.5 Noen zinkblærer og bruksmerker på bilen, ikke ut over normal ihht alder og kjørelengde.

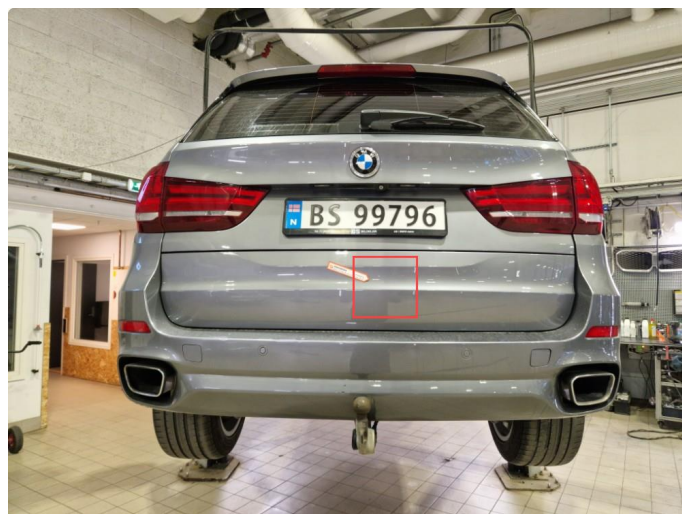
1.5 Noen zinkblærer og bruksmerker på bilen, ikke ut over normal ihht alder og kjørelengde.

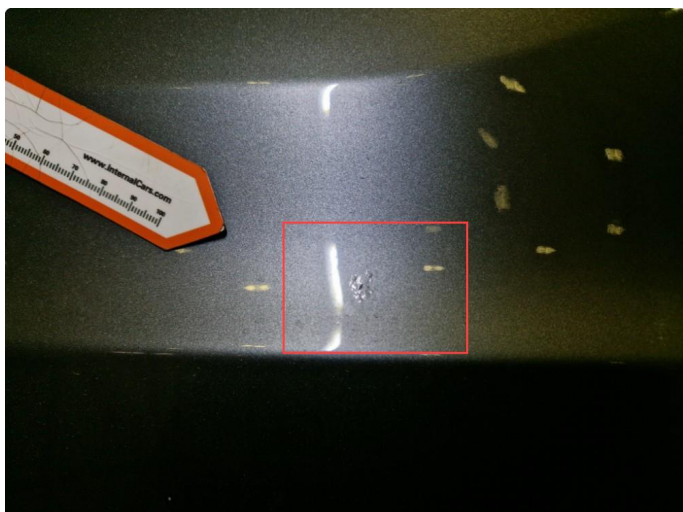
1.5 Noen zinkblærer og bruksmerker på bilen, ikke ut over normal ihht alder og kjørelengde.

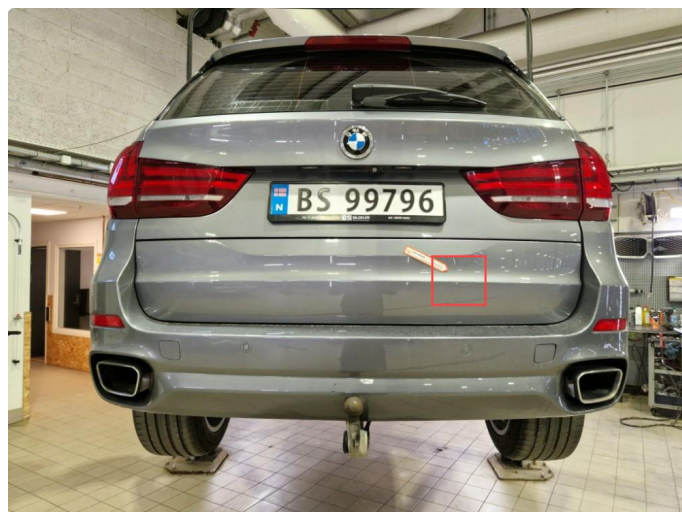
1.5 Noen zinkblærer og bruksmerker på bilen, ikke ut over normal ihht alder og kjørelengde.

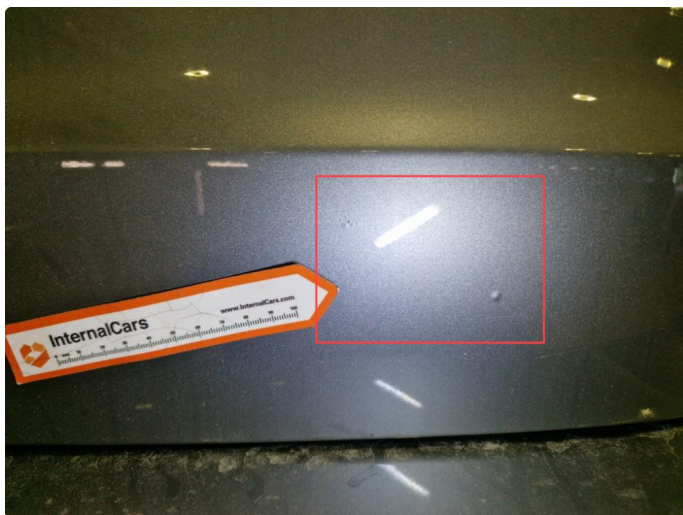
1.5 Noen zinkblærer og bruksmerker på bilen, ikke ut over normal ihht alder og kjørelengde.

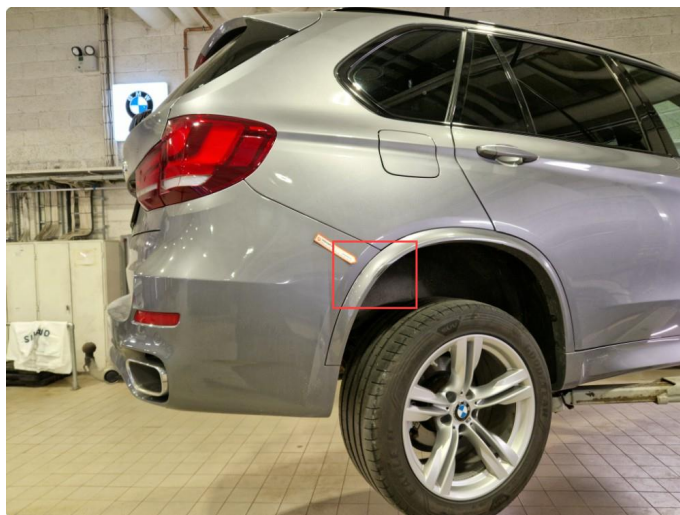
| Punkt | Beskrivelse | Plassering |
|---|---|---|
| 1.6 Skjermer | Noen zinkblærer og bruksmerker på bilen, ikke ut over normal ihht alder og kjørelengde. | høyre bak |

1.6 Noen zinkblærer og bruksmerker på bilen, ikke ut over normal ihht alder og kjørelengde.

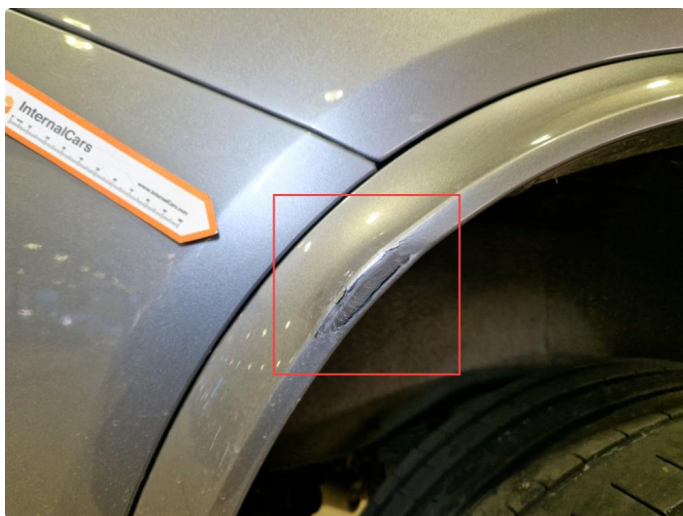
1.6 Noen zinkblærer og bruksmerker på bilen, ikke ut over normal ihht alder og kjørelengde.

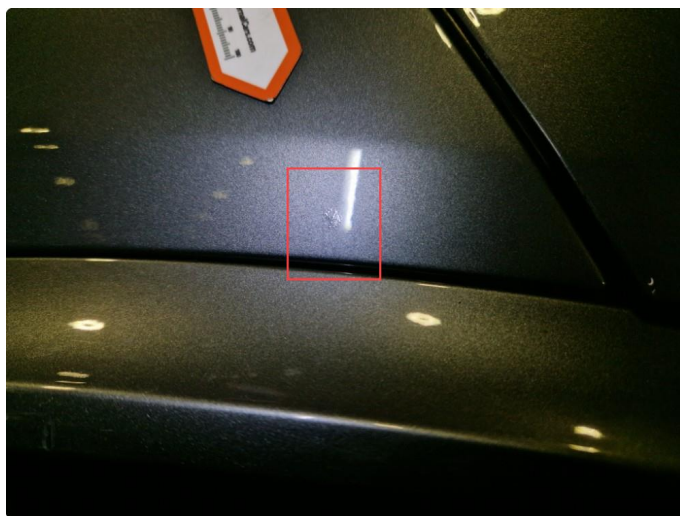
| Punkt | Beskrivelse | Plassering |
|---|---|---|
| 1.7 Skjermer | Noen zinkblærer og bruksmerker på bilen, ikke ut over normal ihht alder og kjørelengde. | høyre bak |

1.7 Noen zinkblærer og bruksmerker på bilen, ikke ut over normal ihht alder og kjørelengde.

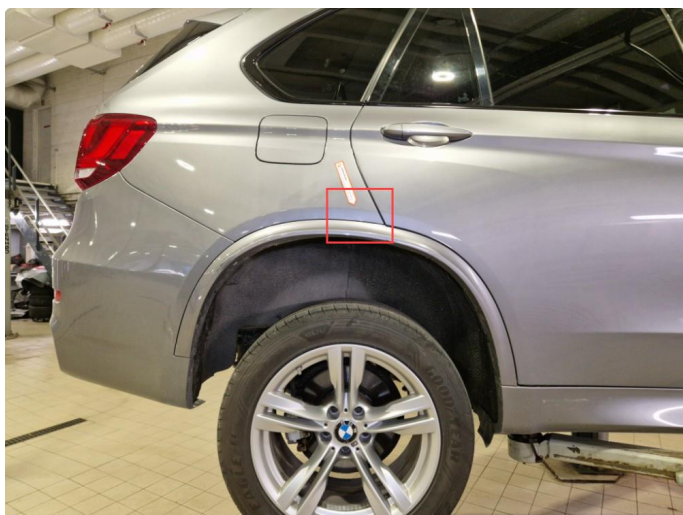
1.7 Noen zinkblærer og bruksmerker på bilen, ikke ut over normal ihht alder og kjørelengde.

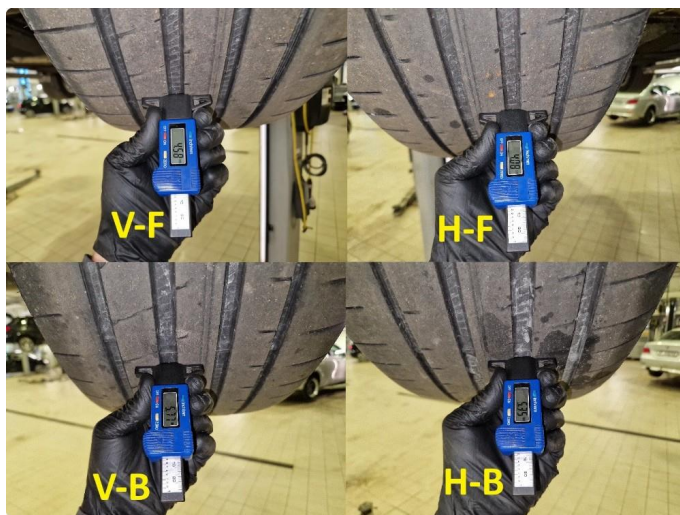
| Punkt | Beskrivelse | Plassering |
|---|---|---|
| 1.8 Dekk/Felger | øvrige feil | |

1.8 Øvrige feil
