BMW 545E XDRIVE 4WD
TESTDATO: 27.04.2026
KODE: 2009363

VJ31850

NBF Tilstandsrapport er utarbeidet av Norges Bilbransjeforbund og Forbrukerrådet.

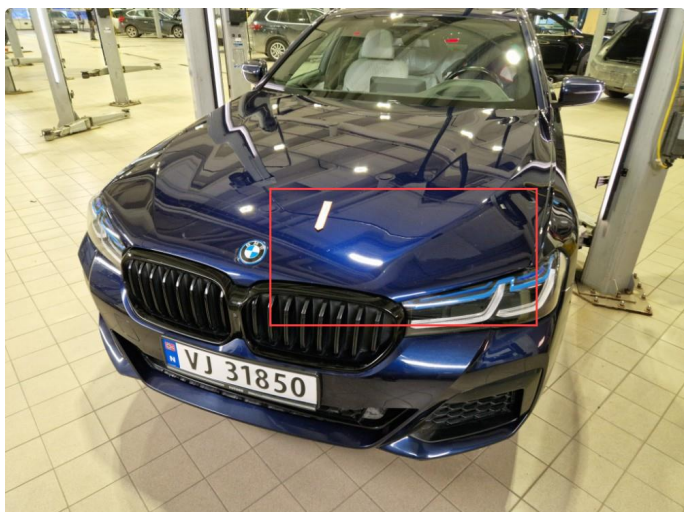
1.1 Noe steinsprut panser.

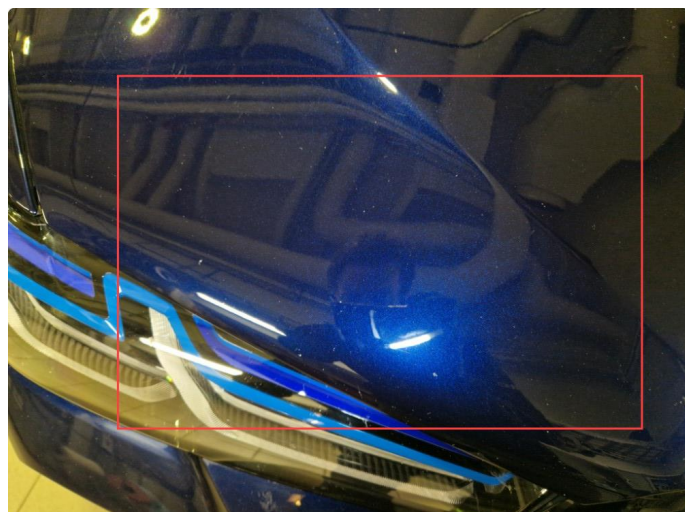
1.1 Noe steinsprut panser.

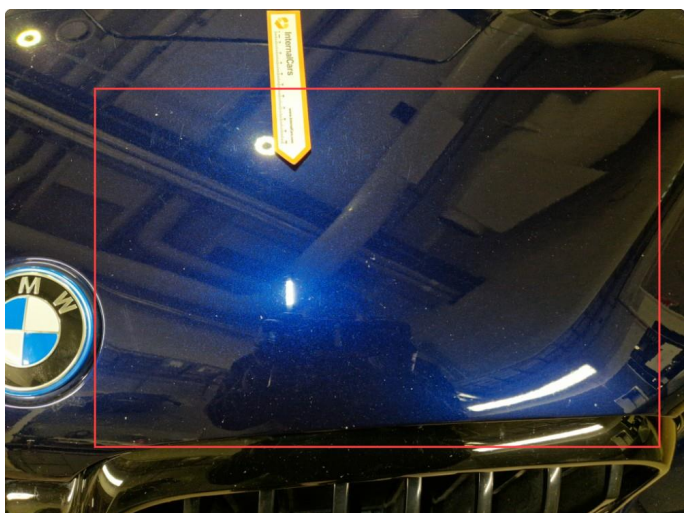
1.1 Noe steinsprut panser.

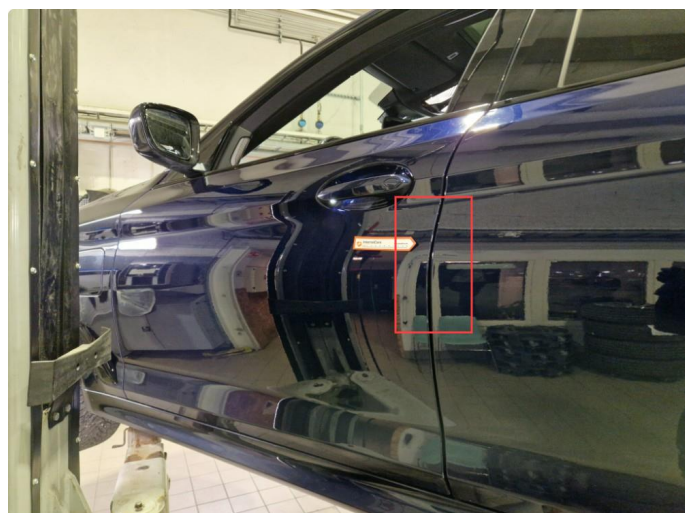
1.2 Noe bruksmerker på dør, normal bruksslitasje.

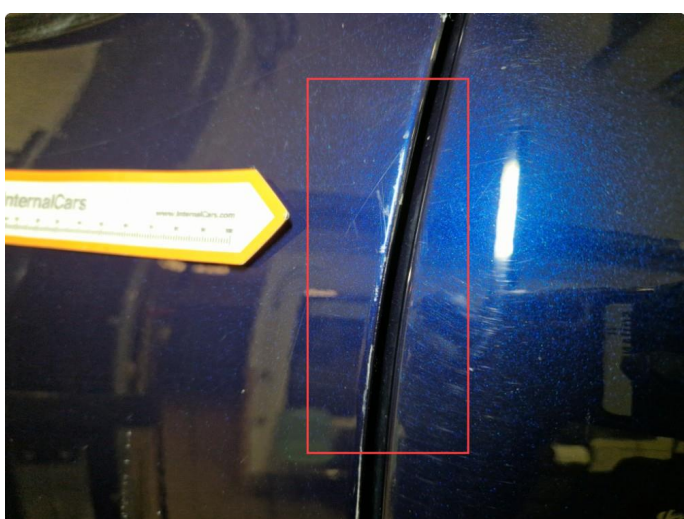
1.2 Noe bruksmerker på dør, normal bruksslitasje.

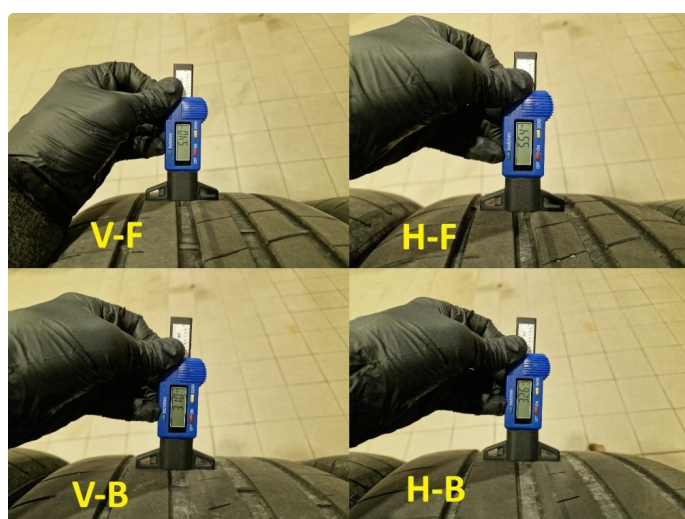
1.3 Dekkdybdemåling sommerdekk utført 03.02.2026 på km : 61.790.

VENSTRE FORAN	HØYRE FORAN	VENSTRE BAK	HØYRE BAK
MØNSTERDYBDE SOMMERDEKK (MM)	5,4	5,5	3,1	3,2
MØNSTERDYBDE VINTERDEKK (MM)	6,8	6,6	6,6	6,5
BREMSESKIVER (MM)	35,1	35,1	23,1	23,1
BREMSEKLOSSER (MM)	7	7	8	8

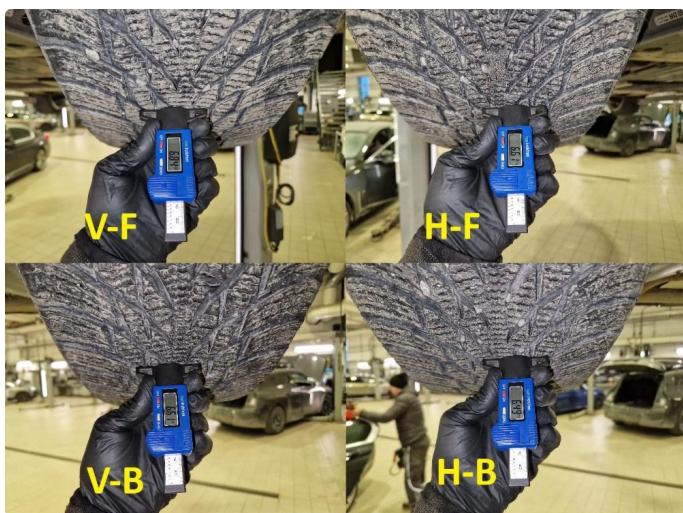
1.4 Dekkdybdemåling vinterdekk utført 03.02.2026 på km : 61.790.

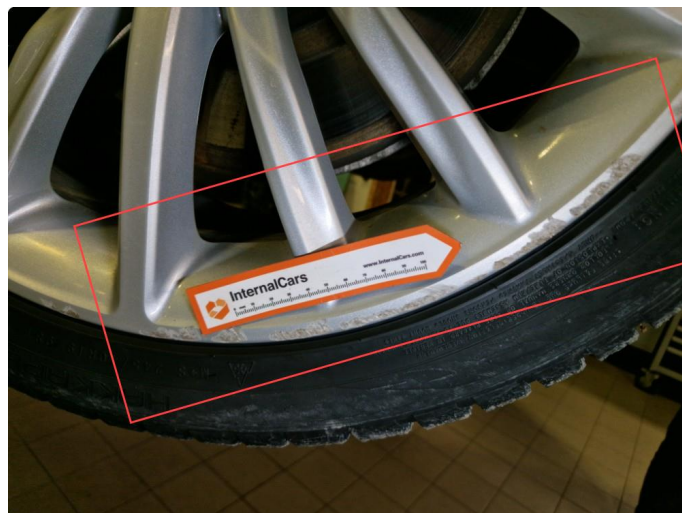
1.5 Noe bruksmerker på 3 vinterfelger, normal bruksslitasje.

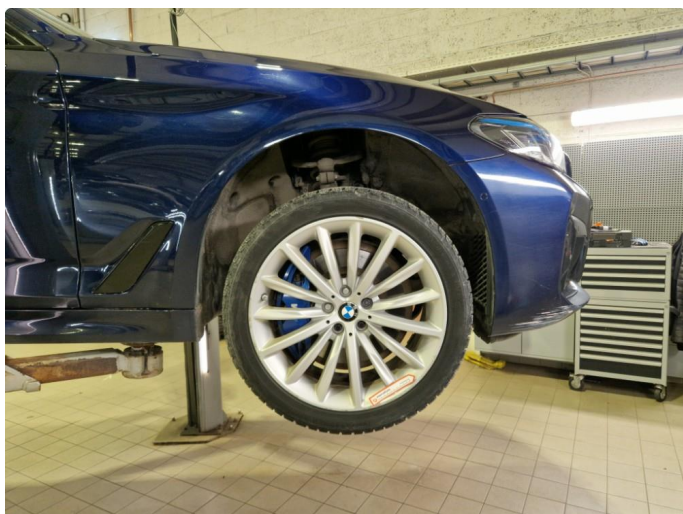
1.5 Noe bruksmerker på 3 vinterfelger, normal bruksslitasje.

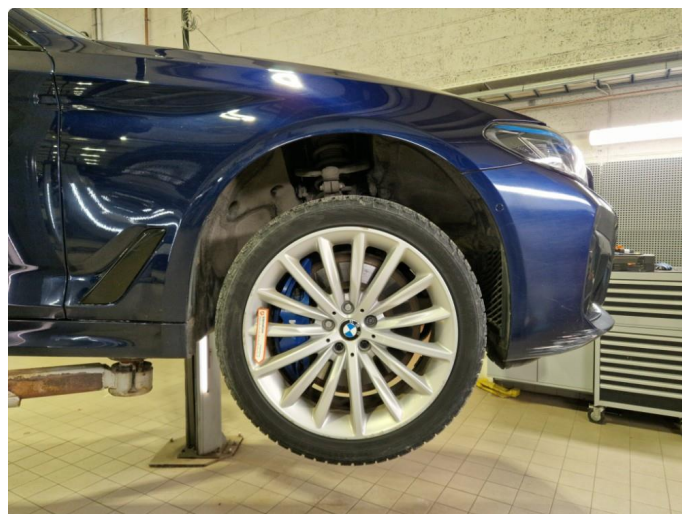
1.5 Noe bruksmerker på 3 vinterfelger, normal bruksslitasje.

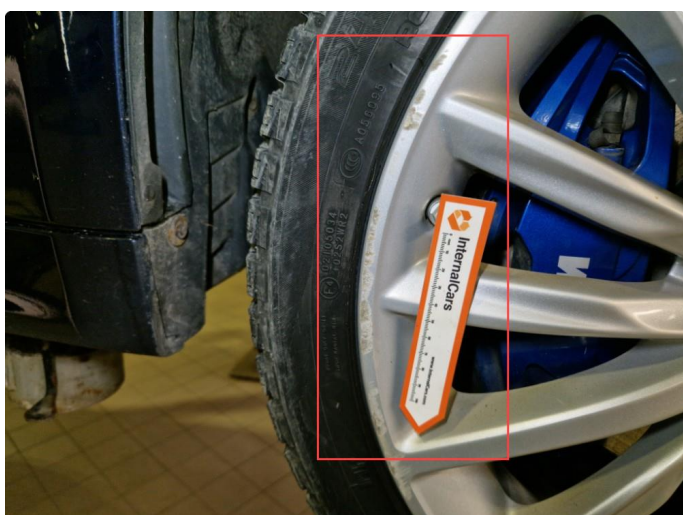
1.5 Noe bruksmerker på 3 vinterfelger, normal bruksslitasje.

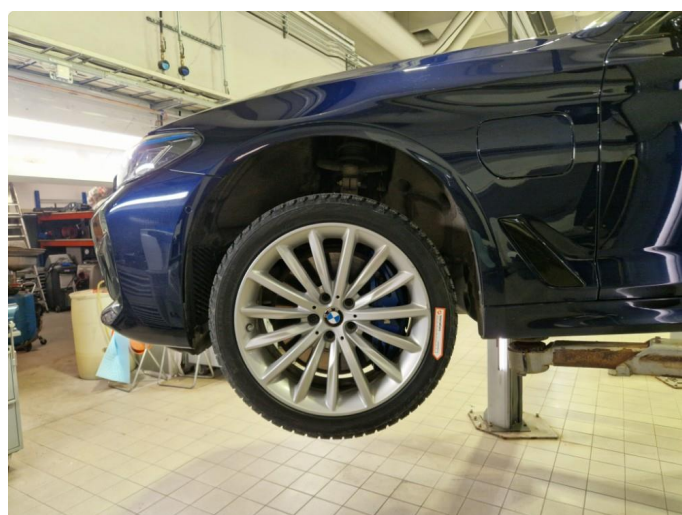
1.5 Noe bruksmerker på 3 vinterfelger, normal bruksslitasje.

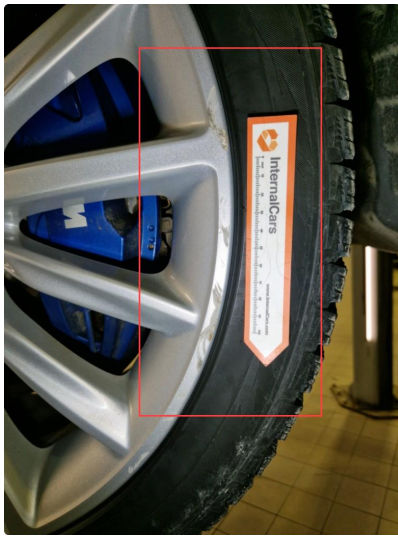
1.5 Noe bruksmerker på 3 vinterfelger, normal bruksslitasje.

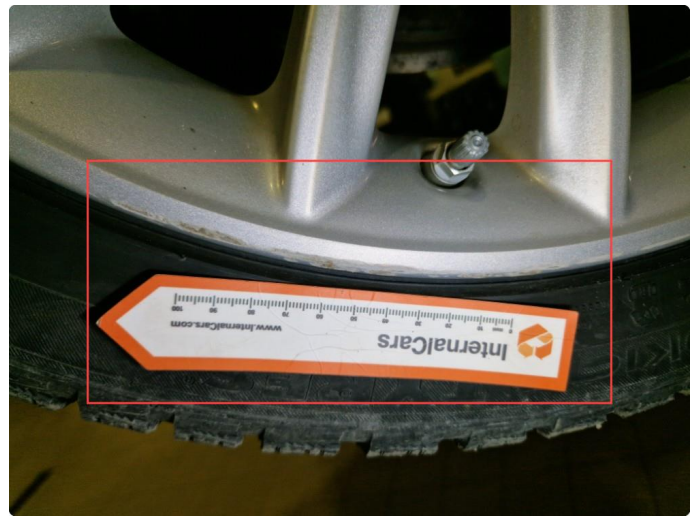
1.6 Kantkjørt felg

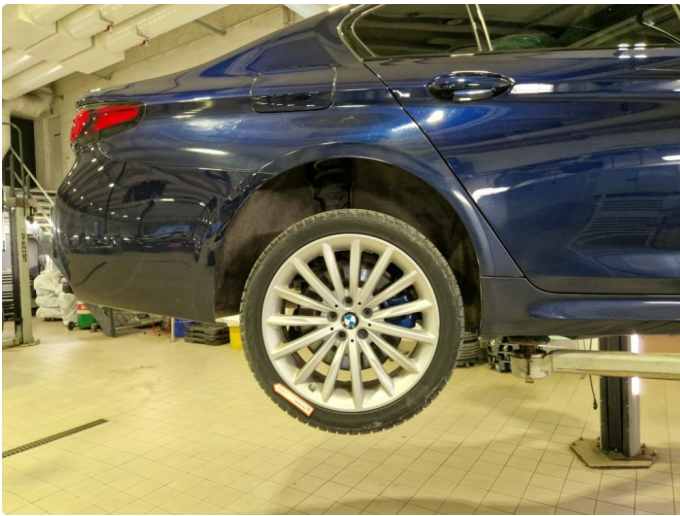
1.6 Kantkjørt felg

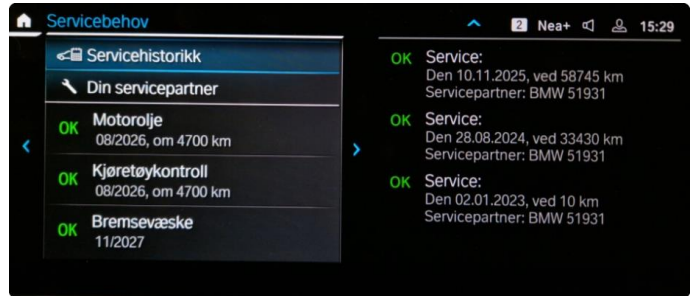
2.1 Neste service 08.2026 / 4.700 km.

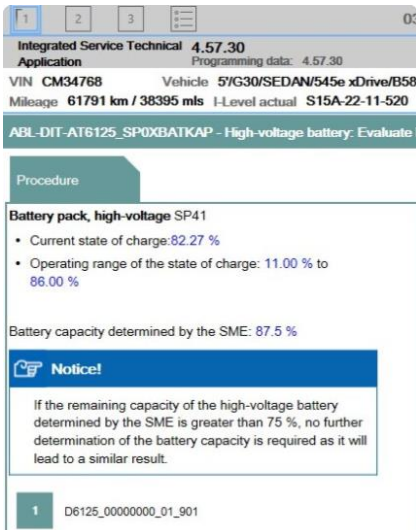
3.1 Øvrig opplysninger. Test HV-Battery condition OK, 87,5 %.
