BMW I4 M50 4WD
TESTDATO: 17.03.2025
KODE: 1666460

EF12509

CHASSISNR: WBY31AW06PFP13255	BRUKTIMPORT: Nei
KJØRETØY: Personbil	FRIST FOR PKK: 16.12.2026

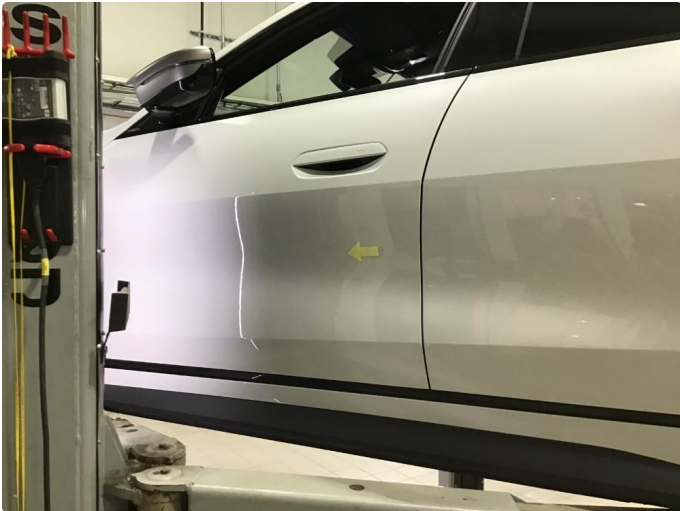
1.1 Bilen har hatt en skade i front som ble utbedret hos vårt skadeverksted Juni 2023. Vi er sertifisert BMW skadeverksted og utfører alle reparasjoner i henhold til de nyeste tekniske BMW karosseri- og lakkstandarder. Det var ingen strukturell skade, men vi anser det likevel som vår plikt å opplyse om denne.

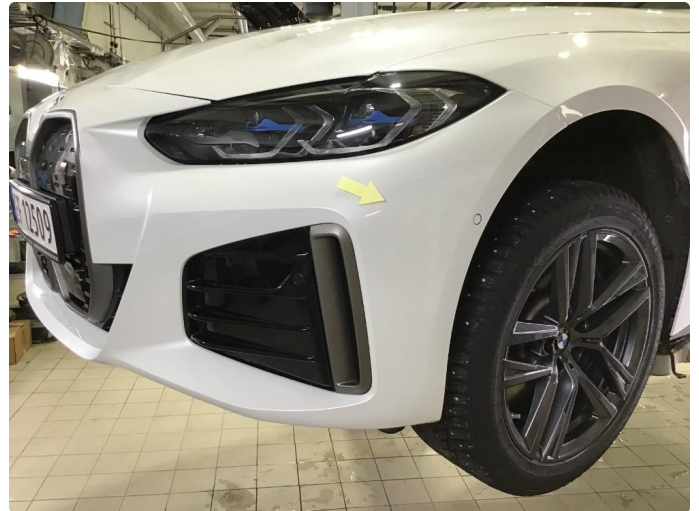
1.1 Bilen har hatt en skade i front som ble utbedret hos vårt skadeverksted Juni 2023. Vi er sertifisert BMW skadeverksted og utfører alle reparasjoner i henhold til de nyeste tekniske BMW karosseri- og lakkstandarder. Det var ingen strukturell skade, men vi anser det likevel som vår plikt å opplyse om denne.

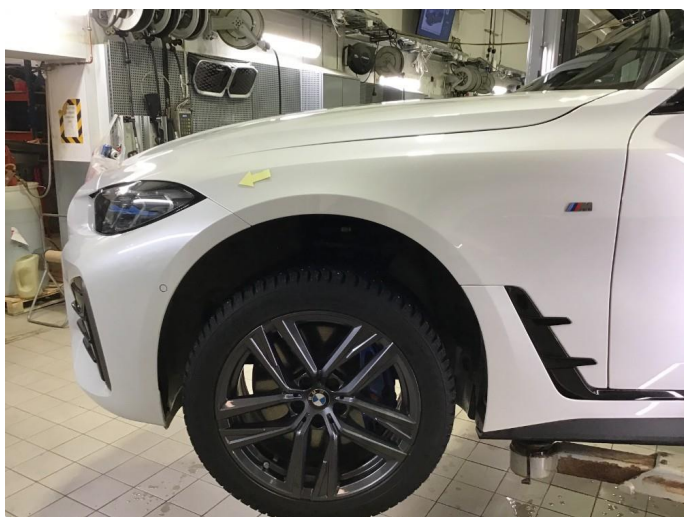
1.1 Bilen har hatt en skade i front som ble utbedret hos vårt skadeverksted Juni 2023. Vi er sertifisert BMW skadeverksted og utfører alle reparasjoner i henhold til de nyeste tekniske BMW karosseri- og lakkstandarder. Det var ingen strukturell skade, men vi anser det likevel som vår plikt å opplyse om denne.

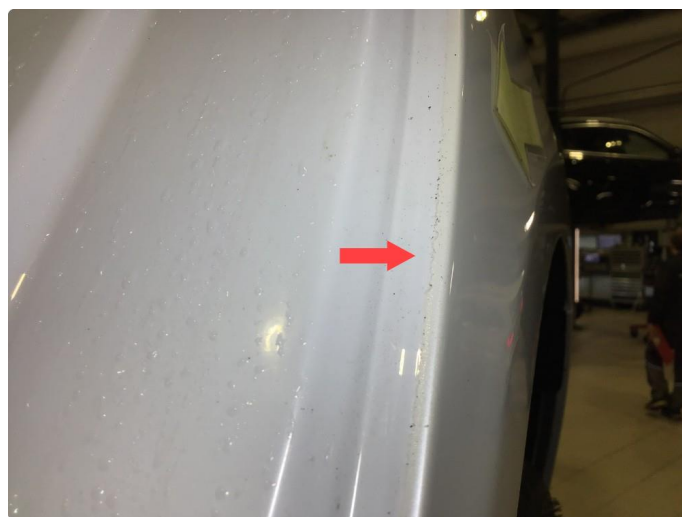
1.1 Bilen har hatt en skade i front som ble utbedret hos vårt skadeverksted Juni 2023. Vi er sertifisert BMW skadeverksted og utfører alle reparasjoner i henhold til de nyeste tekniske BMW karosseri- og lakkstandarder. Det var ingen strukturell skade, men vi anser det likevel som vår plikt å opplyse om denne.

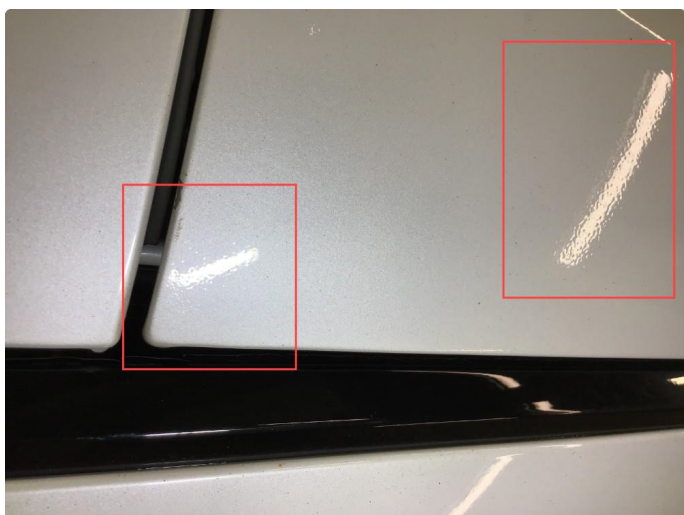
1.2 Bilen har hatt en skade i front som ble utbedret hos vårt skadeverksted Juni 2023. Vi er sertifisert BMW skadeverksted og utfører alle reparasjoner i henhold til de nyeste tekniske BMW karosseri- og lakkstandarder. Det var ingen strukturell skade, men vi anser det likevel som vår plikt å opplyse om denne.

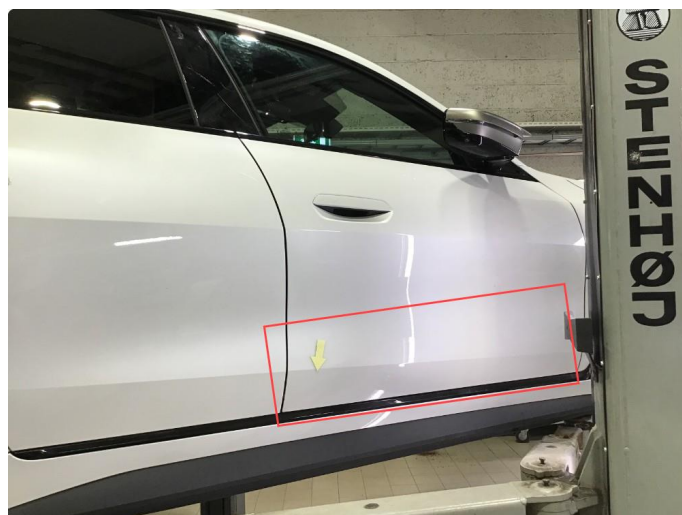
1.2 Bilen har hatt en skade i front som ble utbedret hos vårt skadeverksted Juni 2023. Vi er sertifisert BMW skadeverksted og utfører alle reparasjoner i henhold til de nyeste tekniske BMW karosseri- og lakkstandarder. Det var ingen strukturell skade, men vi anser det likevel som vår plikt å opplyse om denne.

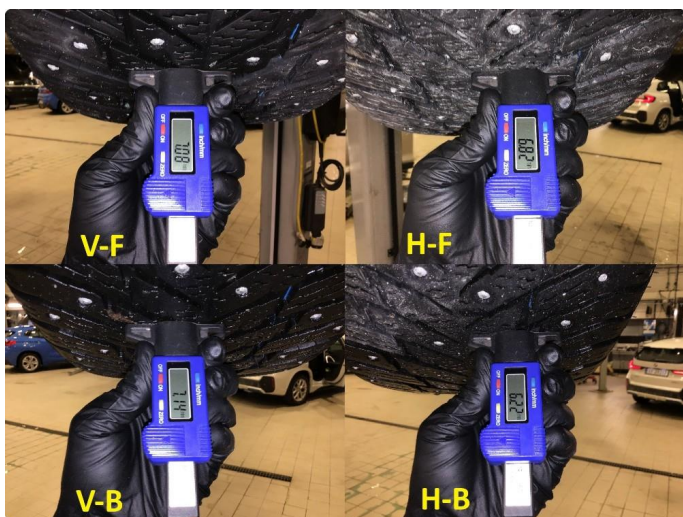
1.3 Mønsterdybde vinterdekk målt ved takst
16.01.2025, 37.767km.
