**BMW X5 XDRIVE45E 4WD**
**TESTDATO: 28.10.2024**
**KODE: 1550426**

<b>VJ29136</b>	<b>91 750 KM</b>	<b>07.03.2022</b> Førstegang registrert	<b>Bensin hybrid</b> - Ladbar hybrid
----------------	------------------	--	---

NBF Tilstandsrapport er utarbeidet av Norges Bilbransjeforbund og Forbrukerrådet.

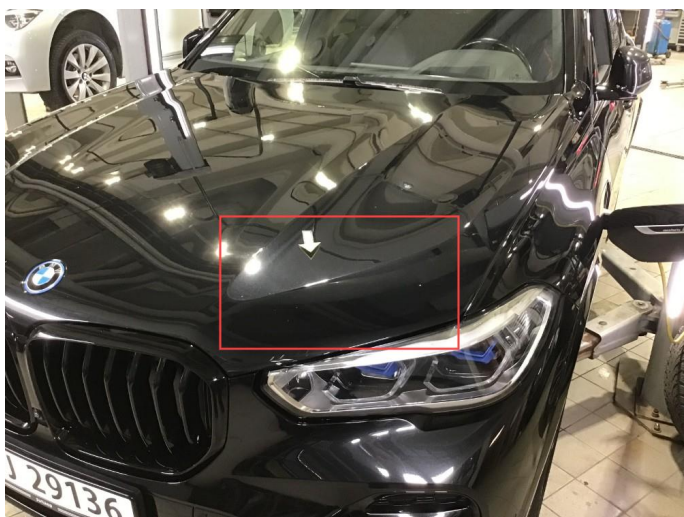
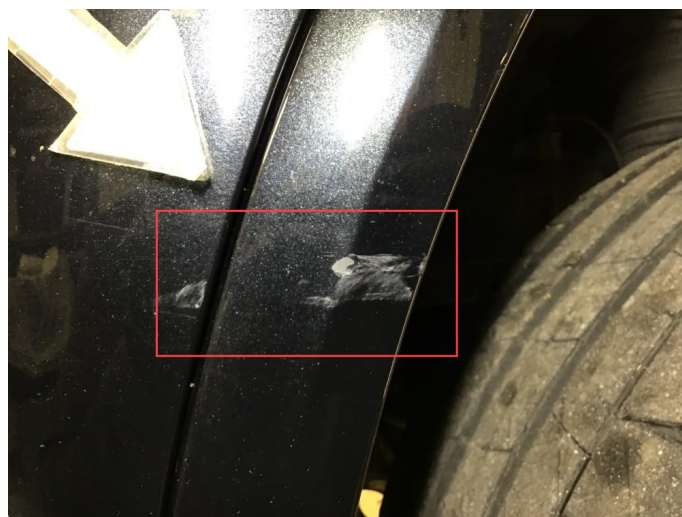
1.2 Noe steinsprut på panser, flekkes og poleres.

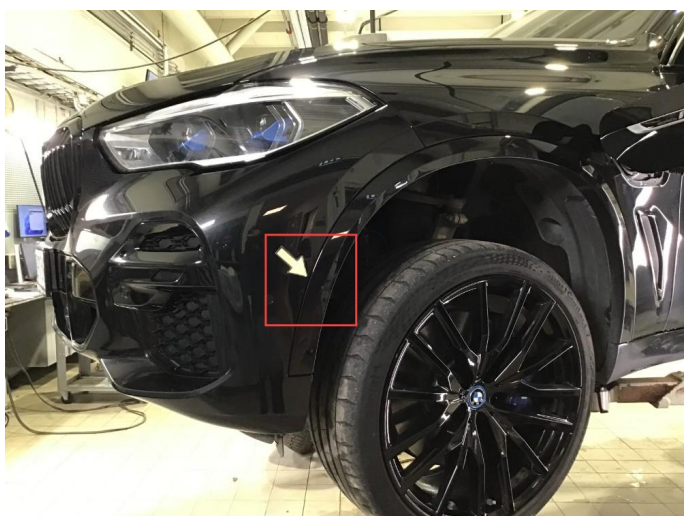
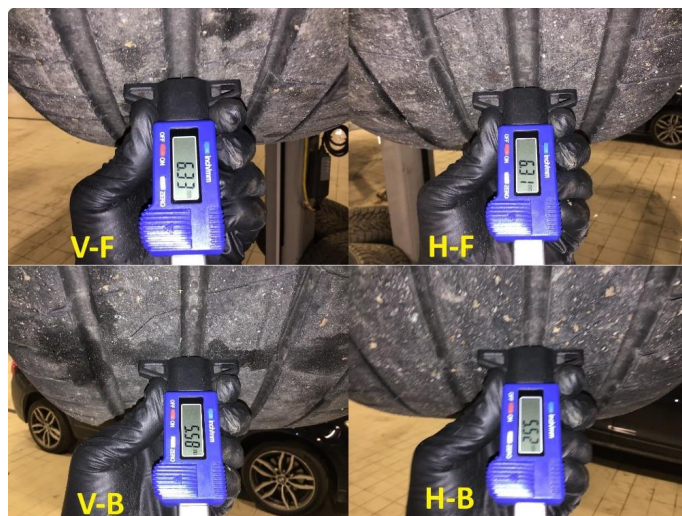
1.3 Noe riper på skjemutbygger v-side fremme, flekkes og poleres.

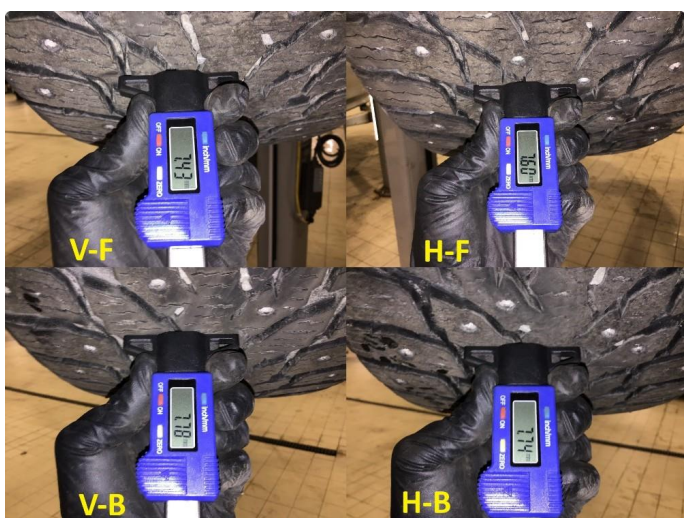
1.4 Mønsterdybde sommerdekk målt ved takst 25.10.2024, 91.750km.

VENSTRE FORAN	HØYRE FORAN	VENSTRE BAK	HØYRE BAK
MØNSTERDYBDE SOMMERDEKK (MM)	6,3	6,3	5,6	5,5
MØNSTERDYBDE VINTERDEKK (MM)	7,4	7,6	7,8	7,7
BREMSEKLOSSER (MM)	8	8	8	8

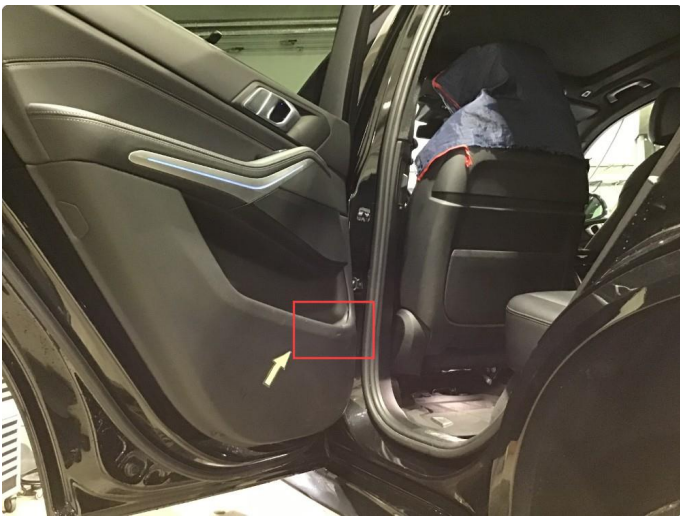
3.1 Lite bruksmerke i dørtrekk v-bakdør, regnes som normal bruksslitasje ihht kjørelengde.
