**VOLVO XC40 T5 TWIN ENGINE 2WD**
**TESTDATO: 15.08.2025**
**KODE: 1783539**

**VJ20819**

NBF Tilstandsrapport er utarbeidet av Norges Bilbransjeforbund og Forbrukerrådet.

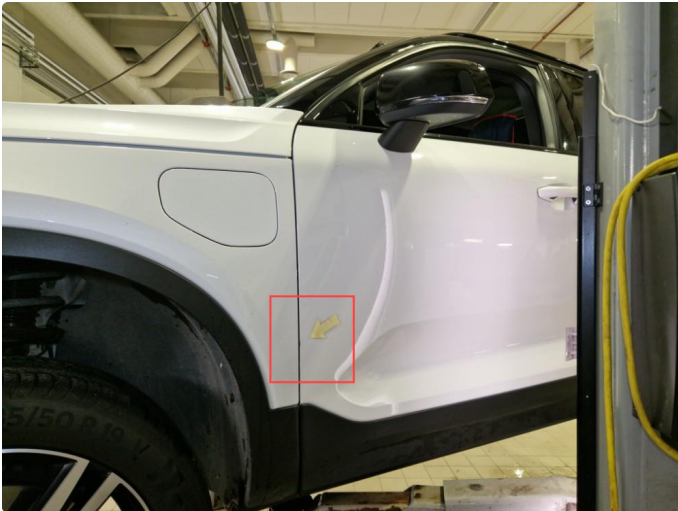
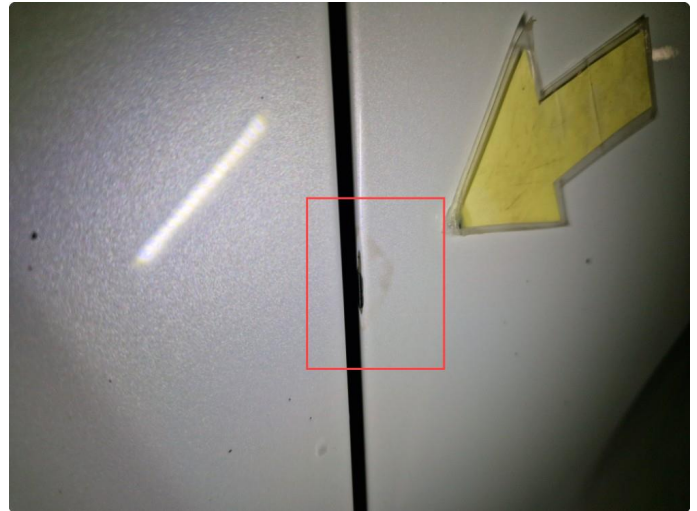
| Punkt | Beskrivelse | Plassering |
|---|---|---|
| 1.1 Dører | Lakksår fremre del v-framdør. | venstre foran |

1.1 Lakksår fremre del v-framdør.

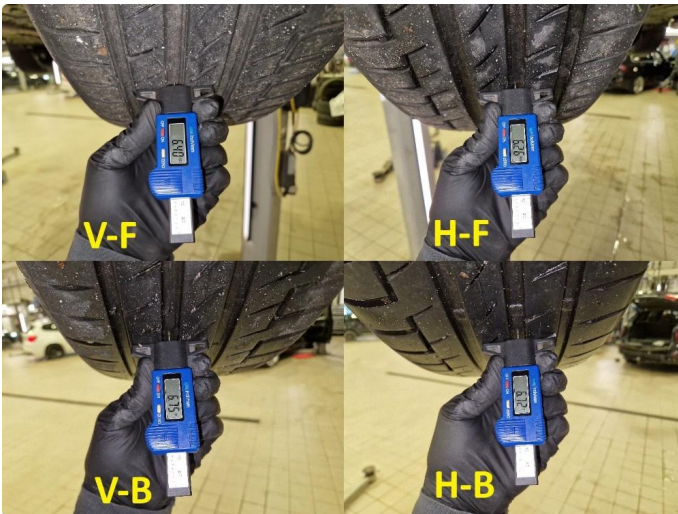
| Punkt | Beskrivelse | Plassering |
|---|---|---|
| 1.2 Dekk/Felger | Mønsterdybde sommerdekk målt ved takst 17.06.2025, 77.184km. | |

1.2 Mønsterdybde sommerdekk målt ved takst 17.06.2025, 77.184km.

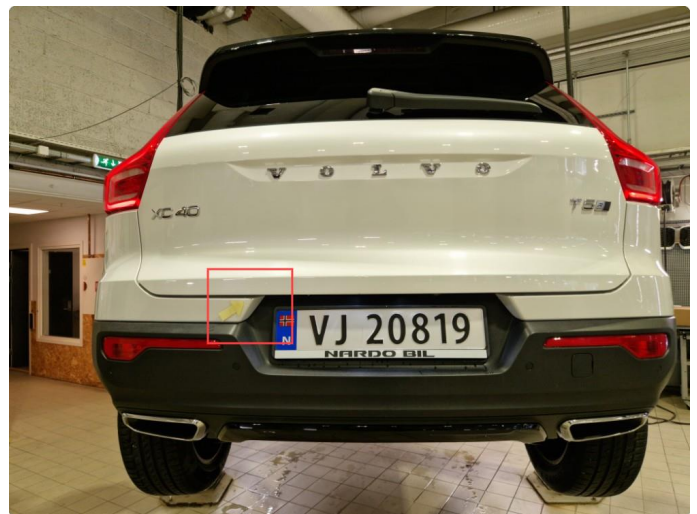
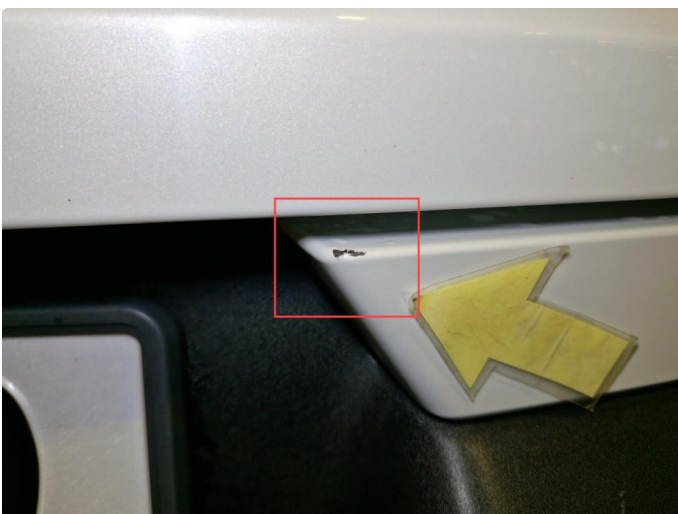
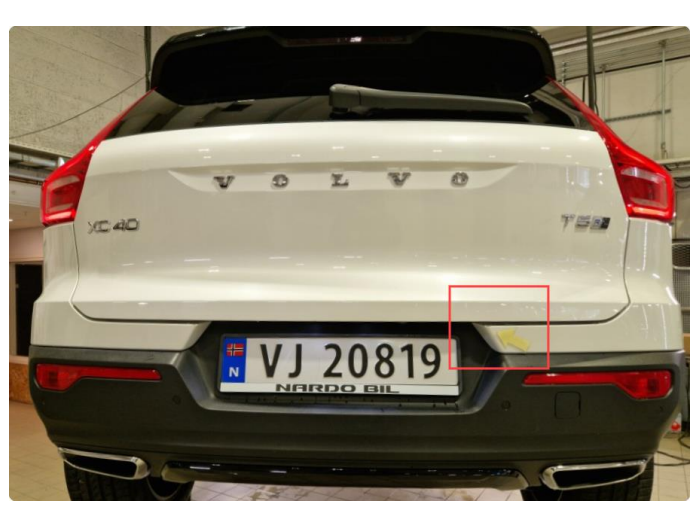
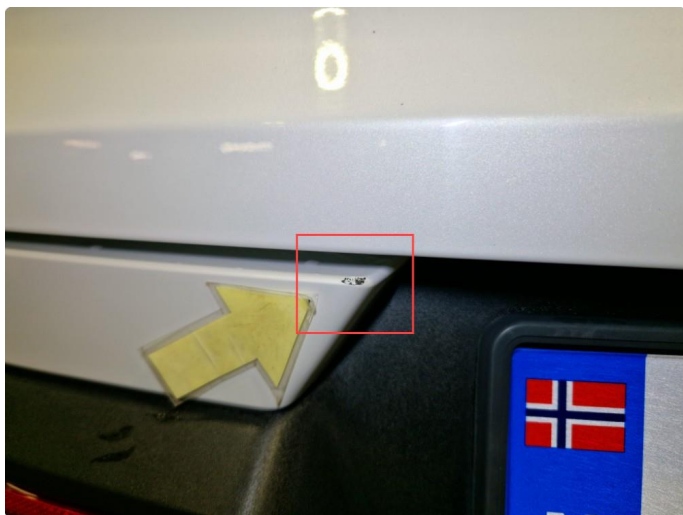
| Punkt | Beskrivelse | Plassering |
|---|---|---|
| 1.3 Støtfanger | Lakksår midtre del h+v side bakfanger / innlastingssone. | bak - midten høyre - midten venstre |

1.3 Lakksår midtre del h+v side bakfanger / innlastingsone.

1.3 Lakksår midtre del h+v side bakfanger / innlastingssone.

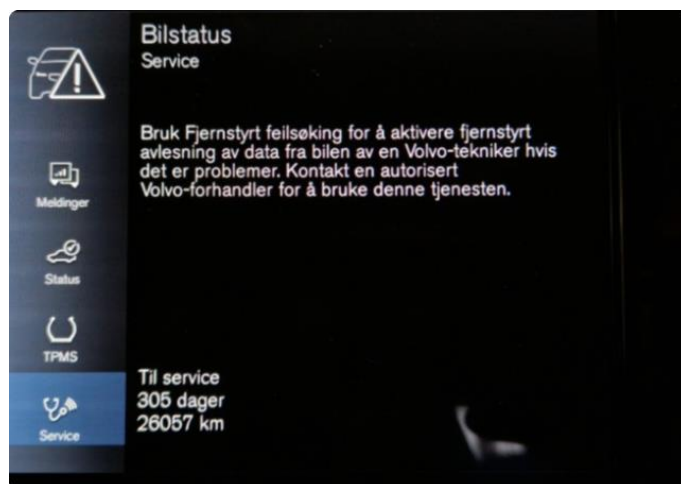
| Punkt | Beskrivelse | Plassering |
|---|---|---|
| 2.1 Service | Neste service om 305 dager / 26.057 km, regnet fra takstdato. | |

2.1 Neste service om 305 dager / 26.057 km, regnet fra takstdato.
