**FIAT FIAT DOBLO 95 HK MANUELL 2WD**
**TESTDATO: 10.07.2025**
**KODE: 1759567**

**VH91268**

NBF Tilstandsrapport er utarbeidet av Norges Bilbransjeforbund og Forbrukerrådet.

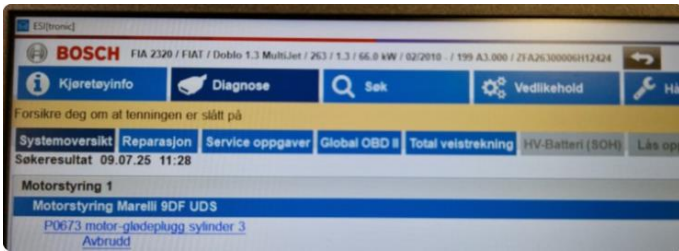
| Punkt | Beskrivelse | Plassering |
|---|---|---|
| 1.1 Diagnose | Feillagring glødeplugg sylinder 3. | |

1.1 Feillagring glødeplugg sylinder 3.

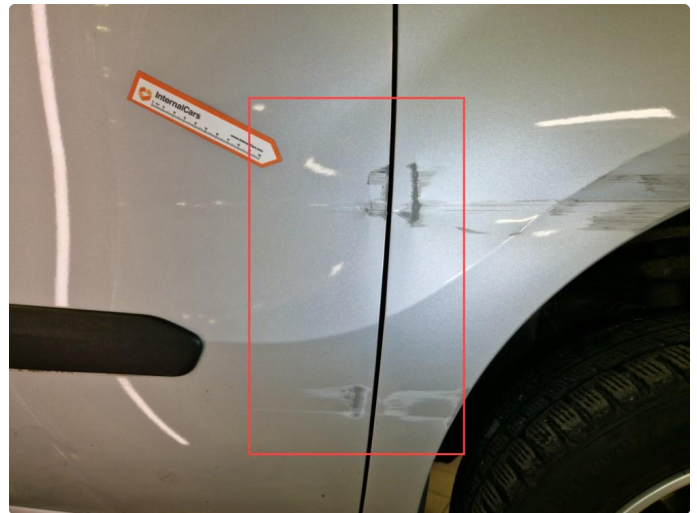
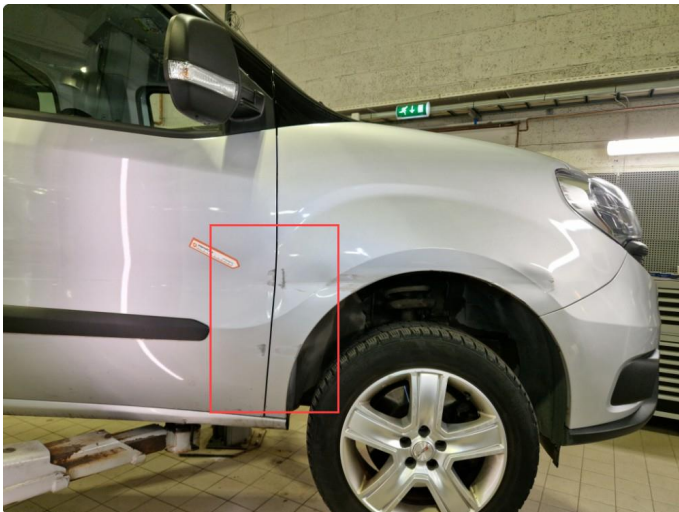
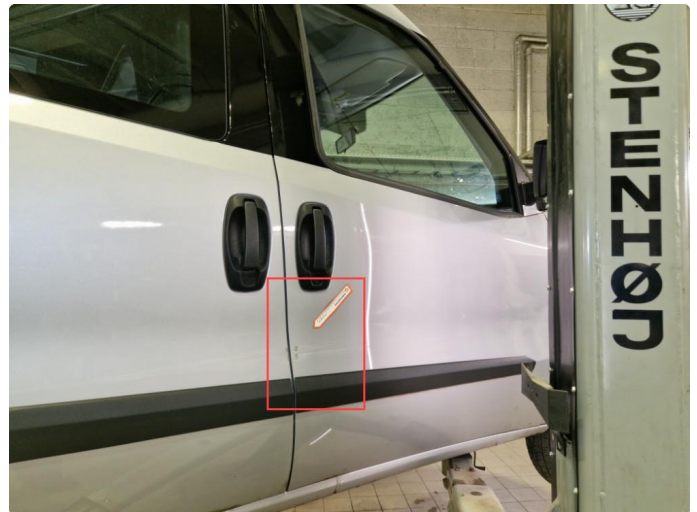
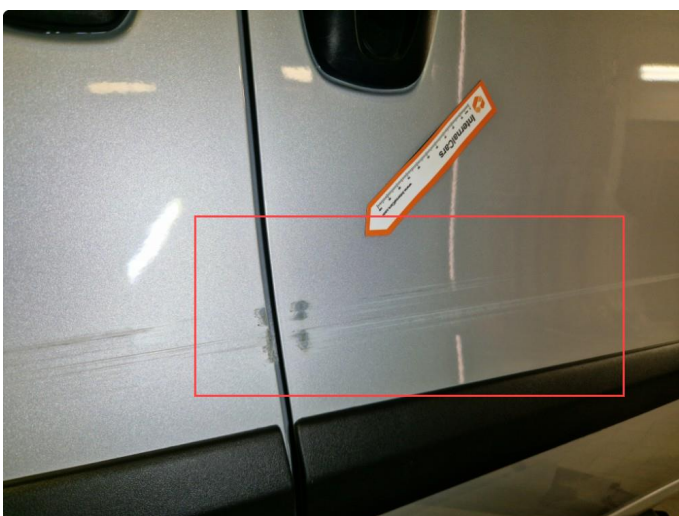
| Punkt | Beskrivelse | Plassering |
|---|---|---|
| 2.1 Dører | Lakkskader / riper h-framdør. | høyre foran |

2.1 Lakkskader / riper h-framdør.

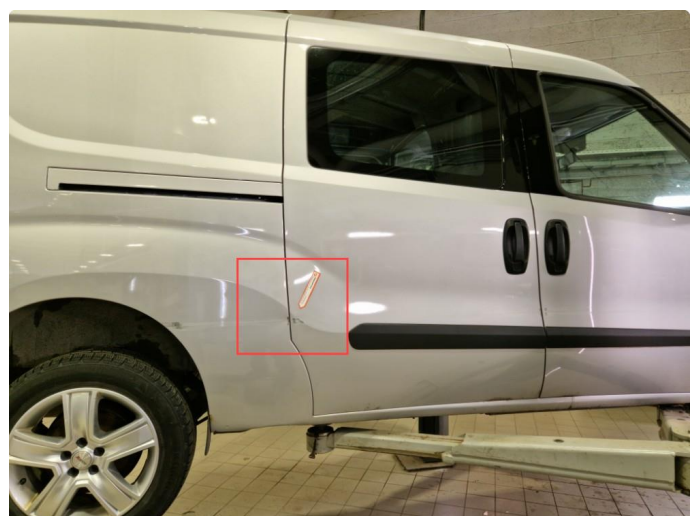
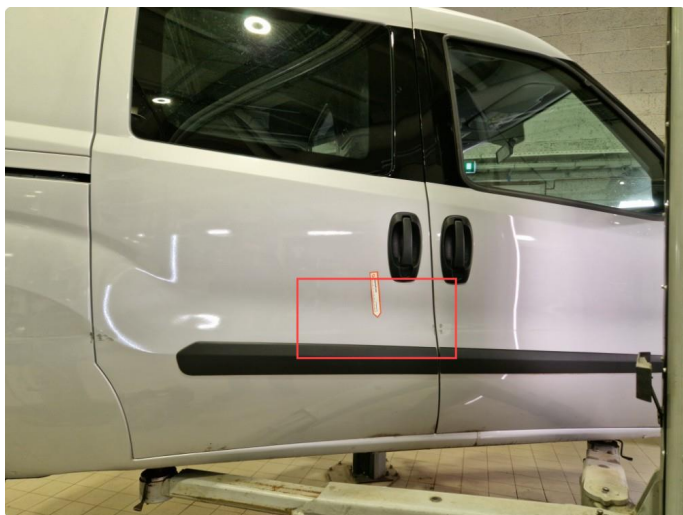
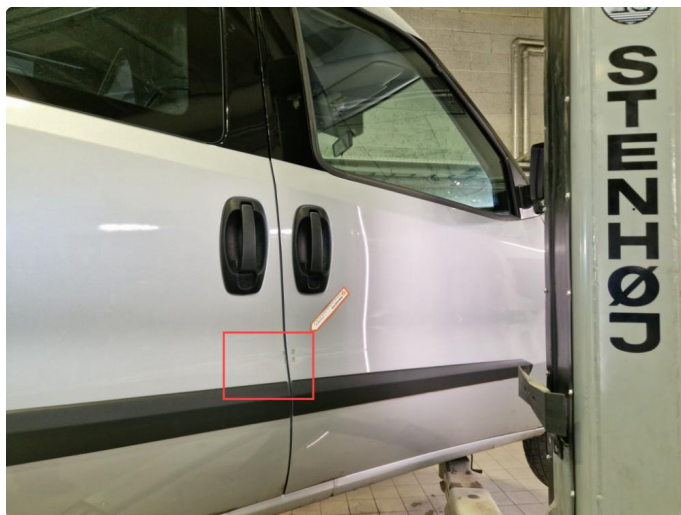
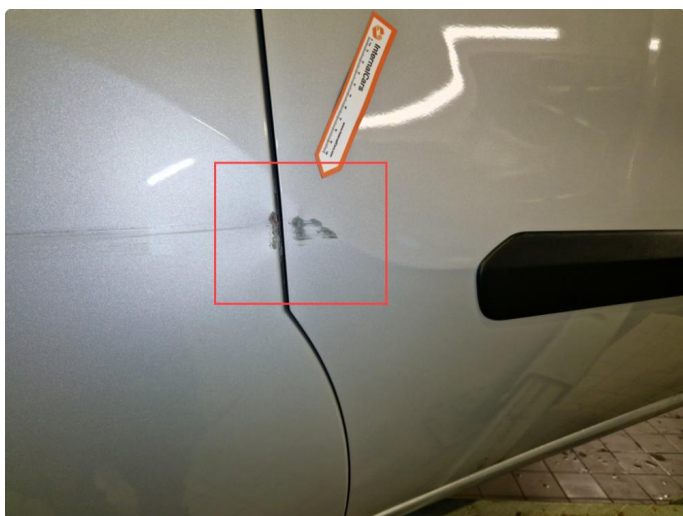
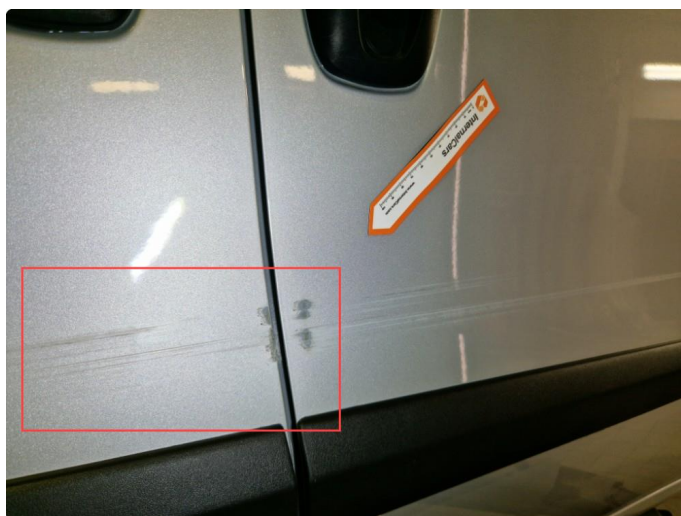
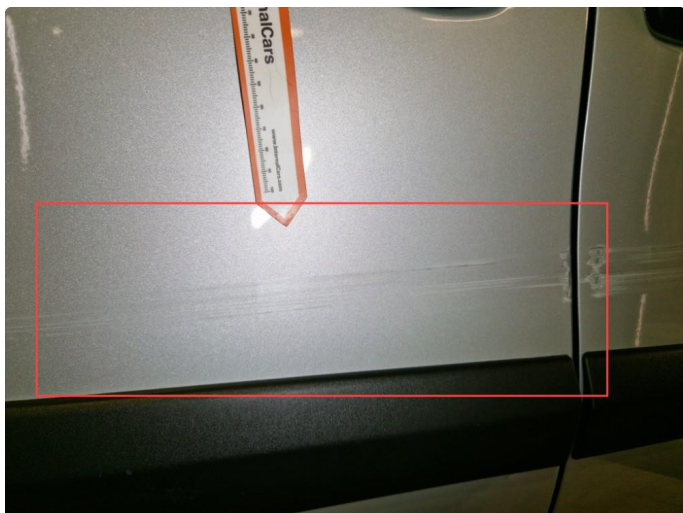
| Punkt | Beskrivelse | Plassering |
|---|---|---|
| 2.2 Dører | Lakkskader / riper h-bakdør. | høyre bak |

2.2 Lakkskader / riper h-bakdør.

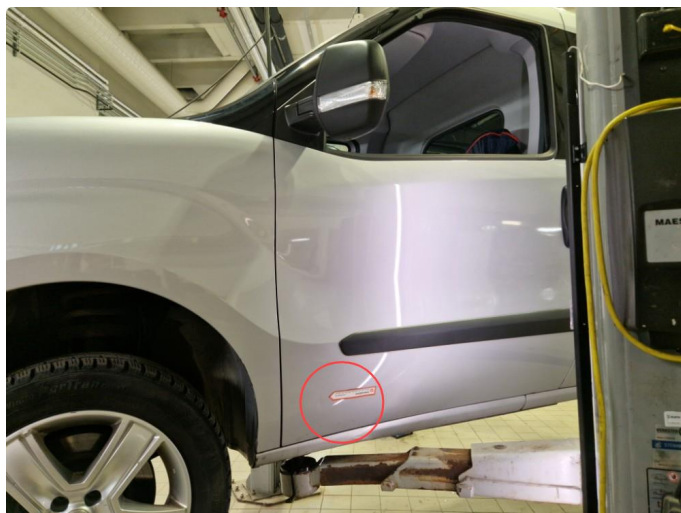
| Punkt | Beskrivelse | Plassering |
|---|---|---|
| 2.3 Dører | Liten p-bulk v-framdør. | venstre foran |

2.3 Liten p-bulk v-framdør.

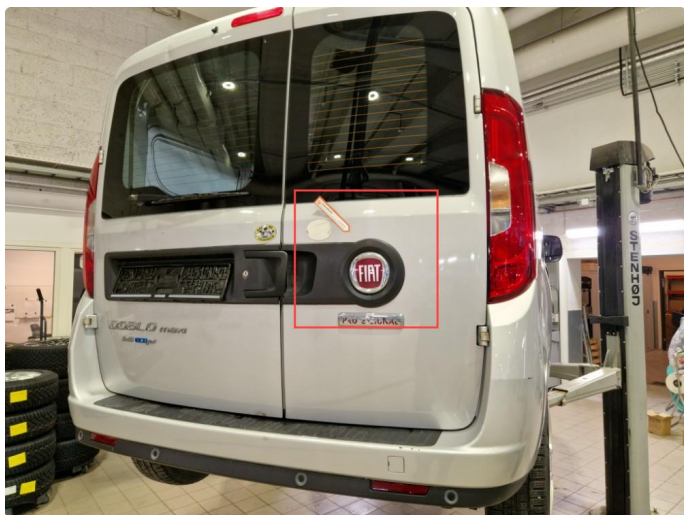
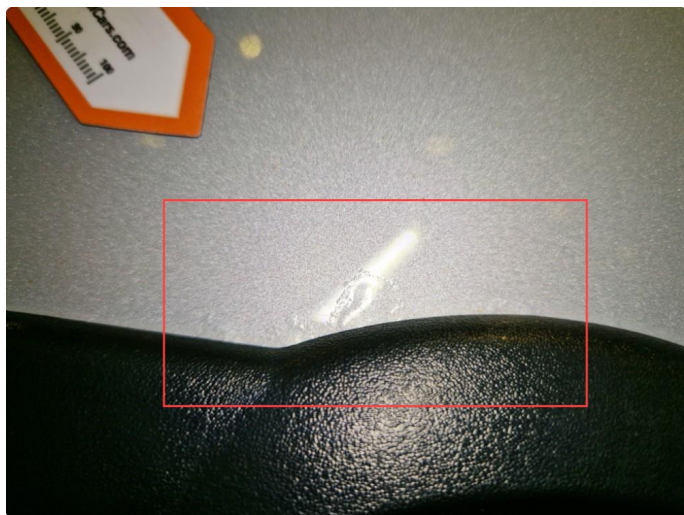
| Punkt | Beskrivelse | Plassering |
|---|---|---|
| 2.4 Bakluke | Rustbobler ved deksel bakluke h-side. | høyre - bak |

2.4 Rustbobler ved deksel bakluke h-side.

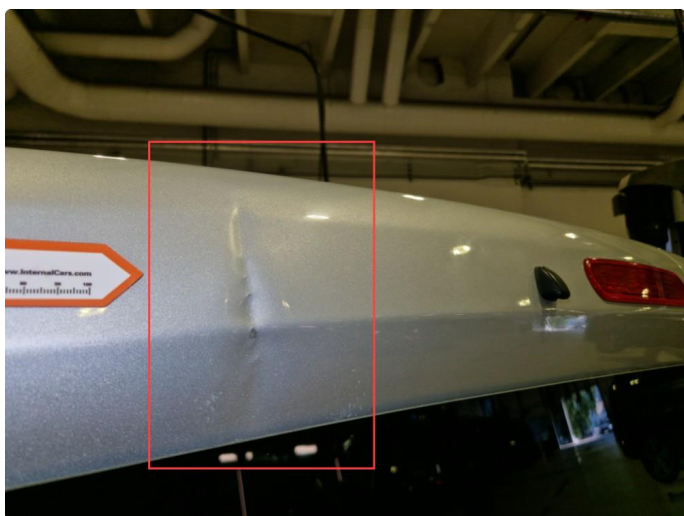
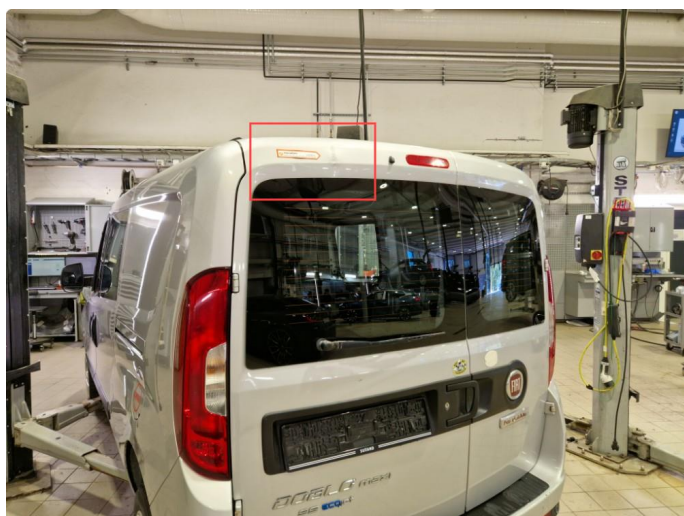
| Punkt | Beskrivelse | Plassering |
|---|---|---|
| 2.5 Bakluke | Bulk øvre del bakluke. | venstre - bak - oppe |

2.5 Bulk øvre del bakluke.

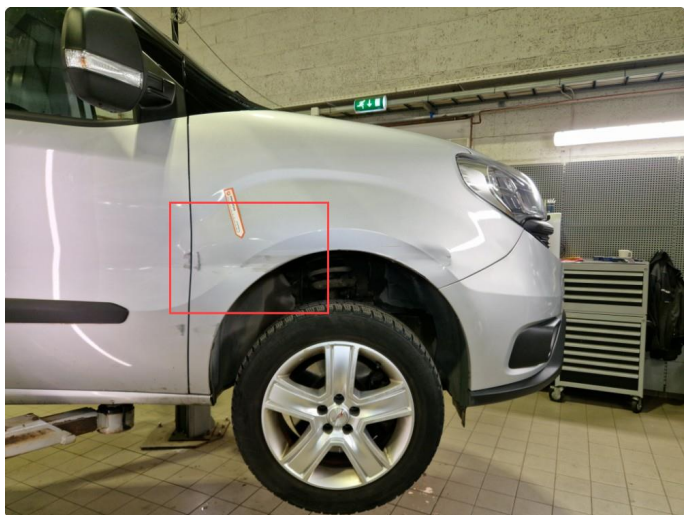
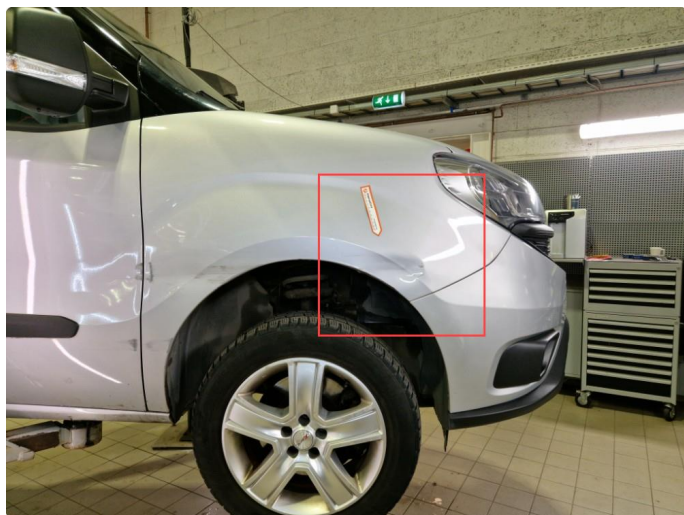
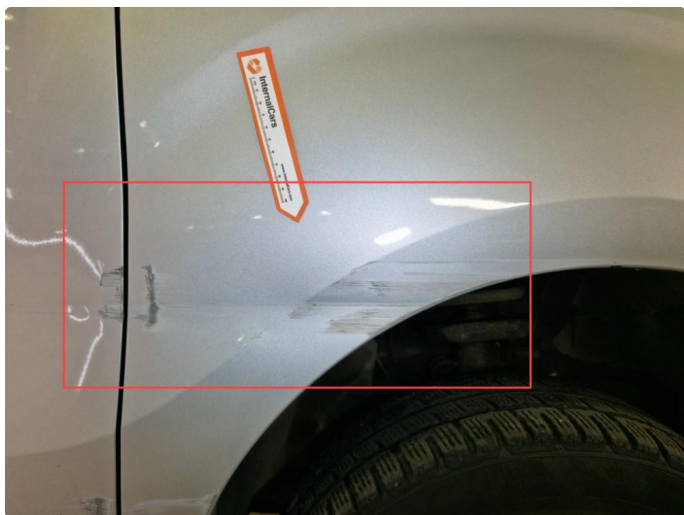
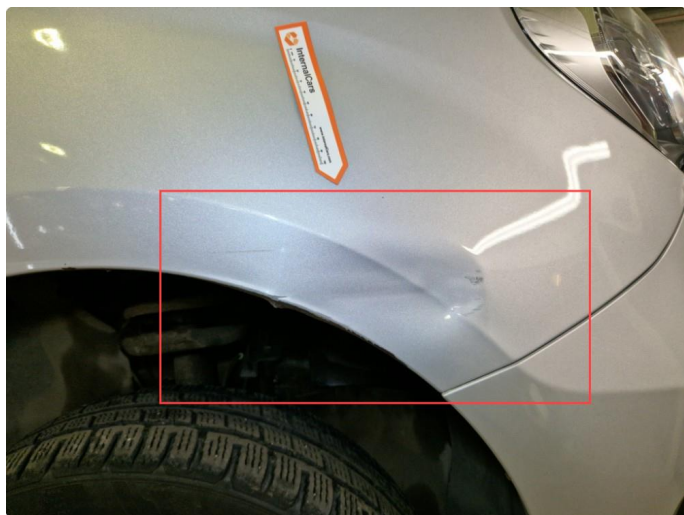
| Punkt | Beskrivelse | Plassering |
|---|---|---|
| 2.6 Skjermer | Lakkskader / riper h-framskjerm. | høyre foran |

2.6 Lakkskader / riper h-framskjerm.

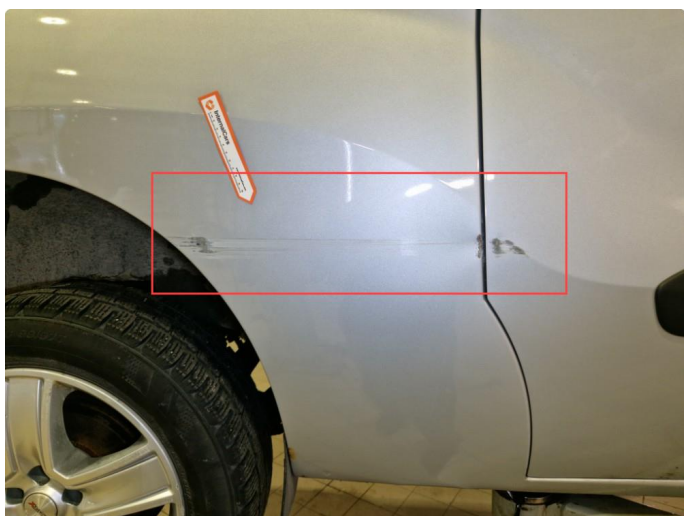
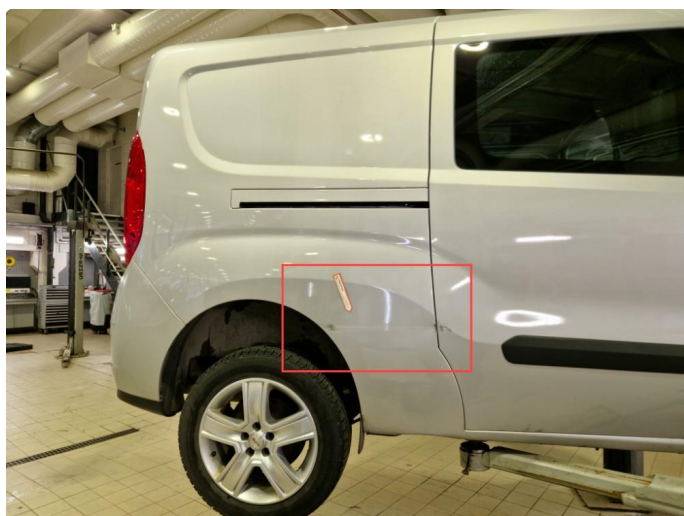
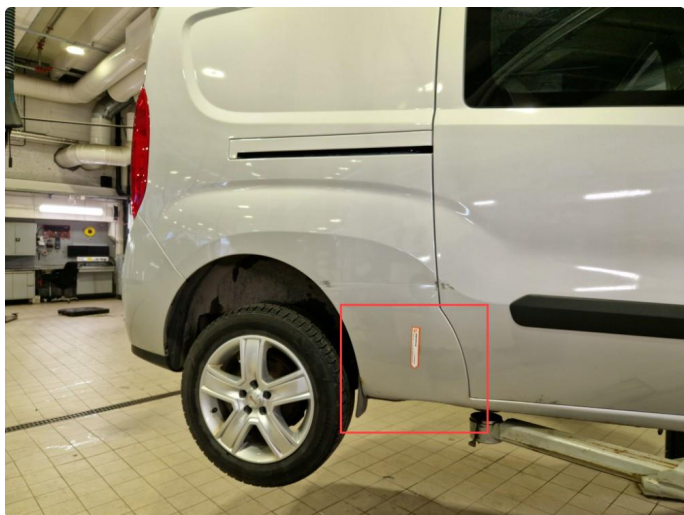
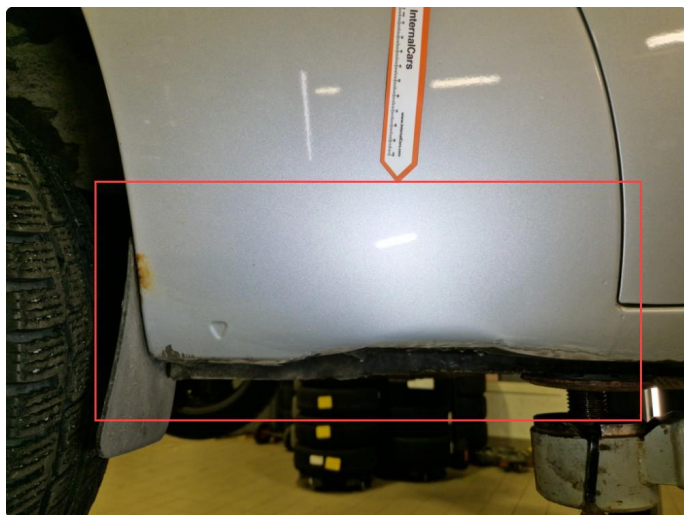
| Punkt | Beskrivelse | Plassering |
|---|---|---|
| 2.7 Skjermer | Lakkskader / riper h-bakskjerm. | høyre bak |

2.7 Lakkskader / riper h-bakskjerm.

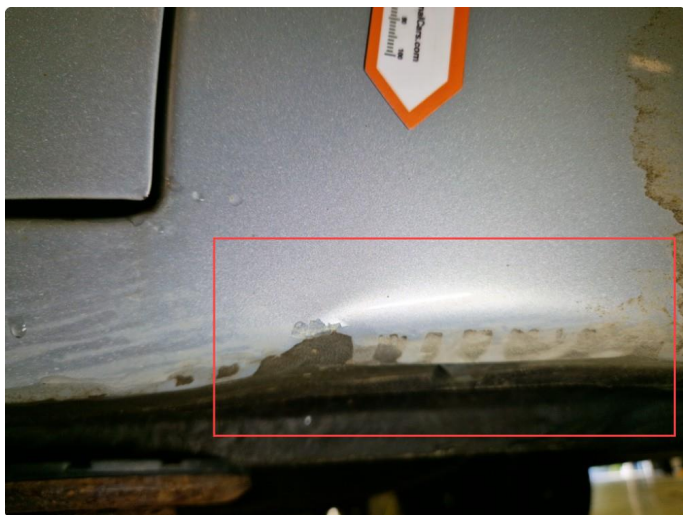
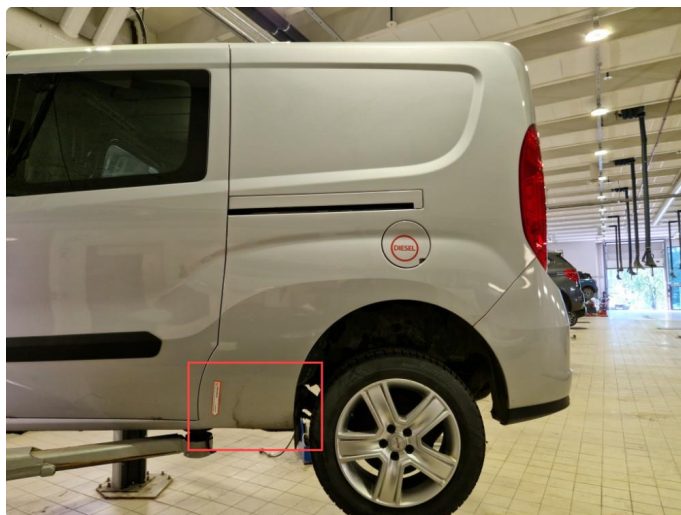
| Punkt | Beskrivelse | Plassering |
|---|---|---|
| 2.8 Skjermer | Bulk + lakkskade v-bakskjerm. | venstre bak |

2.8 Bulk + lakkskade v-bakskjerm.

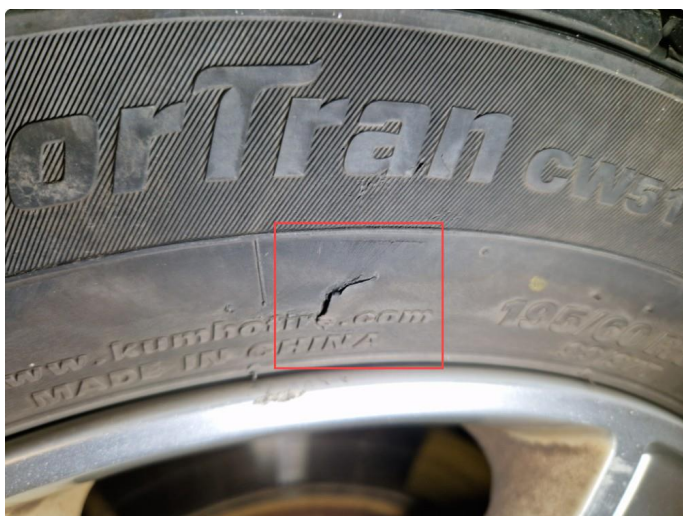
| Punkt | Beskrivelse | Plassering |
|---|---|---|
| 2.9 Dekk/Felger | Skade dekkskulder vinterdekk vfram. | venstre foran |

2.9 Skade dekkskulder vinterdekk vfram.

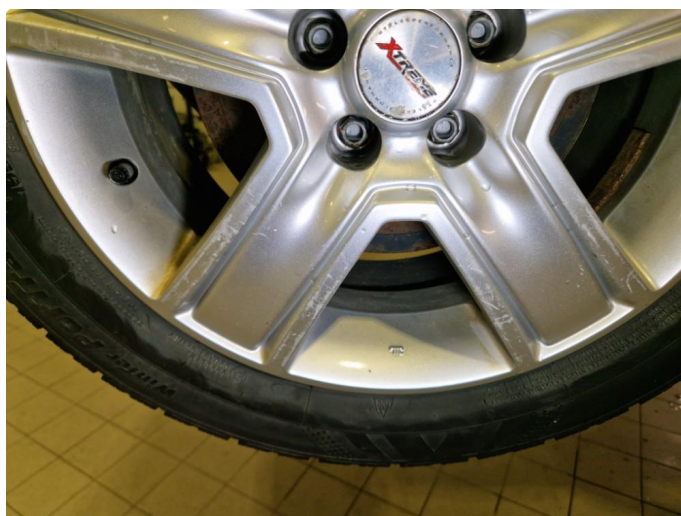
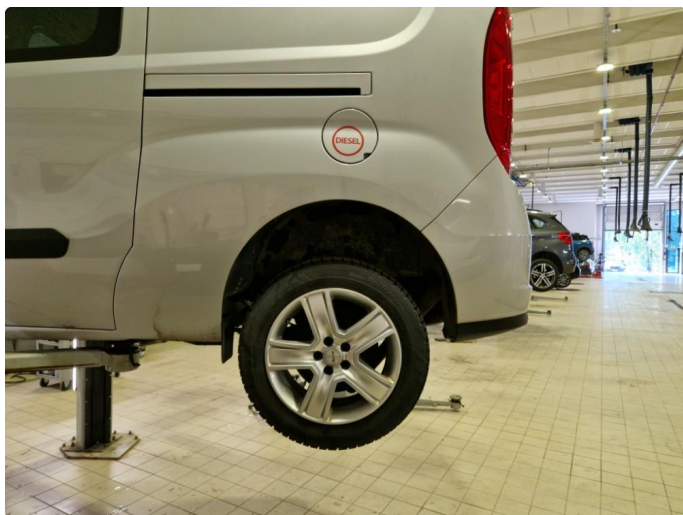
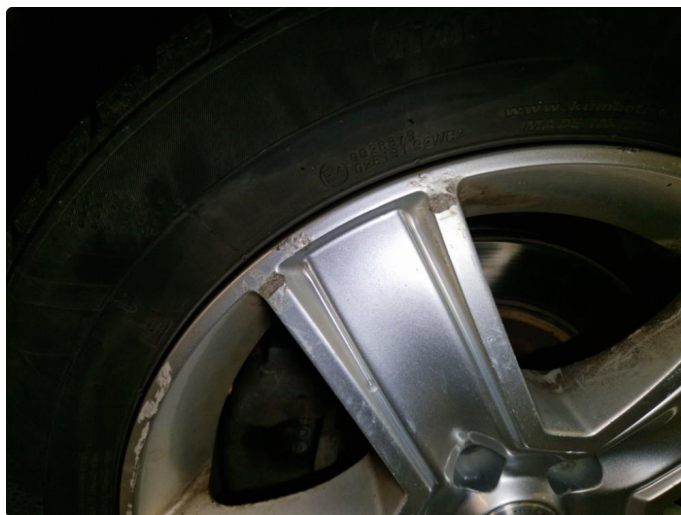
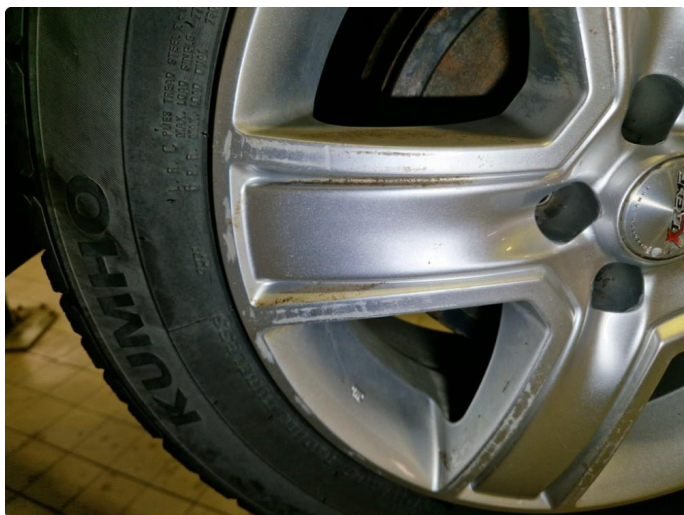
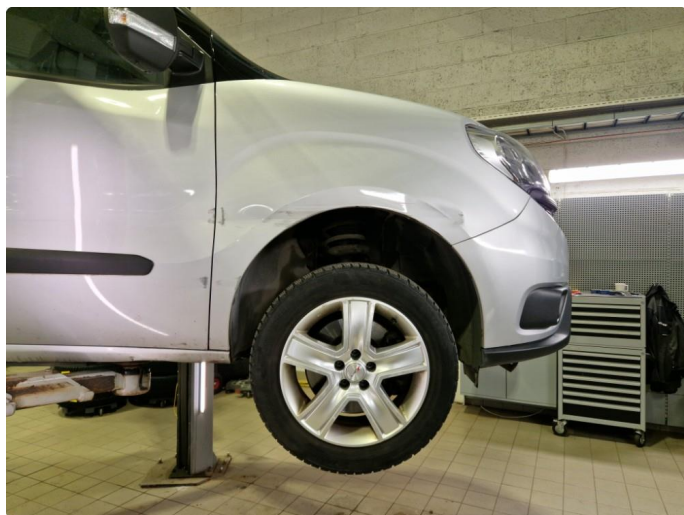
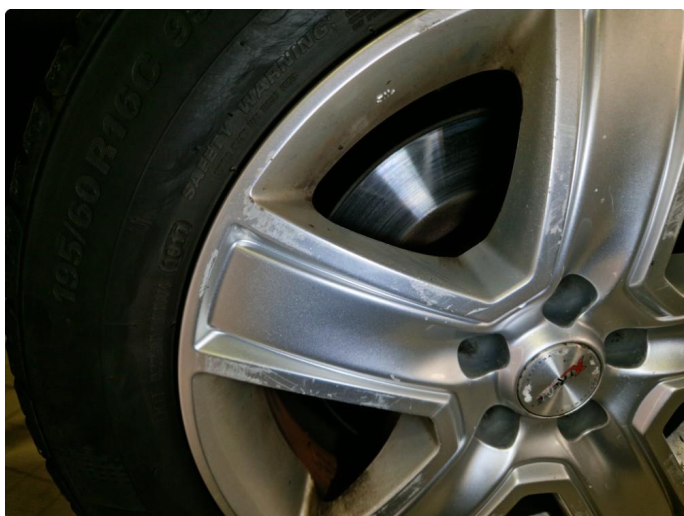
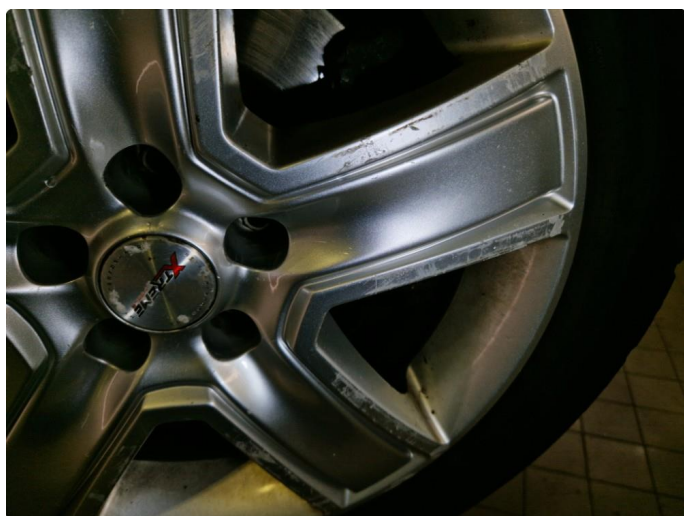
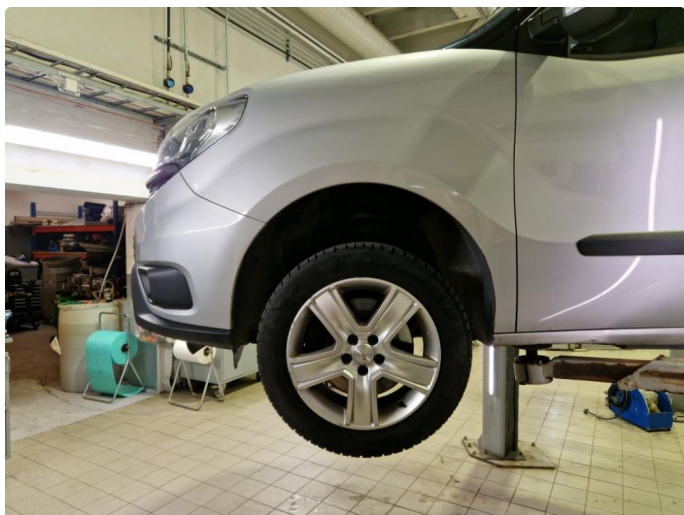
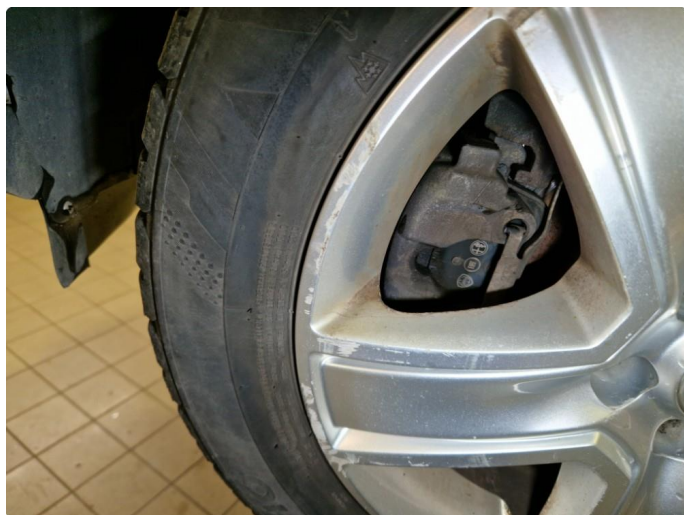
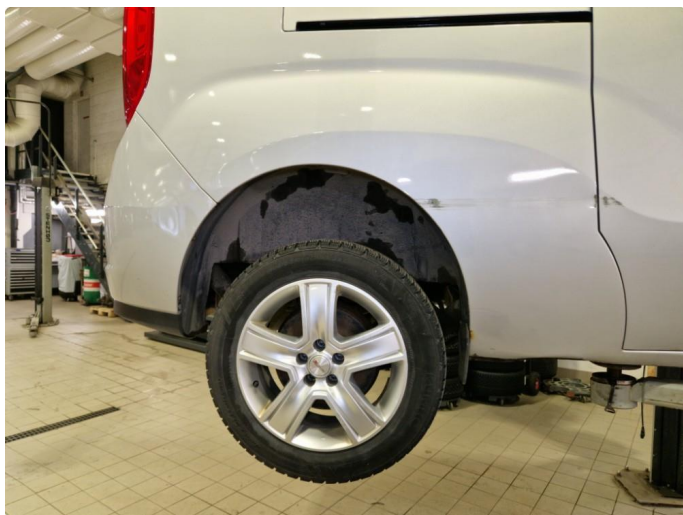
| Punkt | Beskrivelse | Plassering |
|---|---|---|
| 2.10 Dekk/Felger | Kantkjørt alle vinterfelger. | alle |

2.10 Kantkjørt alle vinterfelger.

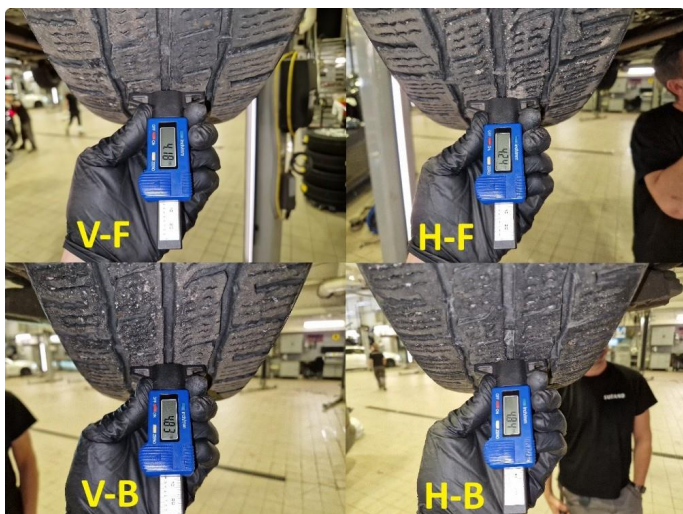
2.11 Mønsterdybde sommerdekk målt ved takst 09.07.2025, 95.105km.

| | VENSTRE FORAN | HØYRE FORAN | VENSTRE BAK | HØYRE BAK |
|---|---|---|---|---|
| MØNSTERDYBDE SOMMERDEKK (MM) | 6,7 | 6,8 | 6,7 | 7,7 |

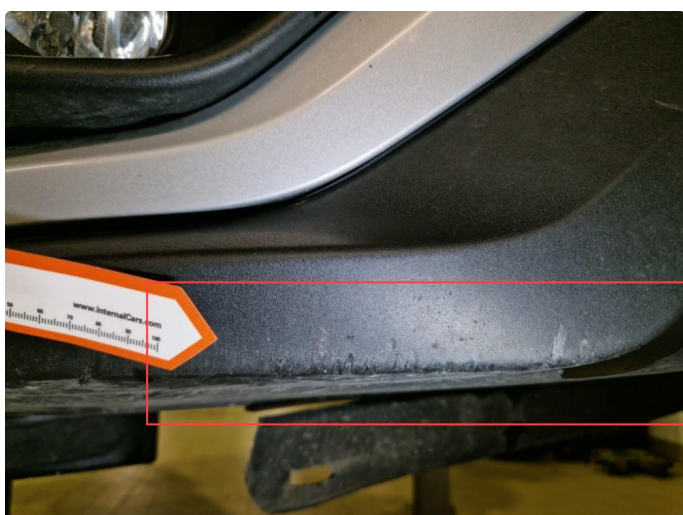
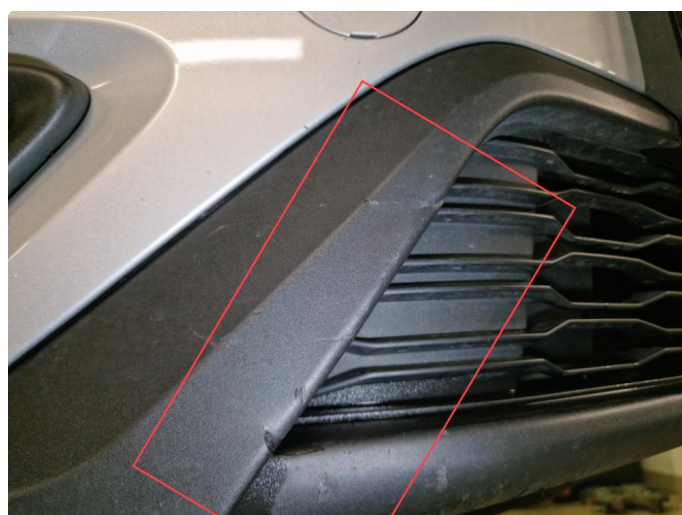
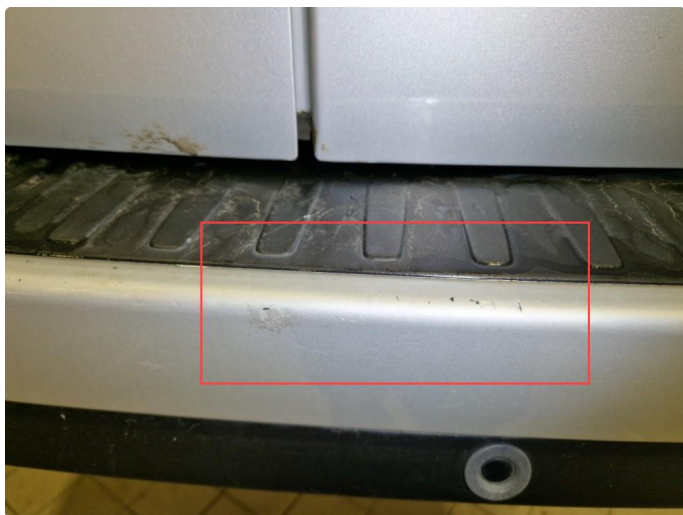
| Punkt | Beskrivelse | Plassering |
|---|---|---|
| 2.13 Støtfanger | Noe skrubbskader / riper nedre del h-side frontfanger. | høyre - foran |

2.13 Noe skrubbskader / riper nedre del h-side frontfanger.

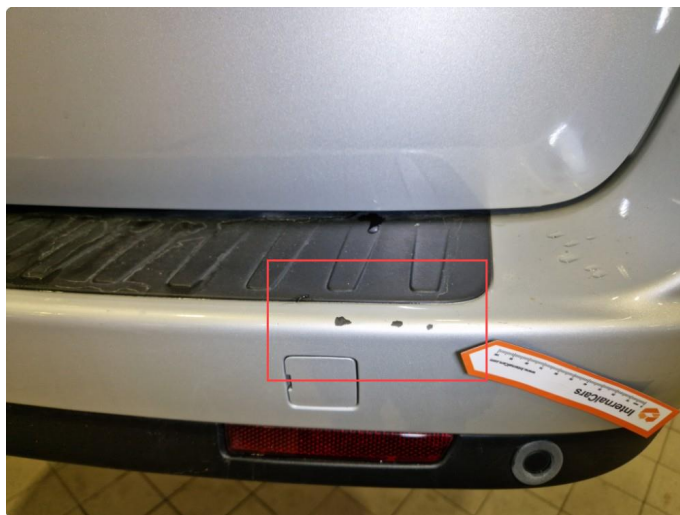
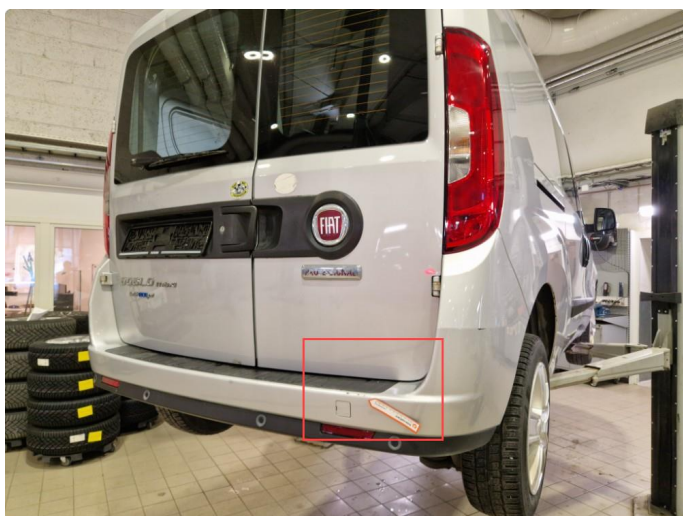
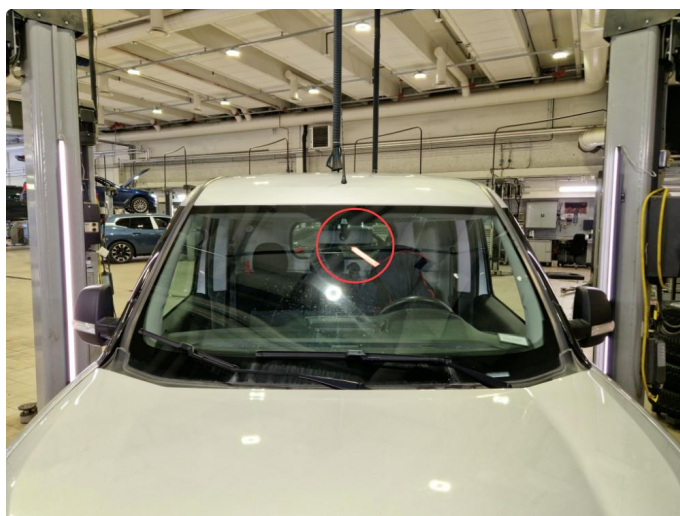
| Punkt | Beskrivelse | Plassering |
|---|---|---|
| 2.14 Støtfanger | Riper / lakksår bakfanger. | bak |

2.14 Riper / lakksår bakfanger.

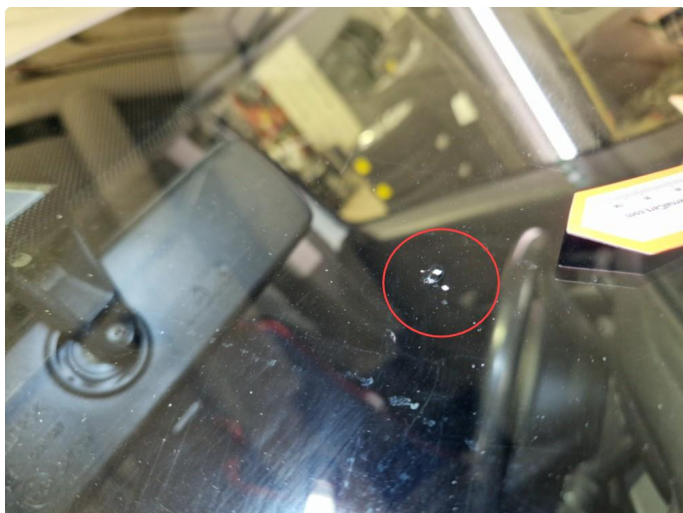
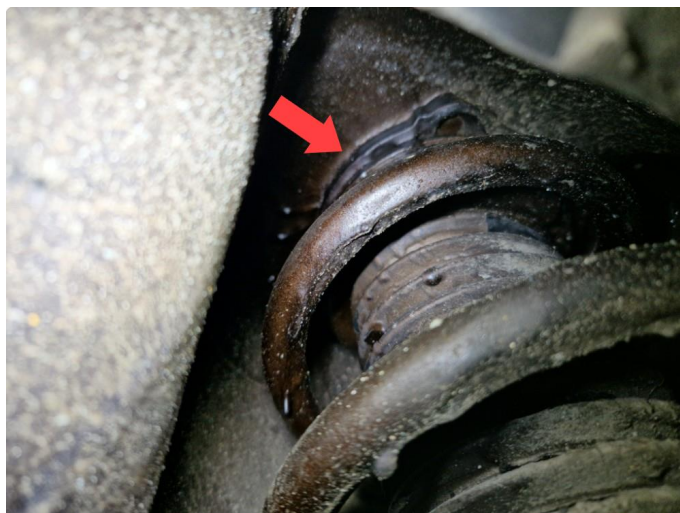
| Punkt | Beskrivelse | Plassering |
|---|---|---|
| 2.15 Frontvindu | Noe steinsprut frontrute. | foran |

2.15 Noe steinsprut frontrute.

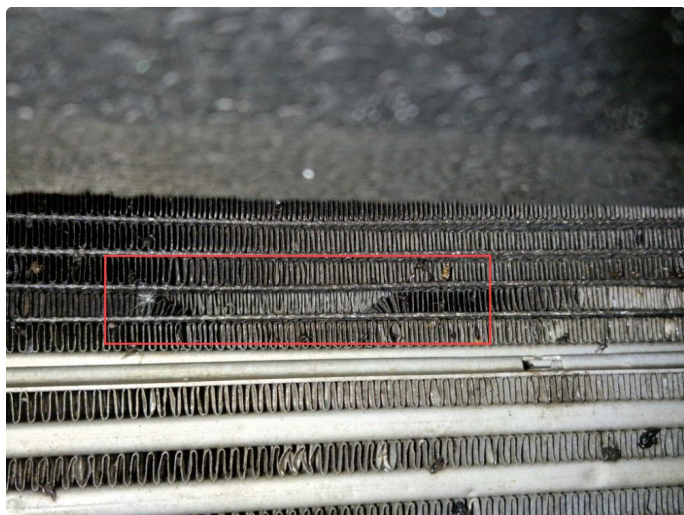
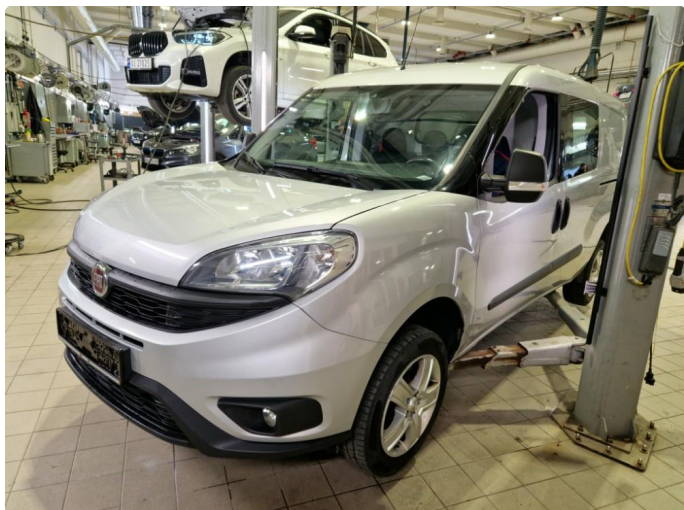
| Punkt | Beskrivelse | Plassering |
|---|---|---|
| 5.1 Varme/AC/Klima | Svak funksjon AC , nedre del av kjøleribber på AC-radiator er noe skadet / løsnet. | |

5.1 Svak funksjon AC , nedre del av kjøleribber på AC-radiator er noe skadet / løsnet.
