**AUDI Q5 190 HK AUTOMAT 4WD**
**TESTDATO: 05.02.2026**
**KODE: 1942101**

**LY81869**

**133 541 KM**

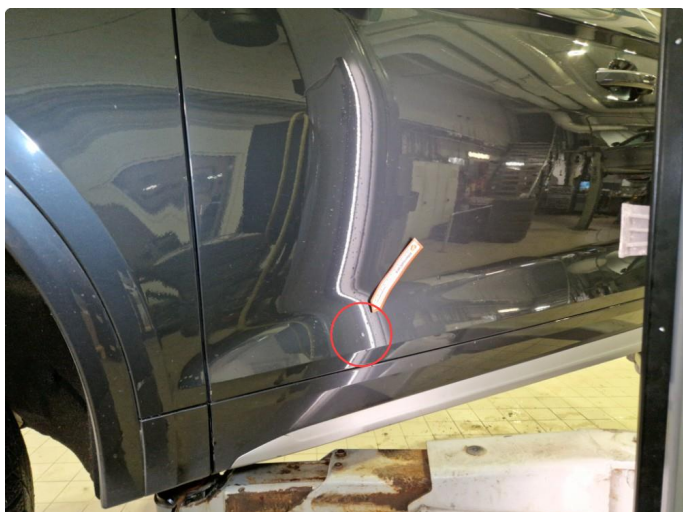
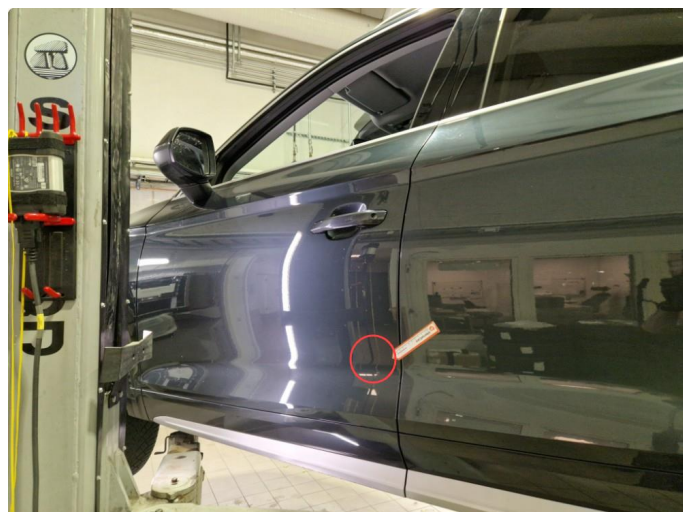
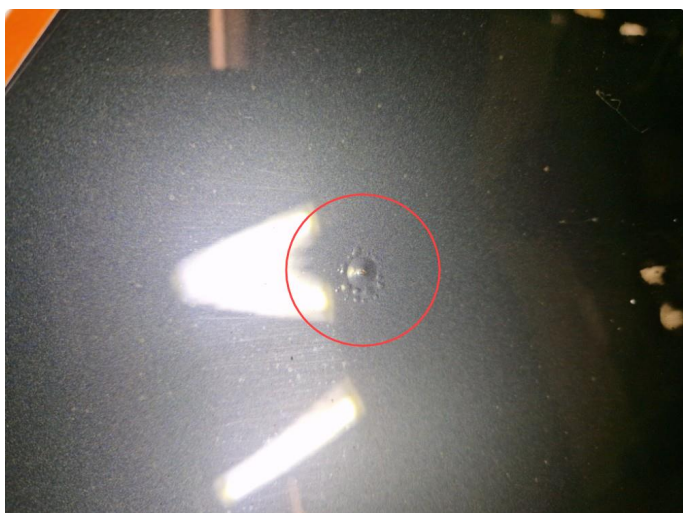
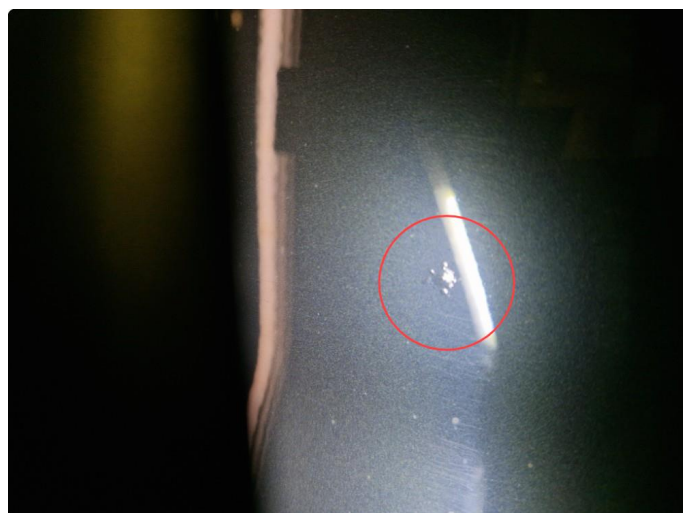
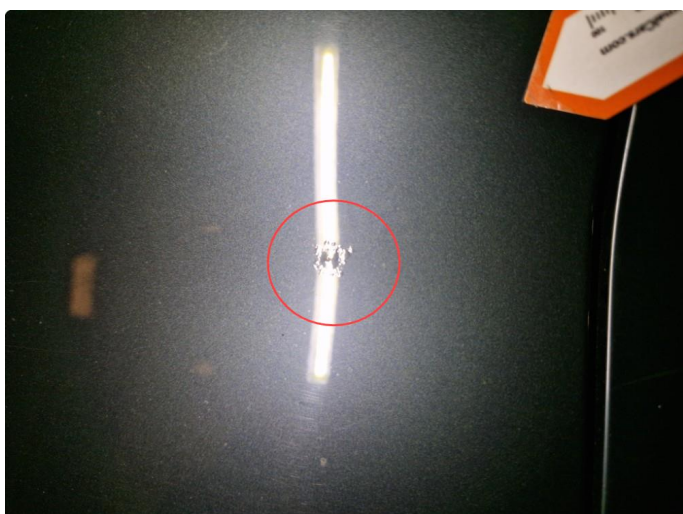
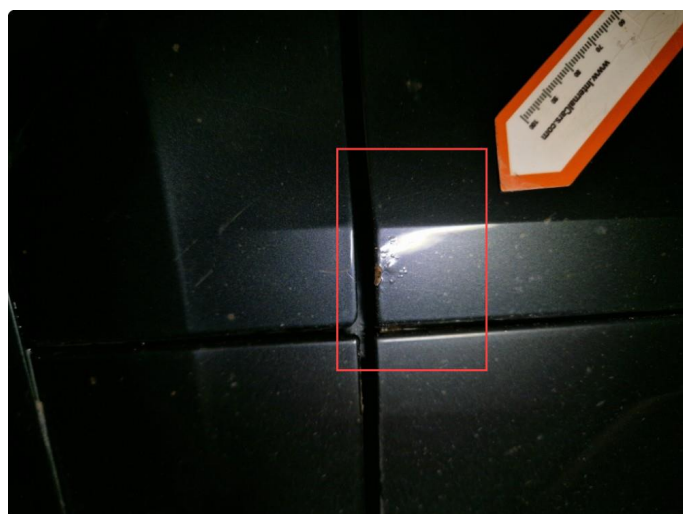
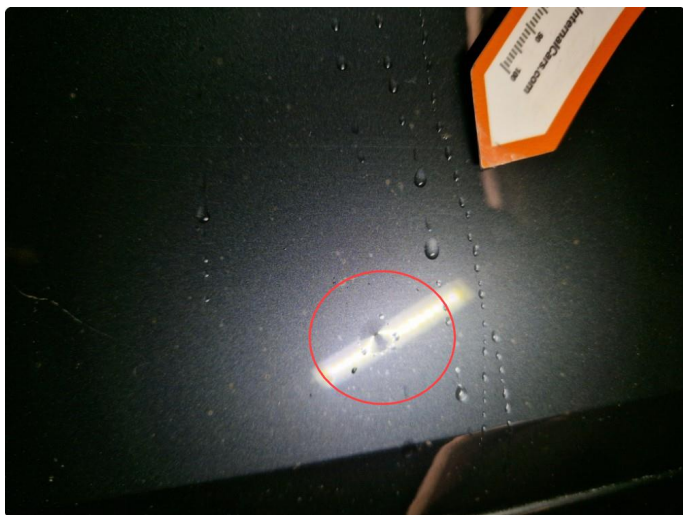
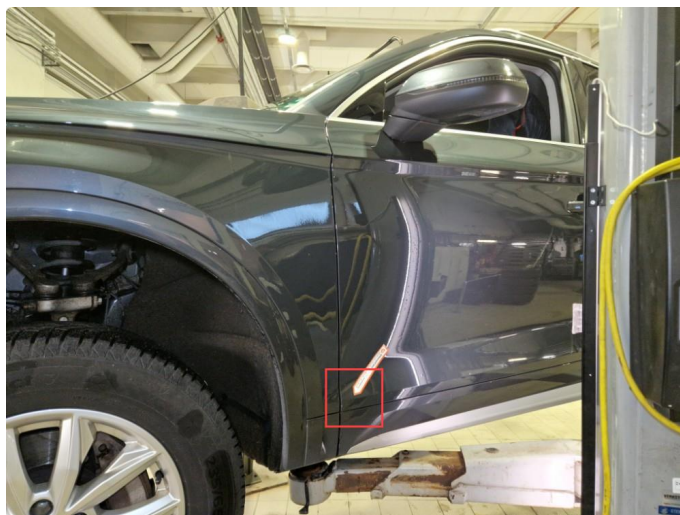
| Punkt | Beskrivelse | Plassering |
|---|---|---|
| 1.1 Dører | Flere små rustbobler v-framdør, normalt iht. km og alder. | venstre foran |

1.1 Flere små rustbobler v-framdør, normalt iht. km og alder.

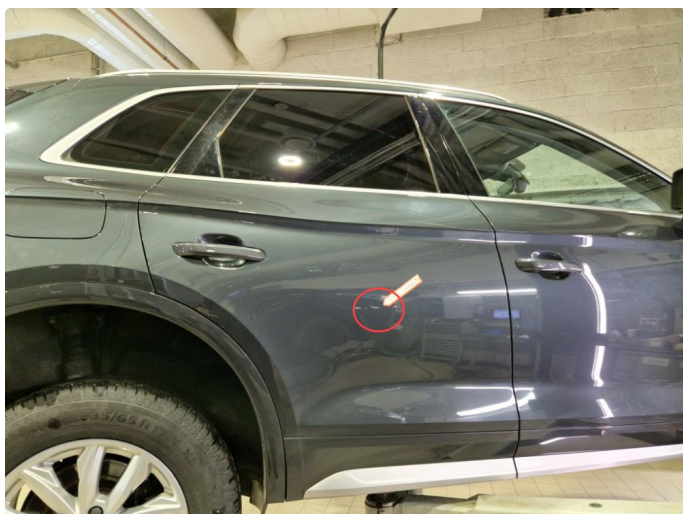
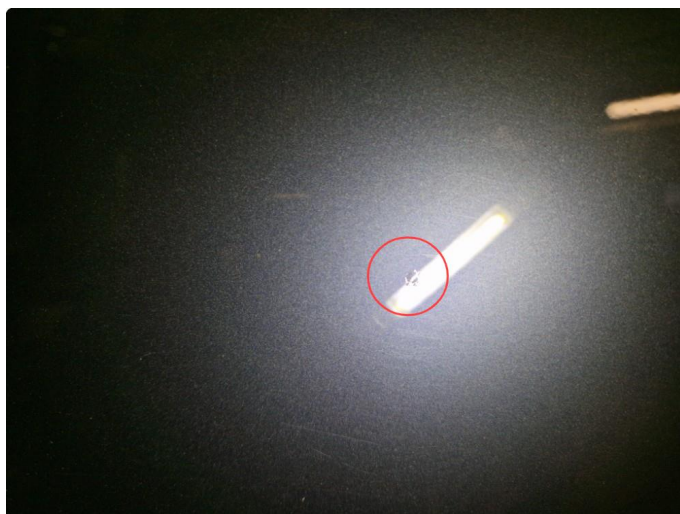
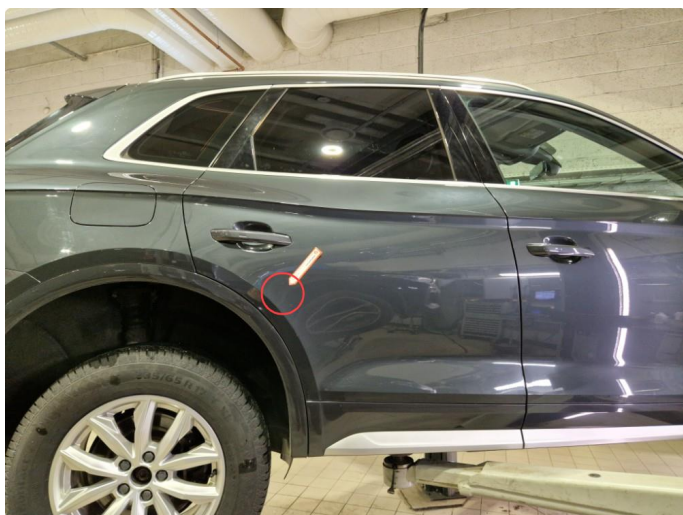
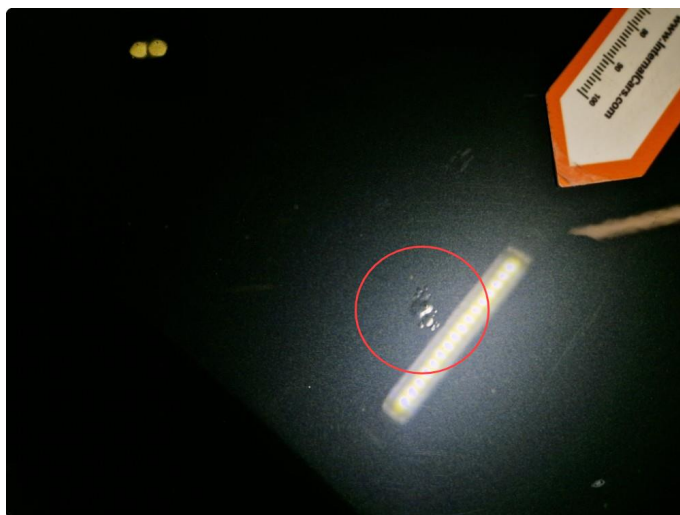
| Punkt | Beskrivelse | Plassering |
|---|---|---|
| 1.2 Dører | Flere små rustbobler + p-bulk h-bakdør , normalt iht. km og alder. | høyre bak |

1.2 Flere små rustbobler + p-bulk h-bakdoor, normalt iht. km og alder.

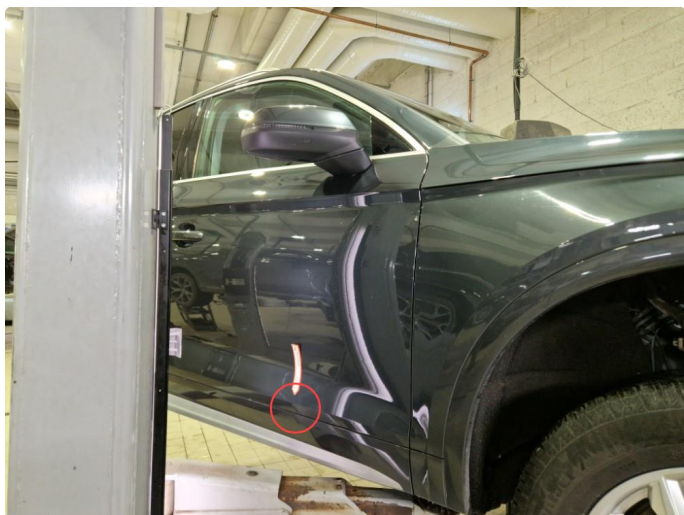
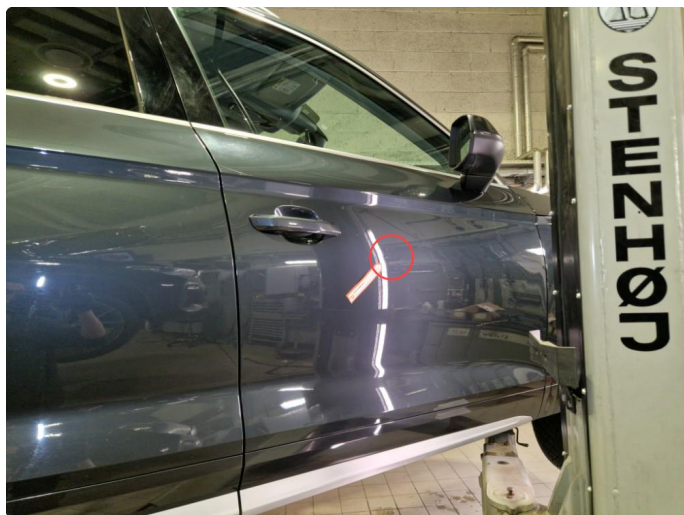
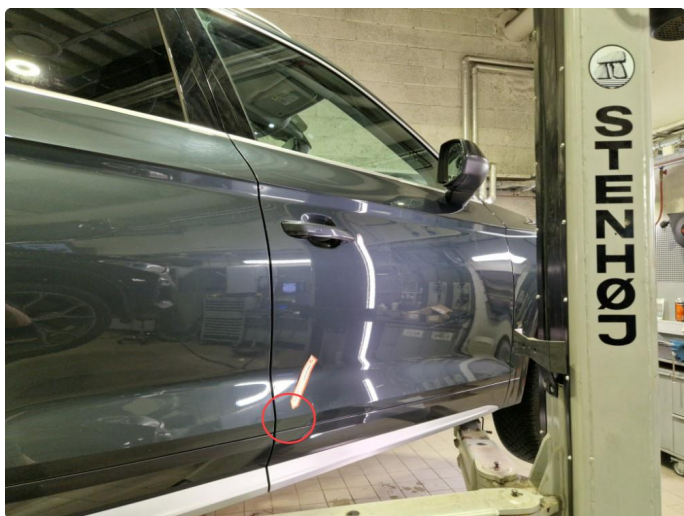
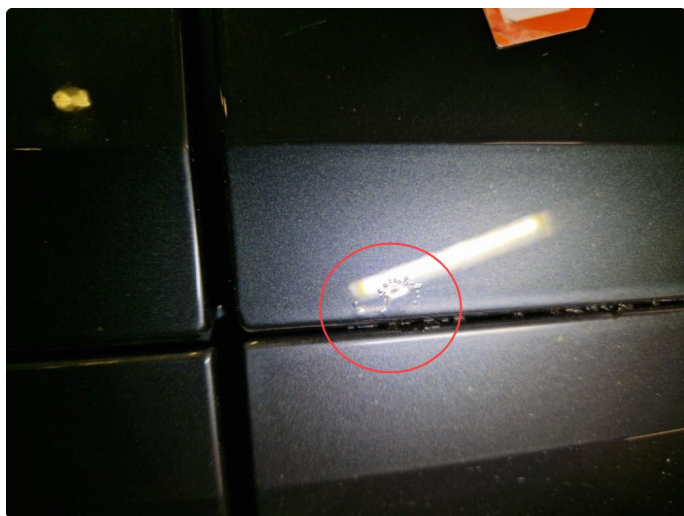
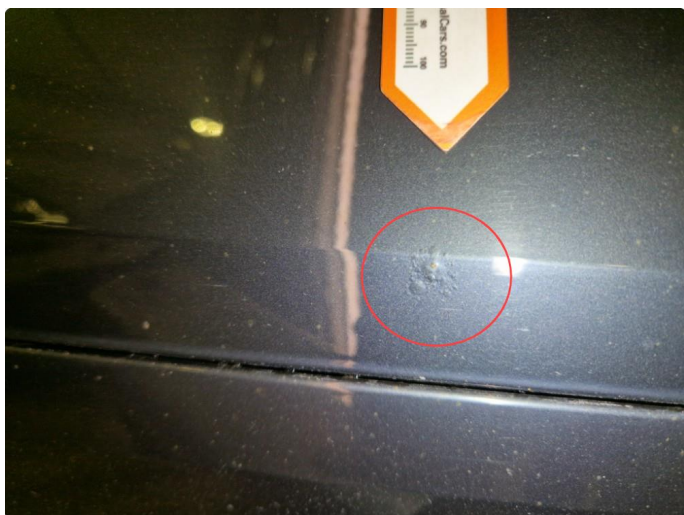
| Punkt | Beskrivelse | Plassering |
|---|---|---|
| 1.3 Dører | Flere små rustbobler + p-bulk h-framdør, normalt iht. km og alder. | høyre foran |

1.3 Flere små rustbobler + p-bulk h<sub>2</sub>-framdør, normalt iht. km og alder.

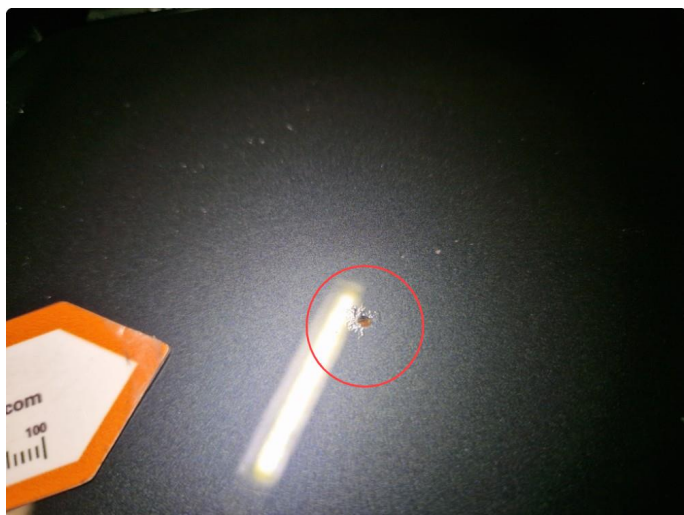
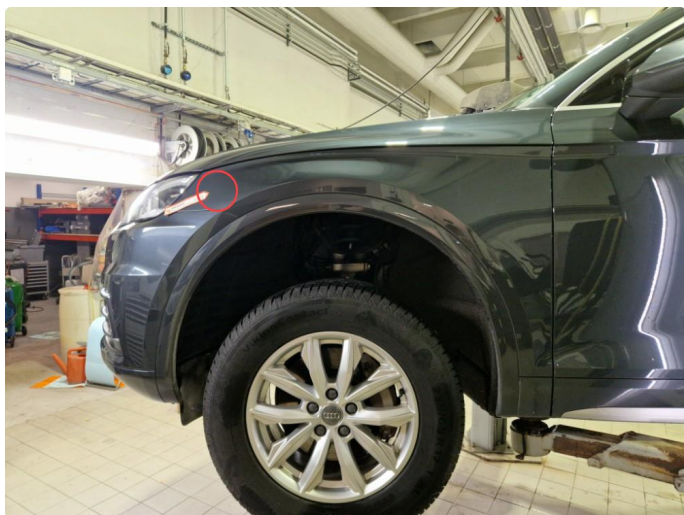
| Punkt | Beskrivelse | Plassering |
|---|---|---|
| 1.4 Skjermer | Steinsprut med rustdannelse v-framskjerm, normal bruksslitasje. | venstre foran |

1.4 Steinsprut med rustdannelse v-framskjerm, normal bruksslitasje.

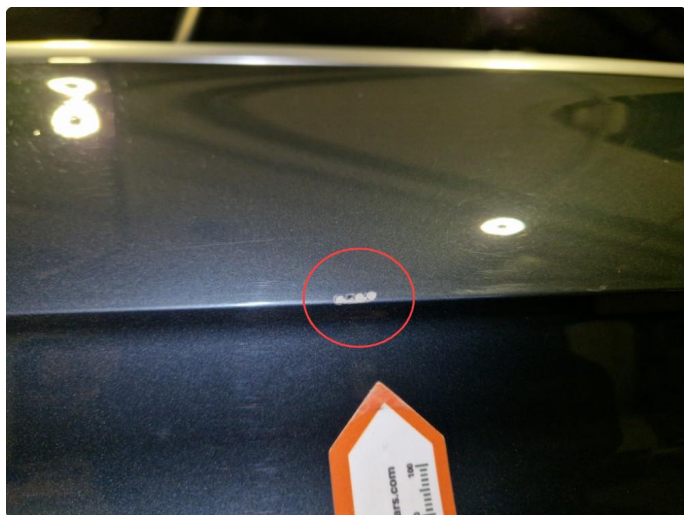
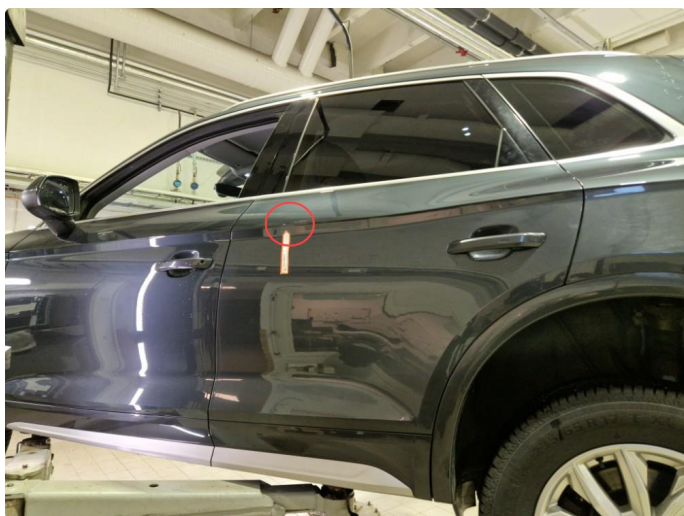
| Punkt | Beskrivelse | Plassering |
|---|---|---|
| 1.5 Skjermer | Steinsprut / lakksår v-bakdør , normal bruksslitasje. | venstre bak |

1.5 Steinsprut / lakksår v-bakdør , normal bruksslitasje.

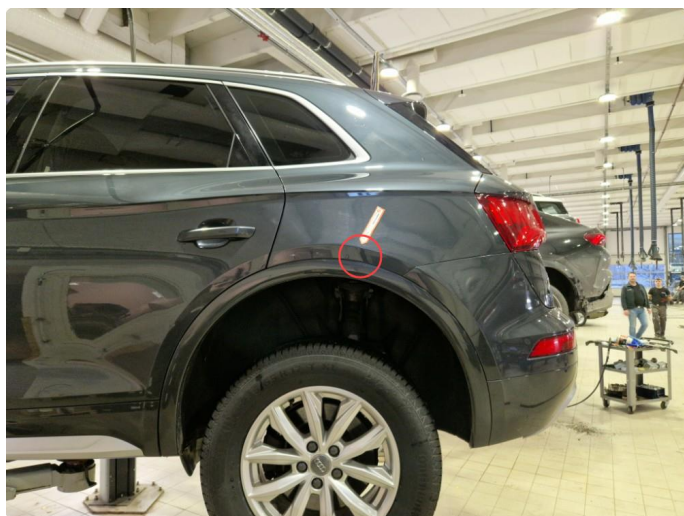
| Punkt | Beskrivelse | Plassering |
|---|---|---|
| 1.6 Skjermer | Liten p-bulk v-bakskjerm, normal bruksslitasje. | venstre bak |

1.6 Liten p-bulk v-bakskjerm, normal bruksslitasje.

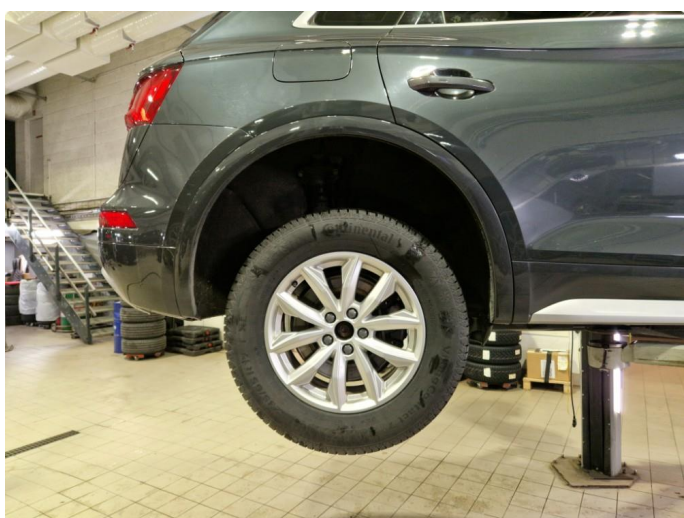
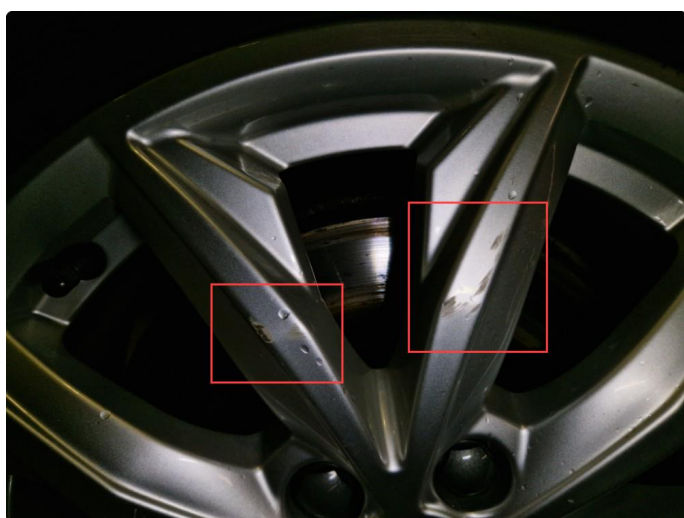
| Punkt | Beskrivelse | Plassering |
|---|---|---|
| 1.7 Dekk/Felger | Noe sår / bruksmerker vinterfelg h-bak, normal bruksslitasje. | høyre bak |

1.7 Noe sår / bruksmerker vinterfelg h-bak, normal bruksslitasje.

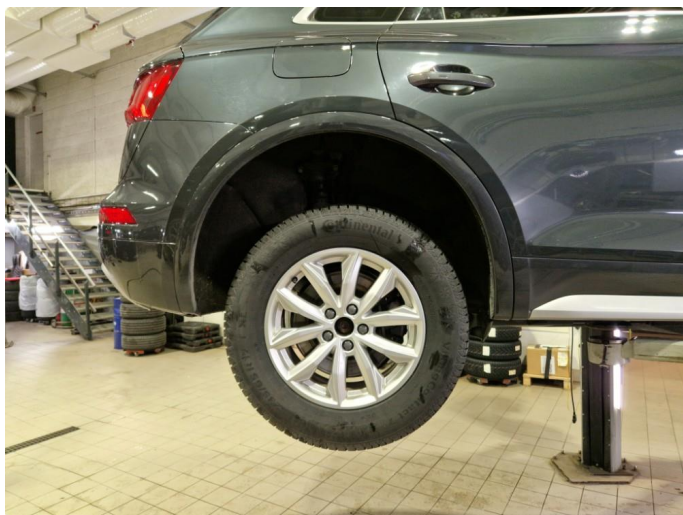
| Punkt | Beskrivelse | Plassering |
|---|---|---|
| 1.8 Dekk/Felger | Mangler navkopp vinterfelg h-bak. | høyre bak |

1.8 Mangler navkopp vinterfelg h-bak.

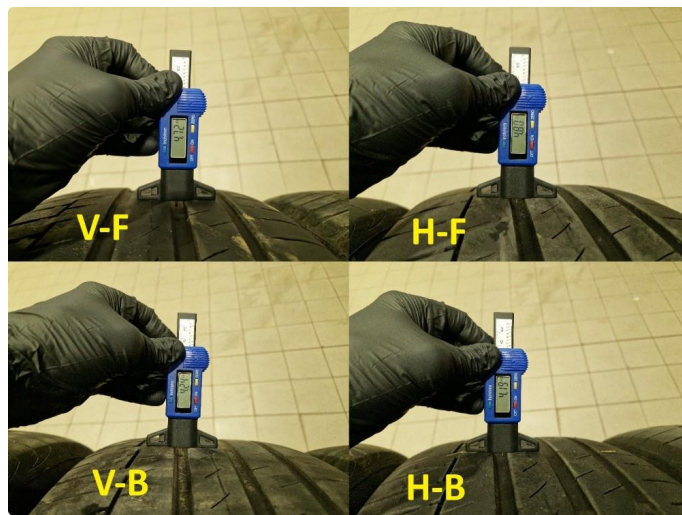
1.9 Dekkdybdemåling sommerdekk utført 11.11.2025 på km : 133.541

| | VENSTRE FORAN | HØYRE FORAN | VENSTRE BAK | HØYRE BAK |
|---|---|---|---|---|
| MØNSTERDYBDE SOMMERDEKK (MM) | 4,7 | 4,8 | 4,2 | 4,2 |

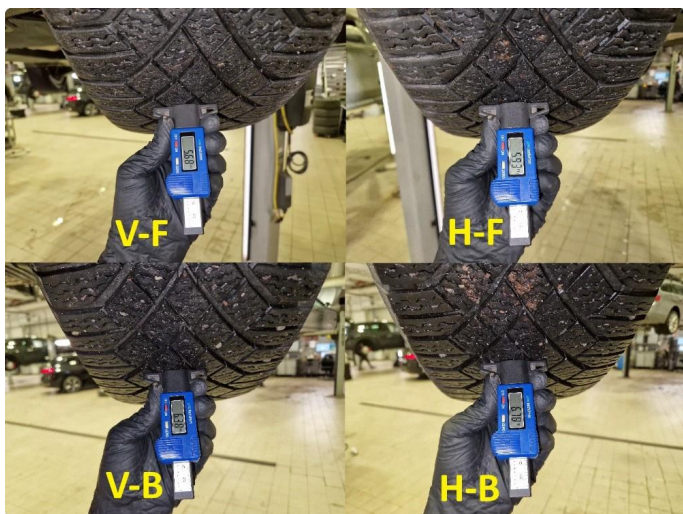
1.10 Dekkdybdemåling vinterdekk utført 11.11.2025 på km : 133.541

| | VENSTRE FORAN | HØYRE FORAN | VENSTRE BAK | HØYRE BAK |
|---|---|---|---|---|
| MØNSTERDYBDE VINTERDEKK (MM) | 5,7 | 5,9 | 6,4 | 6,8 |

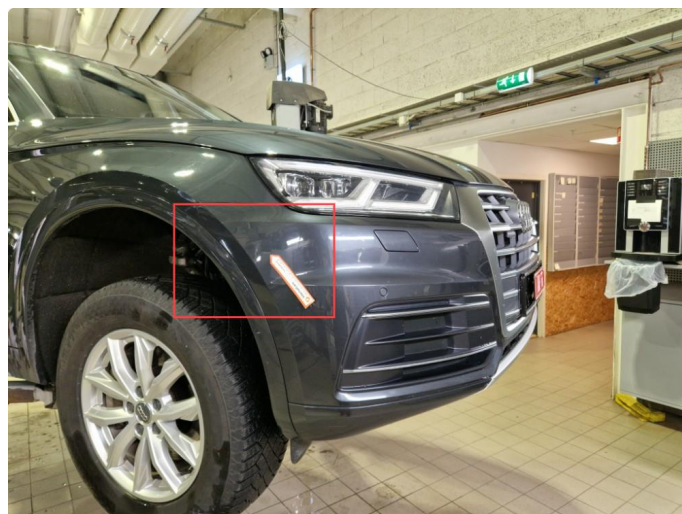
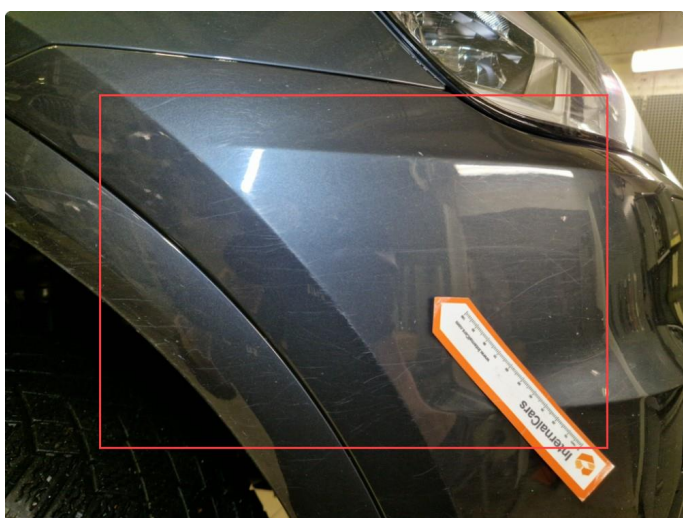
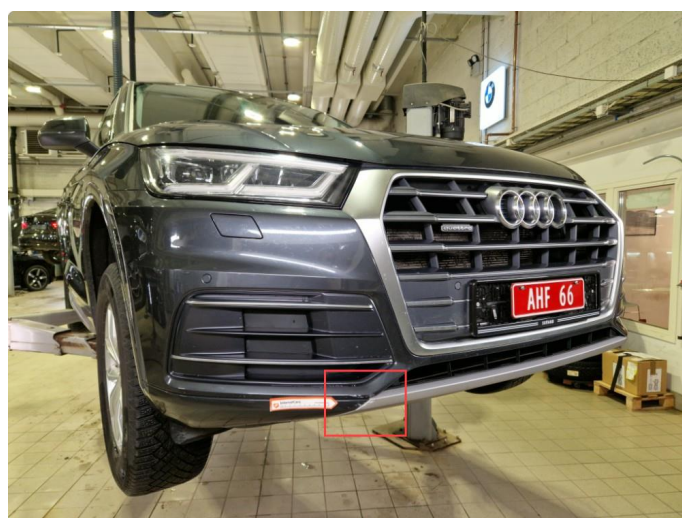
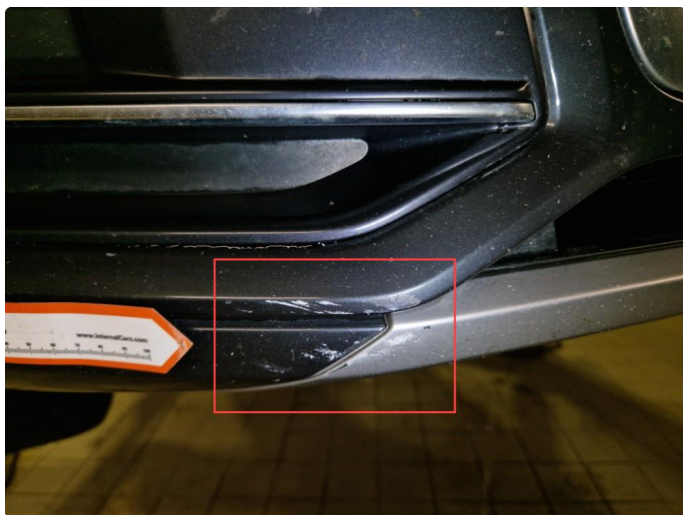
| Punkt | Beskrivelse | Plassering |
|---|---|---|
| 1.11 Støtfanger | Noe riper / sår / bruksmerker h-side frontfanger, normal bruksslitasje. | høyre - foran |

1.11 Noe riper / sår / bruksmerker h-side frontfanger, normal bruksslitasje.

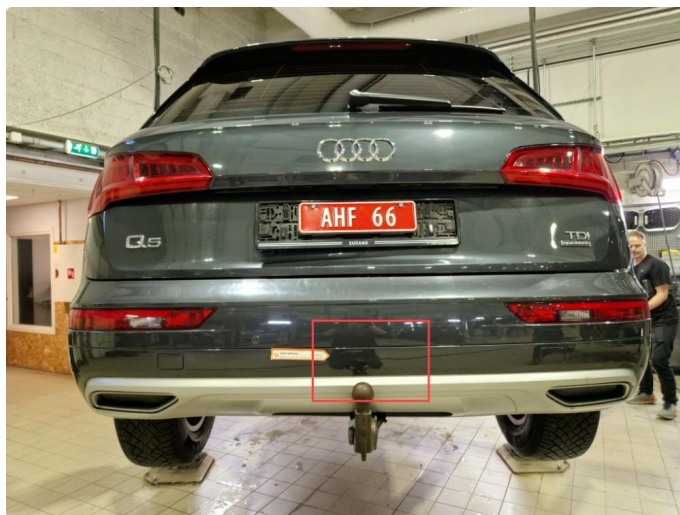
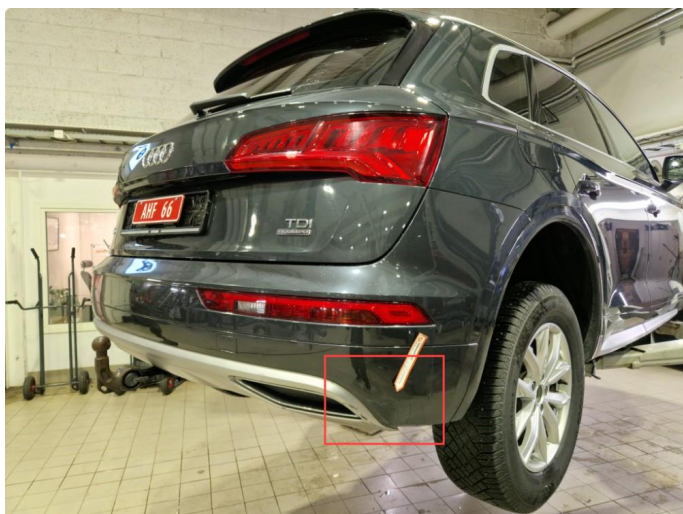
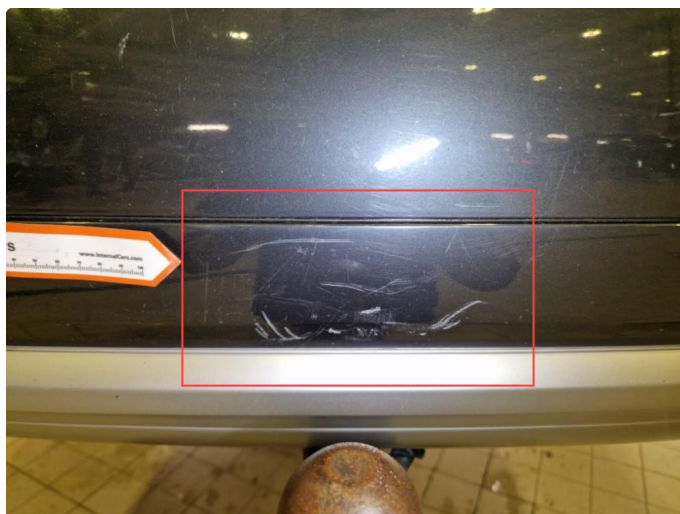
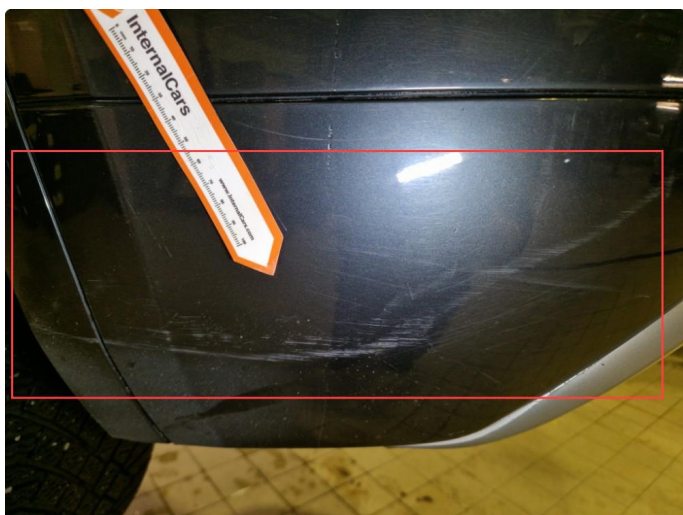
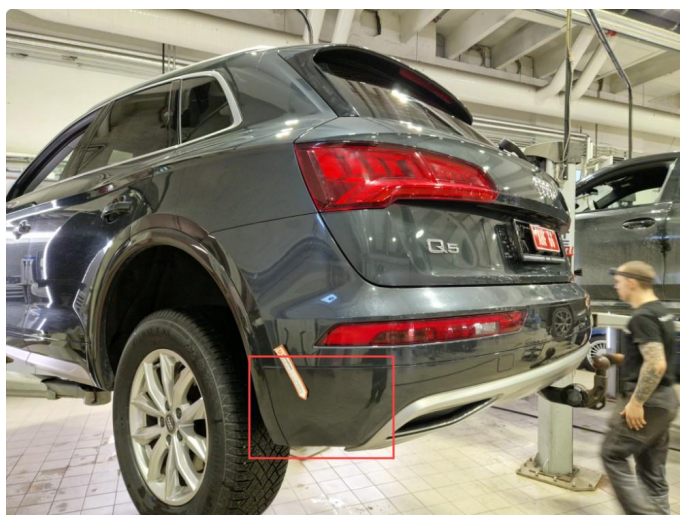
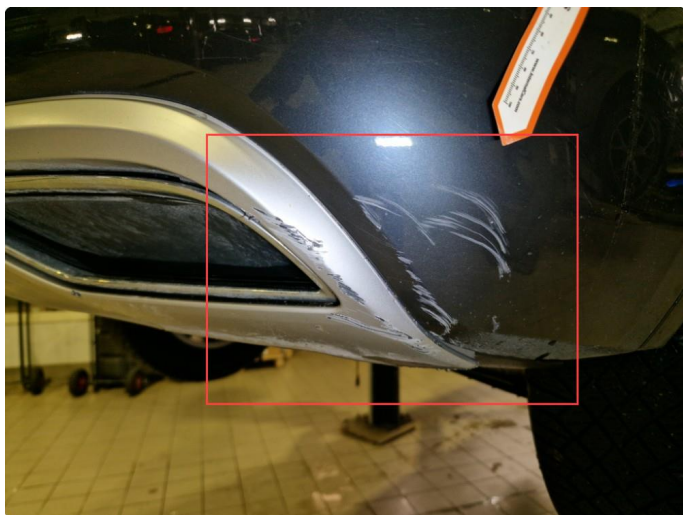
| Punkt | Beskrivelse | Plassering |
|---|---|---|
| 1.12 Støtfanger | Bruksmerker, lakksår/riper bakfanger. | bak |

1.12 Bruksmerker, lakksår/riper bakfanger.

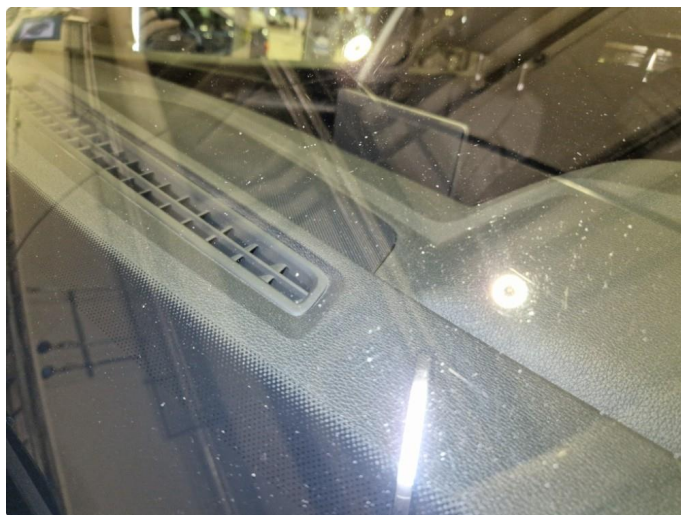
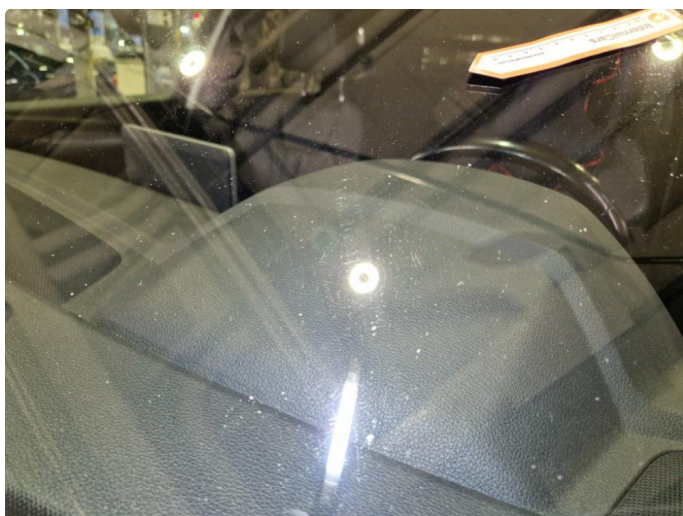
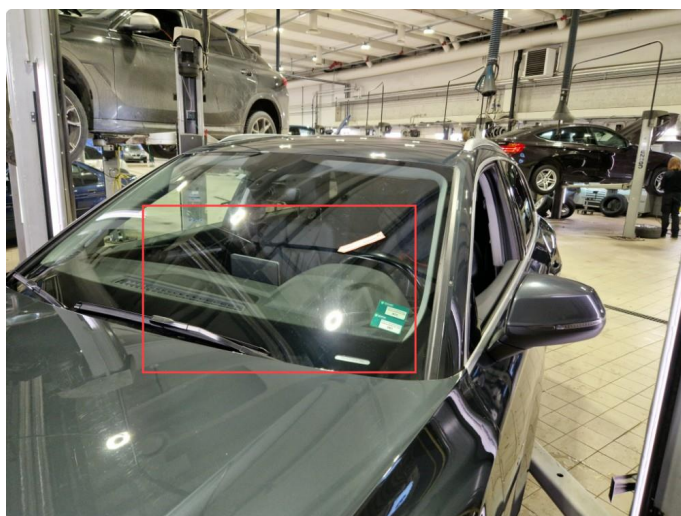
| Punkt | Beskrivelse | Plassering |
|---|---|---|
| 1.13 Frontvindu | Mye små steinsprut / slitasje frontrute. | foran |

1.13 Mye små steinsprut / slitasje frontrute.

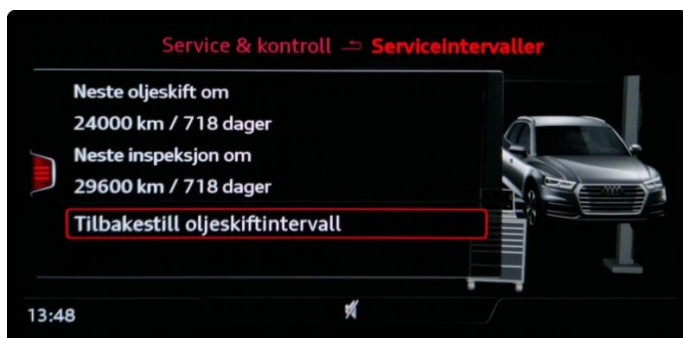
2.1 Neste service om 718 dager / 24.000 km fra testdato 11.11.2025.

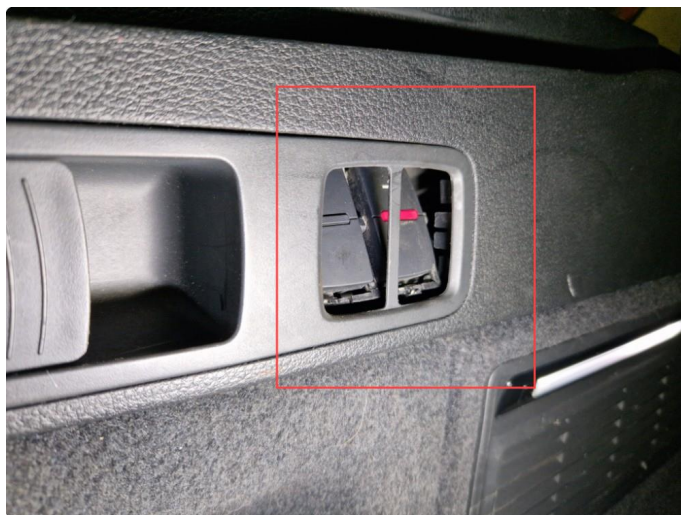
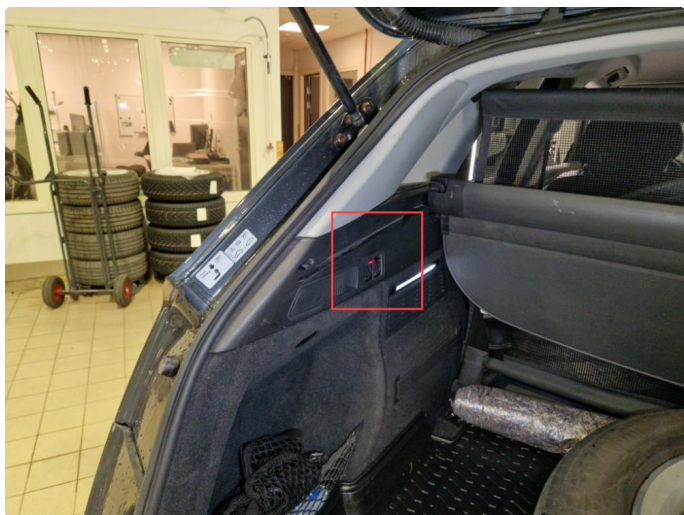
| Punkt | Beskrivelse | Plassering |
|---|---|---|
| 4.1 Instrumenter og brytere | Løs kontakt til hengerfeste v-side bagasjerom. | venstre - bak |

4.1 Løs kontakt til hengerfeste v-side bagasjerom.
