**VOLVO C30 / M 109 HK MANUELL**
**TESTDATO: 17.06.2026**
**KODE: 2054843**

**XD89402**

**197 000 KM**

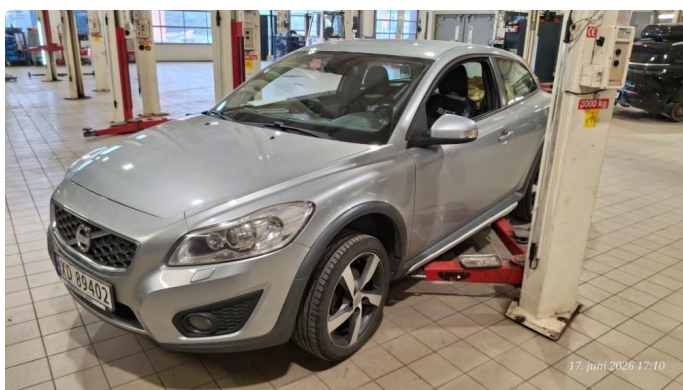
| Punkt | Beskrivelse | Plassering |
|---|---|---|
| 1.1 Lakk | ufagmessig utført arbeid | |

1.1 Ufagmessig utført arbeid

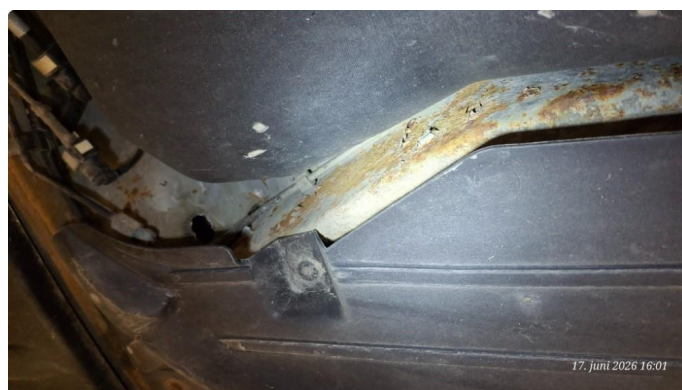
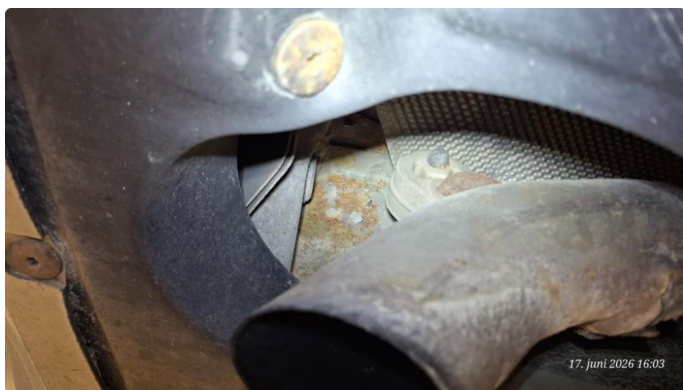
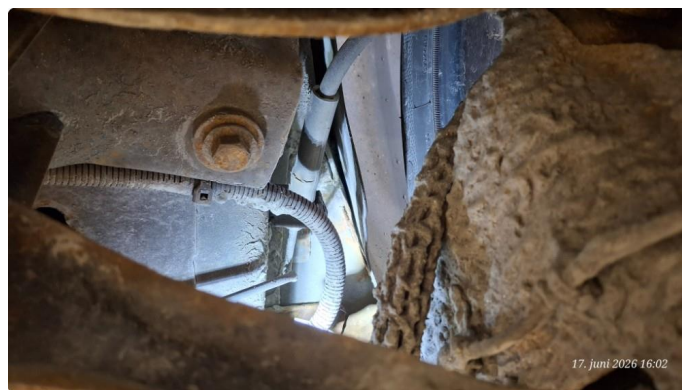
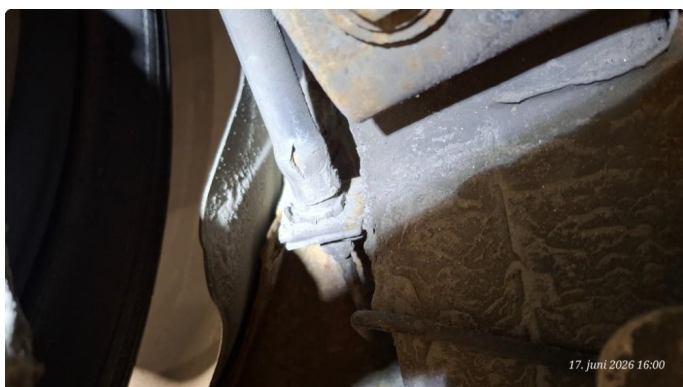
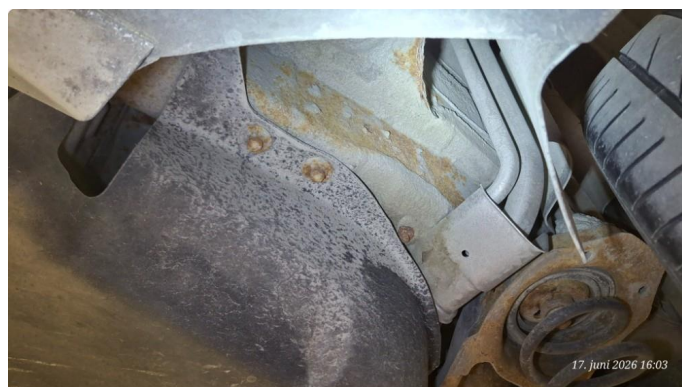
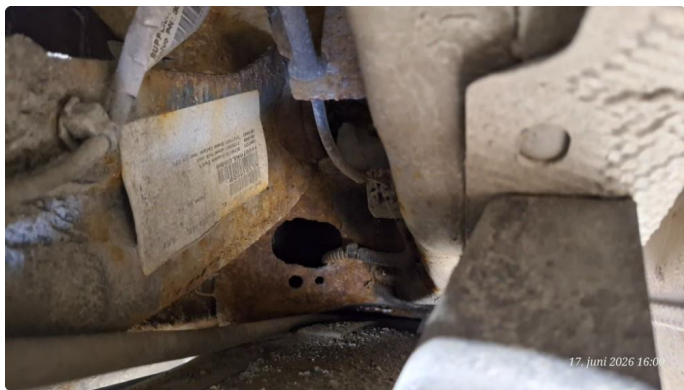
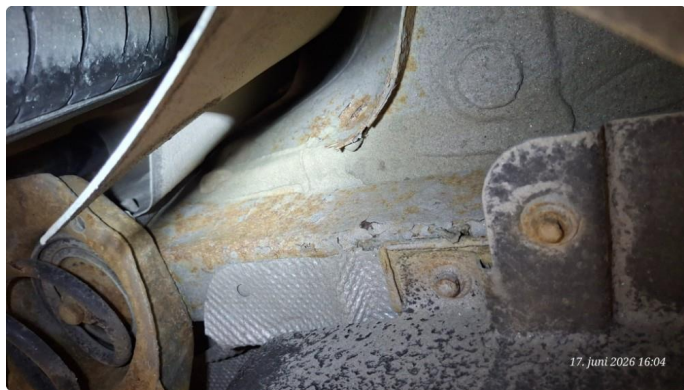
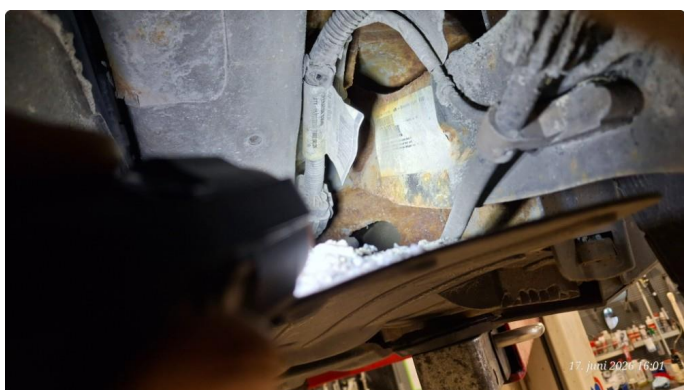
| Punkt | Beskrivelse | Plassering |
|---|---|---|
| 1.2 Under bil | rust | |

1.2 Rust

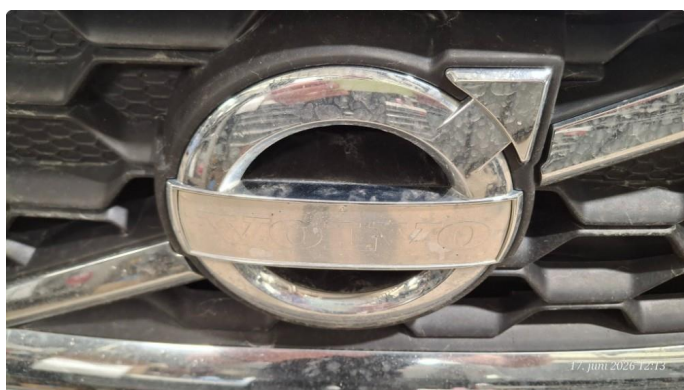
| Punkt | Beskrivelse | Plassering |
|---|---|---|
| 1.3 Panser | emblem | |

1.3 Emblem

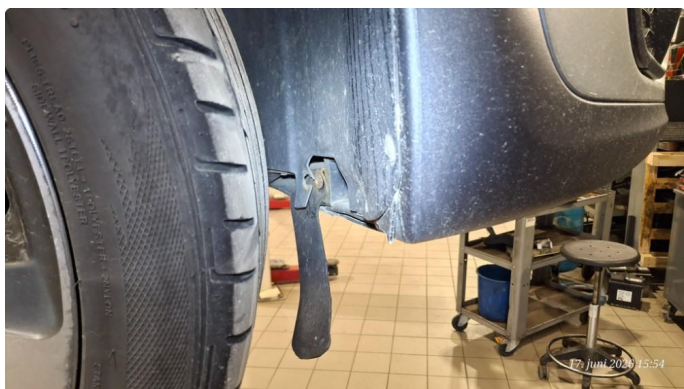
| Punkt | Beskrivelse | Plassering |
|---|---|---|
| 1.4 Skjermer | plastinnerskjerm skadet | høyre foran |

1.4 Plastinnerskjerm skadet

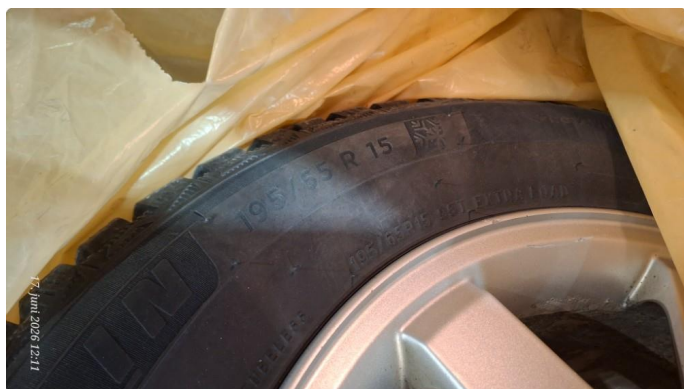
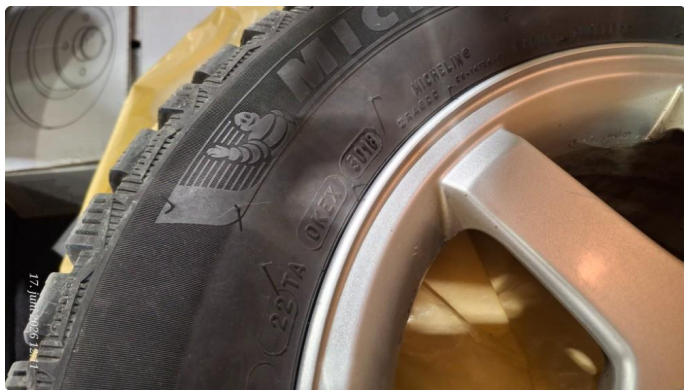
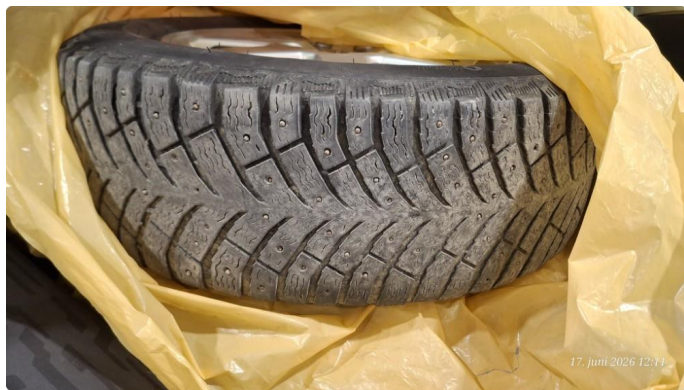
| Punkt | Beskrivelse | Plassering |
|---|---|---|
| 1.5 Dekk/Felger | gamle dekk | |

1.5 Gamle dekk

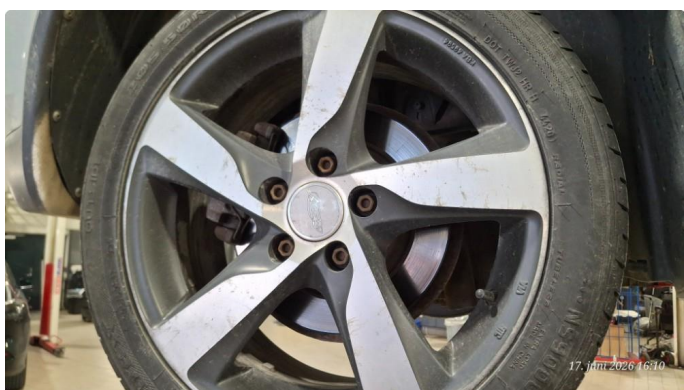
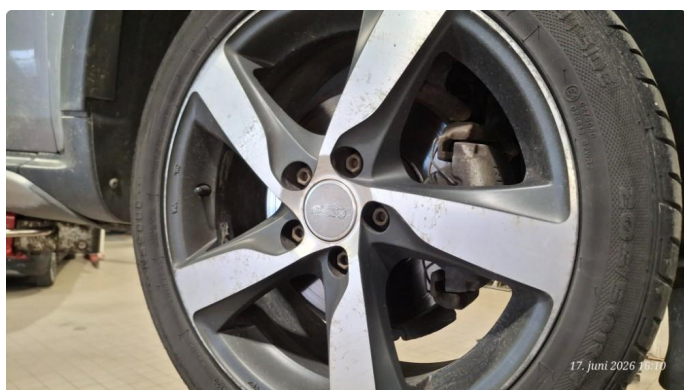
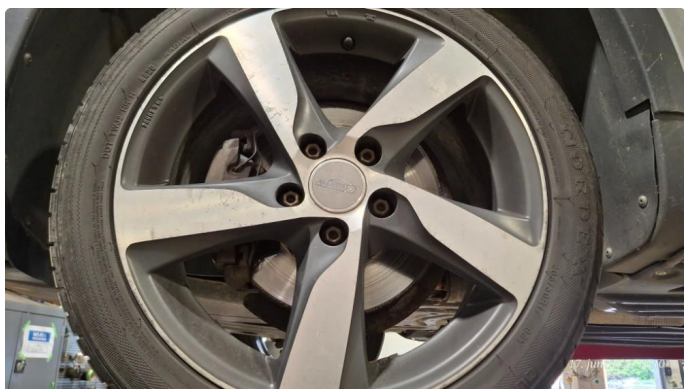
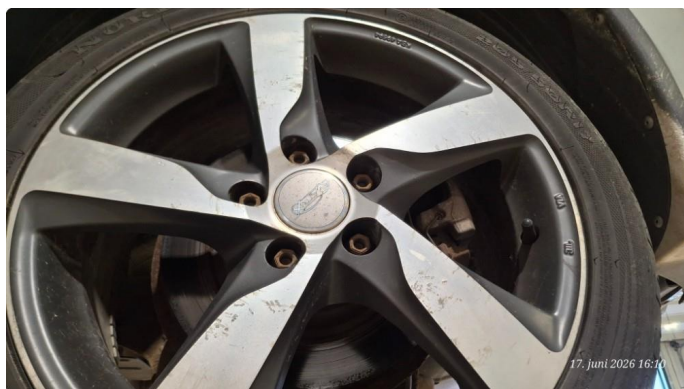
| Punkt | Beskrivelse | Plassering |
|---|---|---|
| 1.6 Dekk/Felger | skade på felg | alle |

1.6 Skade på felg

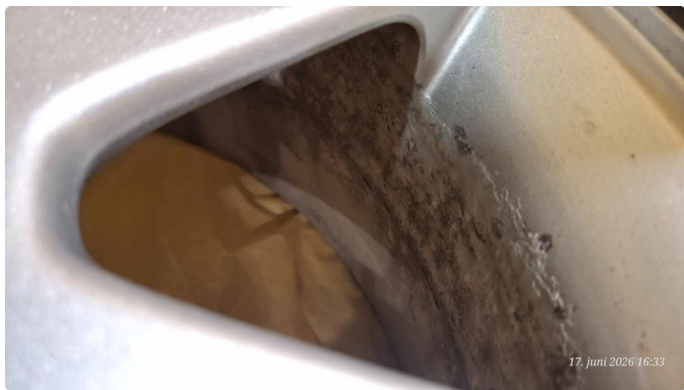
| Punkt | Beskrivelse | Plassering |
|---|---|---|
| 1.7 Dekk/Felger | betydelig oksidering | alle |

1.7 Betydelig oksidering

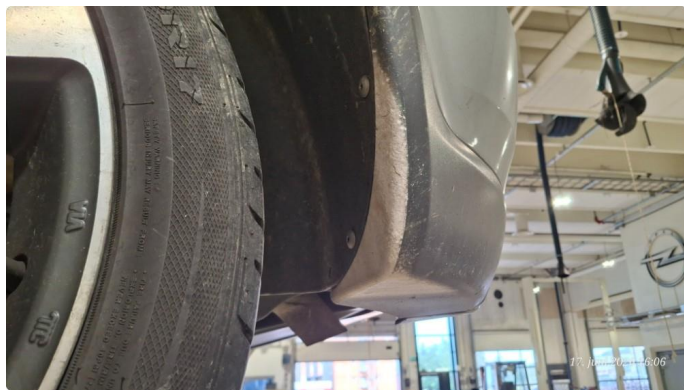
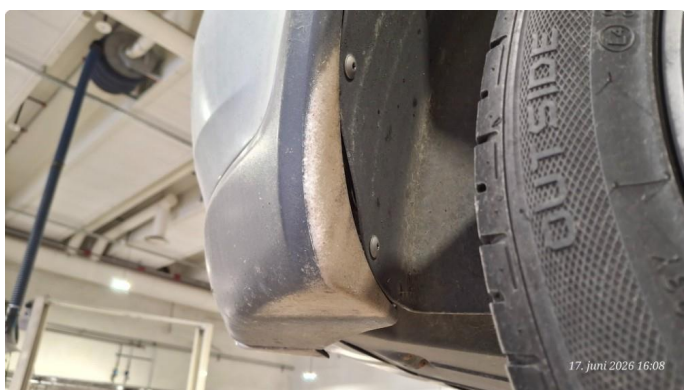
| Punkt | Beskrivelse | Plassering |
|---|---|---|
| 1.8 Støtfanger | steinsprut | venstre - høyre - bak |

1.8 Steinsprut

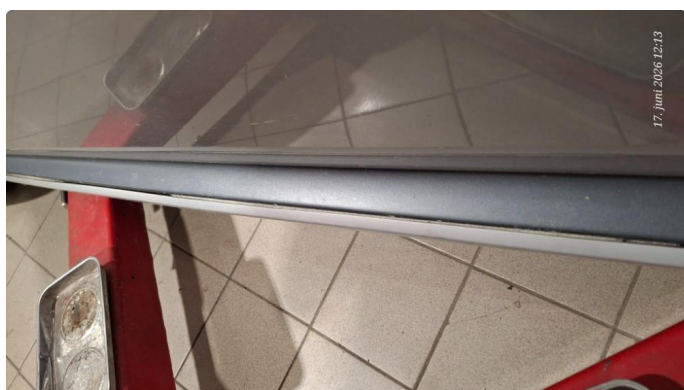
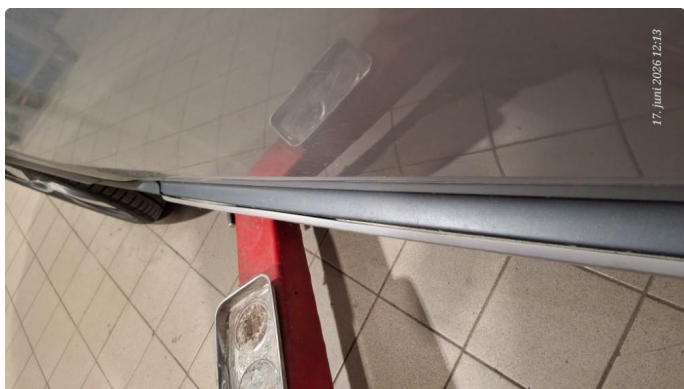
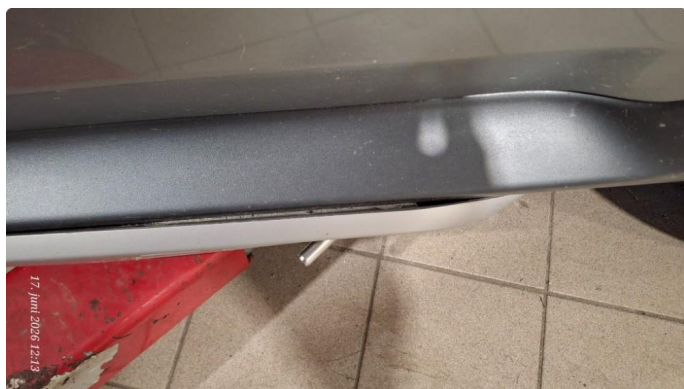
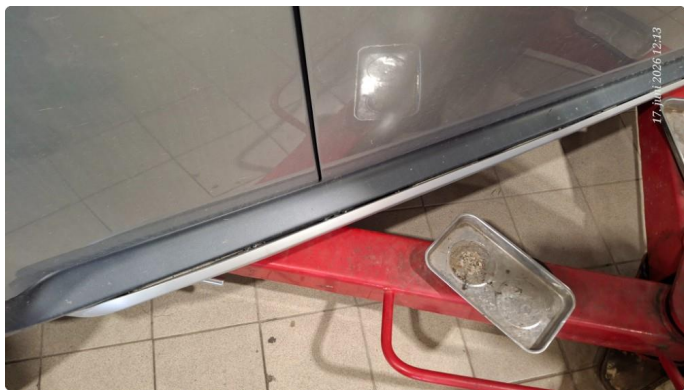
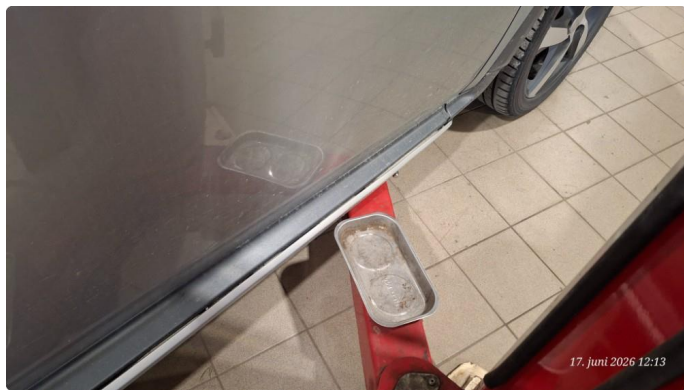
| Punkt | Beskrivelse | Plassering |
|---|---|---|
| 1.9 Kanal | ufagmessig utført arbeid | begge |

1.9 Ufagmessig utført arbeid

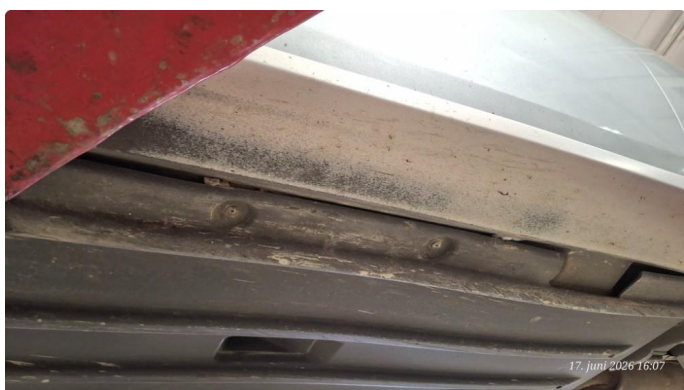
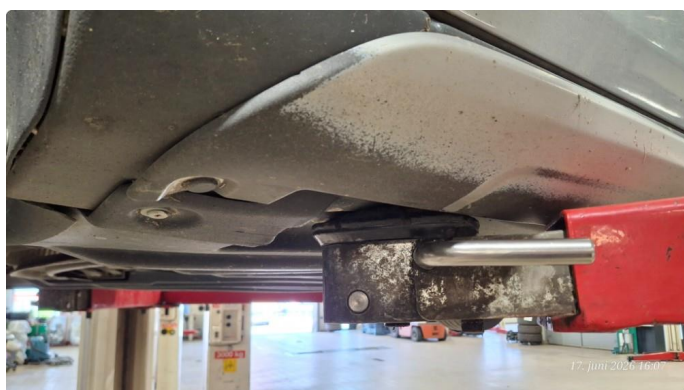
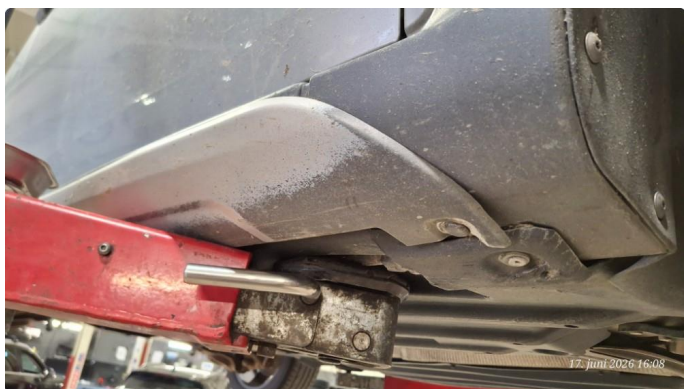
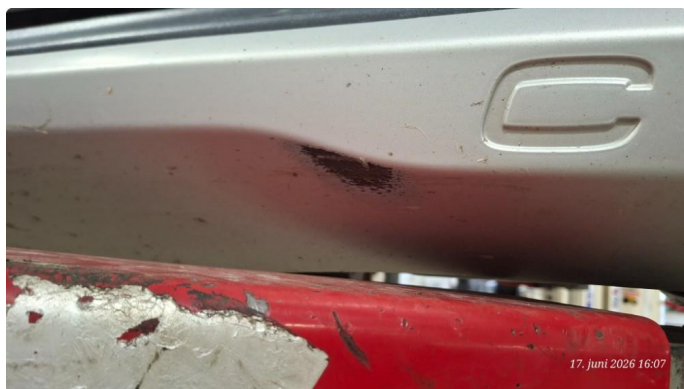
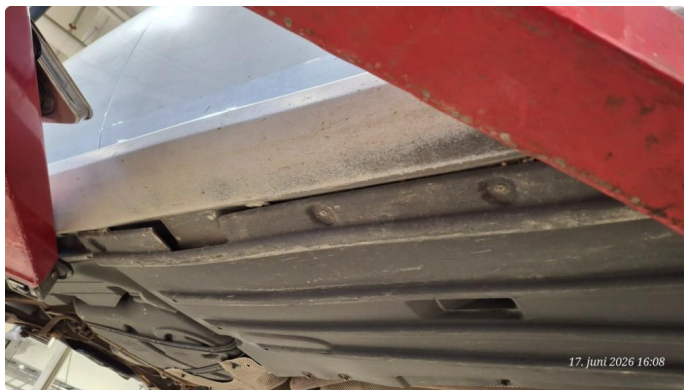
| Punkt | Beskrivelse | Plassering |
|---|---|---|
| 1.10 Kanal | matt/slitt lakk | begge |

1.10 Matt/slitt lakk

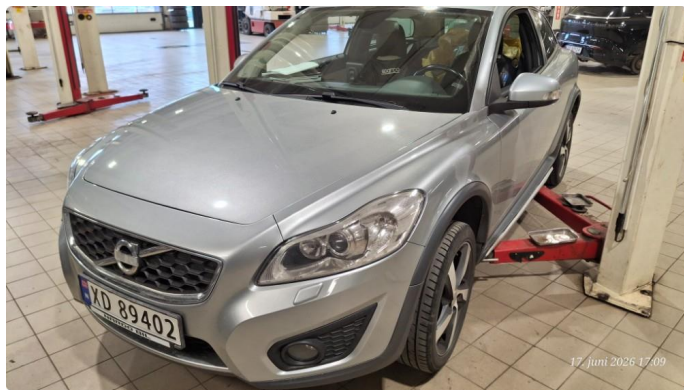
| Punkt | Beskrivelse | Plassering |
|---|---|---|
| 2.1 Lys foran | xenon - fargeforskjell/svak funksjon | |

2.1 Xenon - fargeforskjell/svak funksjon

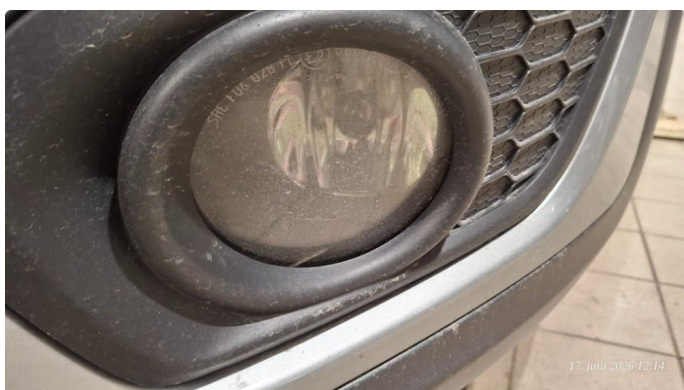
| Punkt | Beskrivelse | Plassering |
|---|---|---|
| 2.2 Lys foran | tåkelys - defekt / sprukket glass | venstre foran |

2.2 Tåkelys - defekt / sprukket glass

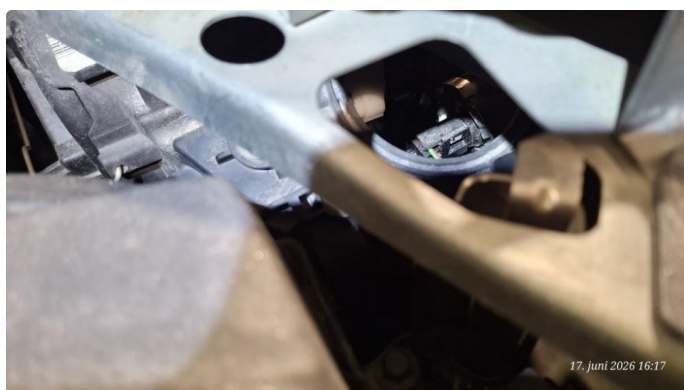
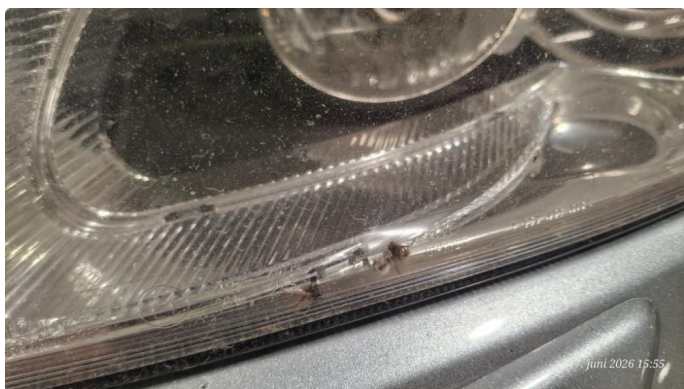
| Punkt | Beskrivelse | Plassering |
|---|---|---|
| 2.3 Lys foran | lokk på lyshus mangler | venstre foran |

2.3 Lokk på lyshus mangler

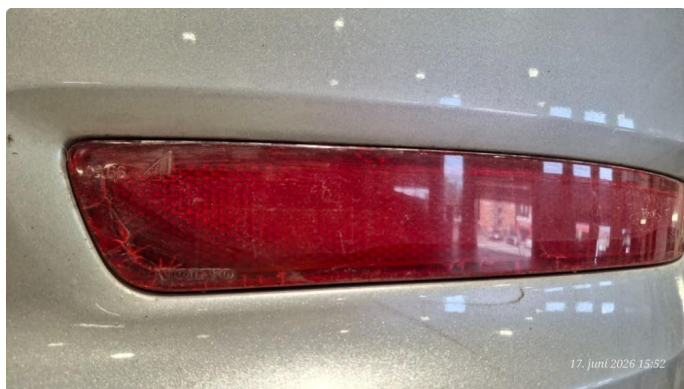
| Punkt | Beskrivelse | Plassering |
|---|---|---|
| 2.4 Refleks | skadet | høyre bak |

2.4 Skadet

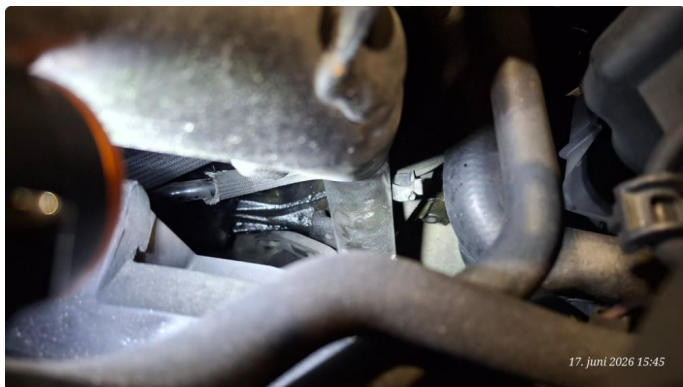
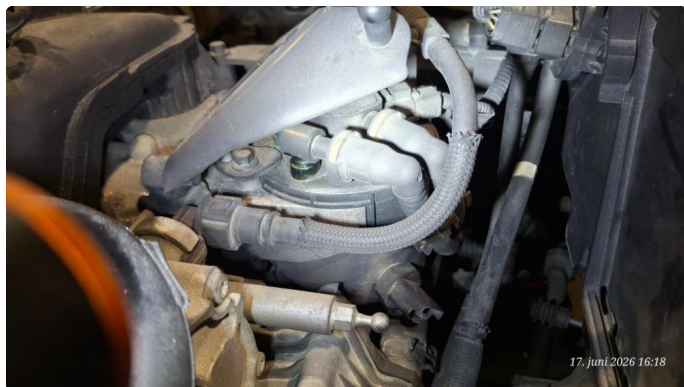
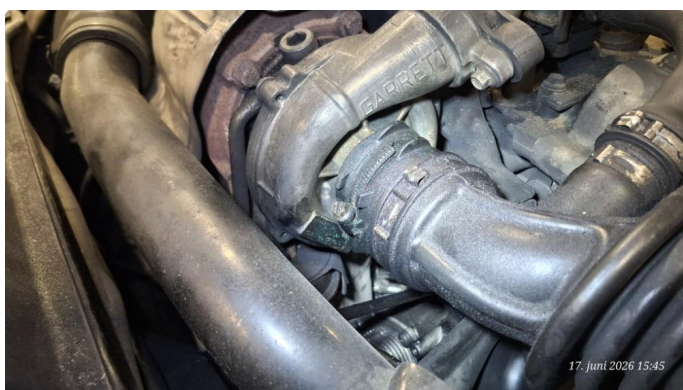
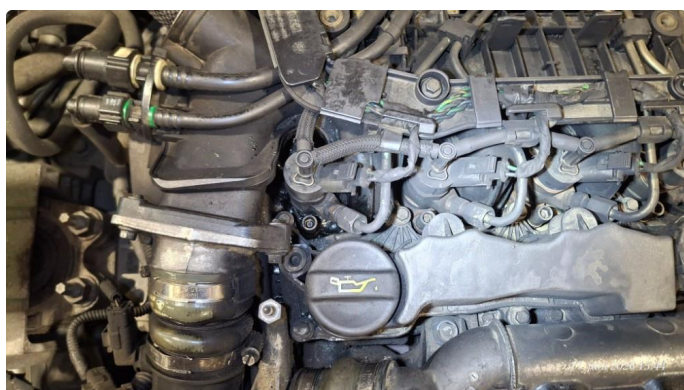
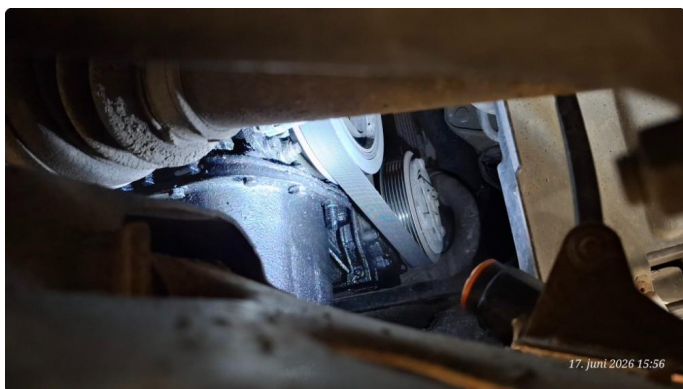
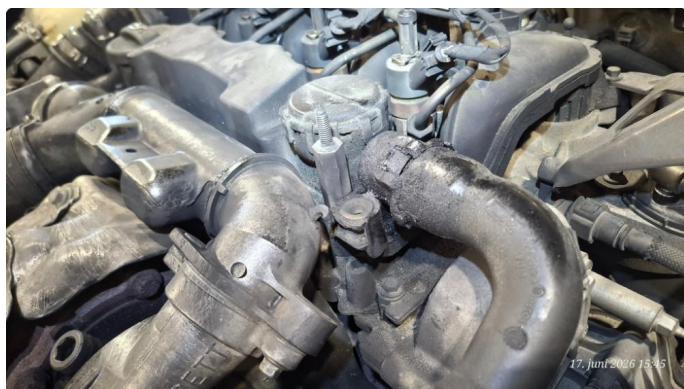
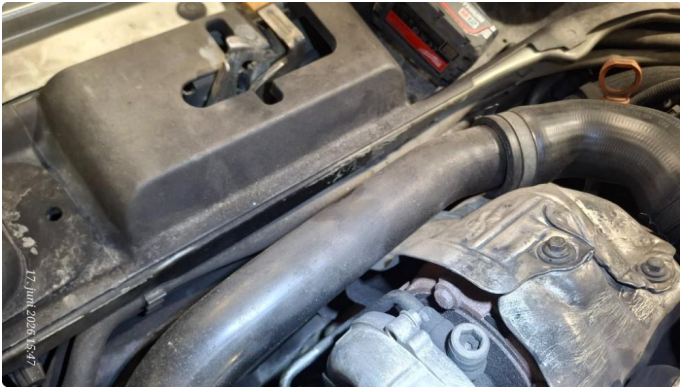
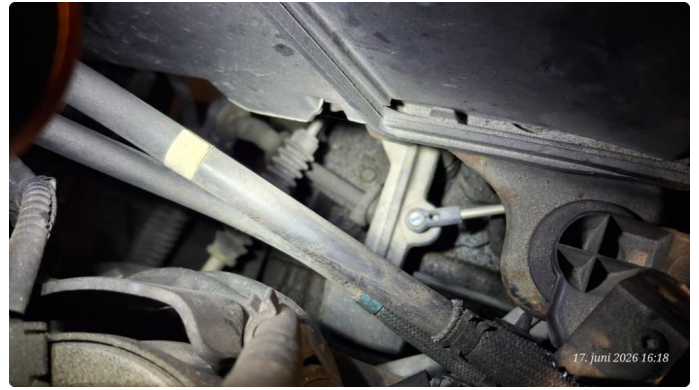
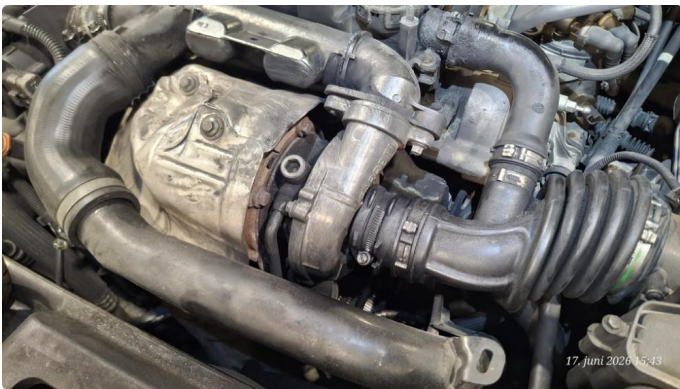
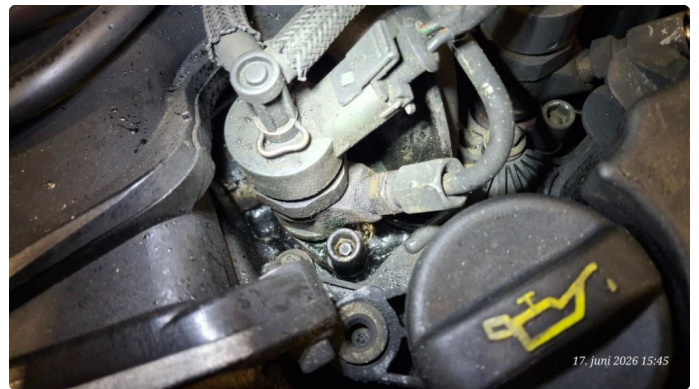
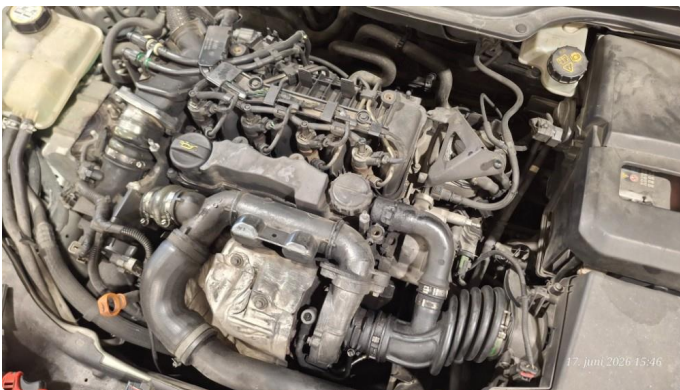
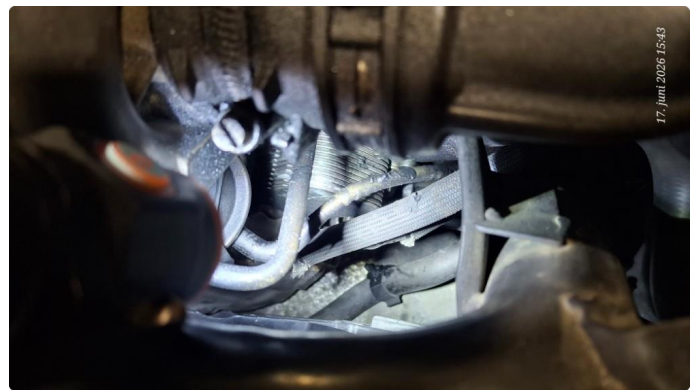
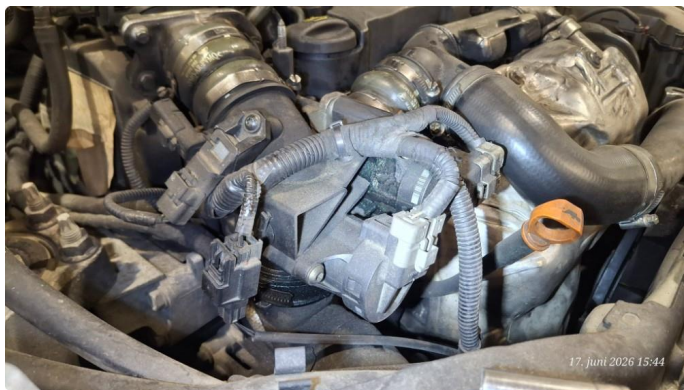
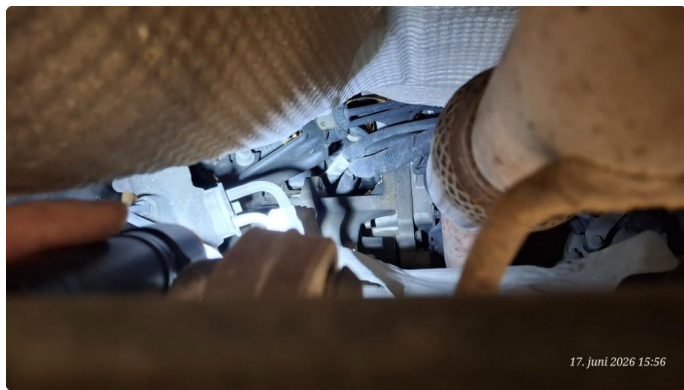
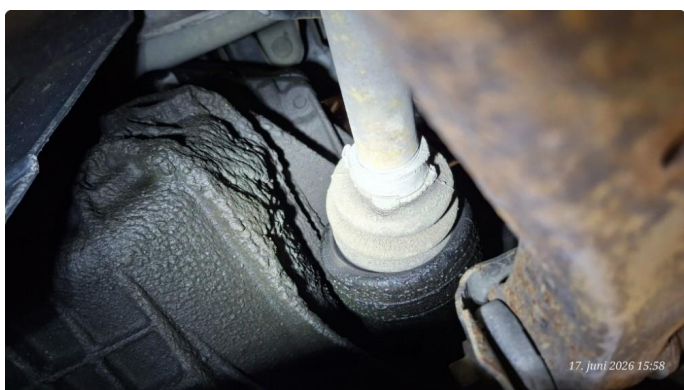
| Punkt | Beskrivelse | Plassering |
|---|---|---|
| 3.1 Lekkasjer | øvrige feil | |

3.1 Øvrige feil

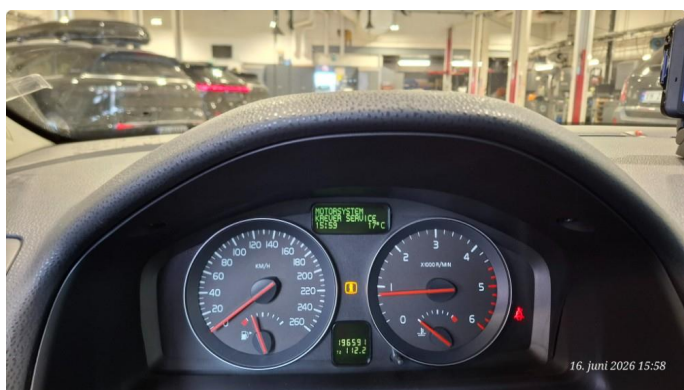
| Punkt | Beskrivelse | Plassering |
|---|---|---|
| 3.2 Service | varsler service | |

3.2 Varsler service

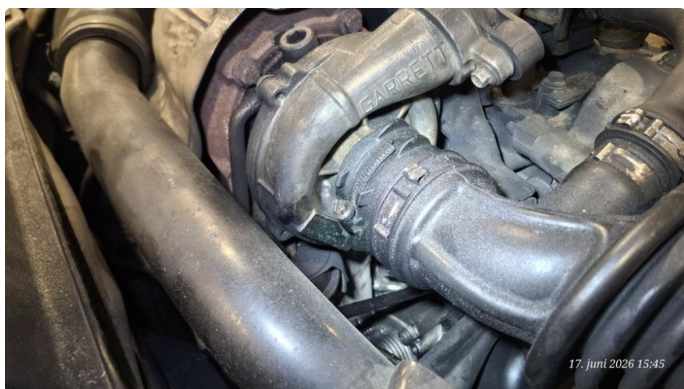
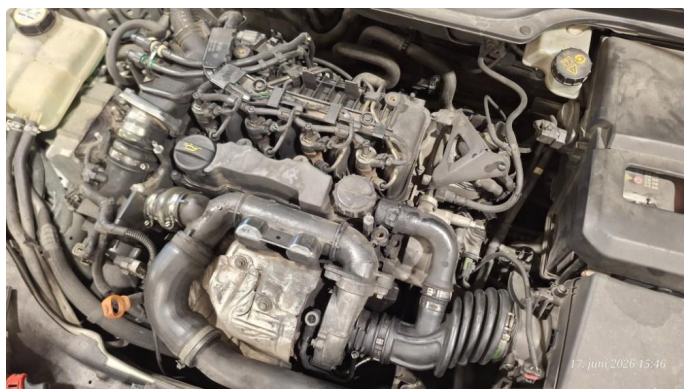
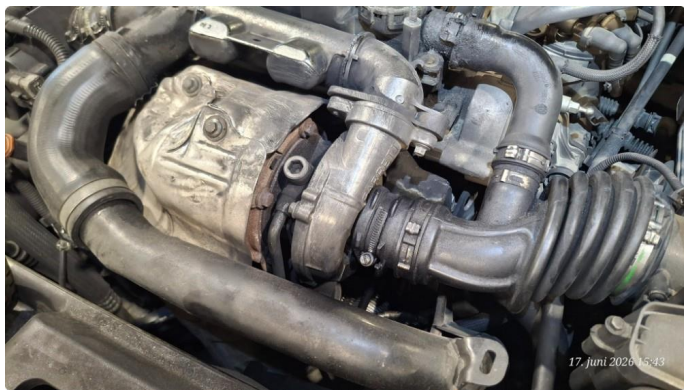
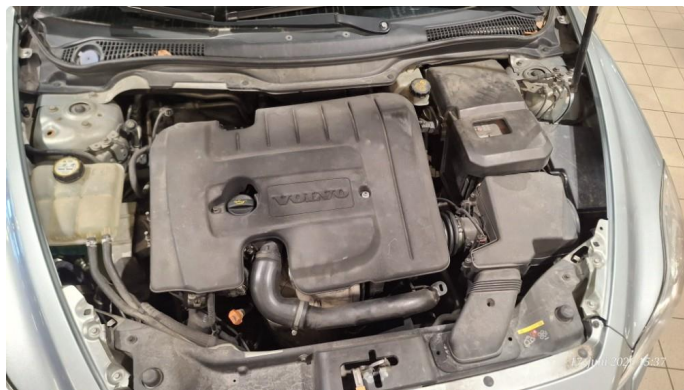
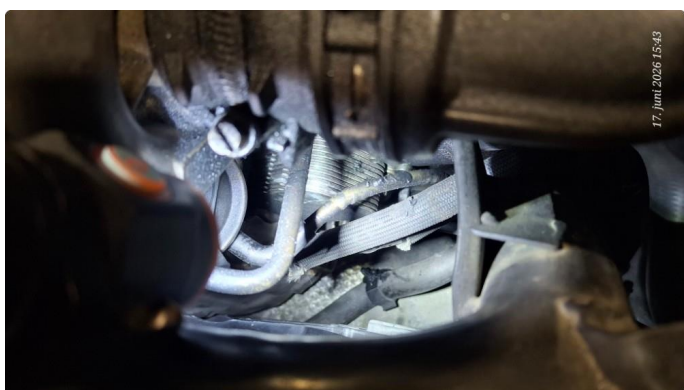
| Punkt | Beskrivelse | Plassering |
|---|---|---|
| 3.4 Turbo | oljegjennomslag i turbo | |

3.4 Oljegenomslag i turbo

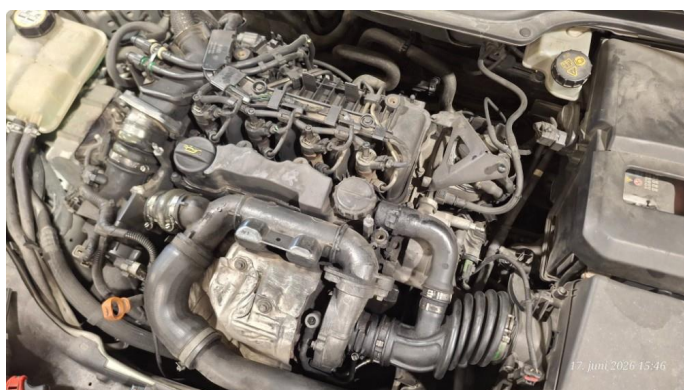
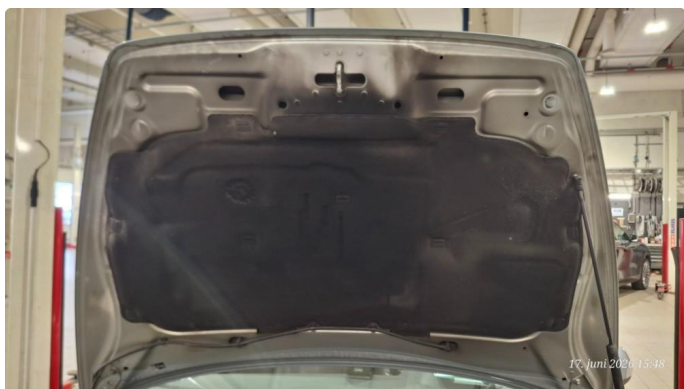
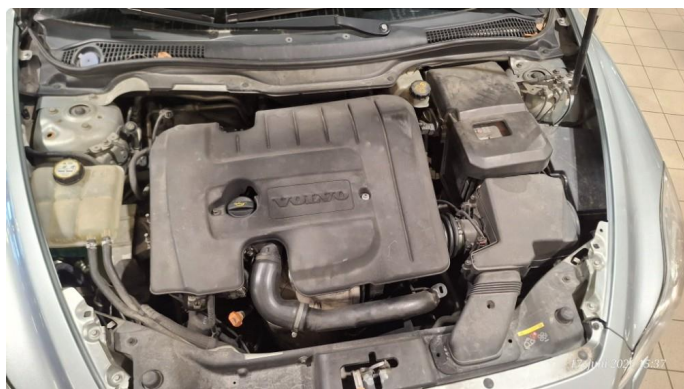
| Punkt | Beskrivelse | Plassering |
|---|---|---|
| 3.5 Turbo | øvrige feil | |

3.5 Øvrige feil

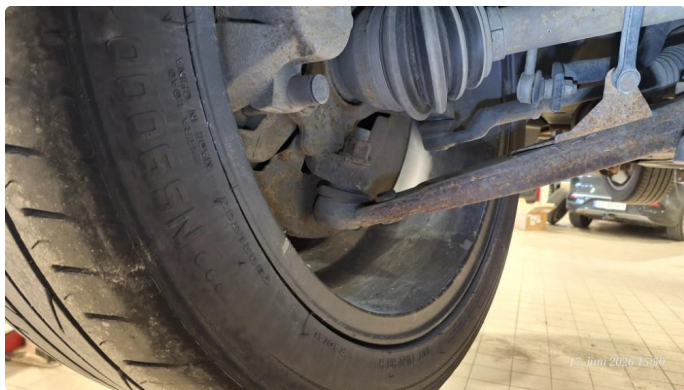
| Punkt | Beskrivelse | Plassering |
|---|---|---|
| 4.1 Forstilling | slakk i bærekule | høyre foran |

4.1 Slakk i bærekule

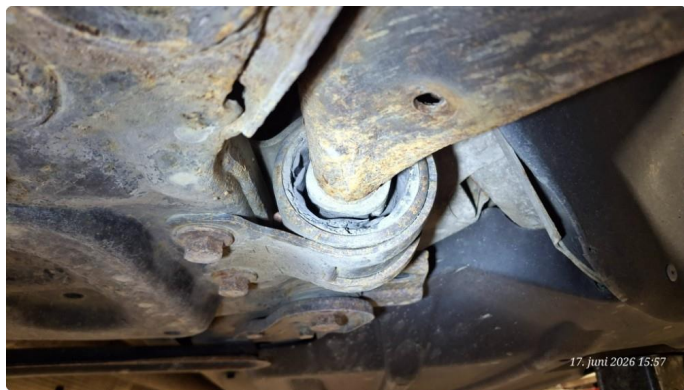
| Punkt | Beskrivelse | Plassering |
|---|---|---|
| 4.2 Forstilling | slitt bæreforforing | venstre foran |

4.2 Slitt bærebruforing

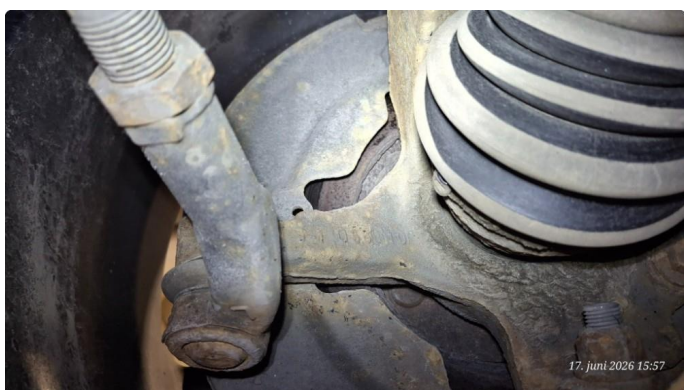
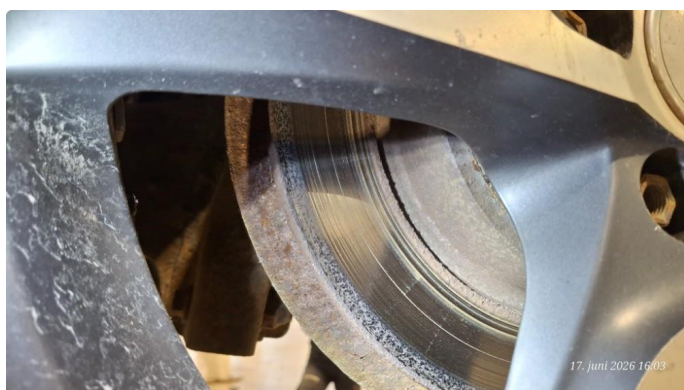
| Punkt | Beskrivelse | Plassering |
|---|---|---|
| 5.1 Skiver | rust | begge foran - begge bak |

5.1 Rust

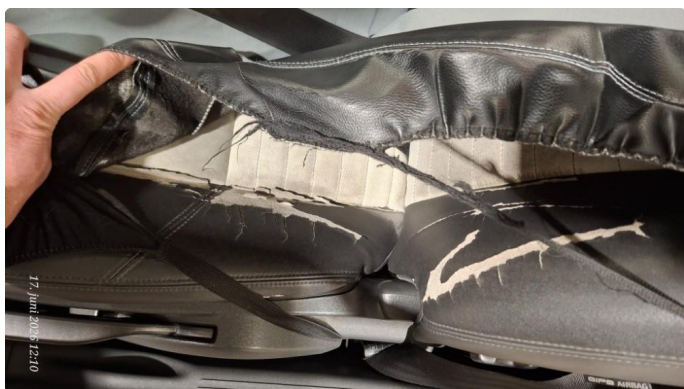
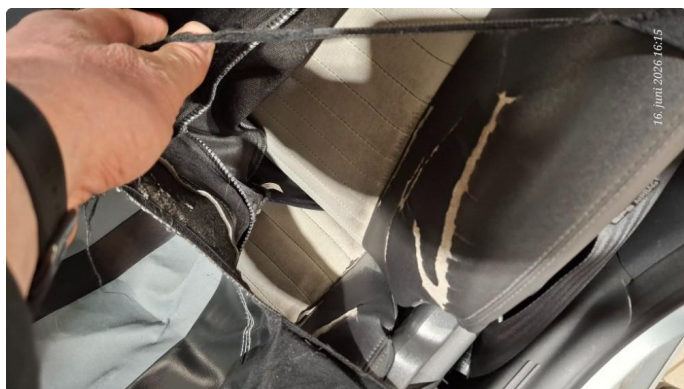
| Punkt | Beskrivelse | Plassering |
|---|---|---|
| 6.1 Seter | slitt | venstre foran |

6.1 Slitt
