**MINI COOPER SE 2WD**
**TESTDATO: 11.11.2024**
**KODE: 1563059**

<b>ED14537</b>	<b>33 070 KM</b>	<b>25.10.2021</b> Førstegang registrert	<b>Elektrisk</b>
----------------	------------------	--	------------------

NBF Tilstandsrapport er utarbeidet av Norges Bilbransjeforbund og Forbrukerrådet.

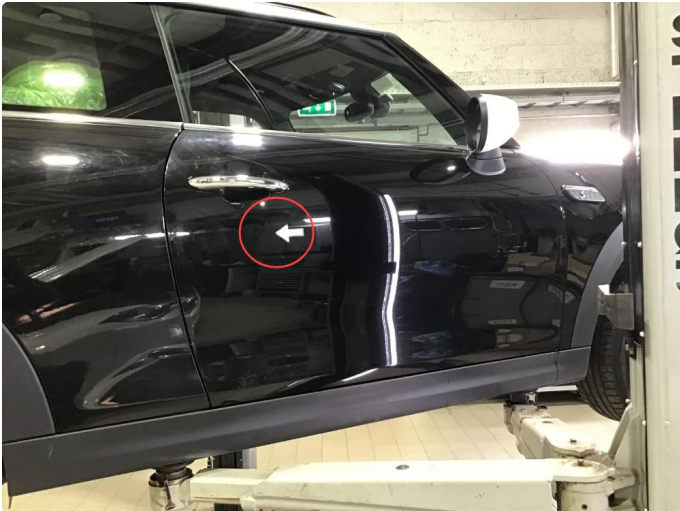
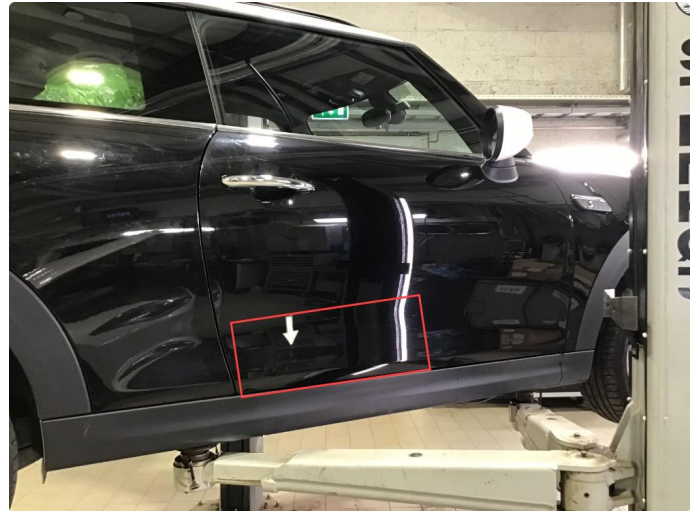
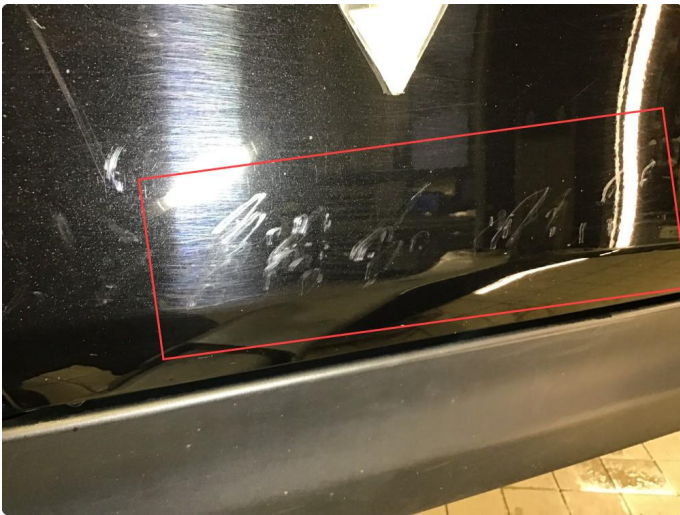
1.1 Liten p-bulk + riper h-framdør, poleres.

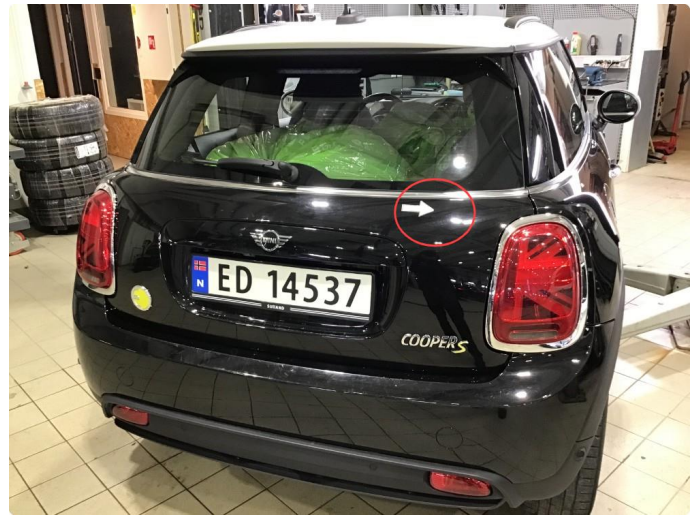
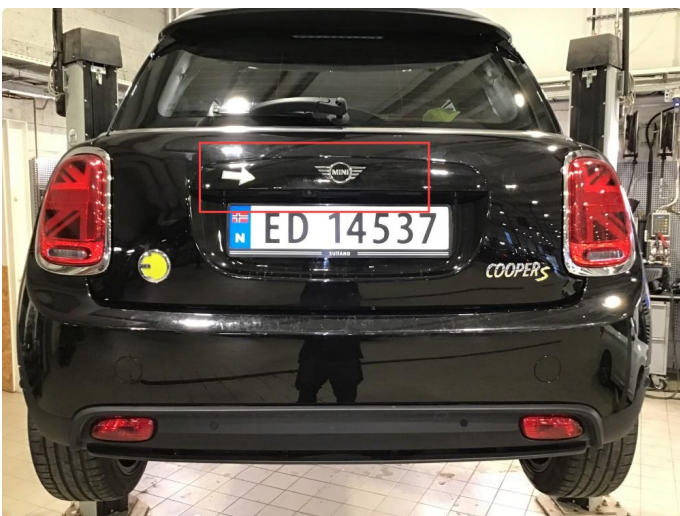
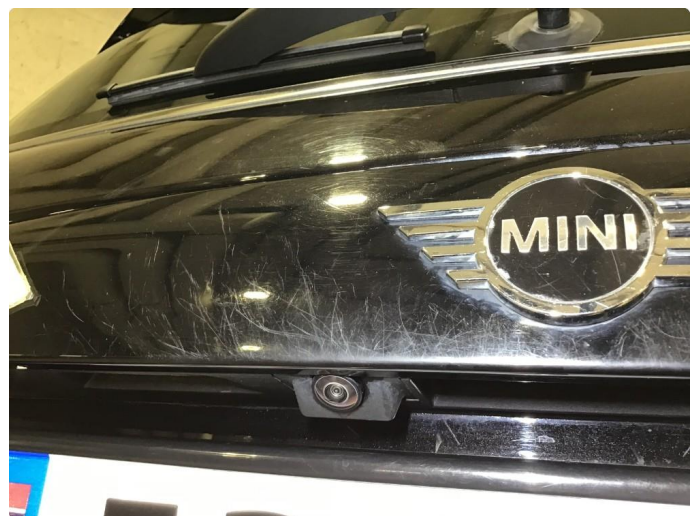
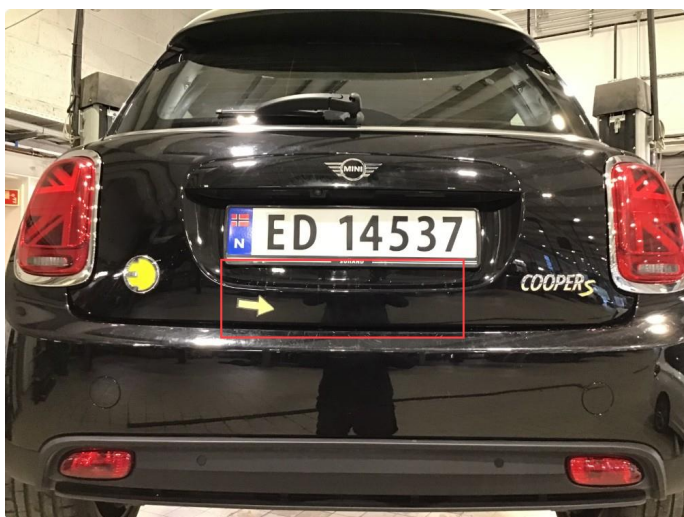
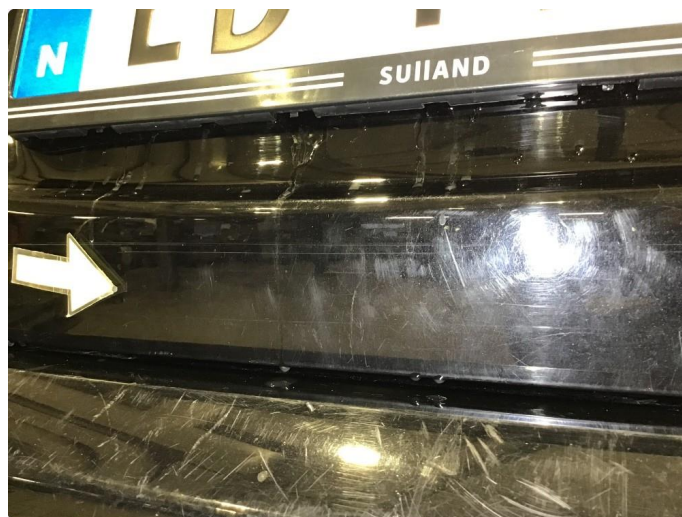
1.2 Riper / Lakkslitasje bakluke + liten p-bulk øvre h-side, poleres.

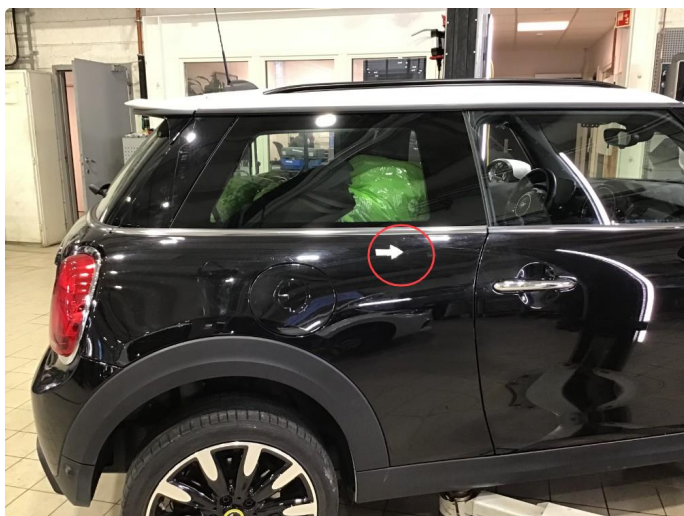
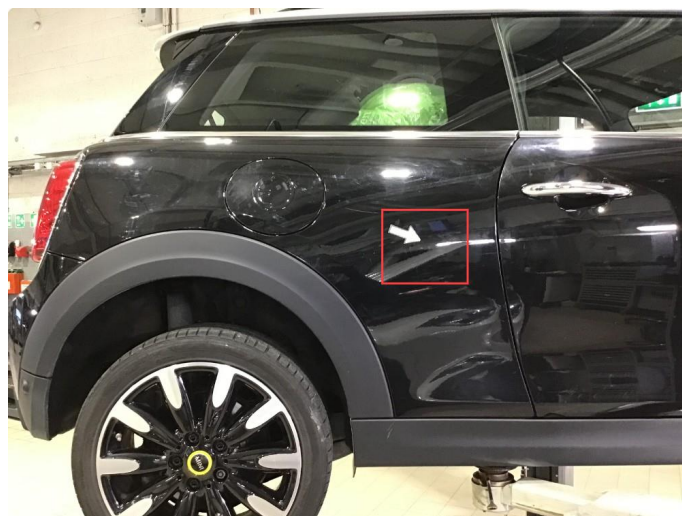
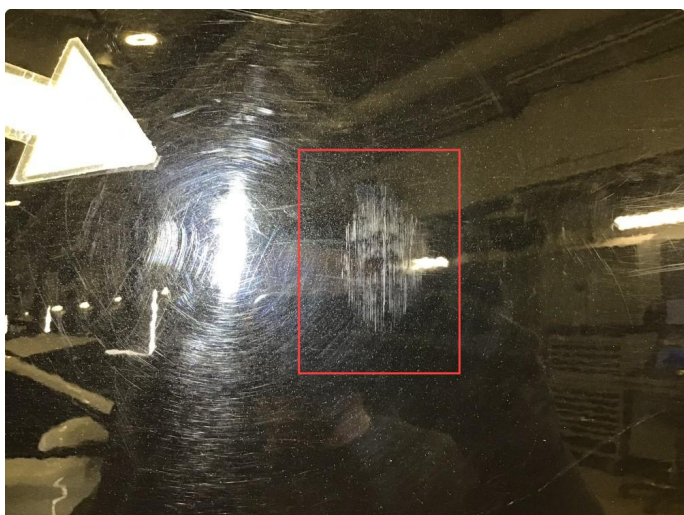
1.3 Iten p-bulk + riper h-bakskjerm, poleres.

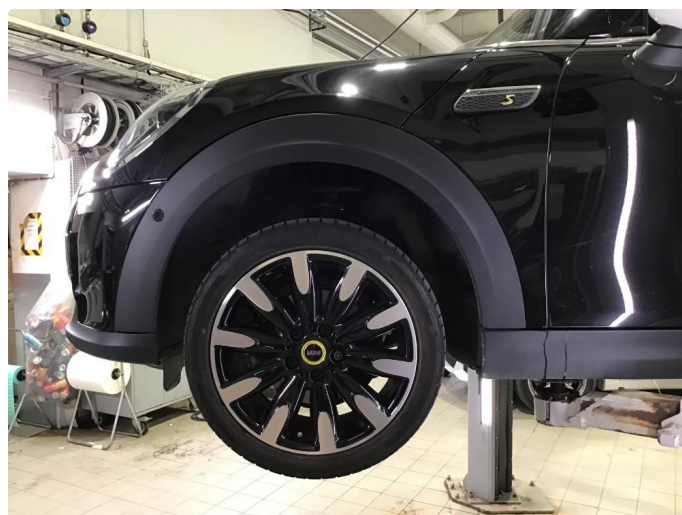
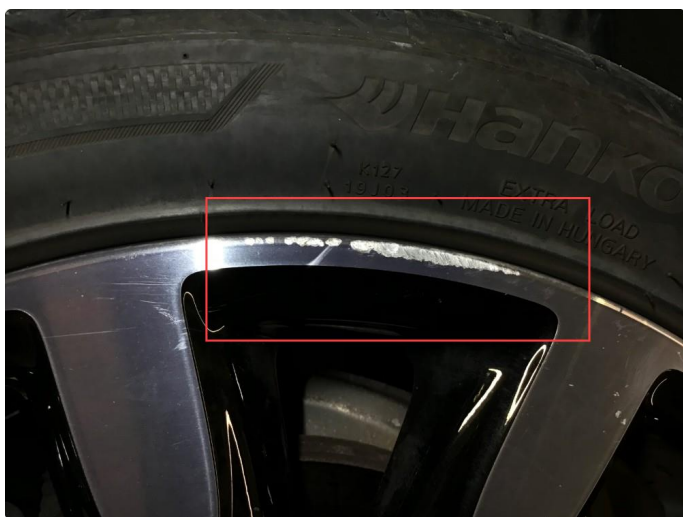
1.4 Noen bruksmerker på 1 sommerfelg.

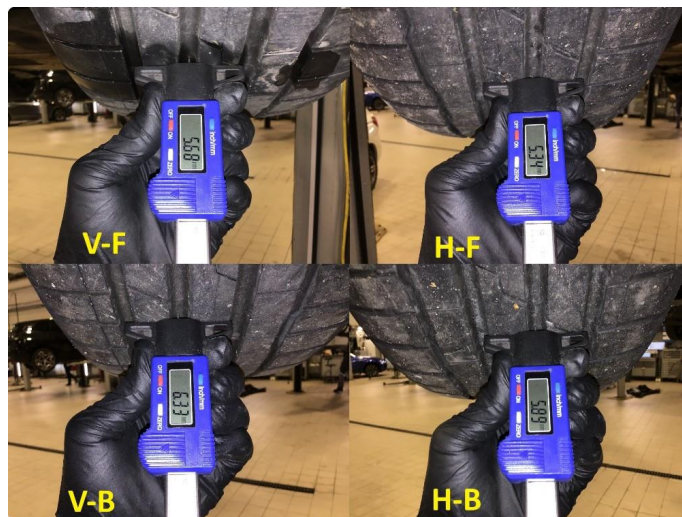
1.5 Mønsterdybde sommerdekk målt ved takst 18.09.2024, 33.070km.

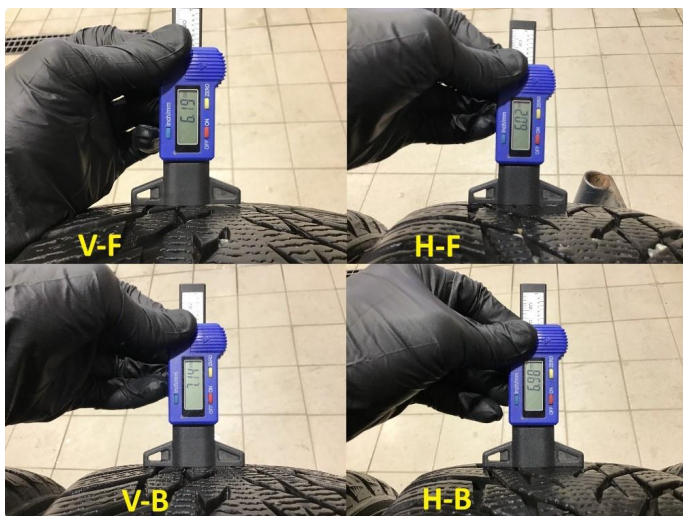
1.6 Mønsterdybde vinterdekk målt ved takst 18.09.2024, 33.070km.
