**VOLKSWAGEN PASSAT 190 HK AUTOMAT 4WD**
**TESTDATO: 13.05.2024**
**KODE: 1408676**

<b>KJ25768</b>	<b>153 524 KM</b>	<b>04.10.2016</b> Førstegang registrert	<b>Diesel</b>
----------------	-------------------	--	---------------

NBF Tilstandsrapport er utarbeidet av Norges Bilbransjeforbund og Forbrukerrådet.

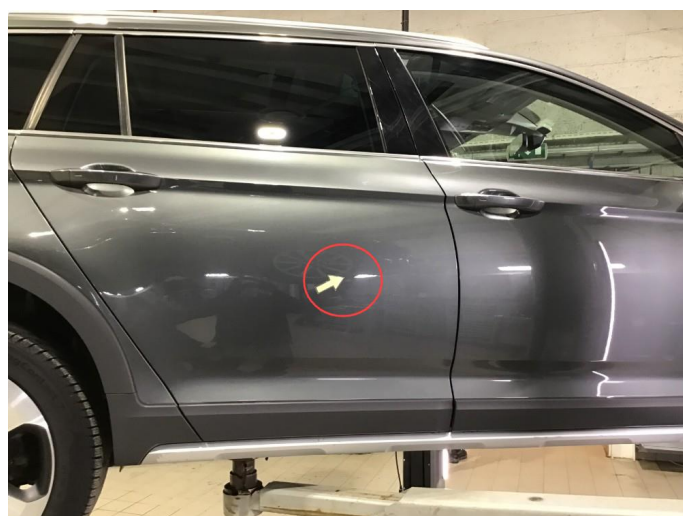
1.2 Liten p-bulk h-bakdør, regnes som normal bruksslitasje.

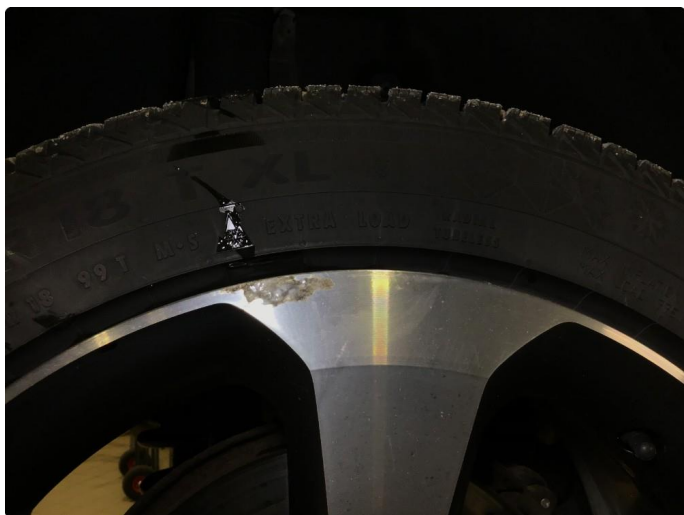
1.3 Noen bruksmerker på 1 vinterfelg og korrosjon på 1 felg.

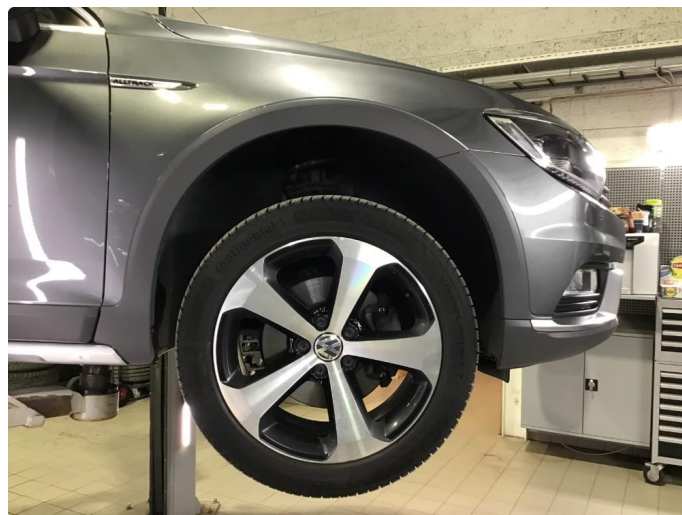
1.3 Noen bruksmerker på 1 vinterfelg og korrosjon på 1 felg.

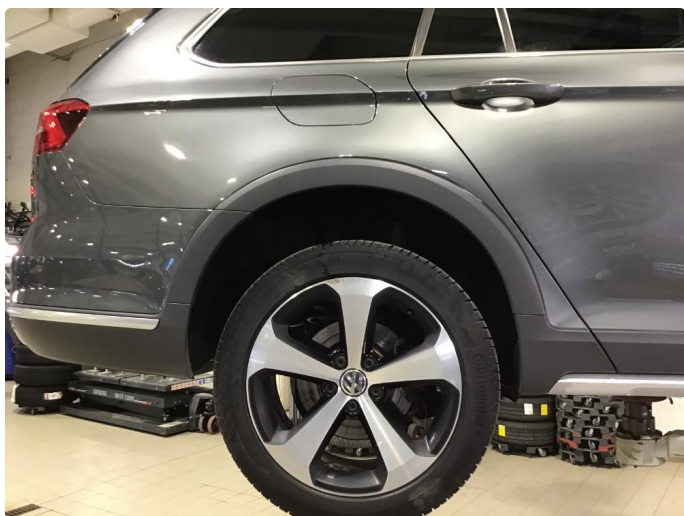
1.3 Noen bruksmerker på 1 vinterfelg og korrosjon på 1 felg.

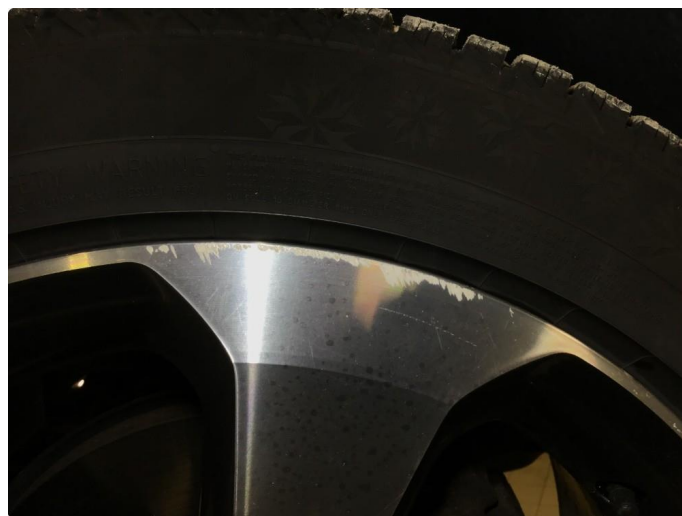
1.3 Noen bruksmerker på 1 vinterfelg og korrosjon på 1 felg.

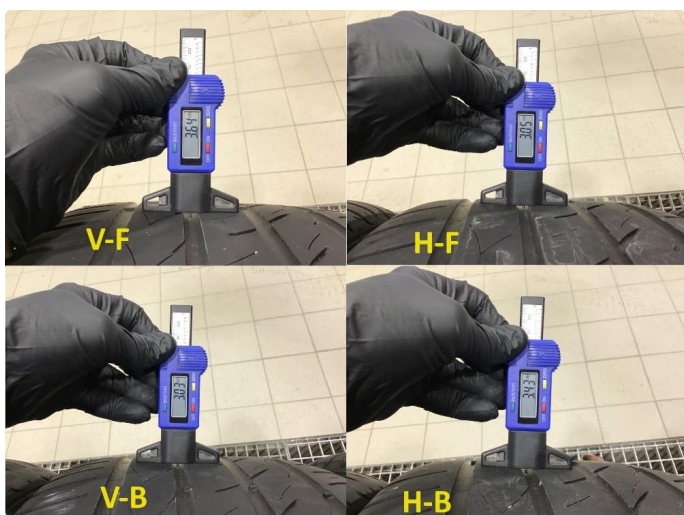
1.4 Mønsterdybde sommerdekk målt ved takst 03.04.24, 153.524km.

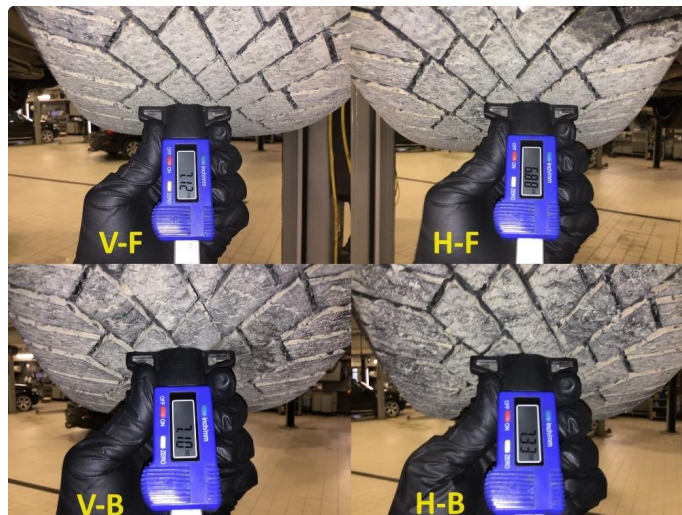
1.5 Mønsterdybde vinterdekk målt ved takst 03.04.24, 153.524km.

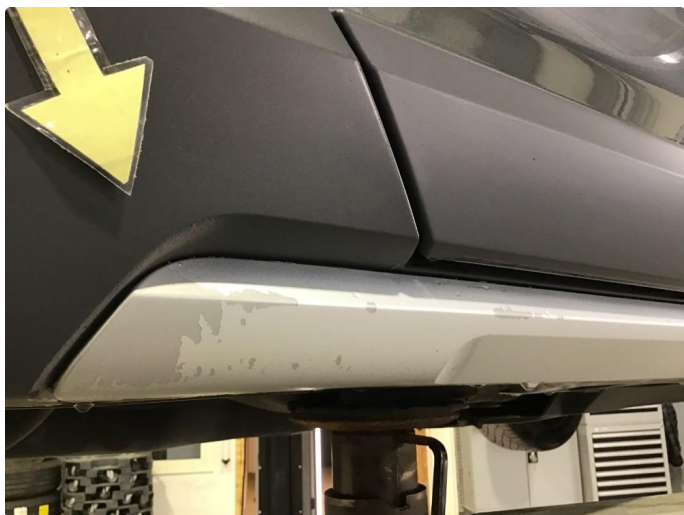
1.6 Lakkflss på kanallist.

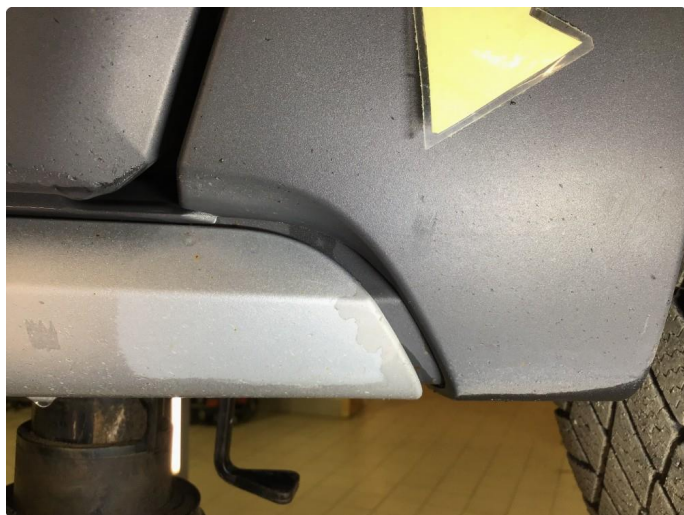
1.6 Lakkflss på kanallist.

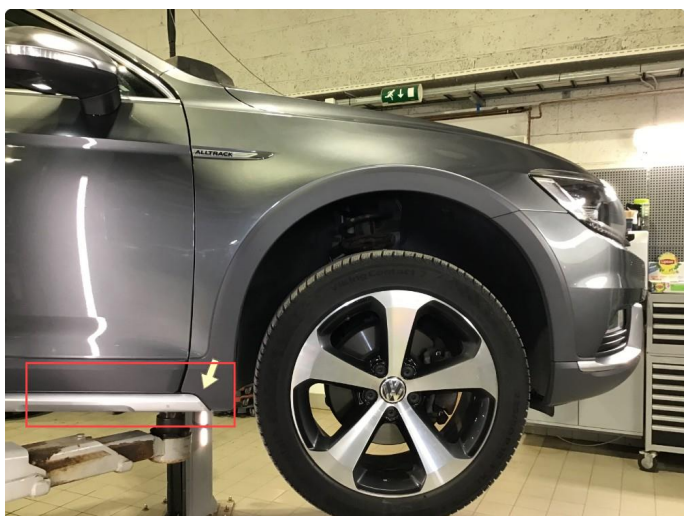
1.6 Lakkflss på kanallist.

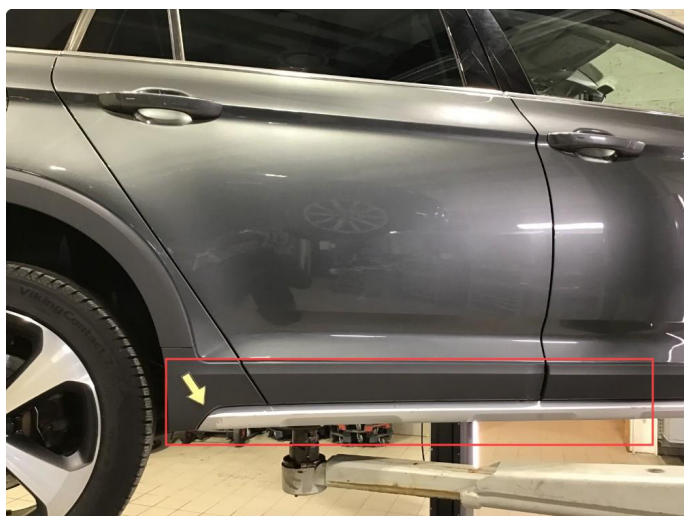
1.6 Lakkflss på kanallist.

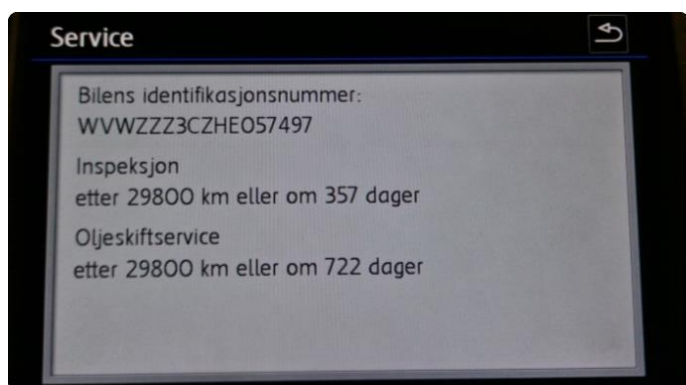
2.1 Neste service om 357 dager/ 29.800km,  
regnet fra takstdato 03.04.24.
