**VOLVO V40 CROSS COUNTRY 114 HK AUTOMAT 2WD**
**TESTDATO: 23.05.2024**
**KODE: 1419341**

<b>VH55716</b>	<b>123 180 KM</b>	<b>13.09.2013</b> Førstegang registrert	<b>Diesel</b>
----------------	-------------------	--	---------------

NBF Tilstandsrapport er utarbeidet av Norges Bilbransjeforbund og Forbrukerrådet.

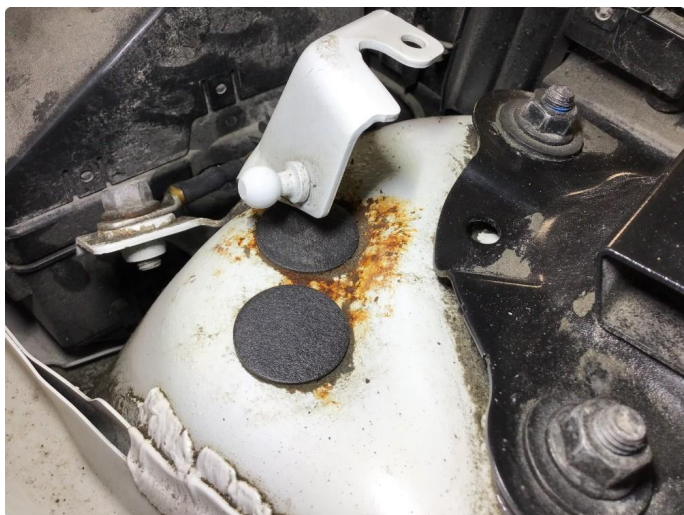
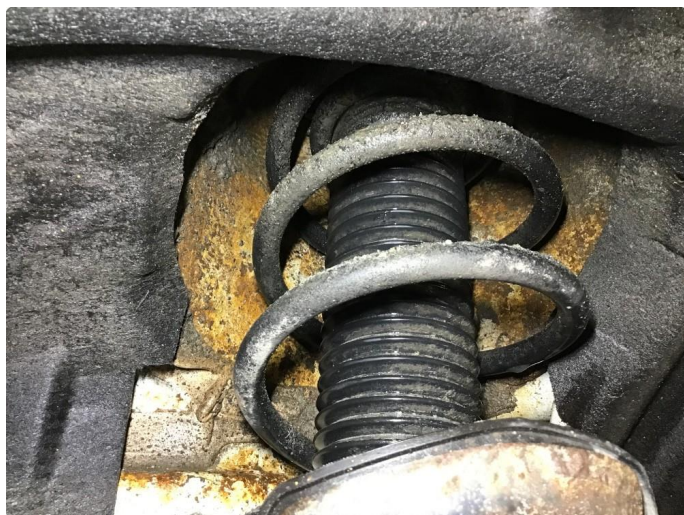
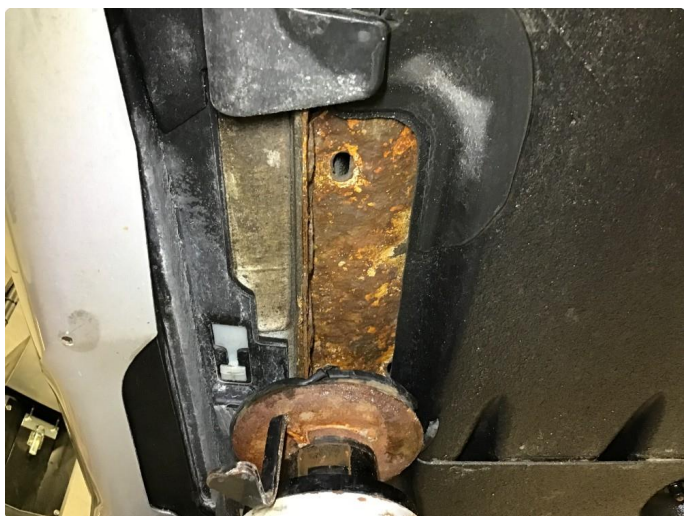
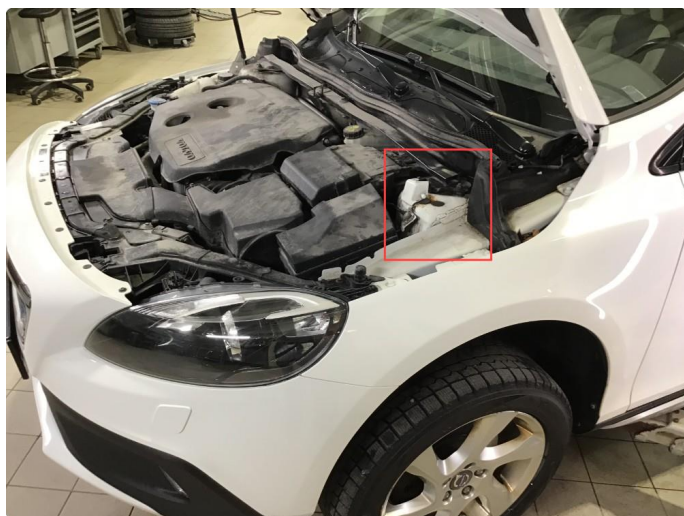
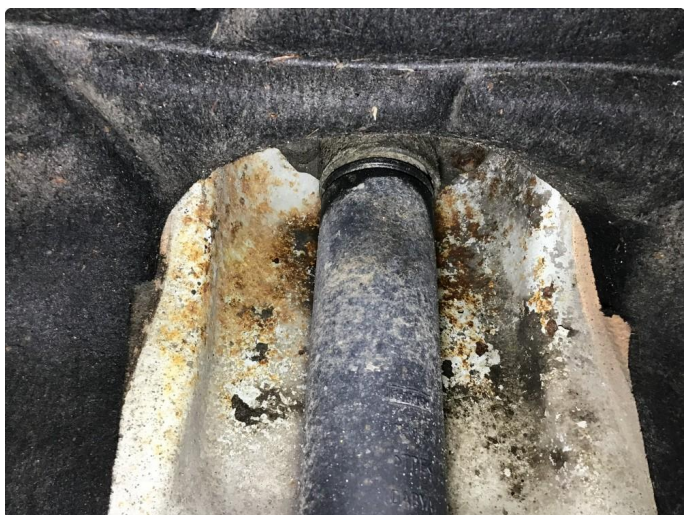
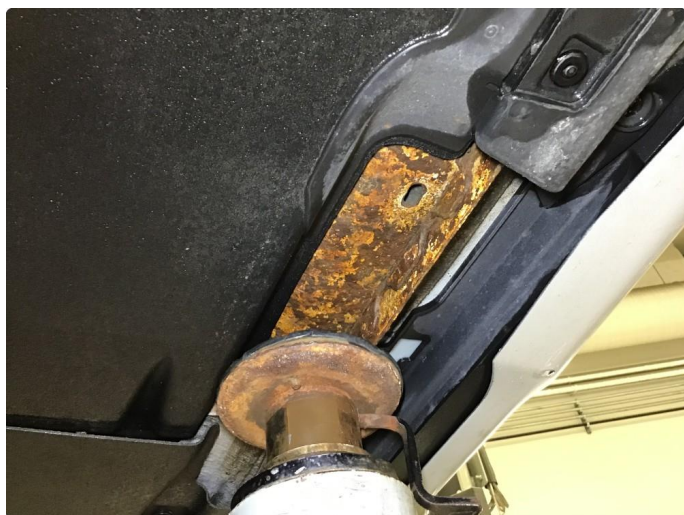
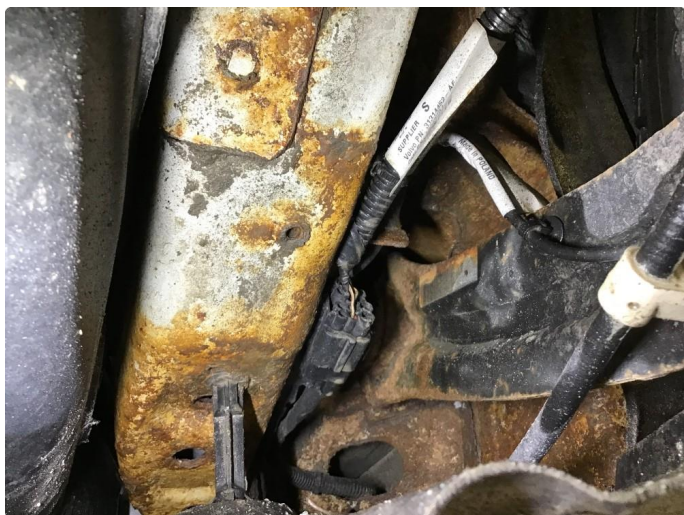
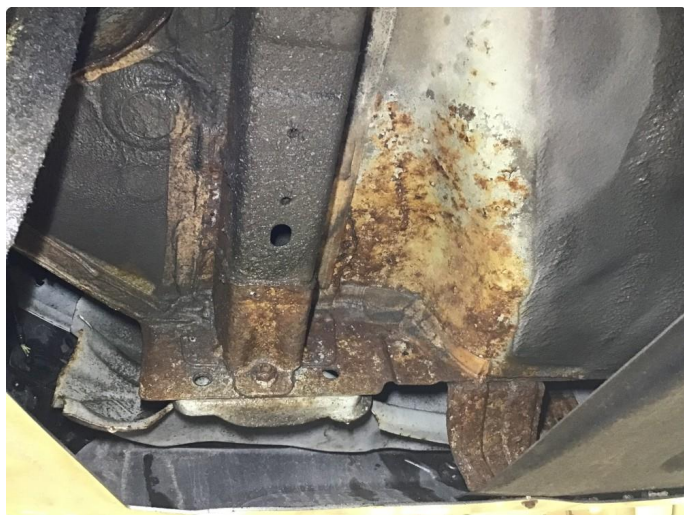
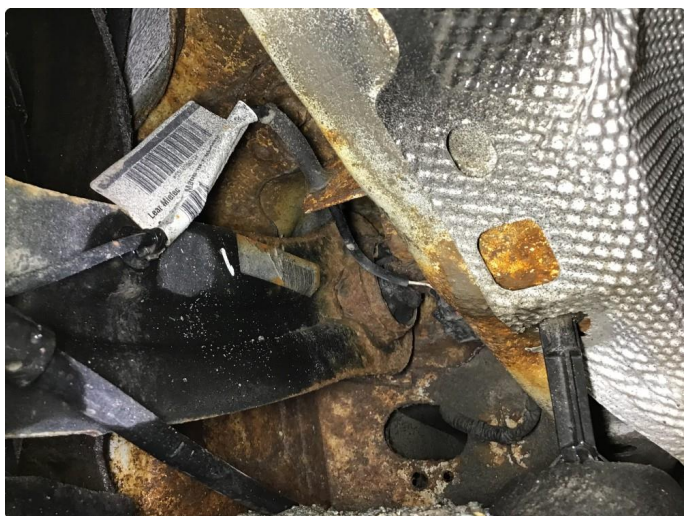
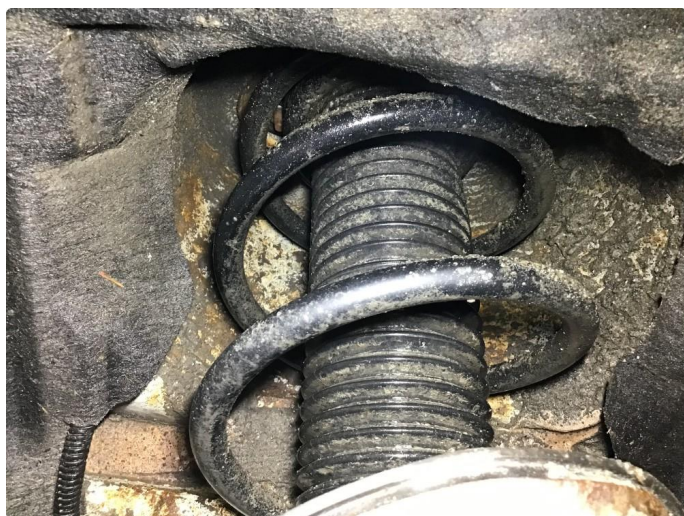
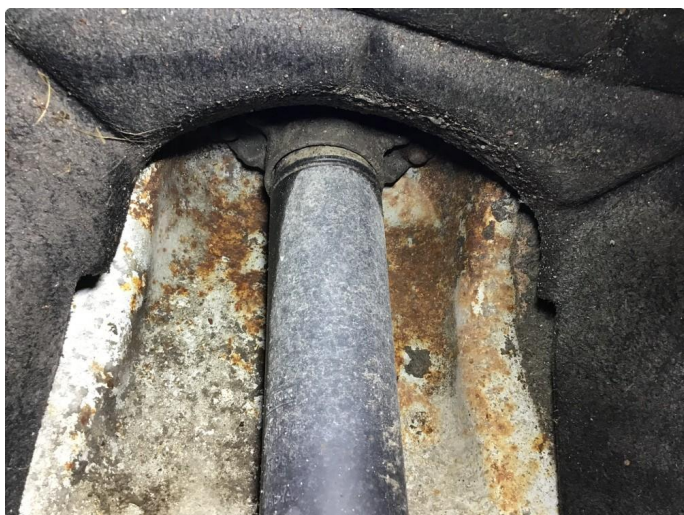
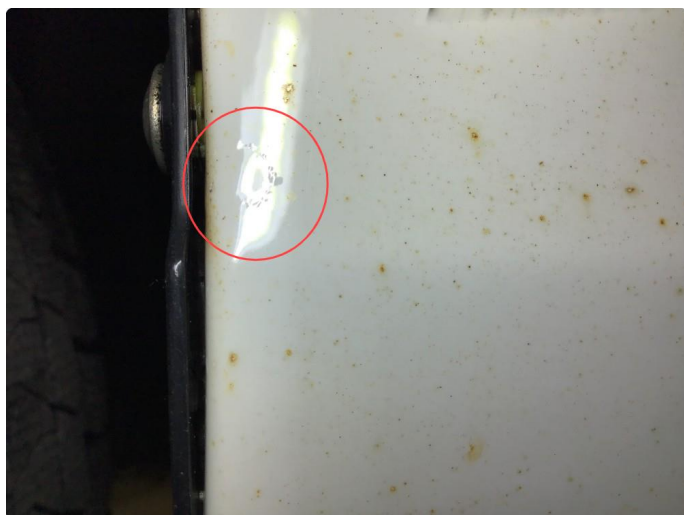
1.2 Noe rust underside + fjærtårn begge sider fremme.

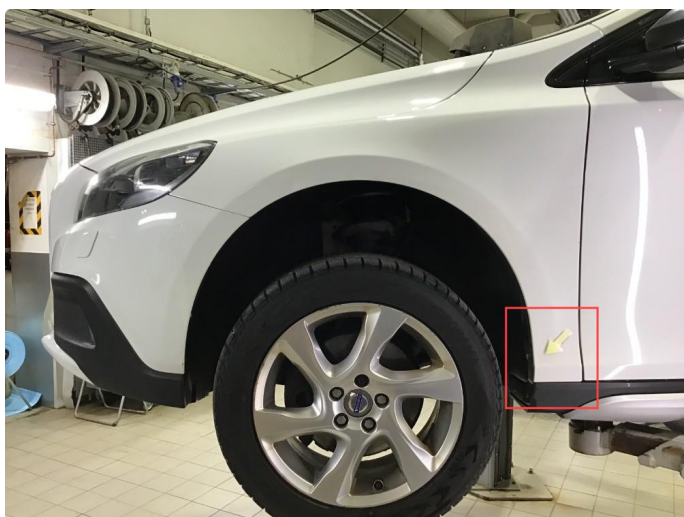
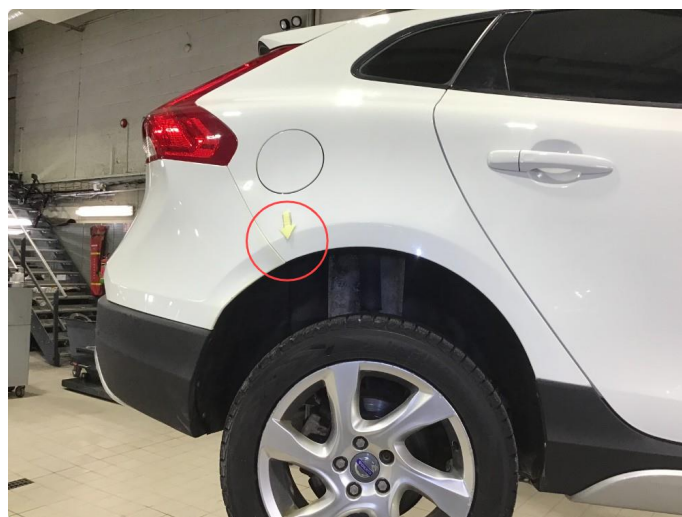
1.3 Zinkblemme/rust nedre del v-fremskjem.

1.3 Zinkblemme/rust nedre del v-fremmskjerm.

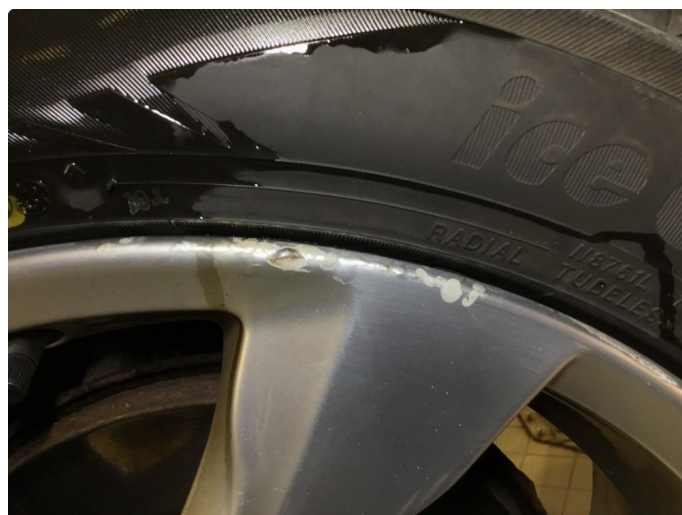
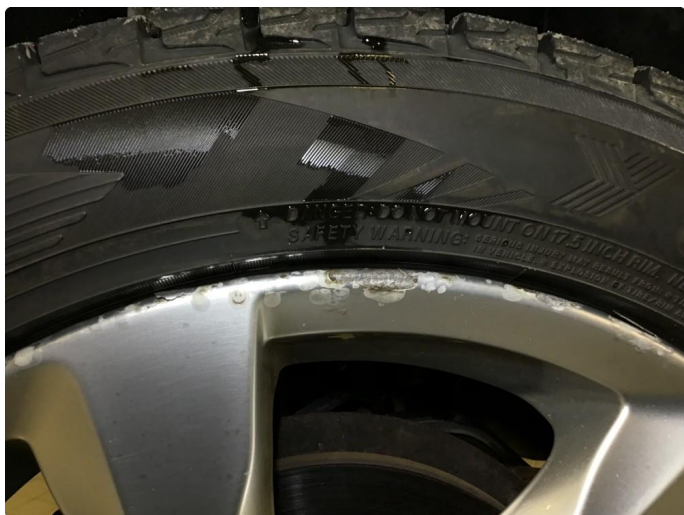
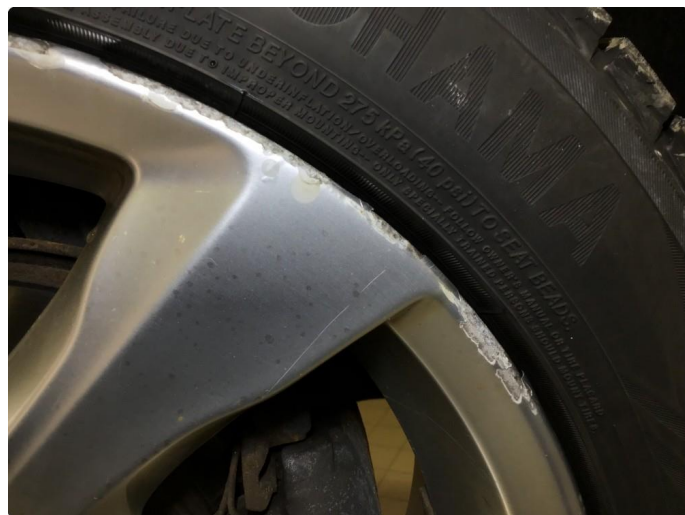
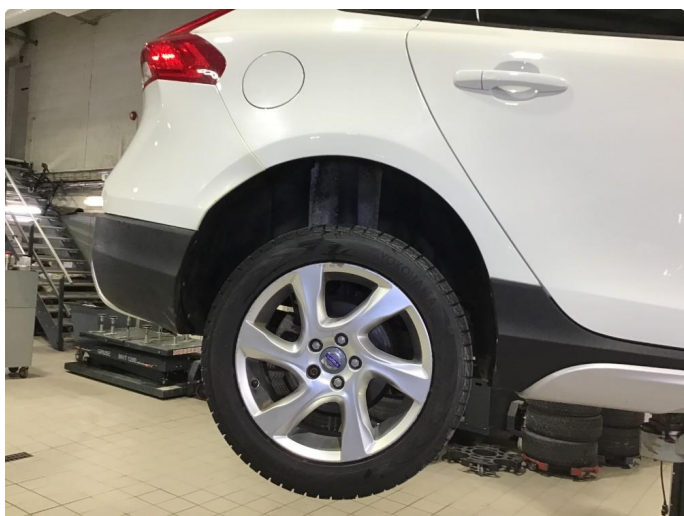
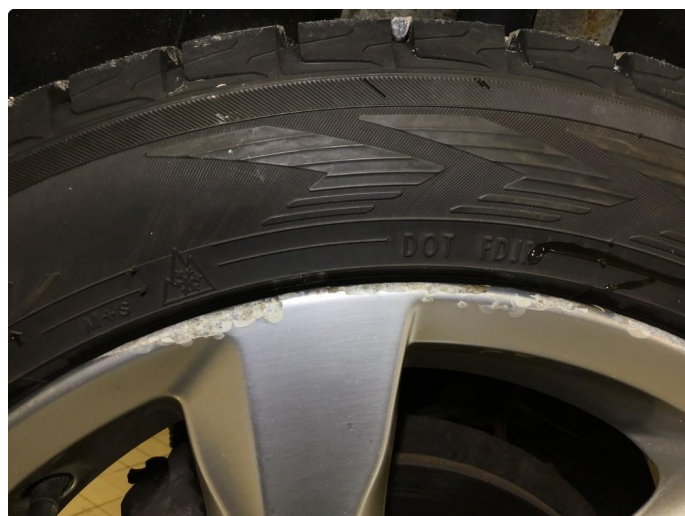
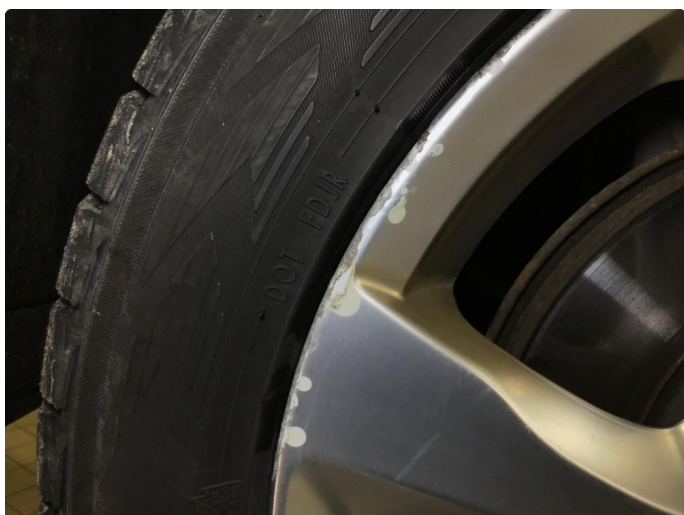
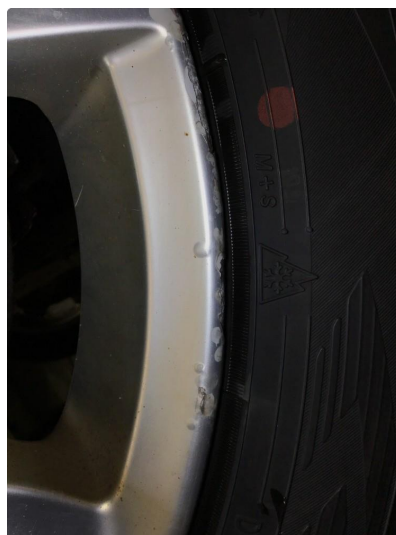
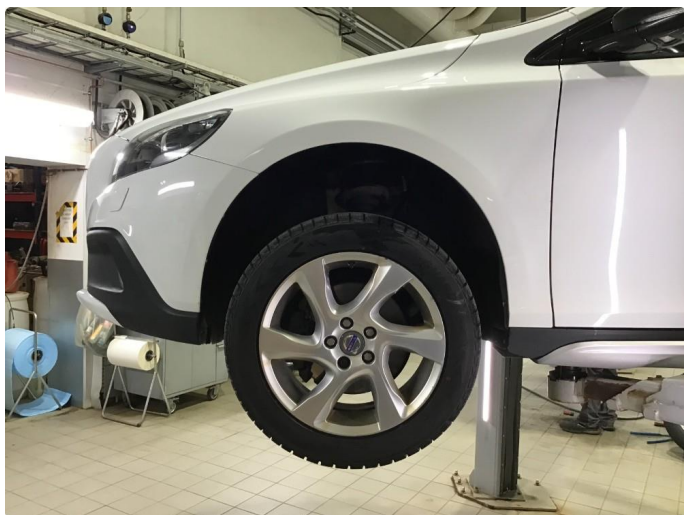
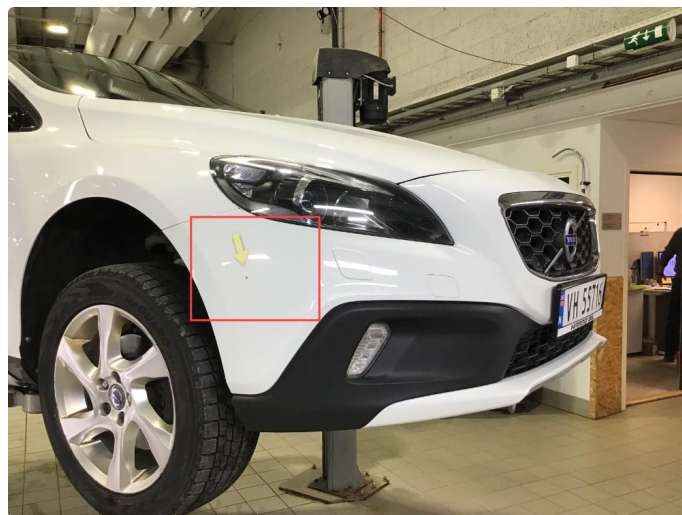
1.6 Bruksmerker på alle vinterfelger.

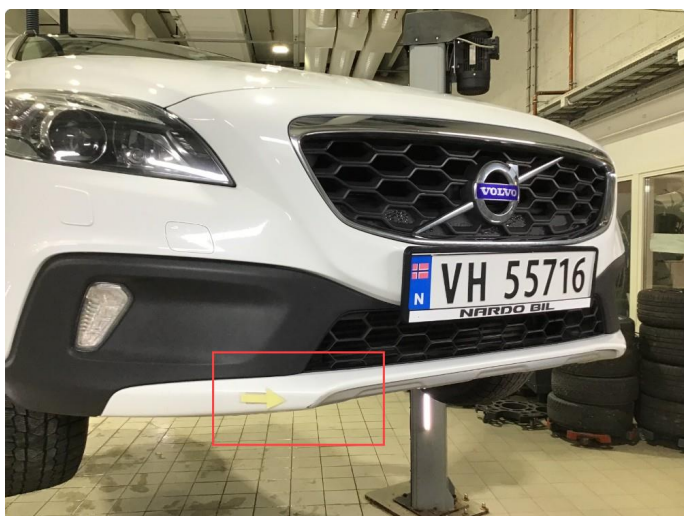
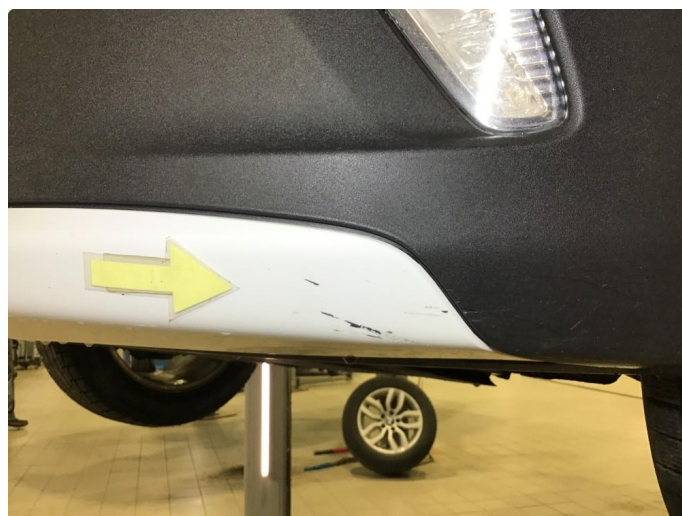
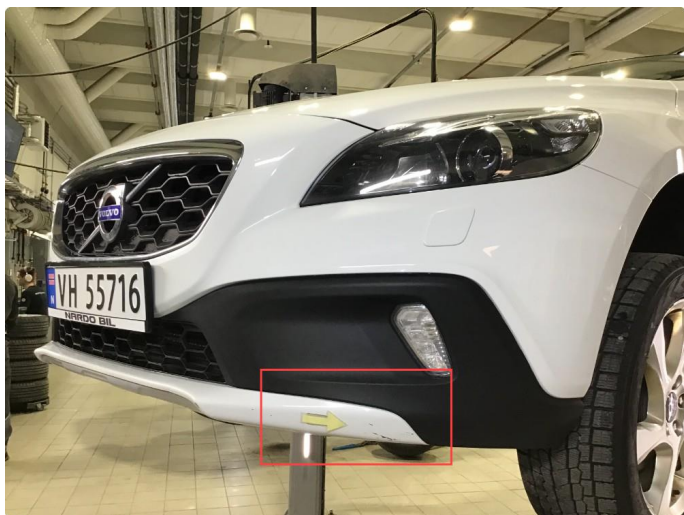
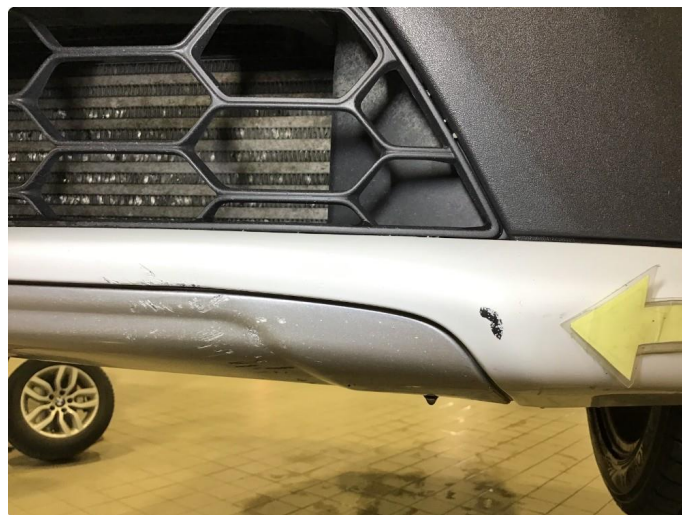
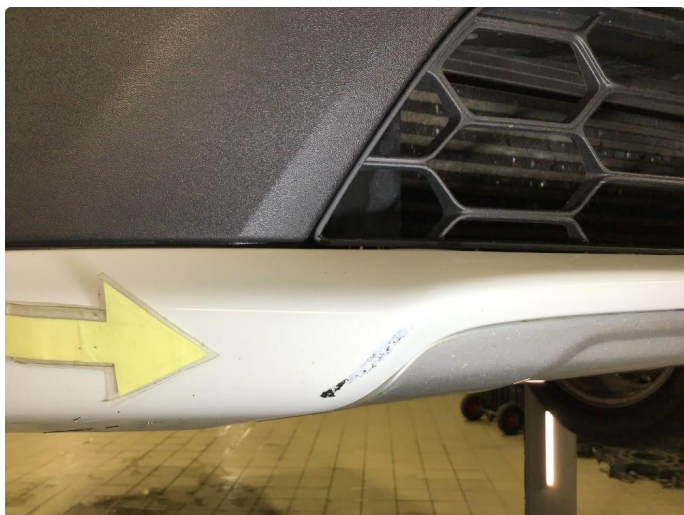
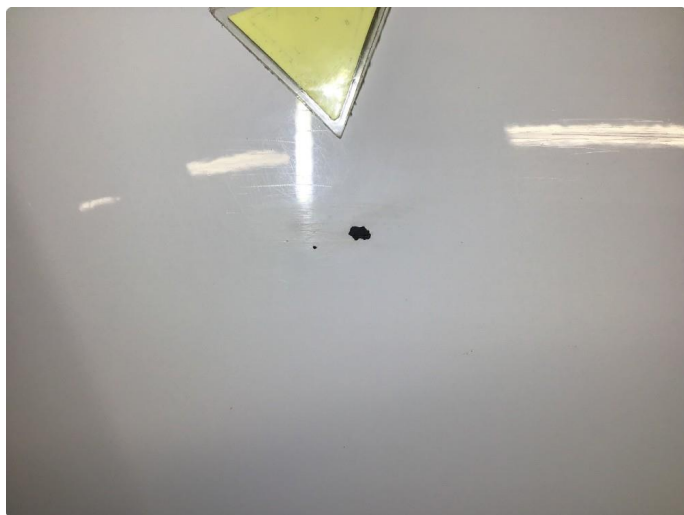
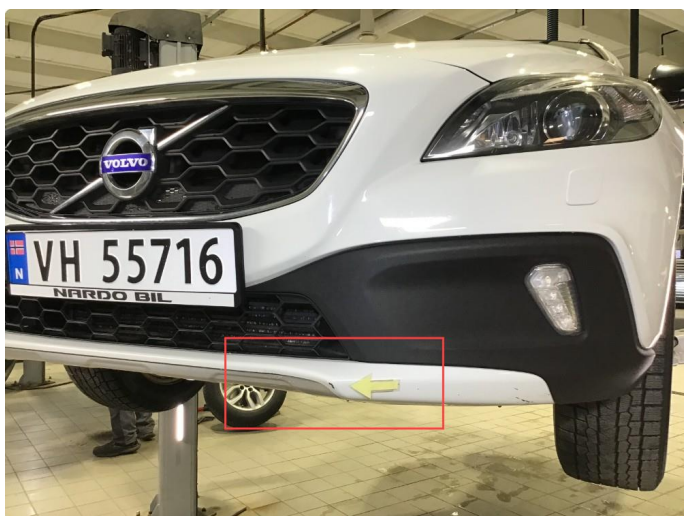
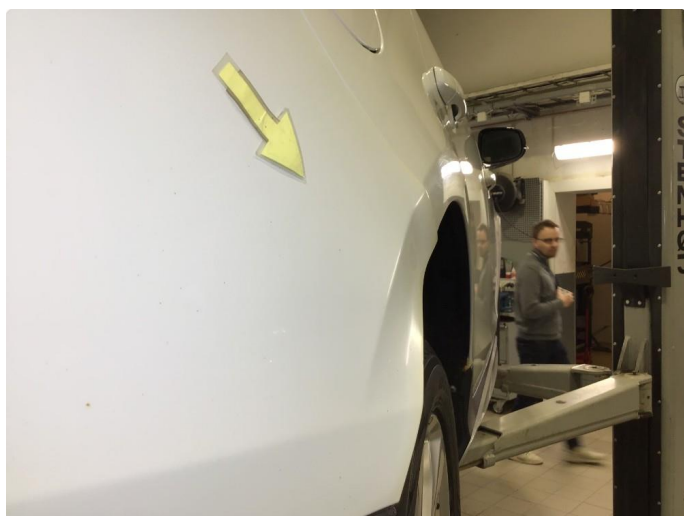
1.8 Lakksår riper på fremfanger.

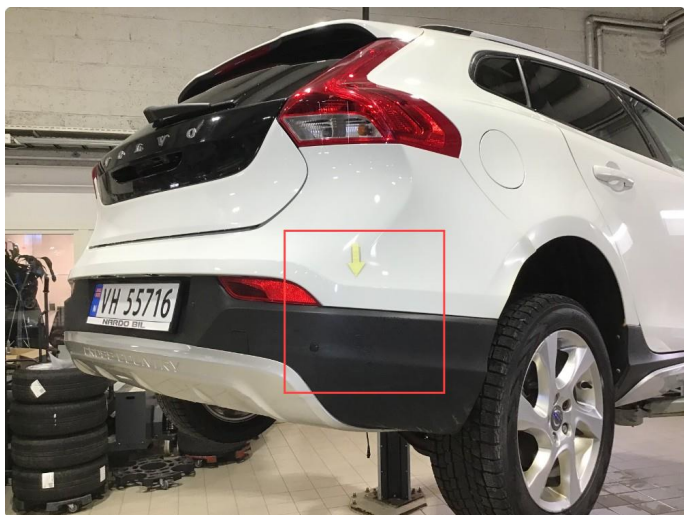
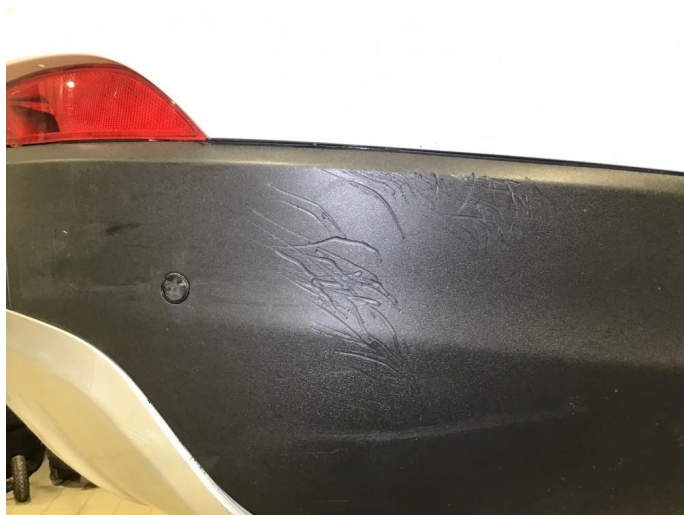
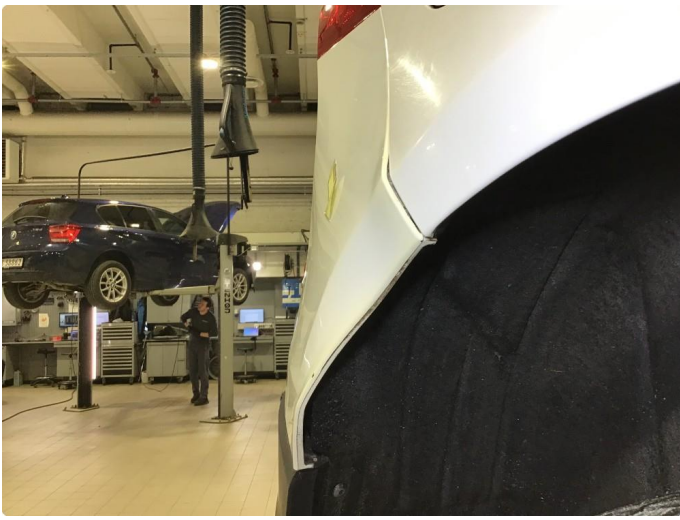
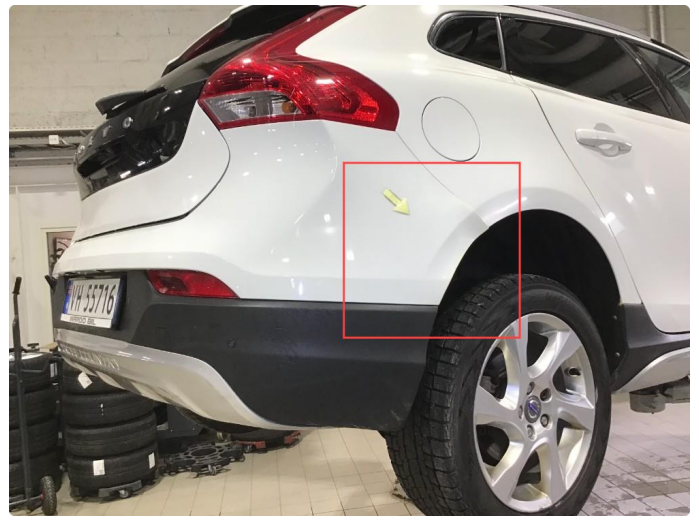
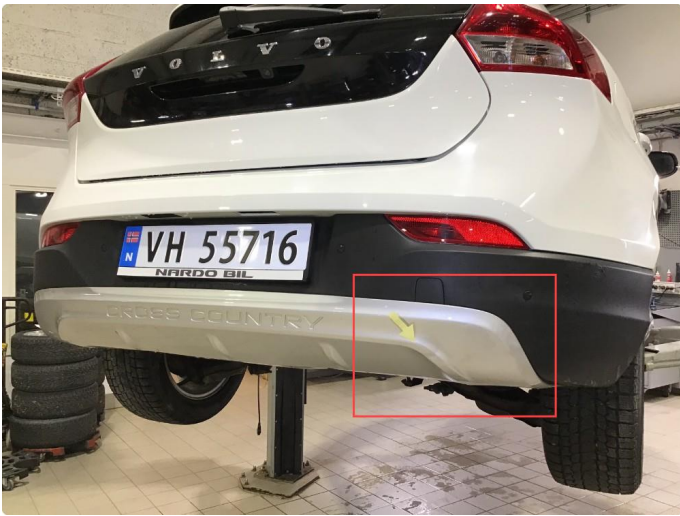
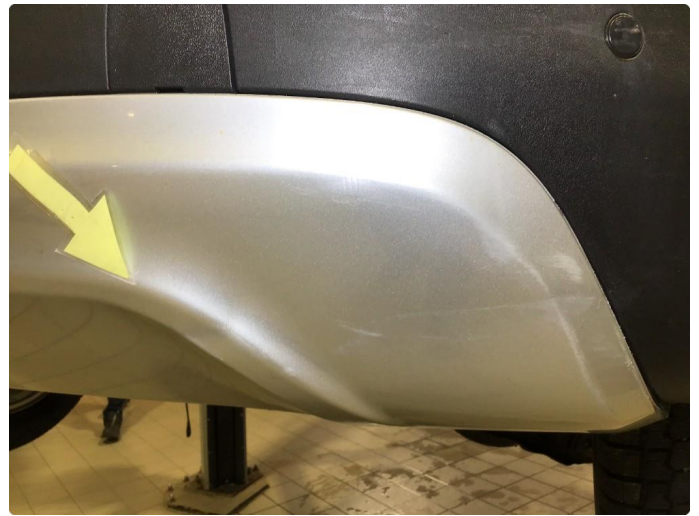
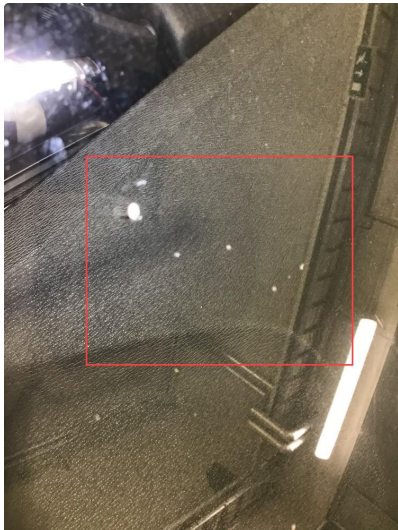
1.9 Liten skade på bakfanger, h-bak.

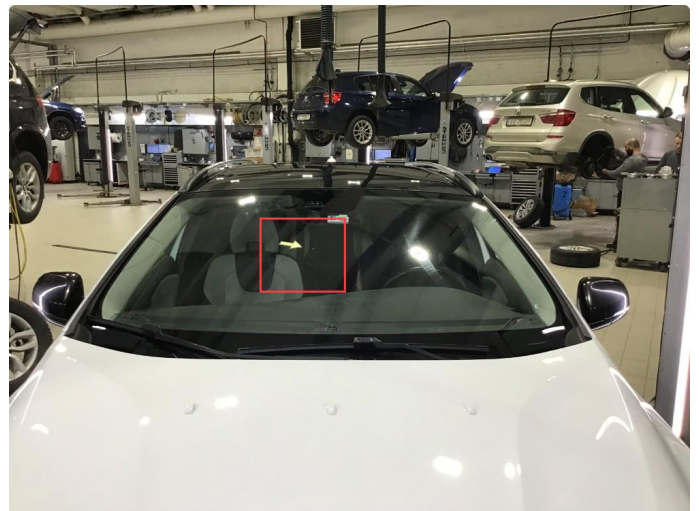
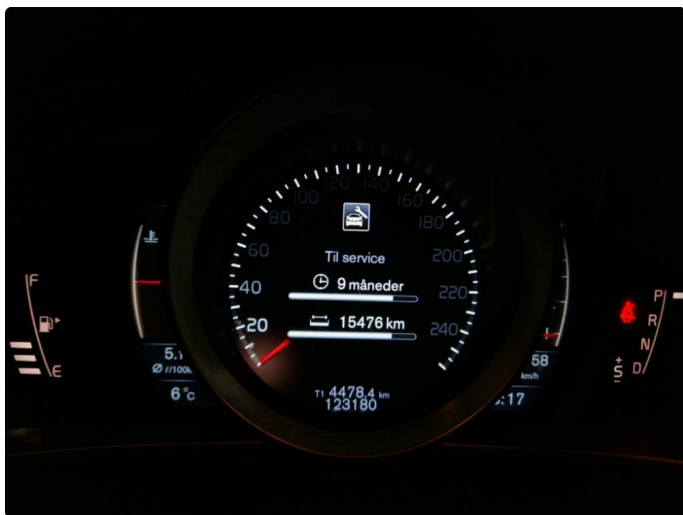
1.10 Noen steinsprut på frontrute, for små til å repareres.
