**BMW X3 XDRIVE20D 190 HK AUTOMAT 4WD**
**TESTDATO: 21.07.2025**
**KODE: 1765244**

**XK27632**

NBF Tilstandsrapport er utarbeidet av Norges Bilbransjeforbund og Forbrukerrådet.

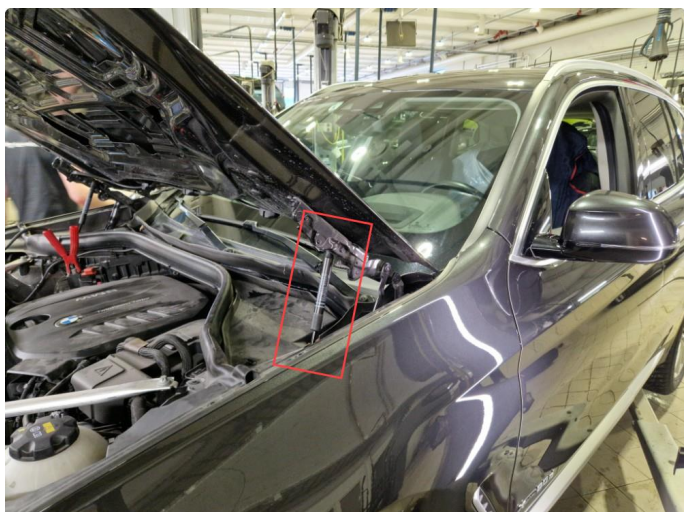
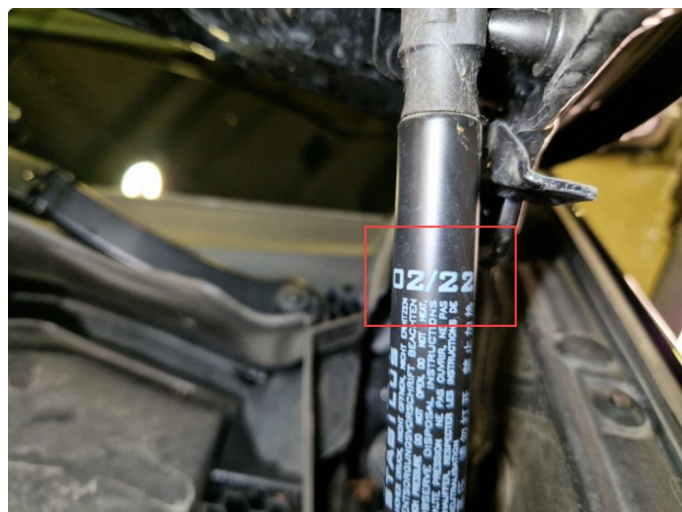
| Punkt | Beskrivelse | Plassering |
|---|---|---|
| 1.1 Panser | Serviceinterval panserdemper h+v side 02/2022 . | venstre - høyre - foran |

1.1 Serviceinterval panserdemper h+v side  
02/2022 .

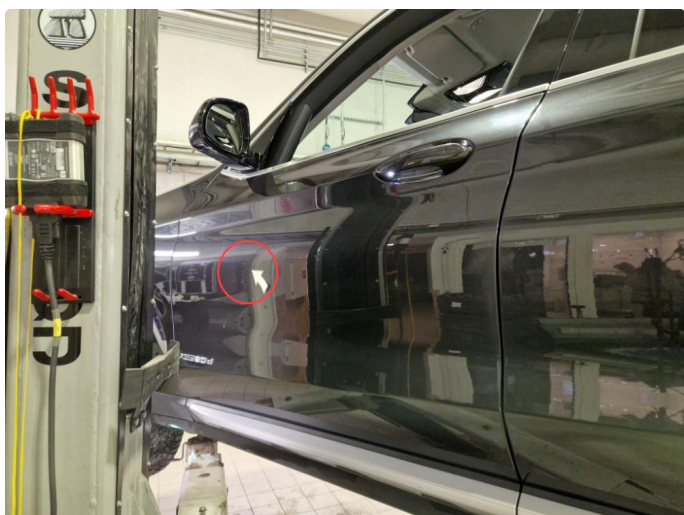
| Punkt | Beskrivelse | Plassering |
|---|---|---|
| 1.2 Dører | Liten p-bulk v-framdør . | venstre foran |

1.2 Liten p-bulk v-framdør .

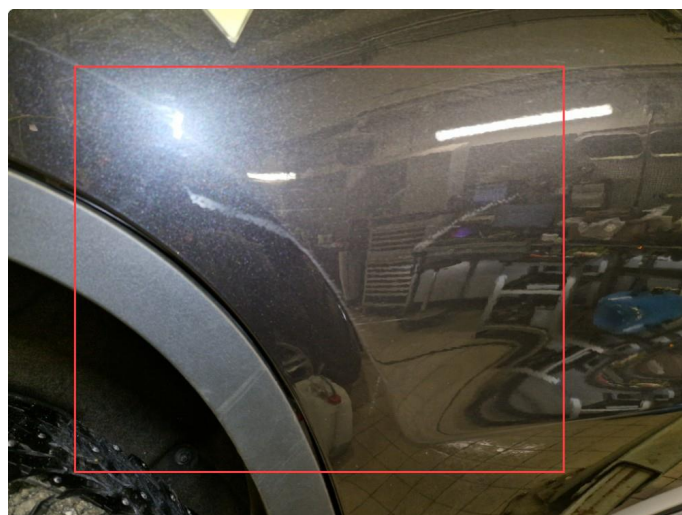
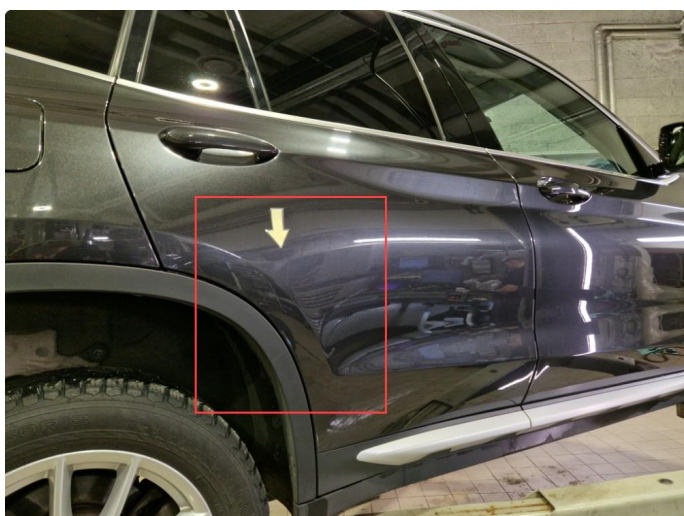
| Punkt | Beskrivelse | Plassering |
|---|---|---|
| 1.3 Dører | Noe riper h-bakdør . | høyre bak |

1.3 Noe riper h-bakdoor .

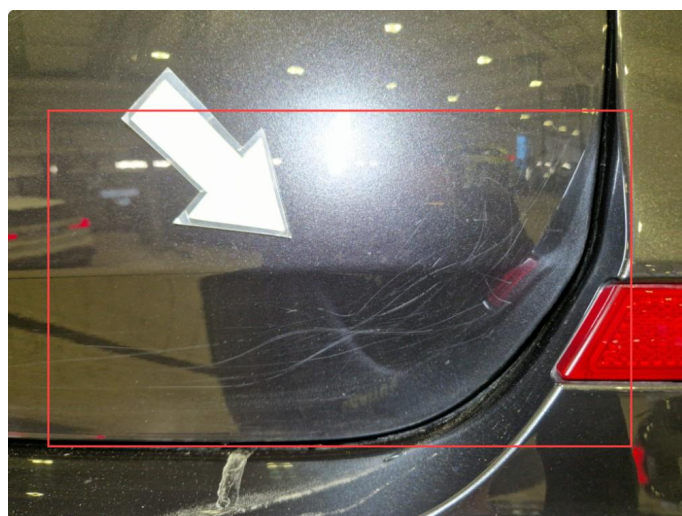
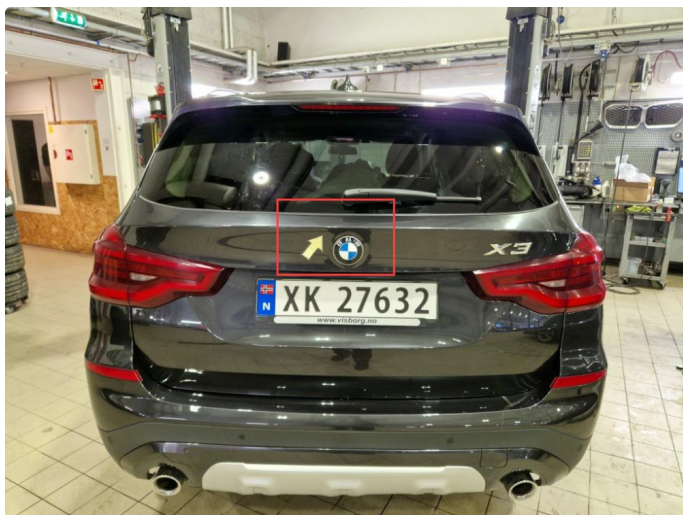
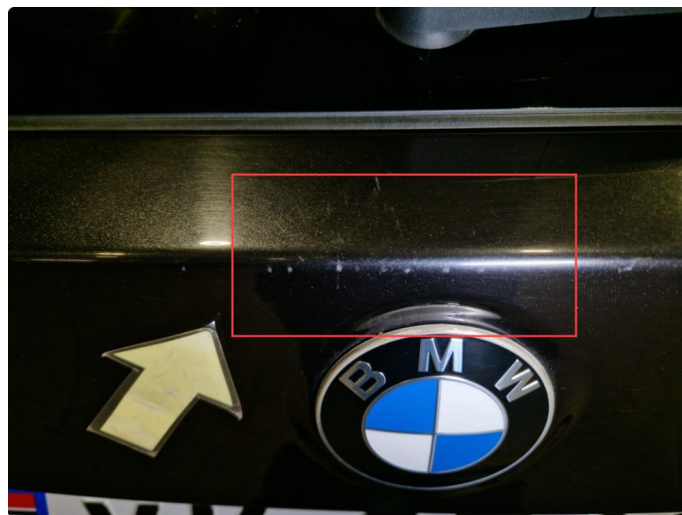
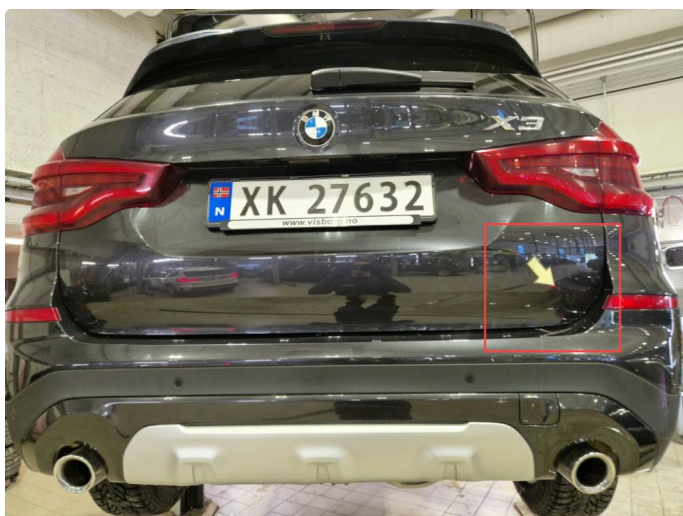
| Punkt | Beskrivelse | Plassering |
|---|---|---|
| 1.4 Bakluke | Riper h-side bakluke + riper / sår øvre del . | bak |

1.4 Riper h-side bakluke + riper / sår øvre del .

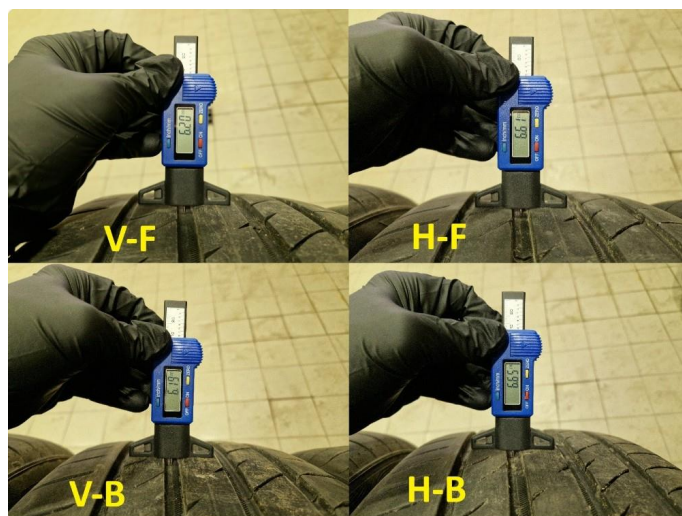
1.5 Dekkdybdemåling sommerdekk utført  
13.05.2025 på km : 77150

| | VENSTRE FORAN | HØYRE FORAN | VENSTRE BAK | HØYRE BAK |
|---|---|---|---|---|
| MØNSTERDYBDE SOMMERDEKK (MM) | 6,2 | 6,6 | 6,2 | 6,6 |

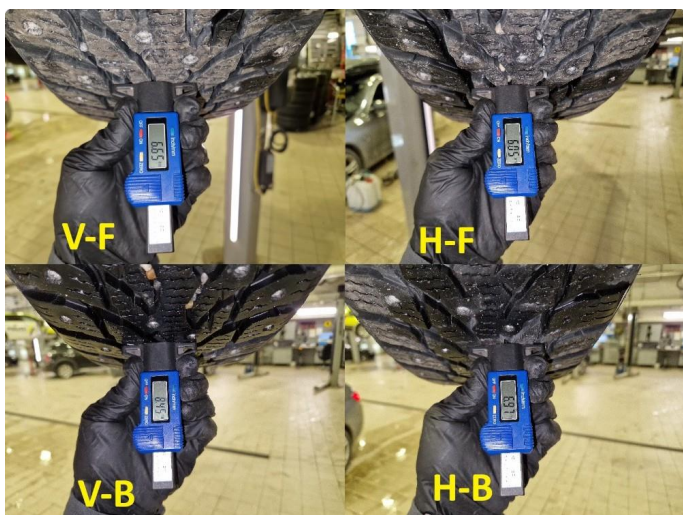
1.6 Dekkdybdemåling vinterdekk utført  
13.05.2025 på km : 77150

| | VENSTRE FORAN | HØYRE FORAN | VENSTRE BAK | HØYRE BAK |
|---|---|---|---|---|
| MØNSTERDYBDE VINTERDEKK (MM) | 6,6 | 6 | 8,4 | 7 |

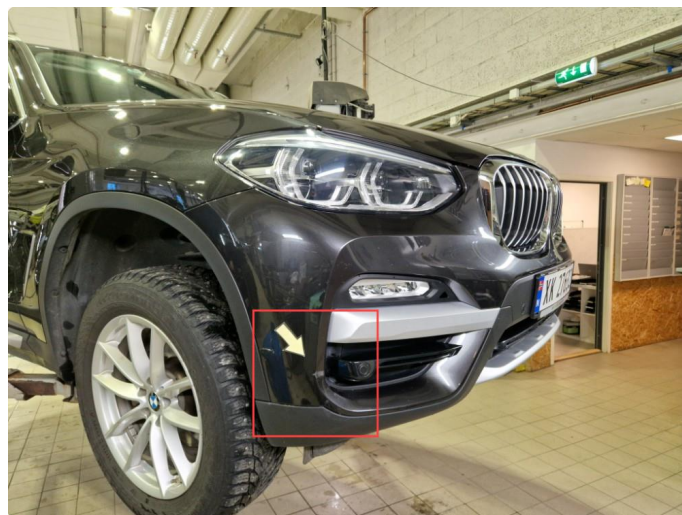
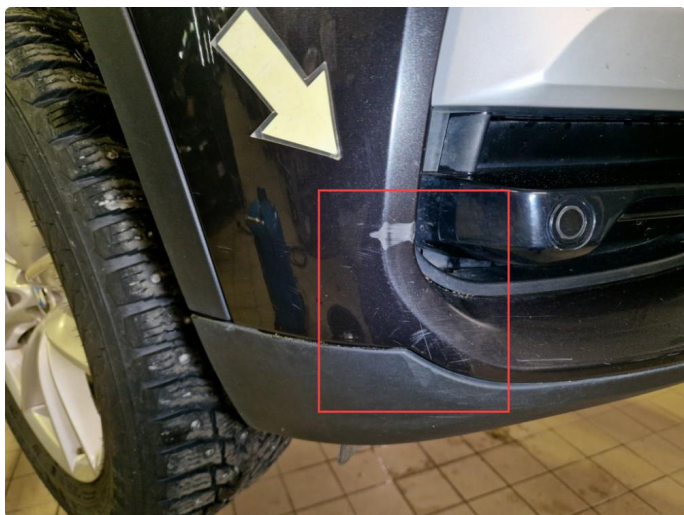
| Punkt | Beskrivelse | Plassering |
|---|---|---|
| 1.7 Støtfanger | Noe riper / sår nedre del h-side frontfanger. | høyre - foran - nede |

1.7 Noe riper / sår nedre del h-side frontfanger.

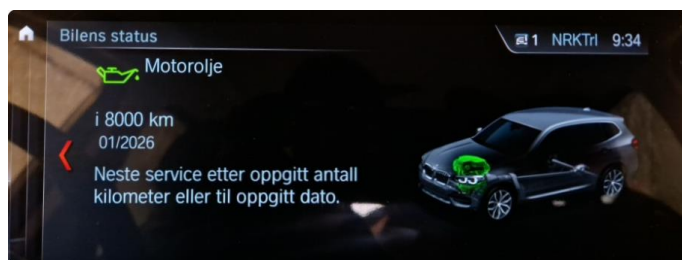
| Punkt | Beskrivelse | Plassering |
|---|---|---|
| 2.1 Service | Neste service 01.2026 / 8.000 km . | |

2.1 Neste service 01.2026 / 8.000 km .
