SKODA FABIA 80 HK MANUELL

TESTDATO: 26.08.2025

VF99838

NBF Tilstandsrapport er utarbeidet av Norges Bilbransjeforbund og Forbrukerrådet.

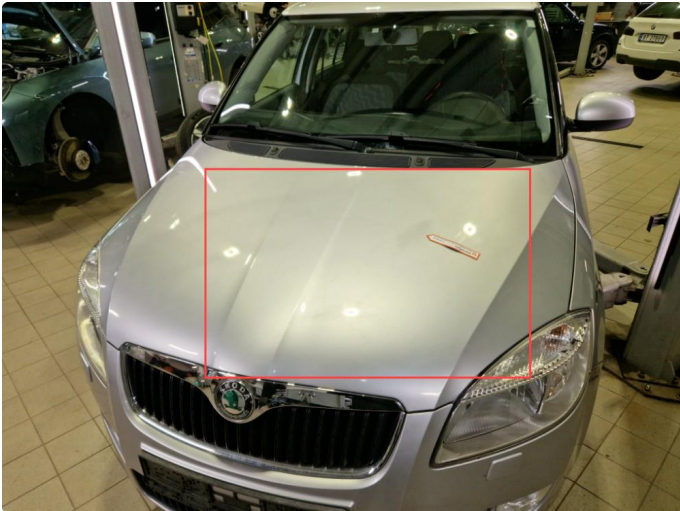
| Punkt | Beskrivelse | Plassering |
|---|---|---|
| 1.1 Panser | Riper panser. | foran |

1.1 Riper panser.

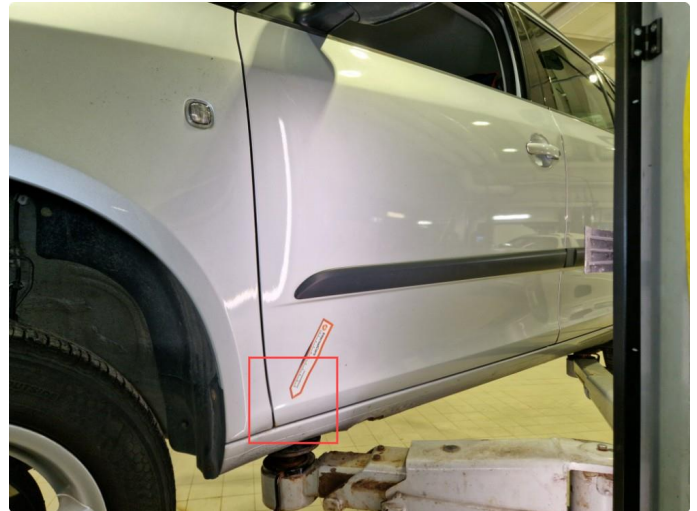
| Punkt | Beskrivelse | Plassering |
|---|---|---|
| 1.2 Dører | Flere små rustbobler vframdør, nedre del. | venstre foran |

1.2 Flere små rustbobler vframdør, nedre del.

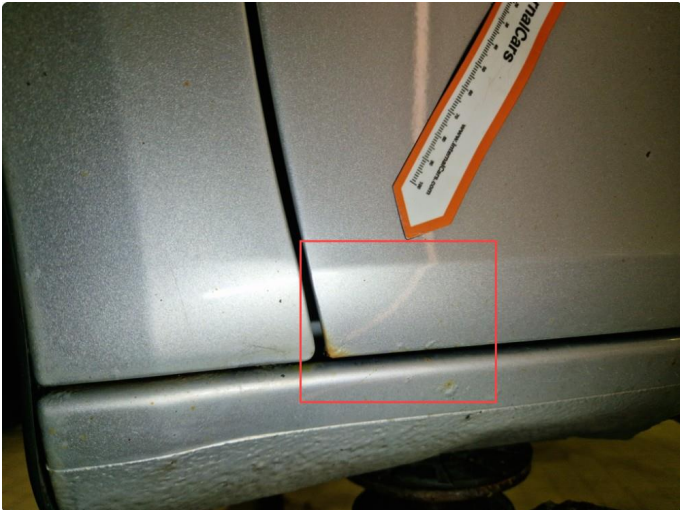
1.2 Flere små rustbobler vframdør, nedre del.

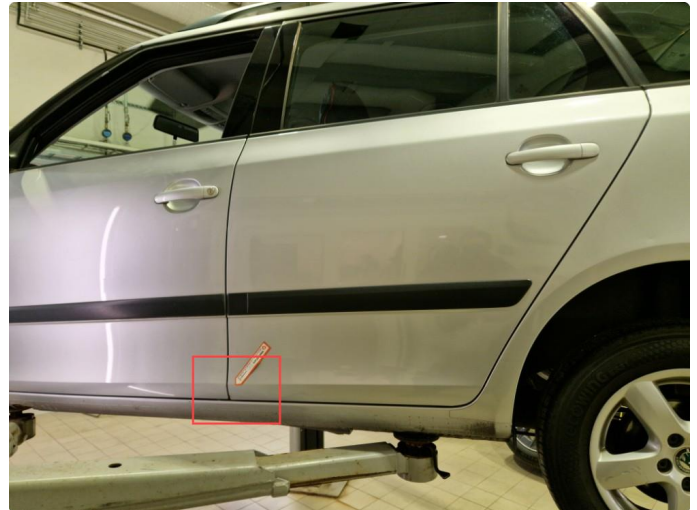
| Punkt | Beskrivelse | Plassering |
|---|---|---|
| 1.3 Dører | Flere små rustbobler v-bakdoor, nedre del. | venstre bak |

1.3 Flere små rustbobler v-bakdør, nedre del.

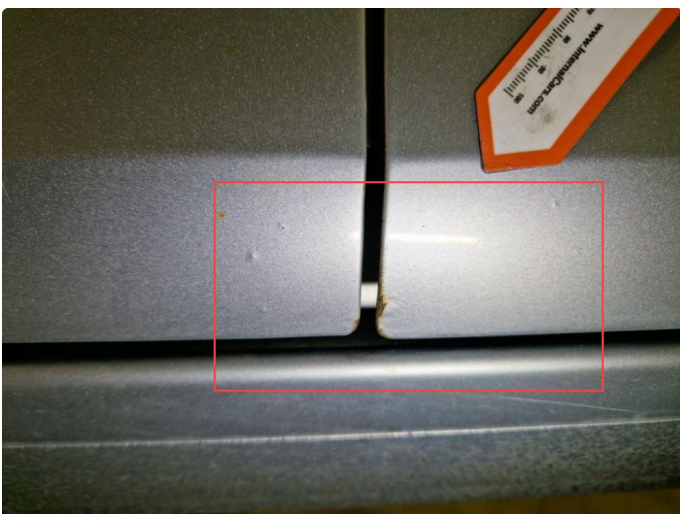
1.3 Flere små rustbobler v-bakdør, nedre del.

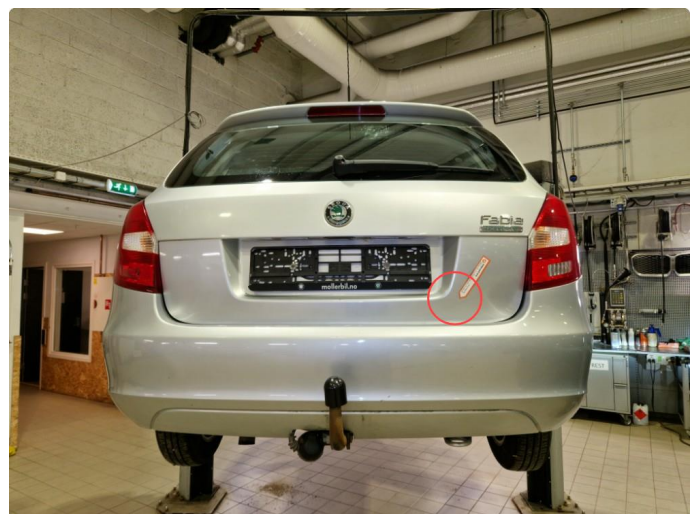
| Punkt | Beskrivelse | Plassering |
|---|---|---|
| 1.4 Bakluke | Flere små rustbobler bakluke. | bak |

1.4 Flere små rustbobler bakluke.

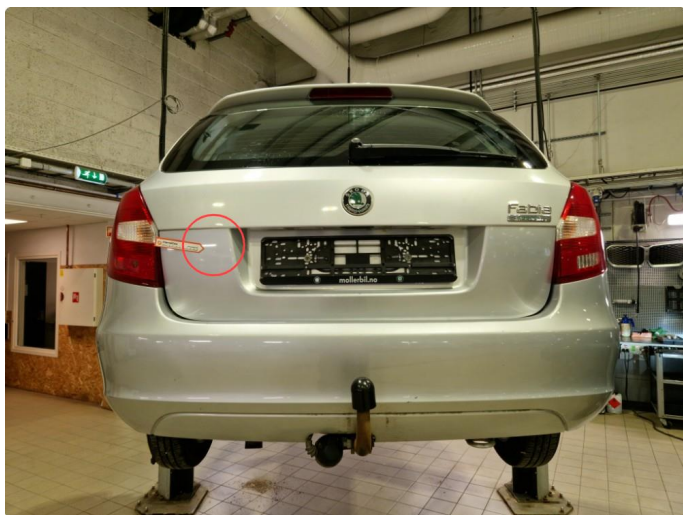
1.4 Flere små rustbobler bakluke.

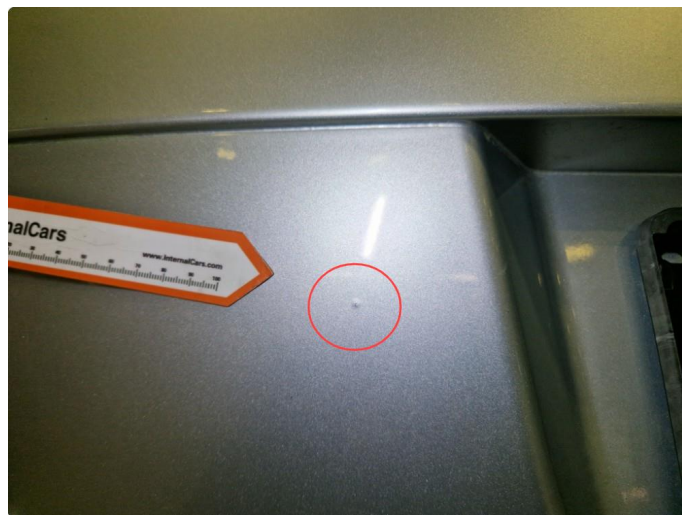
1.4 Flere små rustbobler bakluke.

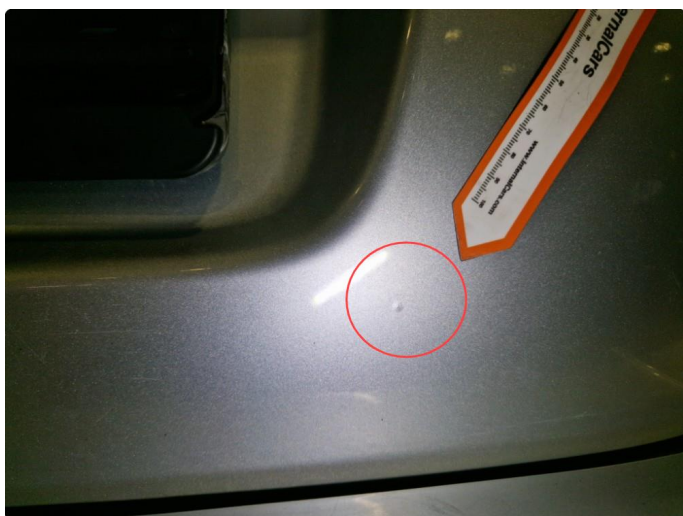
1.4 Flere små rustbobler bakluke.

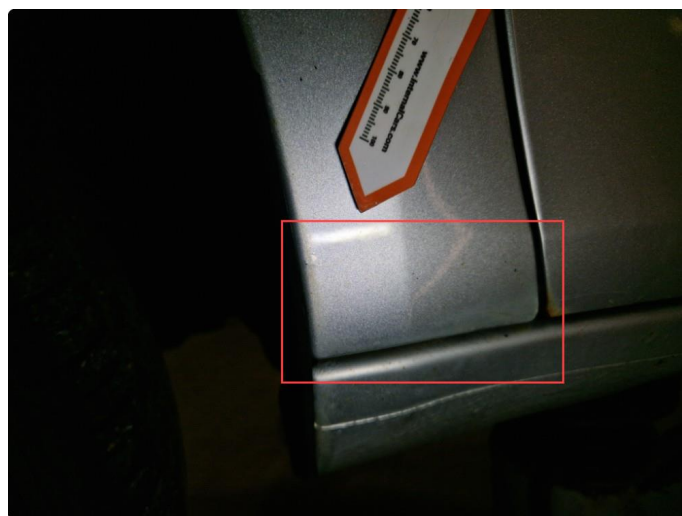
| Punkt | Beskrivelse | Plassering |
|---|---|---|
| 1.5 Skjermer | Rustbobler nedre del v-framskjerm. | nede - venstre foran |

1.5 Rustbobler nedre del v-framskjerm.

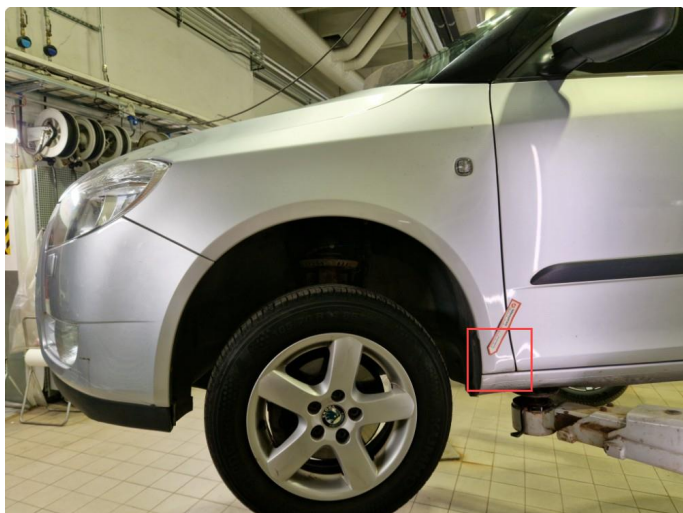
1.5 Rustbobler nedre del v-framskjerm.

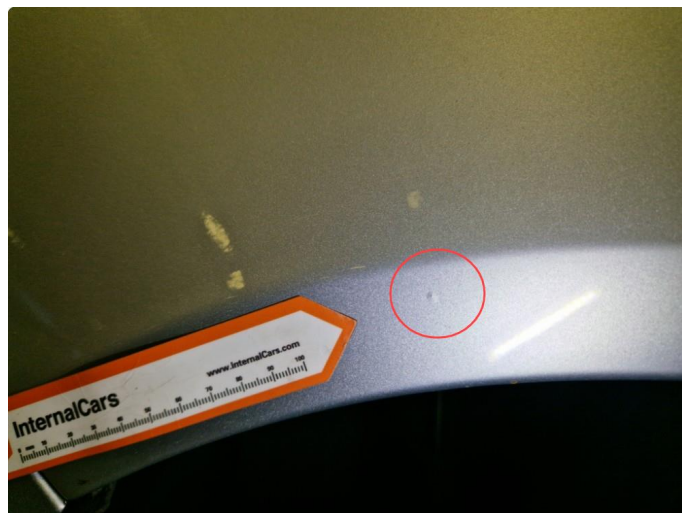
| Punkt | Beskrivelse | Plassering |
|---|---|---|
| 1.6 Skjermer | Liten rustboble h-bakskjerm. | venstre bak |

1.6 Liten rustboble h-bakskjerm.

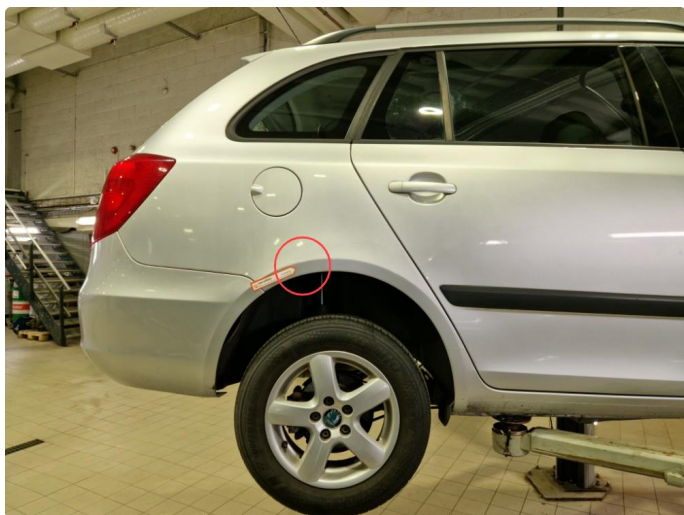
1.6 Liten rustboble h-bakskjerm.

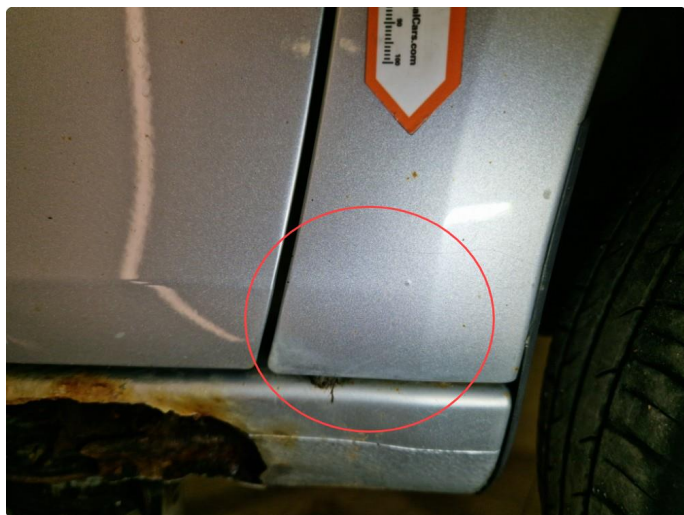
| Punkt | Beskrivelse | Plassering |
|---|---|---|
| 1.7 Skjermer | Liten rustboble h-framskjerm. | høyre foran |

1.7 Liten rustboble h-framskjerm.

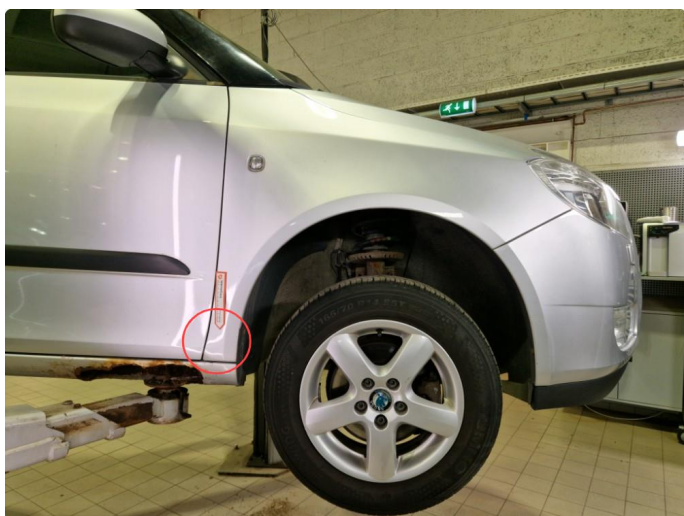
1.7 Liten rustboble h-framskjerm.

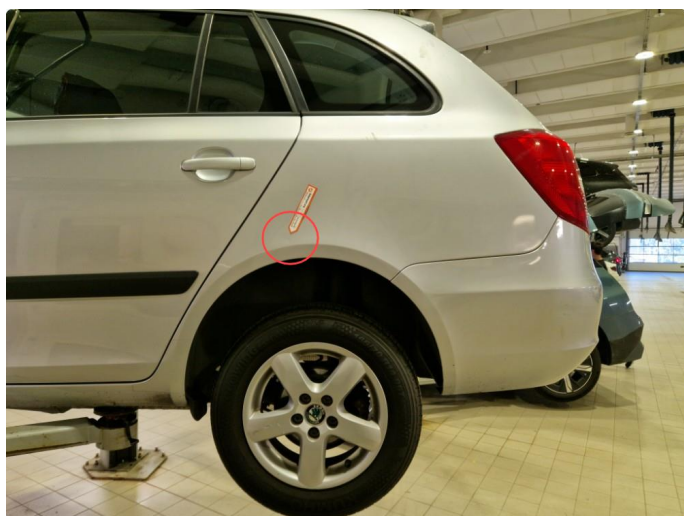
| Punkt | Beskrivelse | Plassering |
|---|---|---|
| 1.8 Skjermer | Liten p-bulk v-bakskjerm. | venstre bak |

1.8 Liten p-bulk v-bakskjerm.

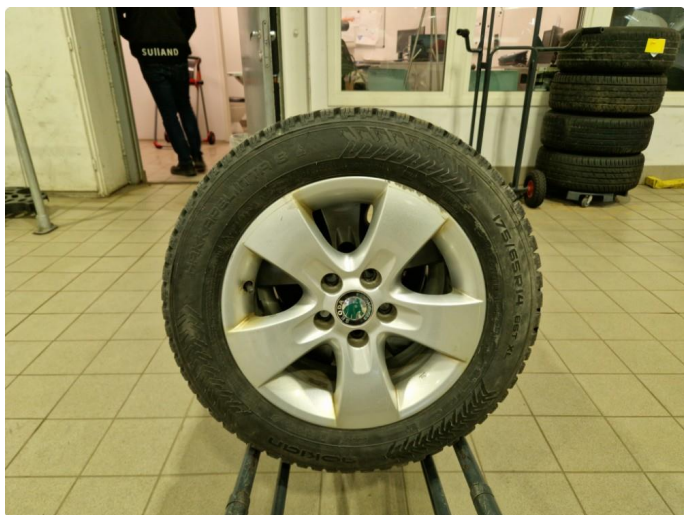
| Punkt | Beskrivelse | Plassering |
|---|---|---|
| 1.9 Dekk/Felger | kantkjørt felg | |

1.9 Kantkjørt felg

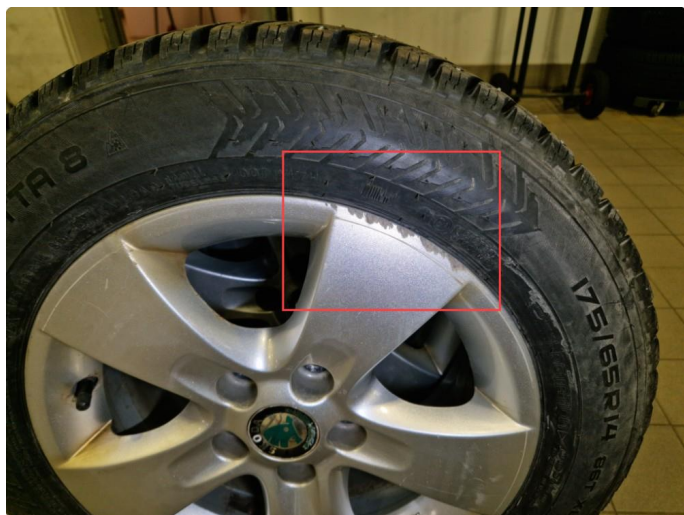
1.9 Kantkjørt felg

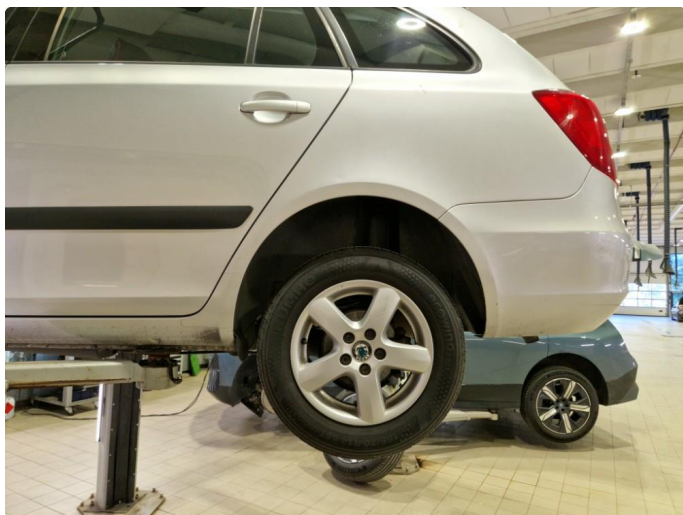
| Punkt | Beskrivelse | Plassering |
|---|---|---|
| 1.10 Dekk/Felger | kantkjørt felg | alle |

1.10 Kantkjørt felg

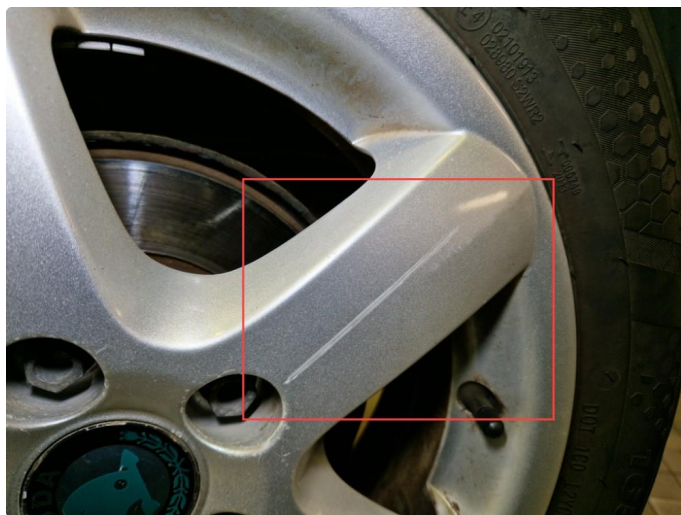
1.10 Kantkjørt felg

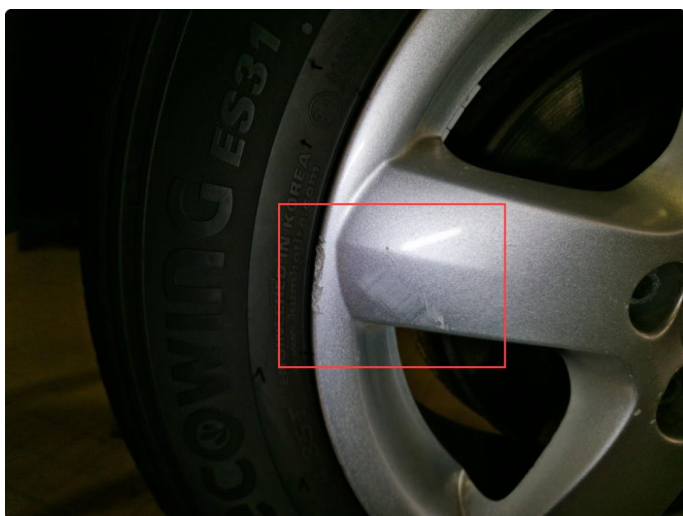
1.10 Kantkjørt felg

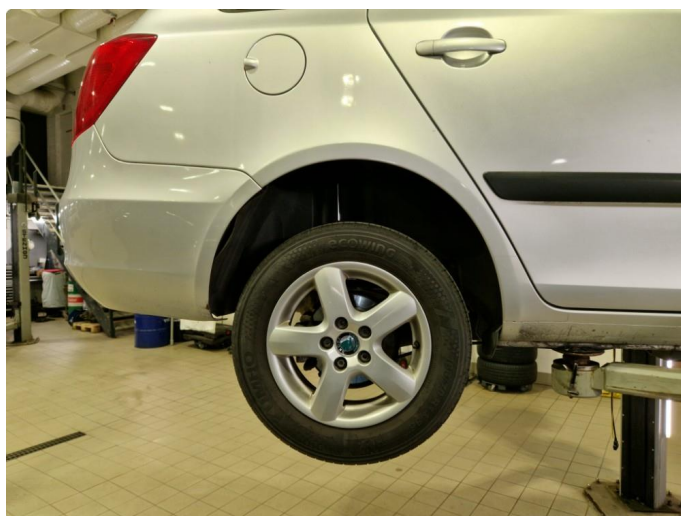
1.10 Kantkjørt felg

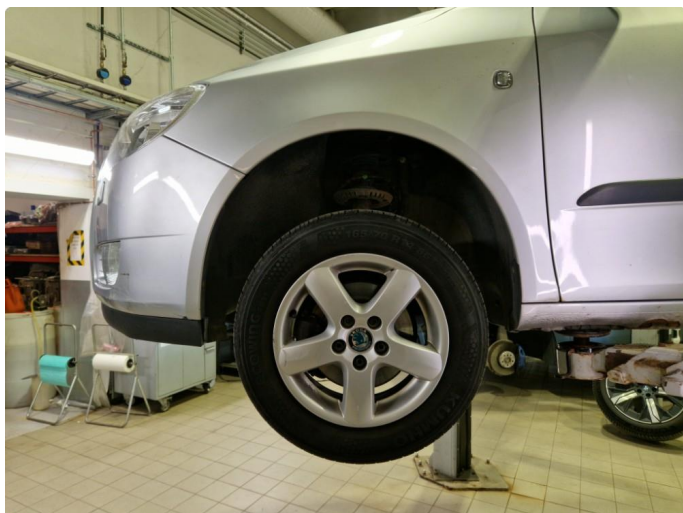
1.10 Kantkjørt felg

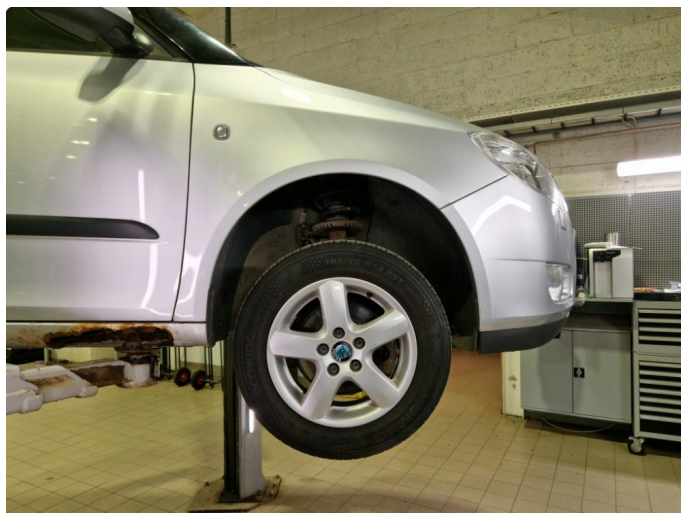
1.10 Kantkjørt felg

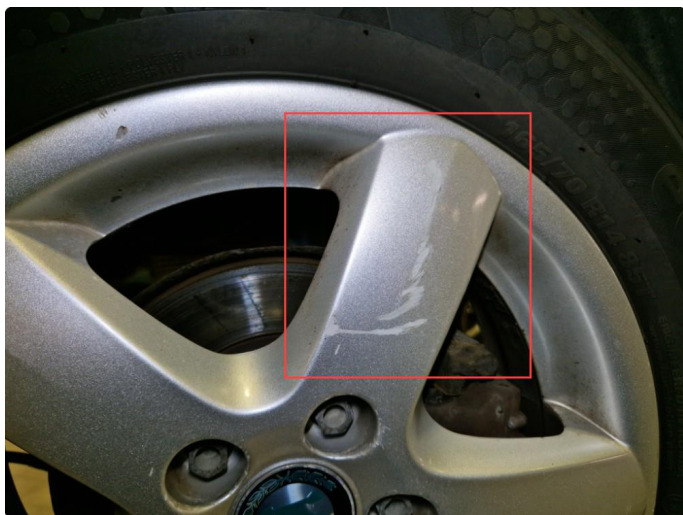
1.10 Kantkjørt felg

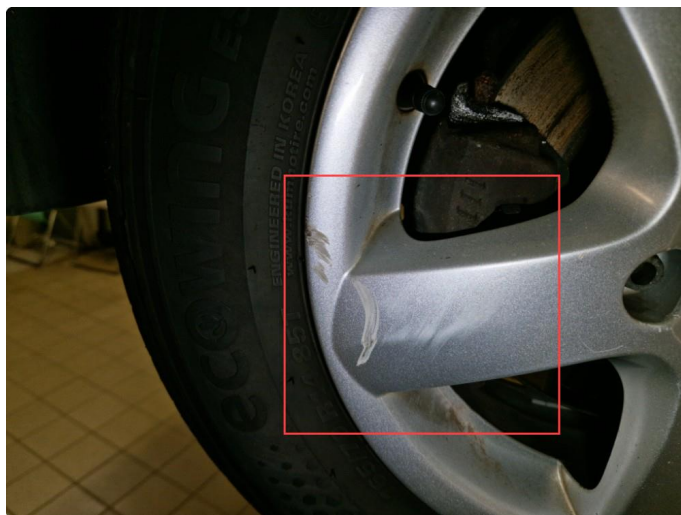
1.10 Kantkjørt felg

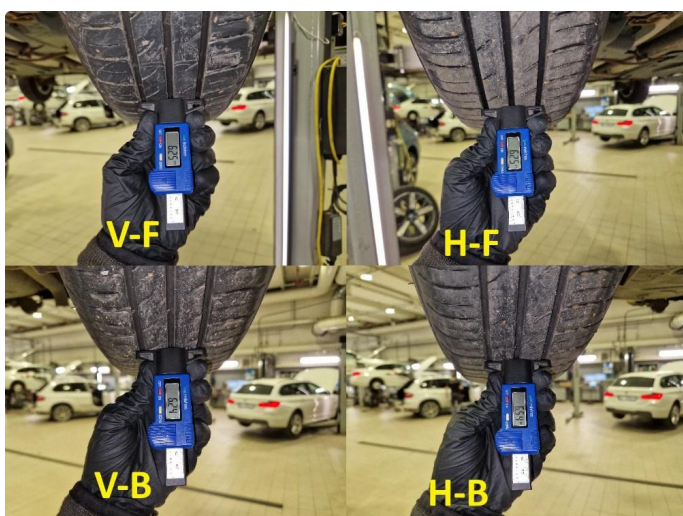
1.11 Mønsterdybde sommerdekk målt ved takst  
26.08.2025, 95.161km.

| | VENSTRE FORAN | HØYRE FORAN | VENSTRE BAK | HØYRE BAK |
|---|---|---|---|---|
| MØNSTERDYBDE SOMMERDEKK (MM) | 6,2 | 6,2 | 6,2 | 6,5 |

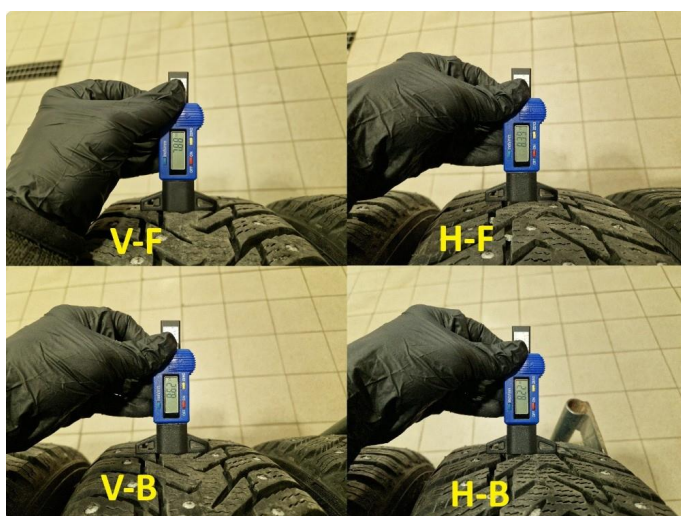
1.12 Mønsterdybde vinterdekk målt ved takst  
26.08.2025, 95.161km.

| | VENSTRE FORAN | HØYRE FORAN | VENSTRE BAK | HØYRE BAK |
|---|---|---|---|---|
| MØNSTERDYBDE VINTERDEKK (MM) | 7,9 | 8,4 | 8,6 | 8,2 |

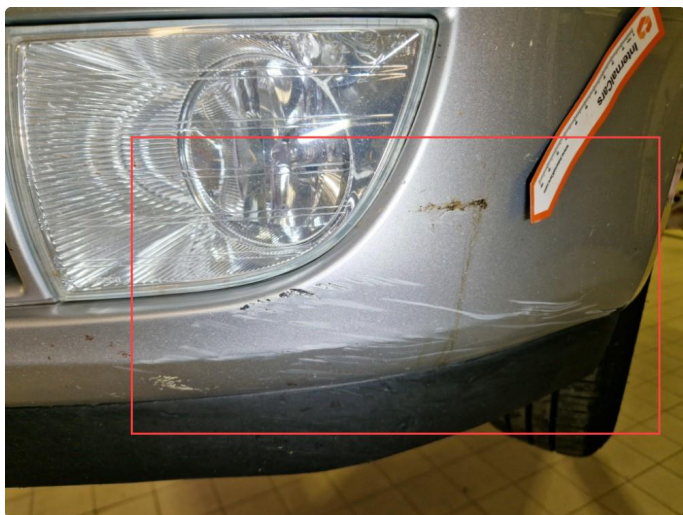
| Punkt | Beskrivelse | Plassering |
|---|---|---|
| 1.13 Støtfanger | Lakkskader v-side frontfanger. | venstre - foran |

1.13 Lakkskader v-side frontfanger.

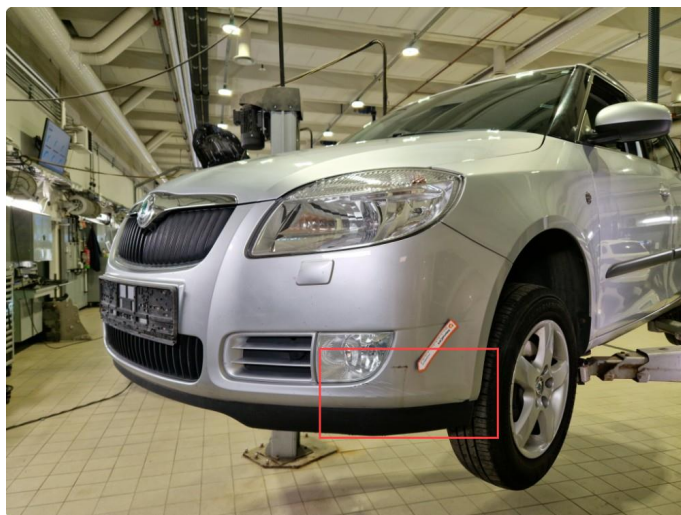
1.13 Lakkskader v-side frontfanger.

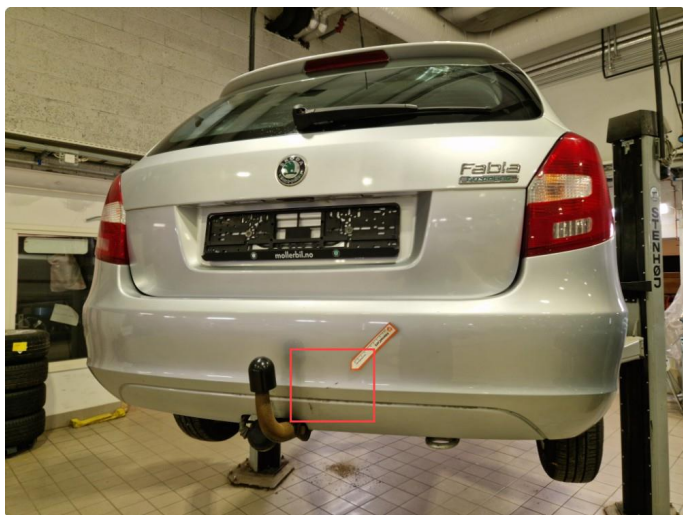
| Punkt | Beskrivelse | Plassering |
|---|---|---|
| 1.14 Støtfanger | Riper bakfanger. | bak |

1.14 Riper bakfanger.

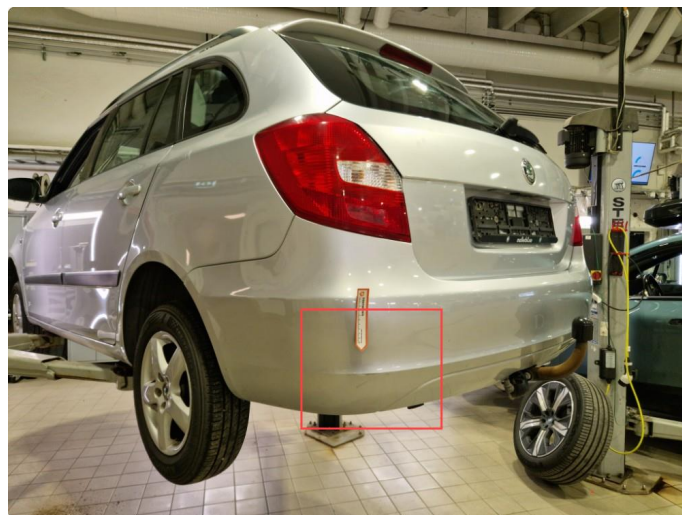
1.14 Riper bakfanger.

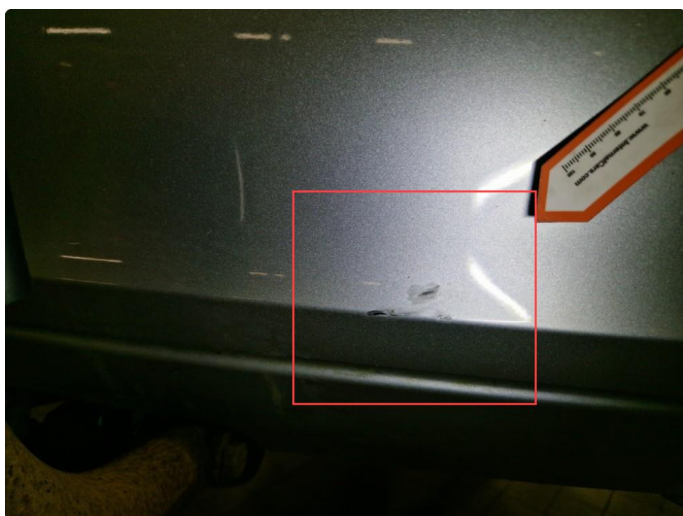
1.14 Riper bakfanger.

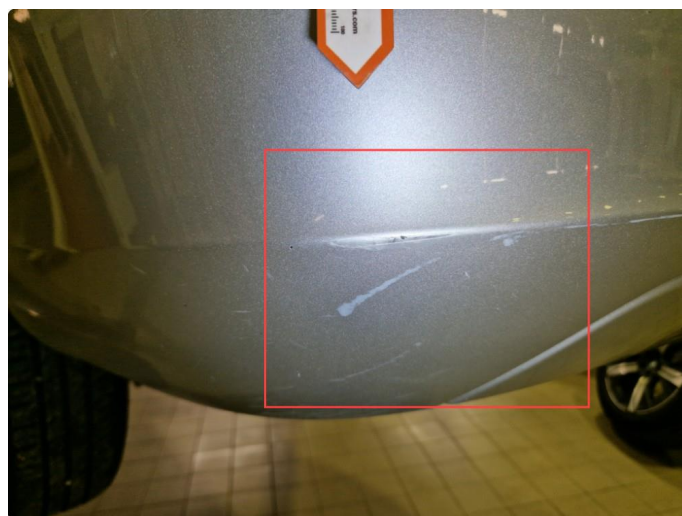
1.14 Riper bakfanger.
