BMW I4 M50 4WD

TESTDATO: 27.06.2025

NBF Tilstandsrapport er utarbeidet av Norges Bilbransjeforbund og Forbrukerrådet.

## OPPSUMMERT STATUS PÅ KJØRETØY

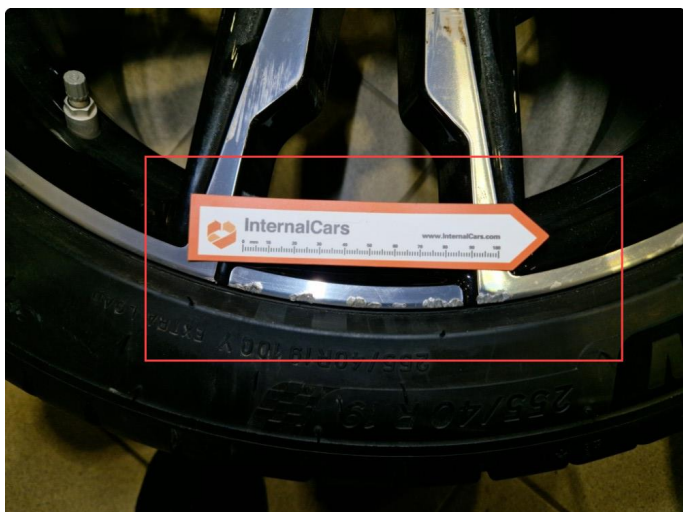
| Punkt | | Beskrivelse | Plassering |
|---|---|---|---|
| 1.1 | Dekk/Felger | Noe bruksmerker på 1 sommerfelg. | |

1.1 Noe bruksmerker på 1 sommerfelg.

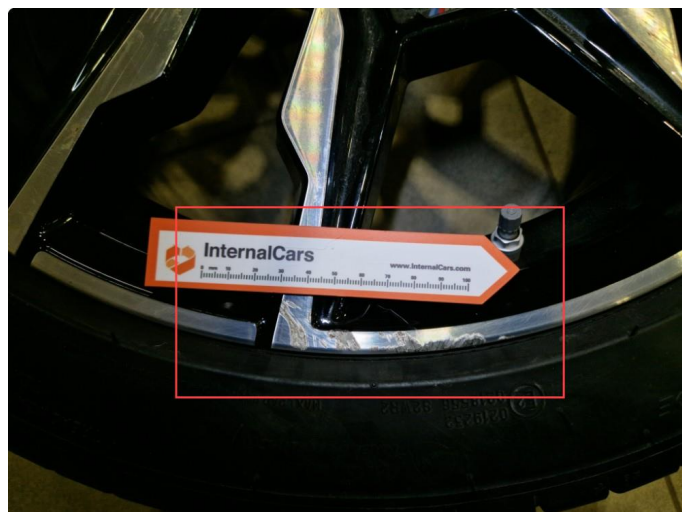
1.1 Noe bruksmerker på 1 sommerfelg.

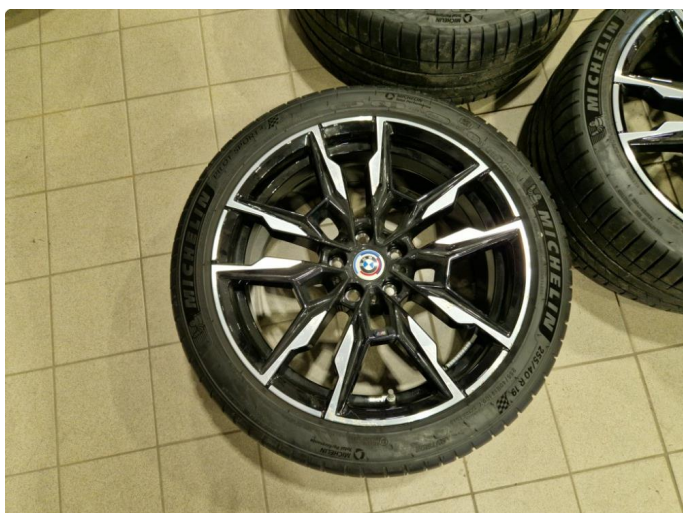
1.1 Noe bruksmerker på 1 sommerfelg.

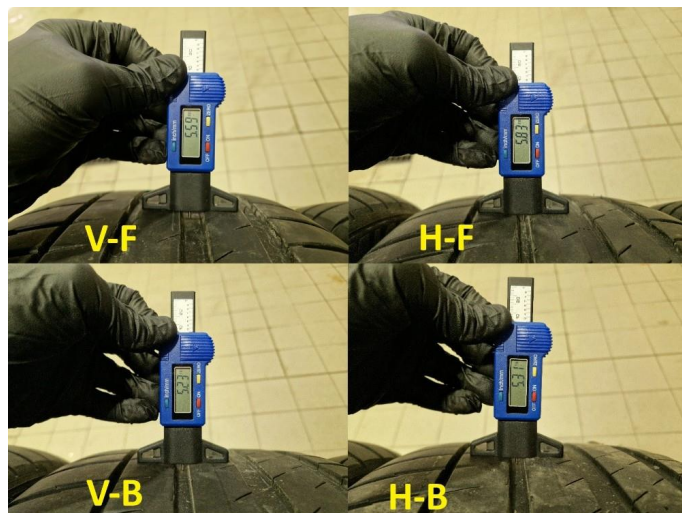
| Punkt | | Beskrivelse | Plassering |
|---|---|---|---|
| 1.2 | Dekk/Felger | Mønsterdybde sommerdekk målt ved takst 29.04.2025, 14.526km. | |

1.2 Mønsterdybde sommerdekk målt ved takst 29.04.2025, 14.526km.

| | VENSTRE FORAN | HØYRE FORAN | VENSTRE BAK | HØYRE BAK |
|---|---|---|---|---|
| MØNSTERDYBDE SOMMERDEKK (MM) | 5,6 | 5,8 | 5,2 | 5,3 |

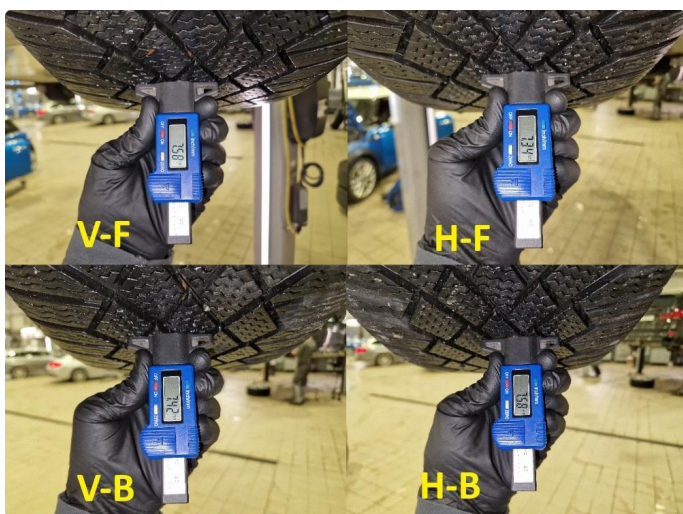
| Punkt | | Beskrivelse | Plassering |
|---|---|---|---|
| 1.3 | Dekk/Felger | Mønsterdybde vinterdekk målt ved takst 29.04.2025, 14.526km. | |

1.3 Mønsterdybde vinterdekk målt ved takst 29.04.2025, 14.526km.

| | VENSTRE FORAN | HØYRE FORAN | VENSTRE BAK | HØYRE BAK |
|---|---|---|---|---|
| MØNSTERDYBDE VINTERDEKK (MM) | 7,6 | 7,3 | 7,4 | 7,6 |

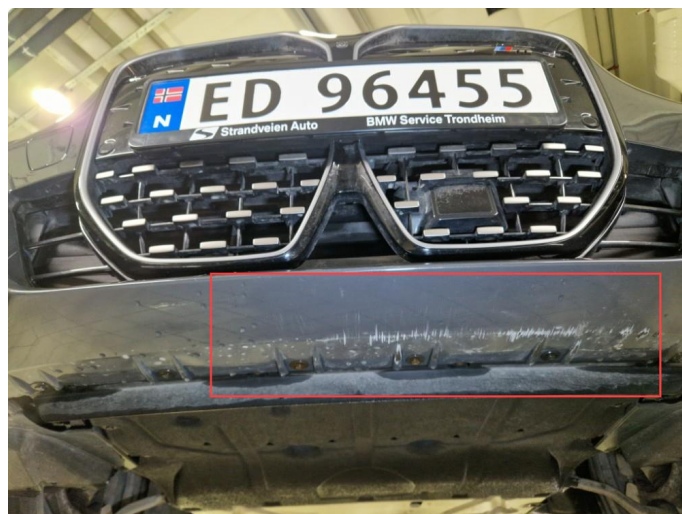
| Punkt | | Beskrivelse | Plassering |
|---|---|---|---|
| 1.4 | Støtfanger | Noen skrubbermerker underkant fremfanger, regnes som normal bruksslitaje. | foran - nede |

1.4 Noen skrubbermerker underkant fremfanger, regnes som normal bruksslitaje.

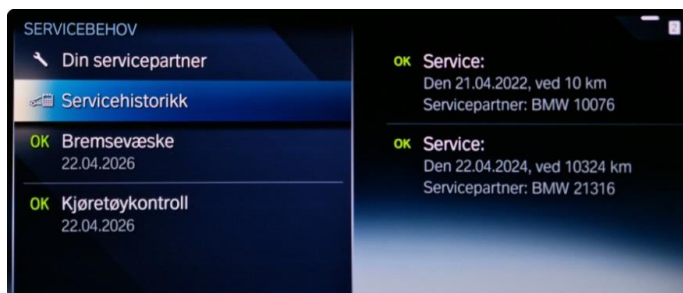
| Punkt | | Beskrivelse | Plassering |
|---|---|---|---|
| 2.1 | Service | Neste service 22.04.2026. Bilen har en aktiv serviceavtale til bilen er 4 år. | |

2.1 Neste service 22.04.2026. Bilen har en aktiv serviceavtale til bilen er 4 år.
