**VOLVO V90 T8 TWIN ENGINE 4WD**
**TESTDATO: 16.04.2026**
**KODE: 2000123**

<b>DR51673</b>

NBF Tilstandsrapport er utarbeidet av Norges Bilbransjeforbund og Forbrukerrådet.

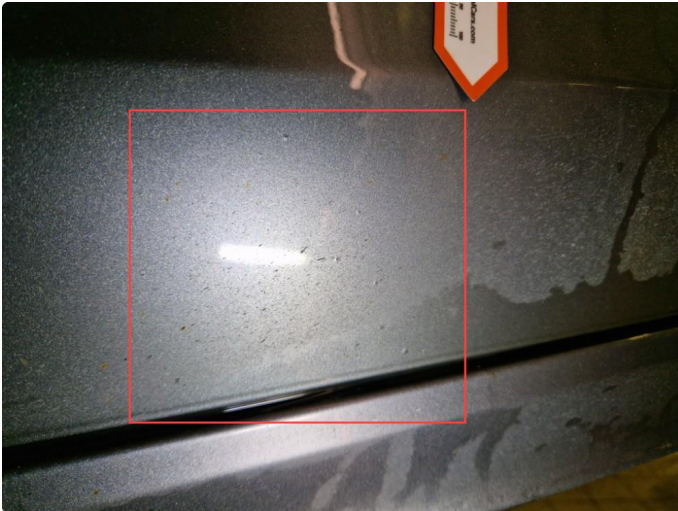
1.2 Flere små rustbobler nedre del v-ramdør , normal bruksslitasje iht. km og alder.

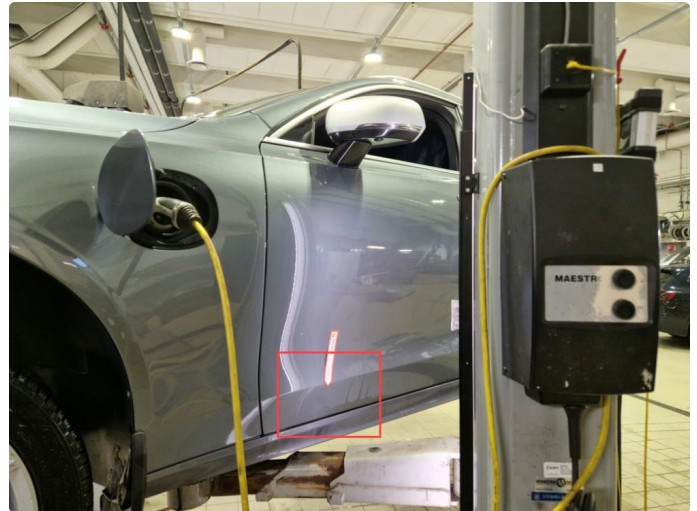
1.2 Flere små rustbobler nedre del v-ramdør , normal bruksslitasje iht. km og alder.

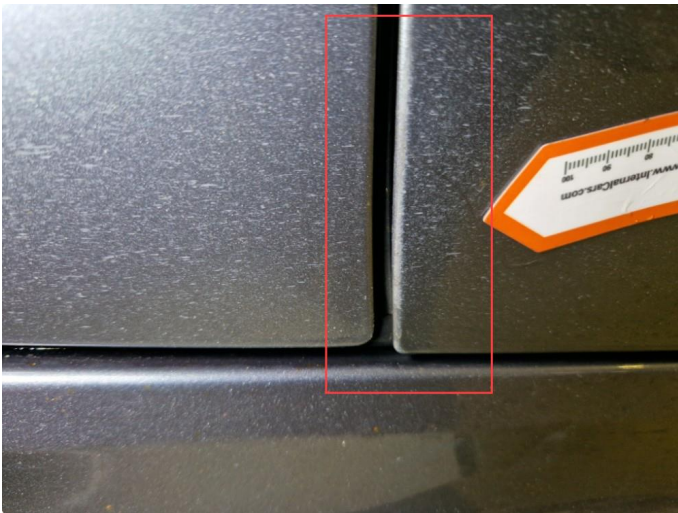
1.3 Flere små rustbobler nedre del v-bakdør , normal bruksslitasje iht. km og alder.

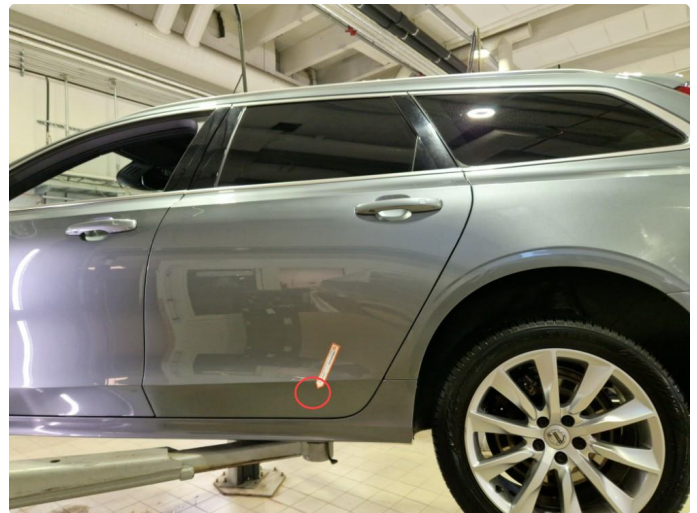
1.3 Flere små rustbobler nedre del v-bakdør , normal bruksslitasje iht. km og alder.

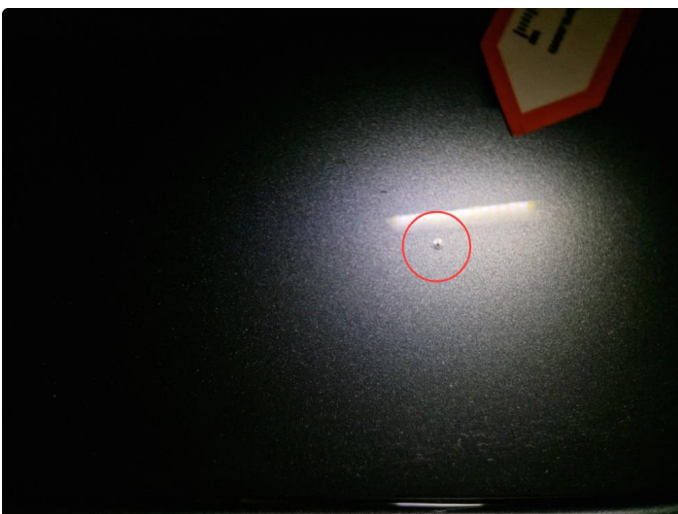
1.3 Flere små rustbobler nedre del v-bakdør , normal bruksslitasje iht. km og alder.

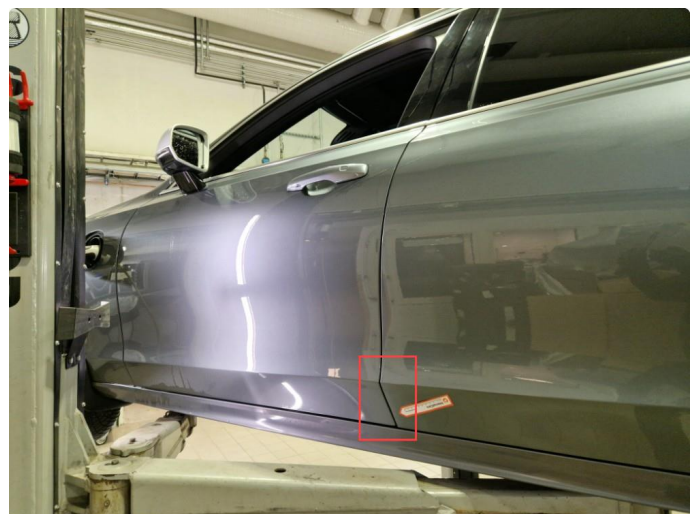
1.3 Flere små rustbobler nedre del v-bakdør , normal bruksslitasje iht. km og alder.

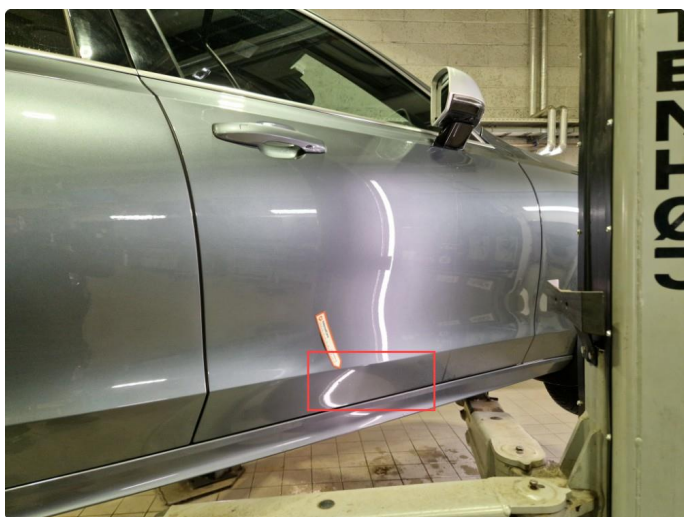
1.4 Flere små rustbobler nedre del h-framdør , normal bruksslitasje iht. km og alder.

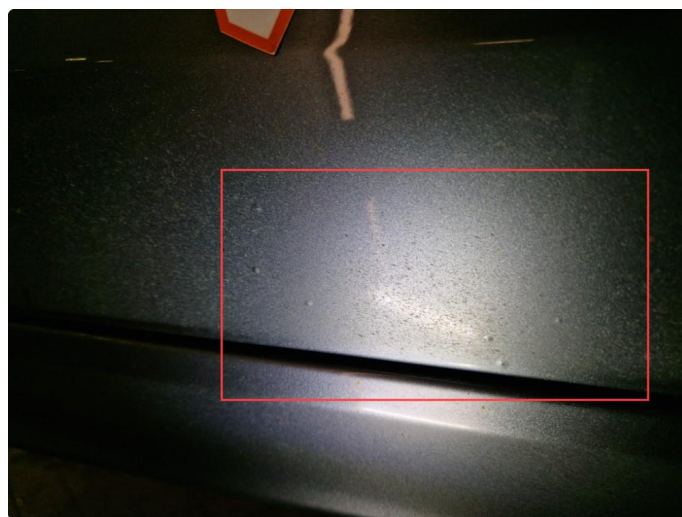
1.4 Flere små rustbobler nedre del h-framdør , normal bruksslitasje iht. km og alder.

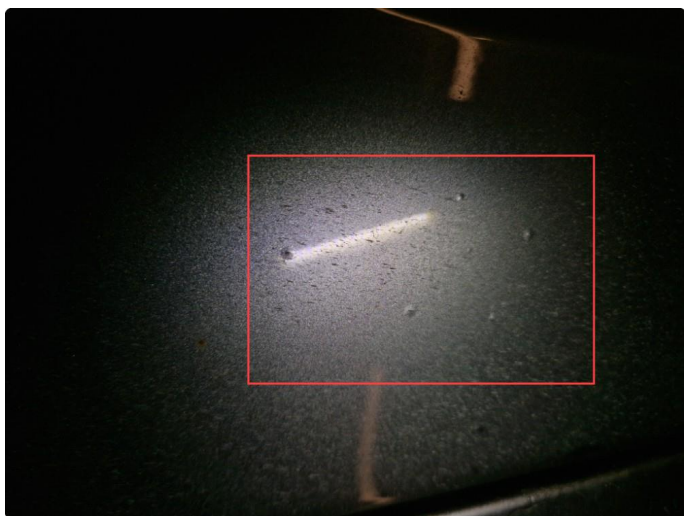
1.4 Flere små rustbobler nedre del h-framdør , normal bruksslitasje iht. km og alder.

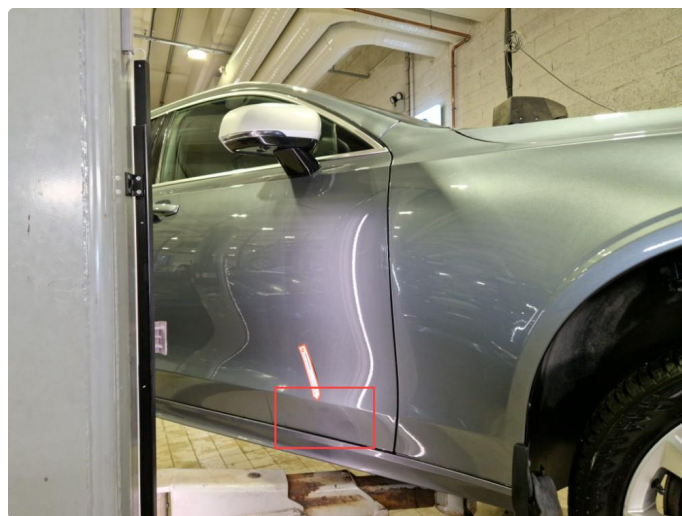
1.4 Flere små rustbobler nedre del h-framdør , normal bruksslitasje iht. km og alder.

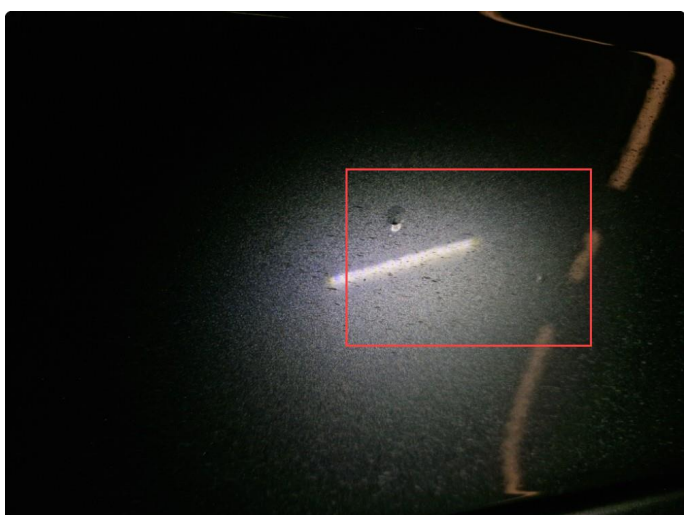
1.4 Flere små rustbobler nedre del h-framdør , normal bruksslitasje iht. km og alder.

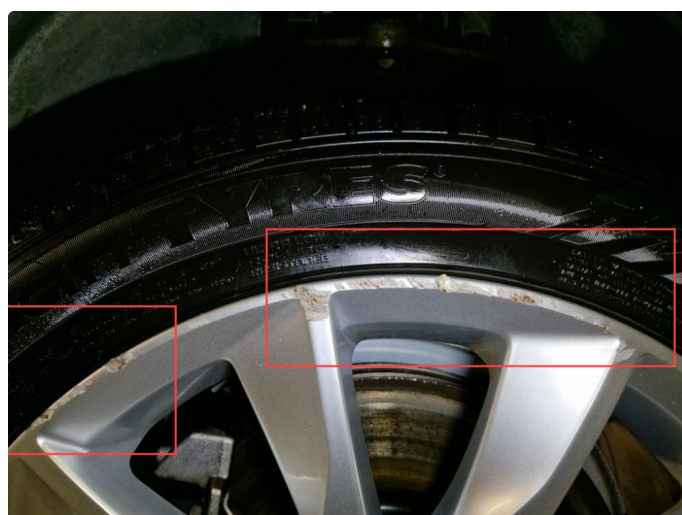
1.5 Bruksmerker vinterfelg v-fram, normal bruksslitasje.

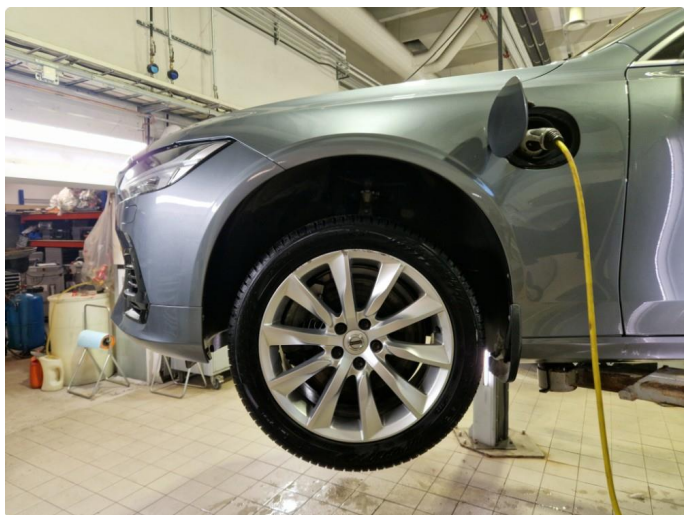
1.5 Bruksmerker vinterfelg v-fram, normal bruksslitasje.

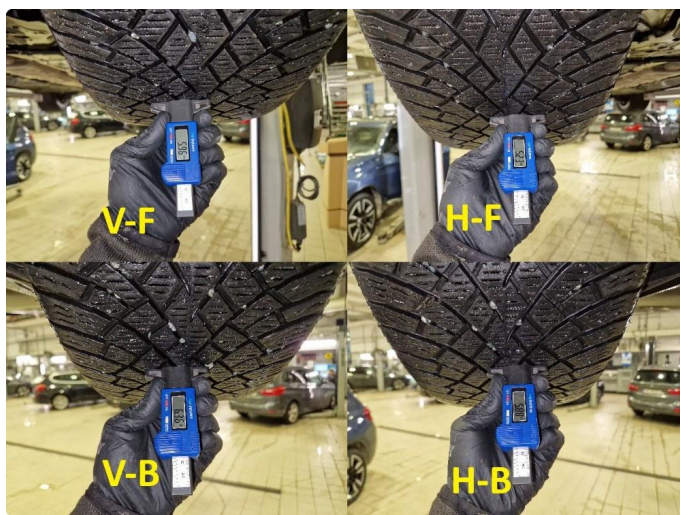
1.6 Dekkdybdemåling vinterdekk utført 29.12.2025 på km : 117.349

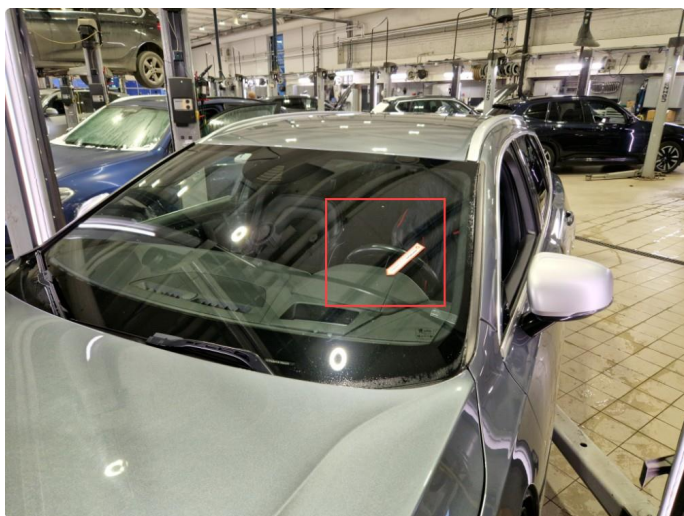
1.7 Flere små steinsprut frontrute, for små til og repareres pr. nå. ( Normal bruksslitasje )

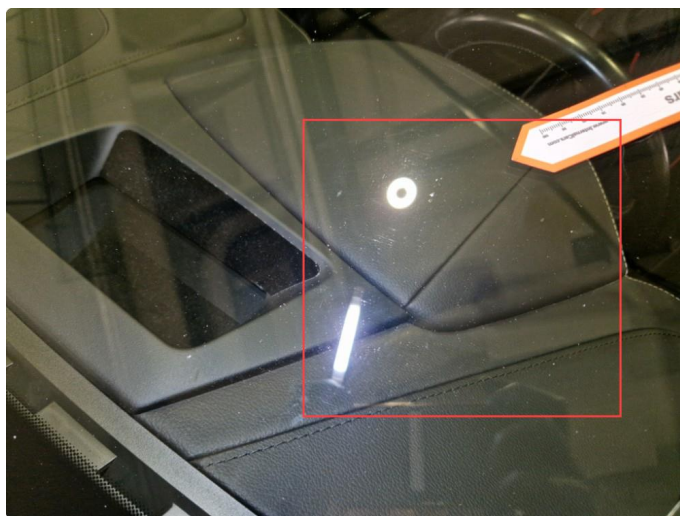
1.7 Flere små steinsprut frontrute, for små til og repareres pr. nå. ( Normal bruksslitasje )

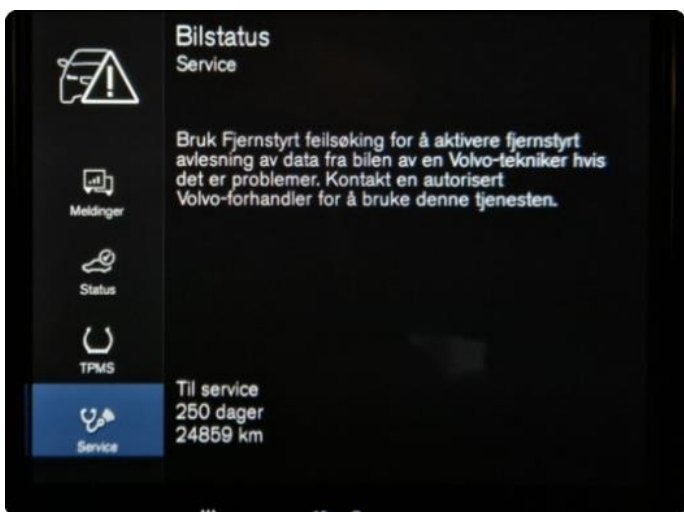
2.1 Neste service om 250 dager / 24.859 fra testdato 29.12.2025
