BMW 520D 177 HK

TESTDATO: 04.02.2026

CHASSISNR: WBAPX31010CX40436

NBF Tilstandsrapport er utarbeidet av Norges Bilbransjeforbund og Forbrukerrådet.

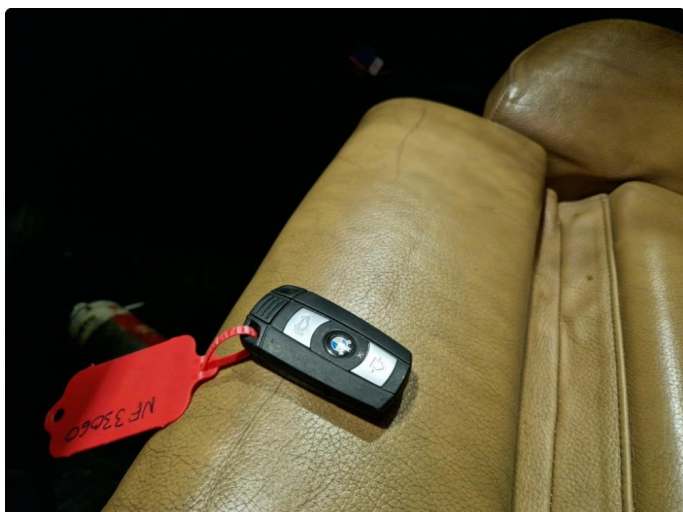
1.1 1 Stk nøkkel.

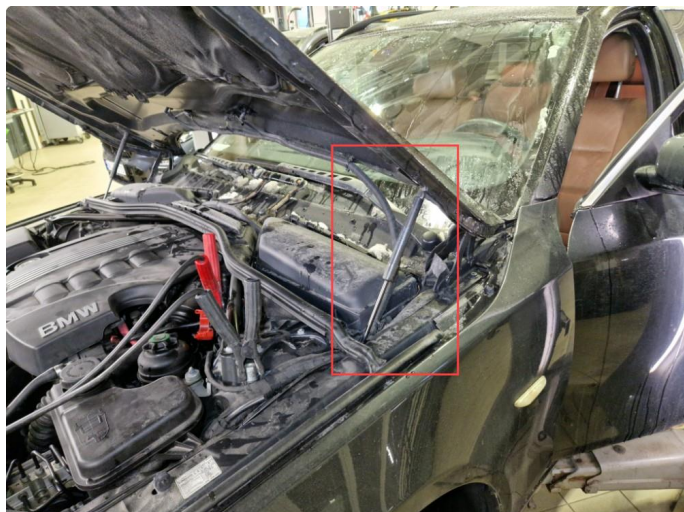
| Punkt | Beskrivelse | Plassering |
|---|---|---|
| 3.2 Panser | Defekte panserdempere h+v side, holder ikke opp panser i åpen posisjon. | venstre - høyre - foran |

3.2 Defekte panserdempere h+v side, holder ikke opp panser i åpen posisjon.

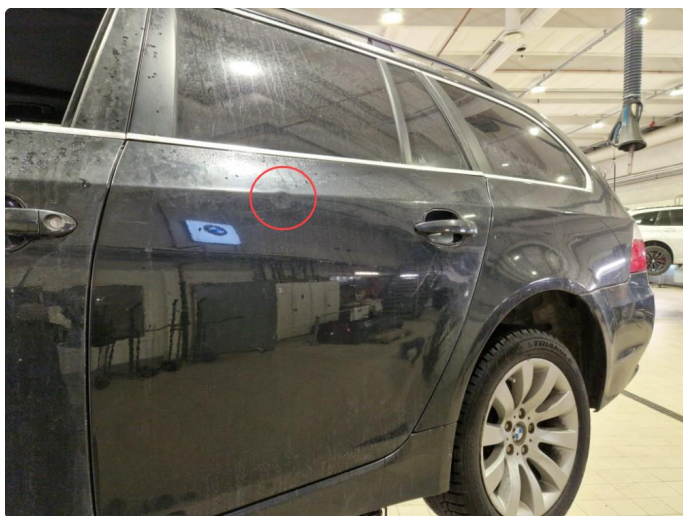
| Punkt | Beskrivelse | Plassering |
|---|---|---|
| 3.3 Dører | Bulk øvre del v-bakdør.. | venstre bak |

3.3 Bulk øvre del v-bakdør..

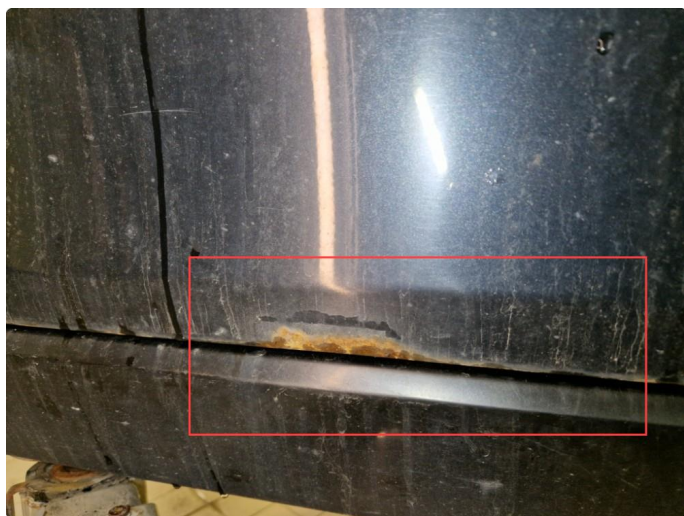
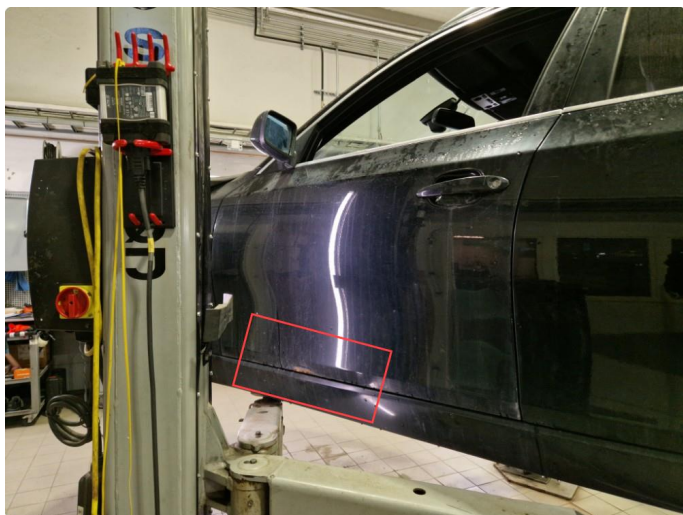
| Punkt | Beskrivelse | Plassering |
|---|---|---|
| 3.4 Dører | Rust v-framdør. | venstre foran |

3.4 Rust v-framdør.

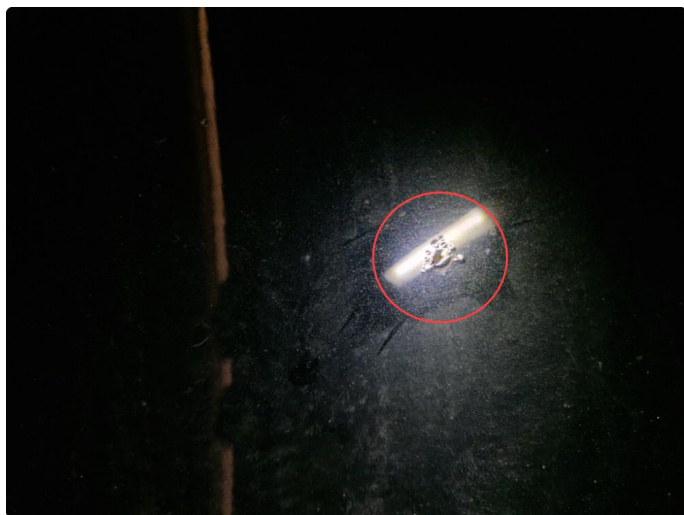
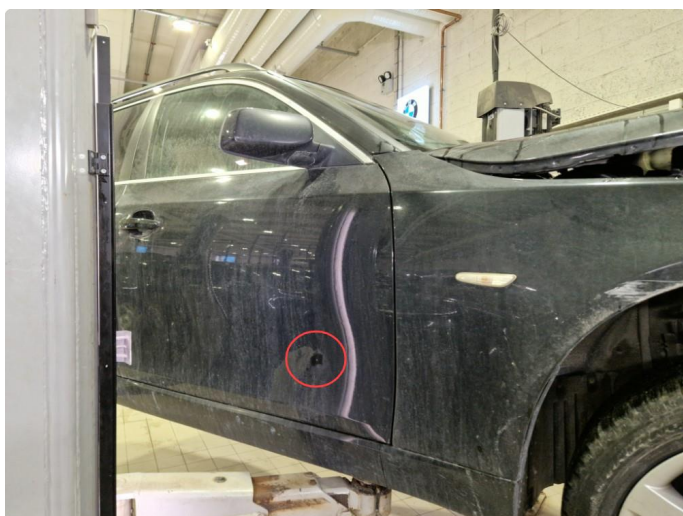
| Punkt | Beskrivelse | Plassering |
|---|---|---|
| 3.5 Dører | Rustboble h-framdør.. | høyre foran |

3.5 Rustboble h-framdør..

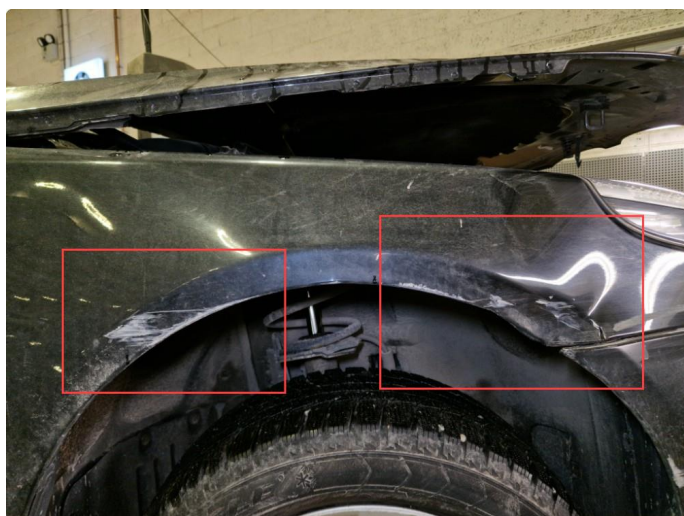
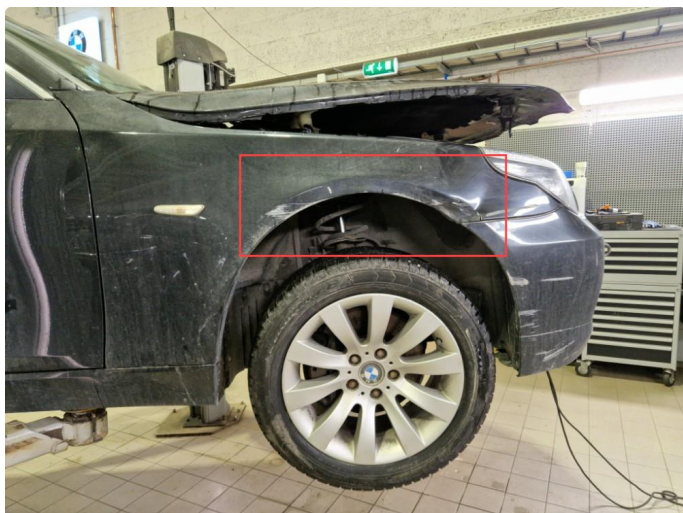
| Punkt | Beskrivelse | Plassering |
|---|---|---|
| 3.6 Skjermer | Skade h-framskjerm. | høyre foran |

3.6 Skade h-framskjerm.

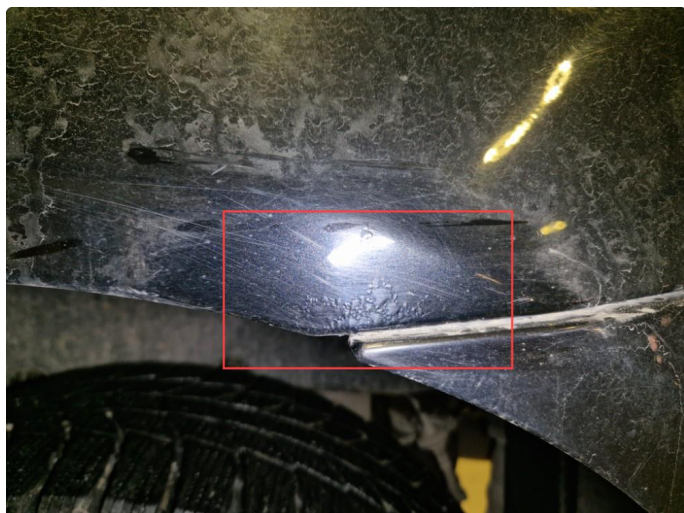
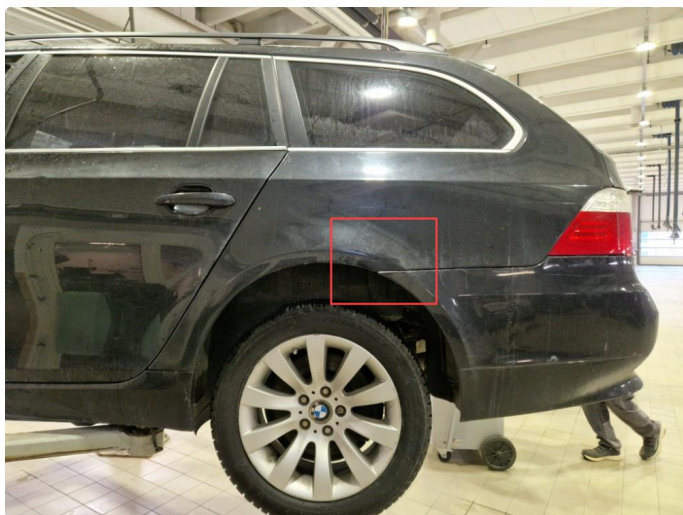
| Punkt | Beskrivelse | Plassering |
|---|---|---|
| 3.7 Skjermer | Rust v-bakskjerm. | venstre bak |

3.7 Rust v-bakskjerm.

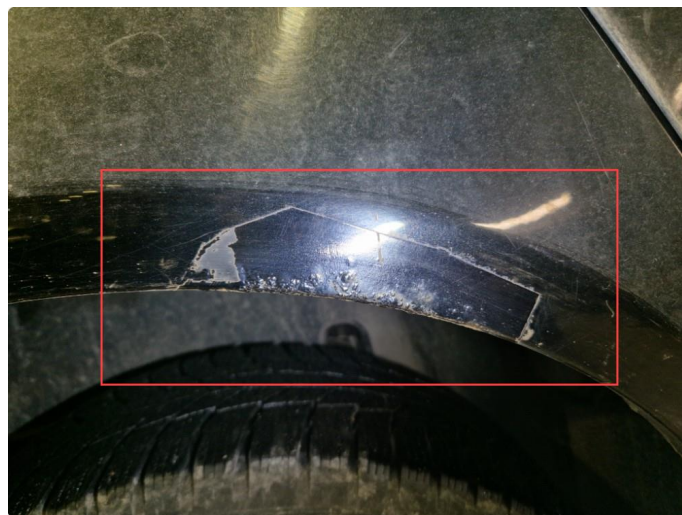
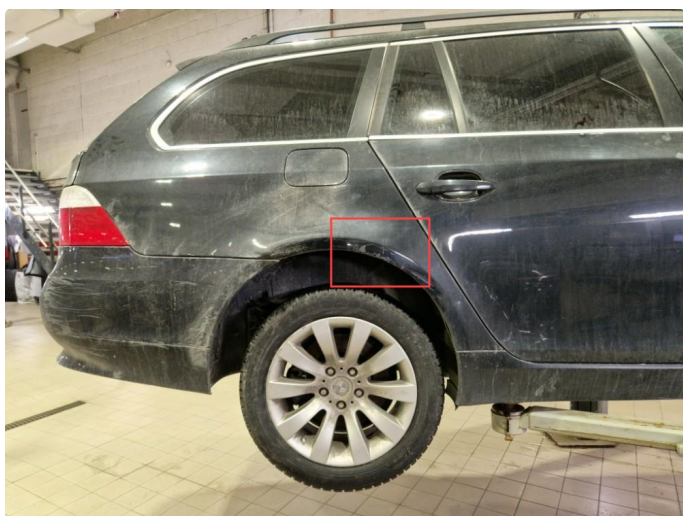
| Punkt | Beskrivelse | Plassering |
|---|---|---|
| 3.8 Skjermer | Rust h-bakskjerm. | høyre bak |

3.8 Rust h-bakskjerm.

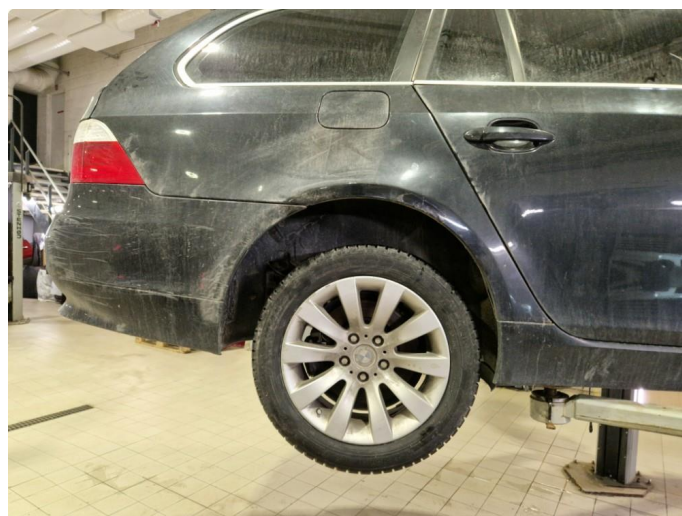
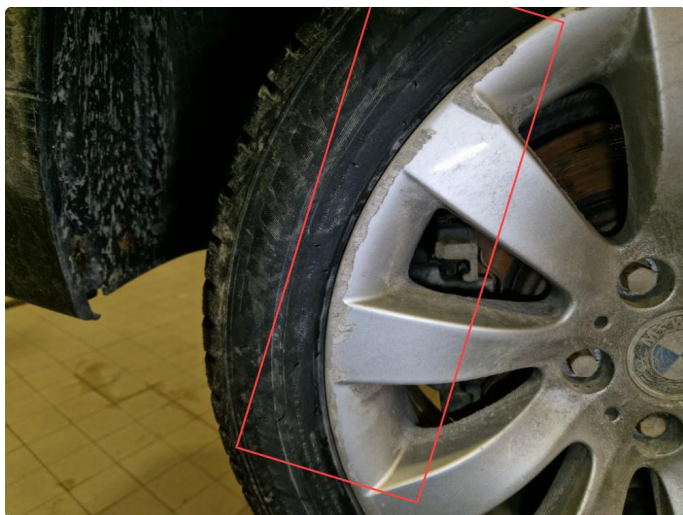
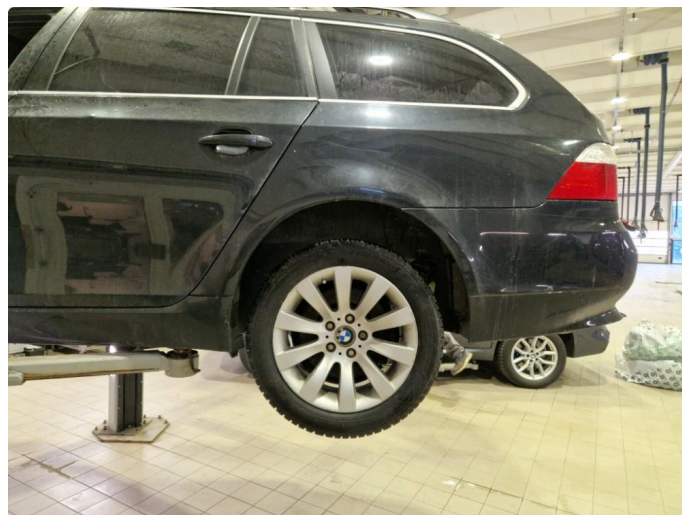
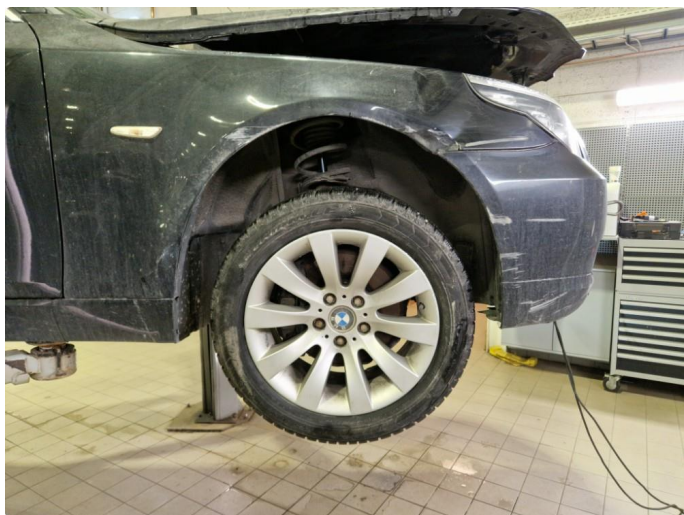
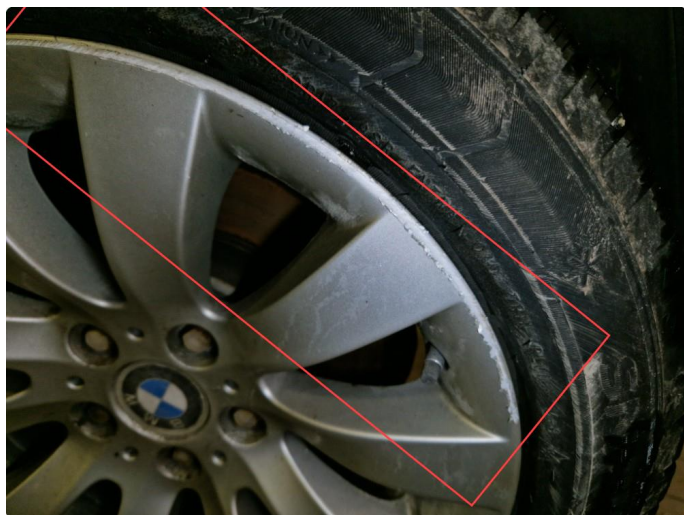
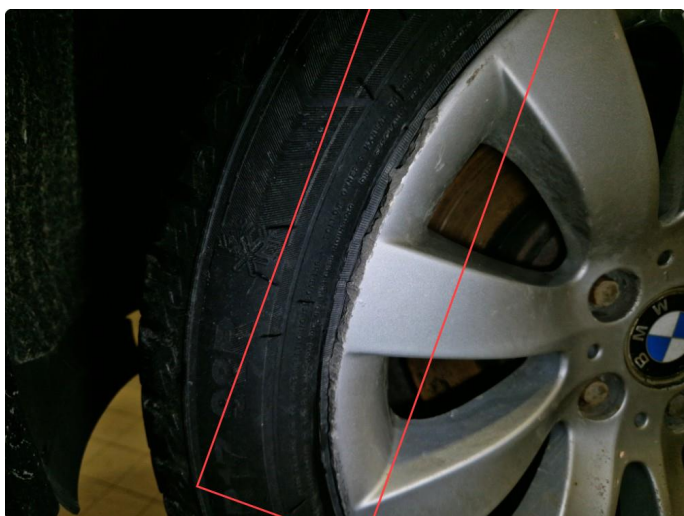
| Punkt | Beskrivelse | Plassering |
|---|---|---|
| 3.9 Dekk/Felger | kantkjørt felg | alle |

3.9 Kantkjørt felg

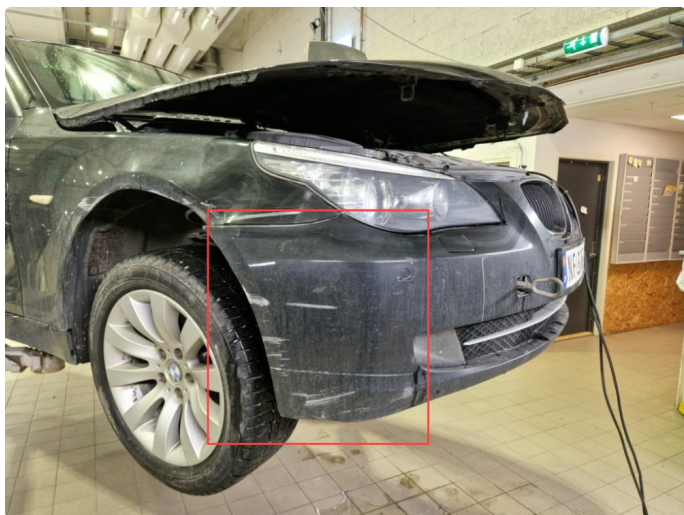
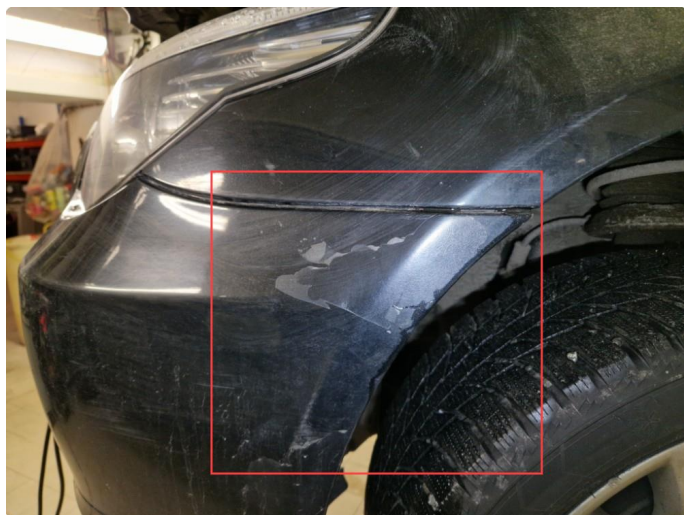
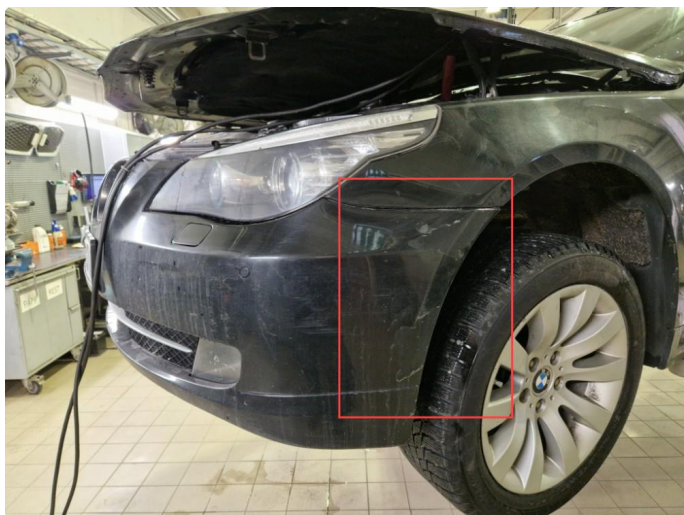
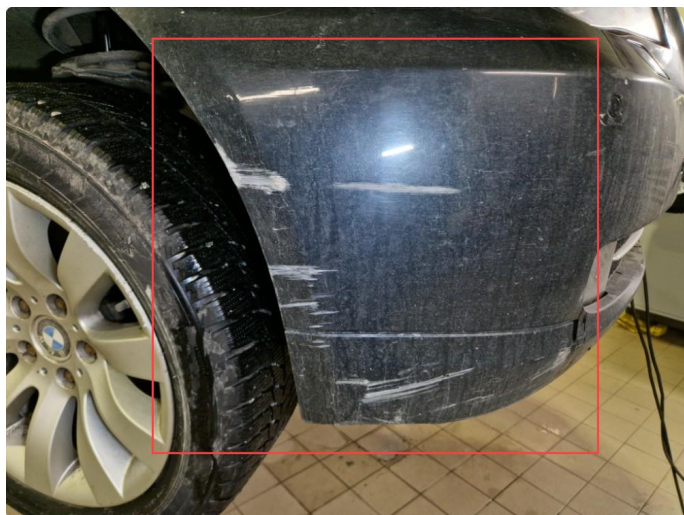
| Punkt | Beskrivelse | Plassering |
|---|---|---|
| 3.12 Støtfanger | Lakkskader frontfanger. | foran |

3.12 Lakkskader frontfanger.

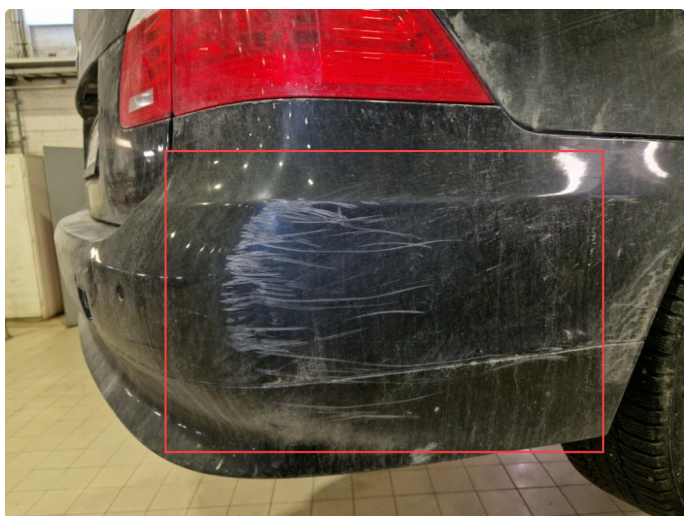
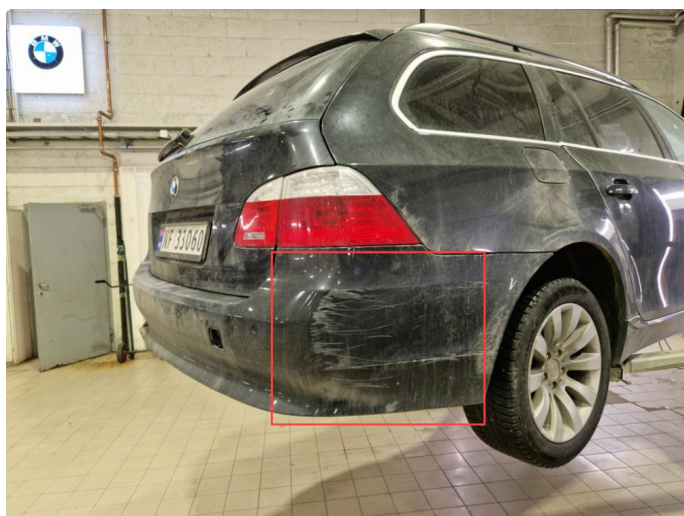
| Punkt | Beskrivelse | Plassering |
|---|---|---|
| 3.13 Støtfanger | Lakkskader bakfanger. | bak |

3.13 Lakkskader bakfanger.

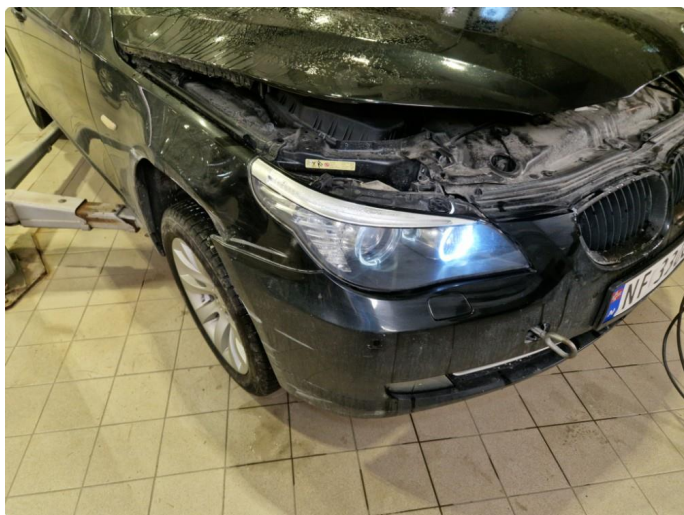
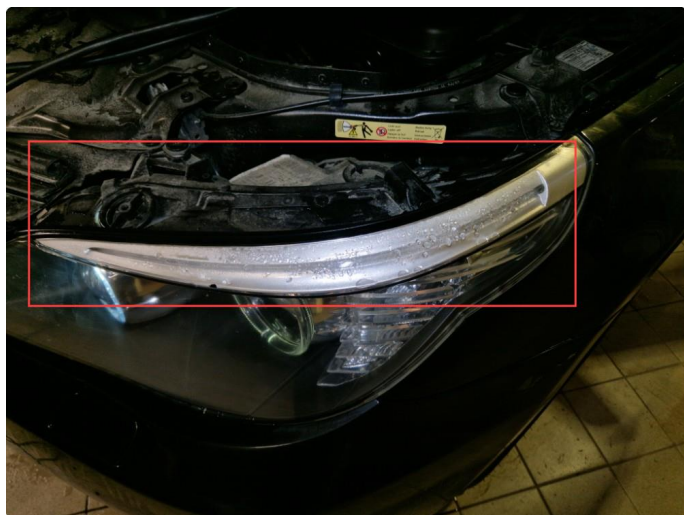
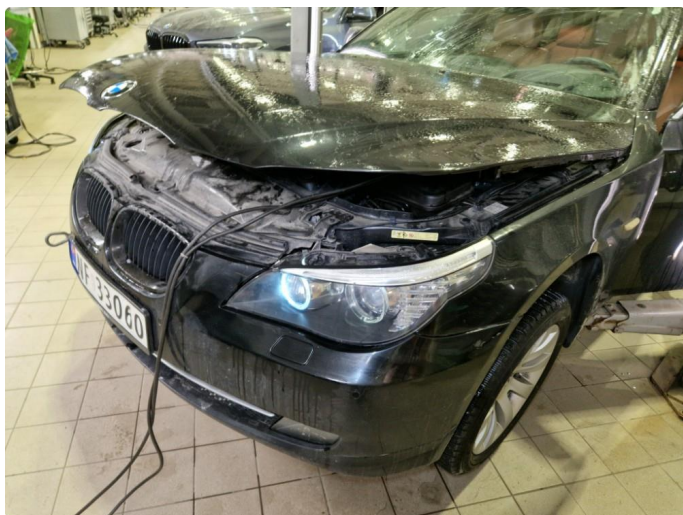
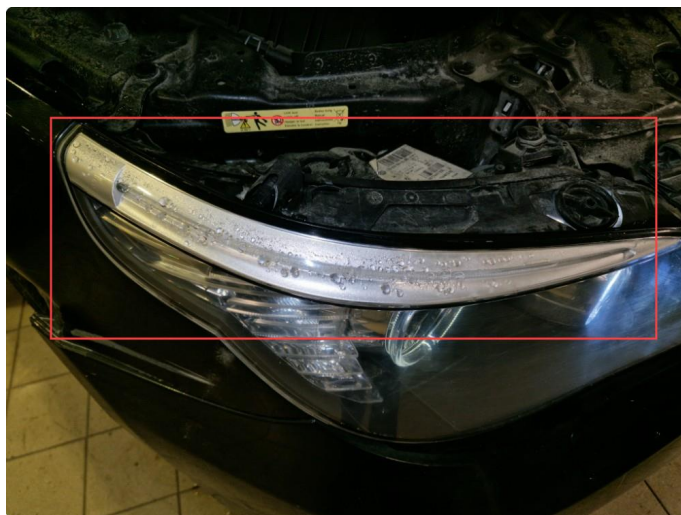
| Punkt | Beskrivelse | Plassering |
|---|---|---|
| 4.1 Lys foran | Fukt hovedlykt h+v side fram. | venstre - høyre - foran |

4.1 Fukt hovedlykt h+v side fram.

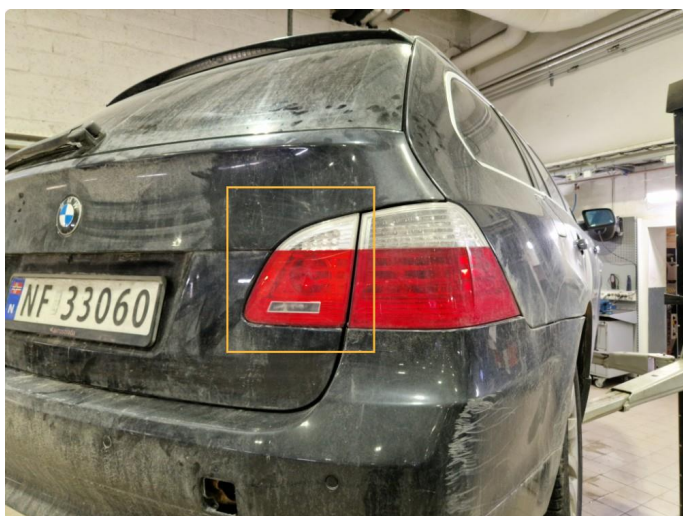
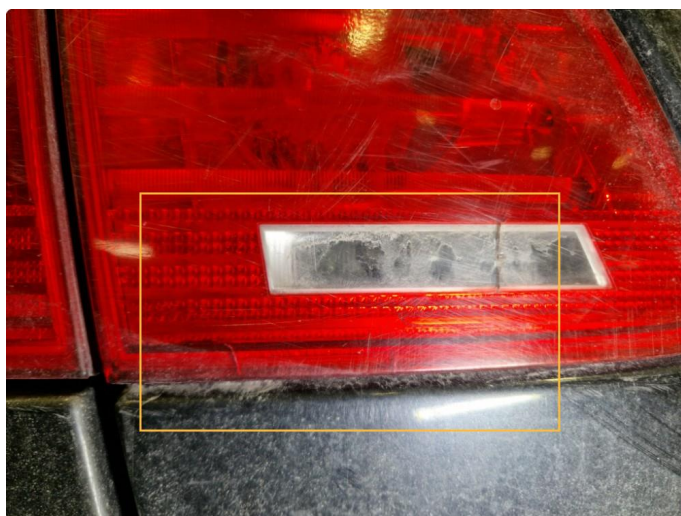
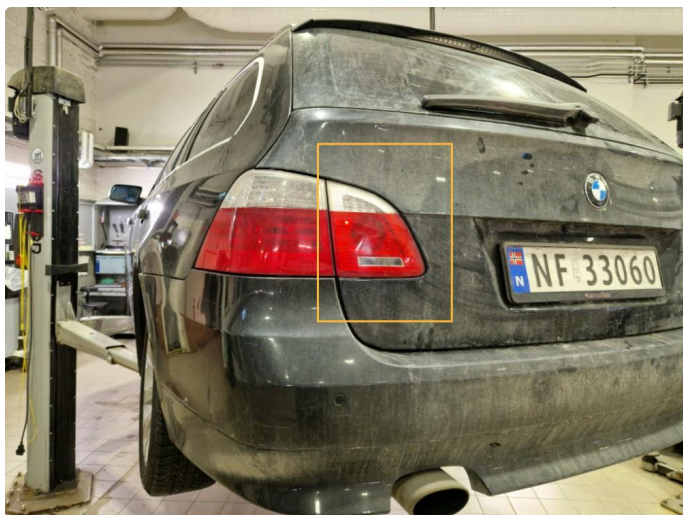
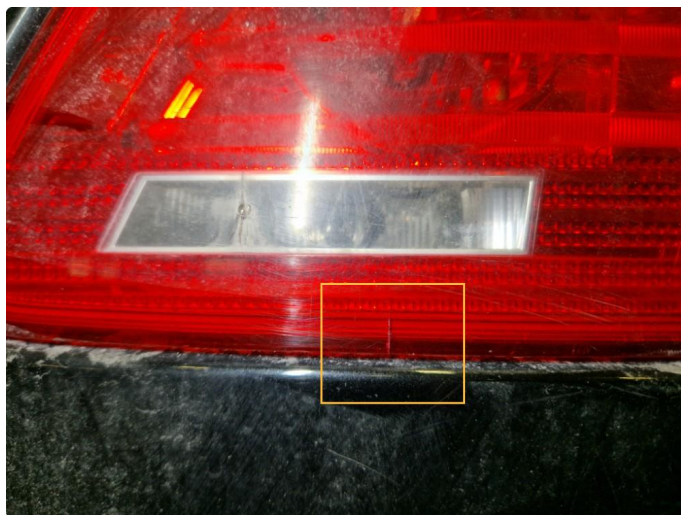
| Punkt | Beskrivelse | Plassering |
|---|---|---|
| 4.2 Lys bak | Sprekkdannelser indre baklykt h+v side. | venstre - høyre - bak - indre |

4.2 Sprekkdannelser indre baklykt h+v side.

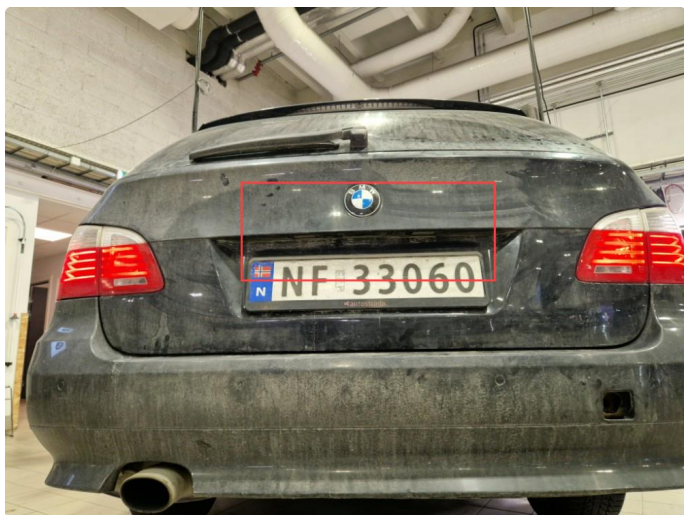
| Punkt | Beskrivelse | Plassering |
|---|---|---|
| 4.3 Lys bak | Skiltlys h+v side virker ikke. | venstre - høyre - bak |

4.3 Skiltlys h+v side virker ikke.

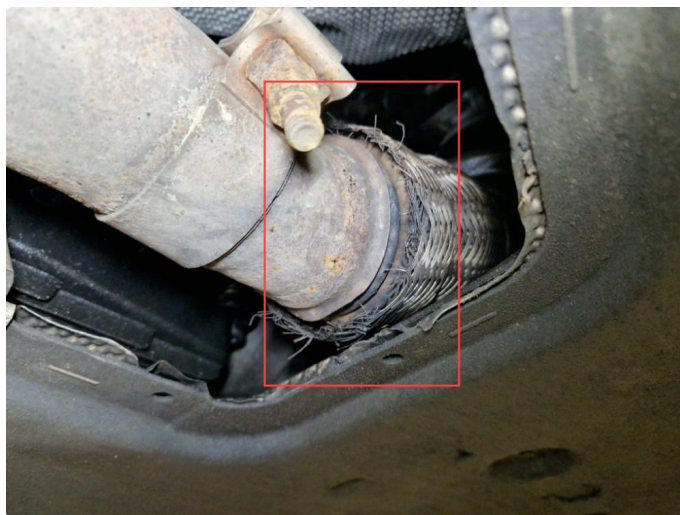
| Punkt | Beskrivelse | Plassering |
|---|---|---|
| 5.1 Eksosanlegg | Slitt / løs flexikobling. | |

5.1 Slitt / løs flexikobling.

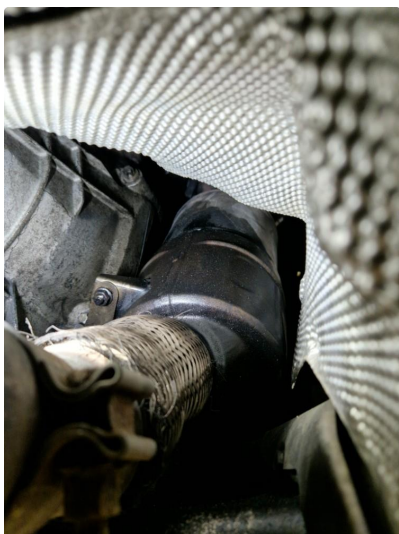
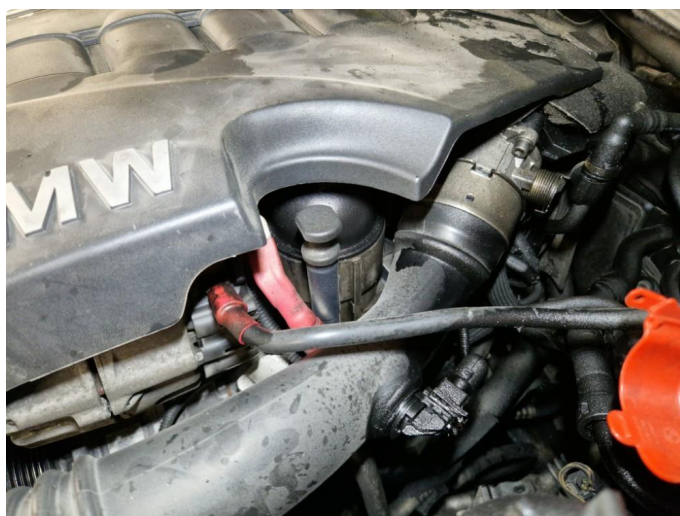
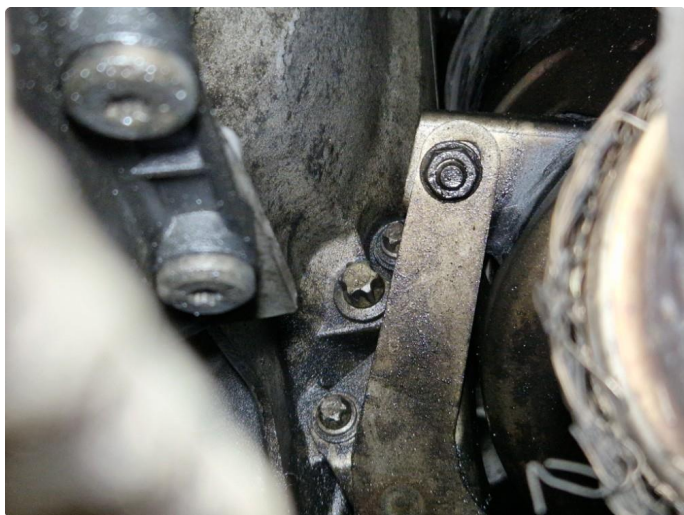
| Punkt | Beskrivelse | Plassering |
|---|---|---|
| 5.2 Lekkasjer | Oljelekkasje / diesel lekkasje fra motor, usikkert fra hvor. | |

5.2 Oljelekkasje / diesel lekkasje fra motor, usikkert fra hvor.

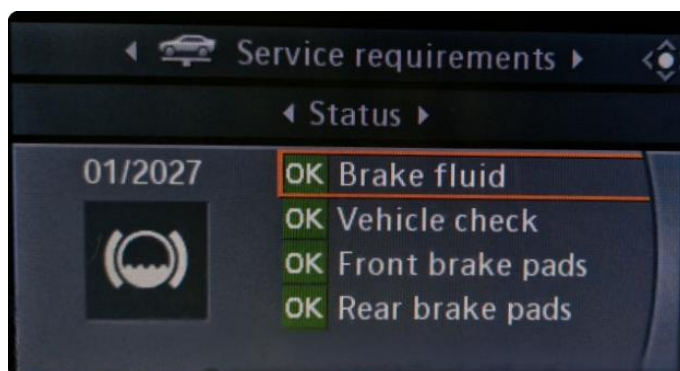
5.3 Neste service 01 / 2027.

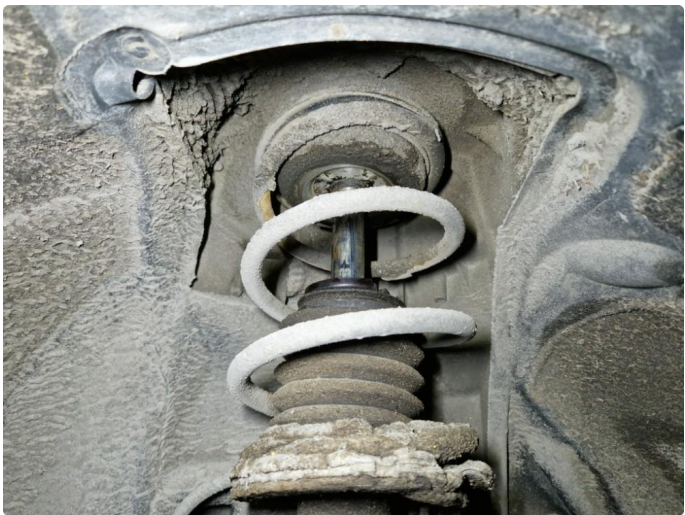
| Punkt | Beskrivelse | Plassering |
|---|---|---|
| 6.1 Fjærer/støtdemper | Defekt støtdempermansjett v-fram. | venstre foran |

6.1 Defekt støtdempermansjett v-fram.

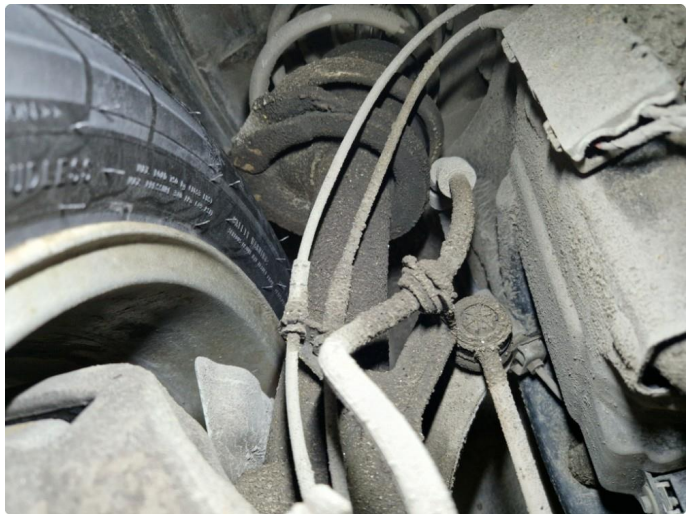
| Punkt | Beskrivelse | Plassering |
|---|---|---|
| 6.2 Fjærer/støtdemper | Lekkasje støtdemper v-fram. | venstre foran |

6.2 Lekkasje støtdemper v-fram.

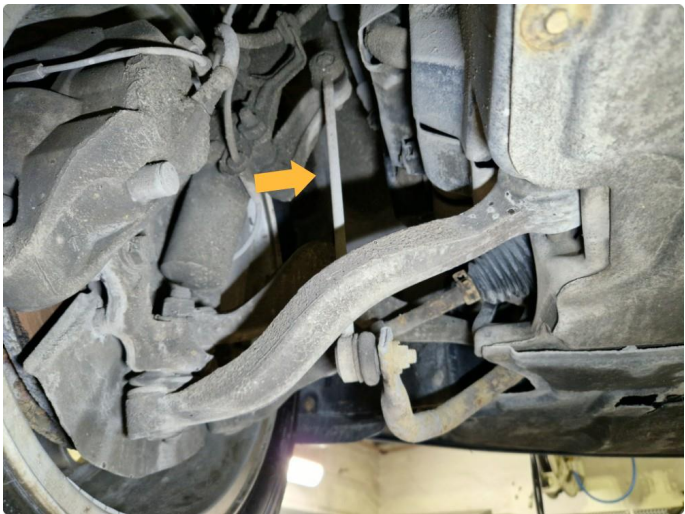
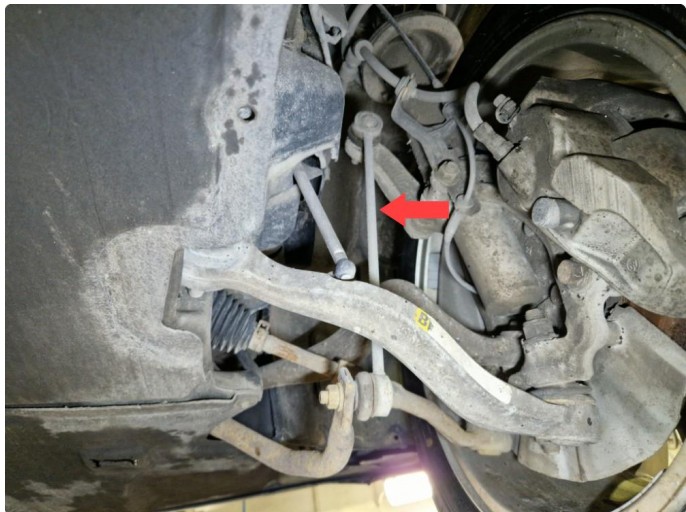
| Punkt | Beskrivelse | Plassering |
|---|---|---|
| 6.3 Stabilisatorer/stag | Slakke lenkearm h+v side. | venstre - høyre - foran |

6.3 Slakke lenkearm h+v side.

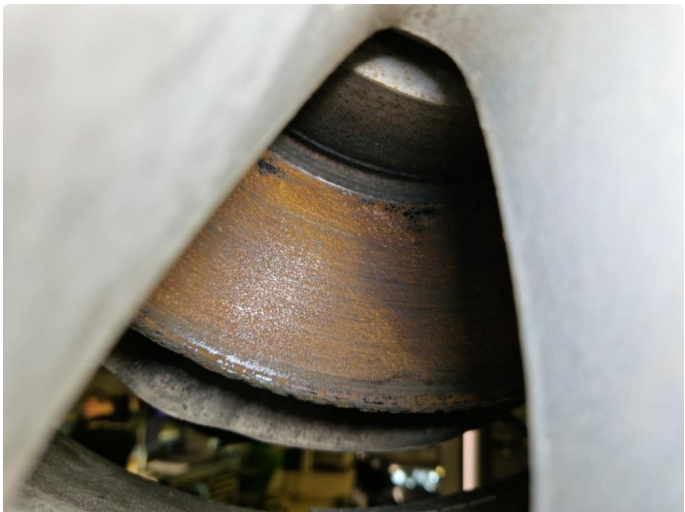
| Punkt | Beskrivelse | Plassering |
|---|---|---|
| 7.2 Skiver | Rust bremseskiver fram. | foran |

7.2 Rust bremseskiver fram.

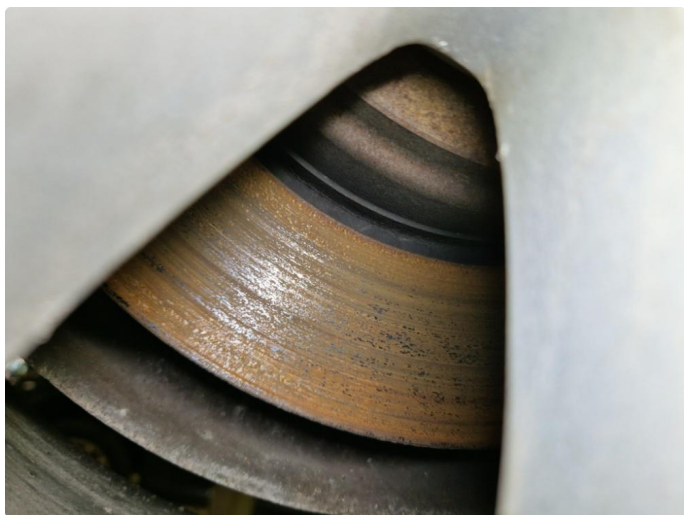
| Punkt | Beskrivelse | Plassering |
|---|---|---|
| 7.3 Skiver | Rust bremseskiver bak. | bak |

7.3 Rust bremseskiver bak.

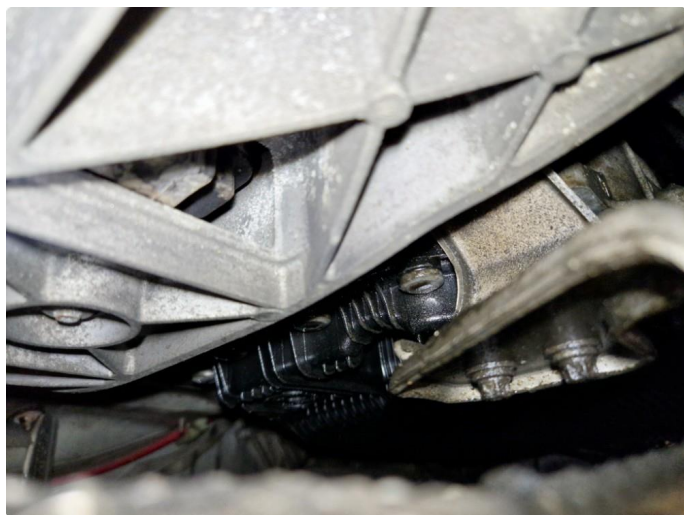
| Punkt | Beskrivelse | Plassering |
|---|---|---|
| 8.1 Girkasse | Oljelekkasje girkasse. | |

8.1 Oljelekkasje girkasse.

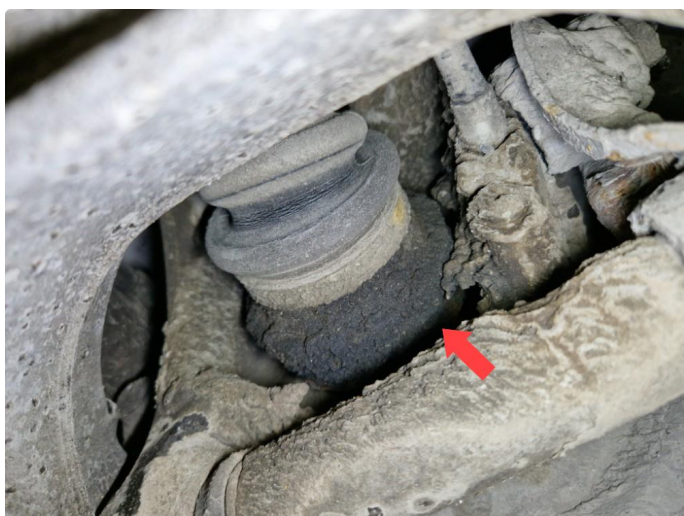
| Punkt | Beskrivelse | Plassering |
|---|---|---|
| 8.2 Aksler | ekkasje drivakselmansjett ytre v -bak. | ytre - venstre bak |

8.2 Ekkasje drivakselmansjett ytre v -bak.

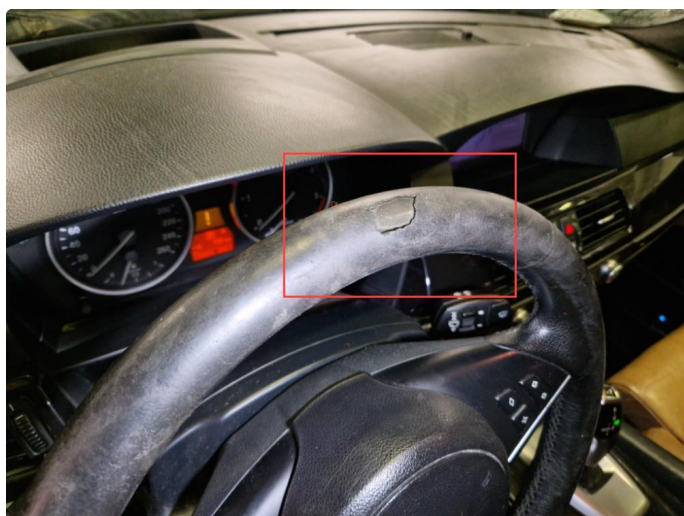
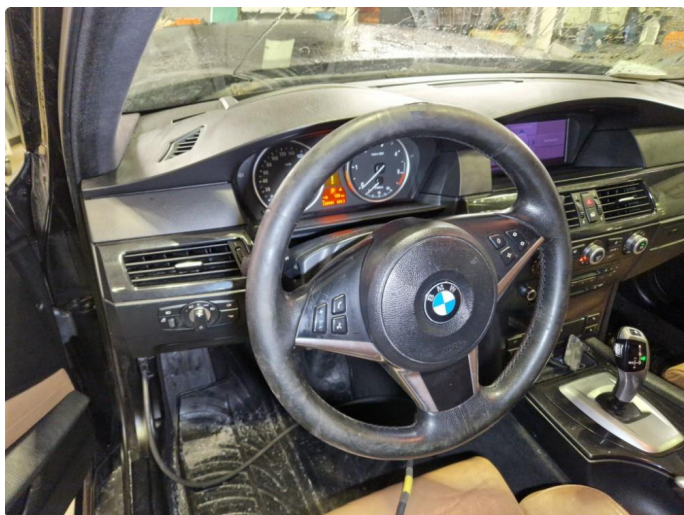
| Punkt | Beskrivelse | Plassering |
|---|---|---|
| 9.2 Ratt | Slitasje skinntrekk ratt. | |

9.2 Slitasje skinntrekk ratt.
