BMW 225E XDRIVE ACTIVE TOURER 4WD

TESTDATO: 22.05.2025

VJ30922

NBF Tilstandsrapport er utarbeidet av Norges Bilbransjeforbund og Forbrukerrådet.

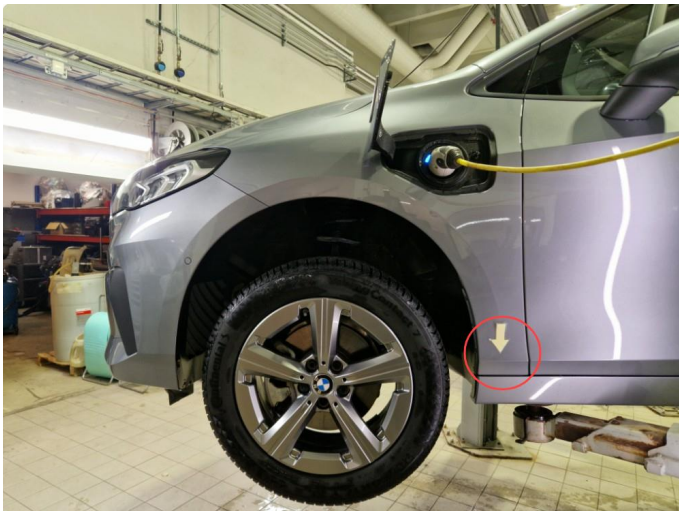
| Punkt | Beskrivelse | Plassering |
|---|---|---|
| 1.1 Skjermer | Noen steinsprutmerker med bobler høyre og venstre fremdør. | nede - høyre foran - venstre foran |

1.1 Noen steinsprutmerker med bobler høyre og venstre fremdør.

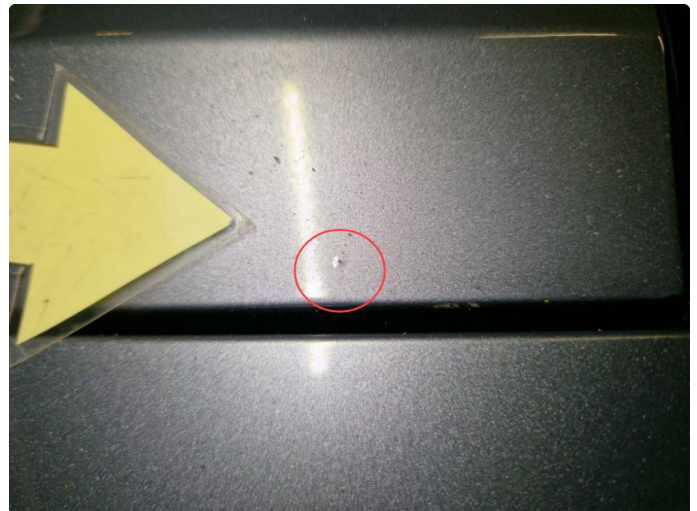
1.1 Noen steinsprutmerker med bobler høyre og venstre fremdør.

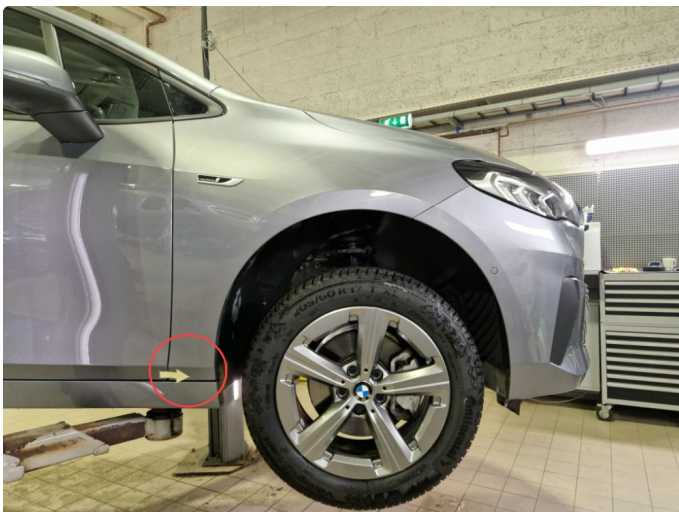
1.1 Noen steinsprutmerker med bobler høyre og venstre fremdør.

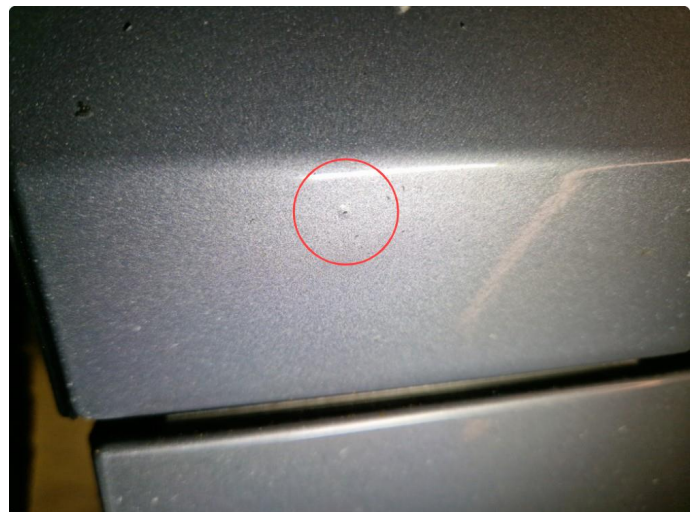
1.1 Noen steinsprutmerker med bobler høyre og venstre fremdør.

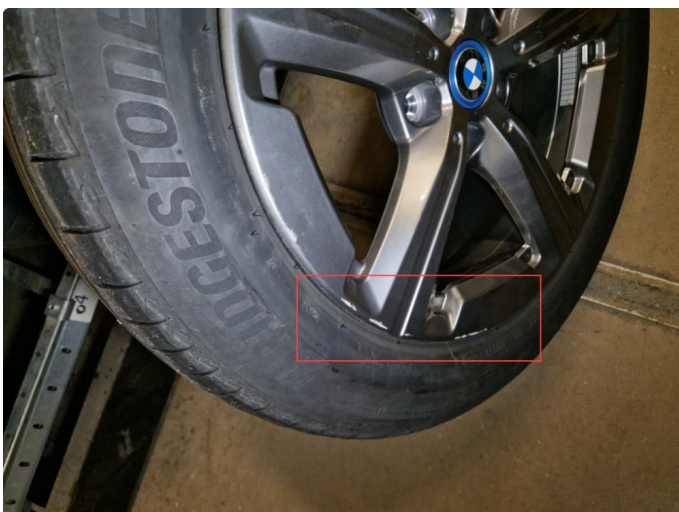
| Punkt | Beskrivelse | Plassering |
|---|---|---|
| 1.2 Dekk/Felger | Noe bruksmerker på 1 sommerfelg, regnes som normal bruksslitasje. | |

1.2 Noe bruksmerker på 1 sommerfelg, regnes som normal bruksslitasje.

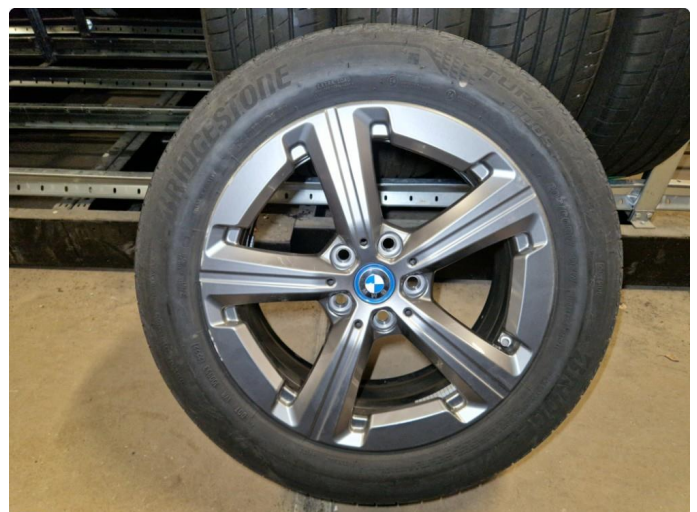
1.2 Noe bruksmerker på 1 sommerfelg, regnes som normal bruksslitasje.

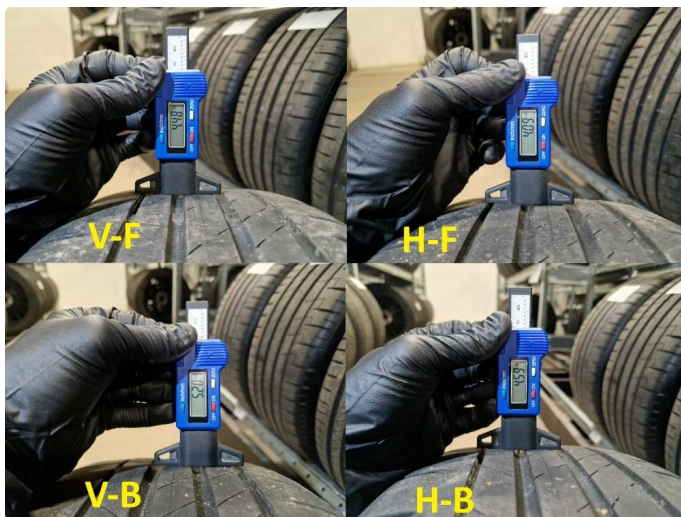
| Punkt | Beskrivelse | Plassering |
|---|---|---|
| 1.3 Dekk/Felger | Mønsterdybde sommerdekk målt ved takst 14.04.2025, 43.065km. | |

1.3 Mønsterdybde sommerdekk målt ved takst  
14.04.2025, 43.065km.

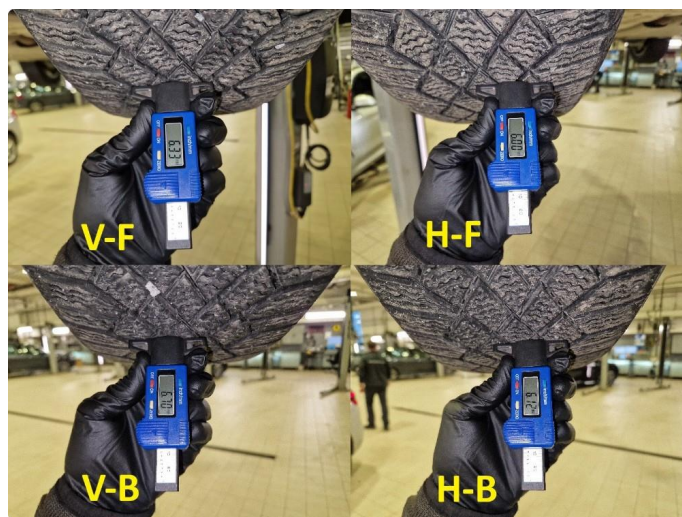
| Punkt | Beskrivelse | Plassering |
|---|---|---|
| 1.4 Dekk/Felger | Mønsterdybde sommerdekk målt ved takst 14.04.2025, 43.065km. | |

1.4 Mønsterdybde sommerdekk målt ved takst  
14.04.2025, 43.065km.

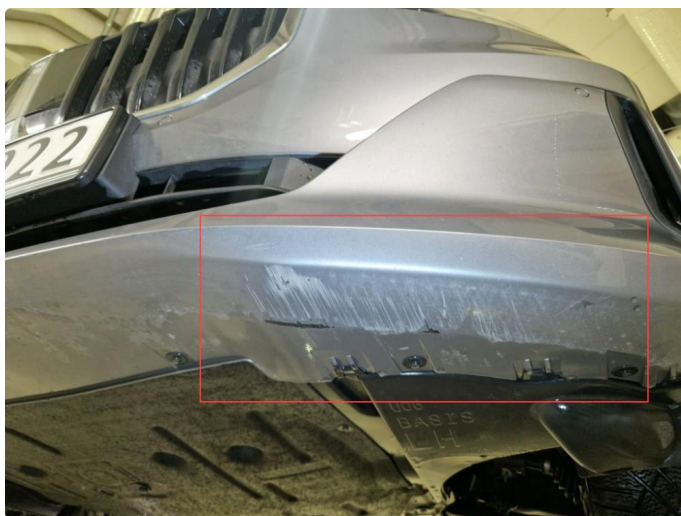
| Punkt | Beskrivelse | Plassering |
|---|---|---|
| 1.5 Støtfanger | Noen skrubbermerker underkant fremfanger, regnes som normal bruksslitasje. | foran - nede |

1.5 Noen skrubbermerker underkant fremfanger, regnes som normal bruksslitasje.

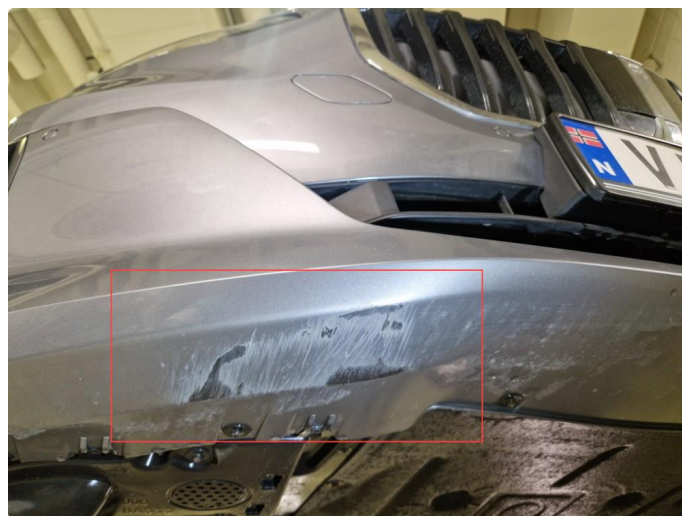
1.5 Noen skrubbermerker underkant fremfanger, regnes som normal bruksslitasje.

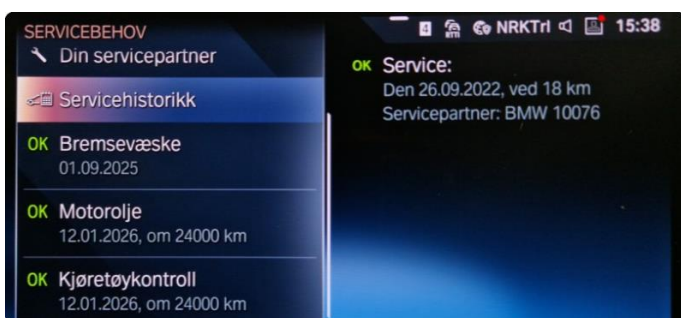
| Punkt | Beskrivelse | Plassering |
|---|---|---|
| 2.1 Service | Neste service 01.09.2025. | |

2.1 Neste service 01.09.2025.
