BMW X5 XDRIVE40E 4WD

VH77361

CHASSISNR: WBAKT0102G0S42665

NBF Tilstandsrapport er utarbeidet av Norges Bilbransjeforbund og Forbrukerrådet.

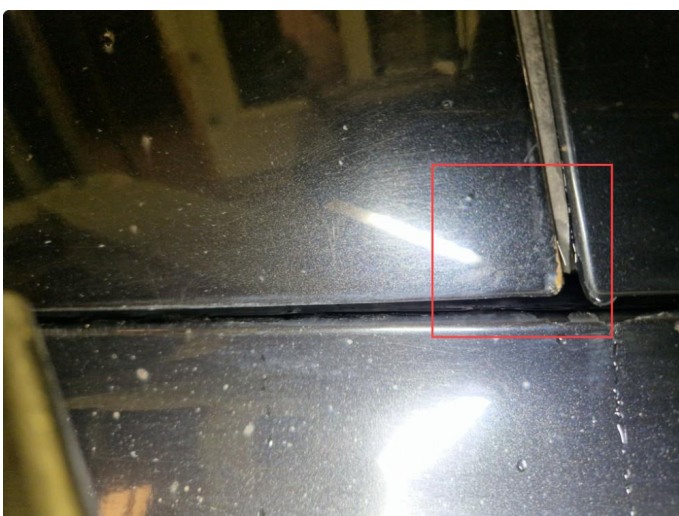
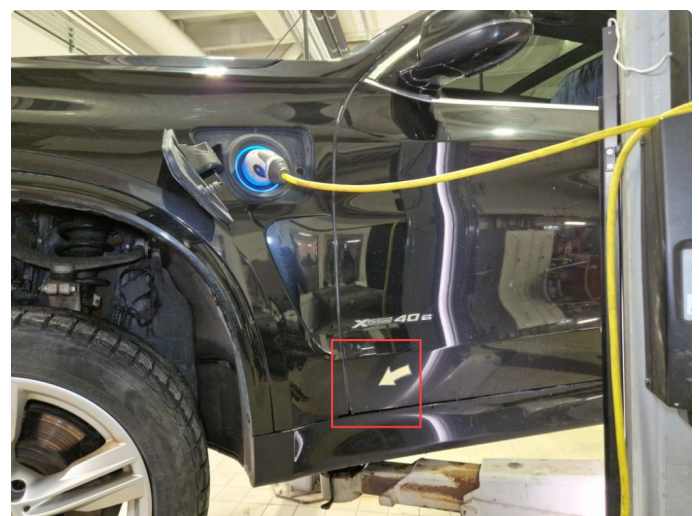
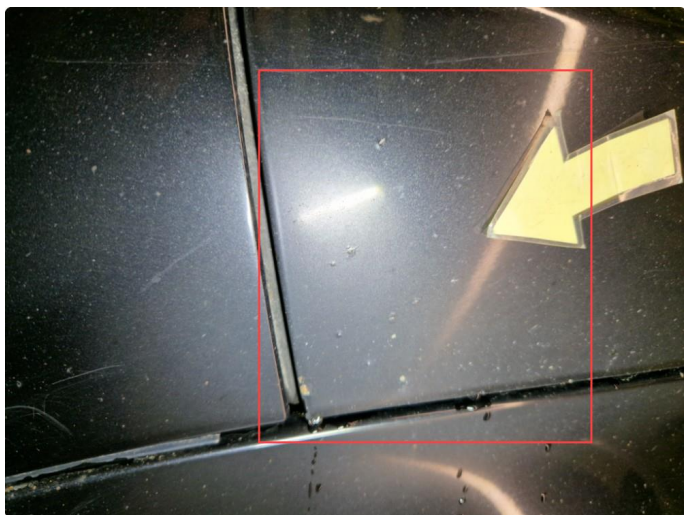
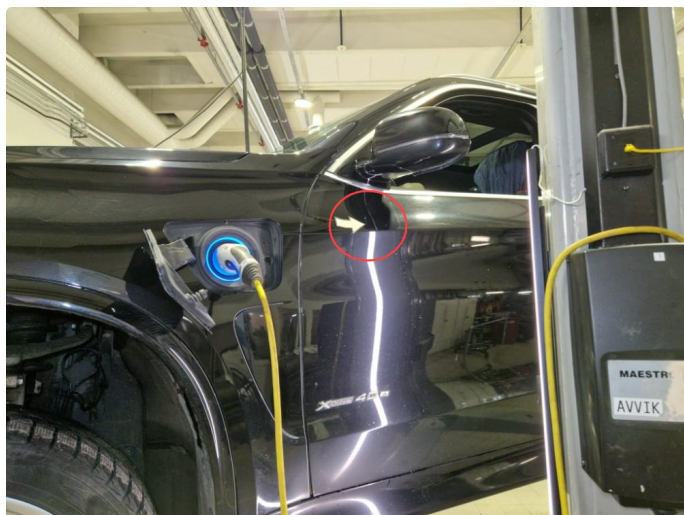
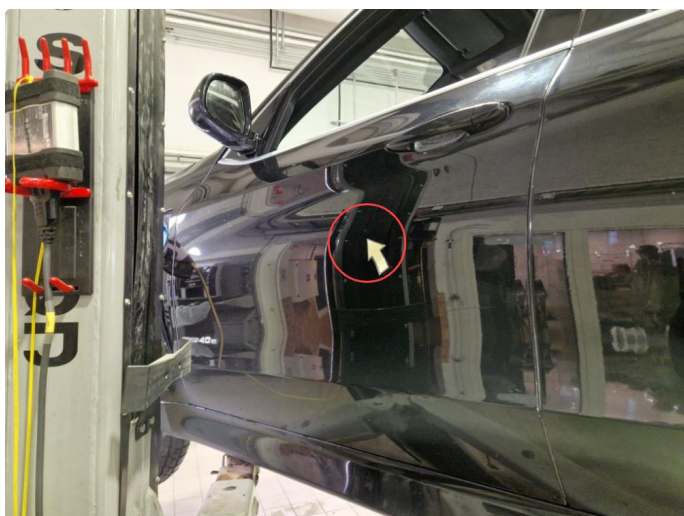
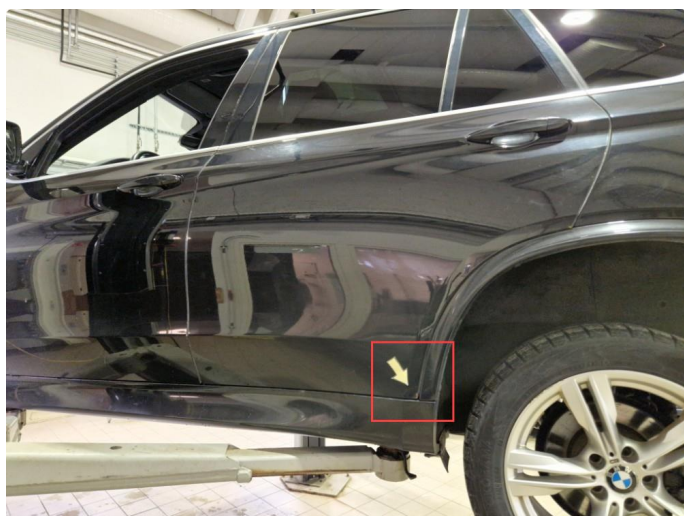
| Punkt | Beskrivelse | Plassering |
|---|---|---|
| 2.2 Dører | Rustbobler + p-bulker vframdør. | venstre foran |

2.2 Rustbobler + p-bulker vframdør.

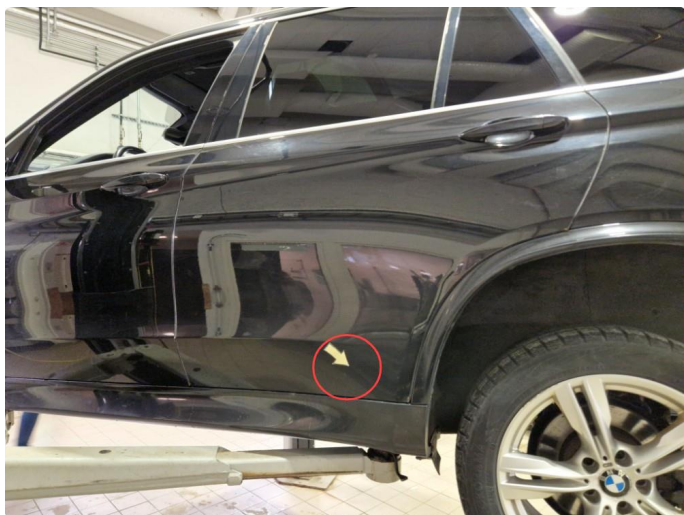
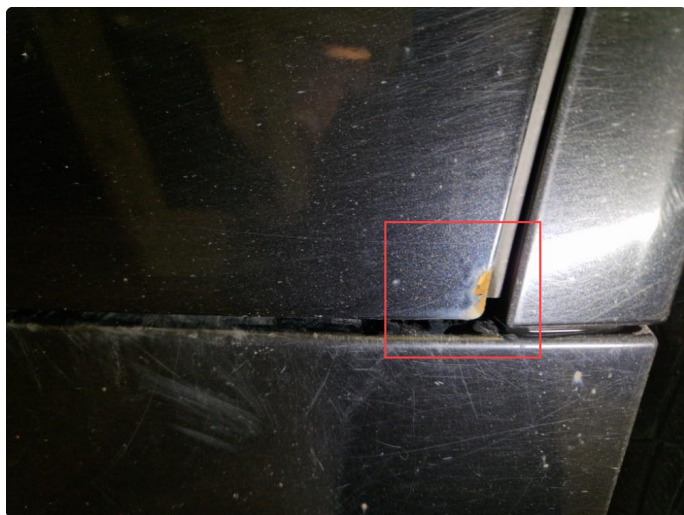
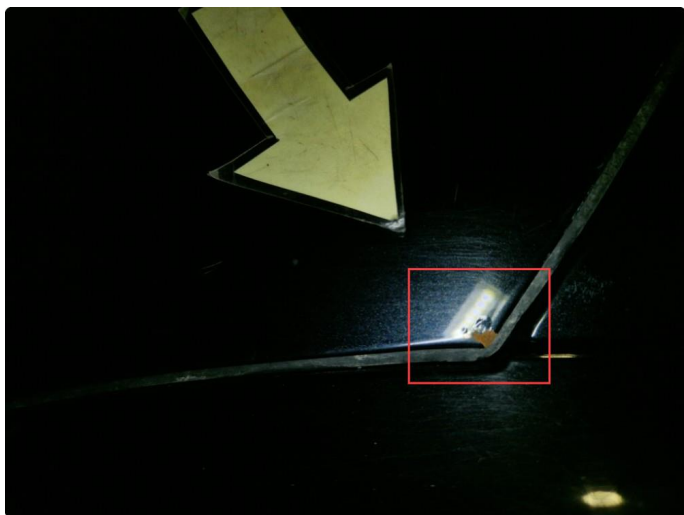
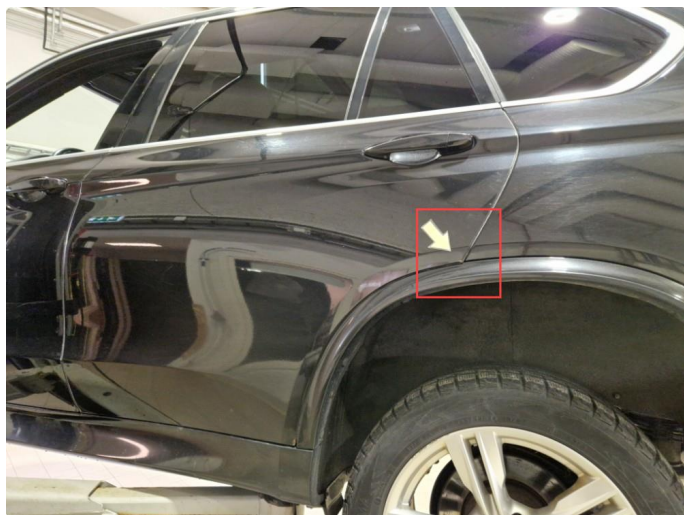
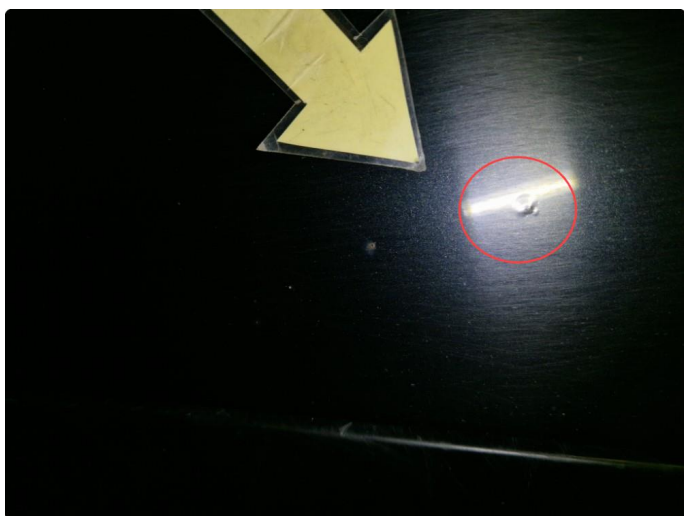
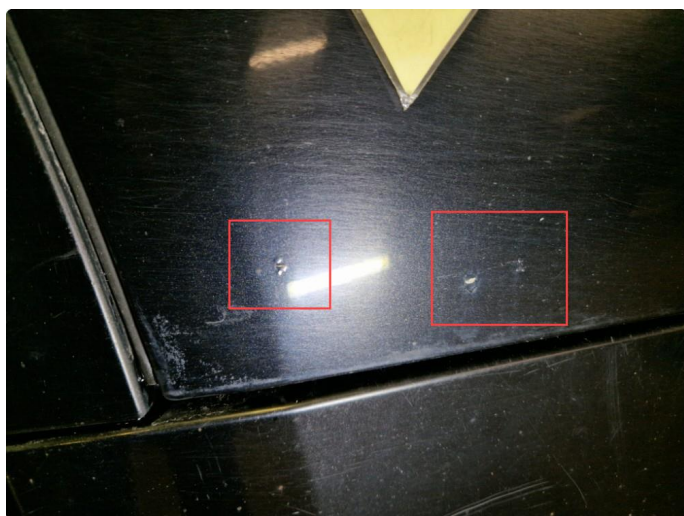
| Punkt | Beskrivelse | Plassering |
|---|---|---|
| 2.3 Dører | Rustbobler v-bakdør. | venstre bak |

2.3 Rustbobler v-bakdør.

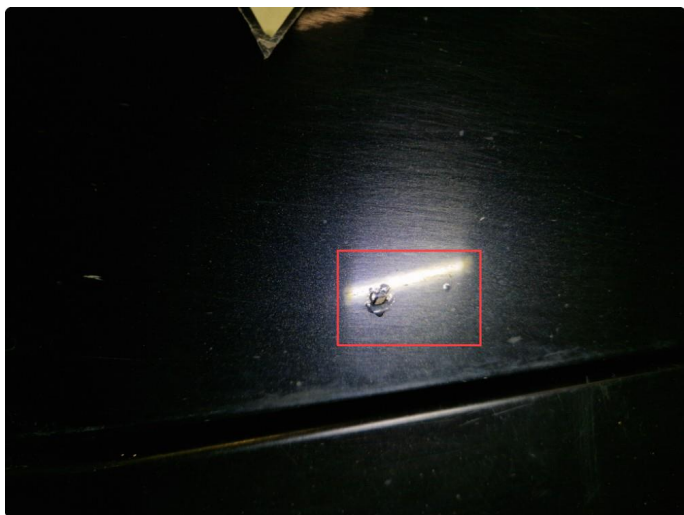
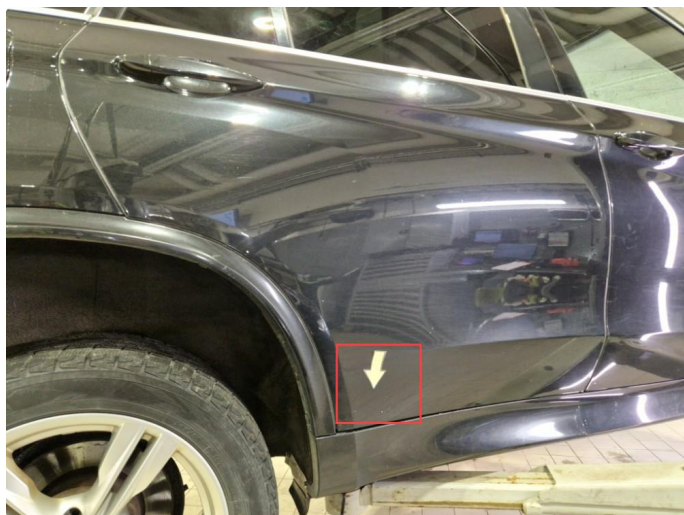
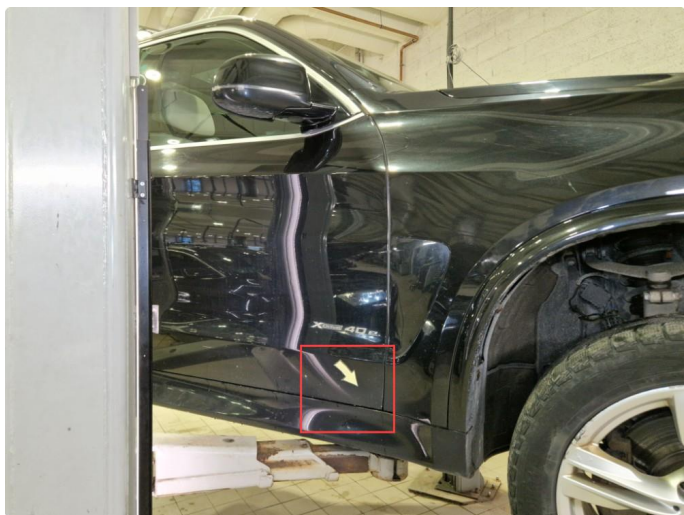
| Punkt | Beskrivelse | Plassering |
|---|---|---|
| 2.4 Dører | Rustbobler h-bakdør. | høyre bak |

2.4 Rustbobler h-bakdør.

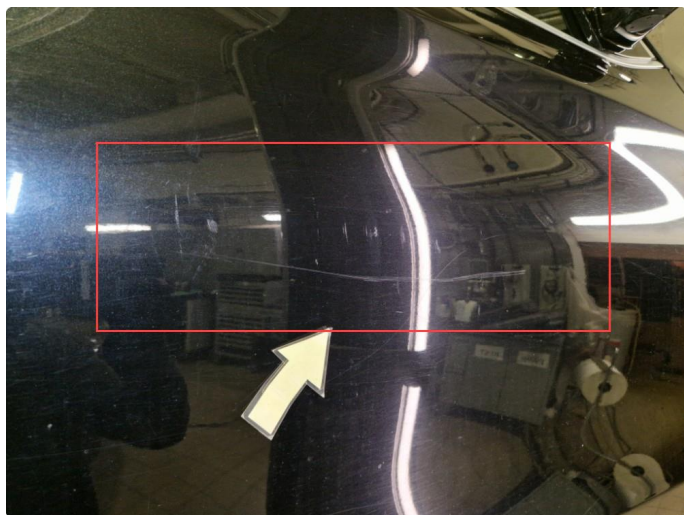
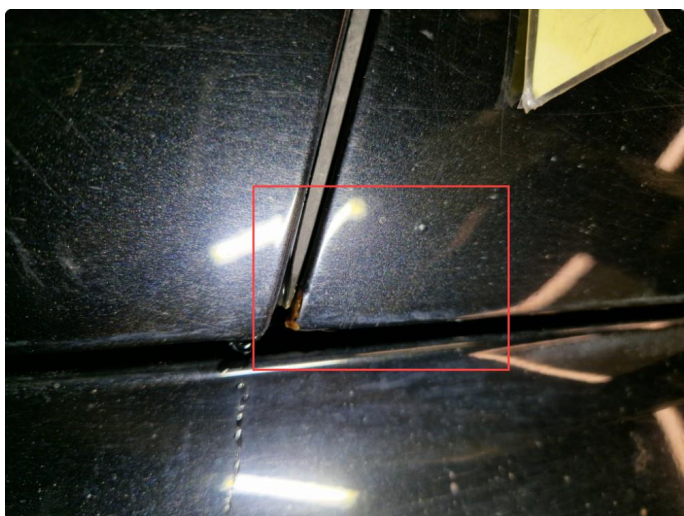
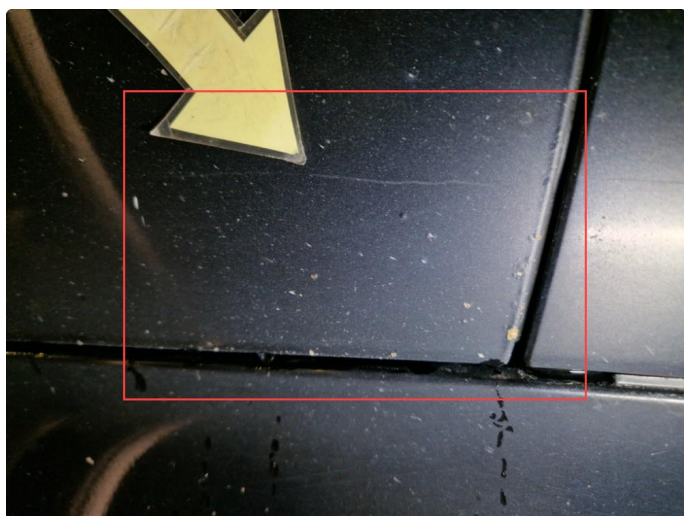
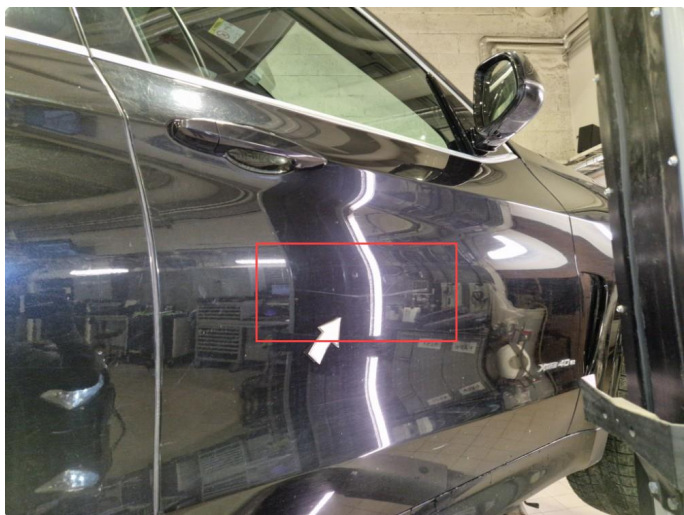
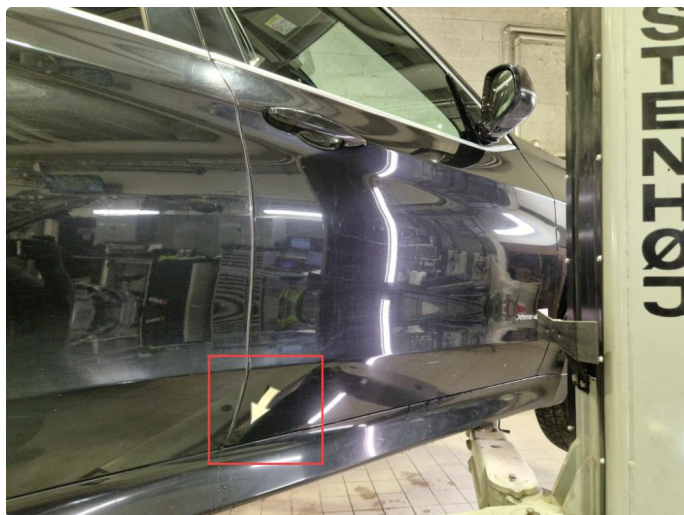
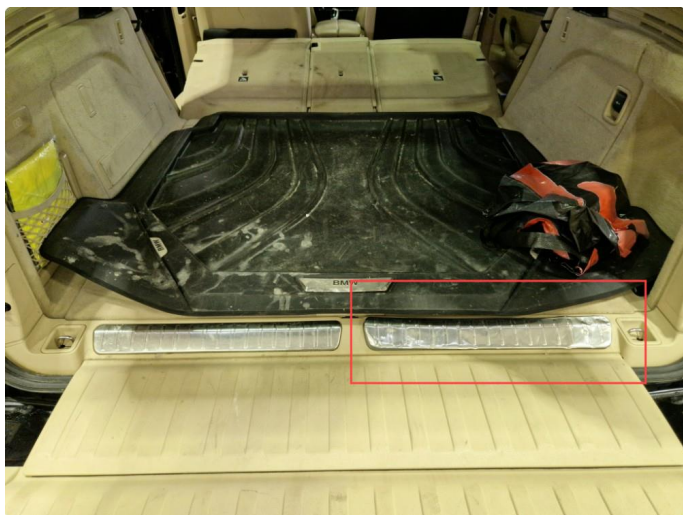
| Punkt | Beskrivelse | Plassering |
|---|---|---|
| 2.5 Dører | Rustbobler h-framdør. | høyre foran |

2.5 Rustbobler h-framdør.

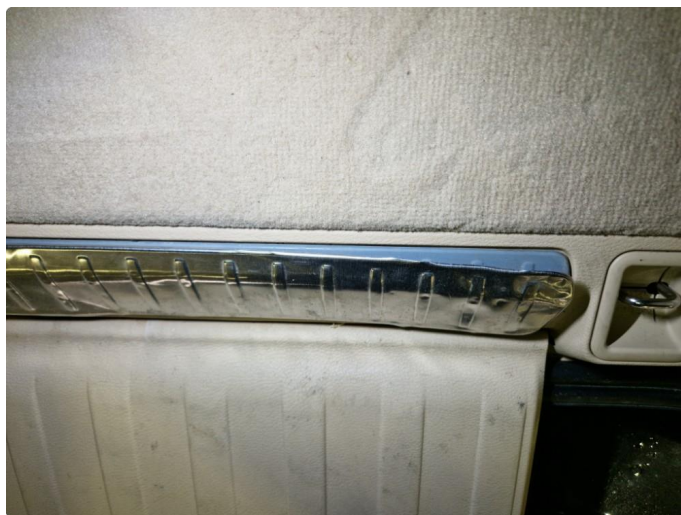
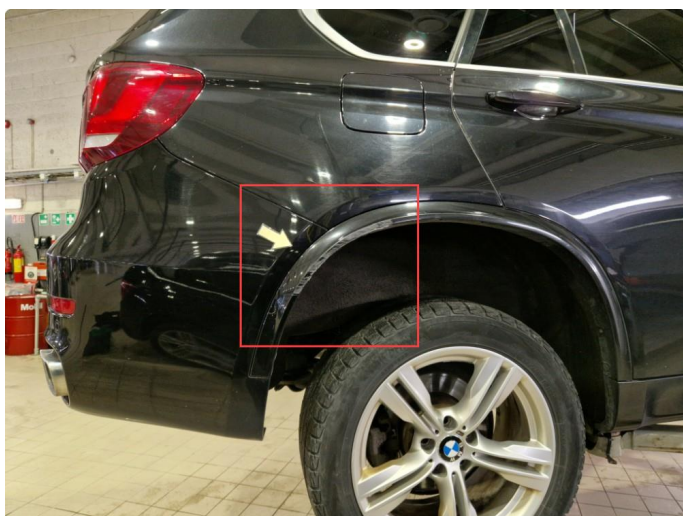
| Punkt | Beskrivelse | Plassering |
|---|---|---|
| 2.6 Bakluke | Skadet innstegslist h-side bagasjerom. | høyre - bak |

2.6 Skadet innstegslist h-side bagasjerom.

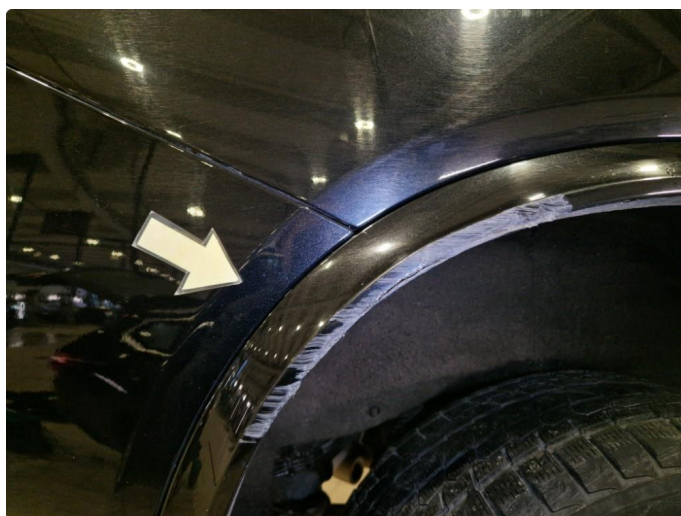
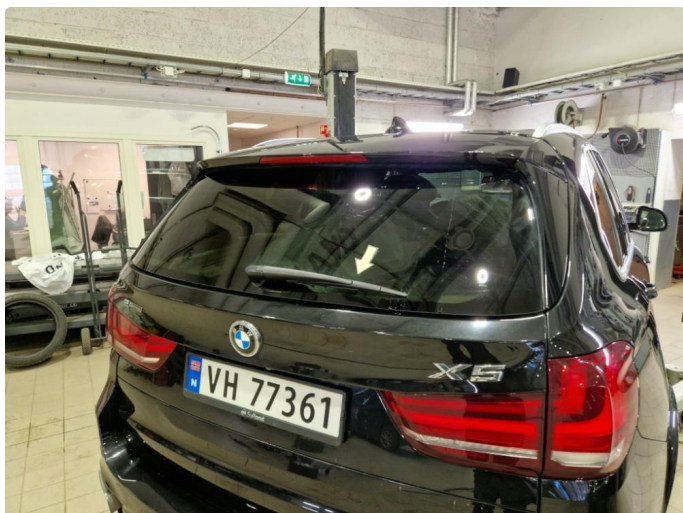
| Punkt | Beskrivelse | Plassering |
|---|---|---|
| 2.7 Skjermer | Lakkskader skjermtutbygger h-bak. | høyre bak |

2.7 Lakkskader skjermutbygger h-bak.

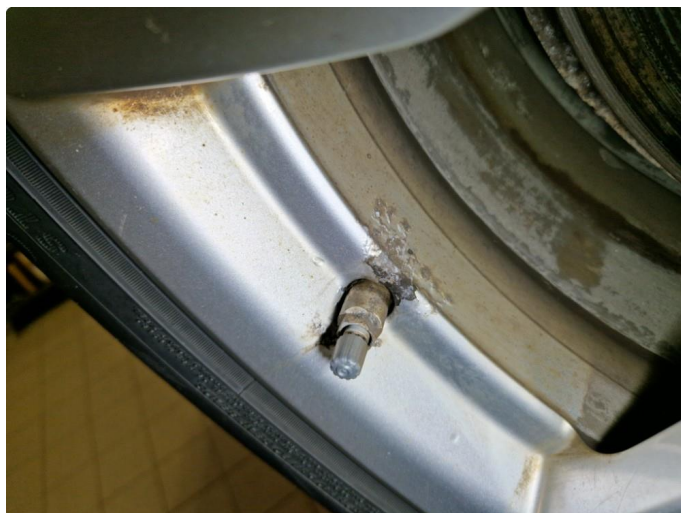
2.10 Mønsterdybde vinterdekk målt ved takst  
21.05.2025, 125.724km.

| | VENSTRE FORAN | HØYRE FORAN | VENSTRE BAK | HØYRE BAK |
|---|---|---|---|---|
| MØNSTERDYBDE VINTERDEKK (MM) | 5,7 | 5,6 | 5,6 | 5,6 |

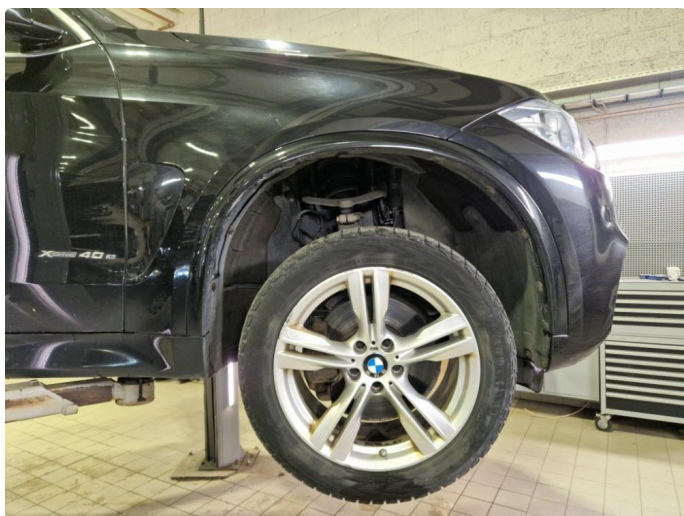
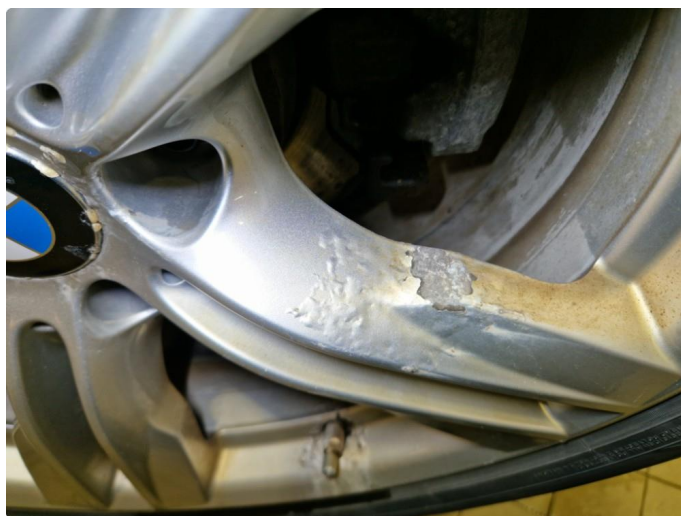
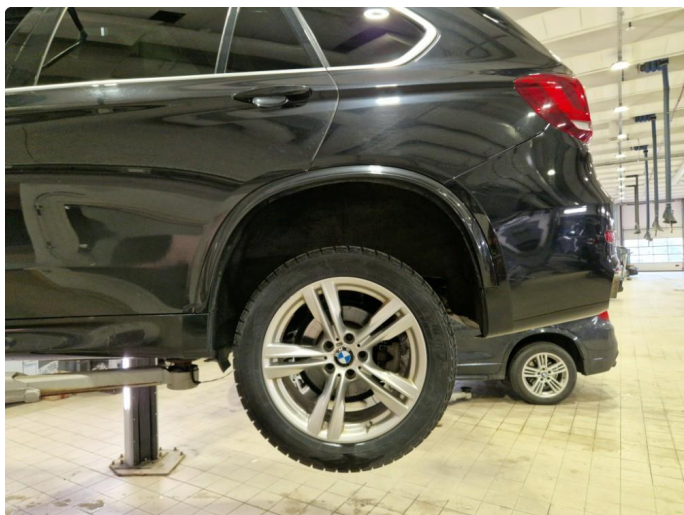
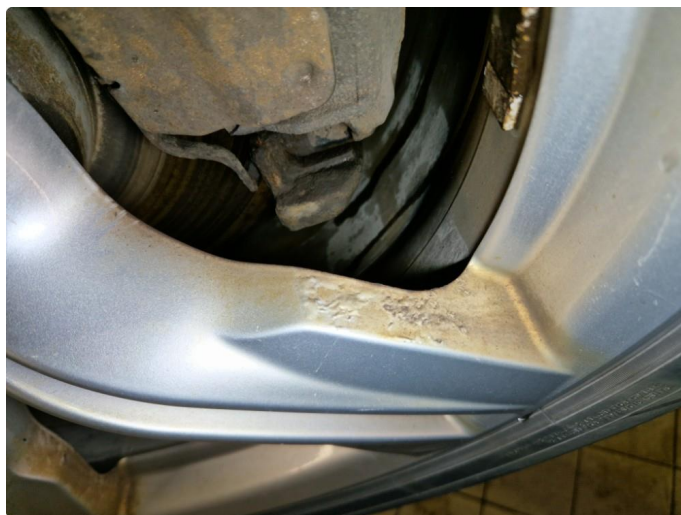
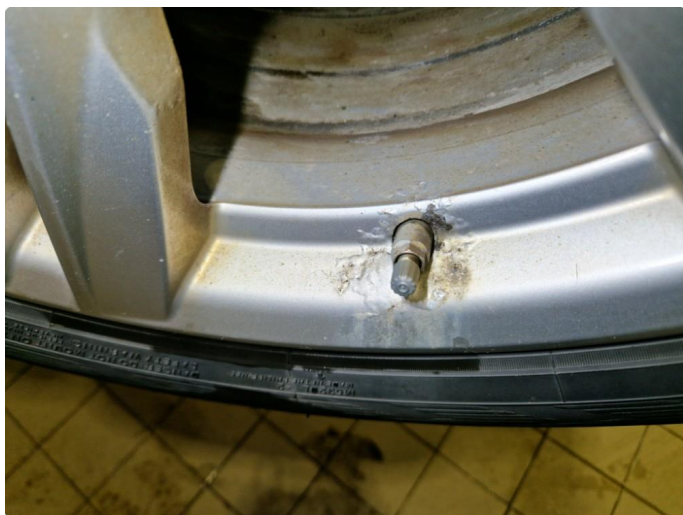
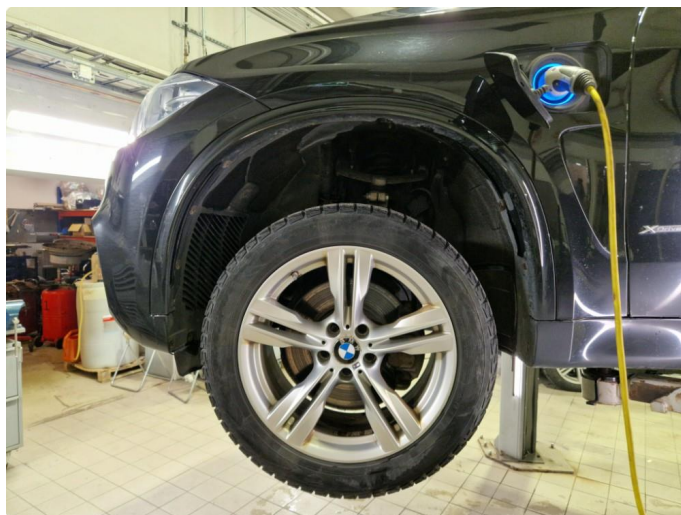
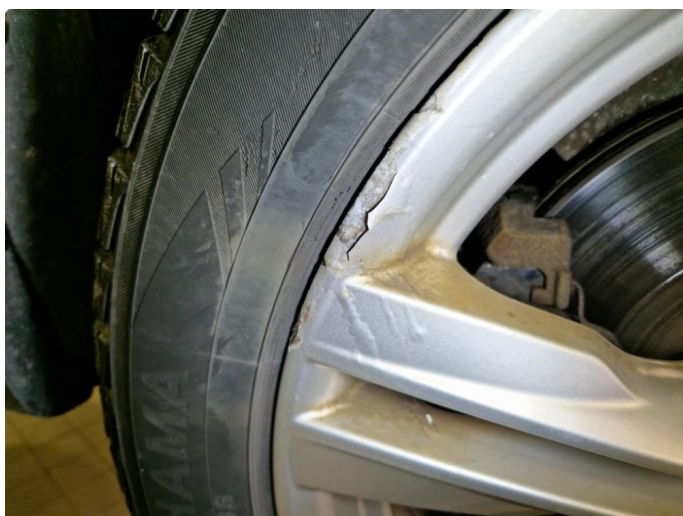
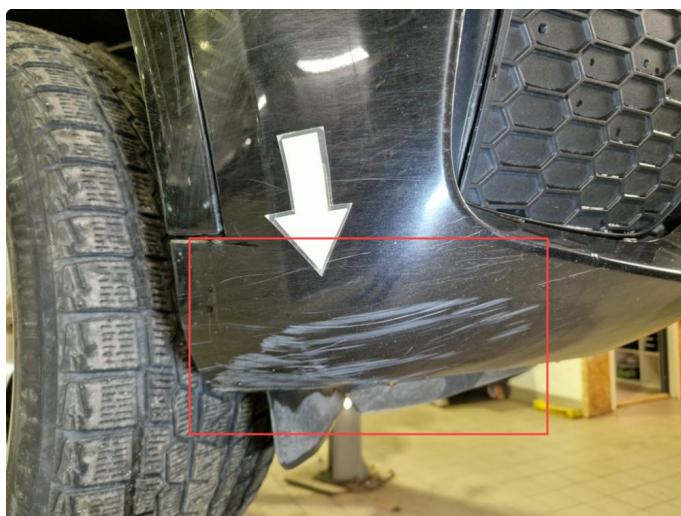
| Punkt | Beskrivelse | Plassering |
|---|---|---|
| 2.11 Dekk/Felger | Korrosjon vinterfelg h+v fram og v-bak. | venstre bak - begge foran |

2.11 Korrosjon vinterfelg h+v fram og v-bak.

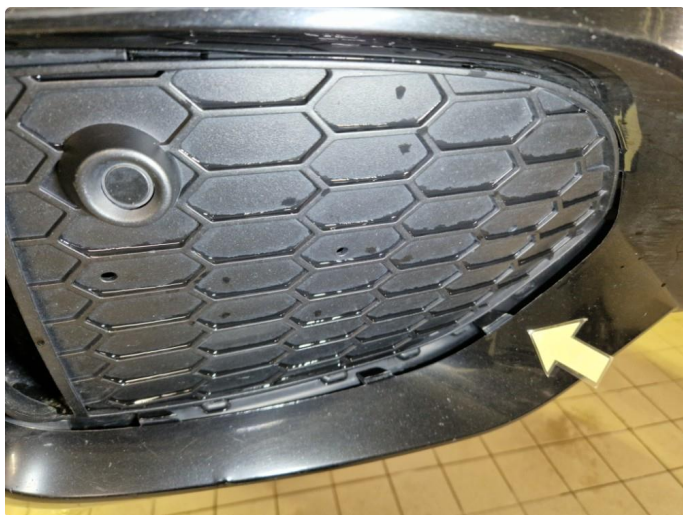
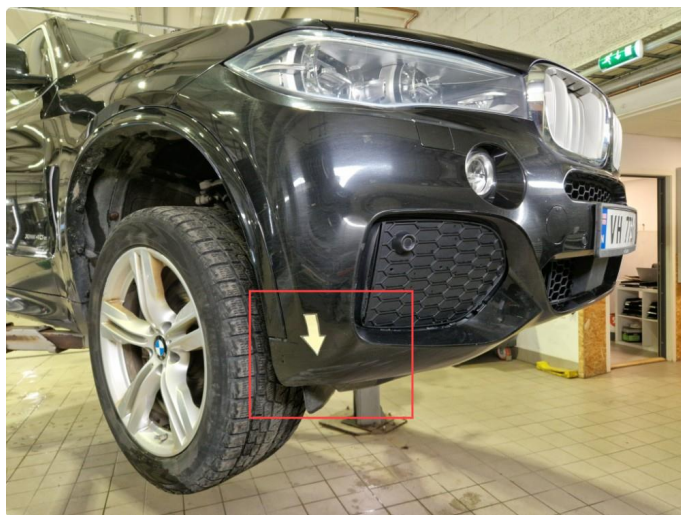
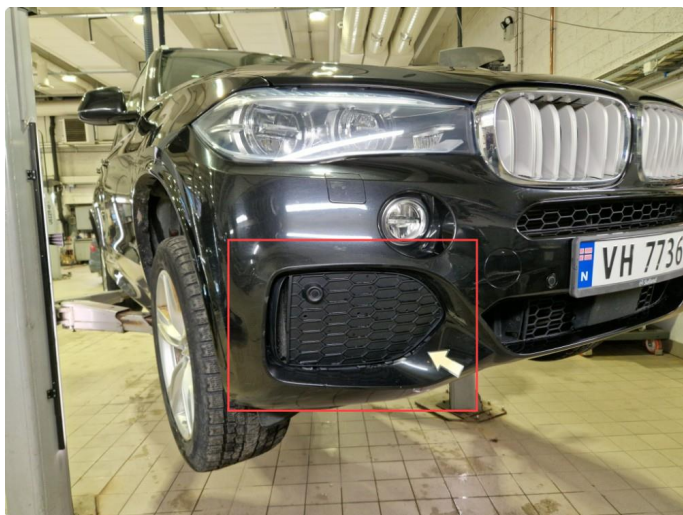
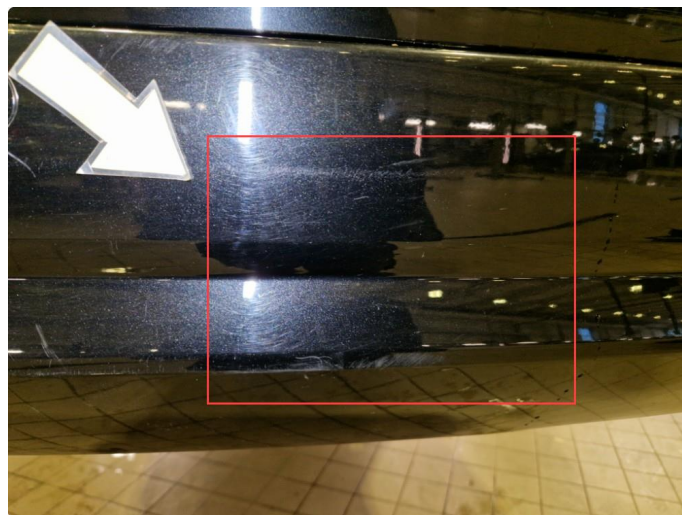
| Punkt | Beskrivelse | Plassering |
|---|---|---|
| 2.12 Støtfanger | Lakkskader nedre del h-side frontfanger + løst deksel h-side. | høyre - foran - nede |

2.12 Lakkskader nedre del h-side frontfanger + løst deksel h-side.

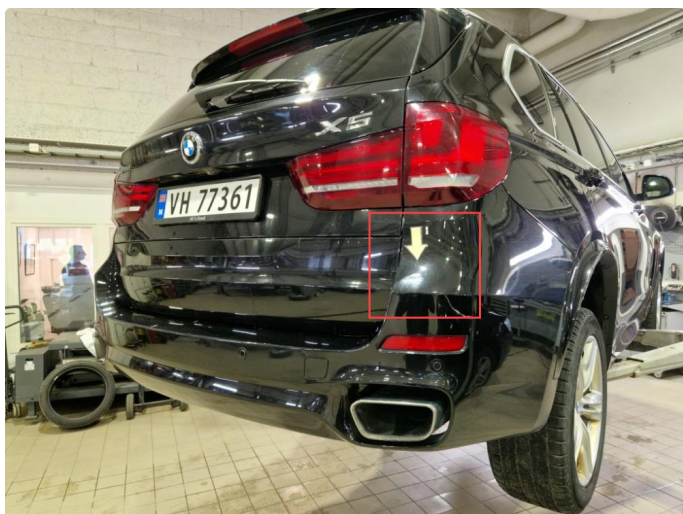
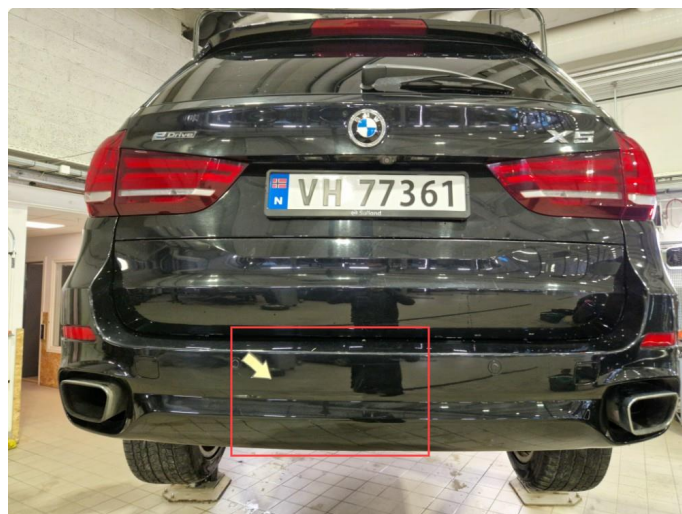
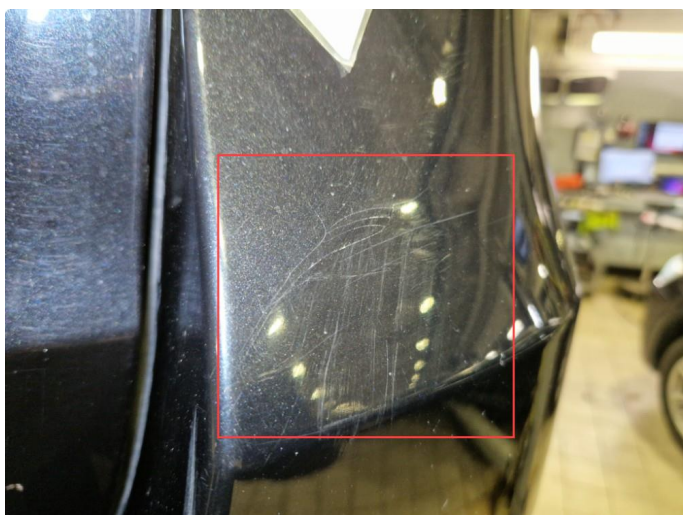
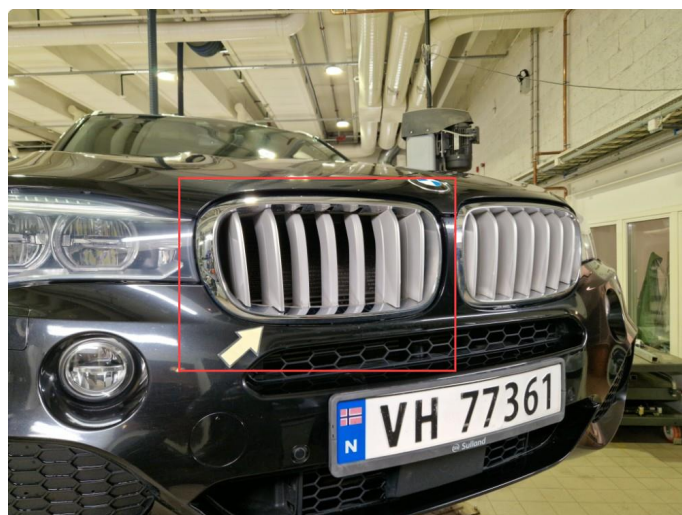
| Punkt | Beskrivelse | Plassering |
|---|---|---|
| 2.13 Støtfanger | Lakkskader / knekk i lakk h-side bakfanger. | bak |

2.13 Lakkskader / knekk i lakk h-side bakfanger.

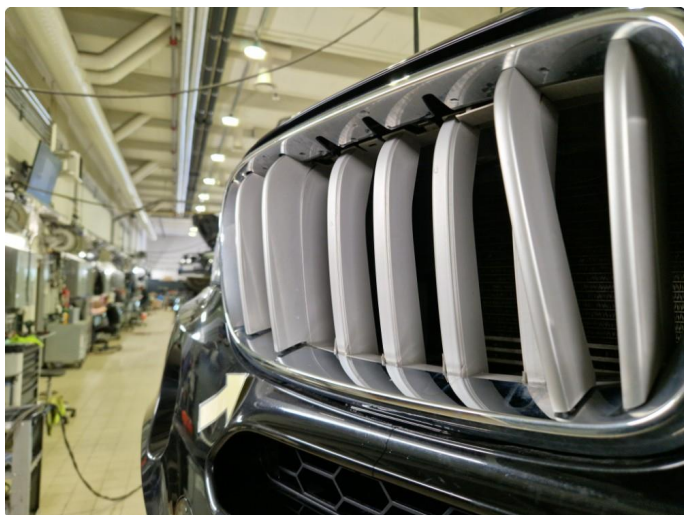
| Punkt | Beskrivelse | Plassering |
|---|---|---|
| 2.14 Grill | Skadet grillnyre h-side. | høyre - foran |

2.14 Skadet grillnyre h-side.

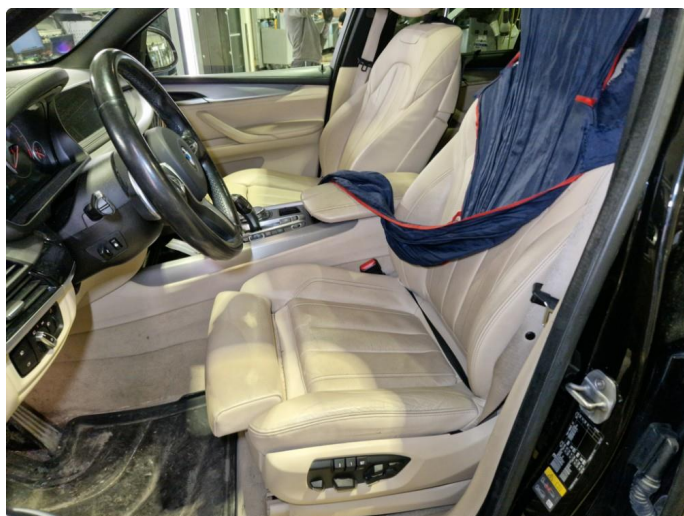
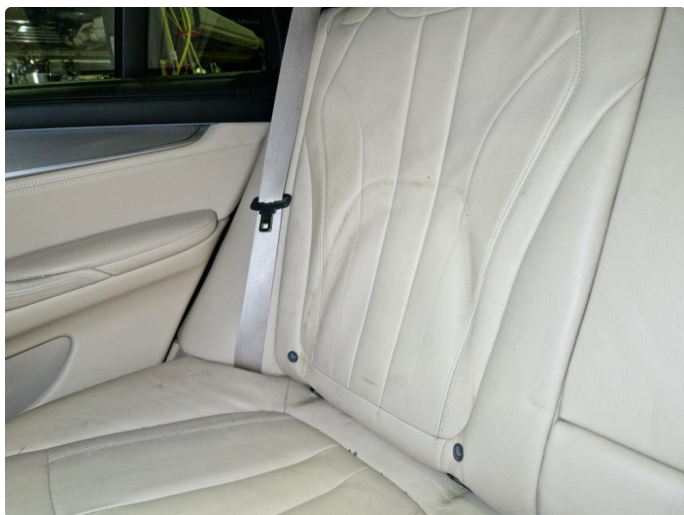
| Punkt | Beskrivelse | Plassering |
|---|---|---|
| 6.2 Seter | Skadet / slitt skinn setetrekk v-fram. | venstre foran |

6.2 Skadet / slitt skinn setetrekk v-fram.

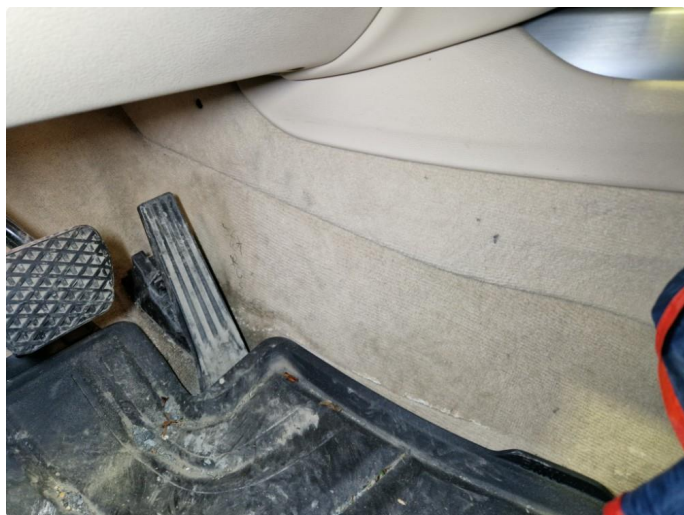
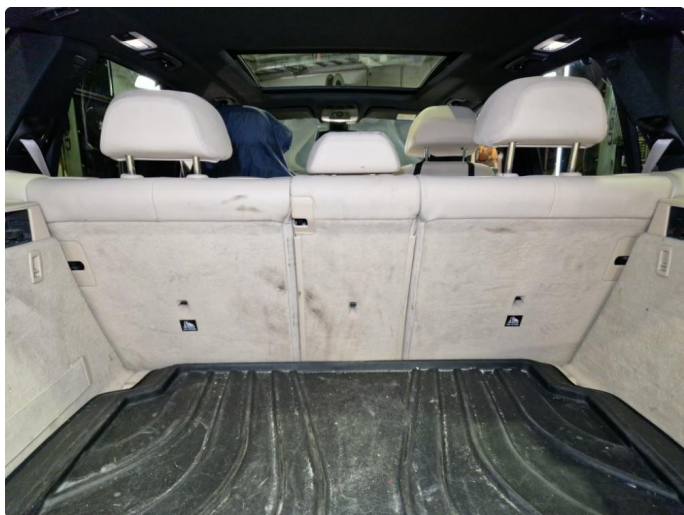
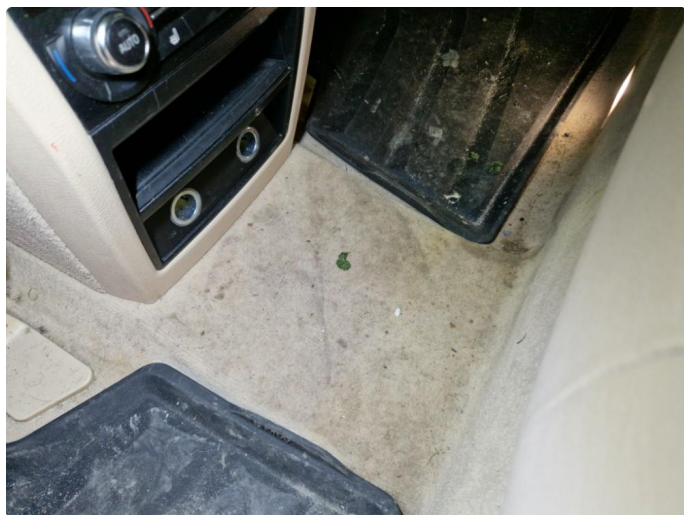
| Punkt | Beskrivelse | Plassering |
|---|---|---|
| 6.3 Tepper/bekledning | Misfarget / flekker tepper / bekledning i bil. | |

6.3 Misfarget / flekker tepper / bekledning i bil.
