**SKODA ENYAQ 80 2WD**
**TESTDATO: 26.04.2024**
**KODE: 1401400**

<b>ED34393</b>	<b>44 126 KM</b>	<b>12.10.2021</b> Førstegang registrert	<b>Elektrisk</b>
----------------	------------------	--	------------------

NBF Tilstandsrapport er utarbeidet av Norges Bilbransjeforbund og Forbrukerrådet.

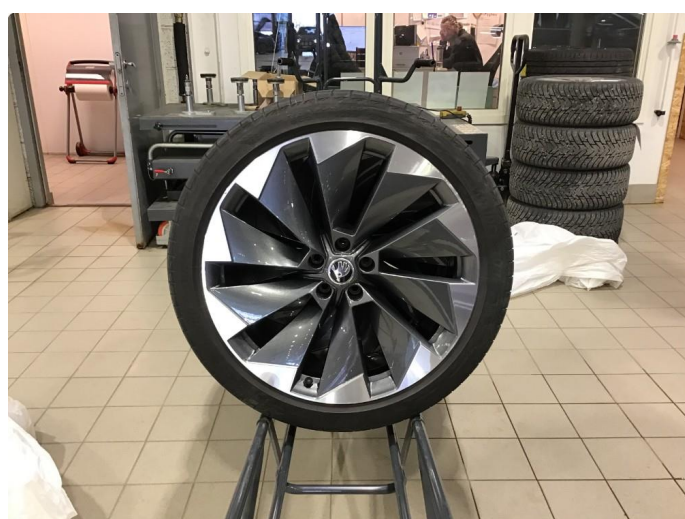
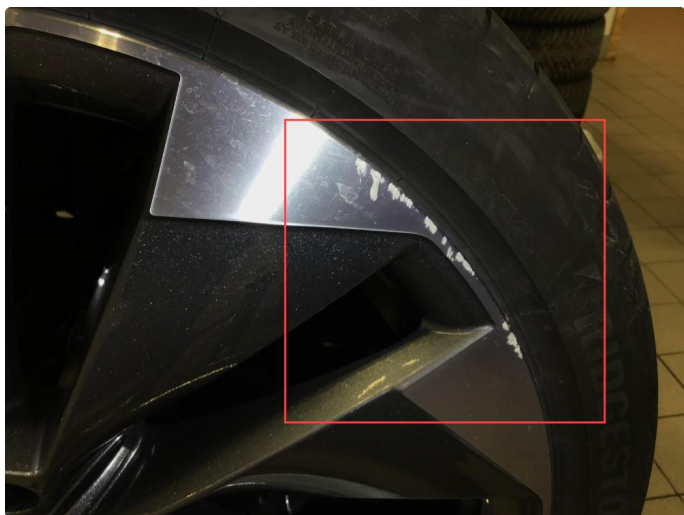
1.2 Noen bruksmerker på 1 sommerfelg, regnes som normal bruksslitasje.

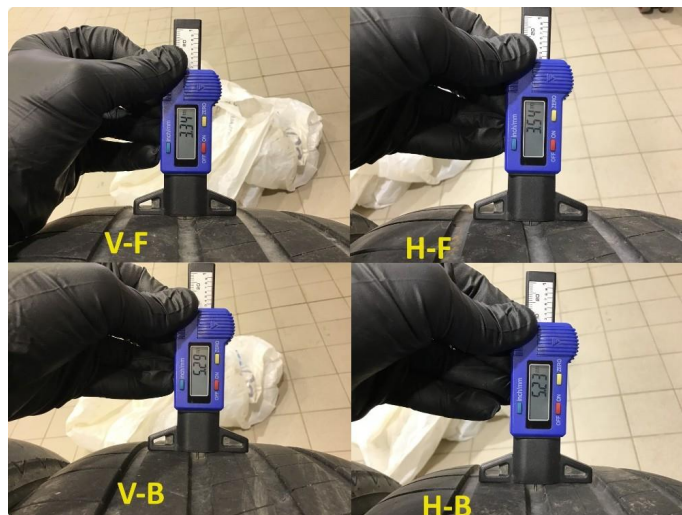
1.3 Mønsterdybde sommerdekk målt ved takst 09.04.24, 44.126km. 2 nye sommerdekk påsatt etter takst.

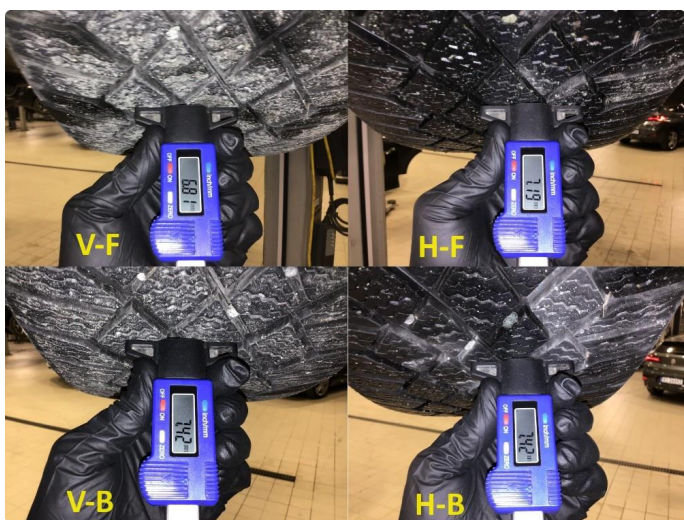
1.4 Mønsterdybde vinetrdekk målt ved takst 09.04.24, 44.126km.

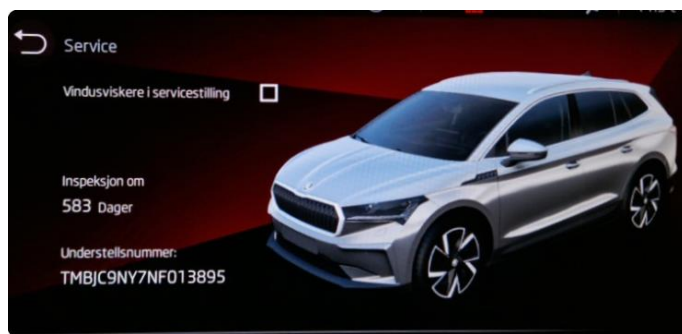
2.1 Neste service om 583 dager, regnet fra takstdato 09.04.24.
